# Asbestinventarisatetest

Jan Van Droogenbroeckstraat 52, 2890 Puurs-Sint-Amands

Attestnummer : 20260403-000219.000

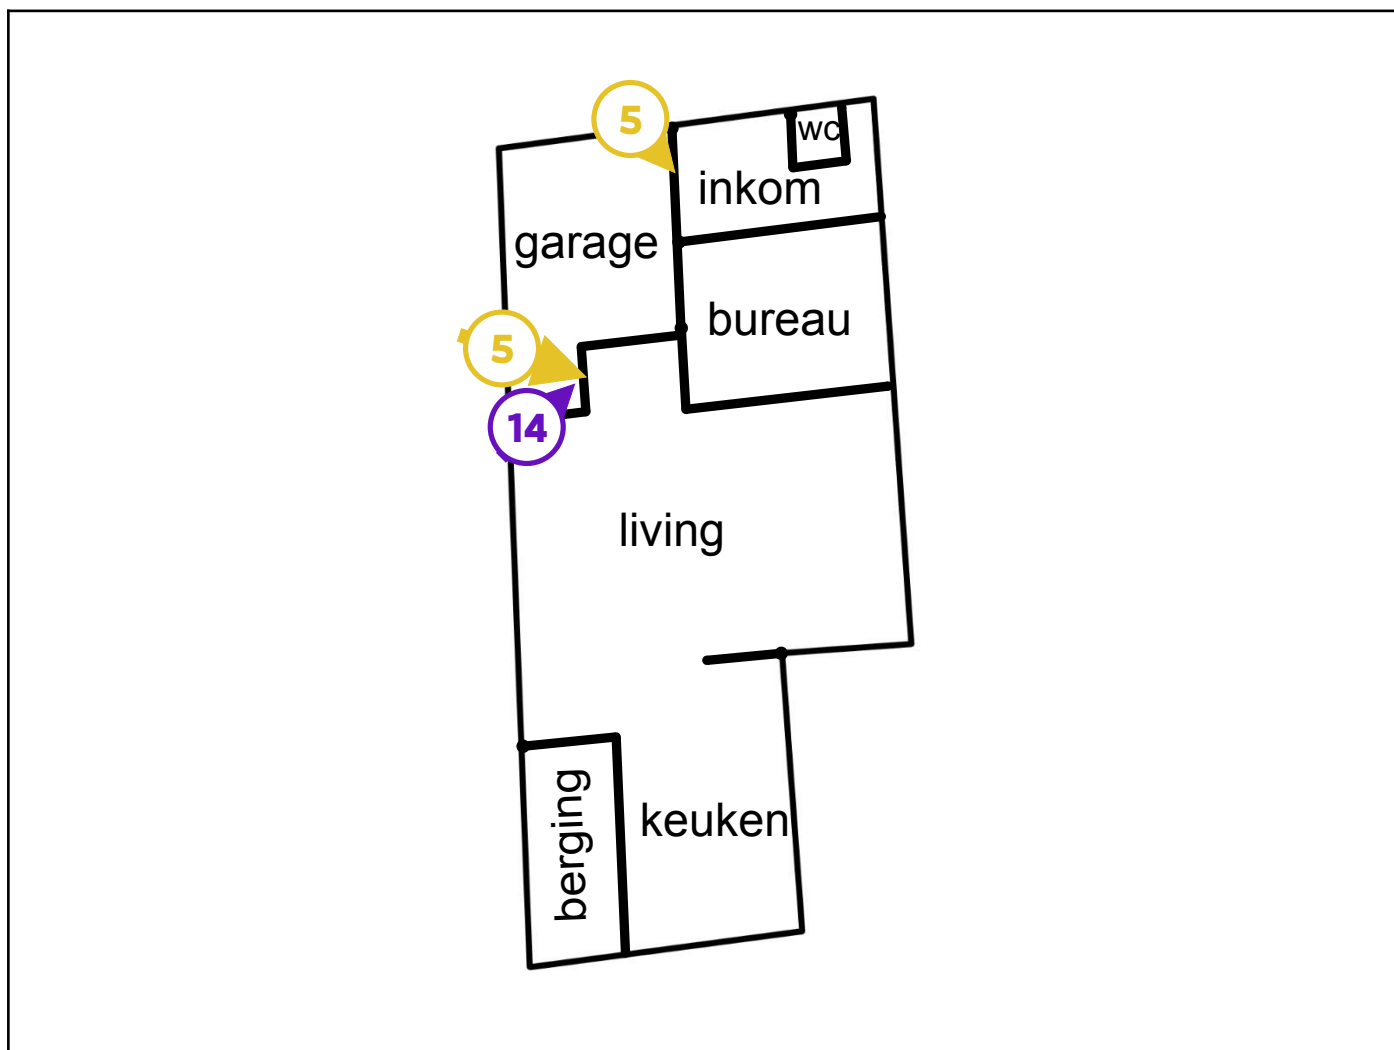
## Plan 1.1: Gelijkvloers

| Beschrijving | Type | Actie |
|---|---|---|
| 5. Bakeliet meter + bakeliet bakje | Asbestmateriaal | Zorgvuldig beheren |

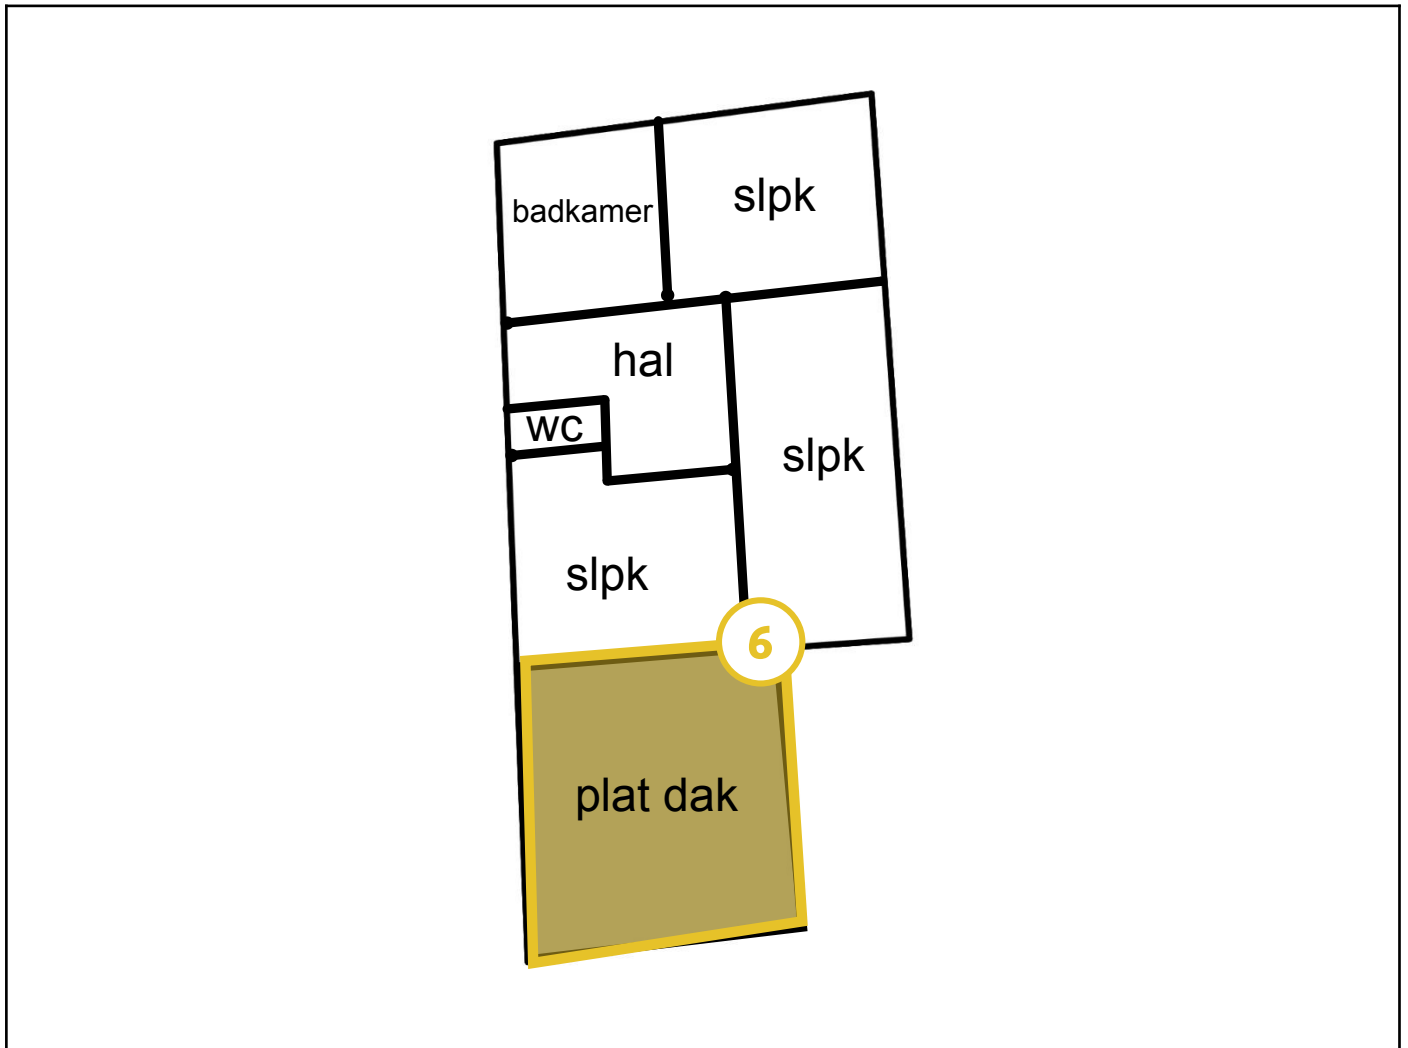
## Plan 1.7: Verdieping plat dak

| Beschrijving | Type | Actie |
|---|---|---|
| 6. Roofing plat dak | Asbestmateriaal | Zorgvuldig beheren |

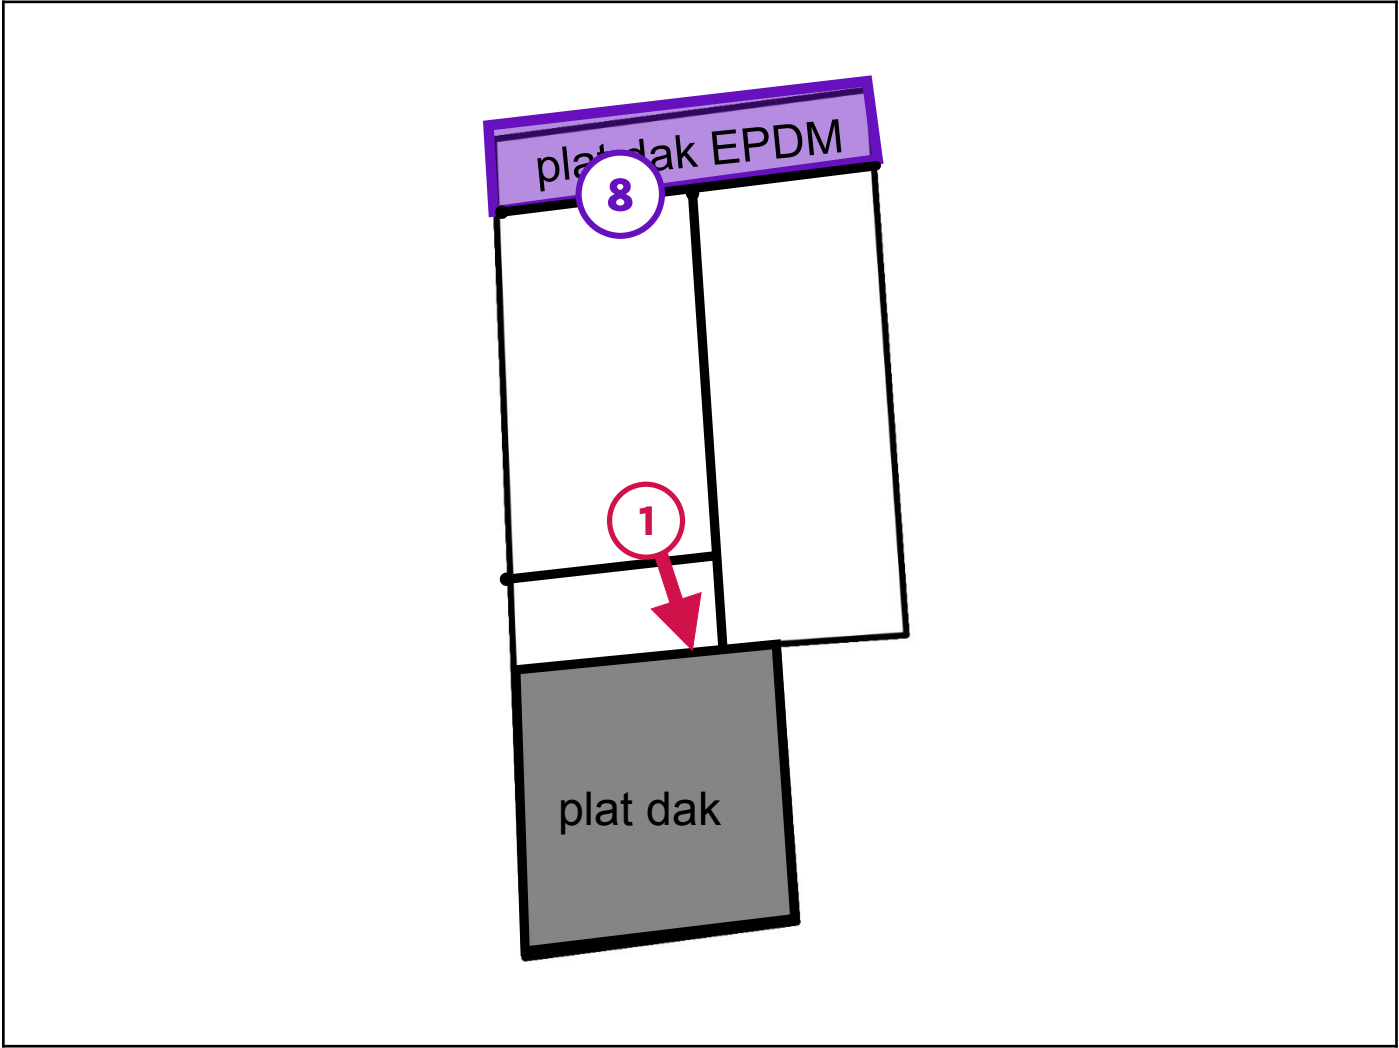
# Plan 1.9: Zolder

| Beschrijving | Type | Actie |
|---|---|---|
| 1. Afval (reserve leien) | Asbestmateriaal | Dringend verwijderen |
| 8. Plat dak in EPDM | Advies | - |

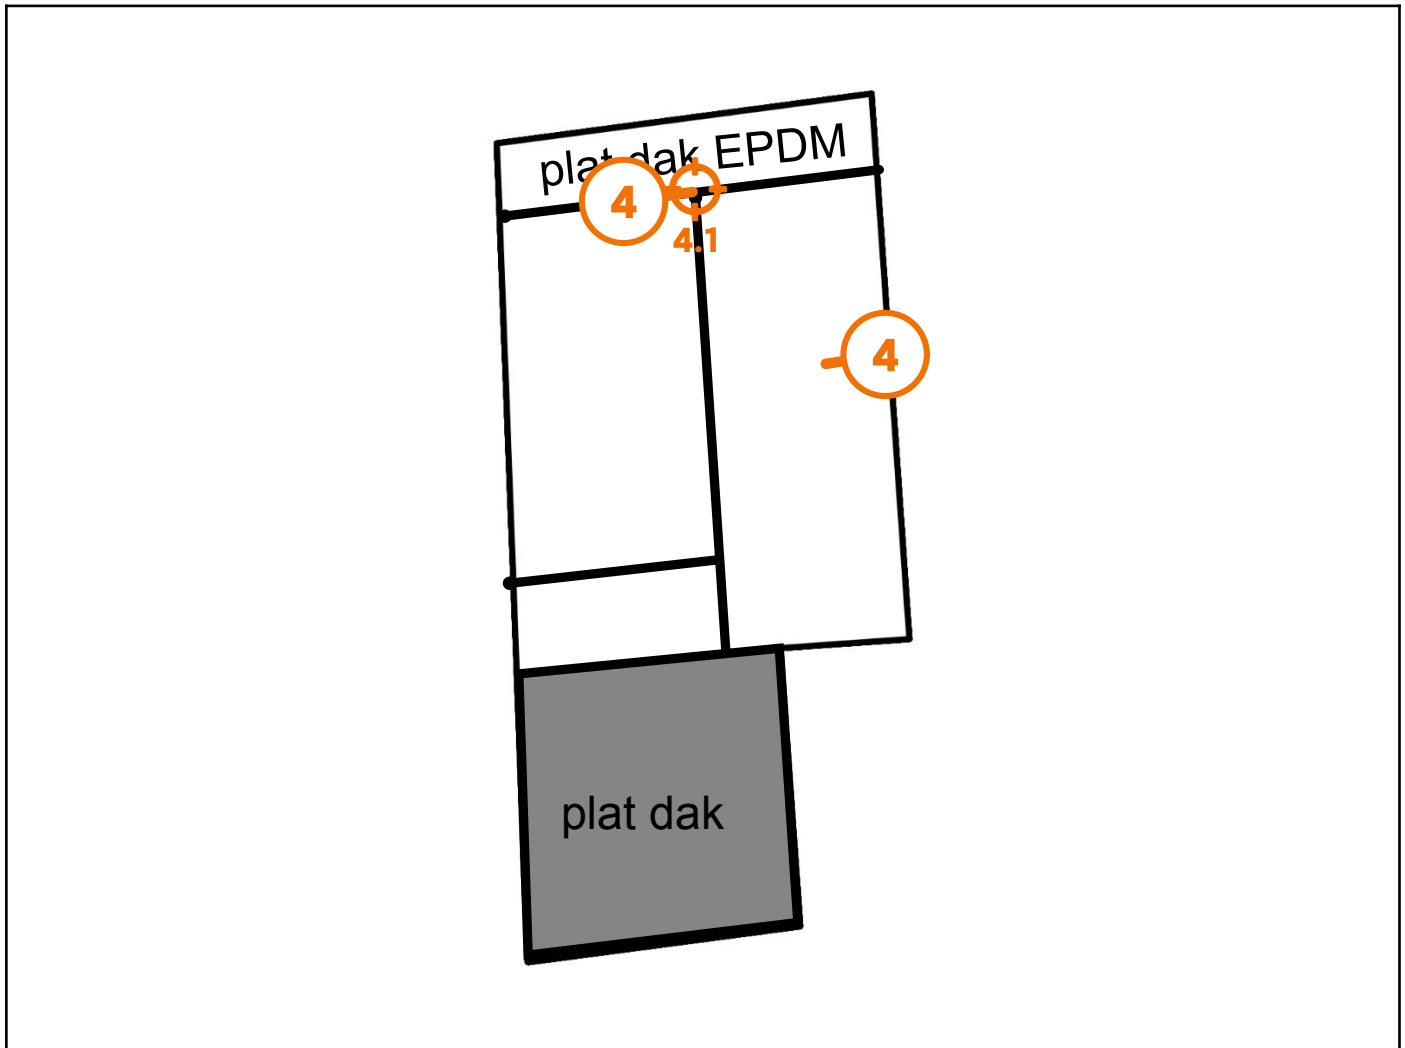
## Plan 1.11: Dak leien gevel

| Beschrijving | Type | Actie |
|---|---|---|
| 4. Gevel en schouw met leien | Asbestmateriaal | <a href="#">Verwijderen</a> |

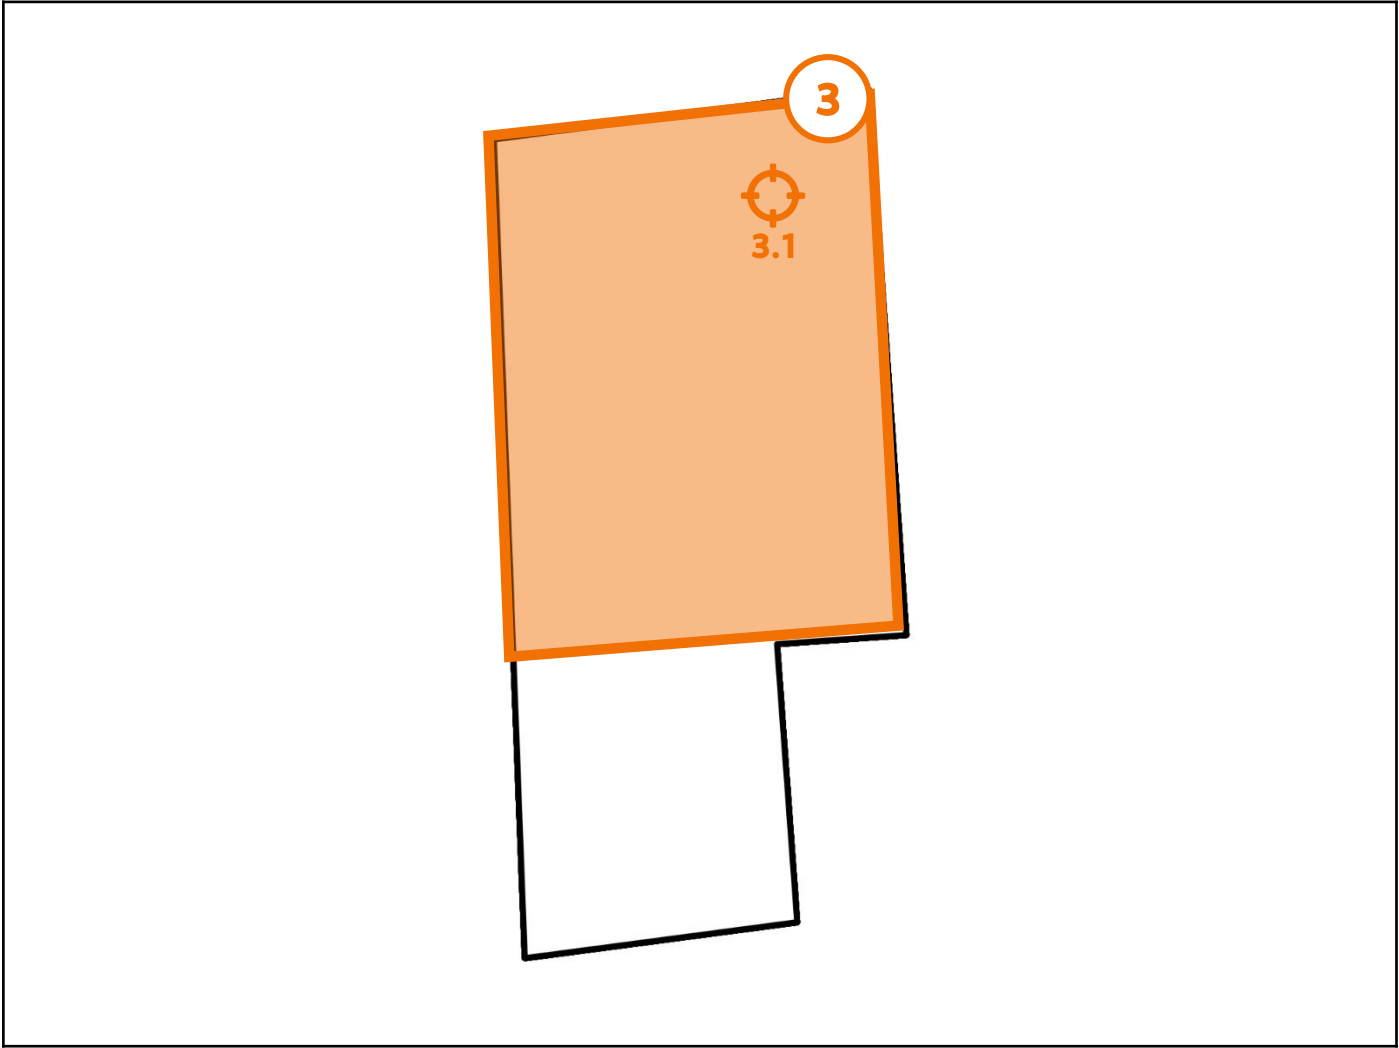
# Plan 1.12: Dak leien

| Beschrijving | Type | Actie |
|---|---|---|
| 3. Schuin dak bestaande uit leien | Asbestmateriaal | <a href="#">Verwijderen</a> |

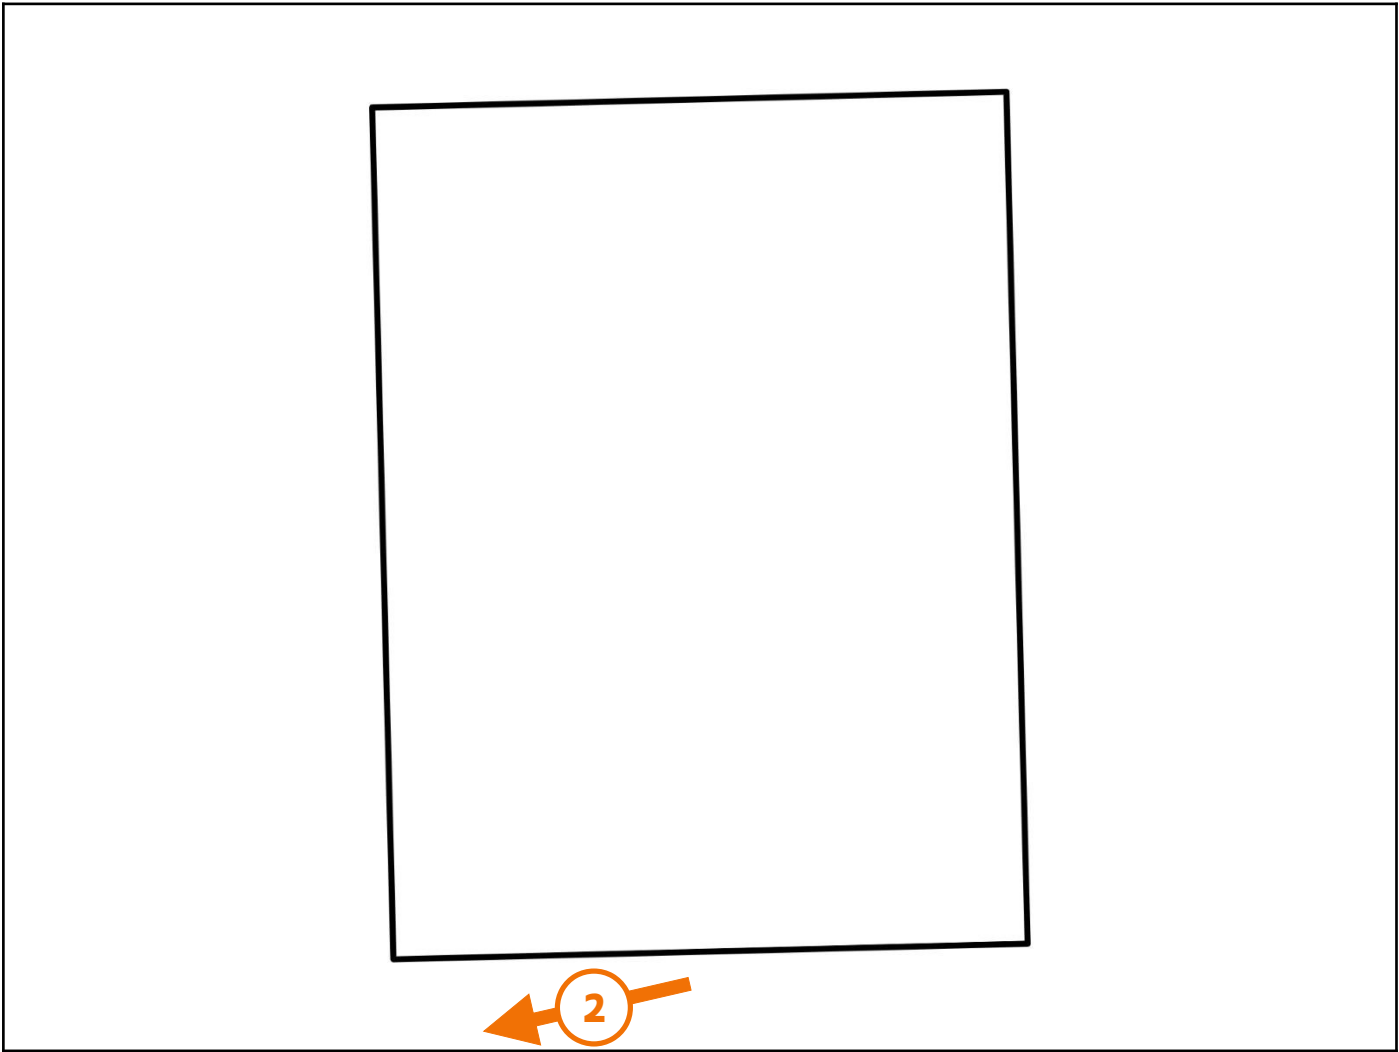
# Plan 2.1: Bijgebouw plan

| Beschrijving | Type | Actie |
|---|---|---|
| 2. Plaat achter tuinhuis | Asbestmateriaal | Verwijderen |

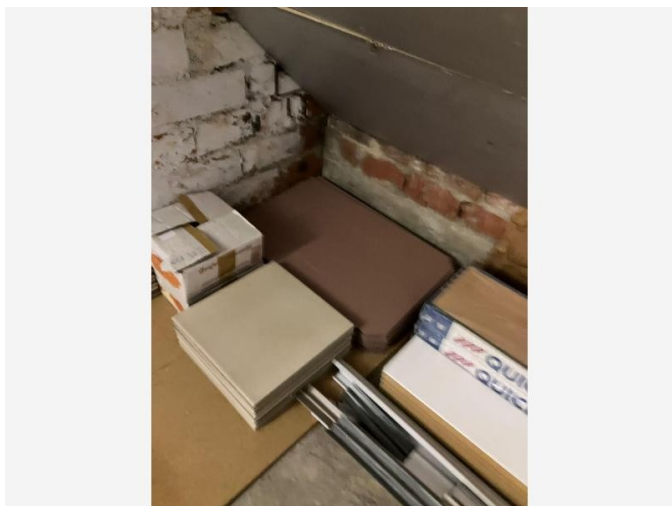
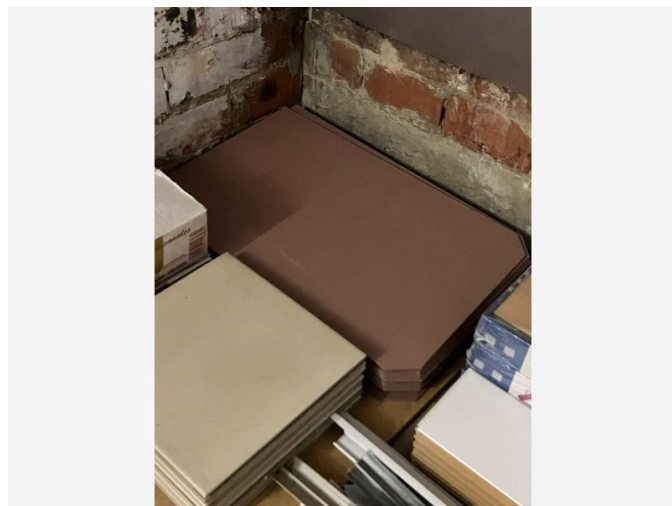
| Beschrijving | Afval (reserve leien) |
| Type afvalstof | Betreft stock-voorraad of gedemonteerde asbestmaterialen |
| Aanwezige resten | De leien liggen op zolder aan de kant. |
| Asbestmaterialen | <ul style="list-style-type: none"><li>Dak- en gevelbekleding - Lei, shingle</li></ul> |
| Hoeveelheid (gewicht - aantal) | <ul style="list-style-type: none"><li>30,00 kg - 1 stuk</li></ul> |
| Identificatiemethode | De asbestdeskundige beoordeelt het materiaal als asbestverdacht en dus asbesthoudend, en dit zonder monsternamen. |

Het asbestmateriaal valt onder de mijlpaal van 2040.

**Dringend verwijderen**

- Verwijder het asbestafval.

- Eenvoudige handelingen: mag via doe-het-zelf of door werknemer(s) met opleidingsattest eenvoudige handelingen  
Deze toepassing kan door een aannemer die over een opleidingsattest eenvoudige handelingen beschikt of door een particulier (doe-het-zelf), verwijderd worden indien er geen verhoogd risico op vrijgave van asbestvezels (max. concentratie 0,01 vezels/cm<sup>3</sup> - CODEX Art. VI.3-54) ontstaat en de toepassing voorafgaand wordt gefixeerd/bevochtigd; de individuele elementen zonder machinale werktuigen (boormachine, slijpschijf, hogedrukreiniger,...) en zonder breken of gooien een voor een losgemaakt worden; en ten slotte dubbel en luchtdicht verpakt weggevoerd worden naar een erkend afvalpunt (recyclagepark).

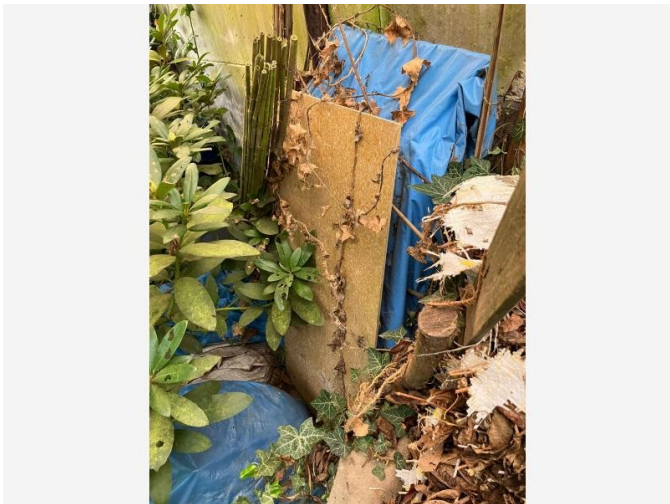
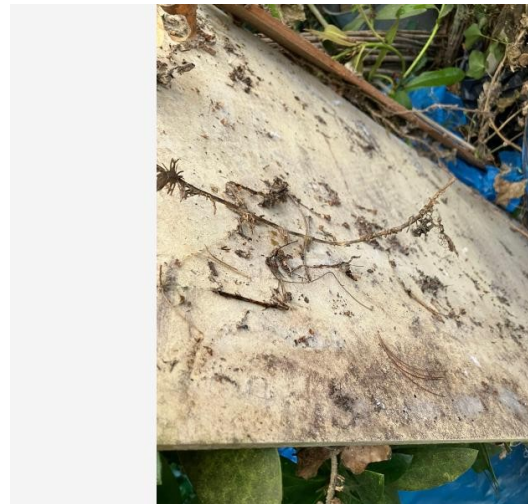
| Eindbeoordeling materiaalarisico | Laag materiaalarisico en/of verlaagde kans op vezelvrijgave |

| Asbestsoort (vezeltype) | Crocidoliet aanwezig |
| Toestand van het materiaal | Onbeschadigd, niet verweerd |

| Beschrijving | Plaat achter tuinhuis |
| Asbestmateriaal | Dak- en gevelbekleding - Plaat |
| Hoeveelheid (oppervlakte - dikte - aantal) | <ul style="list-style-type: none"><li>• 1,00 m<sup>2</sup> - 1,00 cm - 1 stuk</li></ul> |

Het asbestmateriaal valt onder de mijlpaal van 2034.

Verwijderen

- Zorg voor een veilig beheer. Vermijd het beschadigen van het asbestmateriaal. Controleer de toestand jaarlijks op wijzigingen.
- Voer bijkomende staalname(s) uit.

- Eenvoudige handelingen: mag via doe-het-zelf of door werknemer(s) met opleidingsattest eenvoudige handelingen  
Deze toepassing kan door een aannemer die over een opleidingsattest eenvoudige handelingen beschikt of door een particulier (doe-het-zelf), verwijderd worden indien er geen verhoogd risico op vrijgave van asbestvezels (max. concentratie 0,01 vezels/cm<sup>3</sup> - CODEX Art. VI.3-54) ontstaat en de toepassing voorafgaand wordt gefixeerd/bevochtigd; de individuele elementen zonder machinale werktuigen (boormachine, slijpschijf, hogedrukreiniger,...) en zonder breken of gooien een voor een losgemaakt worden; en ten slotte dubbel en luchtdicht verpakt weggevoerd worden naar een erkend afvalpunt (recyclagepark).
