# Asbestinventarisatetest

Kerkstraat 16A/101, 1840 Londerzeel

Attestnummer : 20250314-000366.000

Uitgegeven op : 14.03.2025

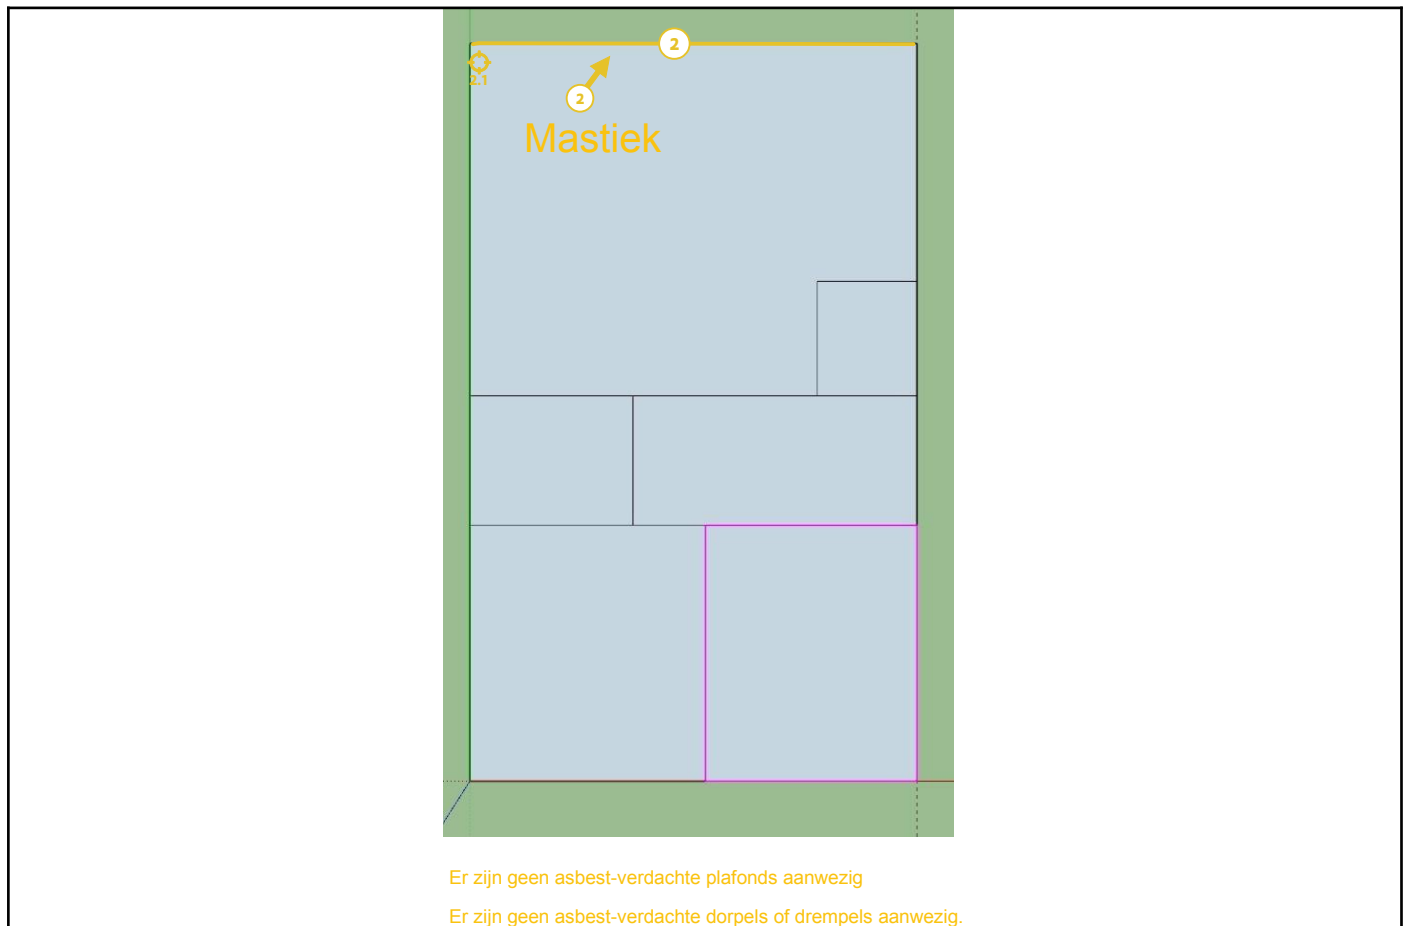
## Plan 1.2: Plattegrond - mastiek - plafonds - dorpels etc...

| Beschrijving | Type | Actie |
|---|---|---|
| 2. Mastiek | Asbestmateriaal | Zorgvuldig beheren |

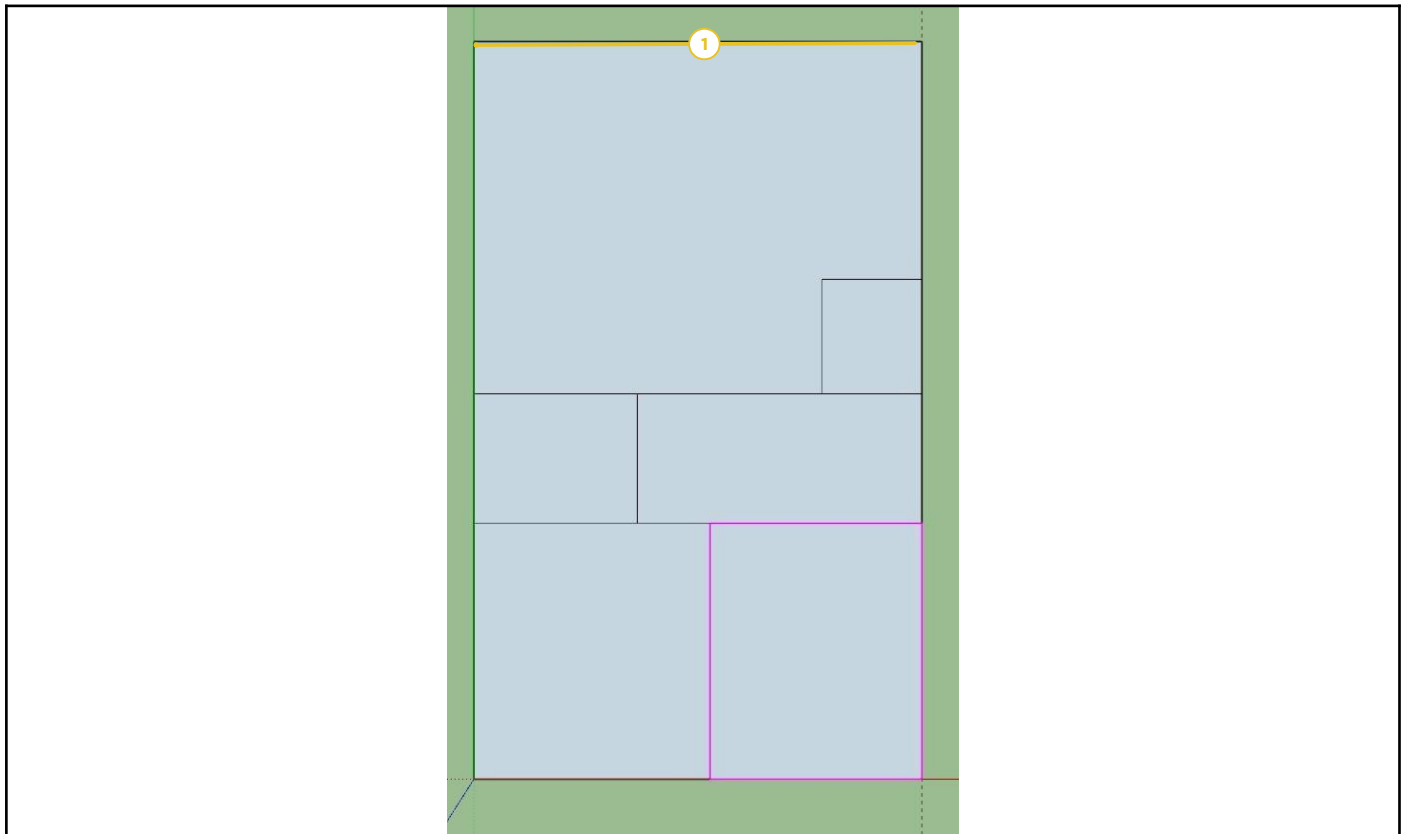
## Plan 1.3: Plattegrond - glasal

| Beschrijving | Type | Actie |
|---|---|---|
| 1. Glasalplaten | Asbestmateriaal | Zorgvuldig beheren |

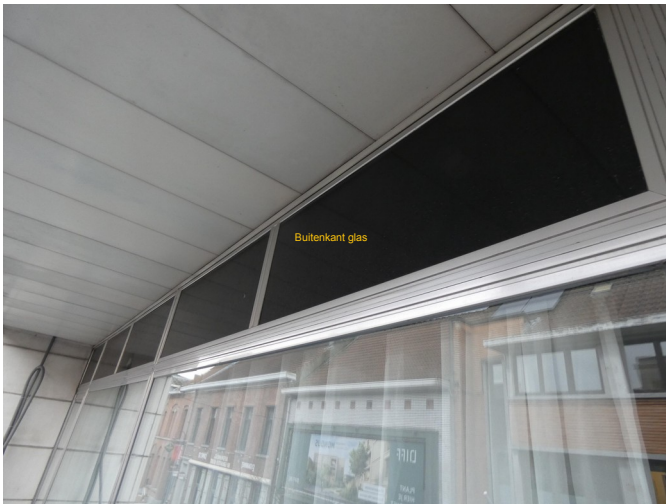
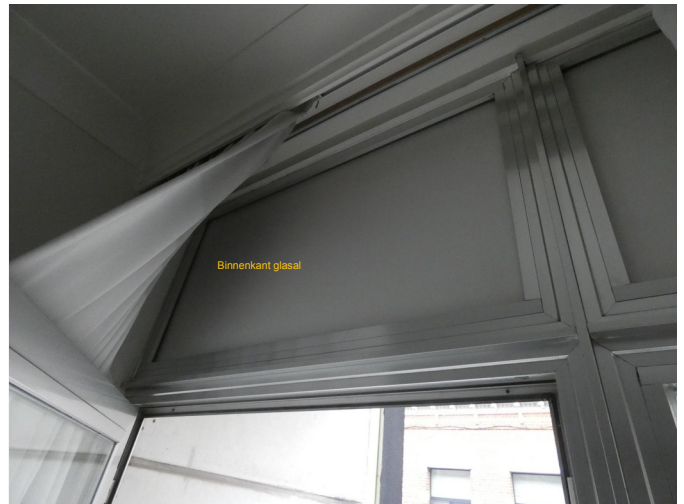
Het asbestmateriaal valt onder de mijlpaal van 2040.

| Eindbeoordeling materiaalisico | Laag materiaalisico en/of verlaagde kans op vezelvrijgave |

| Gebondenheid | Categorie 1: hechtgebonden in oorsprong |
| Asbestsoort (vezeltype) | Crocidoliet aanwezig |
| Asbestconcentratie | Laag (< 50%) |
| Afschermingsgraad van het gehele materiaal | Geheel of deels (ook) vrij aan de binnenlucht |
| Toestand van het materiaal | Onbeschadigd, niet verweerd |

| Beschrijving | Glasalplaten |
| Opmerking | Hoeveelheid is slechts een schatting. De platen zitten in het aluminium raamkozijn en kan alleen langs de voorzijde onderzocht worden: het typische oppervlak van glasal, wat bij aantikken een harde indruk geeft. |

- Zorg voor een veilig beheer. Vermijd het beschadigen van het asbestmateriaal. Controleer de toestand jaarlijks op wijzigingen.

- Eenvoudige handelingen: mag via doe-het-zelf of door werknemer(s) met opleidingsattest eenvoudige handelingen  
Het betreft een beperkte hoeveelheid hechtgebonden, onbeschadigd materiaal, dat eenvoudig kan verwijderd worden. Het mag via doe-het-zelf of door werknemer(s) met opleidingsattest eenvoudige handelingen weggehaald worden.

Draag tijdens de werkzaamheden minimaal een FFP3 masker en vermijd beschadiging van de toepassing. Voer het afval op de correcte wijze - dubel verpakt - af naar het recyclagepark of een erkend asbest inzamelaar.

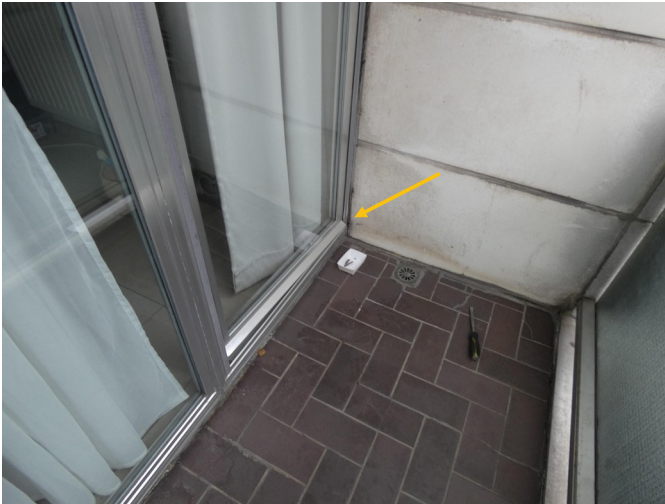
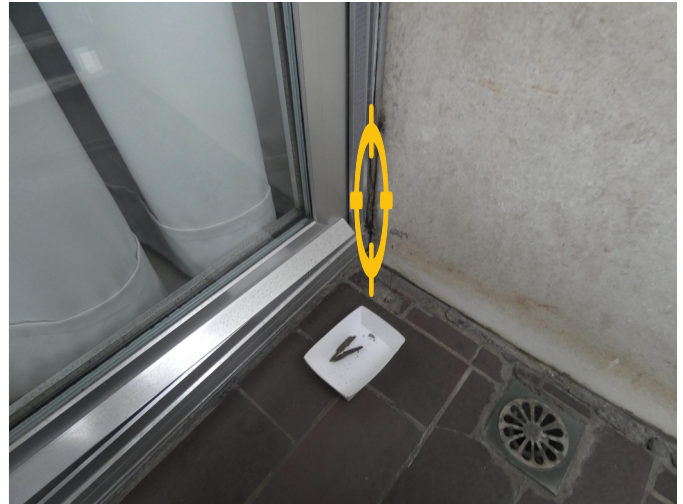
Het asbestmateriaal valt onder de mijlpaal van 2040.

| Eindbeoordeling materiaalrisico | Laag materiaalrisico en/of verlaagde kans op vezelvrijgave |

| Asbestsoort (vezeltype) | Alleen chrysotiel |
| Toestand van het materiaal | Licht beschadigd, licht verweerd. Intact calciumsilicaatmateriaal of categorie III 'gebondenheid' |

| # | Type | Referentie | Resultaat |
|---|---|---|---|
| 2.1 | Puntmonster | MM02 | Chrysotiel |

| Beschrijving | Mastiek |

- Zorg voor een veilig beheer. Vermijd het beschadigen van het asbestmateriaal. Controleer de toestand jaarlijks op wijzigingen.

- Eenvoudige handelingen: mag via doe-het-zelf of door werknemer(s) met opleidingsattest eenvoudige handelingen  
Laat deze toepassing verwijderen door werknemer(s) met opleidingsattest eenvoudige handelingen, bijvoorbeeld wanneer ramen worden vervangen.

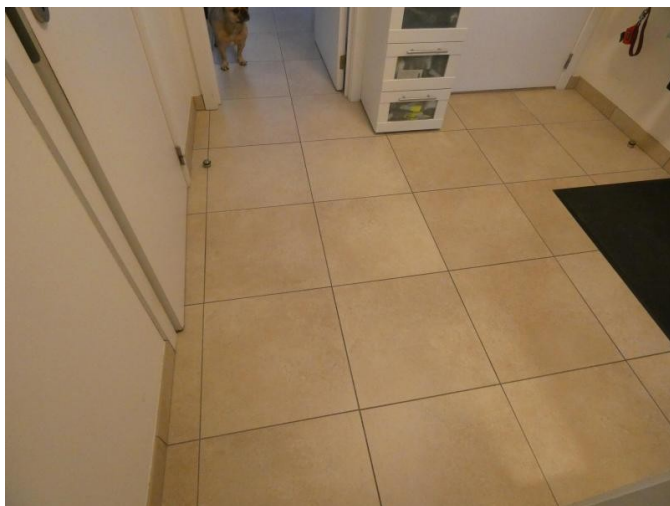
Alle vloeren zijn afgewerkt met een keramische tegel en dus niet asbest-verdacht.

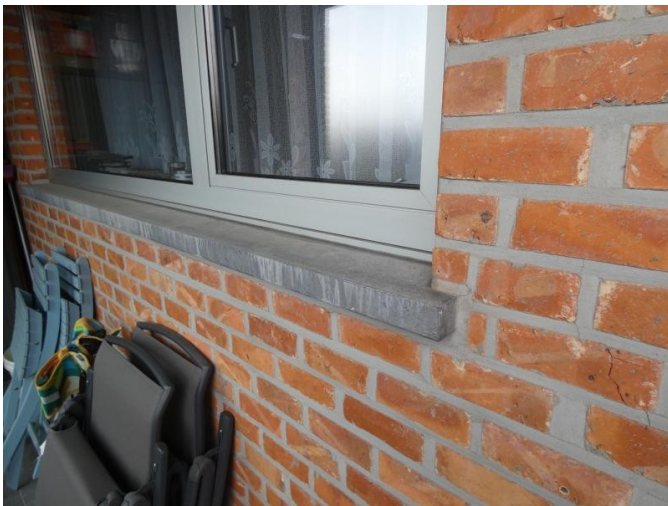
Binnen zijn geen dorpels of vensterbanken aanwezig.

Buiten bestaan ze uit blauwe hardsteen en dus niet asbest-verdacht.

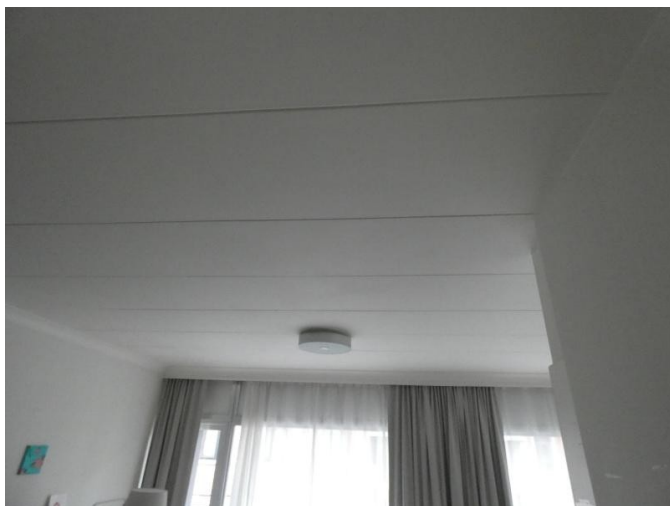
Alle plafonds zijn uit gipsplaat en dus niet asbest-verdacht.

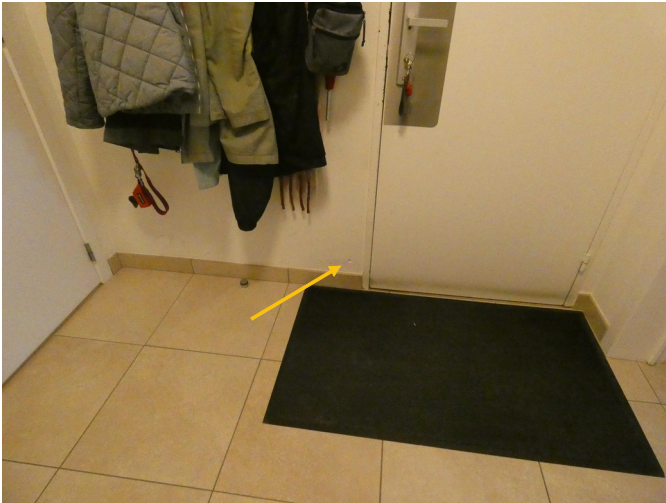
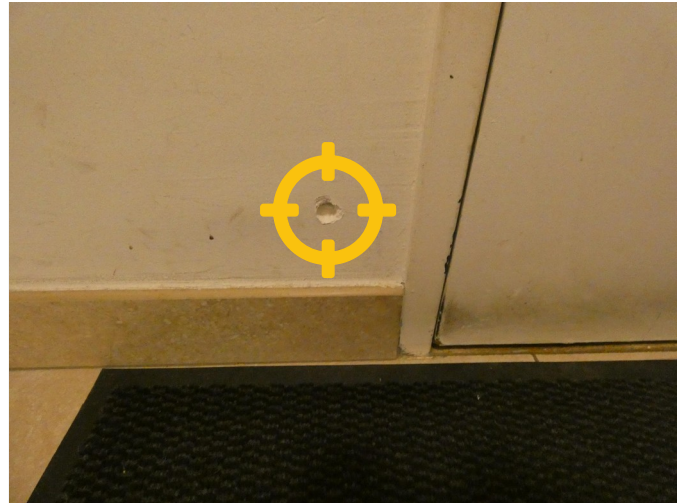
## Fiche 6: Muurpleister

Geen asbest

| # | Type | Referentie | Resultaat |
|---|---|---|---|
| 6.1 | Mengmonster | MM01 | Geen asbest |
