# Asbestinventarisatattest

Kannekenslaan 22, 2180 Antwerpen

Attestnummer : 20260819-000090.000

**Niet-asbestveilig**

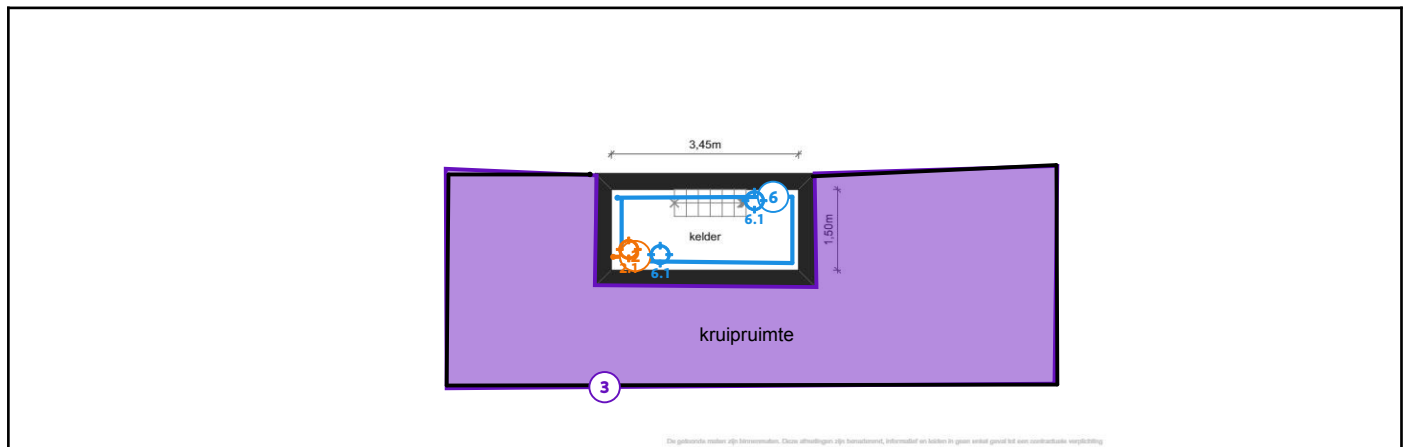
## Plan 1.1: grondplan kelder

| Beschrijving | Type | Actie |
|---|---|---|
| 2. Wachtbuis kelder | Asbestmateriaal | <a href="#">Verwijderen</a> |
| 3. Kruipkelder | Beperking | - |

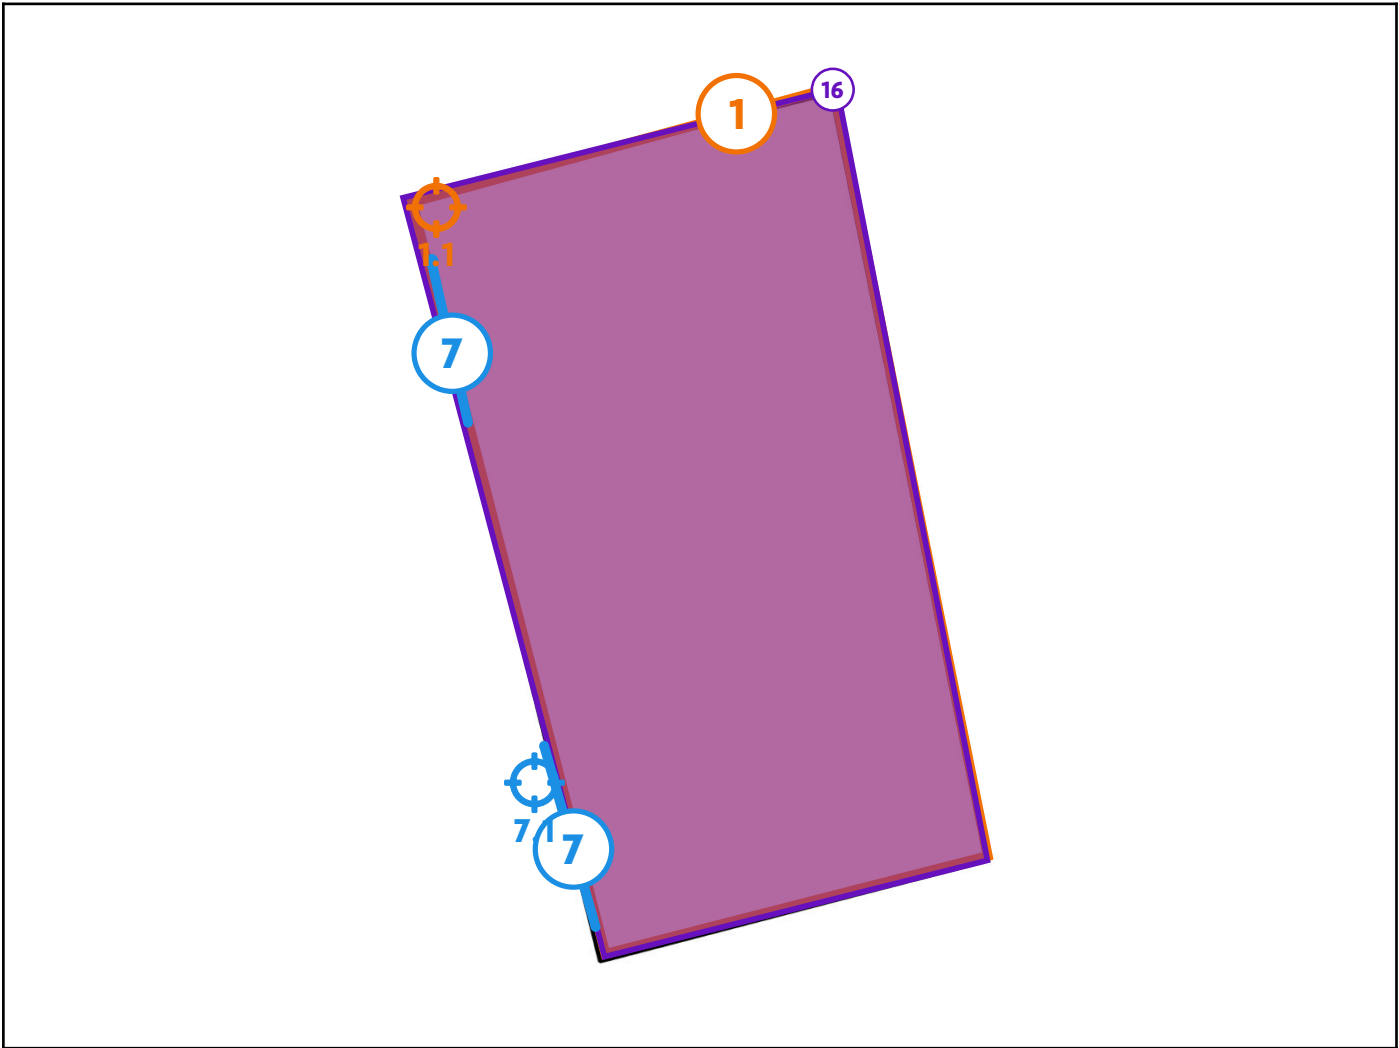
## Plan 2.1: Tuinberging plan

| Beschrijving | Type | Actie |
|---|---|---|
| 1. Golfplaten bij tuinhuis | Asbestmateriaal | <a href="#">Verwijderen</a> |
| 1.1 Code: 5. Golfplaten bij tuinhuis | Puntmonster | - |

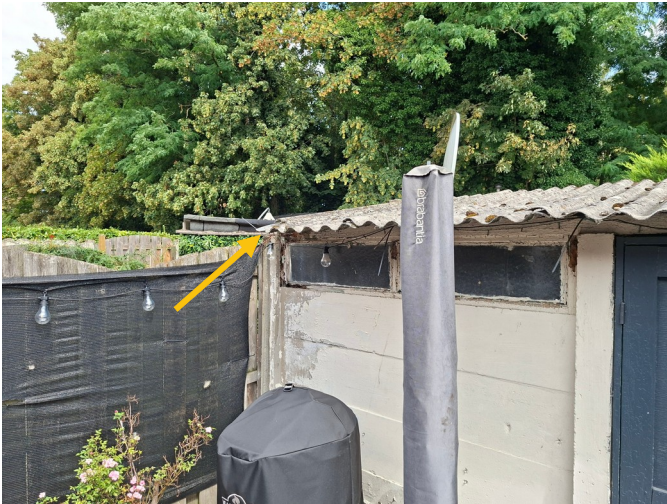
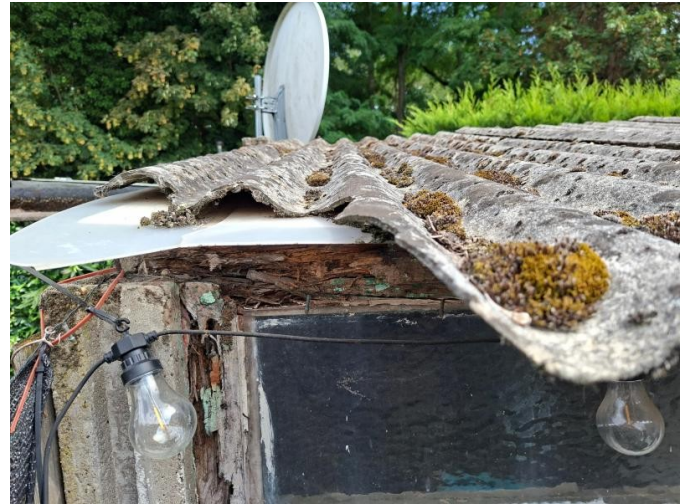
| Eindbeoordeling materiaalrisico | Verhoogd materiaalrisico en/of verhoogde kans op vezelvrijgave |

| Asbestsoort (vezeltype) | Alleen chrysotiel aanwezig |
| Toestand van het materiaal | Matig beschadigd, matig verweerd |

| # | Type | Referentie | Resultaat |
|---|---|---|---|
| 1.1 | Puntmonster | 5. Golfplaten bij tuinhuis | Chrysotiel |

| Beschrijving | Golfplaten bij tuinhuis |
| Asbestmateriaal | Dak- en gevelbekleding - Golfplaat |

Het asbestmateriaal valt onder de mijlpaal van 2034.

Verwijderen

- Zorg voor een veilig beheer. Vermijd het beschadigen van het asbestmateriaal. Controleer de toestand jaarlijks op wijzigingen.
- Hemelwater dat afspoelt van asbestcement daken of gevels kan asbestdeeltjes bevatten. Gebruik het enkel voor gesloten circuits (bv. spoelen toiletten). Reinig na het vervangen van het dak of de gevel de dakgoten en regenwaterput of -ton om asbesthoudend sediment of slib te verwijderen

- Eenvoudige handelingen: mag via doe-het-zelf of door werknemer(s) met opleidingsattest eenvoudige handelingen  
Bij het uitvoeren van eenvoudige handelingen, zoals toegestaan via doe-het-zelfmethoden of door werknemers met een opleidingsattest, is het gebruik van de juiste persoonlijke beschermingsmiddelen (PBM's) verplicht om blootstelling aan asbestvezels te voorkomen. Wij adviseren echter om asbest te laten verwijderen door een werknemer met opleidingscertificaat. Maar het is ook toegestaan via de doe-het-zelfmethode, mits de juiste voorzorgsmaatregelen en PBM's in acht worden genomen. De te gebruiken PBM's zijn:
  - FFP3-mondmasker of halfgelaatsmasker met P3 filter

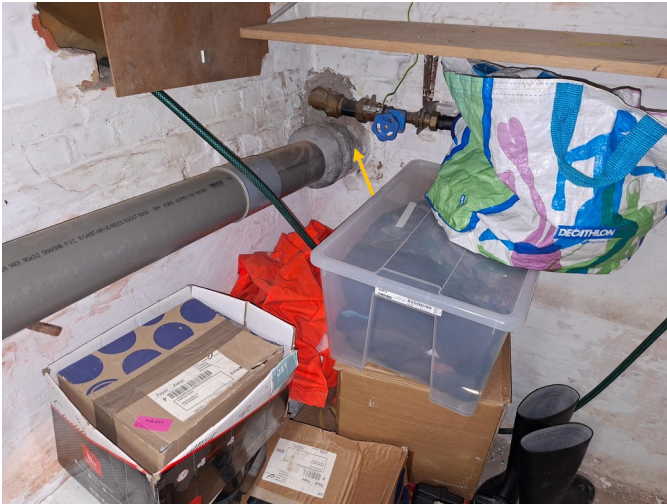
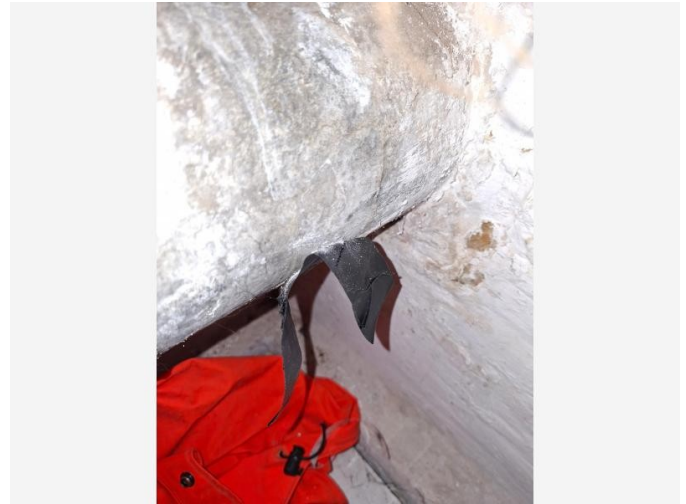
| Eindbeoordeling materiaalrisico | Verhoogd materiaalrisico en/of verhoogde kans op vezelvrijgave |

| Asbestsoort (vezeltype) | Crocidoliet aanwezig |
| Toestand van het materiaal | Licht beschadigd, licht verweerd. Intacte calciumsilicaatplaat of materiaal met categorie 3-gebondenheid |

| # | Type | Referentie | Resultaat |
|---|---|---|---|
| 2.1 | Kleefmonster | 3. Wachtbuis kelder | Chrysotiel, Crocidoliet |

| Beschrijving | Wachtbuis kelder |
| Opmerking | De buis loopt door in de wand naar buiten. |

Het asbestmateriaal valt onder de mijlpaal van 2040.

Verwijderen

- Zorg voor een veilig beheer. Vermijd het beschadigen van het asbestmateriaal. Controleer de toestand jaarlijks op wijzigingen.
- Scherm in afwachting van verwijdering het asbestmateriaal af van luchtstromingen en verstoring: bijvoorbeeld door het te verpakken, te fixeren, af te dekken, signalisatie - afbakening aan te brengen, ...

- Eenvoudige handelingen: mag via doe-het-zelf of door werknemer(s) met opleidingsattest eenvoudige handelingen  
Bij het uitvoeren van eenvoudige handelingen, zoals toegestaan via doe-het-zelfmethoden of door werknemers met een opleidingsattest, is het gebruik van de juiste persoonlijke beschermingsmiddelen (PBM's) verplicht om blootstelling aan asbestvezels te voorkomen. Wij adviseren echter om asbest te laten verwijderen door een werknemer met opleidingscertificaat. Maar het is ook toegestaan via de doe-het-zelfmethode, mits de juiste voorzorgsmaatregelen en PBM's in acht worden genomen. De te gebruiken PBM's zijn:
  - FFP3-mondmasker of halfgelaatsmasker met P3 filter

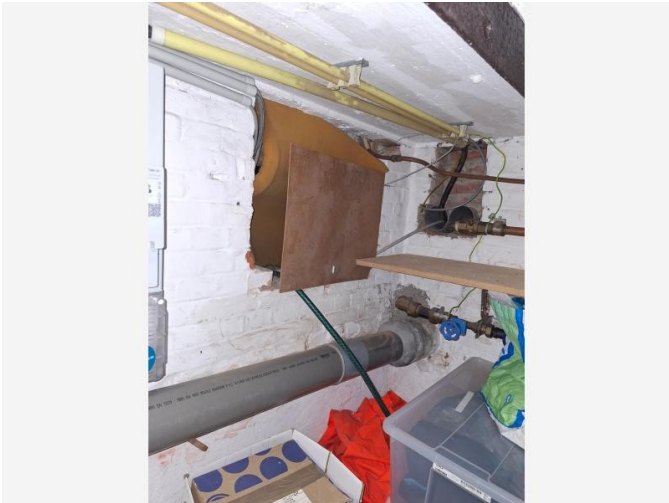
*Situeringsfoto*

**Reden:** Het onderzoek kan niet uitgevoerd worden binnen de bepalingen van de Welzijnswet

**Uitleg van de asbestdeskundige:** Ruimtes een hoogte van minder dan 150cm maken geen deel uit van de te onderzoeken ruimtes in het kader van een niet-destructief asbestinventarisatetest.

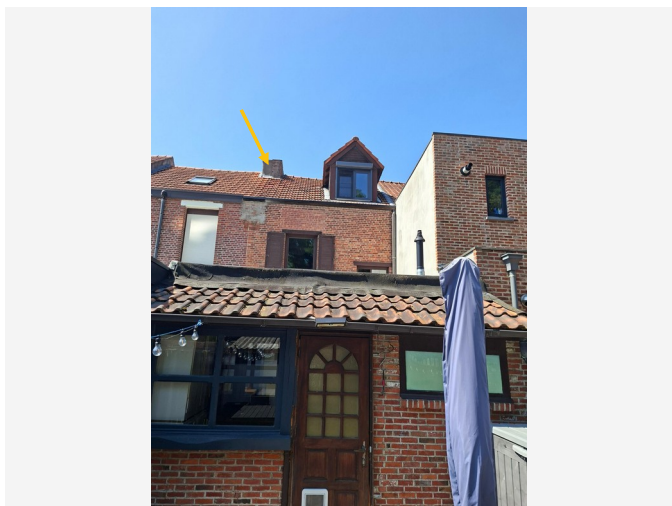
*Situeringsfoto*

**Reden:** Het te onderzoeken materiaal situeert zich hoger dan 3,50 m te rekenen vanaf een veilige ondergrond

**Uitleg van de asbestdeskundige:** Schouw niet kunnen waarnemen.

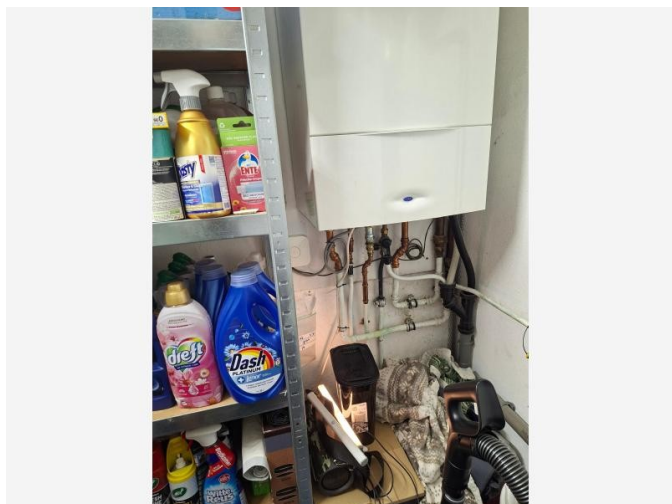
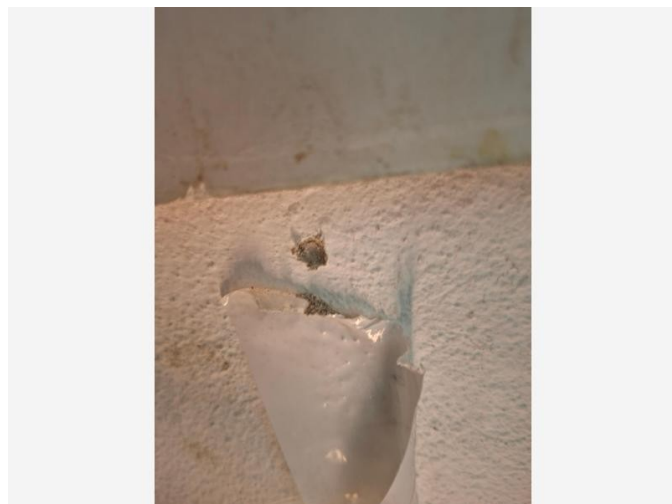
## Fiche 5: Bezetting muren

Geen asbest

| # | Type | Referentie | Resultaat |
|---|---|---|---|
| 5.1 | Mengmonster | 1. Bezetting muren | Geen asbest |

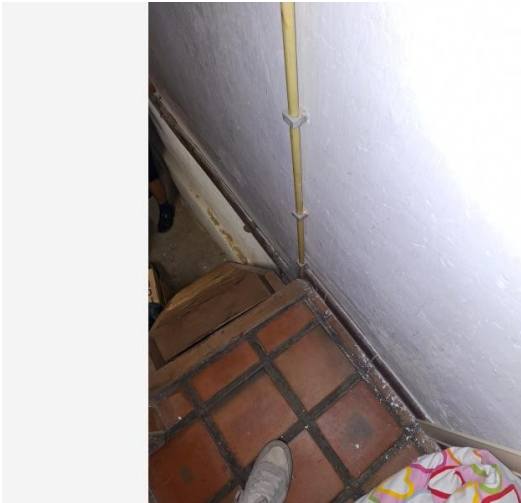
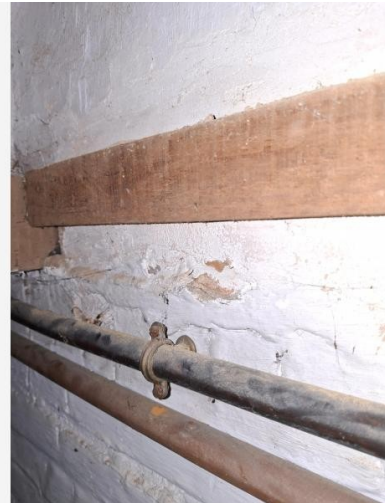
## Fiche 6: Cementbezetting muren kelder

Geen asbest

| # | Type | Referentie | Resultaat |
|---|---|---|---|
| 6.1 | Mengmonster | 2. Cementbezetting muren kelder | Geen asbest |

| Opmerking | De kelder is gedeeltelijk voorzien van een gevelsteen en gedeeltelijk van cementbezetting. |

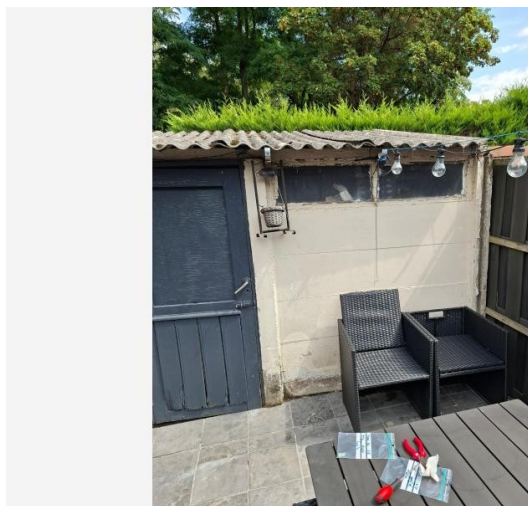
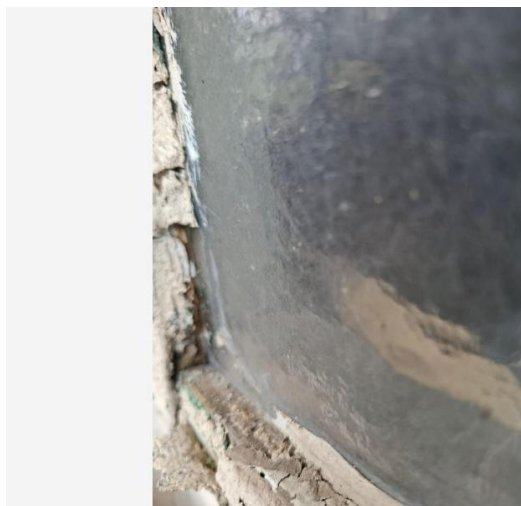
## Fiche 7: Stopverf ramen bij tuinhuis

Geen asbest

| # | Type | Referentie | Resultaat |
|---|---|---|---|
| 7.1 | Puntmonster | 4. Stopverf ramen | Geen asbest |

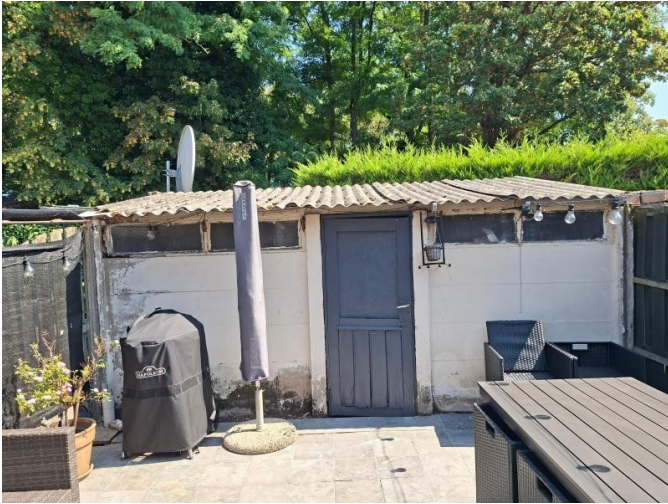
Afdruipzone/afvloeizone

Afspoelend regenwater kan asbestdeeltjes van verweerde asbestcementen dak- of gevelbekleding meenemen naar de bodem. De asbestdeeltjes in de bodem vormen een laag risico: bodempartikels houden de asbestdeeltjes voldoende vast om gezondheidsrisico's te vermijden. Door deze asbesthoudende bodemzone zorgvuldig te beheren, vermijdt u gezondheidsrisico's.

| Beschrijving | Afdruipzone bij golfplaten |
| Bron van de asbestdeeltjes | Bron is niet meer aanwezig |
| Afmetingen (lengte - breedte - diepte) | <ul style="list-style-type: none"><li>• 4,40 m - 0,50 m - 0,30 m</li></ul> |

- Om het afspoelen van asbestdeeltjes te stoppen, is het verstandig om de verwijdering van de dak- of gevelbekleding in te plannen en in afwachting hiervan een dakgoot te plaatsen om het regenwater af te voeren naar de riolering.

De uitgraving van een afdruipzone gebeurt volgens de methodiek "eenvoudige handelingen". Vermijd daarbij vermenging met andere bodem en laat de uitgegraven asbesthoudende grond afvoeren naar een daartoe vergunde stortplaats. Voor de uitgraving wordt een richtdiepte van 30 cm gehanteerd.

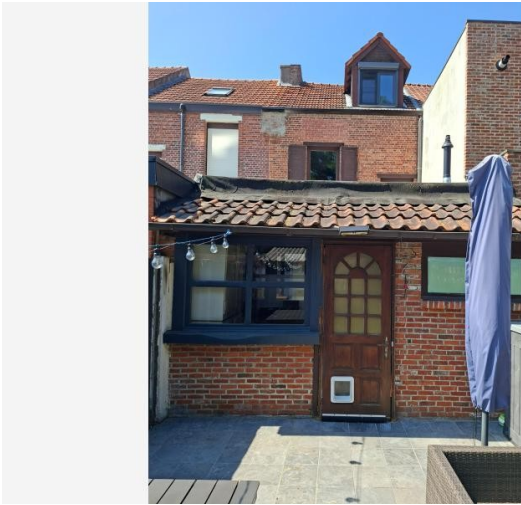
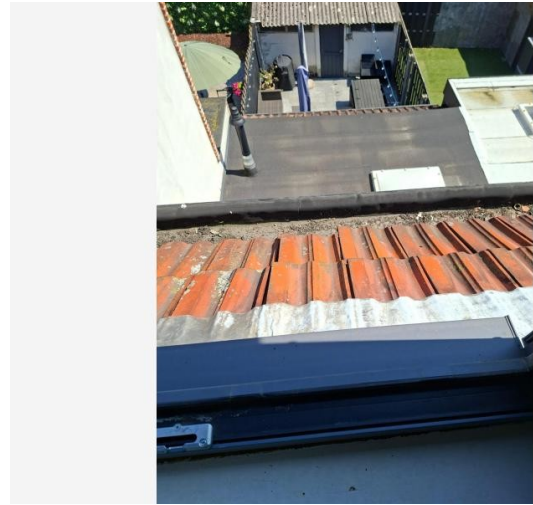
## Fiche 10: Dakbedekking in dakpannen

| Beschrijving | Notitie | Terug te vinden op plannen |
|---|---|---|
| Fiche 10: Dakbedekking in dakpannen | De dakbedekking is niet-asbestverdacht. | Plan 1.5: Plan dak |

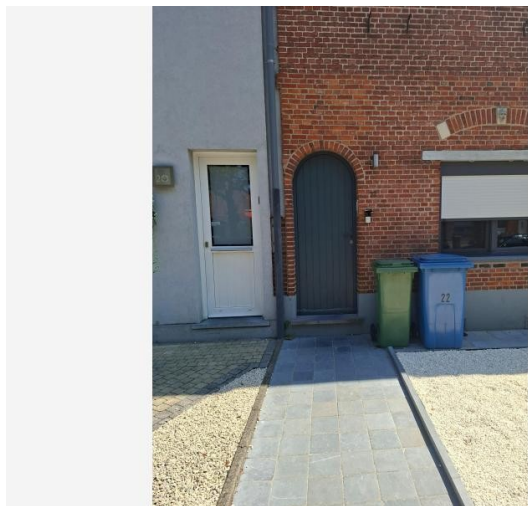
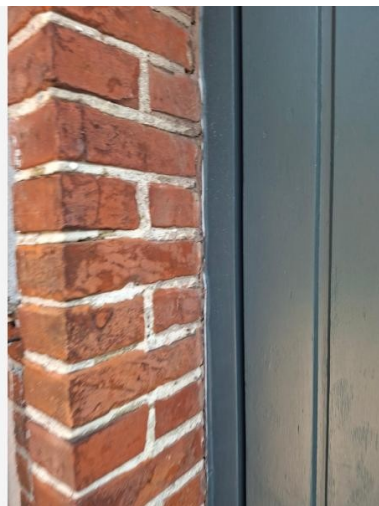
## Fiche 13: Kit buitenschrijnwerk

| Beschrijving | Notitie | Terug te vinden op plannen |
|---|---|---|
| Fiche 13: Kit buitenschrijnwerk | De kit is niet asbestverdacht, deze voelt soepel, dit geldt voor de ki gevel/profiel als voor de kit profiel/glas.<br><br>Dit is van toepassing voor al het buitenschrijnwerk van de woning. | - |

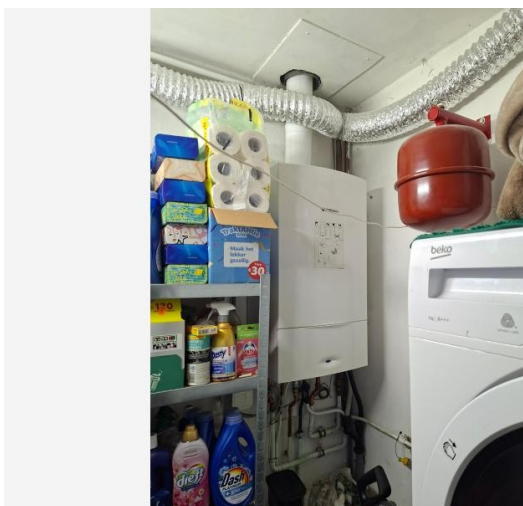
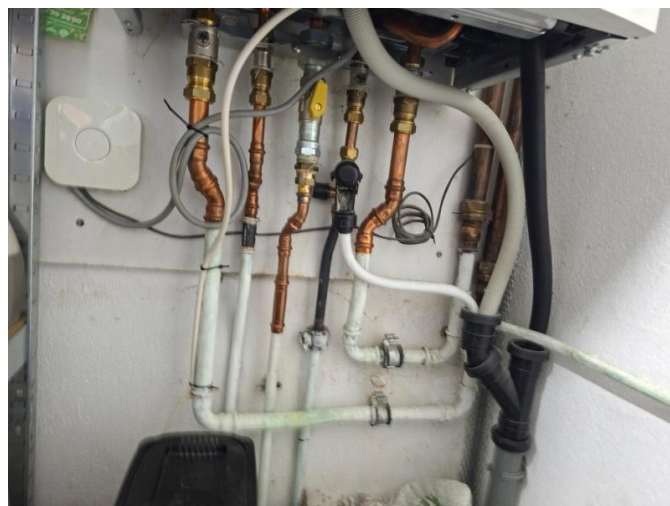
## Fiche 17: Leidingisolatie

| Beschrijving | Notitie | Terug te vinden op plannen |
|---|---|---|
| Fiche 17: Leidingisolatie | Er is geen waarneembare asbestverdachte leidingisolatie aanwezig. | - |
