# Asbestinventarisatetest

Kerkstraat 16A/201, 1840 Londerzeel

Attestnummer : 20250317-000050.000

Uitgegeven op : 17.03.2025

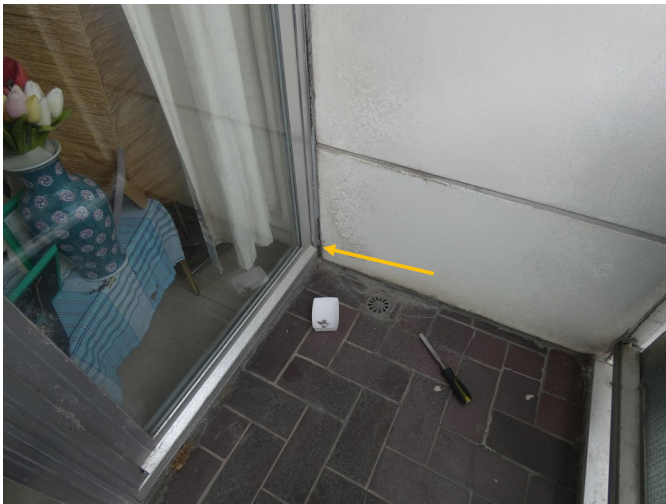
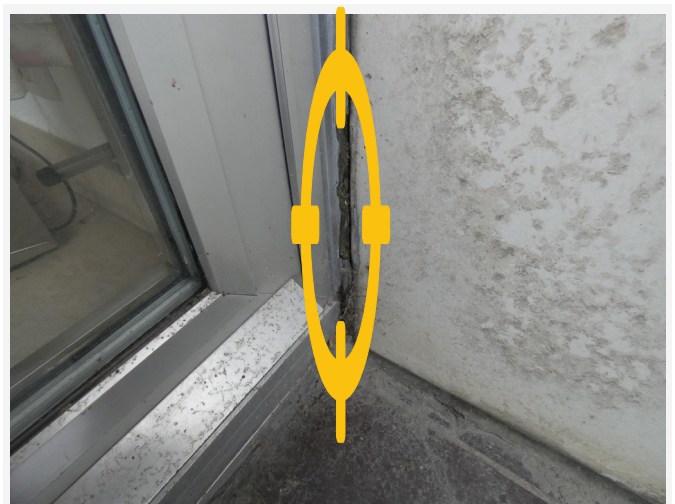
Het asbestmateriaal valt onder de mijlpaal van 2040.

Zorgvuldig beheren

| Eindbeoordeling materiaalarisico | Laag materiaalarisico en/of verlaagde kans op vezelvrijgave |

| Asbestsoort (vezeltype) | Alleen chrysotiel |
| Asbestconcentratie | Laag (< 50%) |
| Toestand van het materiaal | Licht beschadigd, licht verweerd. Intact calciumsilicaatmateriaal of categorie III 'gebondenheid' |

| # | Type | Referentie | Resultaat |
|---|---|---|---|
| 1.1 | Puntmonster | MM02 | Chrysotiel |

| Beschrijving | Mastiek |

- Zorg voor een veilig beheer. Vermijd het beschadigen van het asbestmateriaal. Controleer de toestand jaarlijks op wijzigingen.

- Eenvoudige handelingen: mag via doe-het-zelf of door werknemer(s) met opleidingsattest eenvoudige handelingen  
Mag verwijderd worden door werknemer(s) met opleidingsattest eenvoudige handelingen, bijvoorbeeld op het moment dat de ramen vervangen worden.

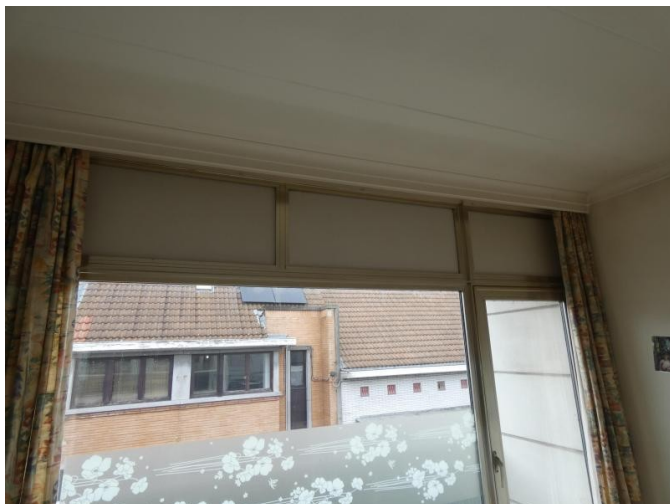
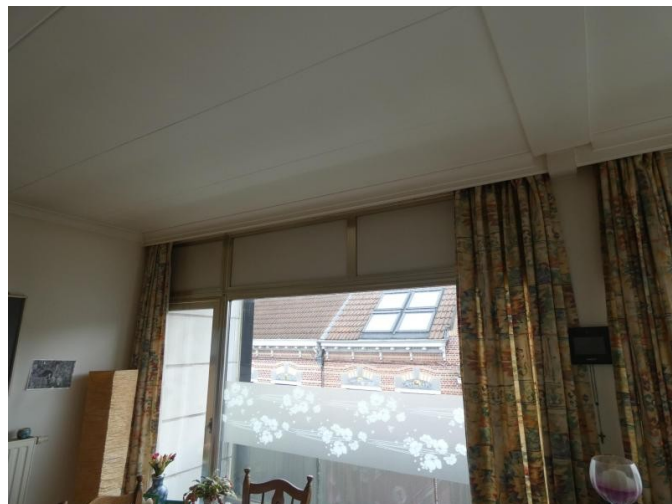
Het asbestmateriaal valt onder de mijlpaal van 2040.

Zorgvuldig beheren

| Eindbeoordeling materiaalisico | Laag materiaalisico en/of verlaagde kans op vezelvrijgave |

| Asbestsoort (vezeltype) | Crocidoliet aanwezig |
| Toestand van het materiaal | Onbeschadigd, niet verweerd |

| Beschrijving | Glasal |
| Opmerking | Hoeveelheid is slechts een schatting. De platen zitten in het aluminium raamkozijn en kan alleen langs de voorzijde onderzocht worden: het typische oppervlak van glasal, wat bij aantikken een harde indruk geeft. |

- Zorg voor een veilig beheer. Vermijd het beschadigen van het asbestmateriaal. Controleer de toestand jaarlijks op wijzigingen.

- Eenvoudige handelingen: mag via doe-het-zelf of door werknemer(s) met opleidingsattest eenvoudige handelingen  
Het betreft een beperkte hoeveelheid hechtgebonden, onbeschadigd materiaal, dat eenvoudig kan verwijderd worden. Het mag via doe-het-zelf of door werknemer(s) met opleidingsattest eenvoudige handelingen weggehaald worden.

Draag tijdens de werkzaamheden minimaal een FFP# masker en vermijd beschadiging van de toepassing. Voer het afval op de correcte wijze - dubbel verpakt - af naar het recyclagepark of een erkend asbest inzamelaar.

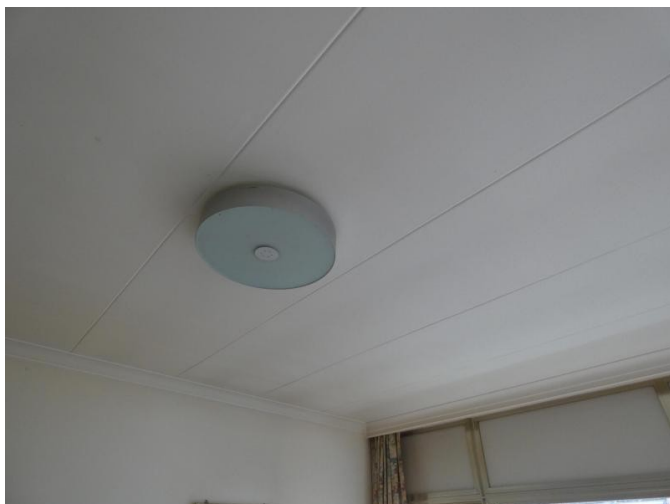
Alle plafonds zijn uit gipsplaat en dus niet asbest-verdacht.

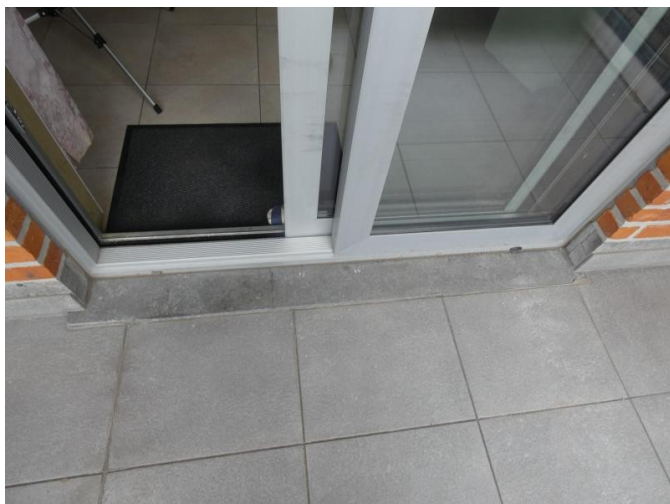
Binnen zijn de dorpels en vensterbanken uit marmer; buiten bestaan ze uit blauwe hardsteen en dus niet asbest-verdacht.

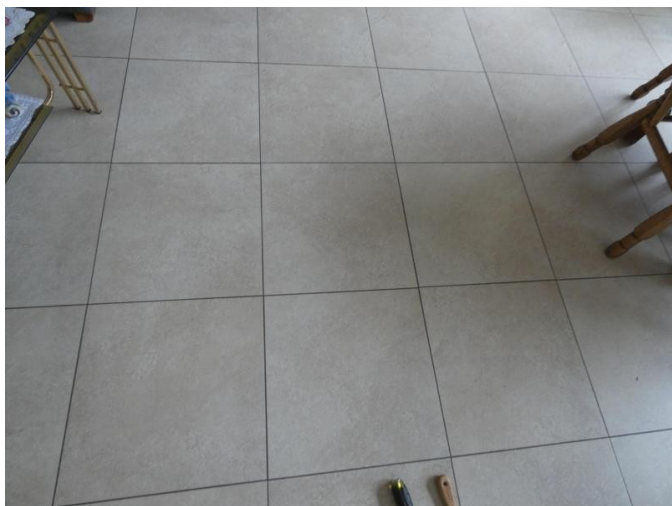
Alle vloeren in dit appartement hebben een tegelvloer. Deze zijn niet asbest-verdacht.

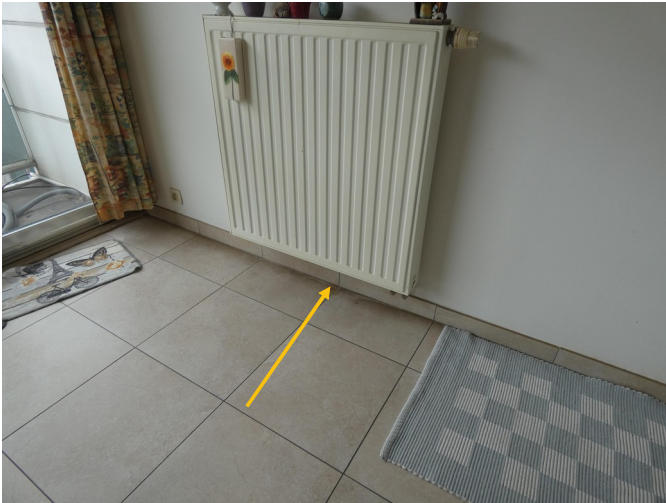
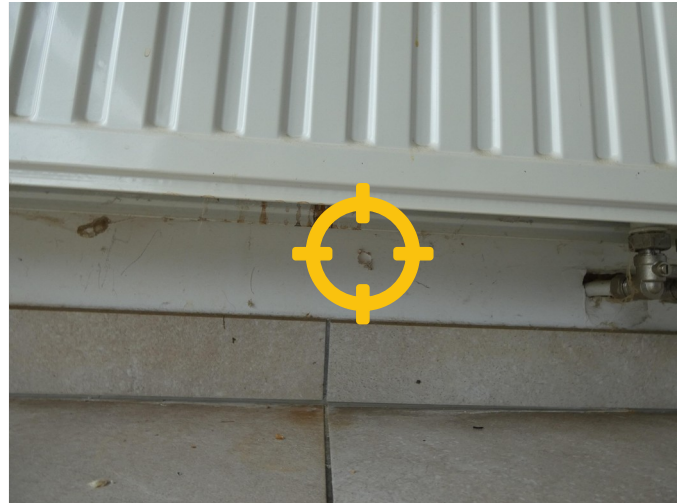
## Fiche 6: Muurpleister

Geen asbest

| # | Type | Referentie | Resultaat |
|---|---|---|---|
| 6.1 | Mengmonster | MM01 | Geen asbest |

| Opmerking | Een groot deel van de binnenwanden zijn afgewerkt met gipsplaat (niet asbest-verdacht) |
