# Asbestinventarisatetest

Korte Heuvelstraat 35, 2920 Kalmthout

Attestnummer : 20260118-000054.000

Uitgegeven op : 18.01.2026

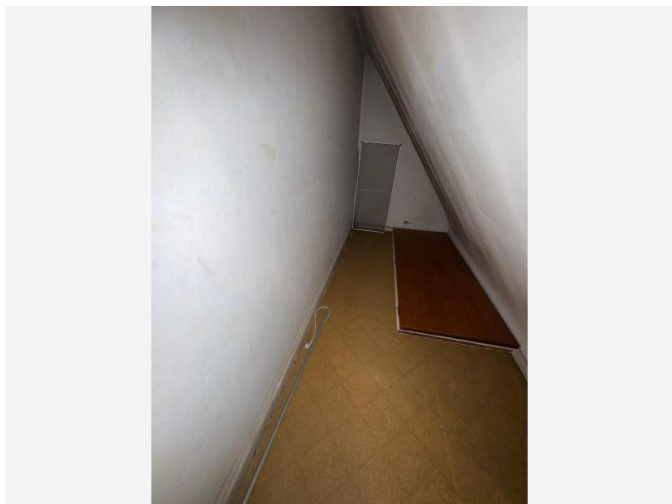
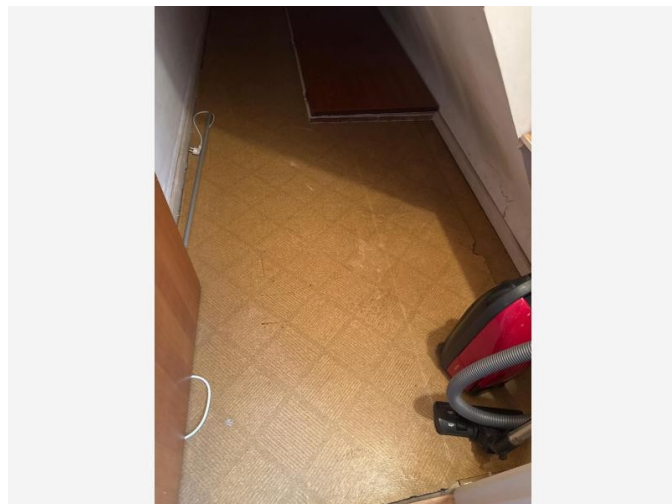
Het asbestmateriaal valt onder de mijlpaal van 2040.

| Eindbeoordeling materiaalrisico | Verhoogd materiaalrisico en/of verhoogde kans op vezelvrijgave |

| Asbestsoort (vezeltype) | Crocidoliet aanwezig |
| Toestand van het materiaal | Licht beschadigd, licht verweerd. Intact calciumsilicaatmateriaal of categorie III 'gebondenheid' |

| Beschrijving | Vloerzeil |
| Hoeveelheid (oppervlakte - aantal) | • 2,00 m <sup>2</sup> - 1 stuk |

Verwijderen

- Zorg voor een veilig beheer. Vermijd het beschadigen van het asbestmateriaal. Controleer de toestand jaarlijks op wijzigingen.
- Voer bijkomende staalname(s) uit.

- Hermetische zone (erkend asbestverwijderaar)  
De verwijdering van de toepassing kan niet gebeuren zonder verdere beschadiging.

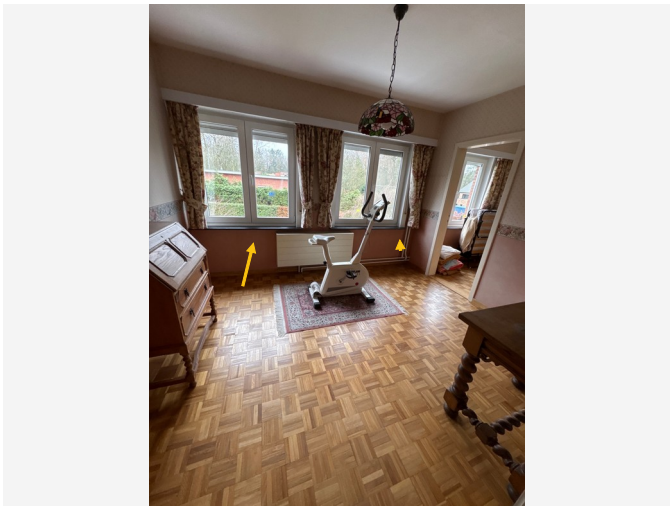
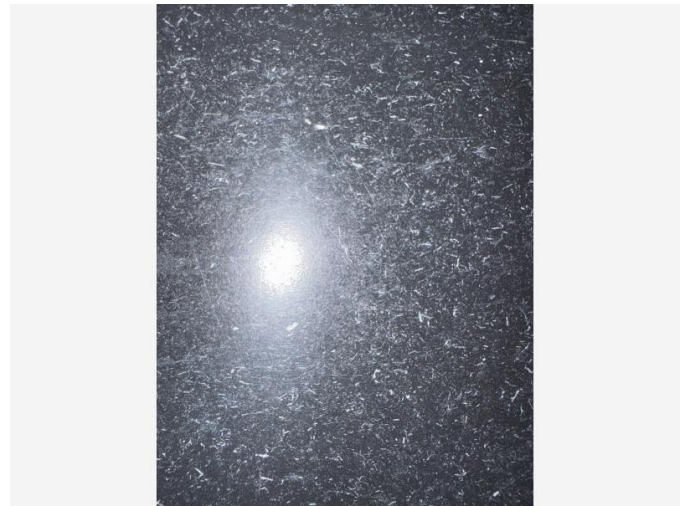
Het asbestmateriaal valt onder de mijlpaal van 2040.

| Eindbeoordeling materiaalrisico | Laag materiaalrisico en/of verlaagde kans op vezelvrijgave |

| Asbestsoort (vezeltype) | Alleen chrysotiel |
| Toestand van het materiaal | Licht beschadigd, licht verweerd. Intact calciumsilicaatmateriaal of categorie III 'gebondenheid' |

| Beschrijving | Massal vensterbank |
| Hoeveelheid (oppervlakte - dikte - aantal) | • 2,00 m <sup>2</sup> - 3,00 cm - 1 stuk |

Zorgvuldig beheren

- Verwijder dit asbestmateriaal zo snel mogelijk. Volg de toestand goed op.
- Voer bijkomende staalname(s) uit.

- Eenvoudige handelingen: mag via doe-het-zelf of door werknemer(s) met opleidingsattest eenvoudige handelingen  
De toepassing kan in zijn geheel verwijderd worden zonder verdere beschadiging door errond uit te kappen.  
Het gebruik van een FFP3 mondkap wordt aangeraden.

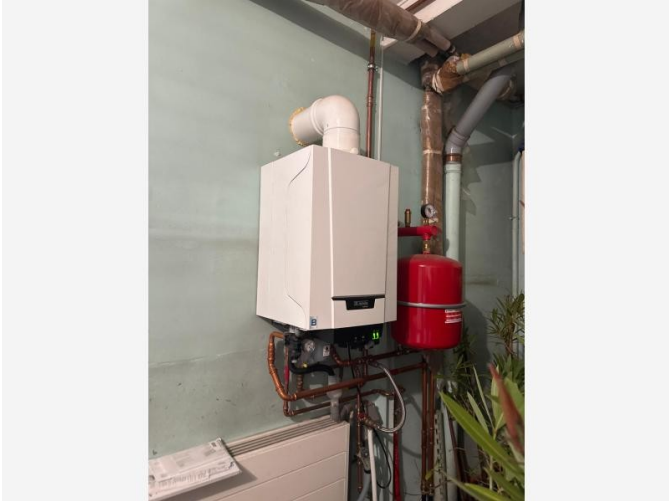
**Reden:** Er is geen volledige risicobeoordeling mogelijk

**Uitleg van de asbestdeskundige:** Stookinstallatie is vernieuwd.

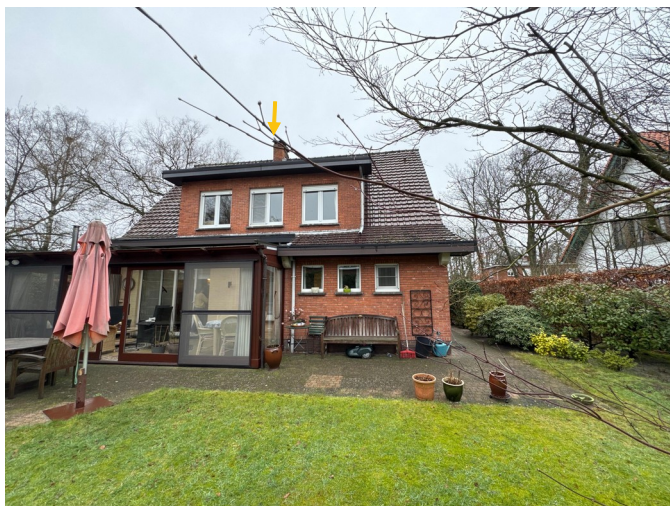
**Reden:** Het te onderzoeken materiaal situeert zich hoger dan 3,50 m te rekenen vanaf een veilige ondergrond

**Uitleg van de asbestdeskundige:** Binnenkant van de schouw kan niet worden onderzocht wegens het feit dat dit zich op een afstand hoger dan 3,5m t.o.v. een vaste ondergrond bevindt. Verder is de schouw ook ingesloten.

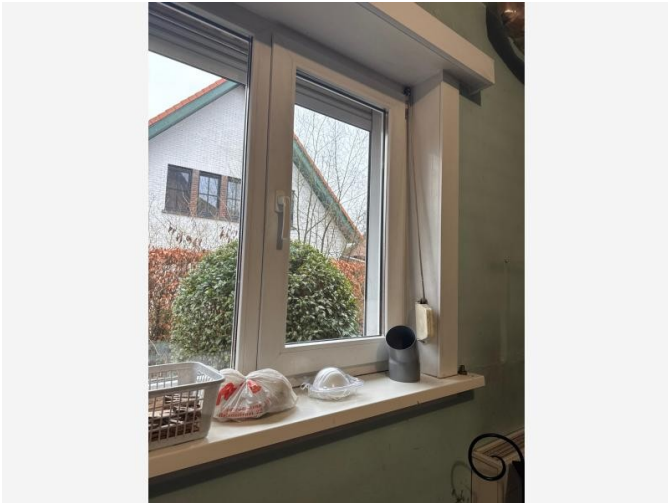
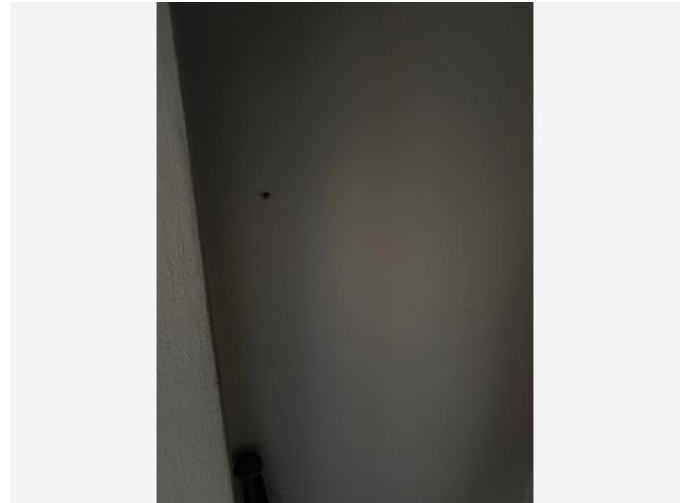
## Fiche 6: Pleisterwerk muur

Geen asbest

| # | Type | Referentie | Resultaat |
|---|---|---|---|
| 6.1 | Mengmonster | Pleisterwerk muren | Geen asbest |

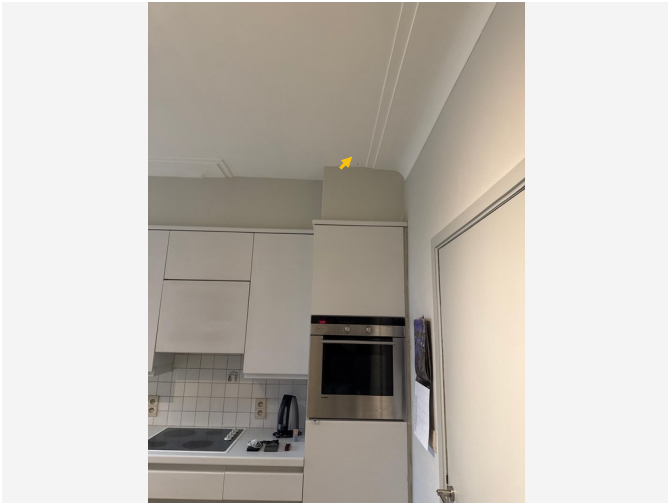
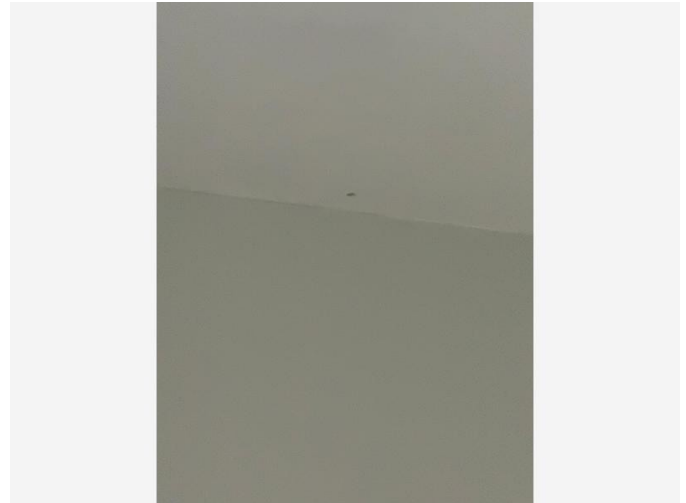
## Fiche 7: Pleisterwerk plafonds

Geen asbest

| # | Type | Referentie | Resultaat |
|---|---|---|---|
| 7.1 | Mengmonster | M02 | Geen asbest |

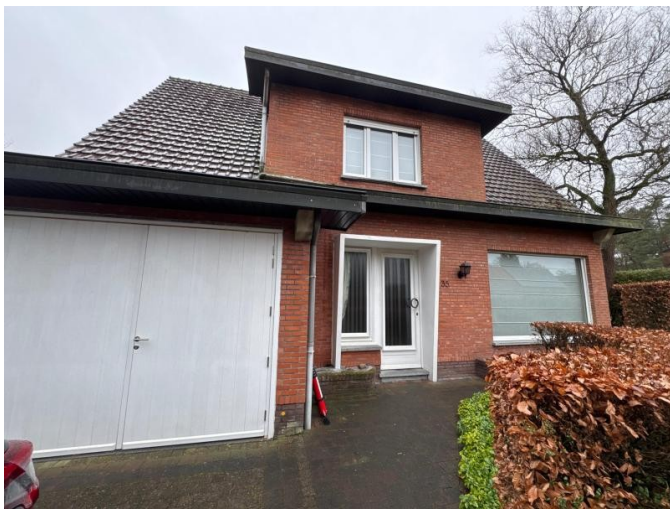
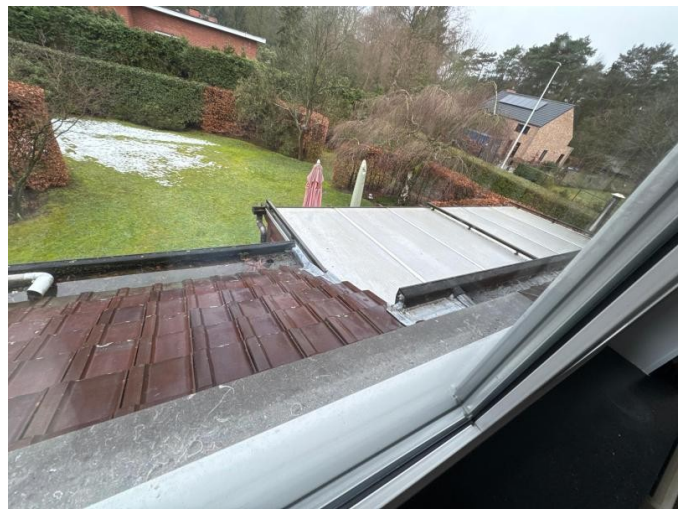
### Fiche 8: Dakbedekking - pannen

| Beschrijving | Notitie | Terug te vinden op plannen |
|---|---|---|
| Fiche 8: Dakbedekking - pannen | De dakbedekking van het hoofdgebouw (hellend dak) bestaat uit dakpannen, die bijgevolg niet asbesthoudend zijn. | Plan 1.2: Plan |

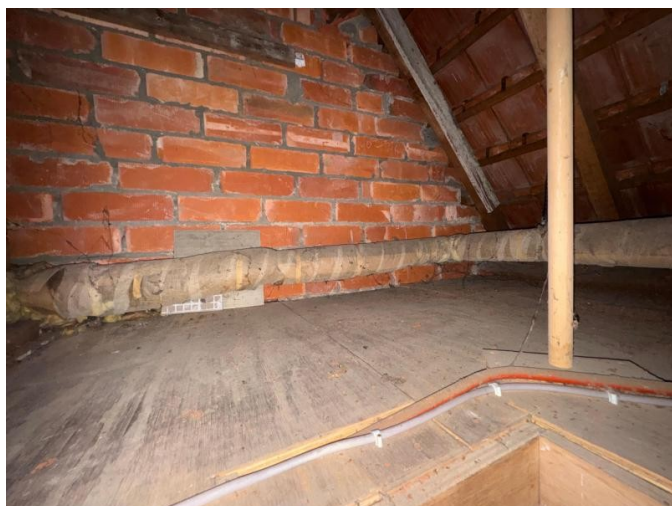
### Fiche 9: Materialen onder dakbedekking

| Beschrijving | Notitie | Terug te vinden op plannen |
|---|---|---|
| Fiche 9: Materialen onder dakbedekking | Er is geen onderdak aanwezig, onder de dakpannen. | Plan 1.2: Plan |
