# Asbestinventarisatetest

Bisschoppenhoflaan 428/41, 2100 Antwerpen

Attestnummer : 20260928-000429.000

**Niet-asbestveilig**

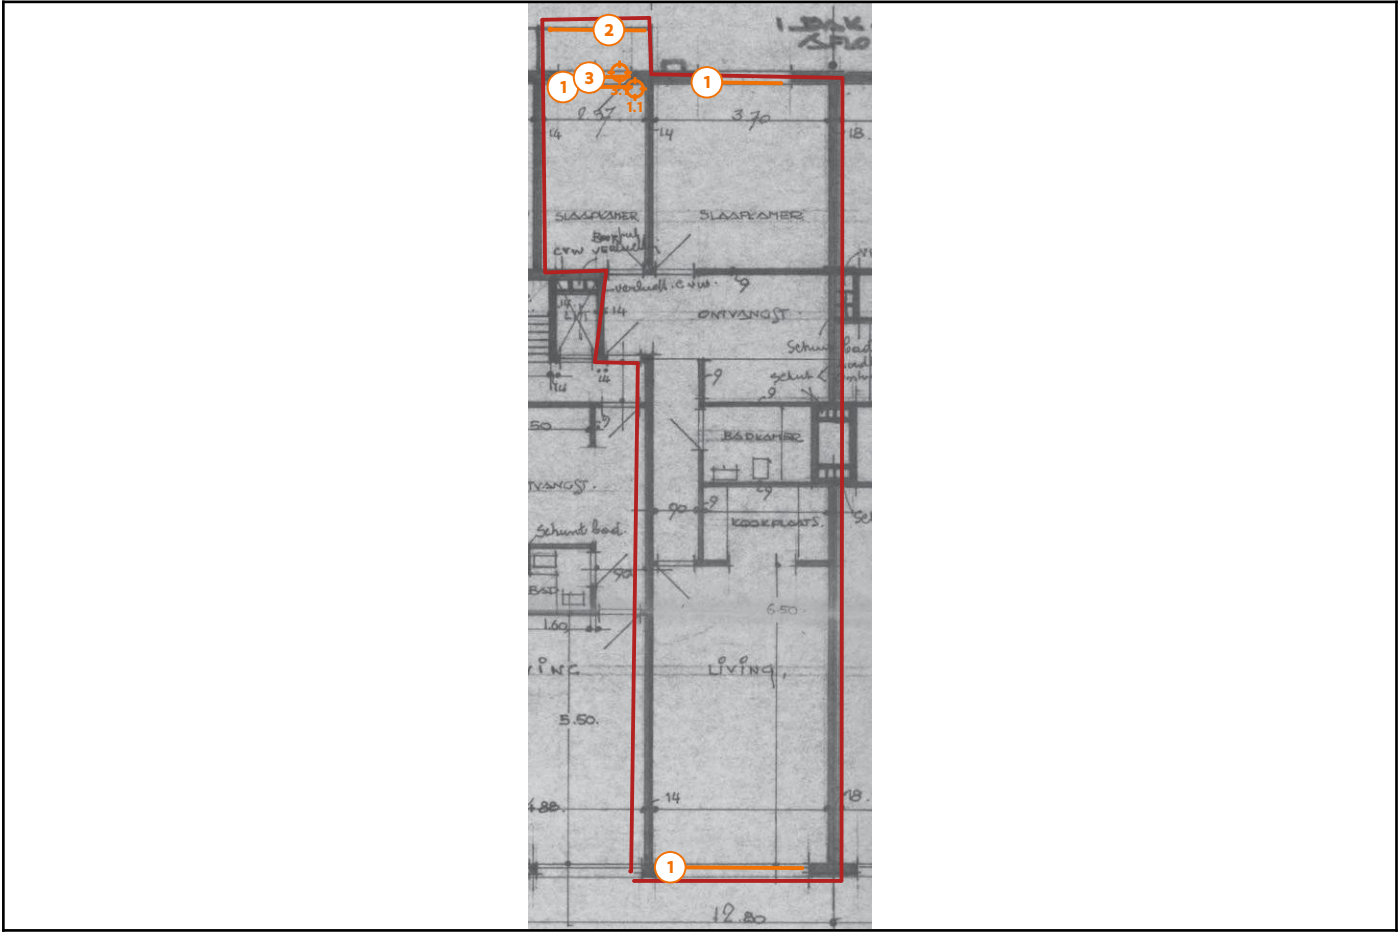
# Plan 1.2: Plattegrond appartement (1.1)

| Beschrijving | Type | Actie |
|---|---|---|
| 1. Mastiek tussen muur en profiel | Asbestmateriaal | Verwijderen |
| 2. Mastiek tussen glas en profiel (terrasbalustrade) | Asbestmateriaal | Verwijderen |
| 3. Mastiek tussen glas en profiel | Asbestmateriaal | Verwijderen |

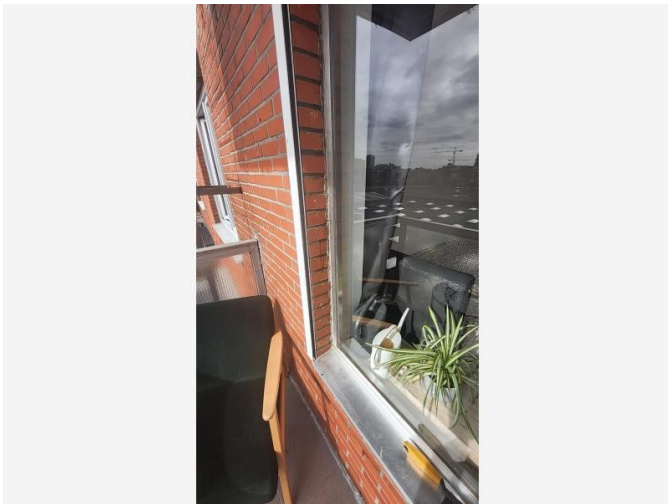
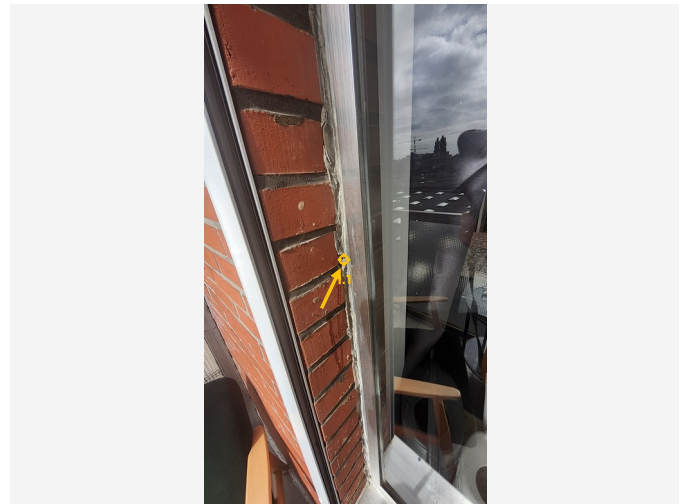
| Eindbeoordeling materiaalrisico | Verhoogd materiaalrisico en/of verhoogde kans op vezelvrijgave |

| Gebondenheid | Categorie 1: hechtgebonden in oorsprong |
| Asbestsoort (vezeltype) | Alleen chrysotiel aanwezig |
| Asbestconcentratie | Laag (< 50%) |
| Afschermingsgraad van het gehele materiaal | Geheel of deels vrij aan de buitenlucht, maar geen contact met binnenlucht |
| Toestand van het materiaal | Matig beschadigd, matig verweerd |

| # | Type | Referentie | Resultaat |
|---|---|---|---|
| 1.1 | Puntmonster | 22/9/26-D4 | Chrysotiel |

| Beschrijving | Mastiek tussen muur en profiel |
| Omgeving | Buiten |

Verwijderen

- Zorg voor een veilig beheer. Vermijd het beschadigen van het asbestmateriaal. Controleer de toestand jaarlijks op wijzigingen.
- Scherm in afwachting van verwijdering het asbestmateriaal af van luchtstromingen en verstoring: bijvoorbeeld door het te verpakken, te fixeren, af te dekken, signalisatie - afbakening aan te brengen, ...

- Eenvoudige handelingen: mag via doe-het-zelf of door werknemer(s) met opleidingsattest eenvoudige handelingen  
Eenvoudige handelingen: mag via doe-het-zelf of door werknemer(s) met opleidingsattest eenvoudige handelingen De toepassingen zijn eenvoudig bereikbaar en kunnen zelf verwijderd worden.  
Verwijderingsinstructies: De toepassingen dienen in hun geheel verwijderd te worden, zonder ze te breken, om vezelverspreiding te voorkomen. Bevochtig en fixeer de leien grondig voordat je ze verwijderd. Gebruik traagdraaiend gereedschap om schade of breuk van de toepassing te voorkomen. Indien nodig, gebruik een hoogtewerker om veilig te werken op hoogte. Benodigde persoonlijke beschermingsmiddelen (PBMs): FFP3-mondmasker Handschoenen Wegwerpoverall (Type 6) Veiligheidsschoenen Afvoer: De toepassing moeten dubbel verpakt worden en afgevoerd naar een erkende asbestafvalverwerker. Dit kan eventueel in een container met daarin een asbestzak om ze afvoer veilig te stellen. Voor meer info:

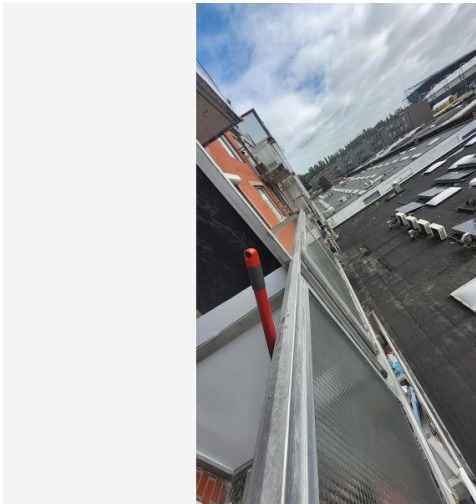
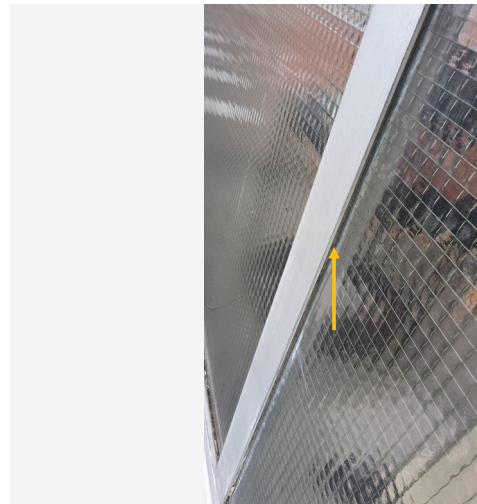
## Fiche 2: Mastiek tussen glas en profiel (terrasbalustrade)

Asbestmateriaal

| Eindbeoordeling materiaalrisico | Verhoogd materiaalrisico en/of verhoogde kans op vezelvrijgave |

| Gebondenheid | Categorie 1: hechtgebonden in oorsprong |
| Asbestsoort (vezeltype) | Amfibool aanwezig, uitgezonderd crocidoliet |
| Asbestconcentratie | Laag (< 50%) |
| Afschermingsgraad van het gehele materiaal | Geheel of deels vrij aan de buitenlucht, maar geen contact met binnenlucht |
| Toestand van het materiaal | Matig beschadigd, matig verweerd |

| Beschrijving | Mastiek tussen glas en profiel (terrasbalustrade) |
| Opmerking | De Terras balustrades zijn gemeenschappelijk. |

Verwijderen

- Zorg voor een veilig beheer. Vermijd het beschadigen van het asbestmateriaal. Controleer de toestand jaarlijks op wijzigingen.
- Scherm in afwachting van verwijdering het asbestmateriaal af van luchtstromingen en verstoring: bijvoorbeeld door het te verpakken, te fixeren, af te dekken, signalisatie - afbakening aan te brengen, ...
- Voer bijkomende staalname(s) uit.

- Eenvoudige handelingen: mag via doe-het-zelf of door werknemer(s) met opleidingsattest eenvoudige handelingen  
Eenvoudige handelingen: mag via doe-het-zelf of door werknemer(s) met opleidingsattest eenvoudige handelingen De toepassingen zijn eenvoudig bereikbaar en kunnen zelf verwijderd worden.  
Verwijderingsinstructies: De toepassingen dienen in hun geheel verwijderd te worden, zonder ze te breken, om vezelverspreiding te voorkomen. Bevochtig en fixeer de leien grondig voordat je ze verwijderd. Gebruik traagdraaiend gereedschap om schade of breuk van de toepassing te voorkomen. Indien nodig, gebruik een hoogtewerker om veilig te werken op hoogte. Benodigde persoonlijke beschermingsmiddelen (PBMs): FFP3-

mondmasker Handschoenen Wegwerpoverall (Type 6) Veiligheidsschoenen Afvoer: De toepassing moeten dubbel verpakt worden en afgevoerd naar een erkende asbestafvalverwerker. Dit kan eventueel in een container met daarin een asbestzak om ze afvoer veilig te stellen. Voor meer info: <https://ovam.vlaanderen.be/wie-mag-wat-verwijderen> <https://ovam.vlaanderen.be/voorzorgsmaatregelen-bij-asbestverwijdering>

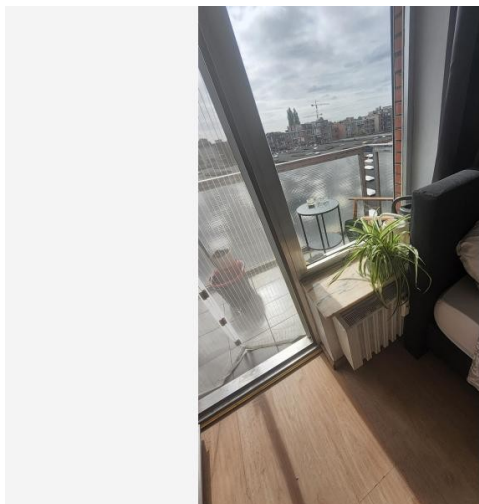
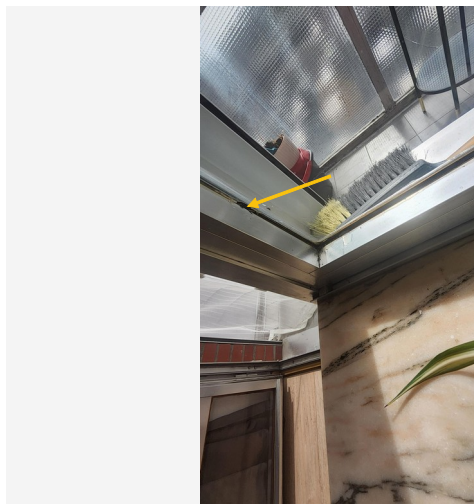
| Eindbeoordeling materiaalrisico | Verhoogd materiaalrisico en/of verhoogde kans op vezelvrijgave |

| Gebondenheid | Categorie 1: hechtgebonden in oorsprong |
| Asbestsoort (vezeltype) | Alleen chrysotiel aanwezig |
| Asbestconcentratie | Laag (< 50%) |
| Afschermingsgraad van het gehele materiaal | Geheel of deels vrij aan de binnenlucht, maar geen contact met binnenluchtstromen |
| Toestand van het materiaal | Matig beschadigd, matig verweerd |

| # | Type | Referentie | Resultaat |
|---|---|---|---|
| 3.1 | Puntmonster | 22/9/26-D3 | Chrysotiel |

| Beschrijving | Mastiek tussen glas en profiel |
| Omgeving | Grenst aan binnen- en buitenlucht |

Verwijderen

- Zorg voor een veilig beheer. Vermijd het beschadigen van het asbestmateriaal. Controleer de toestand jaarlijks op wijzigingen.
- Scherm in afwachting van verwijdering het asbestmateriaal af van luchtstromingen en verstoring: bijvoorbeeld door het te verpakken, te fixeren, af te dekken, signalisatie - afbakening aan te brengen, ...

- Eenvoudige handelingen: mag via doe-het-zelf of door werknemer(s) met opleidingsattest eenvoudige handelingen  
Eenvoudige handelingen: mag via doe-het-zelf of door werknemer(s) met opleidingsattest eenvoudige handelingen De toepassingen zijn eenvoudig bereikbaar en kunnen zelf verwijderd worden.  
Verwijderingsinstructies: De toepassingen dienen in hun geheel verwijderd te worden, zonder ze te breken, om vezelverspreiding te voorkomen. Bevochtig en fixeer de leien grondig voordat je ze verwijderd. Gebruik traagdraaiend gereedschap om schade of breuk van de toepassing te voorkomen. Indien nodig, gebruik een hoogtewerker om veilig te werken op hoogte. Benodigde persoonlijke beschermingsmiddelen (PBMs): FFP3-mondmasker Handschoenen Wegwerpoverall (Type 6) Veiligheidsschoenen Afvoer: De toepassing moeten dubbel verpakt worden en afgevoerd naar een erkende asbestafvalverwerker. Dit kan eventueel in een container met daarin een asbestzak om ze afvoer veilig te stellen. Voor meer info:

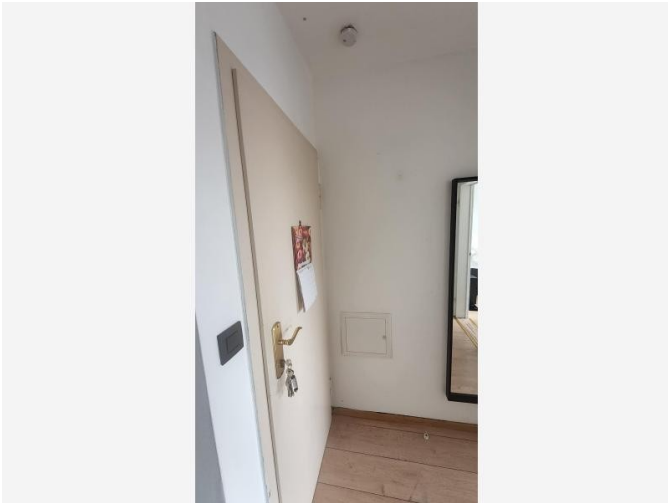
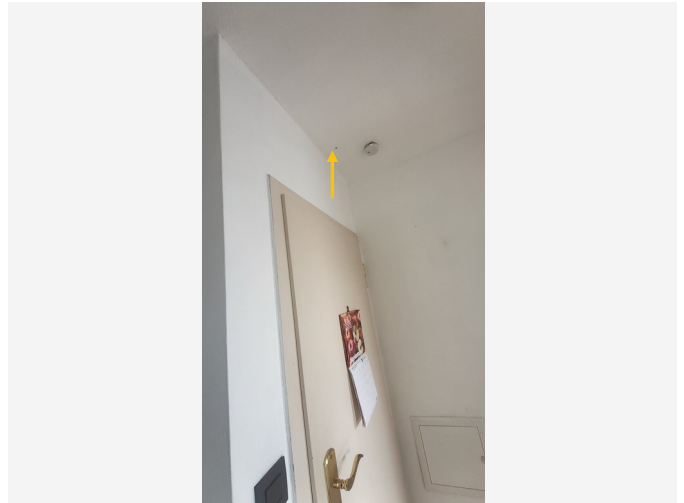
## Fiche 4: Pleisterwerk plafond

Geen asbest

| # | Type | Referentie | Resultaat |
|---|---|---|---|
| 4.1 | Mengmonster | 22/9/26-D2 | Geen asbest |

| Opmerking | Staalname: Keuken, Slaapkamer en hal. Geen cv installatie |

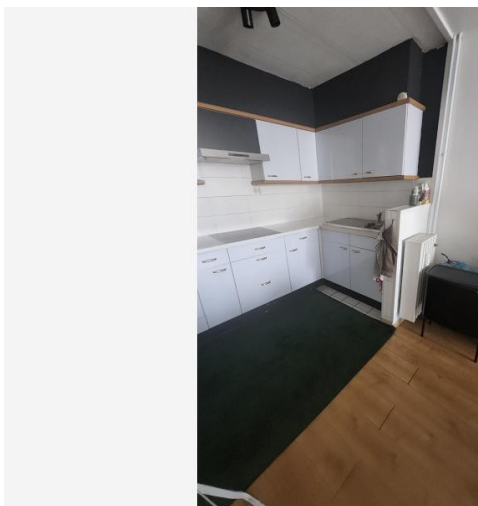
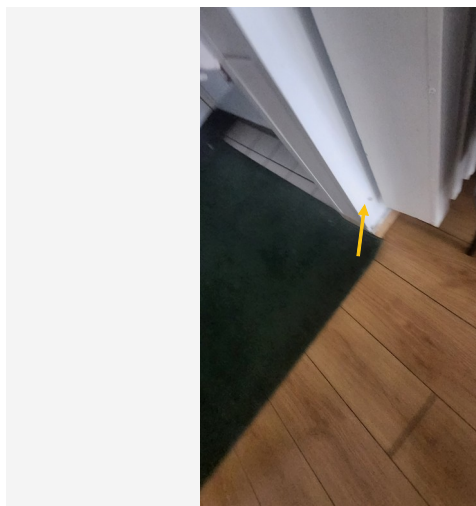
## Fiche 5: Pleisterwerk muren

Geen asbest

| # | Type | Referentie | Resultaat |
|---|---|---|---|
| 5.1 | Mengmonster | 22/9/26-D1 | Geen asbest |

| Opmerking | Staalname: Keuken, slaapkamer en hal. Geen cv installatie aanwezig. |
