# Asbestinventarisatetest

Wechelsebaan 40, 2275 Lille

Attestnummer : 20260929-000175.000

**Niet-asbestveilig**

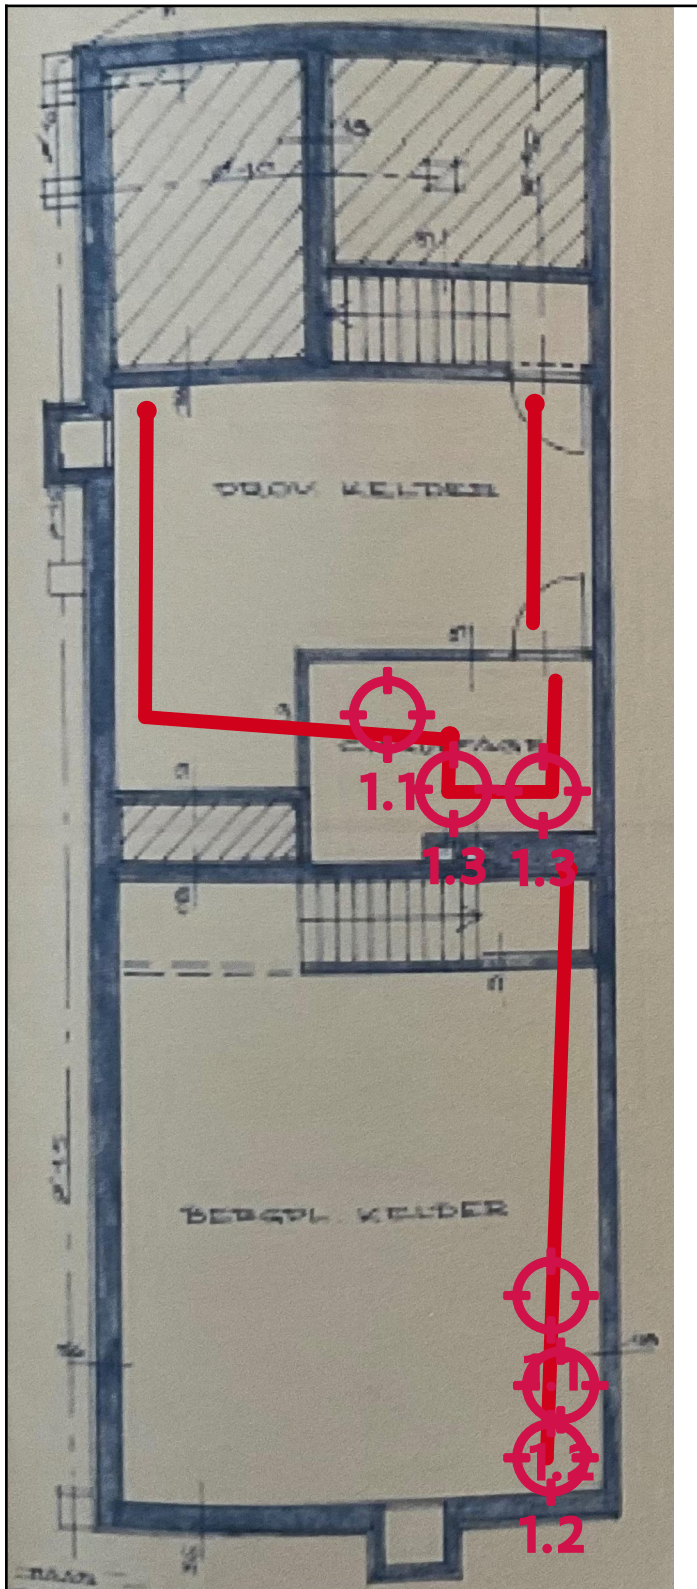
## Plan 1.1: Kelderplan

| 1. Leidingisolatie: verdacht bocht/recht | Asbestmateriaal | Dringend verwijderen |

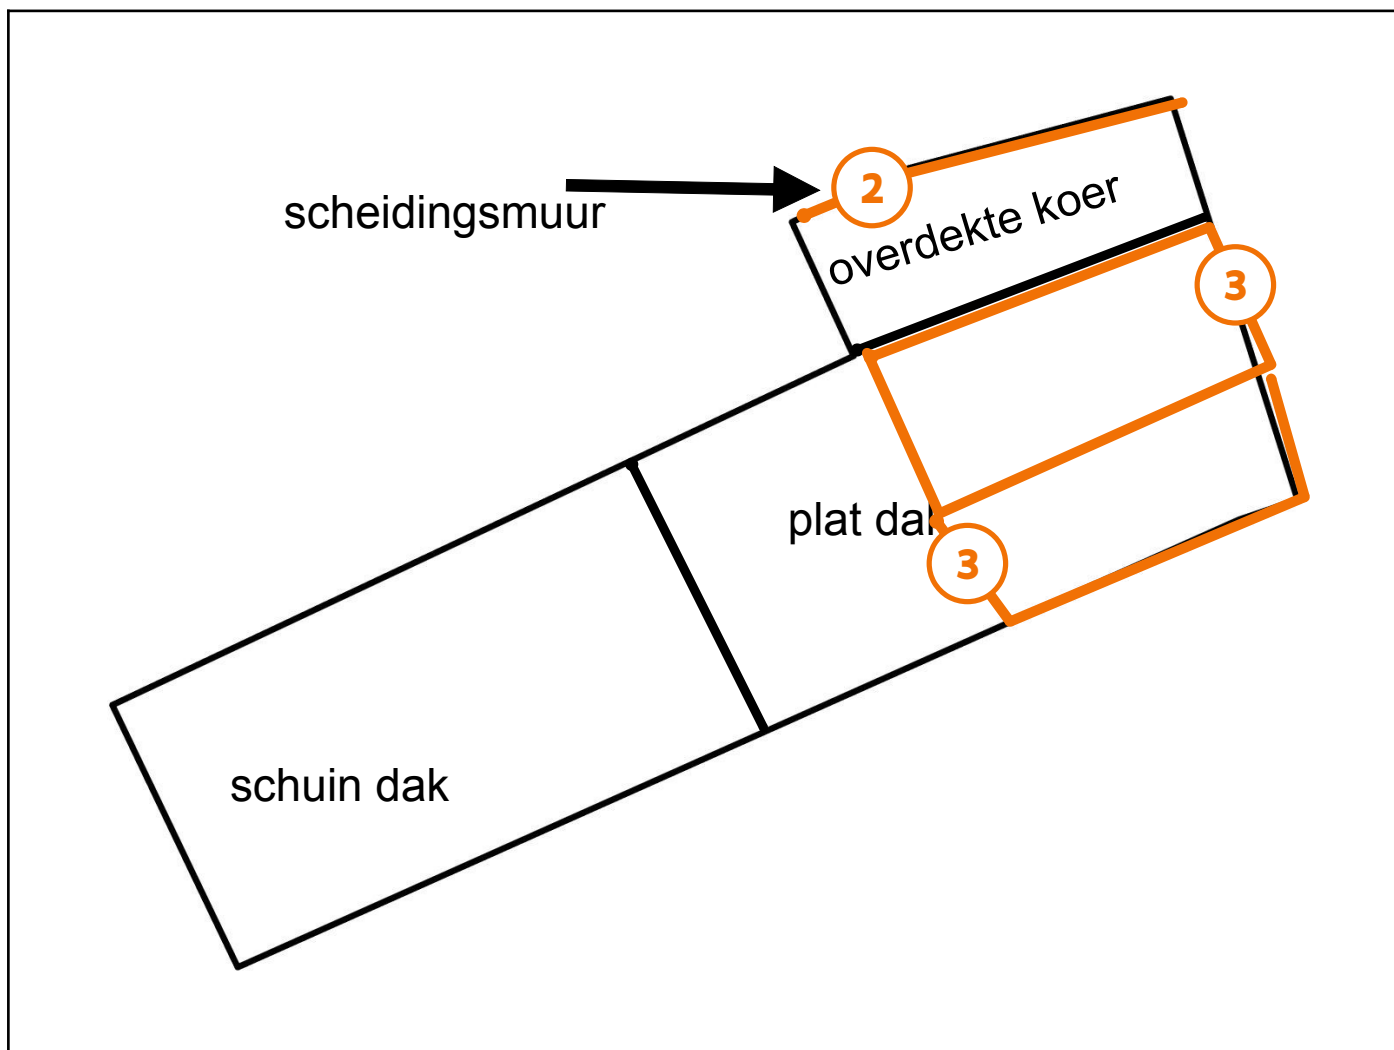
## Plan 1.9: Woning plan

| Beschrijving | Type | Actie |
|---|---|---|
| 2. Dekstenen op scheidingmuur (visueel vastgesteld) | Asbestmateriaal | <a href="#">Verwijderen</a> |
| 3. Dekstenen op plat dak (visueel vastgesteld) | Asbestmateriaal | <a href="#">Verwijderen</a> |

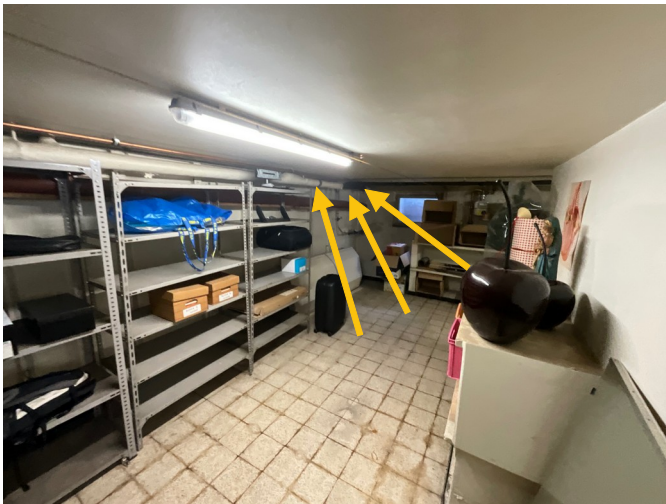
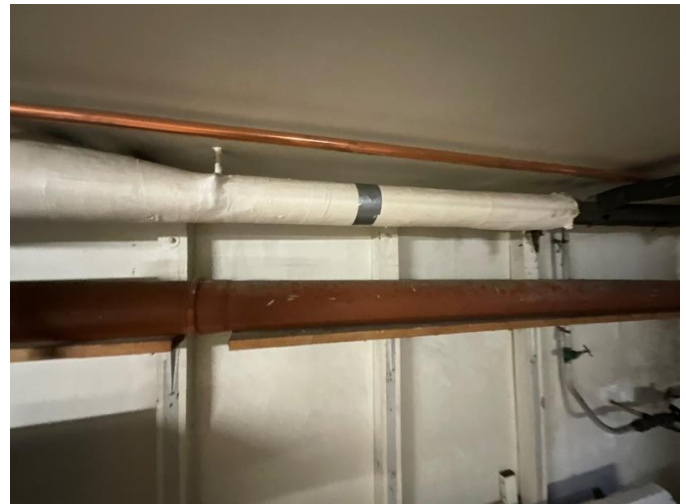
Het asbestmateriaal valt onder de mijlpaal van 2034.

**Dringend verwijderen**

| Eindbeoordeling materiaalarisico | Hoog materiaalarisico en/of hoge kans op vezelvrijgave |

| Gebondenheid | Categorie 2: niet-hechtgebonden met matrix |
| Asbestsoort (vezeltype) | Amfibool aanwezig, uitgezonderd crocidoliet |
| Asbestconcentratie | Hoog ( $\geq 50\%$ ) |
| Afschermingsgraad van het gehele materiaal | Geheel of deels vrij aan de binnenlucht, maar geen contact met binnenluchtstromen |
| Toestand van het materiaal | Matig beschadigd, matig verweerd |

| # | Type | Referentie | Resultaat |
|---|---|---|---|
| 1.1 | Mengmonster | 5 | Amosiet |

- Scherm in afwachting van verwijdering het asbestmateriaal af van luchtstromingen en verstoring: bijvoorbeeld door het te verpakken, te fixeren, af te dekken, signalisatie - afbakening aan te brengen, ...
- Verwijder dit asbestmateriaal zo snel mogelijk. Volg de toestand goed op.

- Hermetische zone (erkend asbestverwijderaar)  
Toepassing mag niet door doe-het-zelf of opgeleid aannemer 8 basis asbest verwijderd worden! HZ Erkend asbestverwijderaar : Gipsisolatie wordt losgesneden van dragermateriaal (leiding), asbesthoudend gips zal gemakkelijk verbrokkelen en is losgebonden. Om geen asbestvezels te verspreiden naar de omgeving, dient dit in hermetische zone verwijderd te worden. Verzamel best zoveel mogelijk bewijsdocumenten na verwijdering voor een actualisatie van uw attest (facturen, stortingsbewijs en foto's). Asbest insluiten mag niet tenzij dit in afwachting van verwijdering nodig is om het risico te verlagen of om het veilig te beheren (tijdelijk afdekken) Zie ook link Zie <https://ovam.vlaanderen.be/wie-mag-wat-verwijderen>  
<https://ovam.vlaanderen.be/voorzorgsmaatregelen-bij-asbestverwijdering>  
<https://ovam.vlaanderen.be/asbestafval-afvoeren> Zie ook wetgevend kader (website van de OVAM en CODEX boek VI titel 3). <http://werk.belgie.be/sites/default/files/content/documents/Welzijn%20op%20het%20werk/Regelgeving/Codex%20boek%20VI%20titel%203%20Asbest.pdf> methodiek verwijderingsmethodes

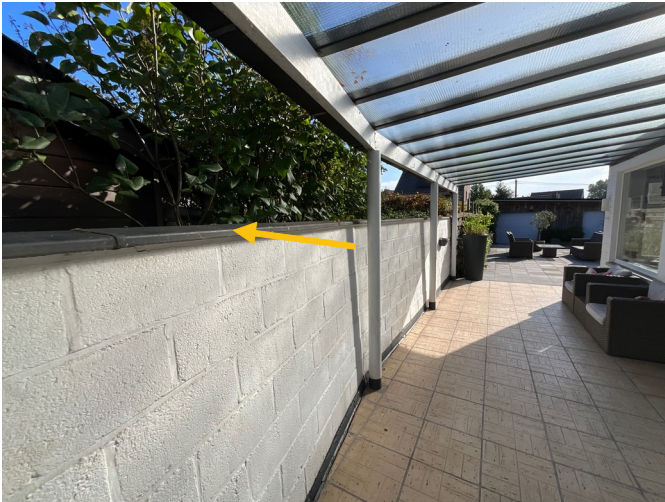
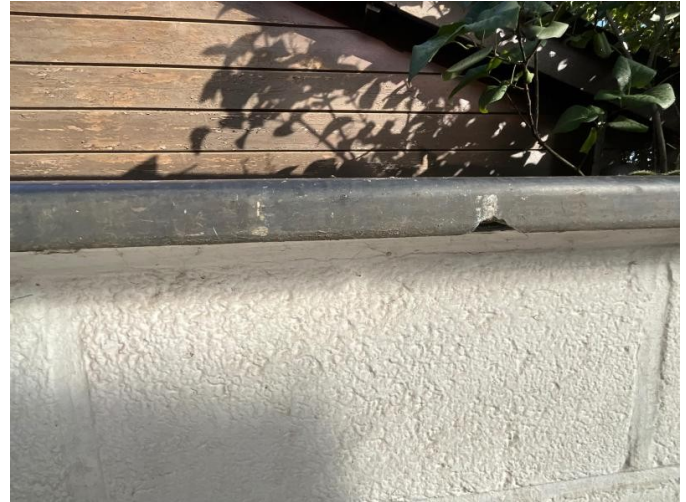
## Fiche 2: Dekstenen op scheidingsmuur (visueel vastgesteld)

| Opmerking | De vermelde oppervlaktes, diktes, gewichten en volumes betreffen een beredeneerde schatting. Er worden geen rechten verleend aan deze oppervlaktes/diktes/volumes. Betreft ongeveer 10 LM. |

- Eenvoudige handelingen: mag via doe-het-zelf of door werknemer(s) met opleidingsattest eenvoudige handelingen  
EH via doe-het-zelf : De dekstenen kunnen voorzichtig losgebeiteld worden , extra bevochtigen om stof te voorkomen Standaard dragen van de nodige wegwerp beschermingsmiddelen FFP 3 masker , handschoenen en tyvec CAT III type 5-6 , afspoelbaar schoeisel Verpakken in dubbel plastic folie , sluit luchtdicht af en breng naar het containerpark als hechtgebonden asbestafval. Voor hechtgebonden toepassingen: Bij verwijdering door doe-het-zelf moet men dit afval dubbel en luchtdicht verpakt aandienen bij het gemeentelijk recyclagepark. Men raadpleegt best op voorhand de voorwaarden van het recyclagepark. Zie ook link Zie <https://ovam.vlaanderen.be/wie-mag-wat-verwijderen> <https://ovam.vlaanderen.be/voorzorgsmaatregelen-bij-asbestverwijdering> <https://ovam.vlaanderen.be/asbestafval-afvoeren> Zie ook wetgevend kader (website van de OVAM en CODEX boek VI titel 3).

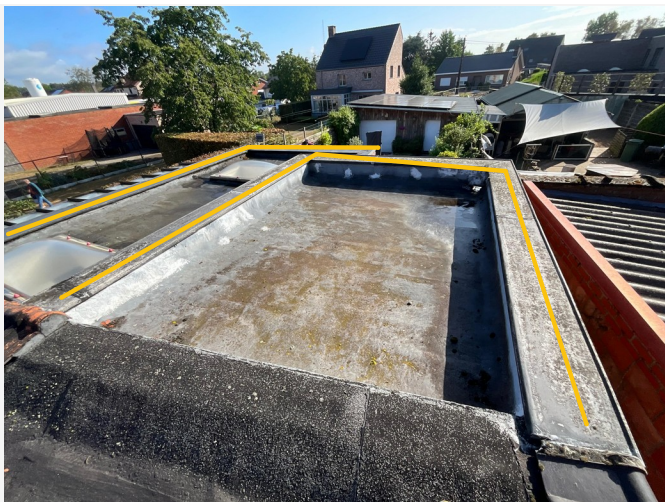
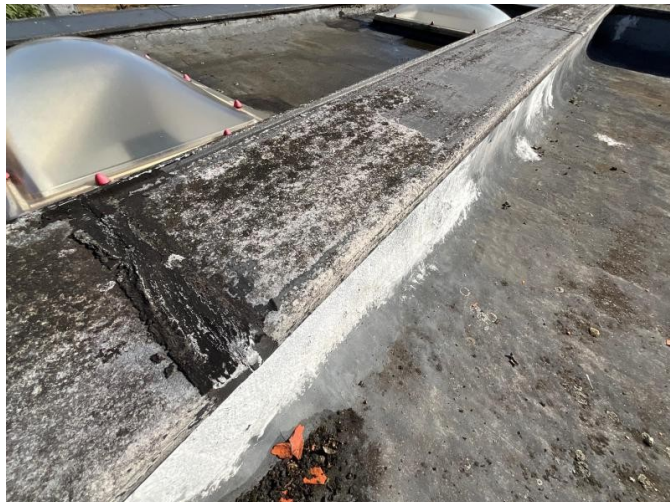
| Identificatiemethode | <p>De asbestdeskundige beoordeelt het materiaal als asbestverdacht en dus asbesthoudend, en dit zonder monstername.</p> <p>Motivatie: De monstername brengt andere schade aan dan schade die inherent is aan de monstername.</p> |
| Opmerking | De vermelde oppervlaktes, diktes, gewichten en volumes betreffen een beredeneerde schatting. Er worden geen rechten verleend aan deze oppervlaktes/diktes/volumes. Betreft ongeveer 35 LM. |

- Eenvoudige handelingen: mag via doe-het-zelf of door werknemer(s) met opleidingsattest eenvoudige handelingen  
EH via doe-het zelf : De dekstenen kunnen voorzichtig losgebeiteld worden , extra bevochtigen om stof te voorkomen Standaard dragen van de nodige wegwerp beschermingsmiddelen FFP 3 masker , handschoenen en tyvec CAT III type 5-6 , afspoelbaar schoeisel Verpakken in dubbel plastic folie , sluit luchtdicht af en breng naar het containerpark als hechtgebonden asbestafval. Voor hechtgebonden toepassingen: Bij verwijdering door doe-het-zelf moet men dit afval dubbel en luchtdicht verpakt aandienen bij het gemeentelijk recyclagepark. Men raadpleegt best op voorhand de voorwaarden van het recyclagepark. Zie ook link Zie <https://ovam.vlaanderen.be/wie-mag-wat-verwijderen> <https://ovam.vlaanderen.be/voorzorgsmaatregelen-bij-asbestverwijdering> <https://ovam.vlaanderen.be/asbestafval-afvoeren> Zie ook wetgevend kader (website van de OVAM en CODEX boek VI titel 3).

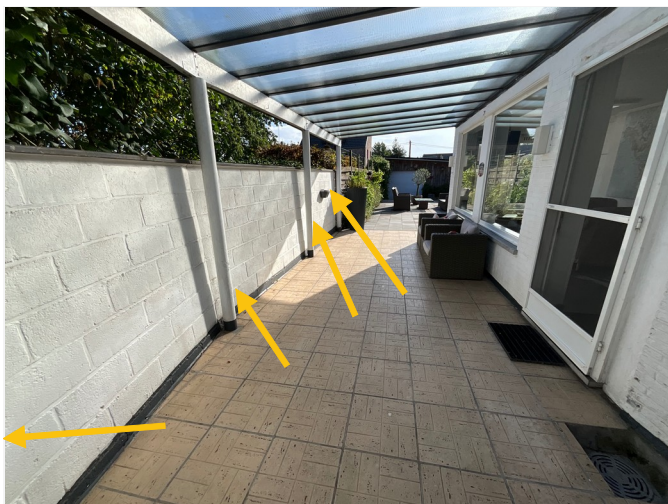
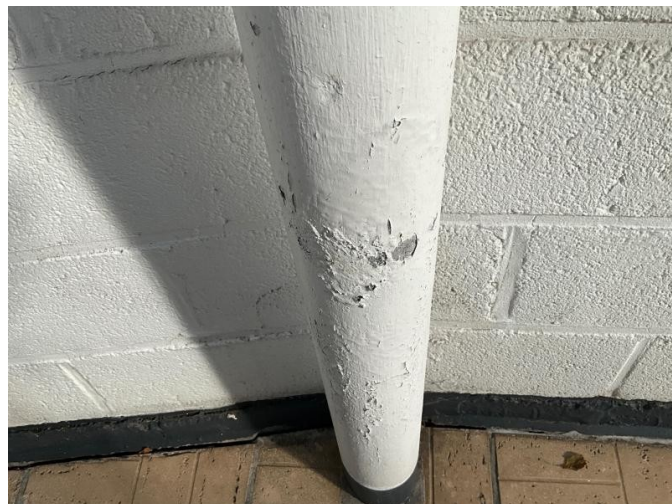
| Opmerking | De vermelde oppervlaktes en volumes betreffen een beredeneerde schatting. Er worden geen rechten verleend aan deze oppervlaktes/volumes. De dikte is een schatting die voorkomt uit de monsterplaatsen en is daarom niet altijd representatief. |

- Eenvoudige handelingen: mag via doe-het-zelf of door werknemer(s) met opleidingsattest eenvoudige handelingen  
EH via doe-het zelf of opgeleid personeel (bij afbreken van de constructie) Wij adviseren door een aannemer of architect de stabiliteit te laten controleren. Indien de paal in zijn geheel verwijderd kan worden is dit mogelijk volgens techniek EH. Plaats indien nodig een andere steunpaal. Standaard dragen van de nodige wegwerp beschermingsmiddelen FFP 3 masker , handschoenen en tyvec CAT III type 5-6 , afspoelbaar schoeisel Extra bevochtigen van de bekistingspaal , beitel rondom de paal boven en onder voorzichtig los zonder de bekisting te breken , de bekistingspaal verpakken in dubbel plastic folie , luchtdicht afsluiten en afvoeren als hechtgebonden afval. Voor hechtgebonden toepassingen: Bij verwijdering door doe-het-zelf moet men dit afval dubbel en luchtdicht verpakt aandienen bij het gemeentelijk recyclagepark. Men raadpleegt best op voorhand de voorwaarden van het recyclagepark. Zie ook link Zie <https://ovam.vlaanderen.be/wie-mag-wat-verwijderen> <https://ovam.vlaanderen.be/voorzorgsmaatregelen->

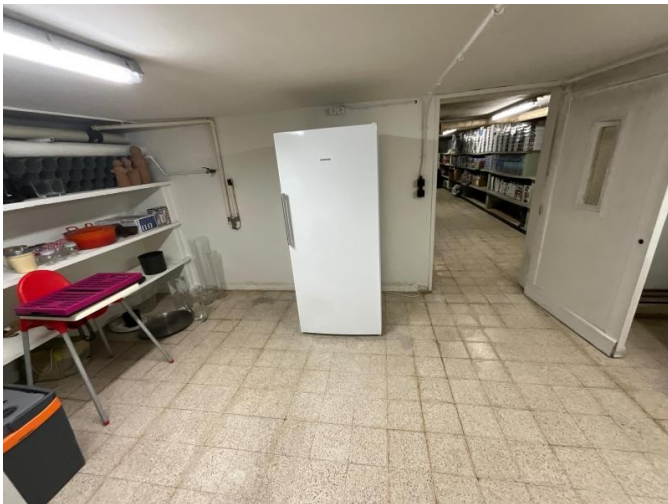
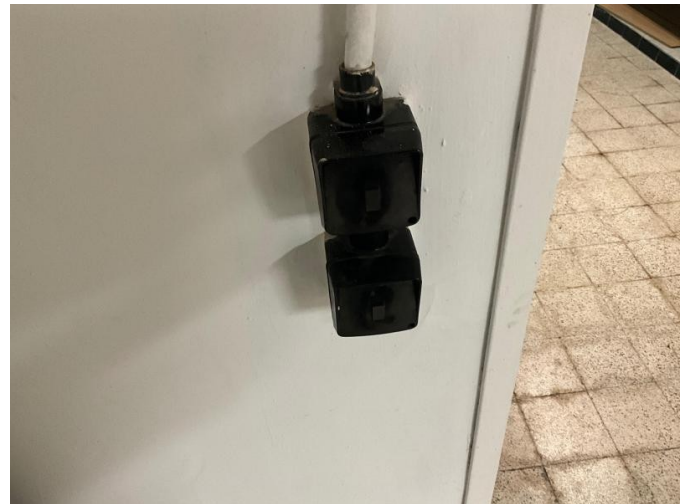
| Identificatiemethode | <p>De asbestdeskundige beoordeelt het materiaal als asbestverdacht en dus asbesthoudend, en dit zonder monstername.</p> <p>Motivatie: De monstername brengt andere schade aan dan schade die inherent is aan de monstername.</p> |
| Opmerking | <p>Het is moeilijk te bepalen of de bakeliettoepassingen in de woning ook effectief asbesthoudend zijn (het kan ook gaan om de asbestvrije variant).</p> <p>Er werd geen monster genomen owv beschadiging aan een elektrisch gerelateerde toepassing, extra controle bij verwijdering van het verdacht materiaal. Het aantal betreft een schatting.</p> |

- Eenvoudige handelingen: mag via doe-het-zelf of door werknemer(s) met opleidingsattest eenvoudige handelingen  
Schakelaars, stopcontacten en andere gelijkaardige toepassingen kunnen eenvoudig losgeschroefd worden --> EH doe-het-zelf. Afgesloten of verzegelde kast --> EH opgeleid technieker personeel 8u basisopleiding asbest. Voor elektrische infrastructuur en uitrusting dient u vooraleer men deze toepassing gaat bevochtigen de elektriciteit af te sluiten (zoniet elektrocutie-/brandgevaar). standaard dragen van de nodige wegwerp beschermingsmiddelen FFP 3 masker , handschoenen en tyvec CAT III type 5-6 , afspoelbaar schoeisel Losschroeven en dubbel verpakken in plastic , sluit luchtdicht af en breng dit als hechtgebonden afval naar een plaatselijk containerpark. Voor hechtgebonden toepassingen: Bij verwijdering door doe-het-zelf moet men dit afval dubbel en luchtdicht verpakt aandienen bij het gemeentelijk recyclagepark. Men raadpleegt best op voorhand de voorwaarden van het recyclagepark.

- u zich beschermt met een FFP3 mondmasker, wegwerphandschoenen, wegwerpoveral Cat III type 5-6, afspoelbaar schoeisel
- er geen minderjarigen of derden aanwezig zijn -u beschikt over PE-folie en zakken om loskomende deeltjes en het afval op te vangen en te verpakken
- u beschikt over een vernevelaar (water) of fixeermiddel om het asbestmateriaal te bevochtigen tijdens de volledige duur van de werken
- u weet hoe u asbestmateriaal veilig kan demonteren zonder stof of breuken -u beschikt over natte doeken om eventuele resten en stof weg te nemen

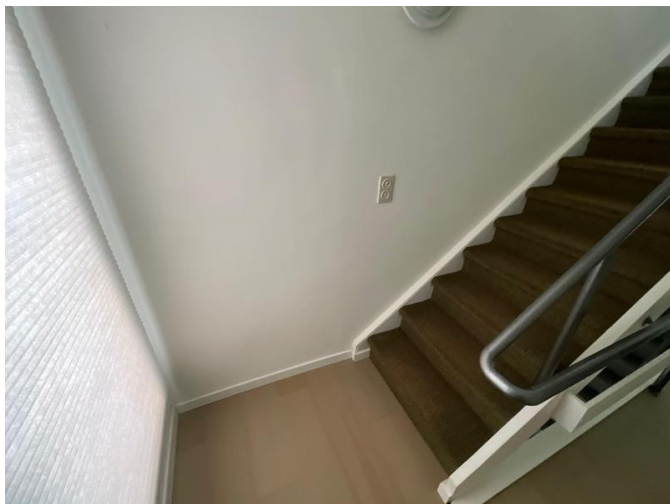
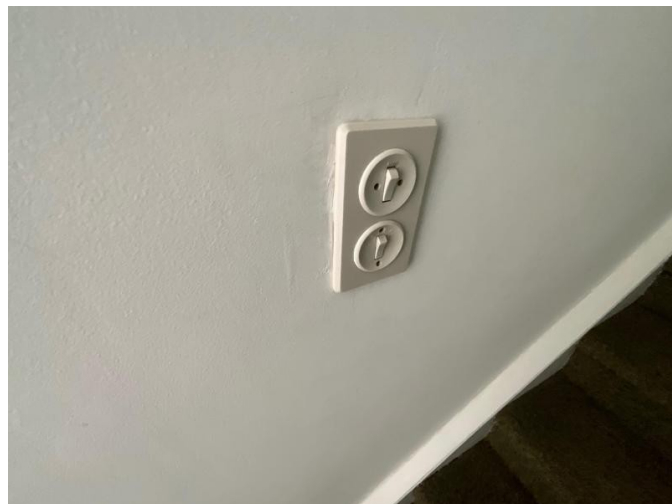
| Identificatiemethode | <p>De asbestdeskundige beoordeelt het materiaal als asbestverdacht en dus asbesthoudend, en dit zonder monstername.</p> <p>Motivatie: De monstername brengt andere schade aan dan schade die inherent is aan de monstername.</p> |
| Opmerking | <p>Het is moeilijk te bepalen of de bakeliettoepassingen in de woning ook effectief asbesthoudend zijn (het kan ook gaan om de asbestvrije variant).</p> <p>Er werd geen monster genomen owv beschadiging aan een elektrisch gerelateerde toepassing, extra controle bij verwijdering van het verdacht materiaal. Het aantal betreft een schatting.</p> |

- Eenvoudige handelingen: mag via doe-het-zelf of door werknemer(s) met opleidingsattest eenvoudige handelingen  
Schakelaars, stopcontacten en andere gelijkaardige toepassingen kunnen eenvoudig losgeschroefd worden --> EH doe-het-zelf. Afgesloten of verzegelde kast --> EH opgeleid technieker personeel 8u basisopleiding asbest. Voor elektrische infrastructuur en uitrusting dient u vooraleer men deze toepassing gaat bevochtigen de elektriciteit af te sluiten (zoniet elektrocutie-/brandgevaar). standaard dragen van de nodige wegwerp beschermingsmiddelen FFP 3 masker , handschoenen en tyvec CAT III type 5-6 , afspoelbaar schoeisel Losschroeven en dubbel verpakken in plastic , sluit luchtdicht af en breng dit als hechtgebonden afval naar een plaatselijk containerpark. Voor hechtgebonden toepassingen: Bij verwijdering door doe-het-zelf moet men dit afval dubbel en luchtdicht verpakt afdienen bij het gemeentelijk recyclagepark. Men raadpleegt best op voorhand de voorwaarden van het recyclagepark.

-u beschikt over een vernevelaar (water) of fixeermiddel om het asbestmateriaal te bevochtigen tijdens de volledige duur van de werken

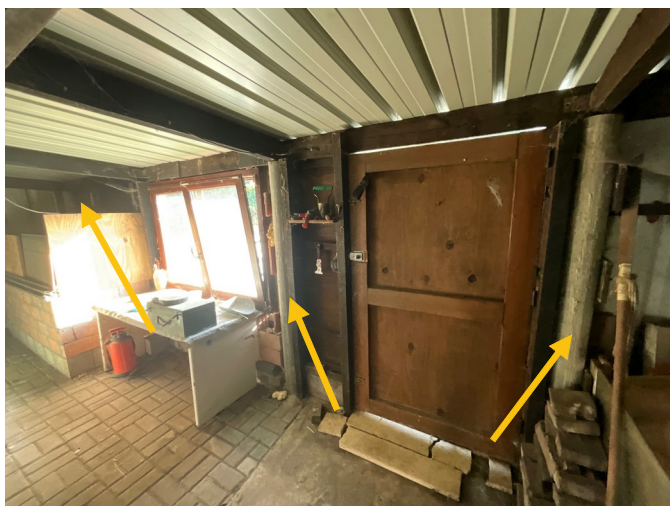
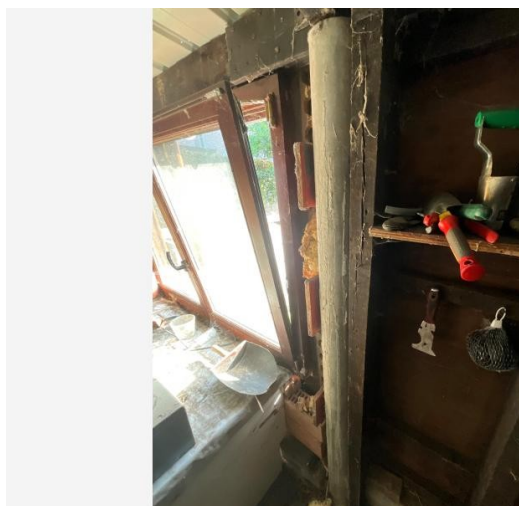
| Opmerking | De vermelde oppervlaktes en volumes betreffen een beredeneerde schatting. Er worden geen rechten verleend aan deze oppervlaktes/volumes. De dikte is een schatting die voorkomt uit de monsterplaatsen en is daarom niet altijd representatief. |

- Eenvoudige handelingen: mag via doe-het-zelf of door werknemer(s) met opleidingsattest eenvoudige handelingen  
EH via doe-het zelf of opgeleid personeel (bij afbreken van de constructie) Wij adviseren door een aannemer of architect de stabiliteit te laten controleren. Indien de paal in zijn geheel verwijderd kan worden is dit mogelijk volgens techniek EH. Plaats indien nodig een andere steunpaal. Standaard dragen van de nodige wegwerp beschermingsmiddelen FFP 3 masker , handschoenen en tyvec CAT III type 5-6 , afspoelbaar schoeisel Extra bevochtigen van de bekistingspaal , beitel rondom de paal boven en onder voorzichtig los zonder de bekisting te breken , de bekistingspaal verpakken in dubbel plastic folie , luchtdicht afsluiten en afvoeren als hechtgebonden afval. Voor hechtgebonden toepassingen: Bij verwijdering door doe-het-zelf moet men dit afval dubbel en luchtdicht verpakt aandienen bij het gemeentelijk recyclagepark. Men raadpleegt best op voorhand de voorwaarden van het recyclagepark. Zie ook link Zie <https://ovam.vlaanderen.be/wie-mag-wat-verwijderen> <https://ovam.vlaanderen.be/voorzorgsmaatregelen->

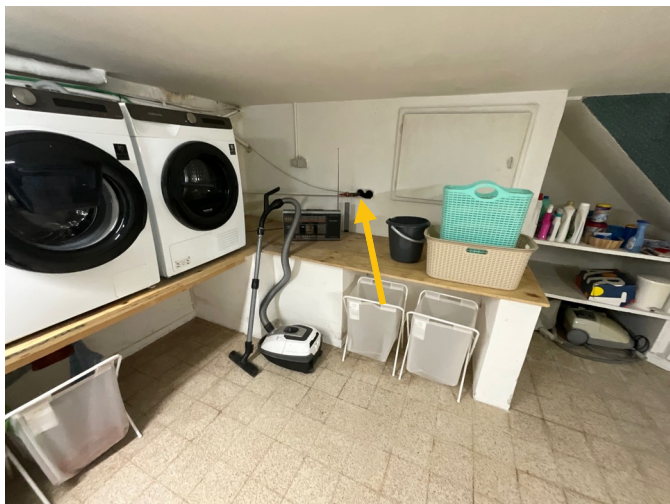
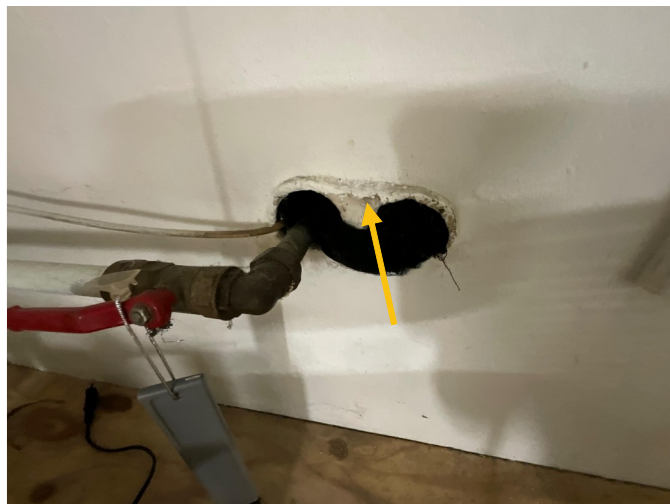
| Identificatiemethode | <p>De asbestdeskundige beoordeelt het materiaal als asbestverdacht en dus asbesthoudend, en dit zonder monstername.</p> <p>Motivatie: De monstername brengt andere schade aan dan schade die inherent is aan de monstername.</p> |
| Opmerking | De vermelde oppervlaktes, diktes, gewichten en volum es betreffen een beredeneerde schatting. Er worden geen rechten verleend aan deze oppervlaktes/diktes/volumes. |

De buis kan voorzichtig rondom losgebeiteld worden (zonder deze te breken), extra bevochtigen om stof te voorkomen. Standaard dragen van de nodige wegwerp beschermingsmiddelen FFP 3 masker, handschoenen en tyvec CAT III type 5-6, afwasbaar schoeisel.

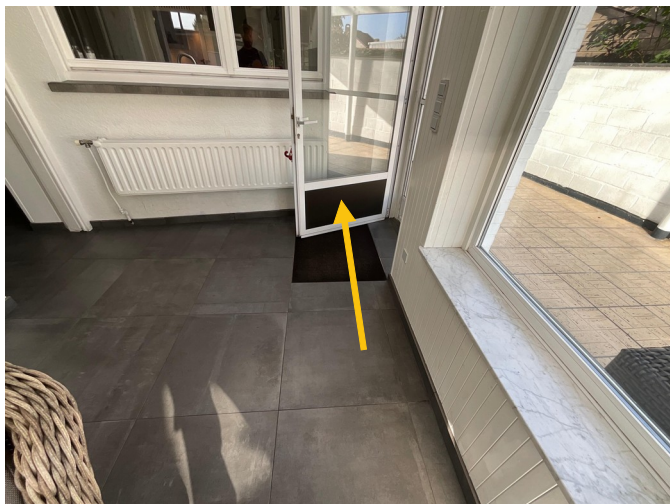
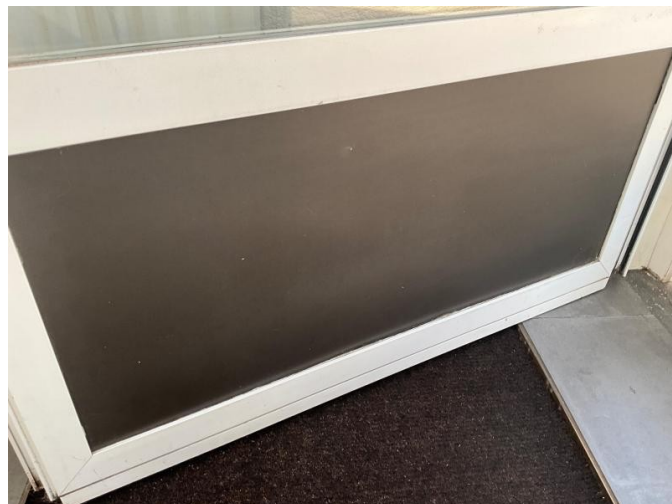
| Identificatiemethode | <p>De asbestdeskundige beoordeelt het materiaal als asbestverdacht en dus asbesthoudend, en dit zonder monstername.</p> <p>Motivatie: De monstername brengt andere schade aan dan schade die inherent is aan de monstername.</p> |

Mag en wil uzelf verwijderen: Zorg er dan voor dat: -u zich vooraf goed informeert op [www.asbestinfo.be](http://www.asbestinfo.be) -u zich beschermt met een FFP3 mondmasker, wegwerphandschoenen, wegwerpoveral Cat III type 5-6, afspoelbaar schoeisel -er geen minderjarigen of derden aanwezig zijn -u beschikt over PE-folie en zakken om loskomende deeltjes en het afval op te vangen en te verpakken -u beschikt over een vernevelaar (water) of fixeermiddel om het abestmateriaal te bevochtigen tijdens de volledige duur van de werken -u weet hoe u asbestmateriaal veilig kan demonteren zonder stof of breuken -u beschikt over natte doeken om eventuele resten en stof weg te nemen

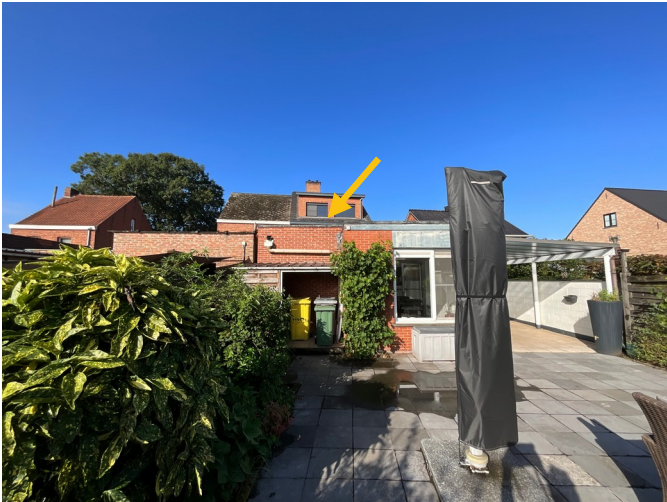
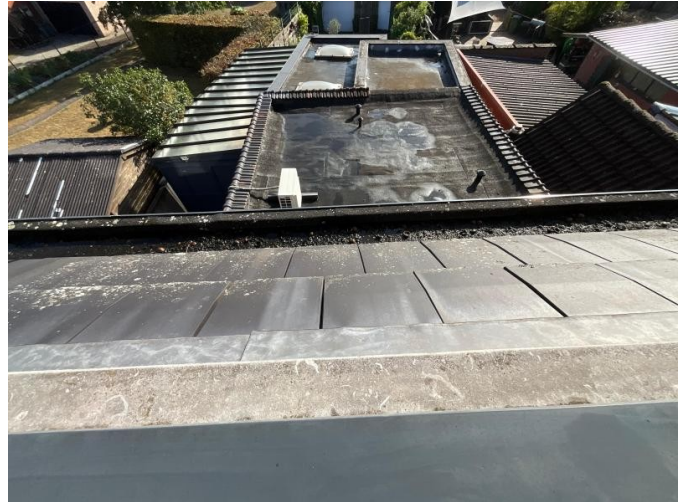
## Fiche 10: Dakgoot roofing (visueel vastgesteld - geen monstername)

| Opmerking | Volgens het inspectieprotocol is een monstername van roofing verplicht om dit te identificeren als niet-asbesthoudend. Omwille van de hoogte (>3,50m) is de dakgoot niet bereikbaar en kon er bijgevolg geen staal genomen worden. De toepassing wordt in de databank als asbestverdacht beschouwd. Het is aangewezen om extra controle uit te voeren bij eventuele dakrenovatiewerken. De vermelde oppervlaktes, diktes en volumes betreffen een beredeneerde schatting. Er worden geen rechten verleend aan deze oppervlaktes/diktes/volumes. |

Mag en wil uzelf verwijderen: Zorg er dan voor dat: -u zich vooraf goed informeert op [www.asbestinfo.be](http://www.asbestinfo.be) -u zich beschermt met een FFP3 mondmasker, wegwerphandschoenen, wegwerpoveral Cat III type 5-6, afspoelbaar schoeisel -er geen minderjarigen of derden aanwezig zijn -u beschikt over PE-folie en zakken om loskomende deeltjes en het afval op te vangen en te verpakken -u beschikt over een vernevelaar (water) of fixeermiddel om het abestmateriaal te bevochtigen tijdens de volledige duur van de werken -u weet hoe u asbestmateriaal veilig kan demonteren zonder stof of breuken -u beschikt over natte doeken om eventuele resten en stof weg te nemen
