# Asbestinventarisatetest

Putsebaan 240, 3140 Keerbergen

Attestnummer : **20251127-000181.000**

Uitgegeven op : **27.11.2025**

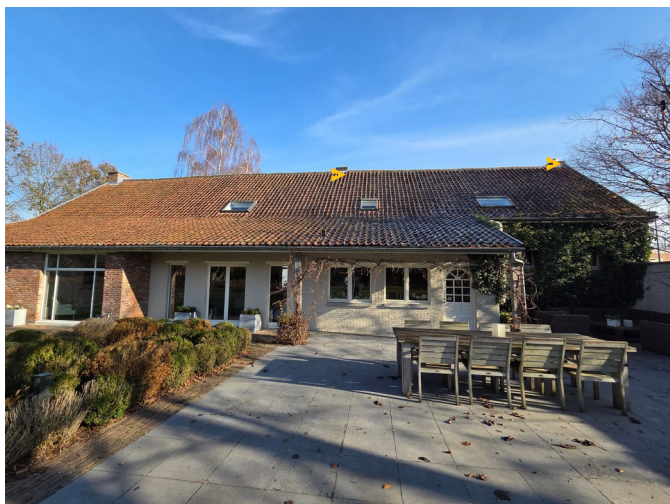
*Situeringsfoto*

**Reden:** Het te onderzoeken materiaal situeert zich hoger dan 3,50 m te rekenen vanaf een veilige ondergrond

**Uitleg van de asbestdeskundige:** Bij werken (dak of reiniging schouw) kan een stelling geplaatst worden, het is niet duidelijk of er asbestverdachte materialen aanwezig zijn in de schouw.

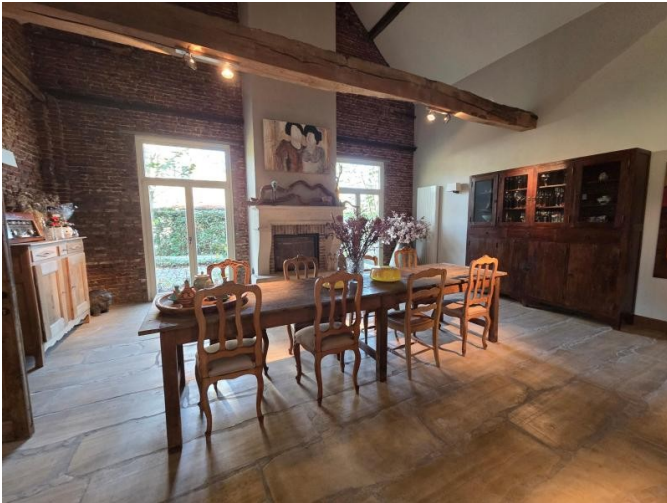
Situeringsfoto

Bouwjaar: 2009

*Constructies gebouwd vanaf 2001 moeten niet onderzocht worden*

| Opmerking | Het rechtse gedeelte is een aanbouw van 2009. Het plan en bewijs vergunning werd opgeladen in de databank van OVAM |

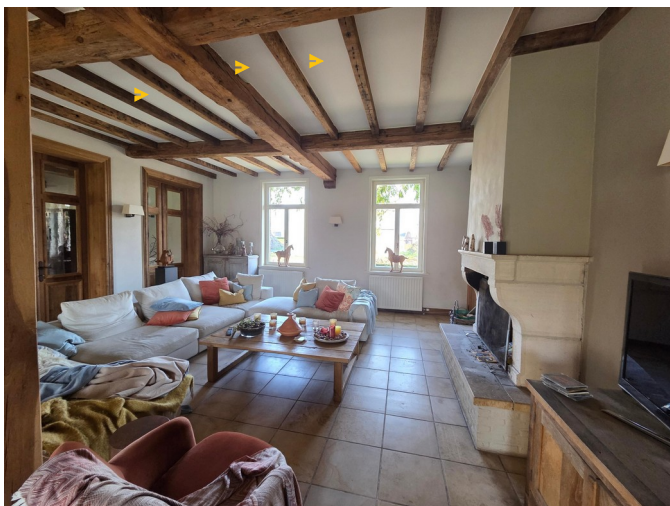
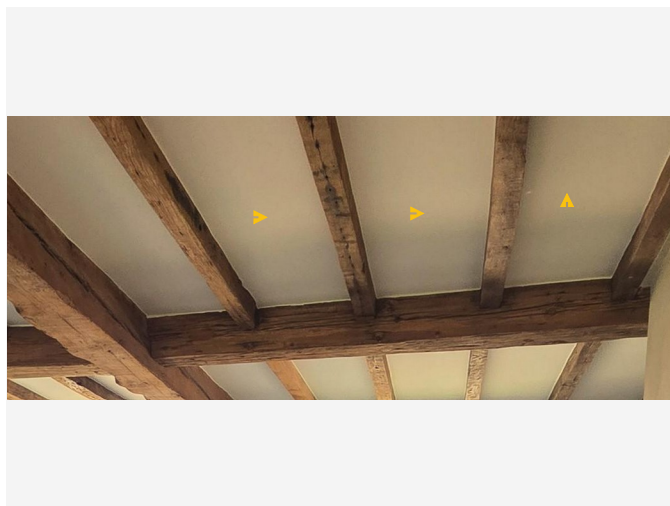
Alle plafonds zijn afgewerkt met valse plafonds in plaatmateriaal of hout. Het is niet duidelijk of er pleisterwerk of ander verdacht asbestmateriaal aanwezig is achter deze valse plafonds, het is aangewezen om bijkomend onderzoek uit te voeren bij werken. Het plafond bestaat uit gipsplaten. Deze zijn niet-asbestverdacht. Zonder destructieve handeling is het niet

mogelijk om na te gaan of er asbesthoudende materialen aanwezig zijn achter de plafondafwerking. Als bij sloop of renovatie blijkt dat er boven dit plafond nog pleisterwerk aanwezig is, moet dit bemonsterd worden.

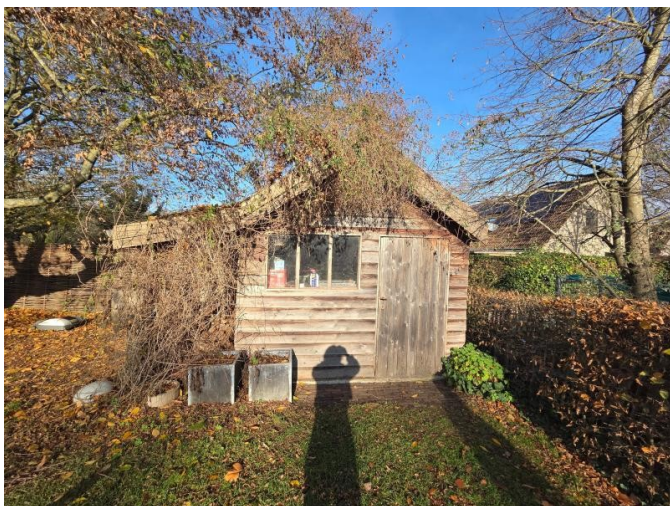
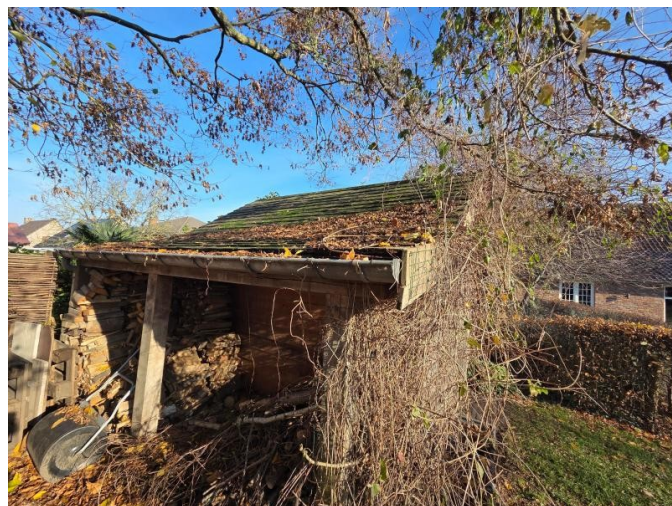
Het tuinhuis is volledig in hout, ook het dakje.

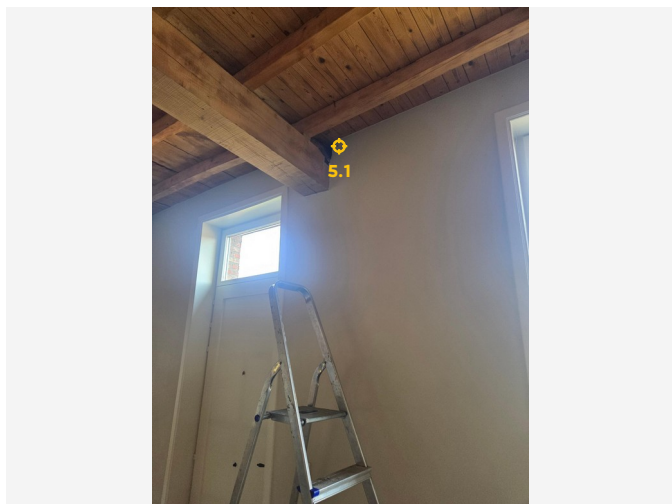
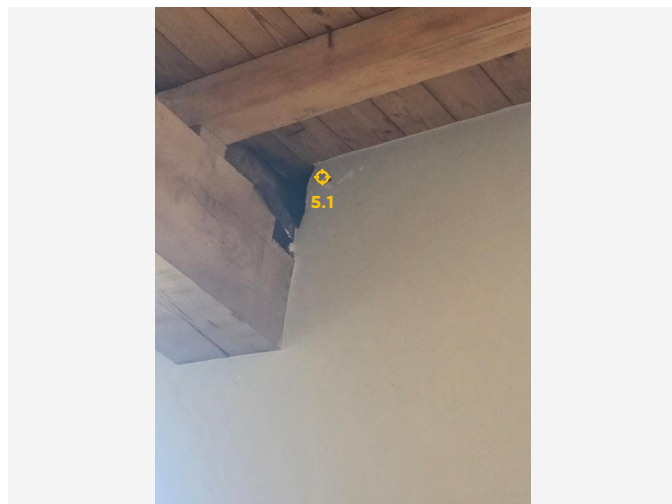
## Fiche 5: Pleisterwerk muren

Geen asbest

| # | Type | Referentie | Resultaat |
|---|---|---|---|
| 5.1 | Mengmonster | ASB001 | Geen asbest |

| Opmerking | Op het gelijkvloers zijn er geen plafonds bepleisterd. Houten balken met gyproc. Op de verdieping zijn er geen pleisterwerken: houten balken met gyproc. |

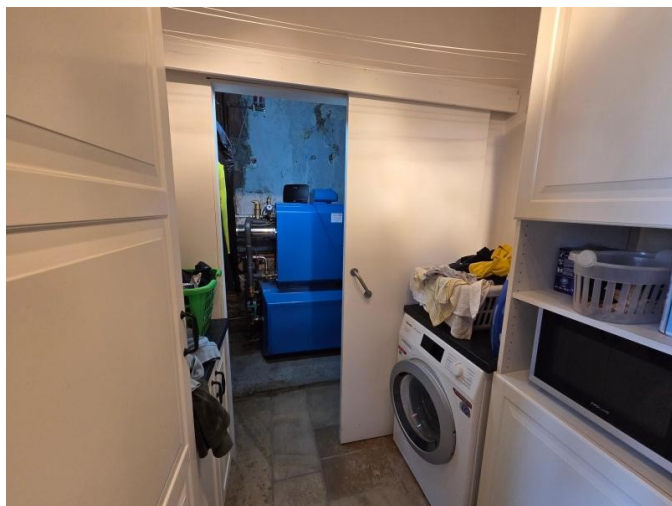
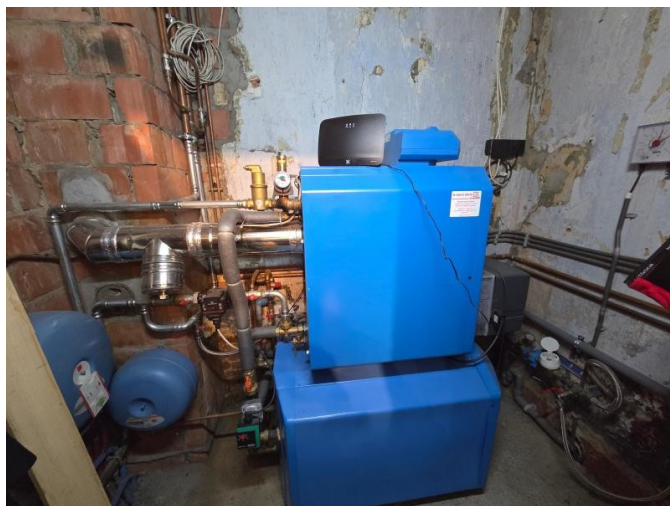
### Fiche 6: CV installatie stookolie

| Beschrijving | Notitie | Terug te vinden op plannen |
|---|---|---|
| Fiche 6: CV installatie stookolie | De CV-installatie werd volledig vervangen in 2020. Factuur werd opgeladen in de databank van OVAM | Plan 1.1: gelijkvloers |

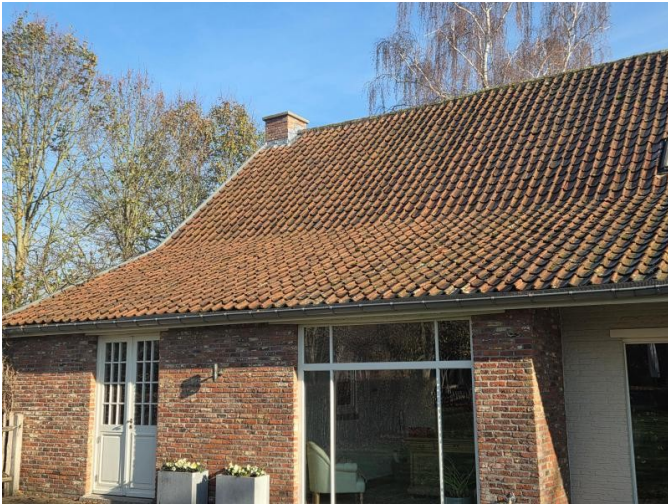
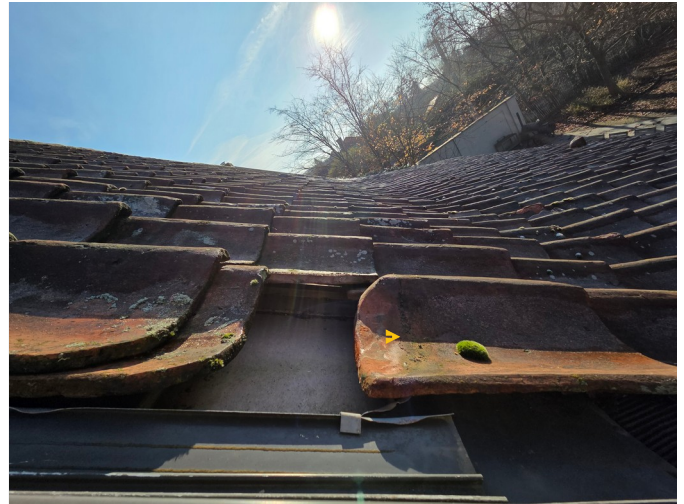
## Fiche 7: Dakbedekking

| Beschrijving | Notitie | Terug te vinden op plannen |
|---|---|---|
| Fiche 7: Dakbedekking | Het dak werd volledig gerenoveerd in 2011. Boomse dakpannen werden gerecupereerd.<br><br>Deze zijn niet-asbestverdacht. | Plan 1.2: verdieping |

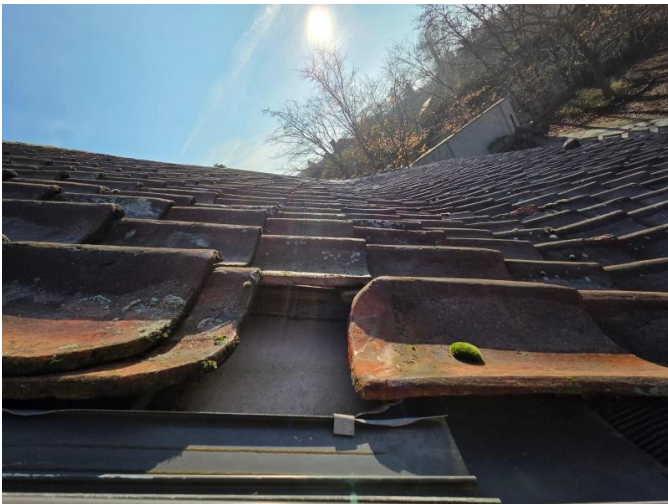
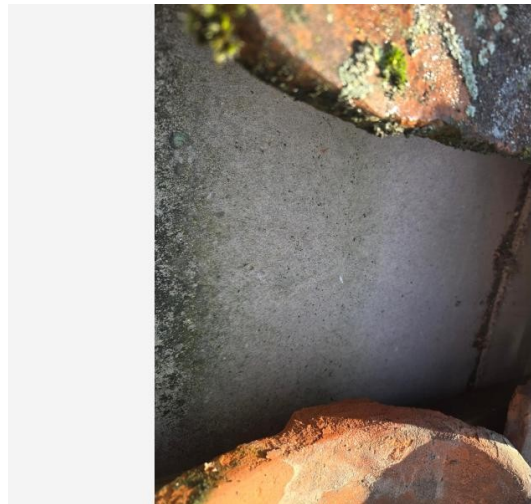
## Fiche 8: Onderdak

| Beschrijving | Notitie | Terug te vinden op plannen |
|---|---|---|
| Fiche 8: Onderdak | De dak werd volledig gerenoveerd in 2011. Dubbel geperst stijf onderdak van vezelcement. | Plan 1.2: verdieping |

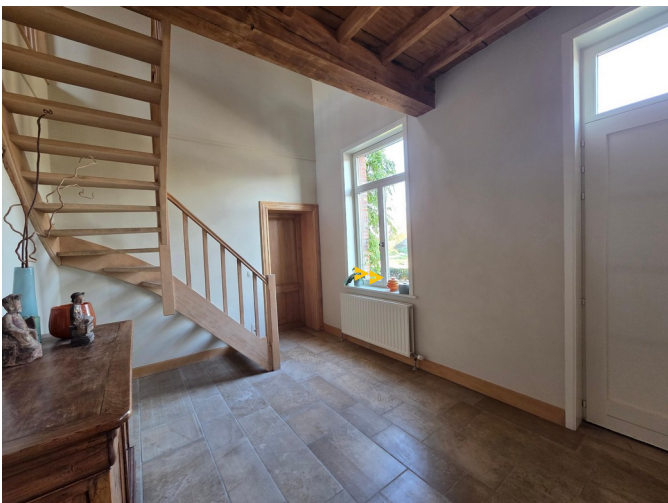
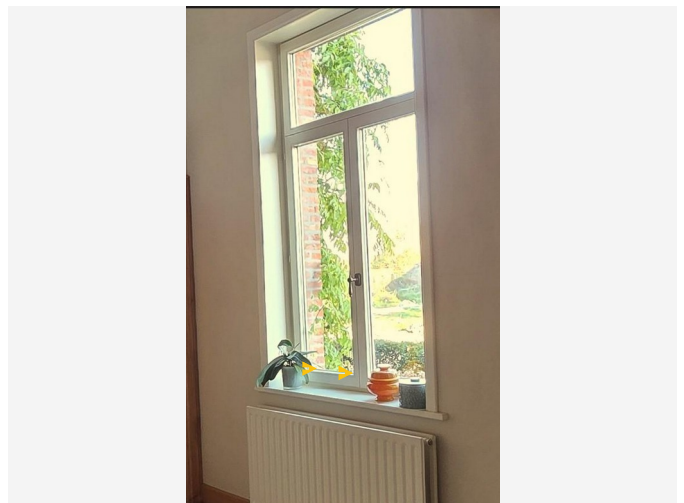
## Fiche 9: Afdichtingsmateriaal (mastiek, kit, ...) aan schrijnwerk

| Beschrijving | Notitie | Terug te vinden op plannen |
|---|---|---|
| Fiche 9: Afdichtingsmateriaal (mastiek, kit, ...) aan schrijnwerk | Alle ramen en deuren vernieuwd in 1995. De kit werd gecontroleerd en als nietasbesthoudend beschouwd. (zacht en elastisch). | Plan 1.1: gelijkvloers |
