# Asbestinventarisatetest

Kapellei 217, 2980 Zoersel

Attestnummer : 20260915-000119.000

Uitgegeven op : 15.09.2026

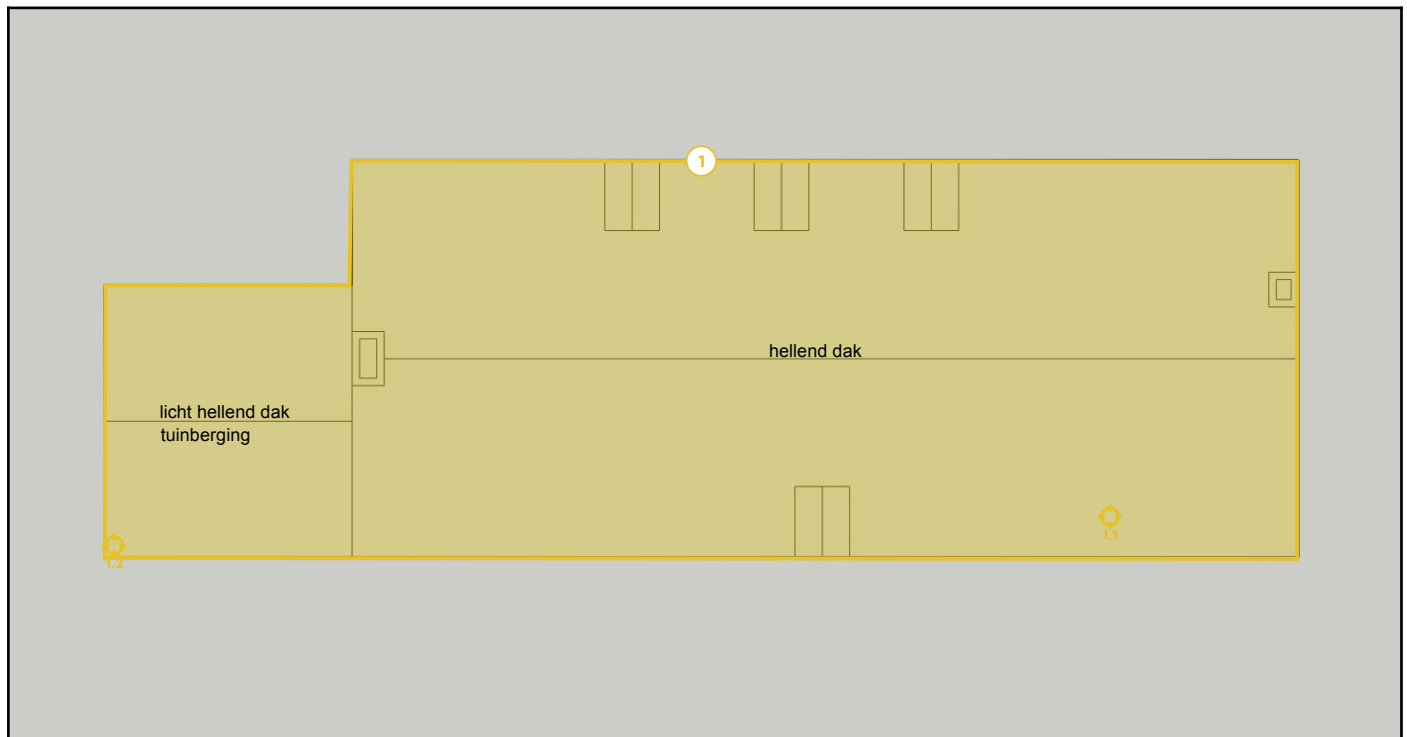
## Plan 1.13: dak

| Beschrijving | Type | Actie |
|---|---|---|
| 1. onderdak | Asbestmateriaal | Zorgvuldig beheren |

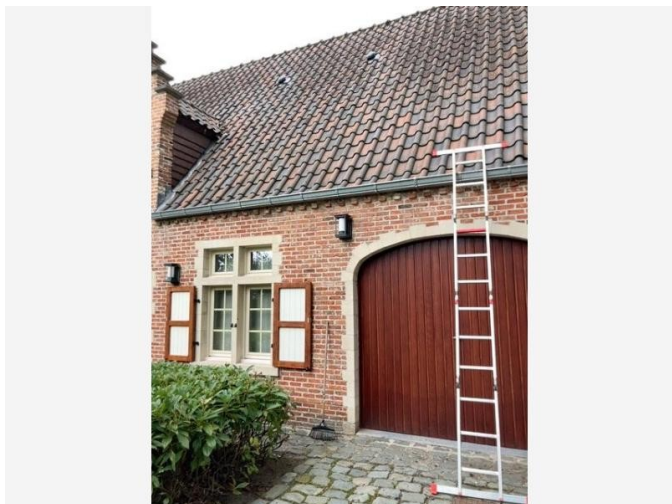
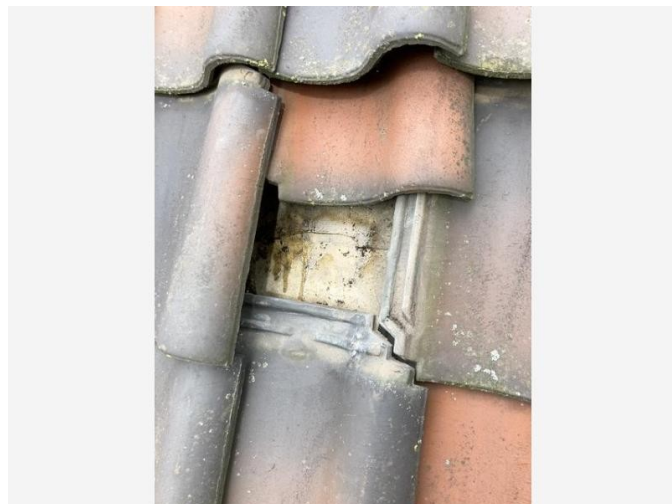
Het asbestmateriaal valt onder de mijlpaal van 2040.

| Eindbeoordeling materiaalisico | Laag materiaalisico en/of verlaagde kans op vezelvrijgave |

| Asbestsoort (vezeltype) | Alleen chrysotiel aanwezig |
| Asbestconcentratie | Laag (< 50%) |
| Toestand van het materiaal | Licht beschadigd, licht verweerd. Intacte calciumsilicaatplaat of materiaal met categorie 3-gebondenheid |

| Opmerking | Het betreft het onderdak van het hellend dak van de woning en dat van de aangrenzende tuinberging. De hoeveelheid kan afwijken van de opgemeten hoeveelheid. Aan deze hoeveelheid kunnen geen rechten ontleend worden. |

- Zorg voor een veilig beheer. Vermijd het beschadigen van het asbestmateriaal. Controleer de toestand jaarlijks op wijzigingen.

- Eenvoudige handelingen: enkel door erkend asbestverwijderaar  
Het onderdak is genageld op de dakconstructie. De tengellatten en de panlatten zijn door het onderdak genageld op de dakconstructie. Dit alles is moeilijk te verwijderen zonder het onderdak te beschadigen. De kans is zeer groot dat het onderdak zal breken bij het verwijderen ervan. Dan komen schadelijke asbestvezels vrij die ingeademd kunnen worden. Laat de toepassing verwijderen door een erkend asbestverwijderaar. Bevochtig de toepassing vooraleer deze te verwijderen. Verpak ze in een dubbele doorzichtige plastic zak of in een doorschijnende asbestzak en sluit deze luchtdicht af. Vervoer op een correcte manier naar het recyclagepark. Gebruik steeds de nodige persoonlijke beschermingsmiddelen zoals onder andere een FFP3 mondkap, een veiligheidsbril, een wegwerpoverall en -handschoenen en afspoelbaar schoeisel. Kijk ook bij de toelichting achteraan in dit attest bij 'Asbest beheren en verwijderen'.

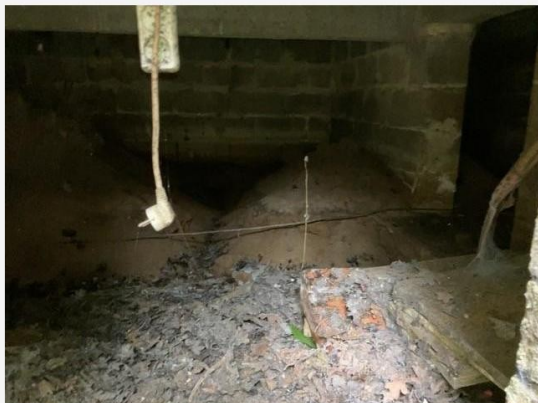
**Reden:** Er is geen volledige risicobeoordeling mogelijk

**Uitleg van de asbestdeskundige:** De kruipkelder heeft een beperkte hoogte van circa 0,80 meter. Van aan de toegang naar de kruipkelder werden geen asbestverdachte toepassingen vastgesteld. De toegang bevindt zich achteraan de woning ter hoogte van het terras. Het is niet gekend of de volledige woning en de aangrenzende tuinberging volledig onderkelderd zijn.

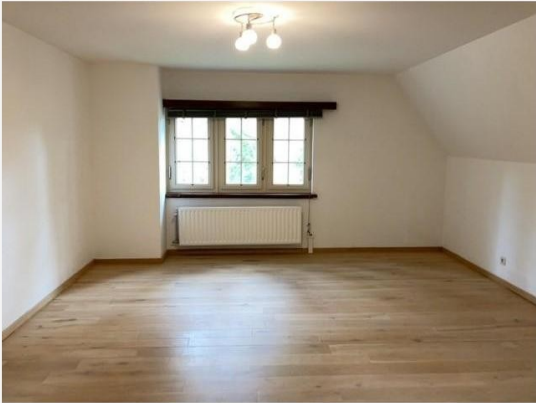
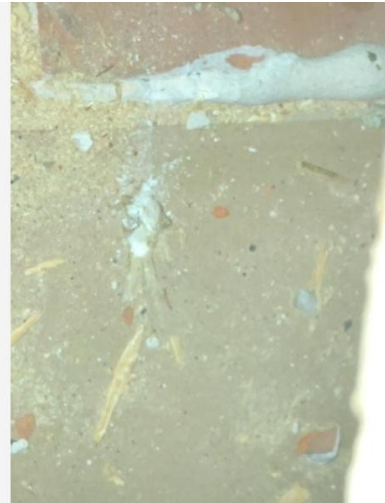
De plafonds op de 1ste verdieping van de woning zijn voorzien in gipsplaten. Dit werd vastgesteld via een opening in de zoldervloer. Ook in de tuinberging zijn gipsplaten voorzien aan de onderzijde van het licht hellend dak.

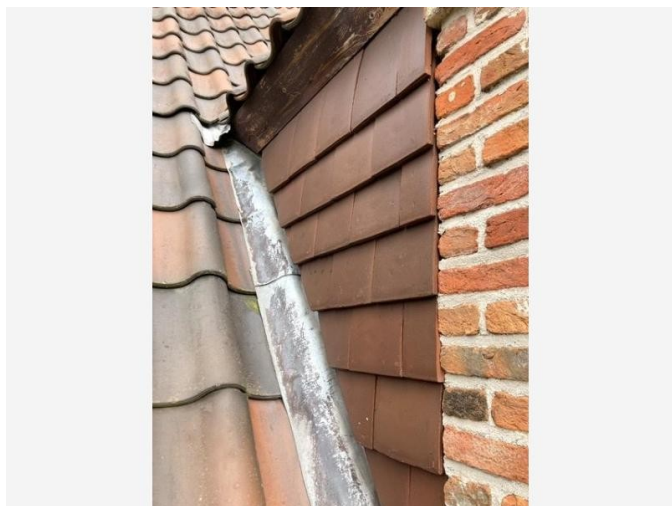
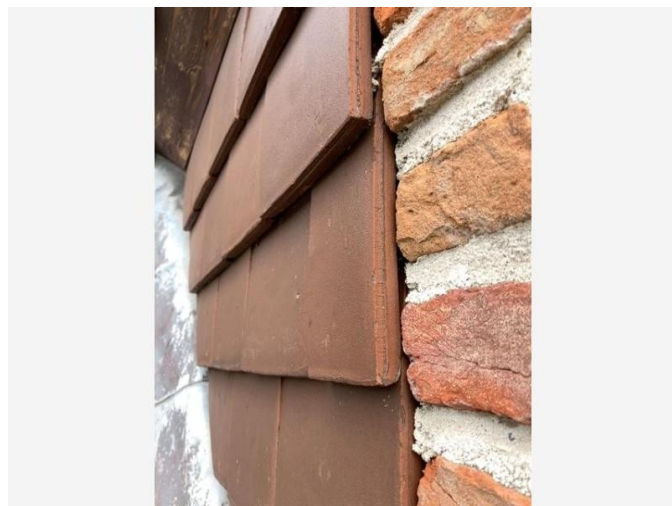
De zijgevels van de dakkapellen zijn afgewerkt met tegelpannen, deze zijn niet asbestverdacht.

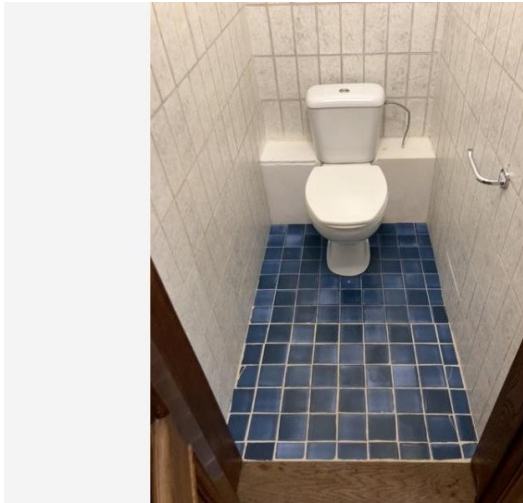
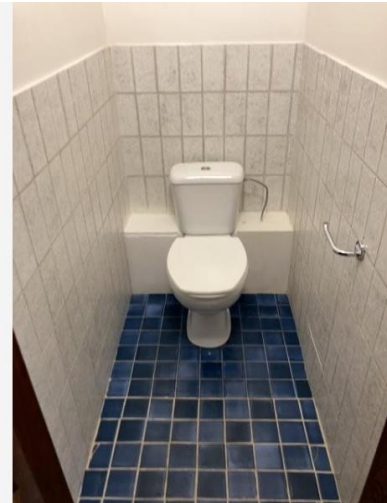
De vloeren van het gelijkvloers alsook de vloer van het toilet, de badkamer en de douchekamer op de verdieping zijn voorzien van tegels. Onderliggende lagen zijn niet waarneembaar en werden niet onderzocht binnen het kader van het niet-destructief onderzoek. Bij toekomstige werken aan deze vloeren is het aangeraden om van de lijmlaag een staal te laten nemen tot op de drager om het asbesthoudend karakter ervan te onderzoeken. Laat dit ook doen voor de lijmlaag aan de tegelplinten. Gebruik daarbij steeds de nodige persoonlijke beschermingsmiddelen, zoals onder andere een FFP3 mondkap, een veiligheidsbril, een wegwerpoverall en -handschoenen en afspoelbaar schoeisel. Bekijk ook de toelichting achteraan in dit attest bij 'Asbest beheren en verwijderen'.

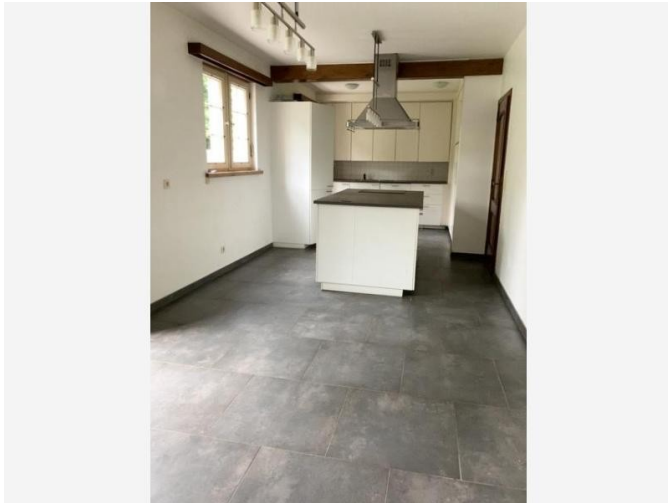
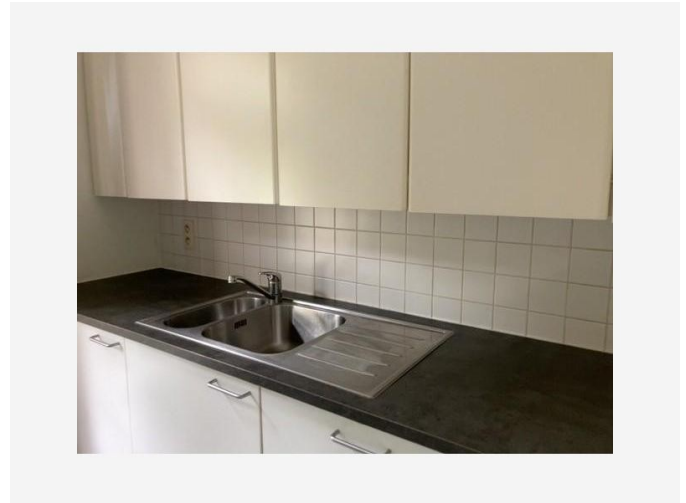
Wanden van de keuken, de beide toiletten, de badkamer en de douchekamer zijn voorzien van tegels. Onderliggende lagen zijn niet waarneembaar en werden niet onderzocht binnen het kader van het niet-destructief onderzoek. Bij toekomstige werken aan deze wanden is het aangeraden om van de lijmlaag een staal te laten nemen tot op de drager om het asbesthoudend karakter ervan te onderzoeken. Gebruik daarbij steeds de nodige persoonlijke beschermingsmiddelen, zoals onder andere een FFP3 mondkap, een veiligheidsbril, een wegwerpovertrek en -handschoenen en afspoelbaar schoeisel. Bekijk ook de toelichting achteraan in dit attest bij 'Asbest beheren en verwijderen'.

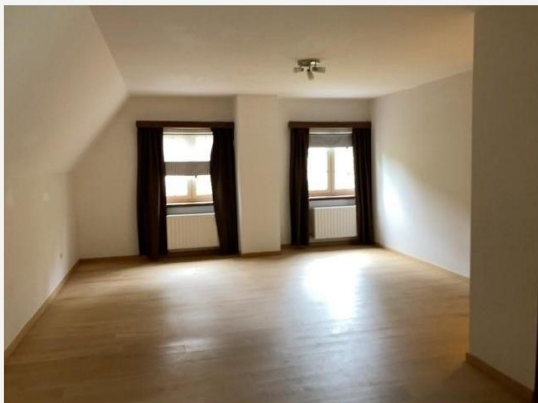
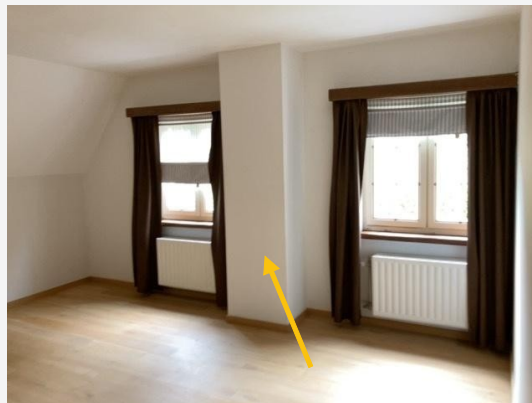
De binnenzijde van de schouwen en/of technische schachten is niet waarneembaar en werd niet onderzocht binnen het kader van het niet-destructief onderzoek. Bovendaks bevinden de schouwen zich hoger dan 3,5 meter boven een veilige ondergrond. De waarneembare rookgaskanalen boven de gemetselde schouw zijn niet asbestverdacht.

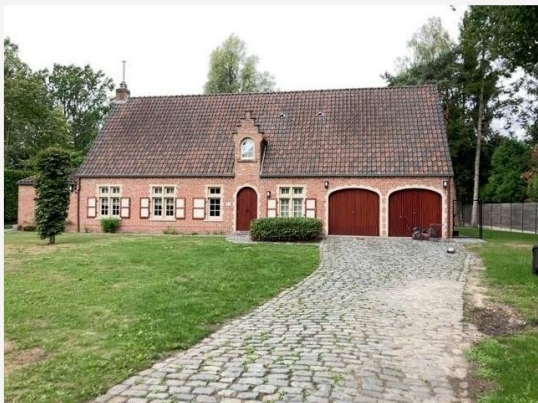
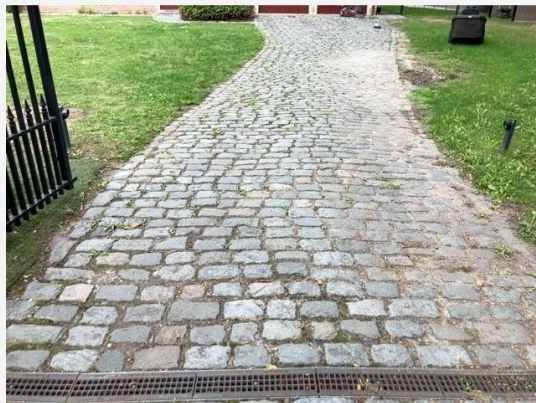
De verharding is deels in kasseien en deels in natuursteen, deze zijn niet asbestverdacht. Onderliggende lagen, zoals bijvoorbeeld steenslag, zijn niet waarneembaar en werden niet onderzocht binnen het kader van het niet-destructief onderzoek.

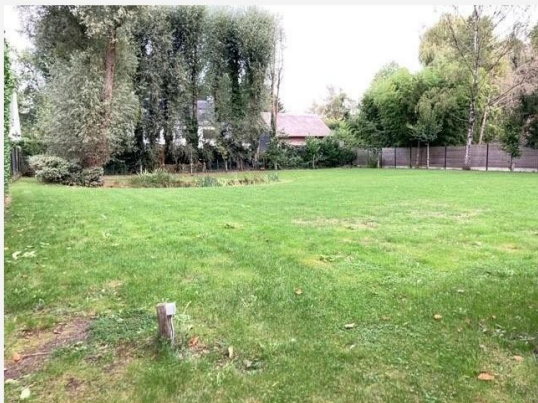
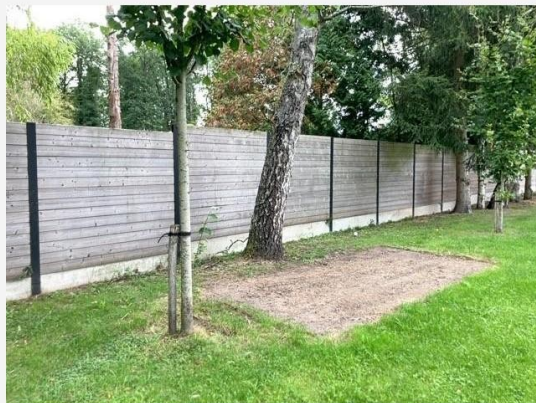
Het voormalig vrijstaand tuinhuis, rechts achter in de tuin, werd verwijderd.

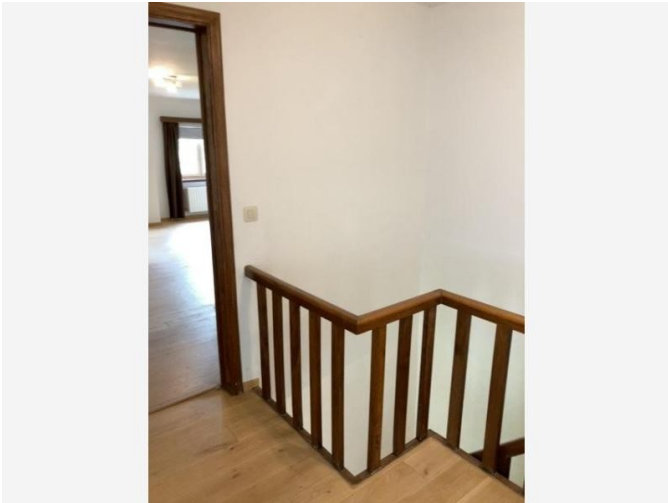
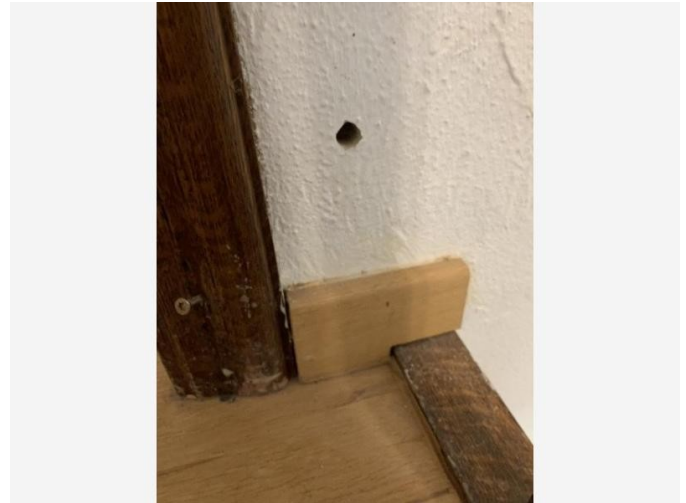
## Fiche 11: pleisterwerk wanden

Geen asbest

| Opmerking | Het betreft het waarneembaar pleisterwerk aan de wanden van de woning. De hoeveelheid kan afwijken van de opgemeten hoeveelheid. Aan deze hoeveelheid kunnen geen rechten ontleend worden. Er werd geen staal genomen in het stooklokaal daar het de wanden van de garage, waar de cv-ketel zich bevindt, niet bepleisterd zijn. |

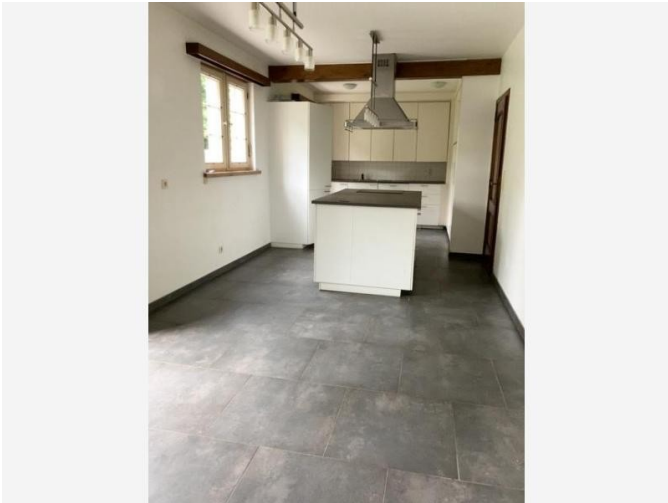
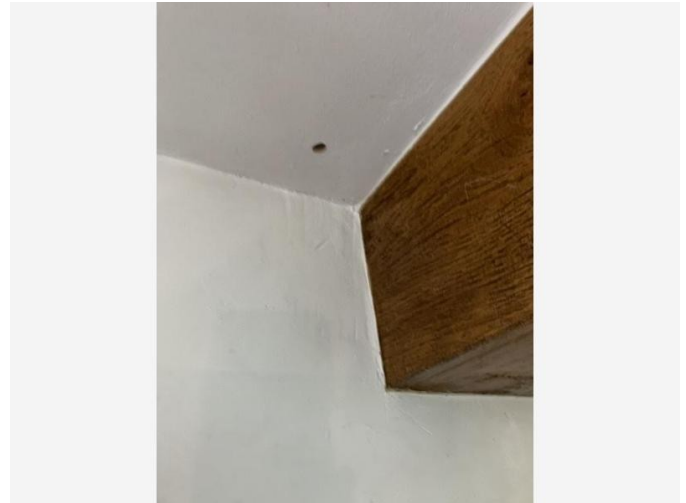
## Fiche 12: pleisterwerk plafonds

Geen asbest

| Opmerking | Het betreft het waarneembaar pleisterwerk aan de plafonds van de woning. De hoeveelheid kan afwijken van de opgemeten hoeveelheid. Aan deze hoeveelheid kunnen geen rechten ontleend worden. Er werd geen staal genomen in het stooklokaal daar het plafond van de garage, waar de cv-ketel zich bevindt, niet bepleisterd is. Op de verdieping zijn de plafonds voorzien in gipskarton platen. |

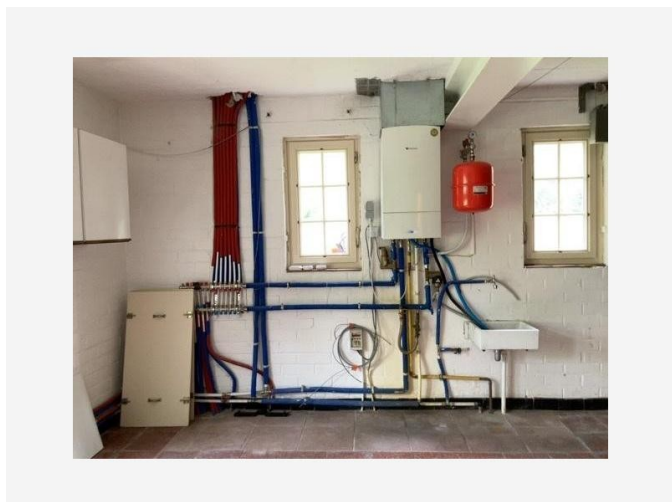
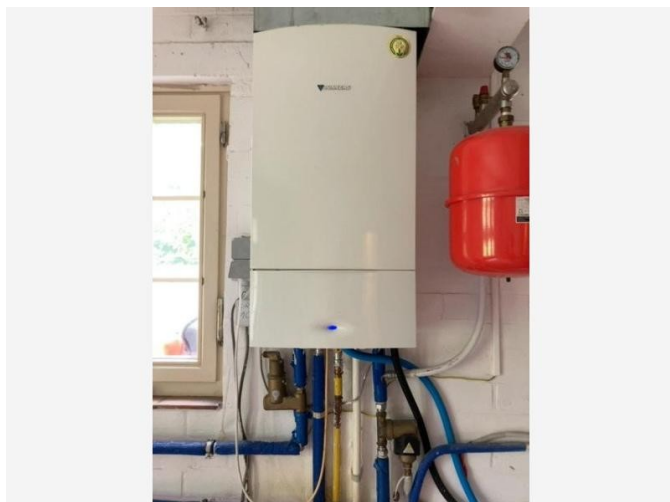
### Fiche 13: cv-ketel

| Beschrijving | Notitie | Terug te vinden op plannen |
|---|---|---|
| Fiche 13: cv-ketel | Het bouwjaar van de cv-ketel is 2015 waardoor kan worden aangenomen dat deze geen asbesthoudende toepassingen bevat. | Plan 1.2: gelijkvloers |

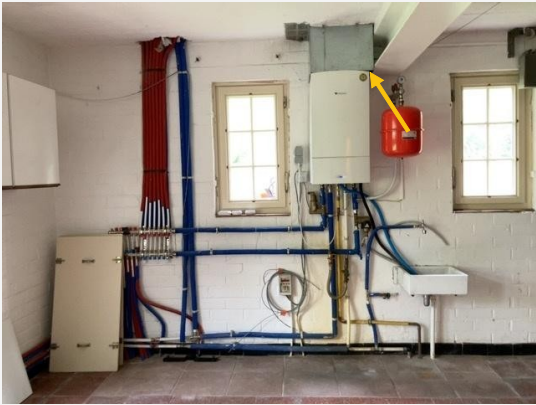
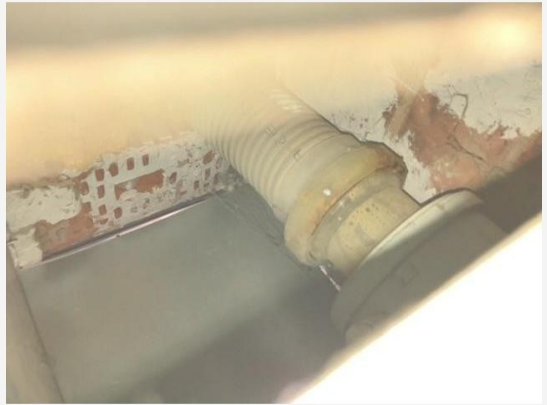
## Fiche 14: rookgaskanaal cv

| Beschrijving | Notitie | Terug te vinden op plannen |
|---|---|---|
| Fiche 14: rookgaskanaal cv | Het waarneembaar rookgaskanaal van de cv-ketel is niet asbestverdacht. | Plan 1.2: gelijkvloers |

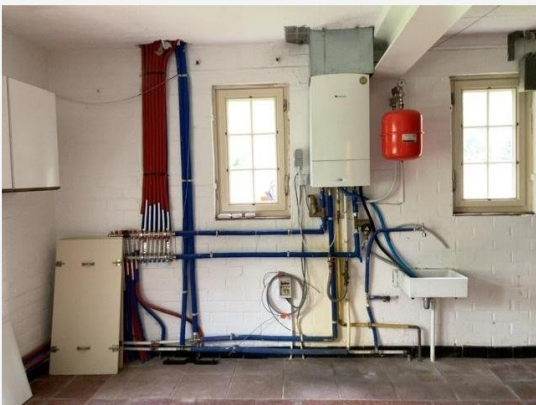
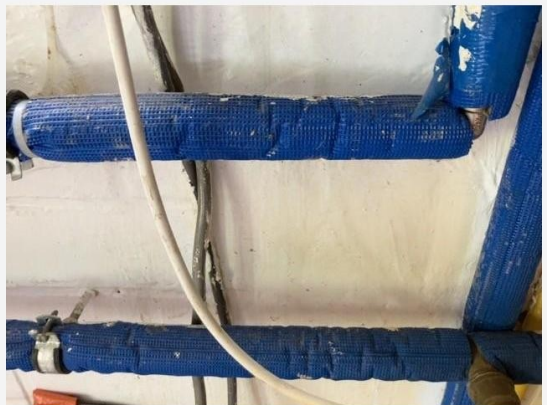
## Fiche 15: leidingisolatie

| Beschrijving | Notitie | Terug te vinden op plannen |
|---|---|---|
| Fiche 15: leidingisolatie | De waarneembare leidingisolatie is niet asbestverdacht. | Plan 1.2: gelijkvloers |

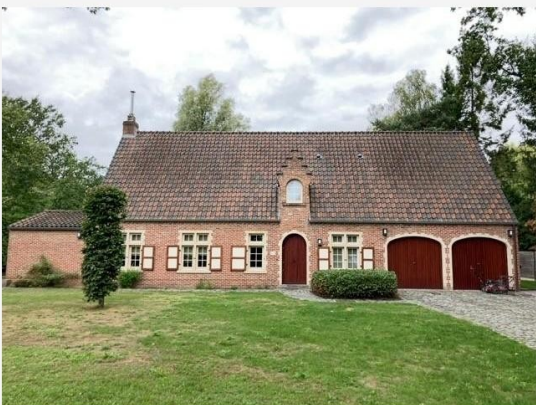
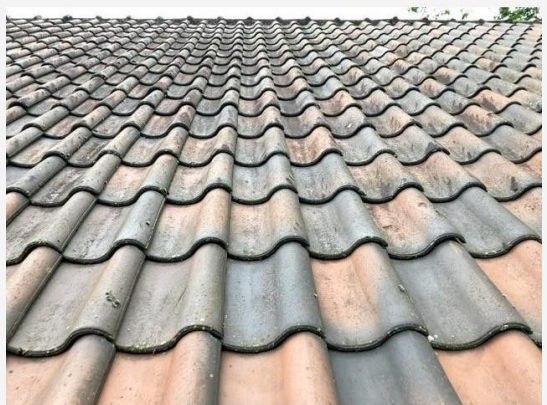
## Fiche 16: dakbedekking dakpannen

| Beschrijving | Notitie | Terug te vinden op plannen |
|---|---|---|
| Fiche 16: dakbedekking dakpannen | De dakbedekking van het hellend dak van de woning en van de aangrenzende tuinberging bestaat uit dakpannen. Deze zijn niet asbestverdacht. | Plan 1.11: dak |

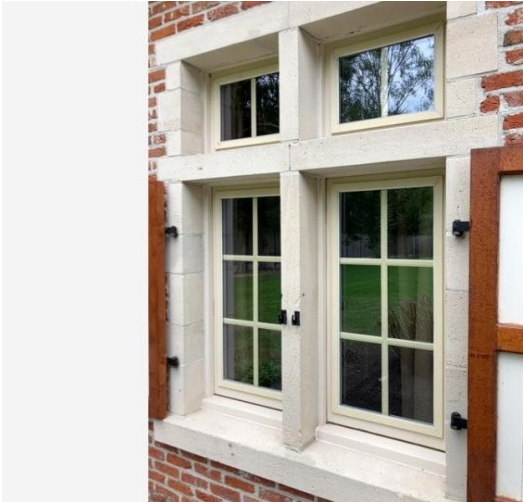
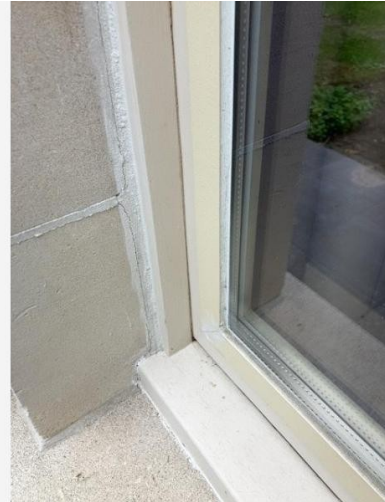
## Fiche 17: afdichtingslaag buitenschrijnwerk

| Beschrijving | Notitie | Terug te vinden op plannen |
|---|---|---|
| Fiche 17: afdichtingslaag buitenschrijnwerk | De afdichtingslaag van het buitenschrijnwerk is deels uitgevoerd in voegmortel en deels in een elastische kit. Beide zijn niet asbestverdacht. | Plan 1.2: gelijkvloers<br>Plan 1.6: 1ste verdieping |
