# Asbestinventarisatattest

Provinciale Steenweg 202, 2627 Schelle

Attestnummer : 20260414-000009.000

Uitgegeven op : 14.04.2026

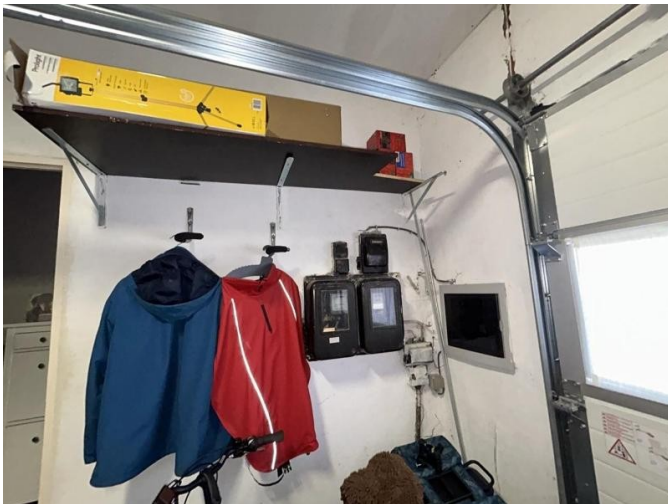
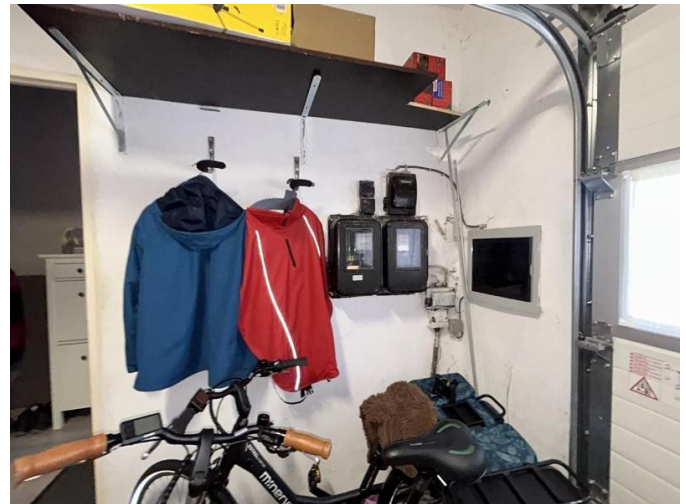
| Fiche 1: Bakeliet tellerkast..... | 17 |

Overzichtsfoto

Detailfoto

Het asbestmateriaal valt onder de mijlpaal van 2040.

| Eindbeoordeling materiaalrisico | Laag materiaalrisico en/of verlaagde kans op vezelvrijgave |

| Gebondenheid | Categorie 1: hechtgebonden in oorsprong |
| Asbestsoort (vezeltype) | Crocidoliet aanwezig |
| Asbestconcentratie | Laag (< 50%) |
| Toestand van het materiaal | Onbeschadigd, niet verweerd |

| Beschrijving | Bakeliet tellerkast |
| Hoeveelheid (oppervlakte - dikte - aantal) | <ul style="list-style-type: none"> <li>0,70 m<sup>2</sup> - 0,50 cm - 2 stuks</li> </ul> |
| Identificatiemethode | <p>De asbestdeskundige beoordeelt het materiaal als asbestverdacht en dus asbesthoudend, en dit zonder monstername.</p> <p>Motivatie: De materialen behoren niet toe aan de eigenaar voor wie de asbestdeskundige de asbestinventaris uitvoert.</p> |
| Opmerking | <p>Deze oppervlakte werd niet gemeten, maar geschat op basis van een benadering van de aanwezige tellerkast. Deze schatting mag niet worden gebruikt als maatstaf voor heffingen. Als deskundigen hebben wij vastgesteld dat het materiaal daadwerkelijk bakeliet betreft en geen harde pvc. Bakeliet wordt door ons beschouwd als een asbestverdachte toepassing, aangezien het in veel gevallen asbesthoudend is. We hebben geen staalname uitgevoerd om de functionaliteit van de tellerkast niet in gevaar te brengen. Daarnaast is staalname verboden, aangezien de tellerkast eigendom is van de nutsvoorzieningsmaatschappij.</p> |

Zorgvuldig beheren

- Zorg voor een veilig beheer. Vermijd het beschadigen van het asbestmateriaal. Controleer de toestand jaarlijks op wijzigingen.
- Voer bijkomende staalname(s) uit.

- Eenvoudige handelingen: mag via doe-het-zelf of door werknemer(s) met opleidingsattest eenvoudige handelingen  
Deze toepassing mag volgens de huidige wetgeving worden verwijderd via eenvoudige handelingen. Aangezien deze toepassing echter eigendom is van de nutsvoorzieningsmaatschappij, mag deze uitsluitend worden verwijderd door hen of door een door hen aangestelde onderaannemer die beschikt over de nodige attesten en opleidingen. Daarom wordt hier verwezen naar de methode van een erkende verwijderaar, maar in feite dient dit via de nutsvoorzieningsmaatschappij te verlopen.

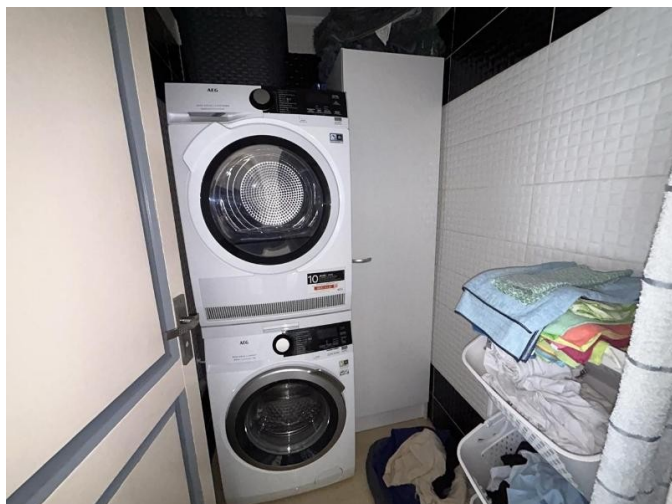
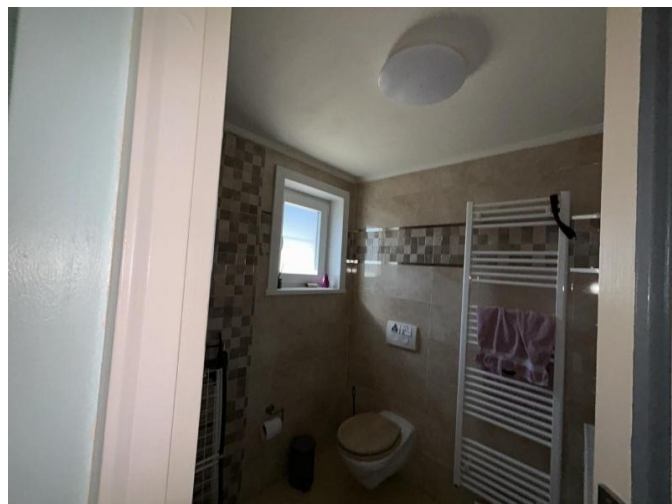
| Fiche 2: Faience tegellijm..... | 21 |

#### Asbestverdachte lijm bij Faiencetegels

In uitzonderlijke gevallen kan de lijm waarmee deze zijn vastgehecht asbesthoudend zijn. Gezien het een niet-destructief onderzoek betreft, werd er geen staal genomen. Bij afbraak van deze tegels, is het aangewezen deze lijmlaag te laten analyseren op de aanwezigheid van asbest

| (Asbest)materiaal | In-situ afwerkingslagen - Lijmlaag |

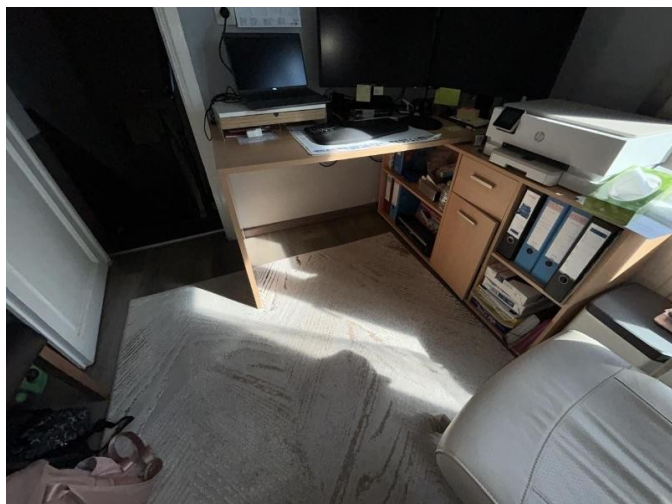
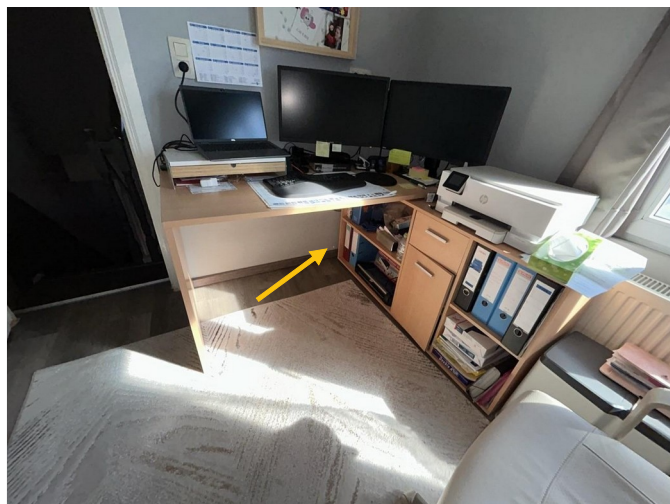
## Fiche 3: Pleisterwerk aan de muren

Geen asbest

| # | Type | Referentie | Resultaat |
|---|---|---|---|
| 3.1 | Mengmonster | 01 | Geen asbest |

| Opmerking | <p>De hoeveelheid is een schatting en kan afwijken van de werkelijke toestand.</p> <p>( de opgegeven hoeveelheden mogen niet gebruikt worden als maatstaf van heffing).</p> <p>Waar mogelijk wordt staalname uitgevoerd conform het inspectieprotocol.</p> <p>Natte ruimte: Keuken</p> <p>Droge ruimte: Slaapkamer achteraan</p> <p>Traphal/hal: Traphal (kelder)</p> <p>CV-ruimte/lokaal: Garage is een staal genomen zie fiche cement</p> |

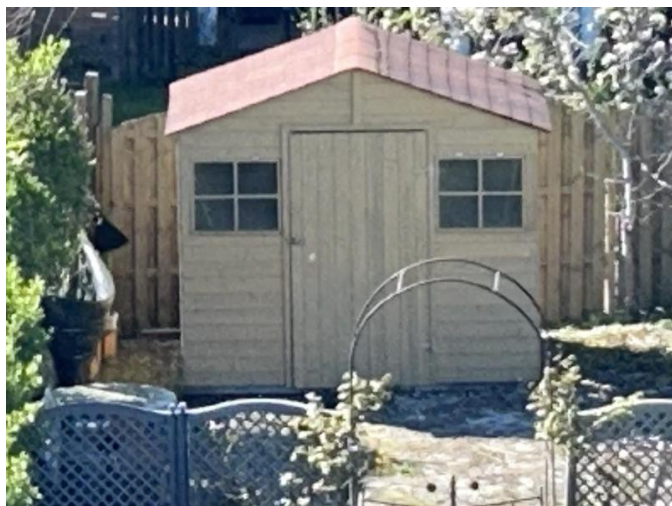
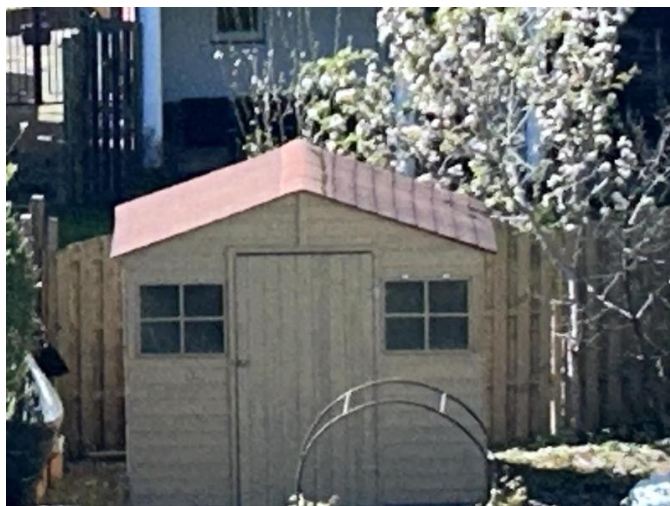
| Fiche 4: Dakbedekking Roofing Tuinhuis..... | 25 |

Geen asbest

| # | Type | Referentie | Resultaat |
|---|---|---|---|
| 4.1 | Puntmonster | 05 | Geen asbest |

| Opmerking | <p>Tijdens de inspectie werd roofing vastgesteld op de daken. Er werd een staalname uitgevoerd en geanalyseerd door een erkend laboratorium. De resultaten van de analyse zijn negatief, wat betekent dat de onderzochte roofing geen asbest bevat.</p> <p>Er bestaat echter een mogelijkheid dat zich onder de huidige toplaag een oudere, mogelijk asbesthoudende laag bevindt. Om schade aan de dakbedekking te vermijden, kon dit tijdens de inspectie niet worden vastgesteld. Het wordt aanbevolen om bij toekomstige renovatie- of afbraakwerken de onderliggende lagen opnieuw te laten onderzoeken door een erkend asbestdeskundige.</p> <p>De gerapporteerde hoeveelheden betreffen ramingen op basis van visuele waarneming. Deze zijn niet-bindend en kunnen wijzigen naarmate constructies verder worden geopend of verwijderd.</p> |

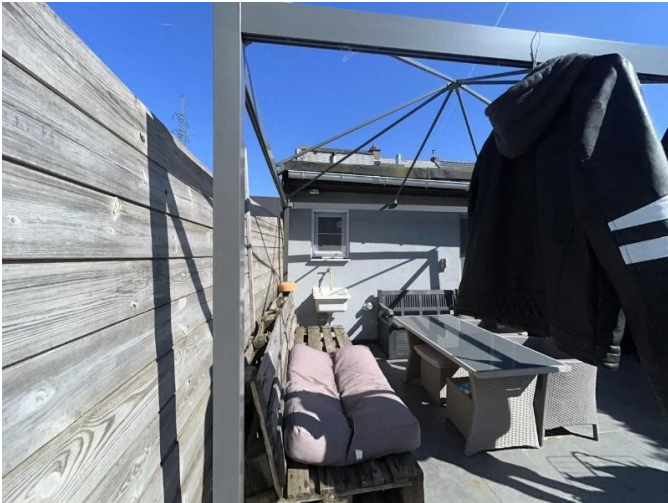
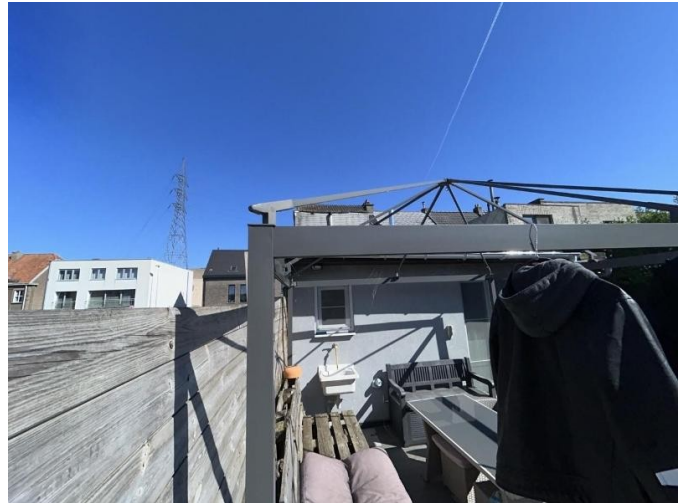
## Fiche 5: Crepi gevels

Geen asbest

| # | Type | Referentie | Resultaat |
|---|---|---|---|
| 5.1 | Mengmonster | 03 | Geen asbest |

| Opmerking | <p>De gerapporteerde hoeveelheden betreffen ramingen op basis van visuele waarneming. Deze zijn niet-bindend en kunnen wijzigen naarmate constructies verder worden geopend of verwijderd.</p> <p>De aanwezigheid van crepi werd vastgesteld, maar het tijdstip van plaatsing kan niet met zekerheid worden bepaald. Aangezien in oudere gevelpleisters asbesthoudende componenten konden voorkomen, wordt dit materiaal als asbestverdacht beschouwd. Omdat visuele inspectie geen uitsluitsel geeft over de aanwezigheid van asbest, is staalname en labo-analyse noodzakelijk om met zekerheid vast te stellen of het materiaal asbest bevat en om de veiligheid bij eventuele werken te waarborgen conform de OVAM-richtlijnen.</p> |

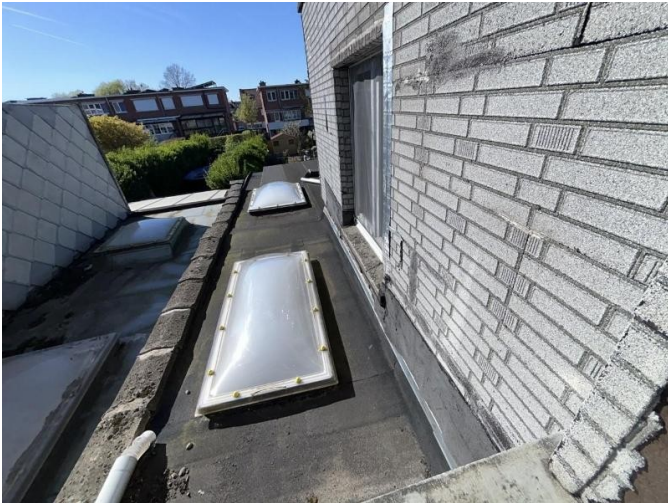
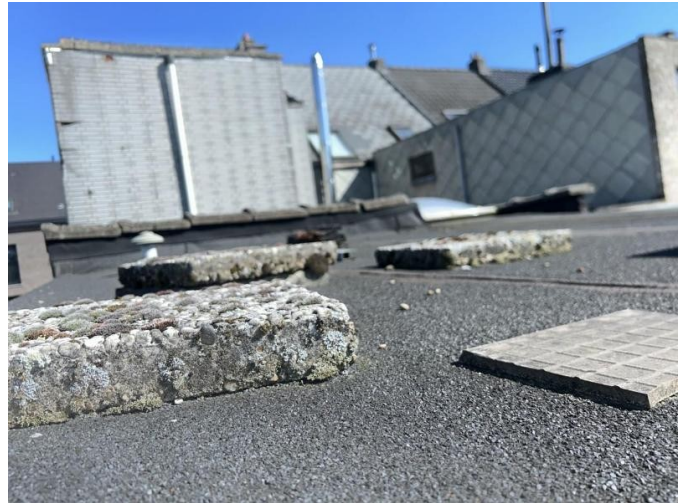
## Fiche 6: Dakbedekking Roofing

Geen asbest

| # | Type | Referentie | Resultaat |
|---|---|---|---|
| 6.1 | Puntmonster | 04 | Geen asbest |

| <p><b>Opmerking</b></p> | <p>Ter hoogte van het platte dak werd een dakafdichting in roofing (bitumineuze dakbedekking) vastgesteld. Gezien het type toepassing en de ouderdom van de constructie werd deze dakbedekking in eerste instantie als potentieel asbestverdacht beoordeeld.</p> <p>Van de aanwezige roofing werd een representatief staal genomen en geanalyseerd door een erkend laboratorium. Uit het analyseresultaat blijkt dat er geen asbestvezels werden aangetroffen in het bemonsterde materiaal. Op basis van deze analyse wordt de onderzochte roofing als niet-asbesthoudend beoordeeld.</p> <p>Het negatieve analyseresultaat kan worden geëxtrapoleerd naar gelijkaardige, visueel homogene toepassingen van roofing binnen hetzelfde inspectiegebied.</p> <p>Onder de zichtbare roofing kunnen zich echter andere daklagen of oudere dakafdichtingen bevinden die tijdens het plaatsbezoek niet zichtbaar of inspecteerbaar waren. Bij renovatie- of sloopwerken wordt aangeraden deze onderliggende lagen bijkomend te laten onderzoeken op de mogelijke aanwezigheid van asbest alvorens de werken aan te vatten.</p> <p>De in de inventaris vermelde hoeveelheden zijn indicatief en mogen niet gebruikt worden als basis voor offerte of prijsberekening voor eventuele werken.</p> |

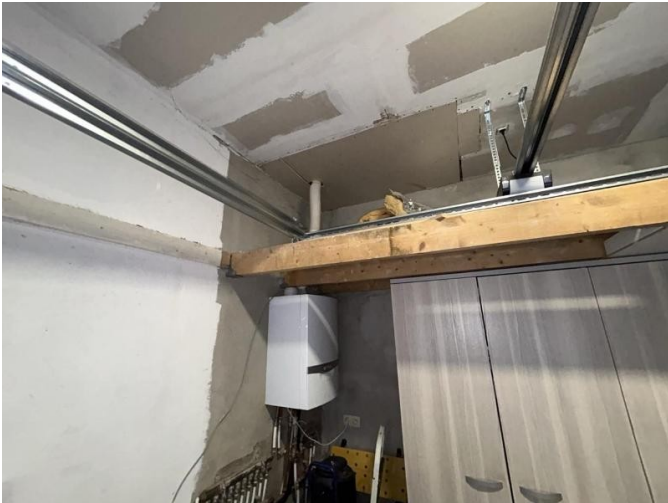
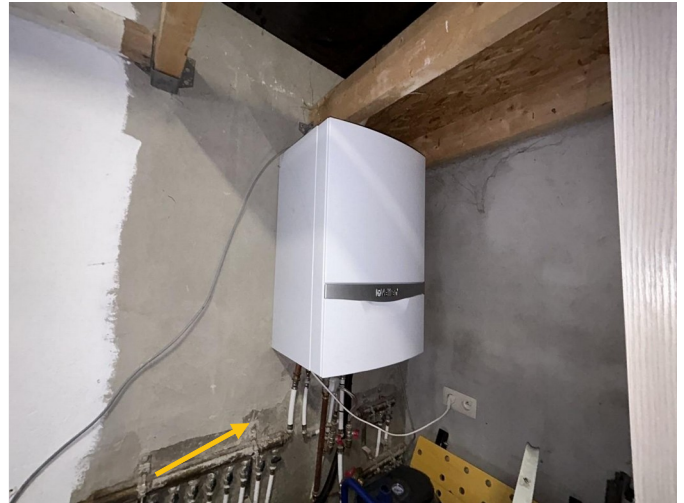
## Fiche 7: Cement muurbeploistering

Geen asbest

| # | Type | Referentie | Resultaat |
|---|---|---|---|
| 7.1 | Mengmonster | 02 | Geen asbest |

| Opmerking | De hoeveelheid is een schatting en kan afwijken van de werkelijke toestand. |

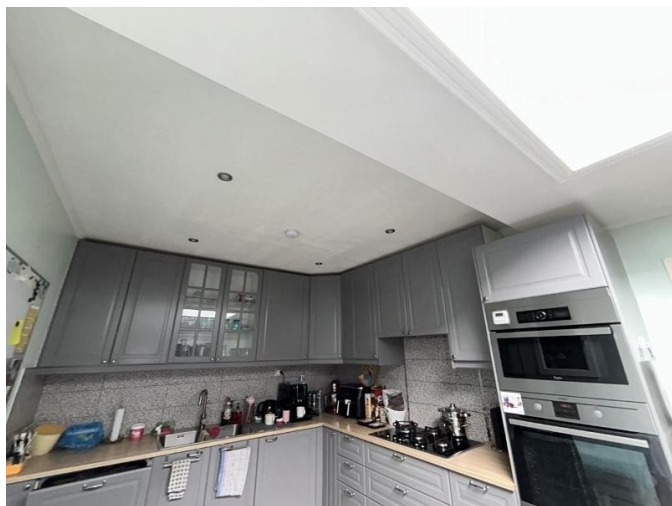
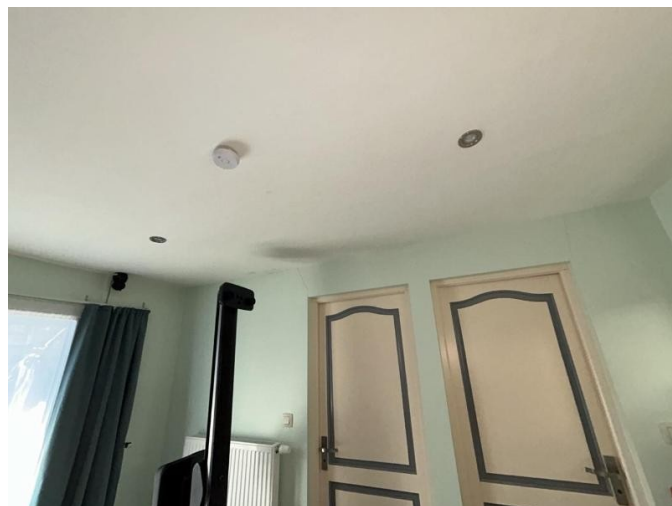
## Fiche 8: Plafonds uit niet asbestverdacht materiaal

| Beschrijving | Notitie | Terug te vinden op plannen |
|---|---|---|
| Fiche 8: Plafonds uit niet asbestverdacht materiaal | <p>De zichtbare plafondafwerkingen binnen het inspectiegebied bestaan uit niet-asbestverdachte materialen, zoals laminaatachtige panelen en/of gipskartonplaten (gyproc). Deze materialen worden op basis van hun uitzicht, samenstelling en gangbare toepassing niet als asbestverdacht beoordeeld.</p> <p>Het onderzoek werd uitgevoerd conform het standaardonderzoek zoals bepaald in IP2, zonder destructieve handelingen. Er werd geen demontage of opening van de plafondconstructie uitgevoerd.</p> <p>Bijgevolg kon niet worden vastgesteld of zich achter of boven deze plafondafwerkingen mogelijk asbestverdachte of asbesthoudende materialen bevinden (zoals oude plafondplaten, isolatiematerialen, leidingisolaties of andere historische toepassingen).</p> <p>In het kader van toekomstige renovatie- of sloopwerken wordt aanbevolen om voorafgaand een aanvullend, eventueel destructief onderzoek te laten uitvoeren teneinde de onderliggende constructielagen en niet-zichtbare materialen correct te kunnen beoordelen.</p> | <p>Plan 1.2: Gvl</p> <p>Plan 1.3: 1ste verdieping</p> <p>Plan 1.4: zolder</p> |

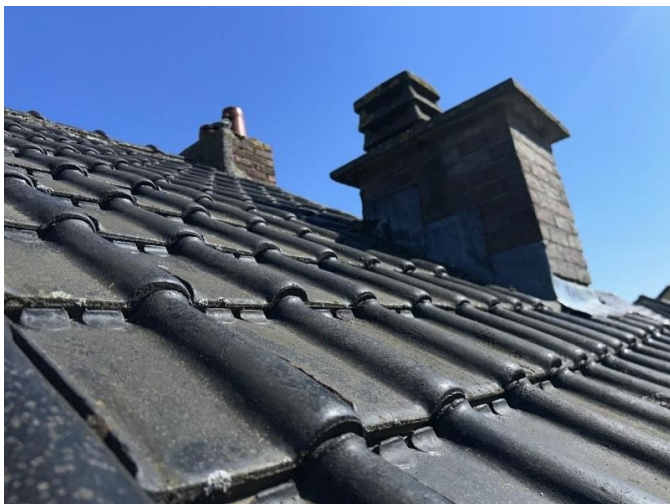
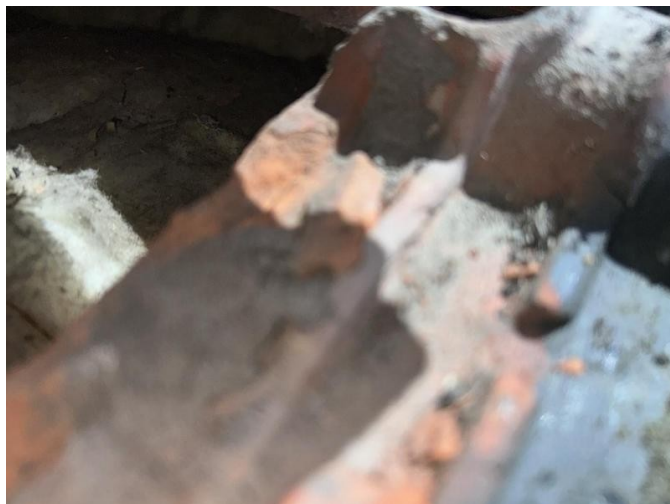
## Fiche 9: Onderdak van de woning is uit doek

| Beschrijving | Notitie | Terug te vinden op plannen |
|---|---|---|
| Fiche 9: Onderdak van de woning is uit doek | Onderdak met doek | Plan 1.5: Dak |

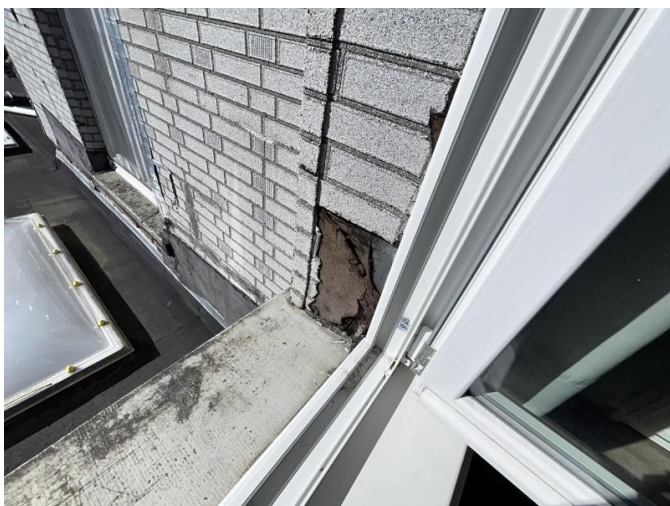
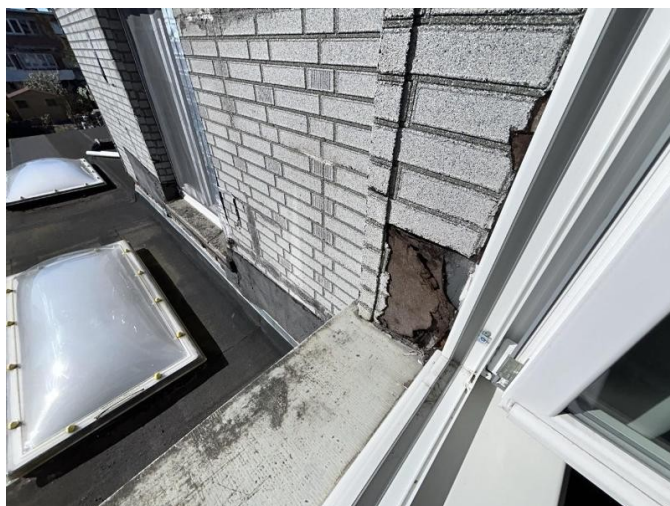
## Fiche 10: Afdichting aan ramen en deuren

| Beschrijving | Notitie | Terug te vinden op plannen |
|---|---|---|
| Fiche 10: Afdichting aan ramen en deuren | De afdichting aan ramen en deuren tussen het kader en het glas bestaat uit rubber. De aansluiting tussen het raamkader en de gevel is afgewerkt met siliconekit. Er werden geen asbesthoudende mastieken of stopverven vastgesteld op de zichtbare delen. | <p>Plan 1.2: Gvl</p> <p>Plan 1.3: 1ste verdieping</p> |

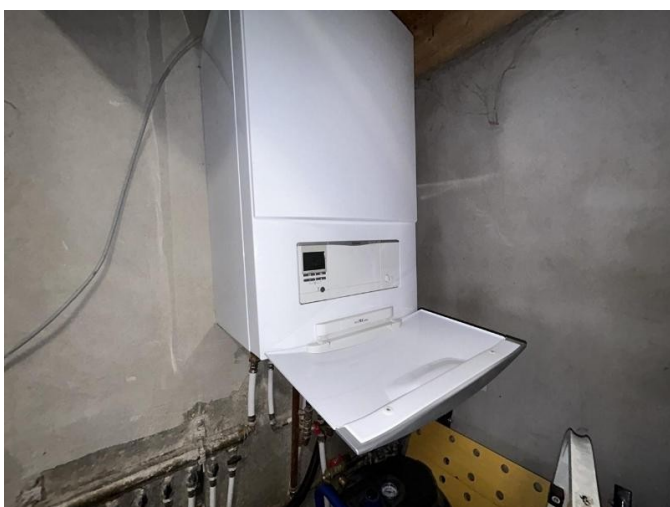
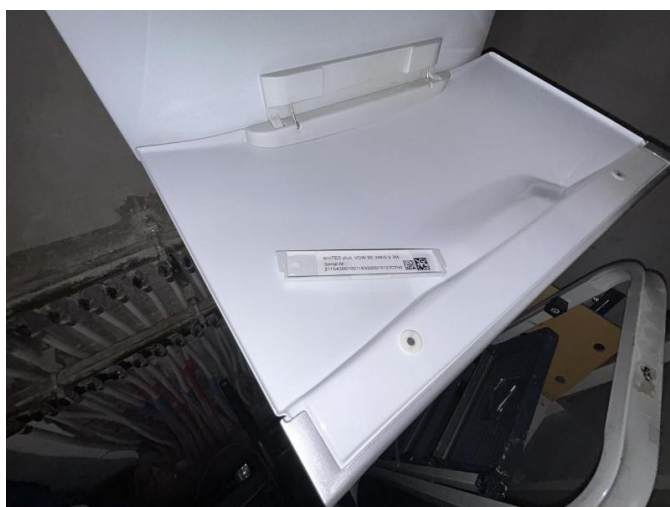
## Fiche 11: Dichtingen in CV-installatie

| Fiche 11: Dichtingen in CV-installatie | CV-Installatie MERK Vailliant bouwjaar 2015. Omwille van het bouwjaar mogen de dichtingen van de CV-installatie als asbestvrij beschouwd worden (asbestvrij vanaf 1999). Het bewijsstuk is opgeladen in de databank | Plan 1.2: Gvl |

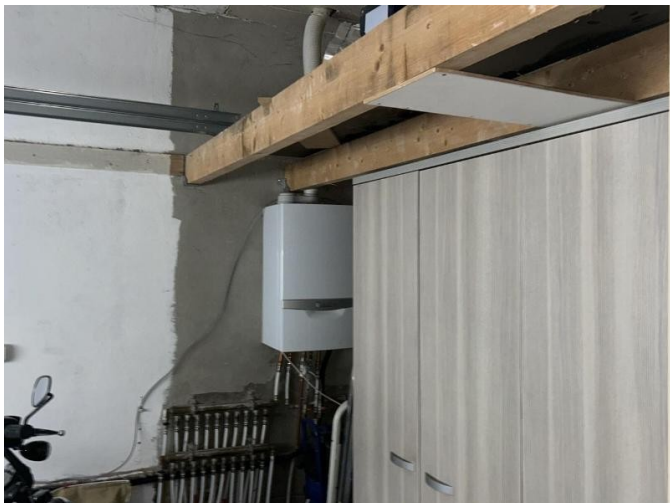
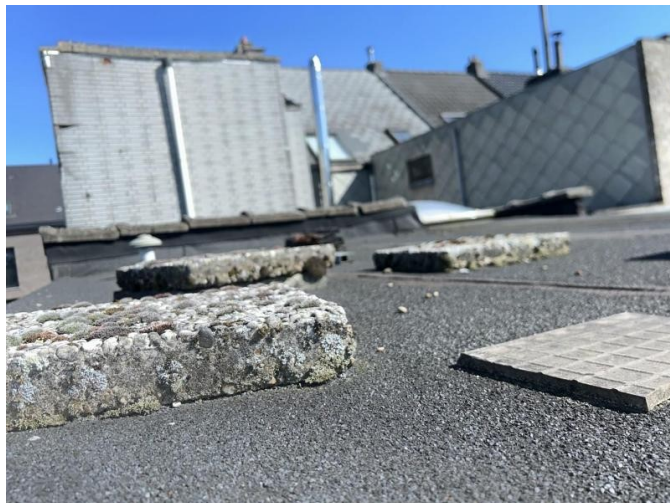
## Fiche 12: Rookgaskanaal

| Fiche 12: Rookgaskanaal | <p>Tijdens het plaatsbezoek werd de rookgasafvoer visueel geïnspecteerd. De zichtbare schouw bestaat uit een gladde, metalen of kunststof rookgasbuis met fabrieksmatige verbindingselementen. Er werden geen vezelcementbuizen, asbesthoudende schouwelementen of vezelachtige afdichtingsmaterialen vastgesteld.</p> <p>Het materiaal vertoont geen typische kenmerken van asbestcement (zoals vezelstructuur, cementgebonden matrix of verweerde vezelblootstelling). De uitvoering is consistent met moderne metalen of kunststof rookgasafvoersystemen.</p> <p>Op basis van visuele beoordeling en materiaalherkenning wordt de schouw als niet-asbestverdacht beoordeeld.</p> | - |

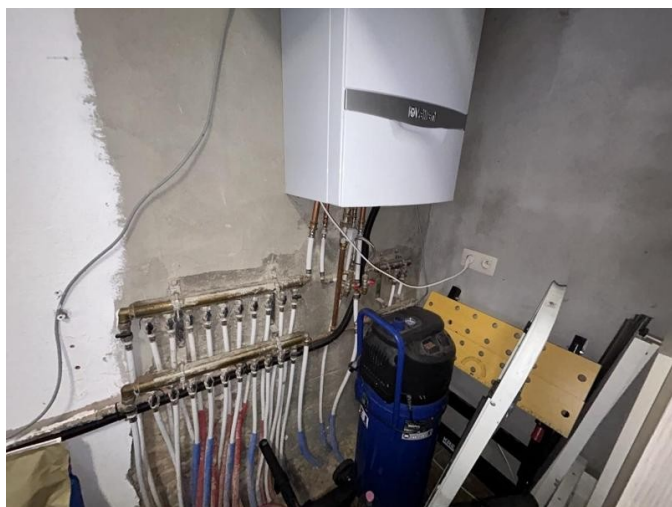
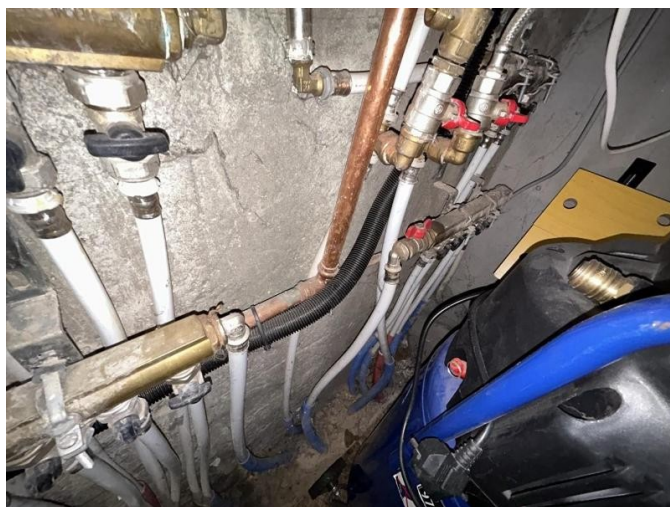
### Fiche 14: leidingisolatie niet aanwezig

| Beschrijving | Notitie | Terug te vinden op plannen |
|---|---|---|
| Fiche 14: leidingisolatie niet aanwezig | <p>Tijdens het plaatsbezoek werden geen geïsoleerde leidingen aangetroffen binnen het inspectiegebied. De aanwezige verwarmings- en sanitaire leidingen zijn zichtbaar uitgevoerd in metaal of kunststof zonder omhullende isolatiemantel. Er werden geen vezelachtige, koordachtige of ommantelde isolatiematerialen vastgesteld.</p> <p>Bijgevolg zijn er geen leidingisolaties die als asbestverdacht dienen te worden opgenomen in het asbestattest.</p> | - |
