# Asbestinventarisatetest

Glycienenlaan 17, 1950 Kraainem

Attestnummer : **20260923-000435.000**

Uitgegeven op : **23.09.2026**

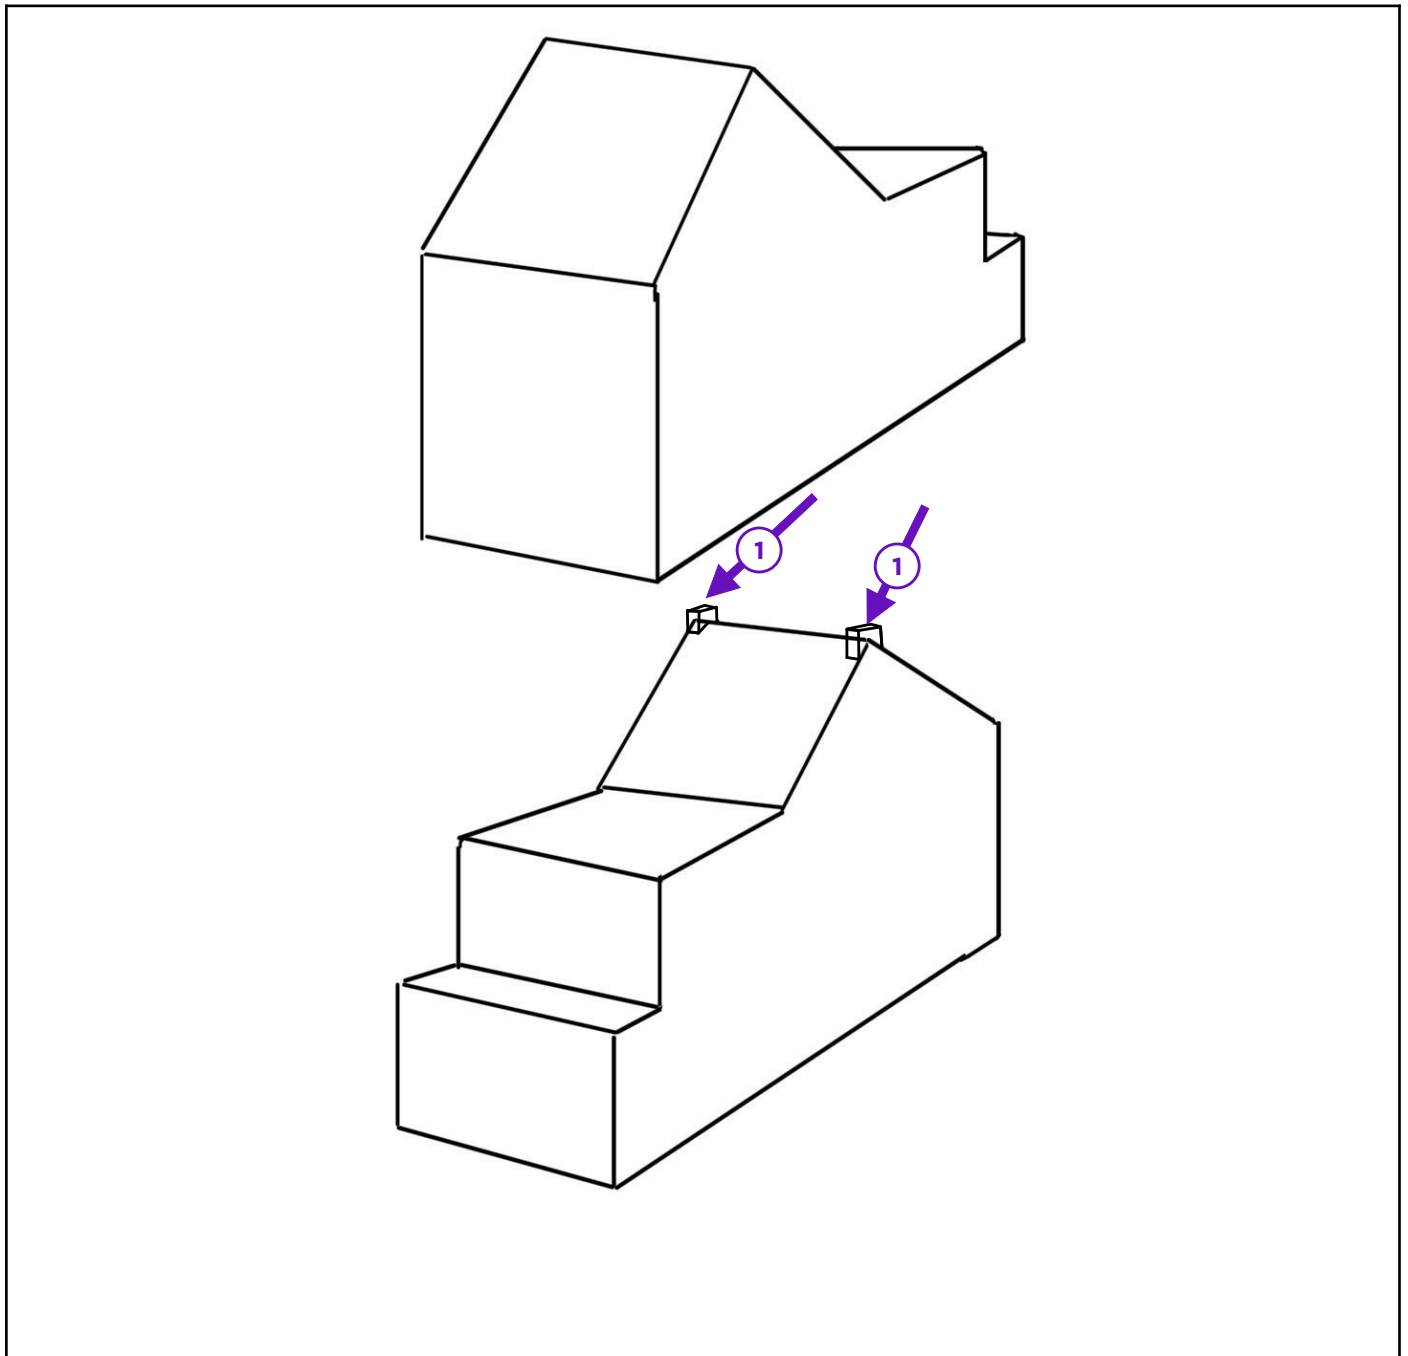
## Plan 1.8: Zijaanzicht

| Beschrijving | Type | Actie |
|---|---|---|
| 1. * de schoorsteen op het dak | Beperking | - |

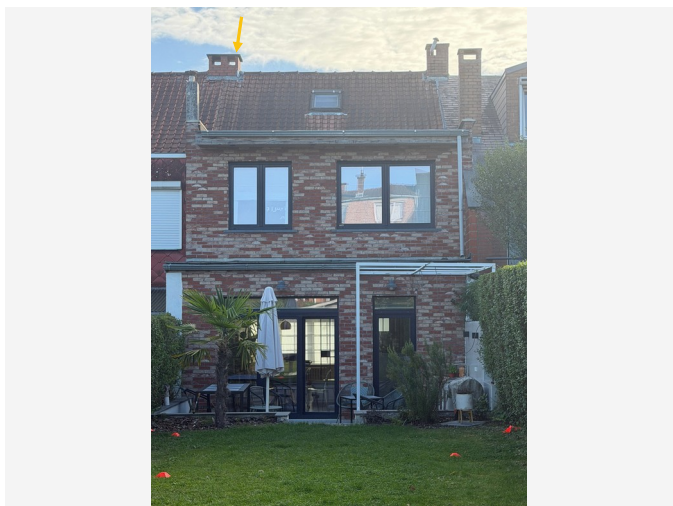
*Situeringfoto*

**Reden:** Het te onderzoeken materiaal situeert zich hoger dan 3,50 m te rekenen vanaf een veilige ondergrond

**Uitleg van de asbestdeskundige:** de binnekant van de schoorsteen en de buitenzijden op het dak kon niet onderzocht worden .

deze is hoger als 3.5m van een veilige ondergrond en niet veilig bereikbaar

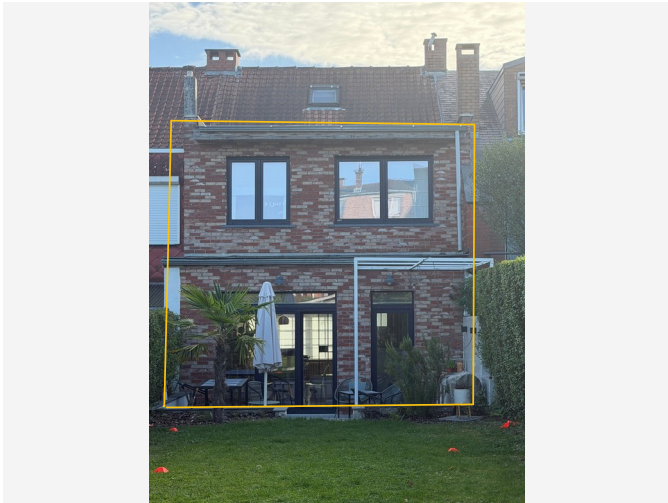
Situeringsfoto

**Bouwjaar:** 2019

*Constructies gebouwd vanaf 2001 moeten niet onderzocht worden*

| Opmerking | De woning werd uitgebreid in 2019 .<br><br>Hier zijn vergunning en bouwplannen van . |

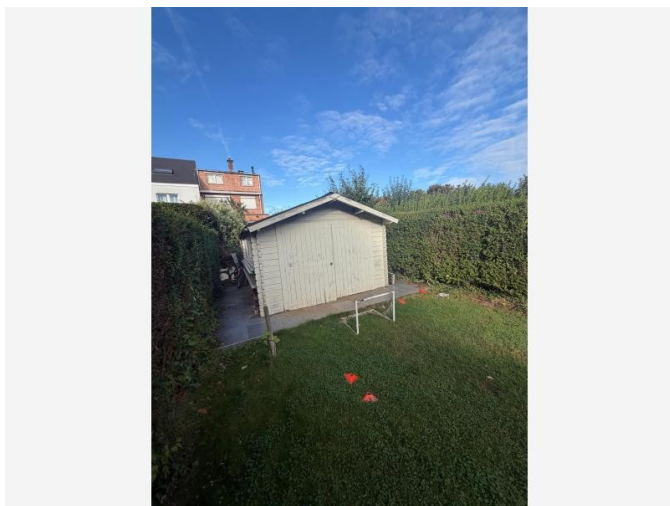
Situeringsfoto

**Bouwjaar:** 2012

*Constructies gebouwd vanaf 2001 moeten niet onderzocht worden*

| Opmerking | op geopunt werd op de foto van 2012 geen tuinhuis vastgesteld .<br>dat wil zeggen dat deze minstens van 2012 is en niet asbet verdacht . |

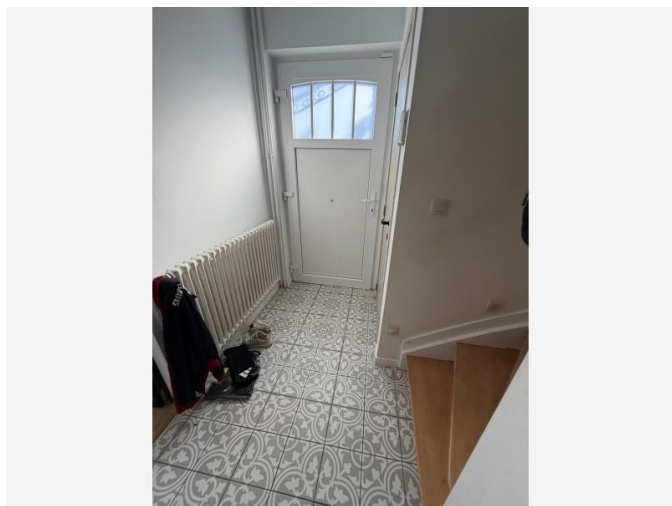
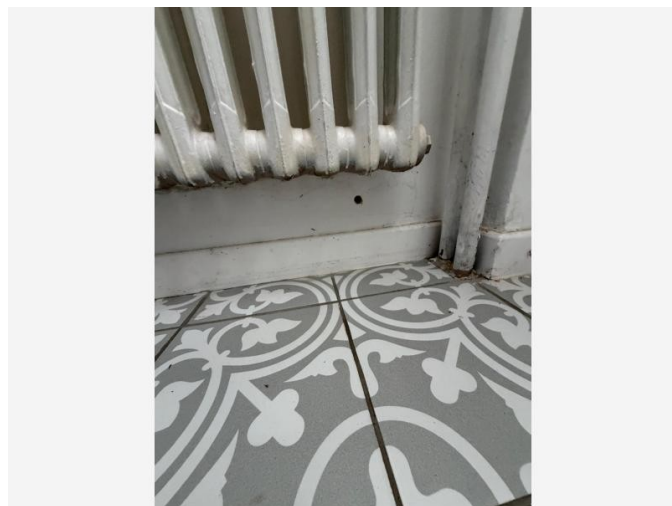
## Fiche 4: - Pleisterwerk muren

Geen asbest

| # | Type | Referentie | Resultaat |
|---|---|---|---|
| 4.1 | Mengmonster | 26404/01 | Geen asbest |

| Opmerking | <p>De cv ruimte en de badkamers zijn betegeld .</p> <p>De keuken is van 2019.</p> <p>Dus geen pleisterwerk in de cv ruimte en vochtige ruimte .</p> <p>Deze oppervlakte, volumes en gewichten zijn niet gemeten, maar geschat op basis van een benadering van het aanwezig pleisterwerk in alle muren ( de opgegeven hoeveelheden mogen niet gebruikt worden als maatstaf van heffing).</p> |

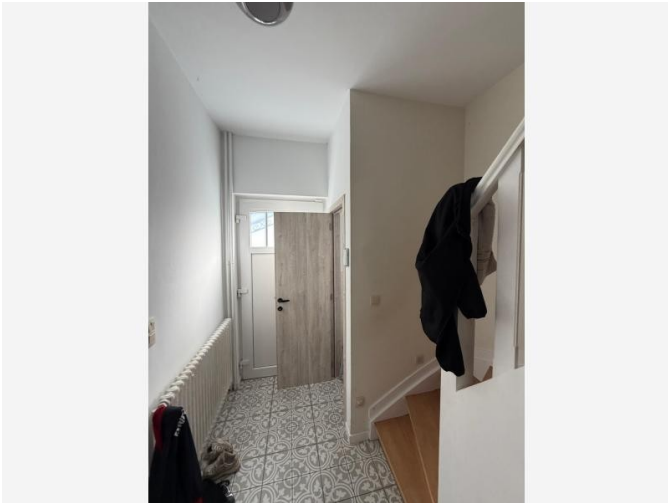
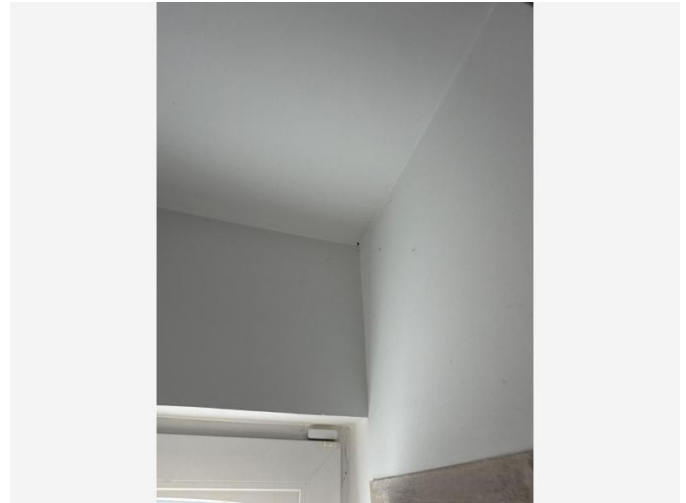
## Fiche 5: - Pleisterwerk plafonds

Geen asbest

| # | Type | Referentie | Resultaat |
|---|---|---|---|
| 5.1 | Mengmonster | 26404/02 | Geen asbest |

| Opmerking | <p>Er is geen pleisterwerk plafond in december ruimte en de vochtige ruimte .</p> <p>Deze oppervlakte, volumes en gewichten zijn niet gemeten, maar geschat op basis van een benadering van het aanwezig pleisterwerk in alle plafonds ( de opgegeven hoeveelheden mogen niet gebruikt worden als maatstaf van heffing).</p> |

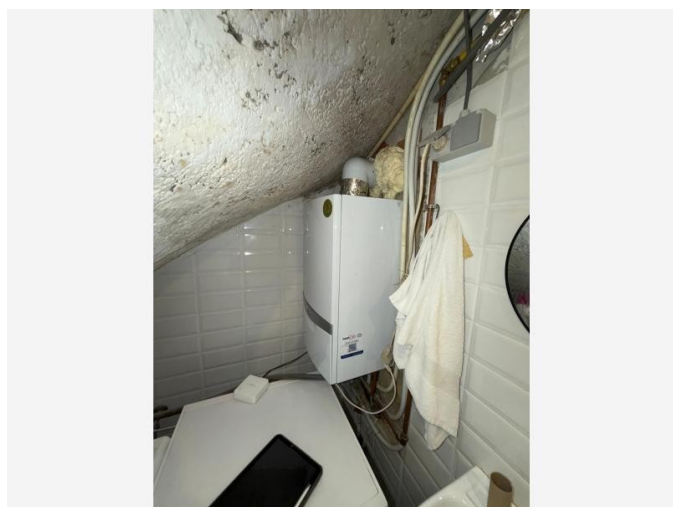
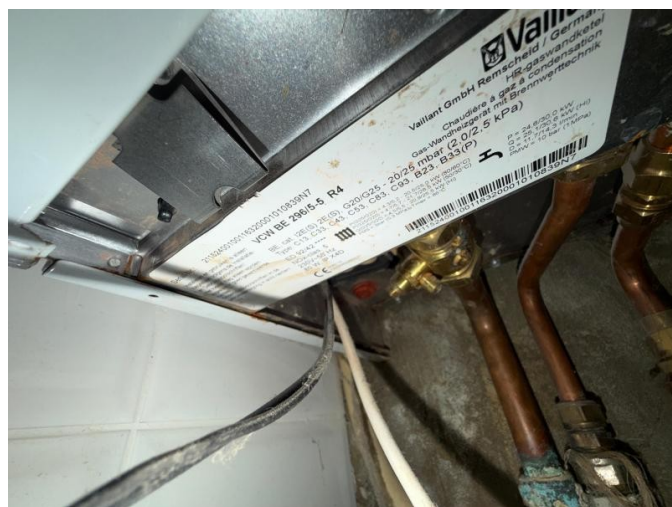
## Fiche 6: \* Stookketel na 2001

| Beschrijving | Notitie | Terug te vinden op plannen |
|---|---|---|
| Fiche 6: * Stookketel na 2001 | de CV-ketel is van na 2001 en bevat geen asbest verdachten componenten . | Plan 1.1: kelder |

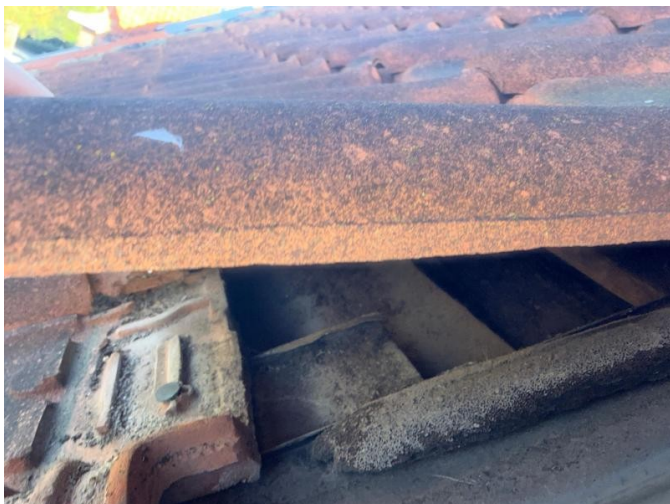
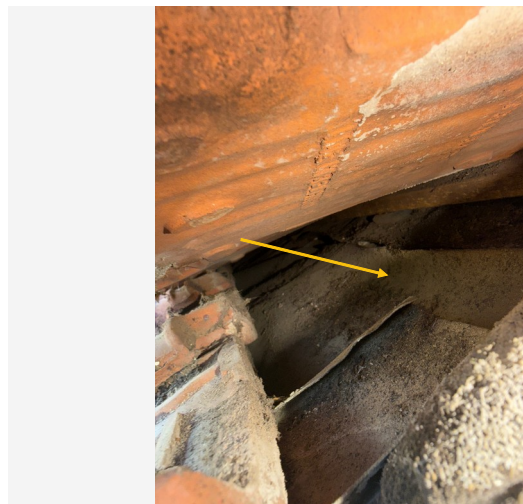
## Fiche 7: - Geen verdacht onderdak

| Beschrijving | Notitie | Terug te vinden op plannen |
|---|---|---|
| Fiche 7: - Geen verdacht onderdak | Er werd geen verdacht onderdak vastgesteld .<br><br>Karton/ papierachtig onderdak . | Plan 1.6: Zijaanzicht |

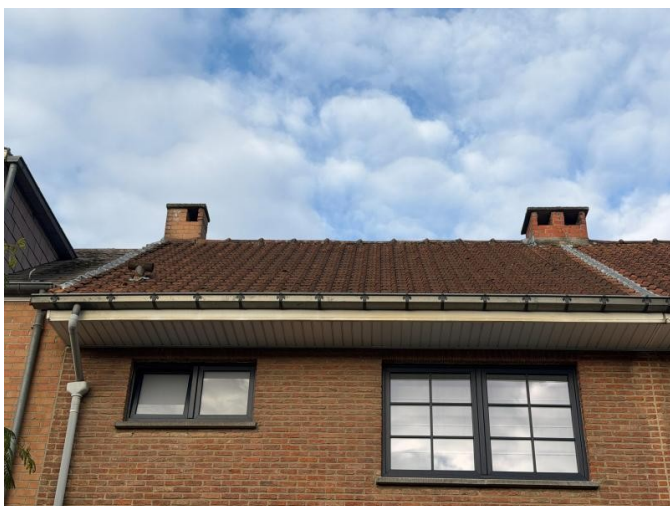
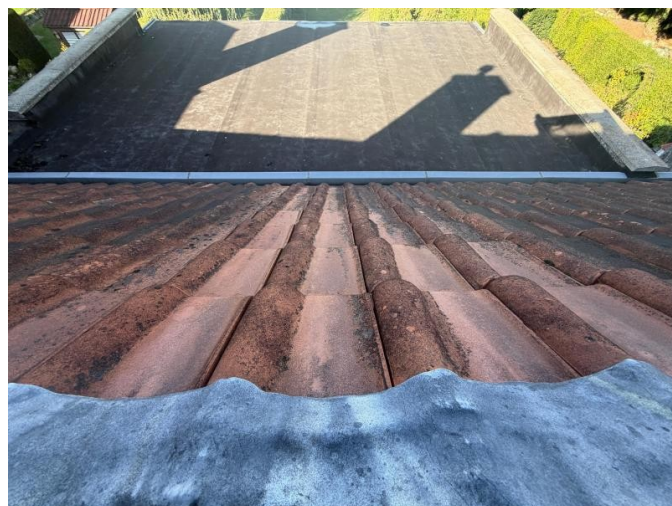
## Fiche 8: Dakpannen

| Beschrijving | Notitie | Terug te vinden op plannen |
|---|---|---|
| Fiche 8: Dakpannen | er werd geen verdachte dakbedekking vastgesteld | Plan 1.7: Zijaanzicht |

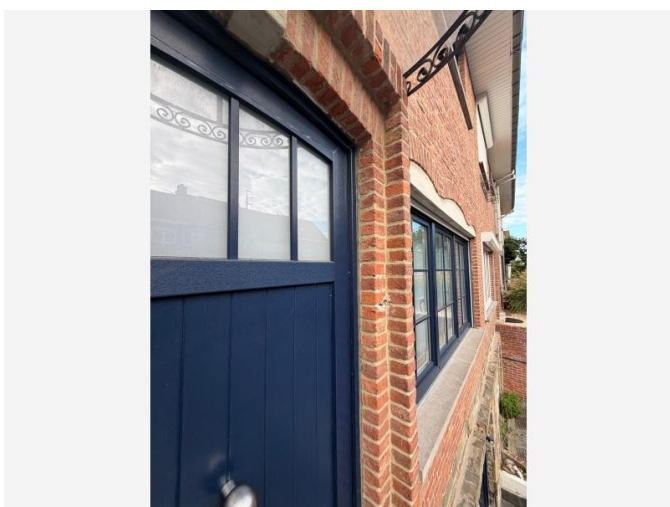
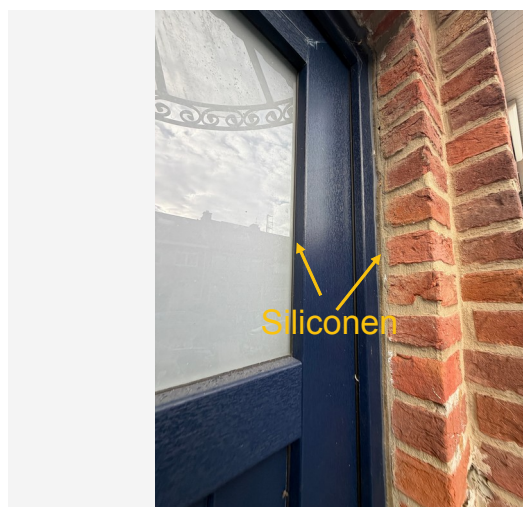
## Fiche 9: - siliconen afdichtmateriaal aan schrijnwerk

| Beschrijving | Notitie | Terug te vinden op plannen |
|---|---|---|
| Fiche 9: - siliconen afdichtmateriaal aan schrijnwerk | er werd aan geen enkel raam of deur verdacht afdichtmateriaal vastgesteld | Plan 1.3: gelijkvloer<br>Plan 1.4: 1ste verdiep |

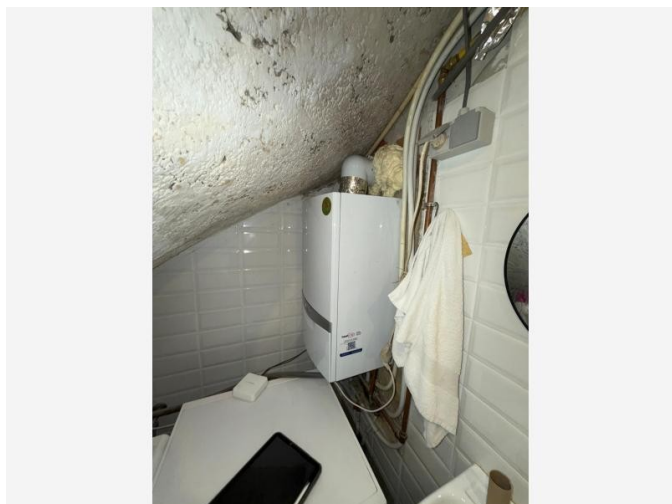
### Fiche 11: -geen verdacht leiding isolatie

| Beschrijving | Notitie | Terug te vinden op plannen |
|---|---|---|
| Fiche 11: -geen verdacht leiding isolatie | Er werd geen verdacht leiding isolatie vastgesteld | - |
