# Asbestinventarisatetest

Testeltsesteenweg 270, 3201 Aarschot

**Niet-asbestveilig**

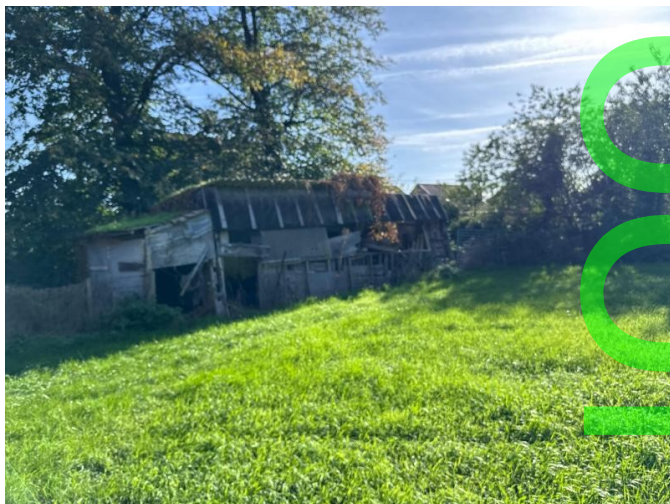
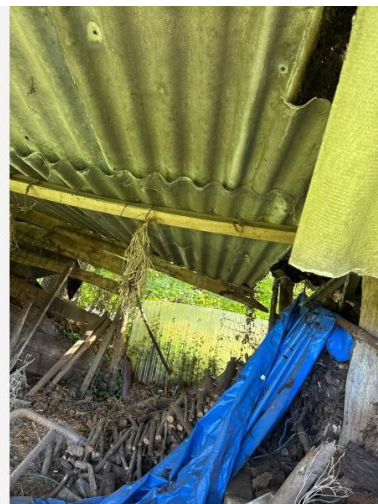
Het asbestmateriaal valt onder de mijlpaal van 2034.

**Dringend verwijderen**

- Zorg voor een veilig beheer. Vermijd het beschadigen van het asbestmateriaal. Controleer de toestand jaarlijks op wijzigingen.
- Hemelwater dat afspoelt van asbestcement daken of gevels kan asbestdeeltjes bevatten. Gebruik het enkel voor gesloten circuits (bv. spoelen toiletten). Reinig na het vervangen van het dak of de gevel de dakgoten en regenwaterput of -ton om asbesthoudend sediment of slib te verwijderen

- Eenvoudige handelingen: mag via doe-het-zelf of door werknemer(s) met opleidingsattest eenvoudige handelingen afbraak bijbouw en deel ingestort gebouw nodig, ook mos en slib verwijderen. Eenvoudige handelingen is alleen toegestaan als men de toepassing niet verder breekt of vergruist en men stofvorming vermijdt bij verwijdering, best fixeren en bevochtigen. Check het wetgevend kader (website van de OVAM ([www.asbestinfo.be](http://www.asbestinfo.be)) en/of CODEX boek VI titel 3).

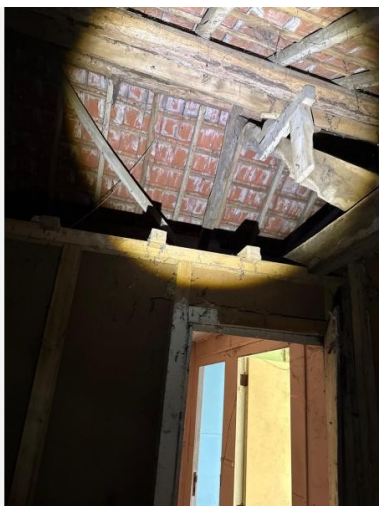
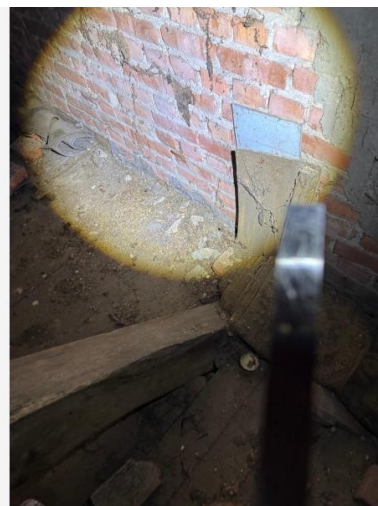
| Opmerking | ook mos en slib verwijderen |

- Eenvoudige handelingen: mag via doe-het-zelf of door werknemer(s) met opleidingsattest eenvoudige handelingen  
Eenvoudige handelingen is alleen toegestaan als men de toepassing niet verder breekt of vergruist en men stofvorming vermijdt bij verwijdering, best fixeren en bevochtigen .Check het wetgevend kader (website van de OVAM ([www.asbestinfo.be](http://www.asbestinfo.be)) en/of CODEX boek VI titel 3).

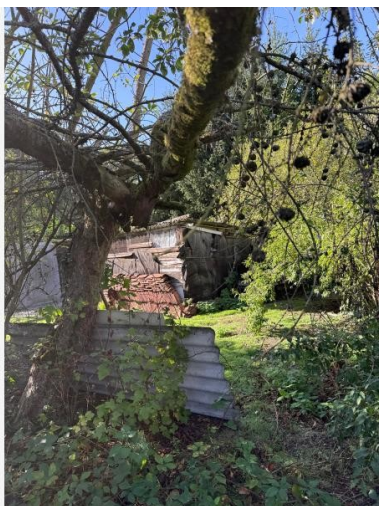
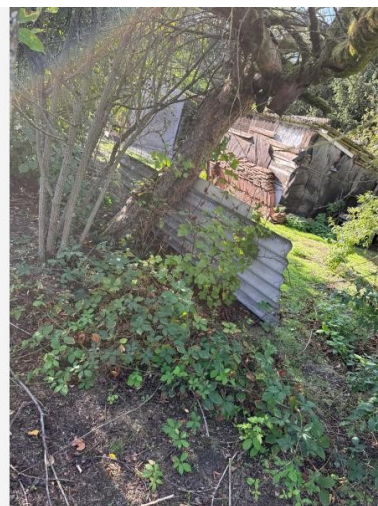
| Identificatiemethode | De asbestdeskundige beoordeelt het materiaal als asbestverdacht en dus asbesthoudend, en dit zonder monstername. |
| Opmerking | overal wat verspreid , geen zicht op alles wegens materiaal in opslag |

- Eenvoudige handelingen: mag via doe-het-zelf of door werknemer(s) met opleidingsattest eenvoudige handelingen  
Eenvoudige handelingen is alleen toegestaan als men de toepassing niet verder breekt of vergruist en men stofvorming vermijdt bij verwijdering, best fixeren en bevochtigen .Check het wetgevend kader (website van de OVAM ([www.asbestinfo.be](http://www.asbestinfo.be)) en/of CODEX boek VI titel 3).

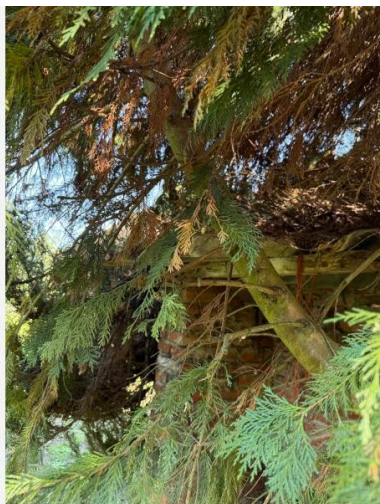
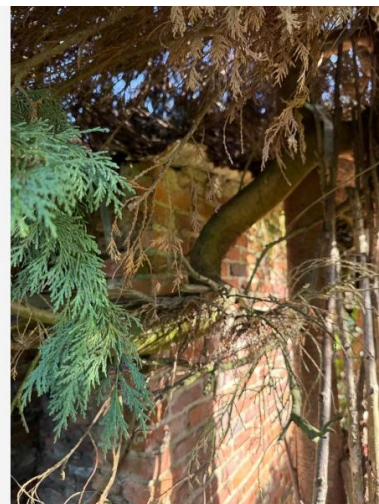
| Identificatiemethode | De asbestdeskundige beoordeelt het materiaal als asbestverdacht en dus asbesthoudend, en dit zonder monsternamen. |
| Opmerking | overal verspreid , meestal in de buurt van de gebouwen |

- Eenvoudige handelingen: mag via doe-het-zelf of door werknemer(s) met opleidingsattest eenvoudige handelingen ook mos en slib verwijderen, Eenvoudige handelingen is alleen toegestaan als men de toepassing niet verder breekt of vergruist en men stofvorming vermijdt bij verwijdering, best fixeren en bevochtigen. Check het wetgevend kader (website van de OVAM ([www.asbestinfo.be](http://www.asbestinfo.be)) en/of CODEX boek VI titel 3).

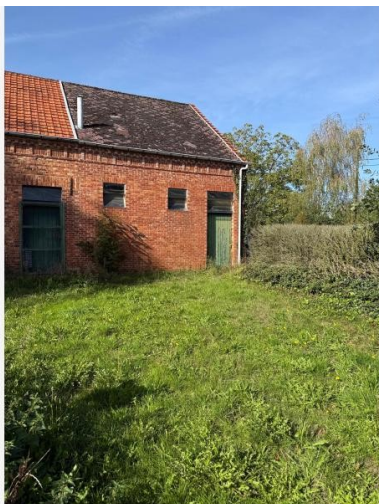
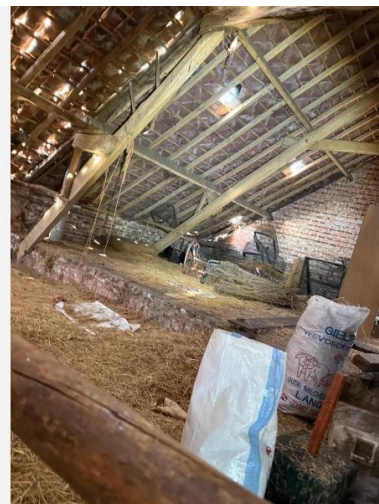
| Opmerking | ook mos en slib mee verwijderen |

- Eenvoudige handelingen: mag via doe-het-zelf of door werknemer(s) met opleidingsattest eenvoudige handelingen risico werken op hoogte, ook goten en constructie reinigen, mos en slib mee verwijderen, aanpassing dak. Eenvoudige handelingen is alleen toegestaan als men de toepassing niet verder breekt of vergruist en men stofvorming vermijdt bij verwijdering, best fixeren en bevochtigen. Check het wetgevend kader (website van de OVAM ([www.asbestinfo.be](http://www.asbestinfo.be)) en/of CODEX boek VI titel 3).

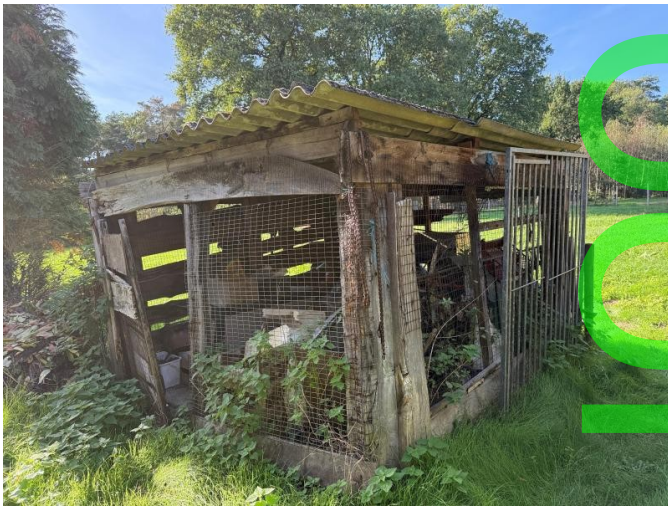
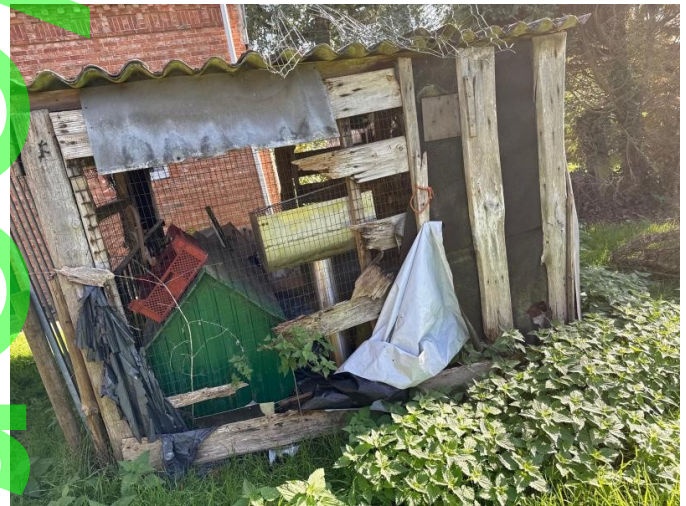
| Identificatiemethode | Een monstername door de asbestdeskundige met laboanalyse door een asbestlabo. |

- Eenvoudige handelingen: mag via doe-het-zelf of door werknemer(s) met opleidingsattest eenvoudige handelingen ook mos en slib mee verwijderen. Eenvoudige handelingen is alleen toegestaan als men de toepassing niet verder breekt of vergruist en men stofvorming vermijdt bij verwijdering, best fixeren en bevochtigen. Check het wetgevend kader (website van de OVAM ([www.asbestinfo.be](http://www.asbestinfo.be)) en/of CODEX boek VI titel 3).

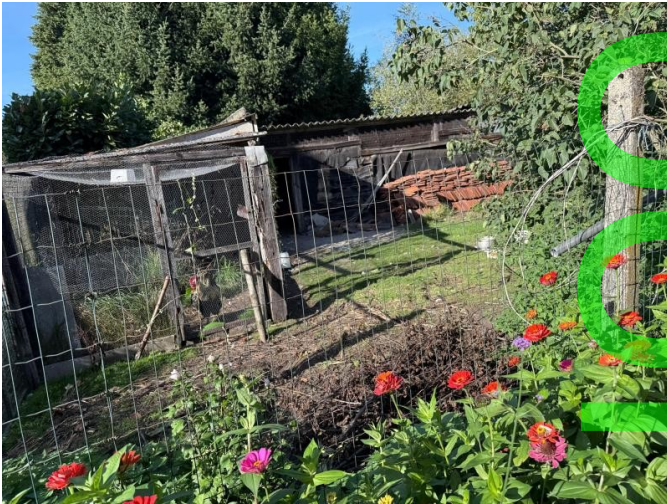
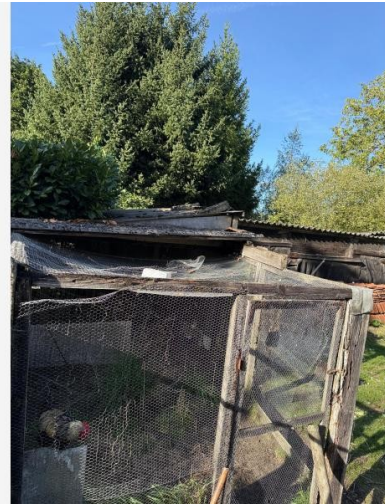
| Opmerking | ook mos en slib mee verwijderen |

- Eenvoudige handelingen: mag via doe-het-zelf of door werknemer(s) met opleidingsattest eenvoudige handelingen  
ook mos en slib verwijderen, Eenvoudige handelingen is alleen toegestaan als men de toepassing niet verder breekt of vergruist en men stofvorming vermijdt bij verwijdering, best fixeren en bevochtigen. Check het wetgevend kader (website van de OVAM ([www.asbestinfo.be](http://www.asbestinfo.be)) en/of CODEX boek VI titel 3).

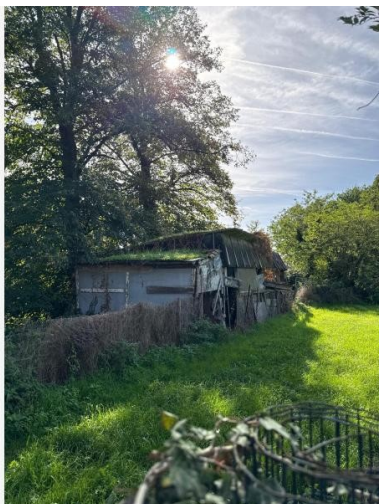
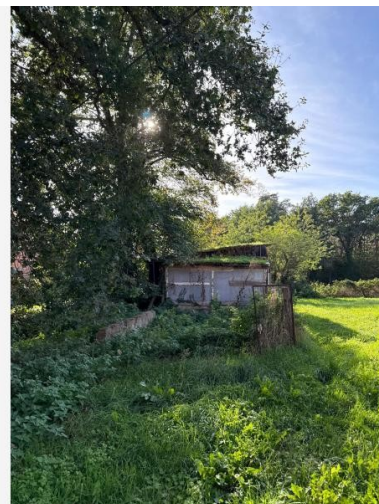
| Opmerking | ook mos en slib verwijderen |

- Eenvoudige handelingen: mag via doe-het-zelf of door werknemer(s) met opleidingsattest eenvoudige handelingen ook mos en slib verwijderen, opletten met instortgevaar gebouw. Eenvoudige handelingen is alleen toegestaan als men de toepassing niet verder breekt of vergruist en men stofvorming vermijdt bij verwijdering, best fixeren en bevochtigen. Check het wetgevend kader (website van de OVAM ([www.asbestinfo.be](http://www.asbestinfo.be)) en/of CODEX boek VI titel 3).

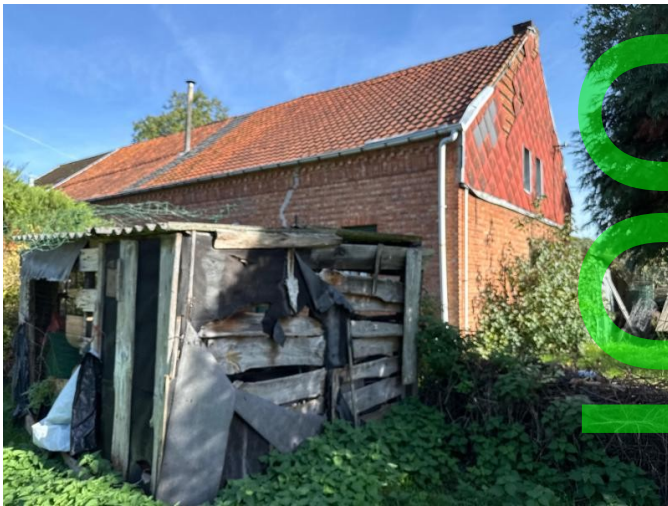
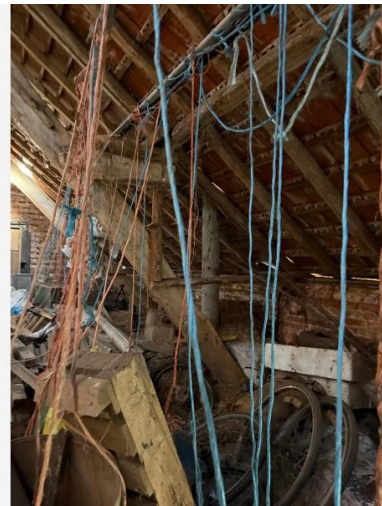
| Identificatiemethode | Een monstername door de asbestdeskundige met laboanalyse door een asbestlabo. |

- Eenvoudige handelingen: mag via doe-het-zelf of door werknemer(s) met opleidingsattest eenvoudige handelingen ook mortel mee verwijderen, risico werken op hoogte. Eenvoudige handelingen is alleen toegestaan als men de toepassing niet verder breekt of vergruist en men stofvorming vermijdt bij verwijdering, best fixeren en bevochtigen. Check het wetgevend kader (website van de OVAM ([www.asbestinfo.be](http://www.asbestinfo.be)) en/of CODEX boek VI titel 3).

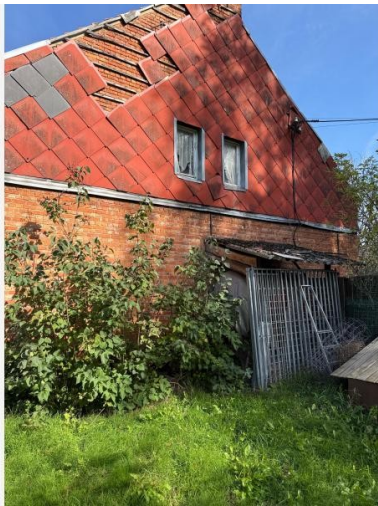
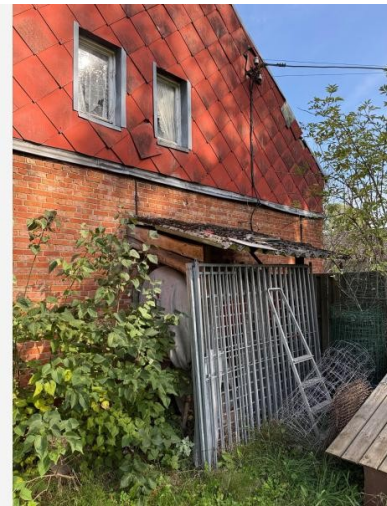
| Identificatiemethode | <p>De asbestdeskundige beoordeelt het materiaal als asbestverdacht en dus asbesthoudend, en dit zonder monstername.</p> <p>Motivatie: Er is een onderzoeksbeperking die monstername verhindert; De asbestdeskundige kan het onderzoek niet uitvoeren binnen de bepalingen van de welzijnswet.</p> |

- Eenvoudige handelingen: mag via doe-het-zelf of door werknemer(s) met opleidingsattest eenvoudige handelingen ook mos en slib verwijderen, Eenvoudige handelingen is alleen toegestaan als men de toepassing niet verder breekt of vergruist en men stofvorming vermijdt bij verwijdering, best fixeren en bevochtigen. Check het wetgevend kader (website van de OVAM ([www.asbestinfo.be](http://www.asbestinfo.be)) en/of CODEX boek VI titel 3).

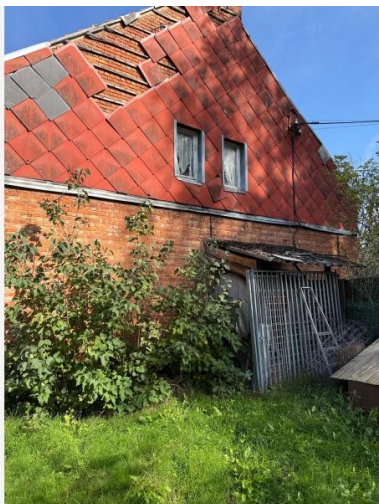
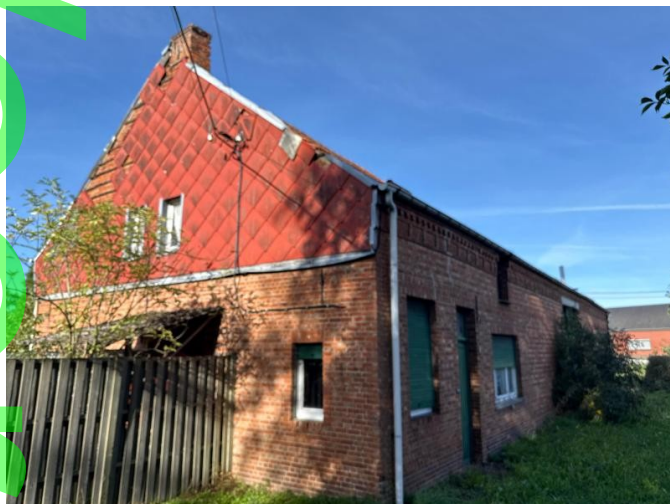
| Identificatiemethode | Een monstername door de asbestdeskundige met laboanalyse door een asbestlabo. |

- Eenvoudige handelingen: mag via doe-het-zelf of door werknemer(s) met opleidingsattest eenvoudige handelingen  
risico werken op hoogte, Eenvoudige handelingen is alleen toegestaan als men de toepassing niet verder breekt of vergruist en men stofvorming vermijdt bij verwijdering, best fixeren en bevochtigen. Check het wetgevend kader (website van de OVAM ([www.asbestinfo.be](http://www.asbestinfo.be)) en/of CODEX boek VI titel 3).

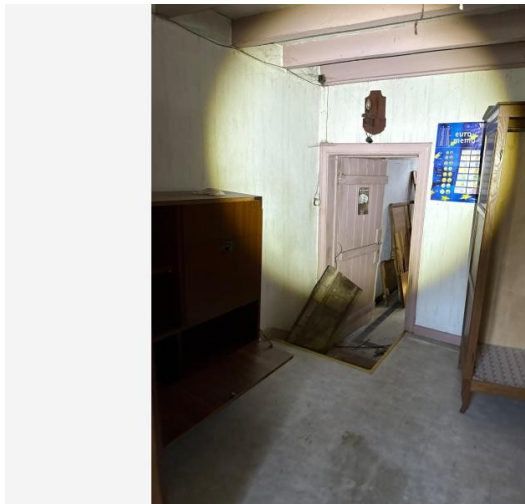
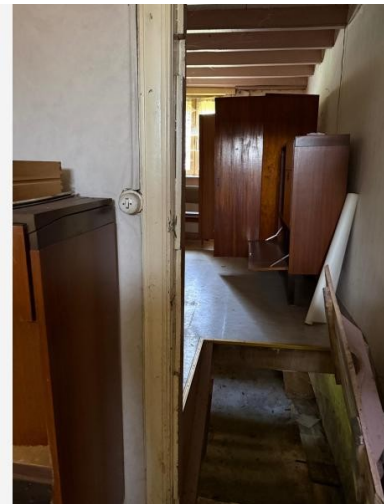
| Identificatiemethode | Een monstername door de asbestdeskundige met laboanalyse door een asbestlabo. |

- Eenvoudige handelingen: mag via doe-het-zelf of door werknemer(s) met opleidingsattest eenvoudige handelingen aanpassing electriciteit , Eenvoudige handelingen is alleen toegestaan als men de toepassing niet verder breekt of vergruist en men stofvorming vermijdt bij verwijdering, best fixeren en bevochtigen .Check het wetgevend kader (website van de OVAM ([www.asbestinfo.be](http://www.asbestinfo.be)) en/of CODEX boek VI titel 3).

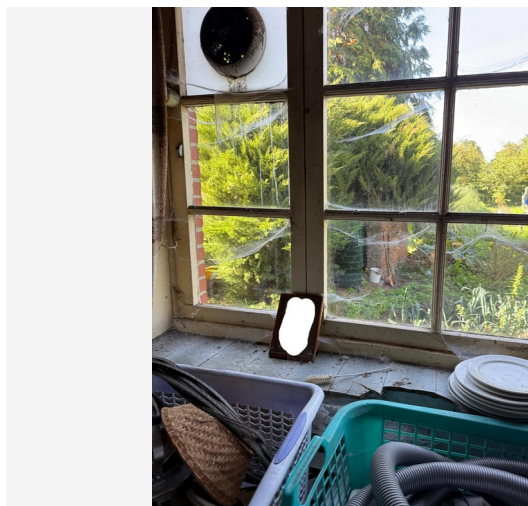
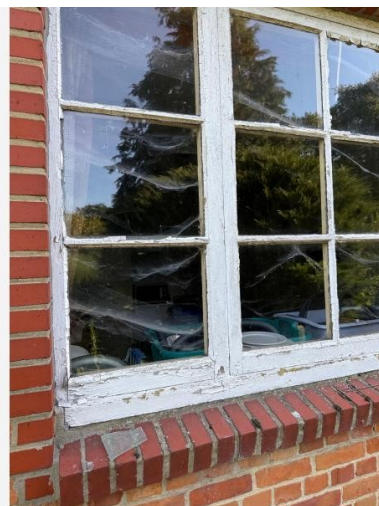
| Identificatiemethode | <p>De asbestdeskundige beoordeelt het materiaal als asbestverdacht en dus asbesthoudend, en dit zonder monstername.</p> <p>Motivatie: De monstername brengt andere schade aan dan schade die inherent is aan de monstername.</p> |

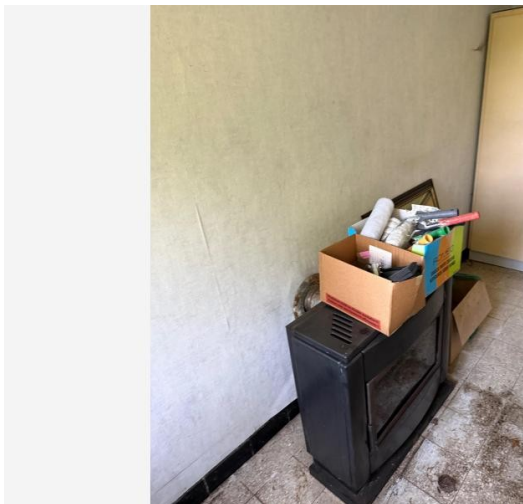
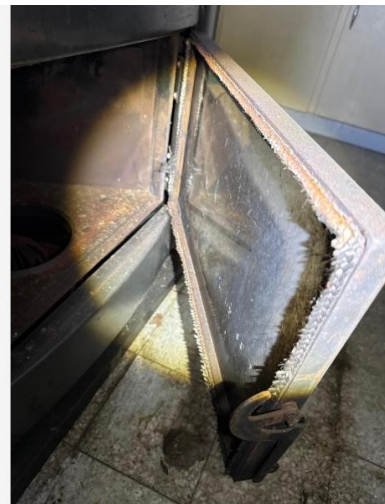
### Fiche 21: Mazoutkachels

| Beschrijving | Notitie | Terug te vinden op plannen |
|---|---|---|
| Fiche 21: Mazoutkachels | kachel keuken en kachel kamer linksvoor ,<br>zichtbare koorden blinkende , geen zicht op<br>achterliggende toepassingen ,<br><br>redelijk verroest , dus toch niet meer veilig<br>in gebruik , kachelexpert raadplegen , niet<br>zelf demonteren | - |
