# Asbestinventarisatetest

Lodorp 37/1A, 9880 Aalter

Attestnummer : 20260616-000368.000

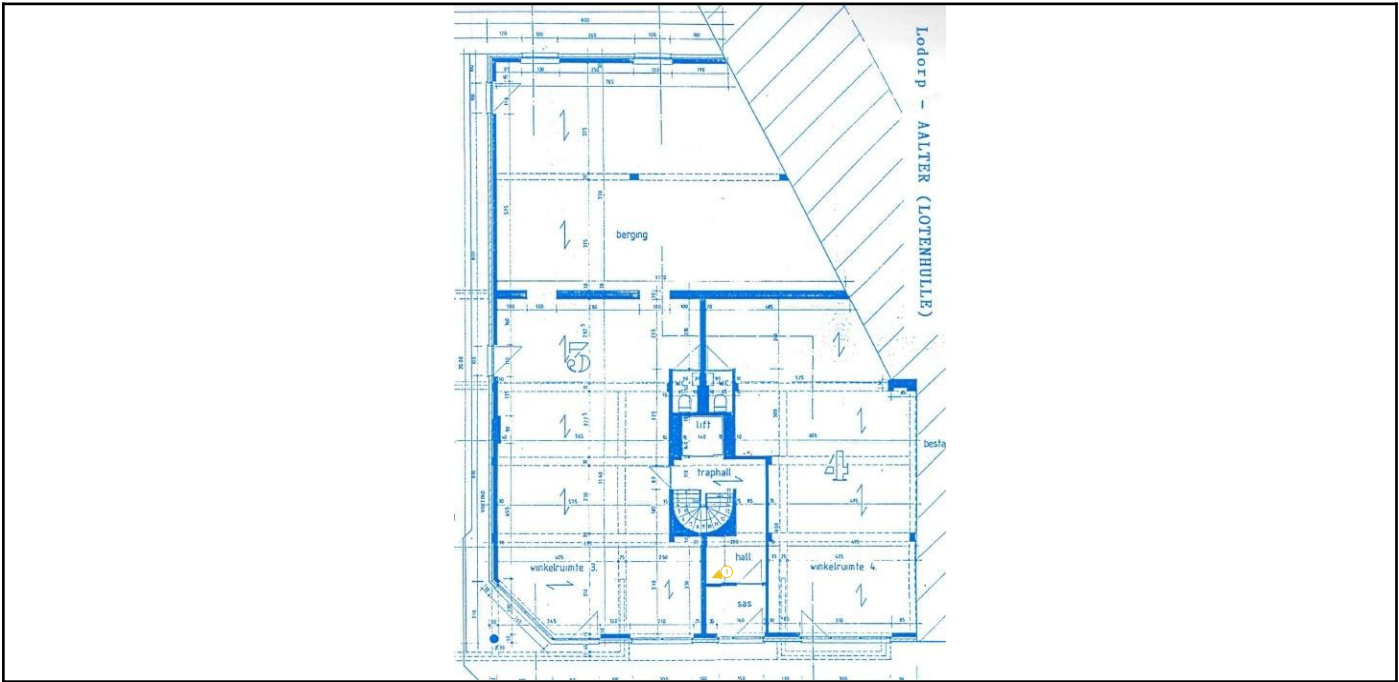
# Plan 1.4: Plan gelijkvloers 37

| Beschrijving | Type | Actie |
|---|---|---|
| 1. Bakeliet tellerkast en/of zekeringkasten - Netbeheerder | Asbestmateriaal | Zorgvuldig beheren |

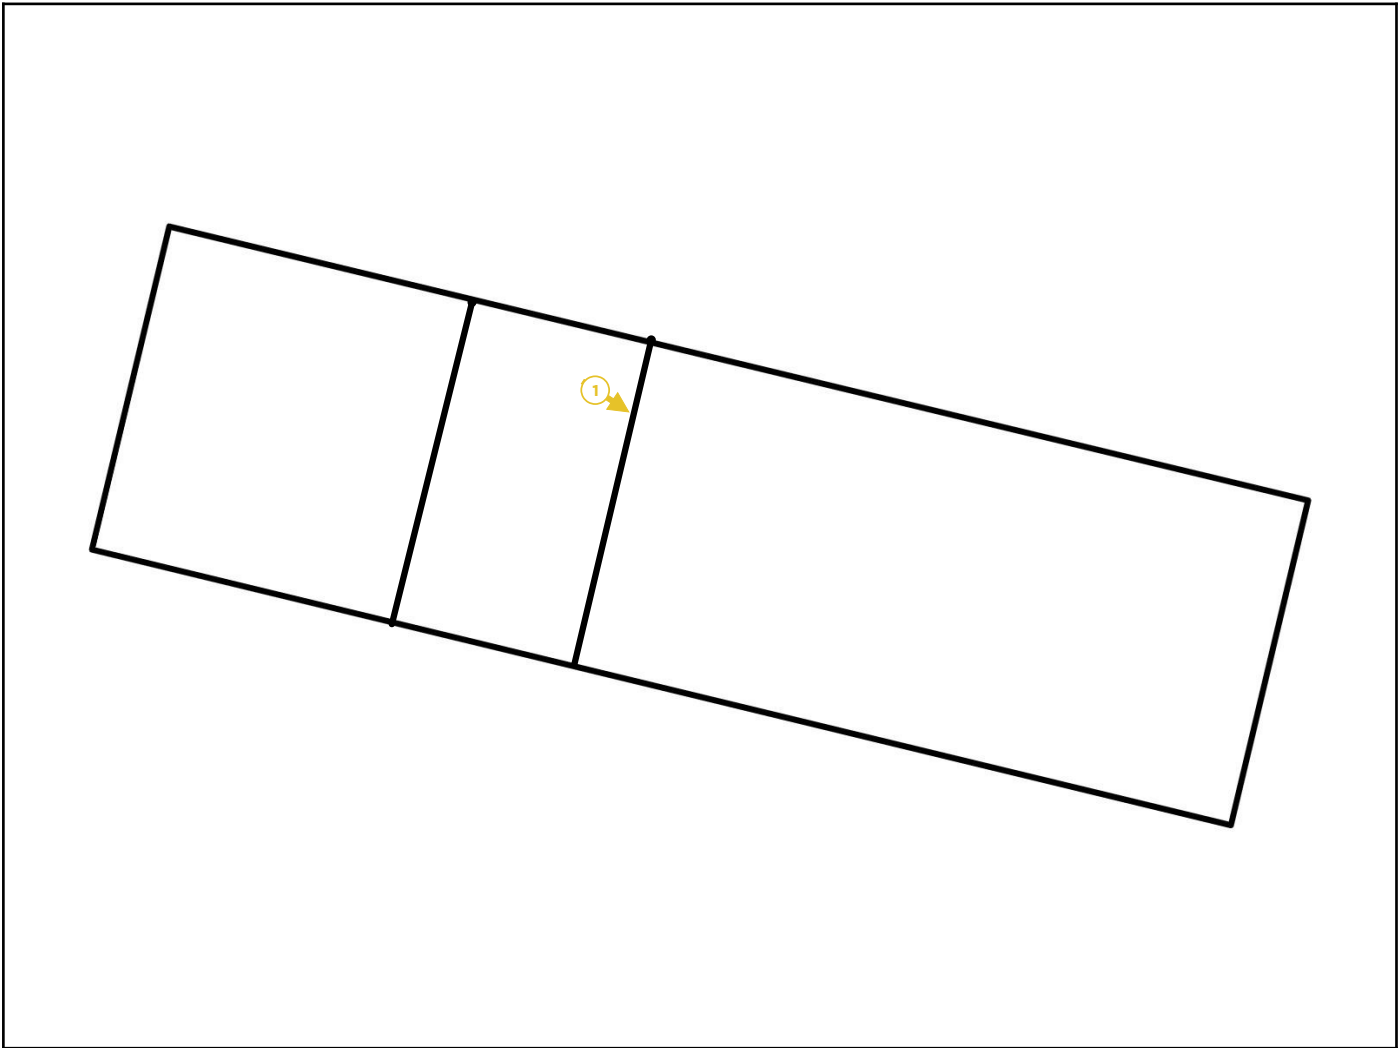
# Plan 2.1: Garagebox plan

| Beschrijving | Type | Actie |
|---|---|---|
| 1. Bakeliet tellerkast en/of zekeringkasten -<br>Netbeheerder | Asbestmateriaal | Zorgvuldig beheren |

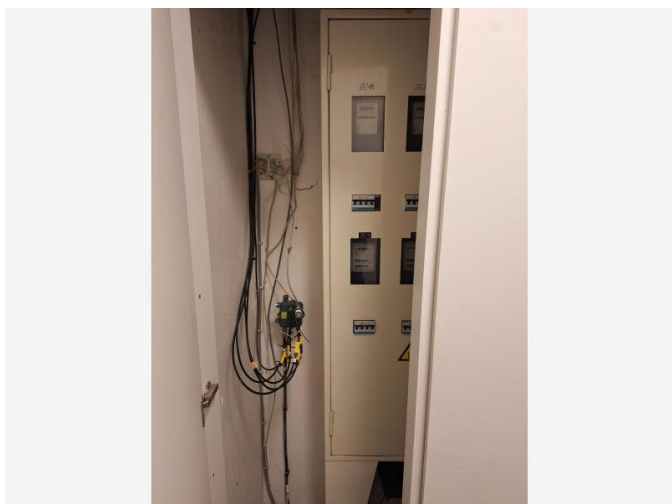
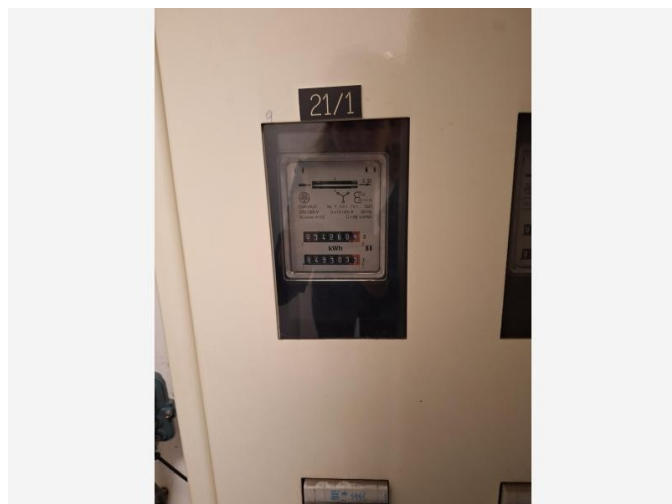
# Fiche 1: Bakeliet tellerkast en/of zekeringkasten - Netbeheerder

Het asbestmateriaal valt onder de mijlpaal van 2040.

Zorgvuldig beheren

Opgelet: de bakeliet tellerkasten of aftakdozen zijn eigendom van de nutsmaatschappij. Het is bijgevolg verboden hier zelf aan te werken.

| Eindbeoordeling materiaalrisico | Laag materiaalrisico en/of verlaagde kans op vezelvrijgave |

| Asbestsoort (vezeltype) | Crocidoliet aanwezig |
| Asbestconcentratie | Laag (< 50%) |
| Toestand van het materiaal | Onbeschadigd, niet verweerd |

| Opmerking | <p>Deze oppervlakte is niet gemeten maar eerder symbolisch voor alle aanwezige materialen.</p> <p>Opgelet: kasten zijn eigendom van de nutsmaatschappij.</p> <p>De asbesthoudendheid is dus een aanname. Het is aan te raden een staal te nemen voor eventuele werken, verwijdering of vervanging of voor afbraak.</p> |

- Zorg voor een veilig beheer. Vermijd het beschadigen van het asbestmateriaal. Controleer de toestand jaarlijks op wijzigingen.
- Voer bijkomende staalname(s) uit.

- Eenvoudige handelingen: mag via doe-het-zelf of door werknemer(s) met opleidingsattest eenvoudige handelingen  
Opgelet: deze materialen zijn eigendom van de nutsmaatschappij/netbeheerder en mogen enkel door de netbeheerder worden verwijderd.

Vermijd stofvorming en stofverspreiding op elk moment van de werken. Bevochtig of fixeer het materiaal.

Het gebruik van sneldraaiende werktuigen (boormachine, slijpschijf, hogedrukreiniger...) is verboden.

Zorg voor gepaste persoonlijke beschermingsmiddelen: minimaal FFP3-mondmasker (EN 149), wegwerpovertuig met kap (minimaal Cat III, type 5/6), wegwerphandschoenen en overschoenen of afspoelbaar schoeisel

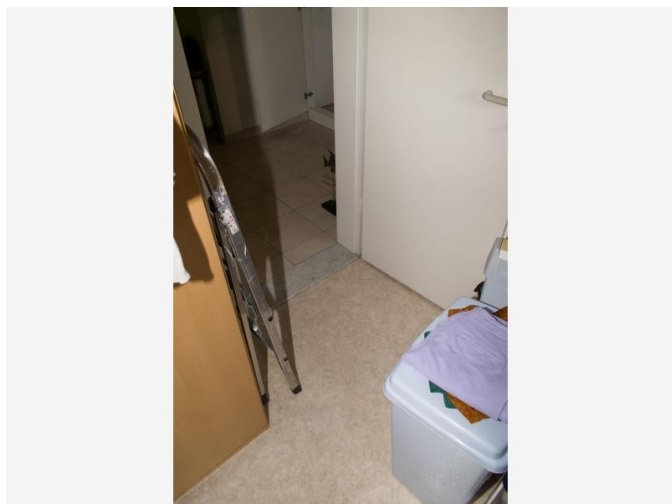
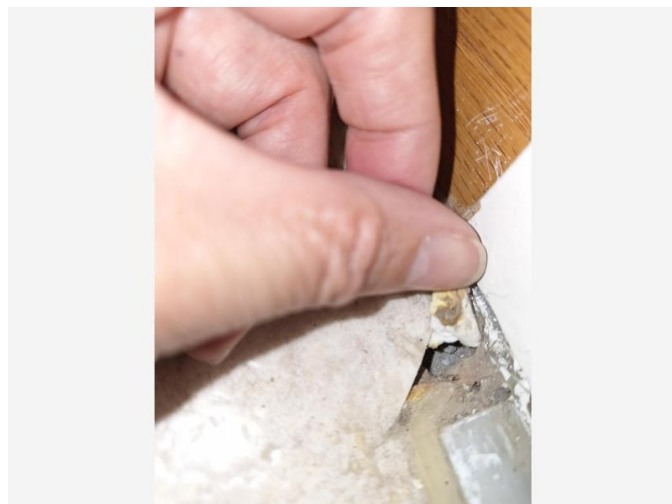
In de slaapkamers werd een flexibel vloerzeil aangetroffen met witte onderzijde. Op basis van de fysieke kenmerken – met name de flexibiliteit en de aard van de onderzijde – wordt dit vloerzeil niet als asbestverdacht beschouwd.

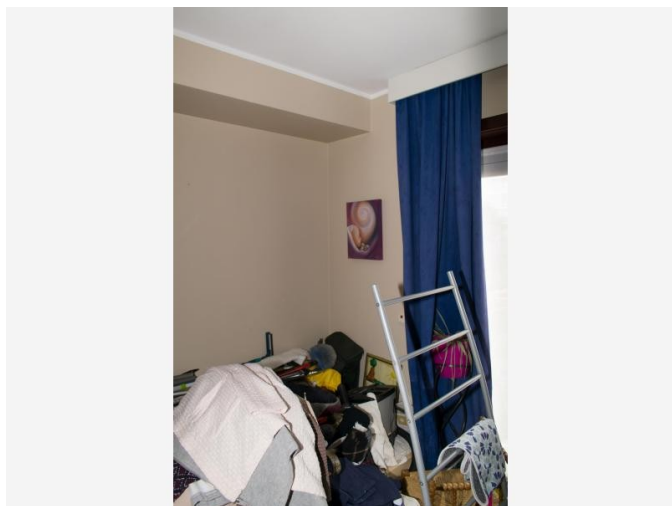
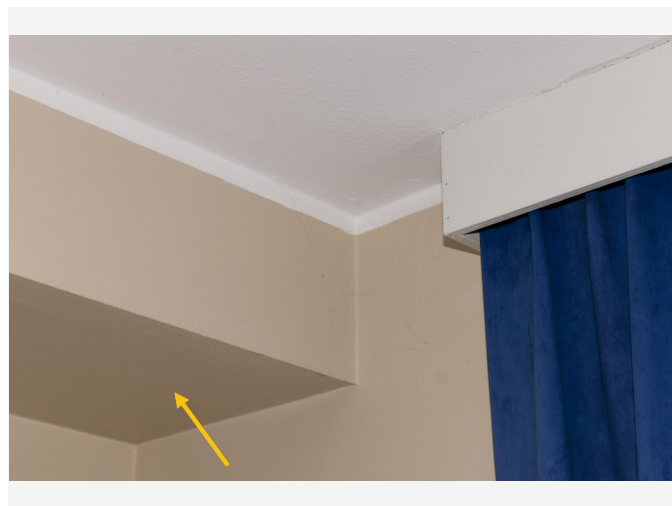
Het plafond in de verschillende ruimtes van de woning is afgewerkt met gyproc. Dit afwerkingsmateriaal wordt als niet-asbestverdacht beschouwd. Het is echter onduidelijk wat zich achter de plafondafwerking bevindt. Het is daarom aan te raden om bij geplande werken, verwijdering, vervanging of afbraak eerst nader onderzoek uit te voeren en indien nodig materiaalstalen te nemen.

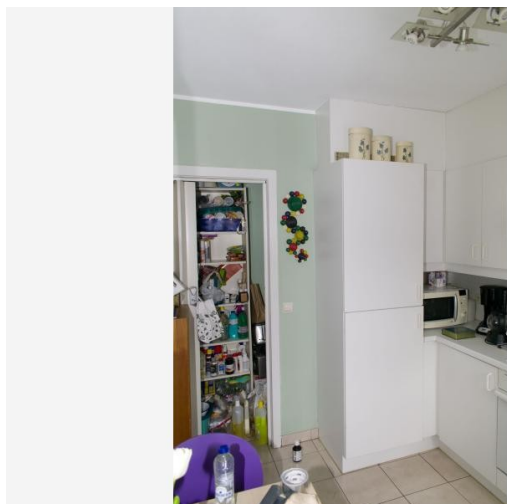
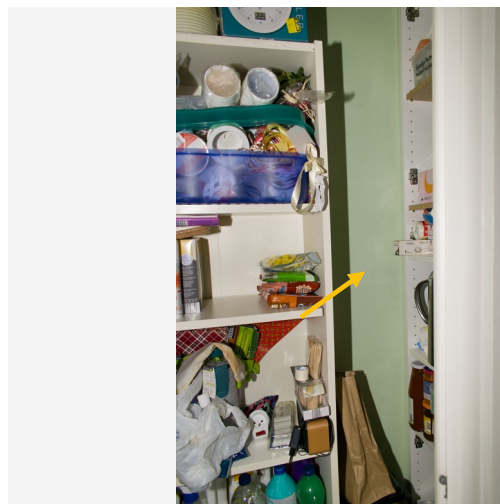
De muren in de verschillende ruimtes van het appartement zijn afgewerkt met gypcroc. Dit afwerkingsmateriaal wordt als niet-asbestverdacht beschouwd. Het is echter onduidelijk wat zich achter de muurafwerking bevindt. Het is daarom aan te raden om bij geplande werken, verwijdering, vervanging of afbraak eerst nader onderzoek uit te voeren en indien nodig materiaalstalen te nemen.

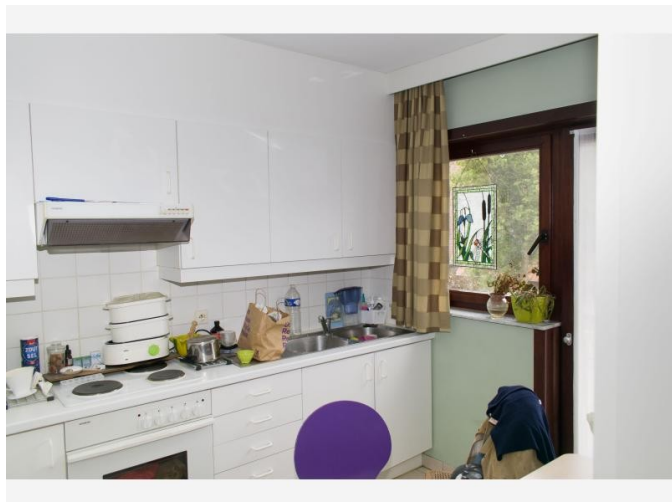
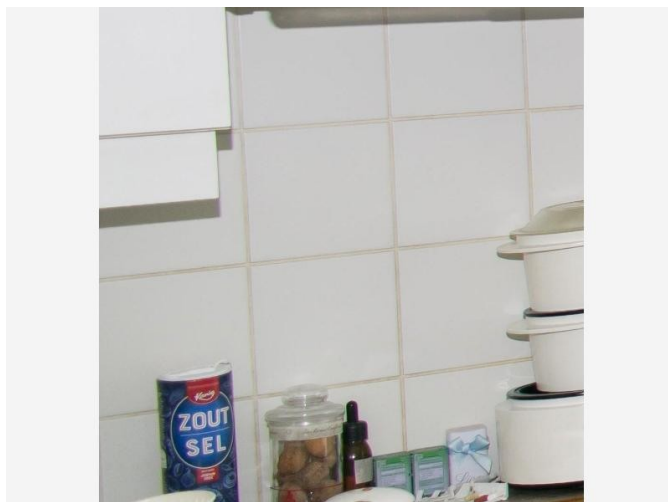
In de keuken bevinden zich faience tegels in perfecte staat. Staalname van de lijm kan niet uitgevoerd worden omdat deze zich achter de tegels bevindt. Daarenboven zijn er geen gebroken tegels teruggevonden. Het is aan te raden een staal te nemen voor eventuele verwijdering of vervanging of voor afbraak.

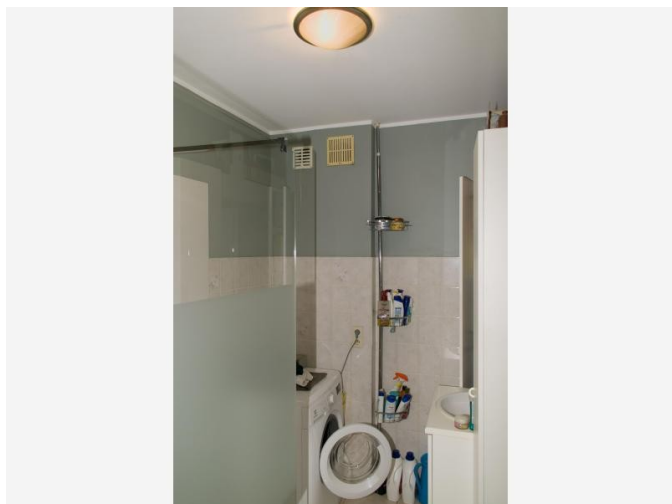
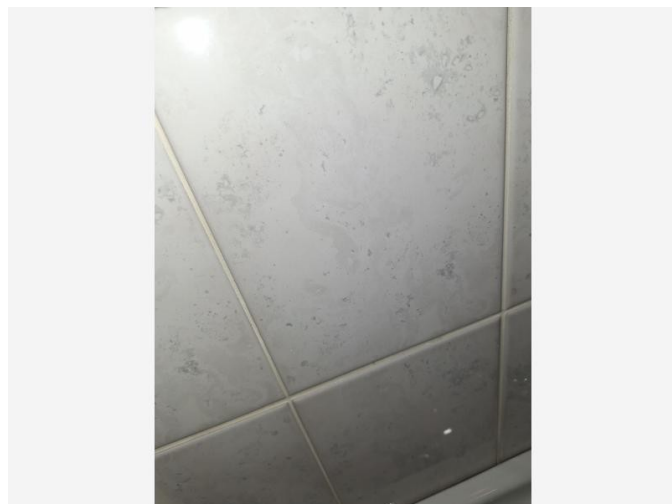
In de badkamer en het toilet bevinden zich faience tegels in perfecte staat. Staalname van de lijm kan niet uitgevoerd worden omdat deze zich achter de tegels bevindt. Daarenboven zijn er geen gebroken tegels teruggevonden. Het is aan te raden een staal te nemen voor eventuele verwijdering of vervanging of voor afbraak.

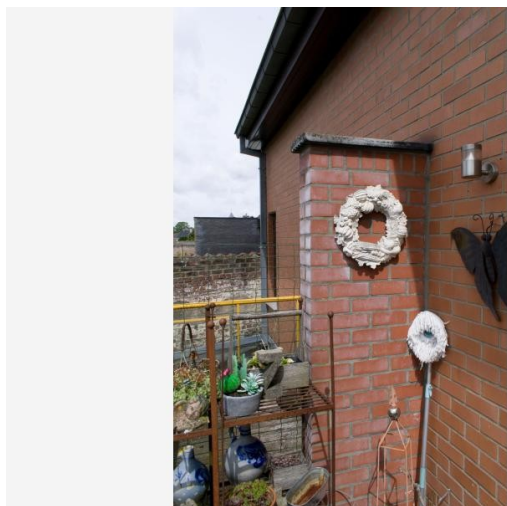
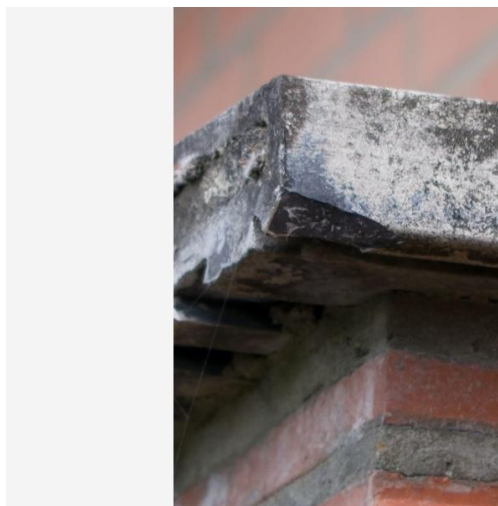
Op de scheidingsmuur tussen het achterliggende terras van dit perceel en het aangrenzend terras van de buur is een asbestverdachte deksteen aangebracht. Dit element behoort tot de gemeenschappelijke delen van het gebouw en valt bijgevolg buiten de scope van dit asbestattest. Het wordt hier uitsluitend als aandachtspunt vermeld omwille van de ligging grenzend aan het betrokken perceel.

Het is aanbevolen om de toestand van deze deksteen occasioneel visueel te controleren. Bij zichtbare beschadiging of in het kader van geplande renovatiewerken wordt geadviseerd contact op te nemen met de syndicus.

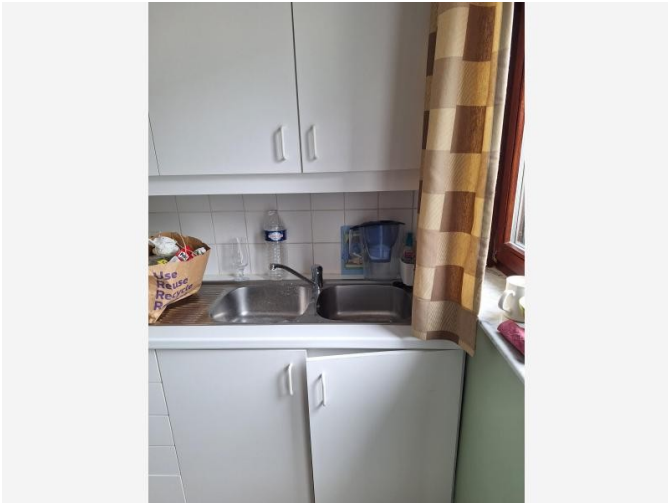
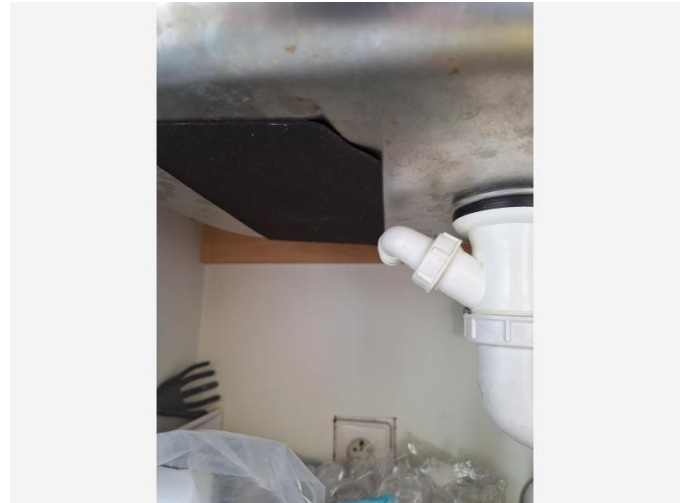
## Fiche 8: Anti-dreun sticker onder spoelbak

Geen asbest

| # | Type | Referentie | Resultaat |
|---|---|---|---|
| 8.1 | Puntmonster | 202605282005 Bitumen lap keuken | Geen asbest |

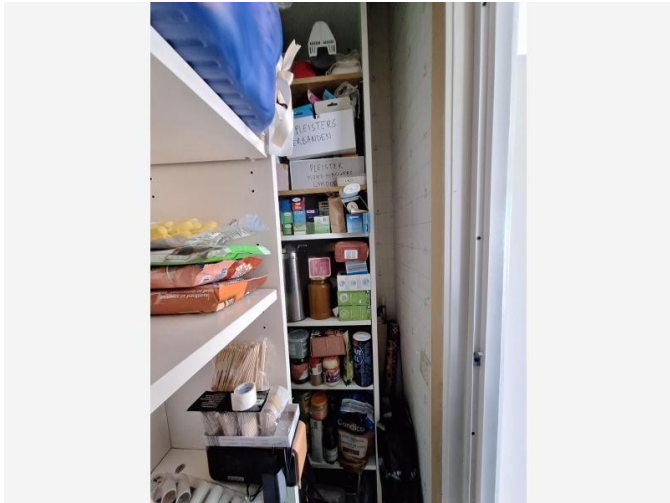
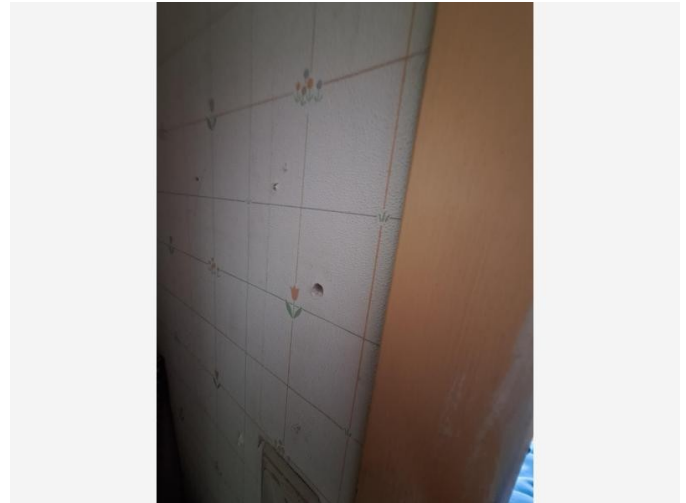
## Fiche 9: Pleisterwerk muren appartement

Geen asbest

| # | Type | Referentie | Resultaat |
|---|---|---|---|
| 9.1 | Mengmonster | 202605282002 Pleister muur | Geen asbest |

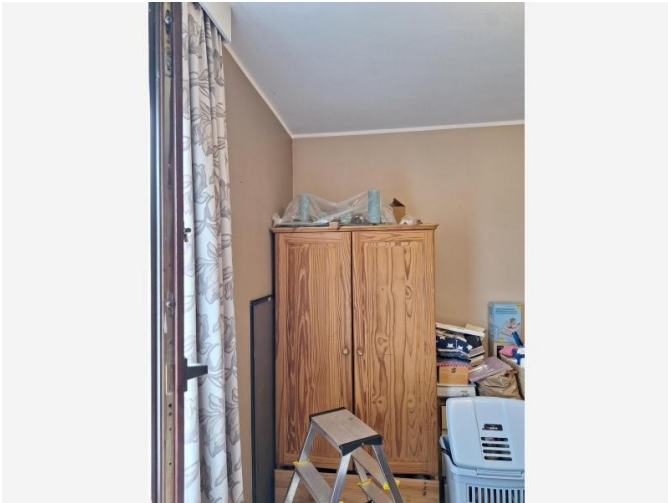
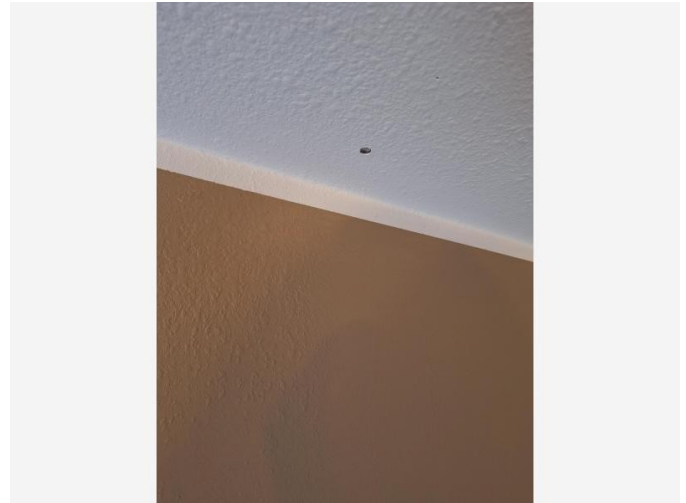
Geen asbest

| # | Type | Referentie | Resultaat |
|---|---|---|---|
| 10.1 | Mengmonster | 202605282001 Pleister Plafond | Geen asbest |

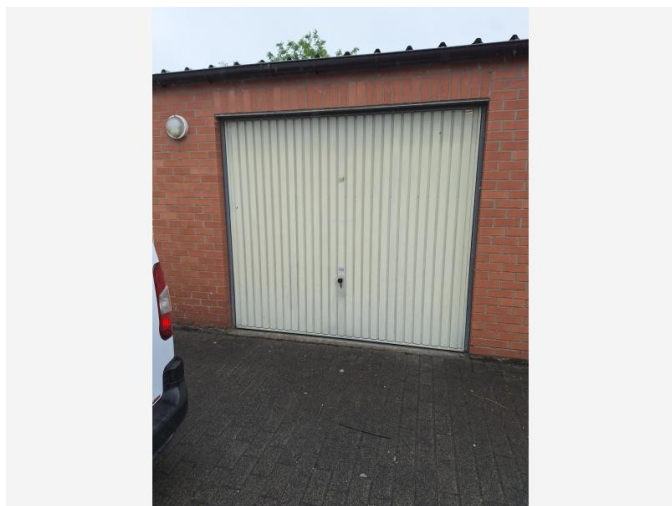
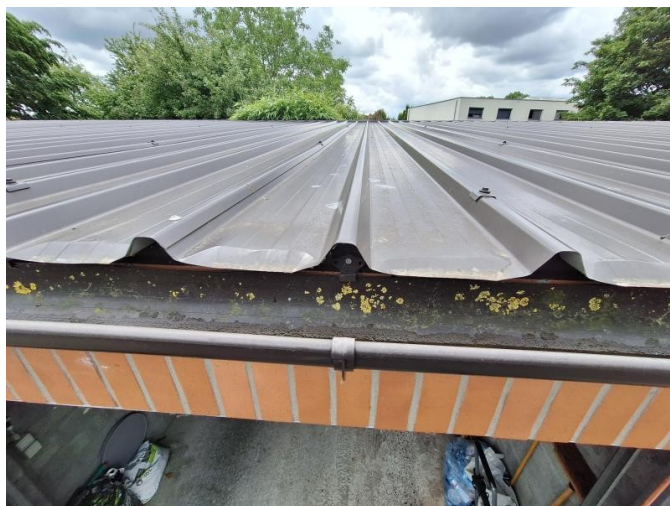
### Fiche 11: Dakbedekking garage

| Beschrijving | Notitie | Terug te vinden op plannen |
|---|---|---|
| Fiche 11: Dakbedekking garage | De garage is voorzien van een metalen dakbedekking. Op basis van de fysieke kenmerken wordt deze dakbedekking niet als asbestverdacht beschouwd. | Plan 2.2: Garagebox plan |

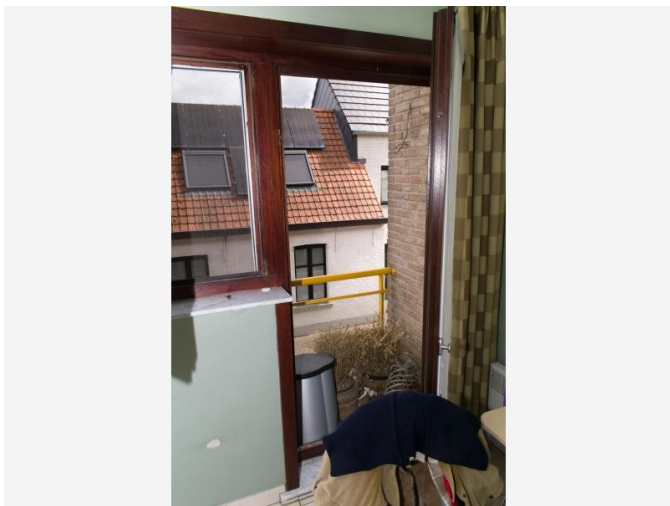
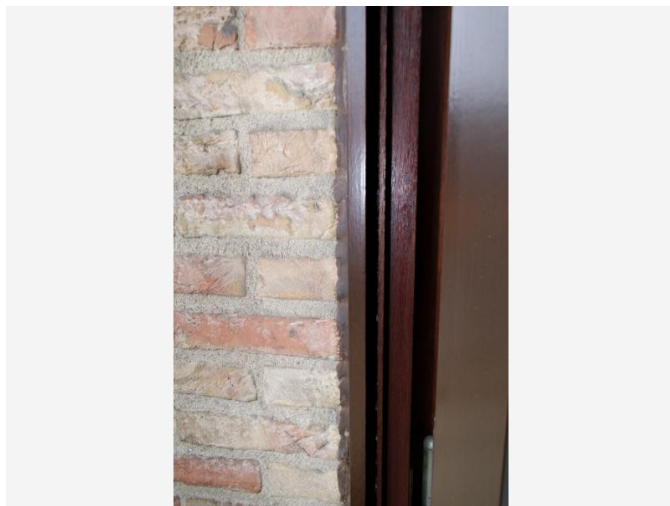
## Fiche 12: Ramen met soepele rubbers

| Beschrijving | Notitie | Terug te vinden op plannen |
|---|---|---|
| Fiche 12: Ramen met soepele rubbers | Het schrijnwerk in de gebouwen heeft een rubber afdichting of soepele silicone tussende profielen en het glas en heeft een flexibele siliconeafwerking tussen de gevel en de profielen. Deze materialen worden als niet-asbestverdacht beschouwd. | Plan 1.3: plan |
