# Asbestinventarisatetest

Herentalse Steenweg 110, 2270 Herenthout

Attestnummer : 20260901-000284.000

Uitgegeven op : 01.09.2026

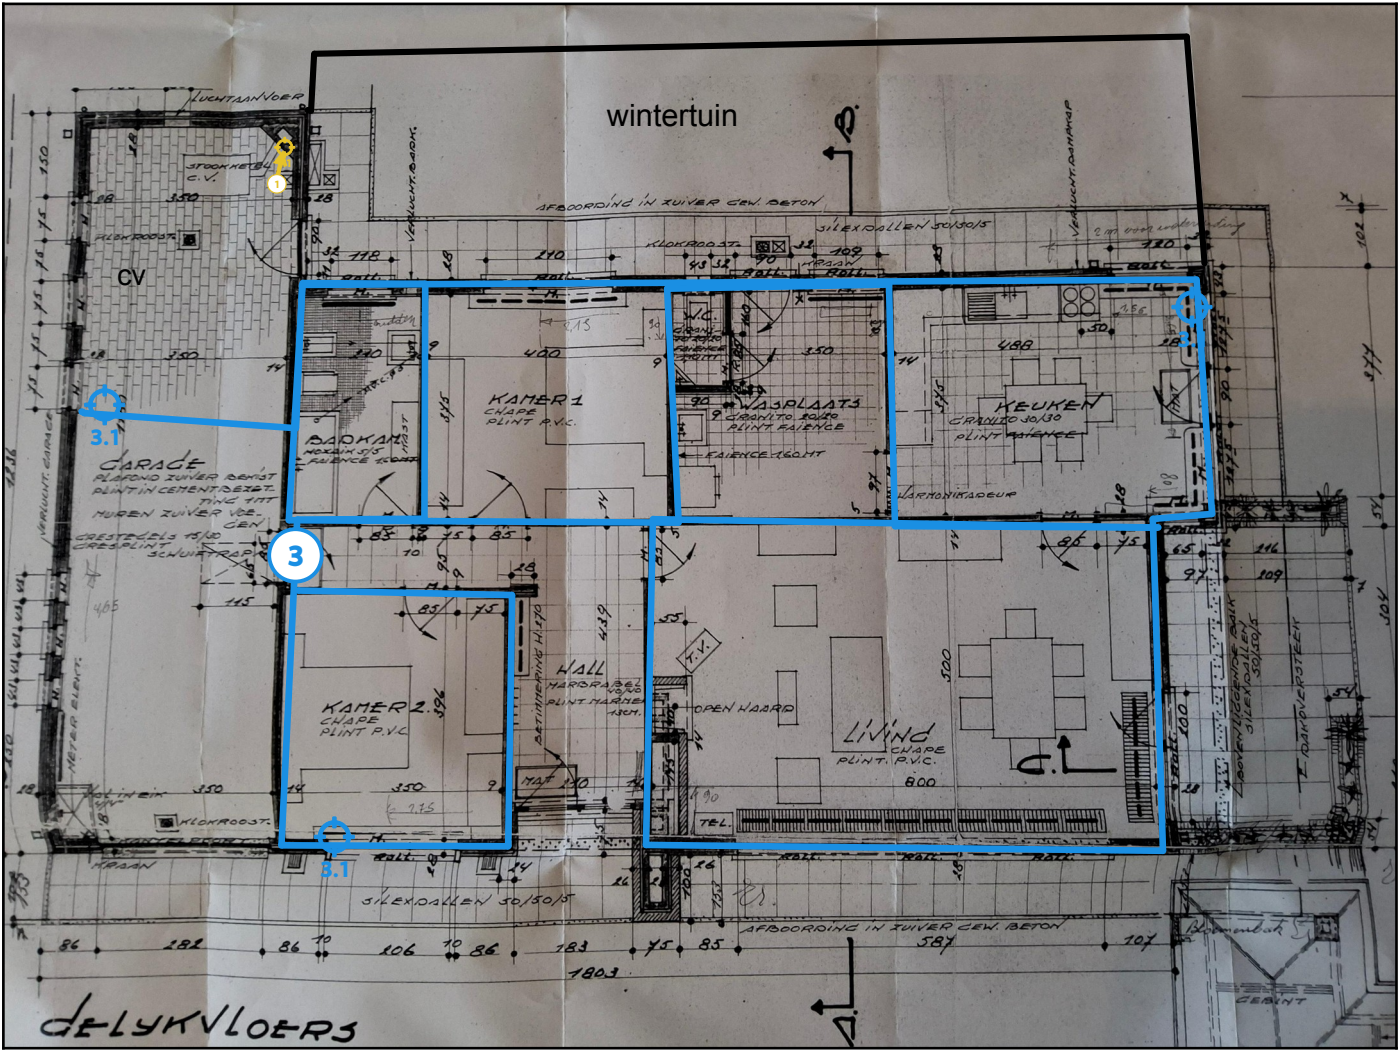
# Plan 1.2: Gelijkvloers

| Beschrijving | Type | Actie |
|---|---|---|
| 1. Roetluik | Asbestmateriaal | Zorgvuldig beheren |
| 3. Pleisterwerk muren | Geen asbest | - |

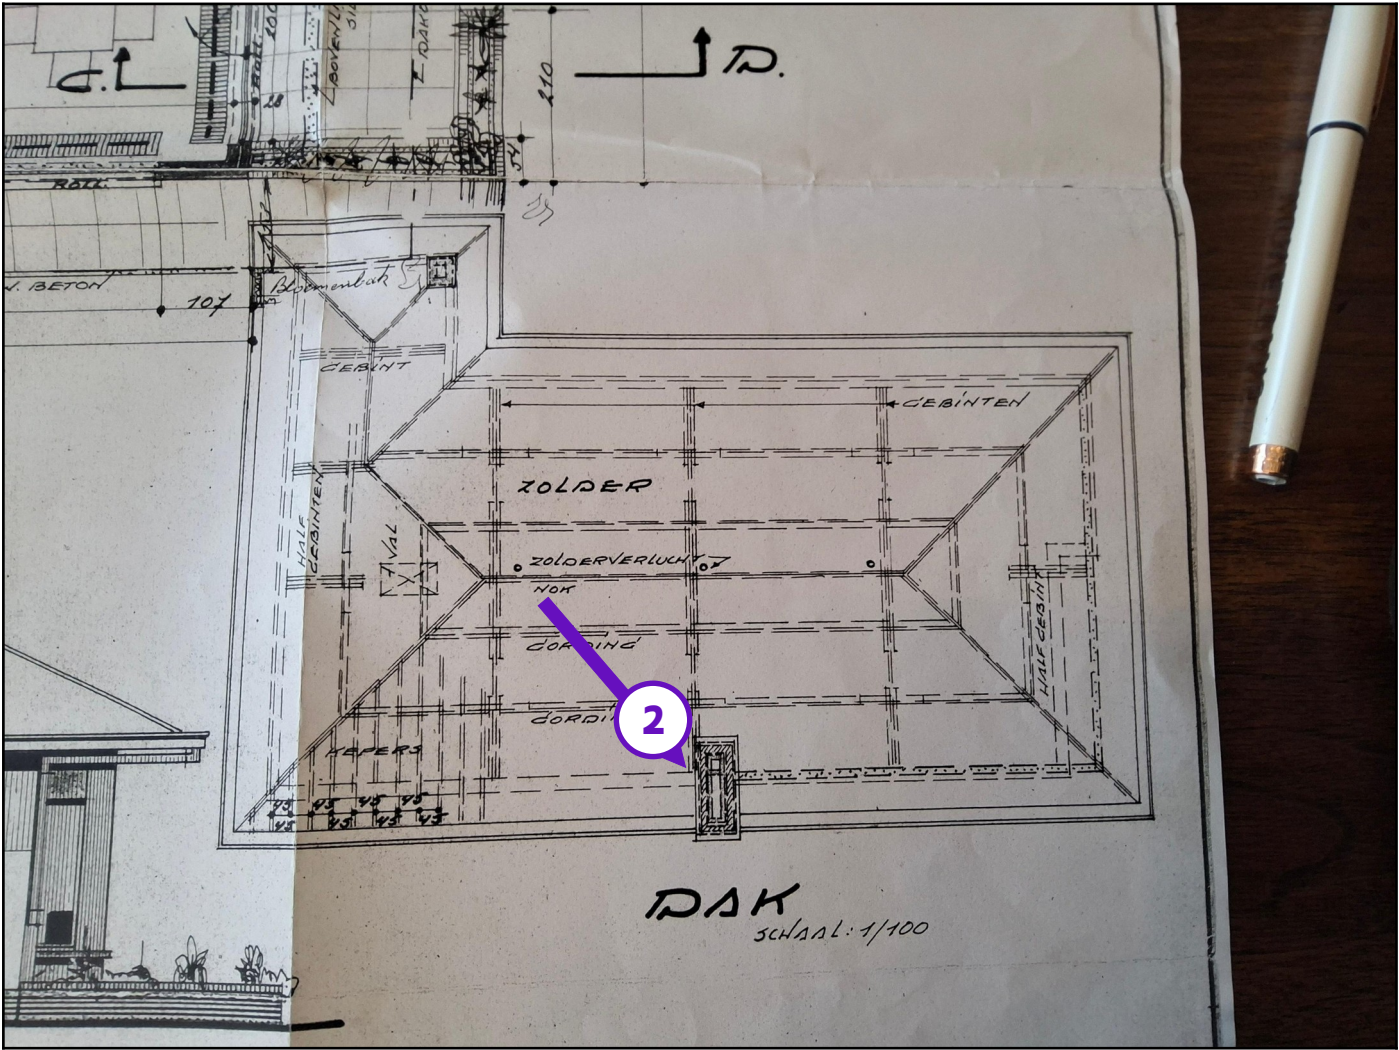
Plan 1.3: Zolder

| Beschrijving | Type | Actie |
|---|---|---|
| 2. Schouw | Beperking | - |

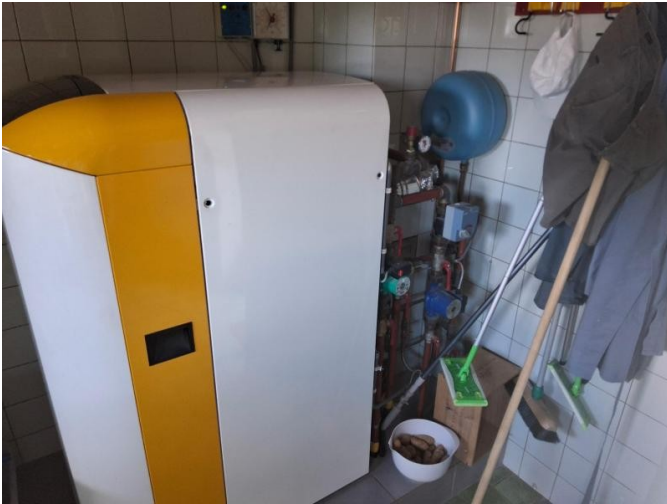
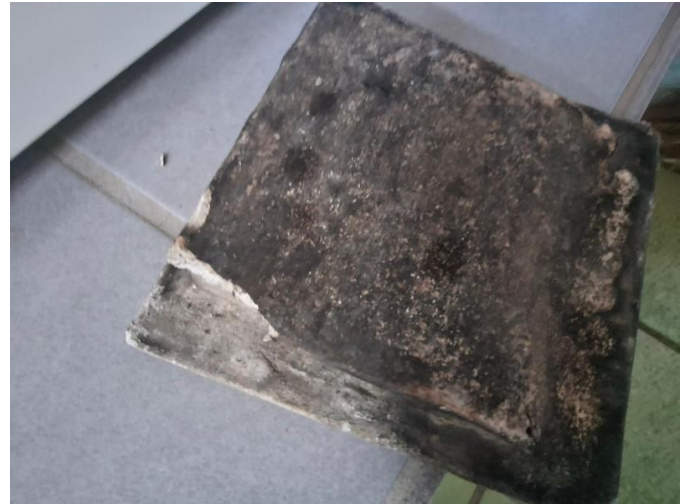
Overzichtsfoto

Detailfoto

Het asbestmateriaal valt onder de mijlpaal van 2040.

| Eindbeoordeling materiaalisico | Laag materiaalisico en/of verlaagde kans op vezelvrijgave |

| Asbestsoort (vezeltype) | Crocidoliet aanwezig |
| Asbestconcentratie | Laag (< 50%) |
| Toestand van het materiaal | Onbeschadigd, niet verweerd |

| # | Type | Referentie | Resultaat |
|---|---|---|---|
| 1.1 | Puntmonster | 1.1 | Chrysotiel, Crocidoliet |

| Beschrijving | Roetluik |
| Asbestmateriaal | Brandwerende afsluiting (prefab geheel) - Luik |

- Zorg voor een veilig beheer. Vermijd het beschadigen van het asbestmateriaal. Controleer de toestand jaarlijks op wijzigingen.

- Eenvoudige handelingen: mag via doe-het-zelf of door werknemer(s) met opleidingsattest eenvoudige handelingen  
Het roetluikje is kan zelf verwijderd worden zonder te breken. Hierdoor zullen er weinig schadelijke vezels vrijkomen. Zorg bij het verwijderen voor de nodige veiligheidsmaatregelen zoals een FFP3 mondmasker en handschoenen.

Verwijder het asbestafval op een correcte manier.

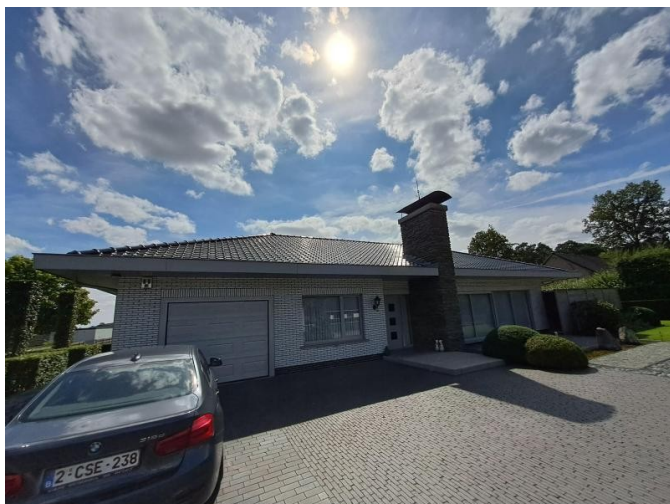
*Situeringsfoto*

**Reden:** Het te onderzoeken materiaal situeert zich hoger dan 3,50 m te rekenen vanaf een veilige ondergrond

**Uitleg van de asbestdeskundige:** De mogelijkheid bestaat dat in de schouw een asbest cement rookgaskanaal zit. Vermits de hoogte hoger is dan 3,50m kan dit niet gecontroleerd worden. Mocht tijdens werken een asbest verdachte buis(en) worden aangetroffen let er dan op dat de buis(en) niet breken tijdens het verwijderen en draag de nodige beschermingsmaatregelen tijdens het verwijderen. Ik verwijs naar Toelichtingen achteraan in het asbestattest waar de methodieken asbestverwijdering worden beschreven.

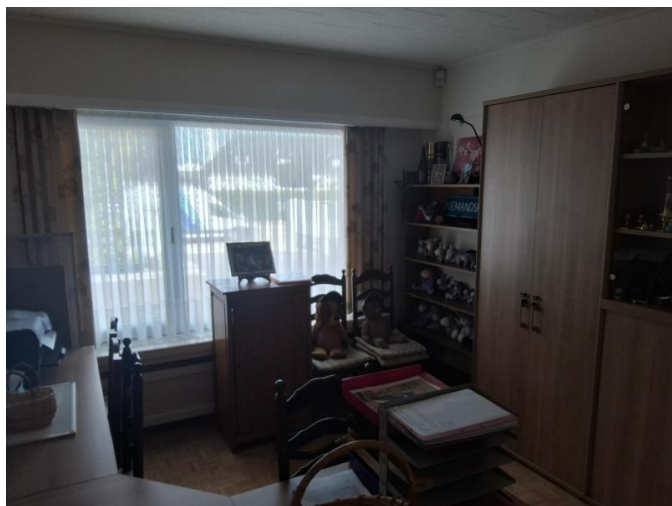
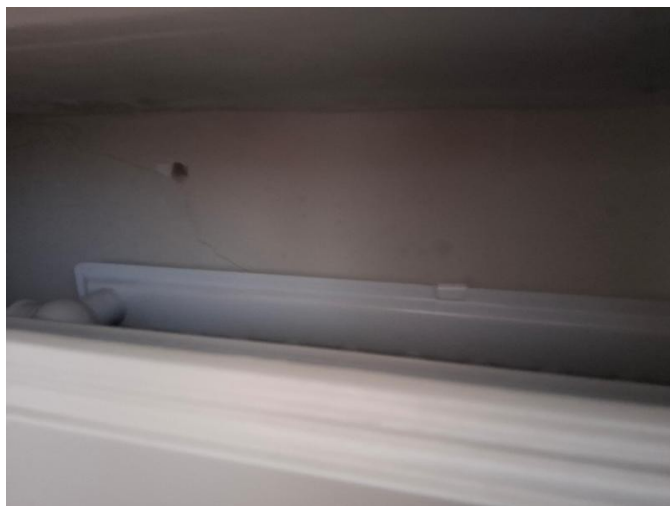
## Fiche 3: Pleisterwerk muren

Geen asbest

| # | Type | Referentie | Resultaat |
|---|---|---|---|
| 3.1 | Mengmonster | MMO.1 | Geen asbest |
