# Asbestinventarisatetest

Diestsesteenweg 24, 3300 Tienen

Attestnummer : 20240225-000121.000

**Niet-asbestveilig**

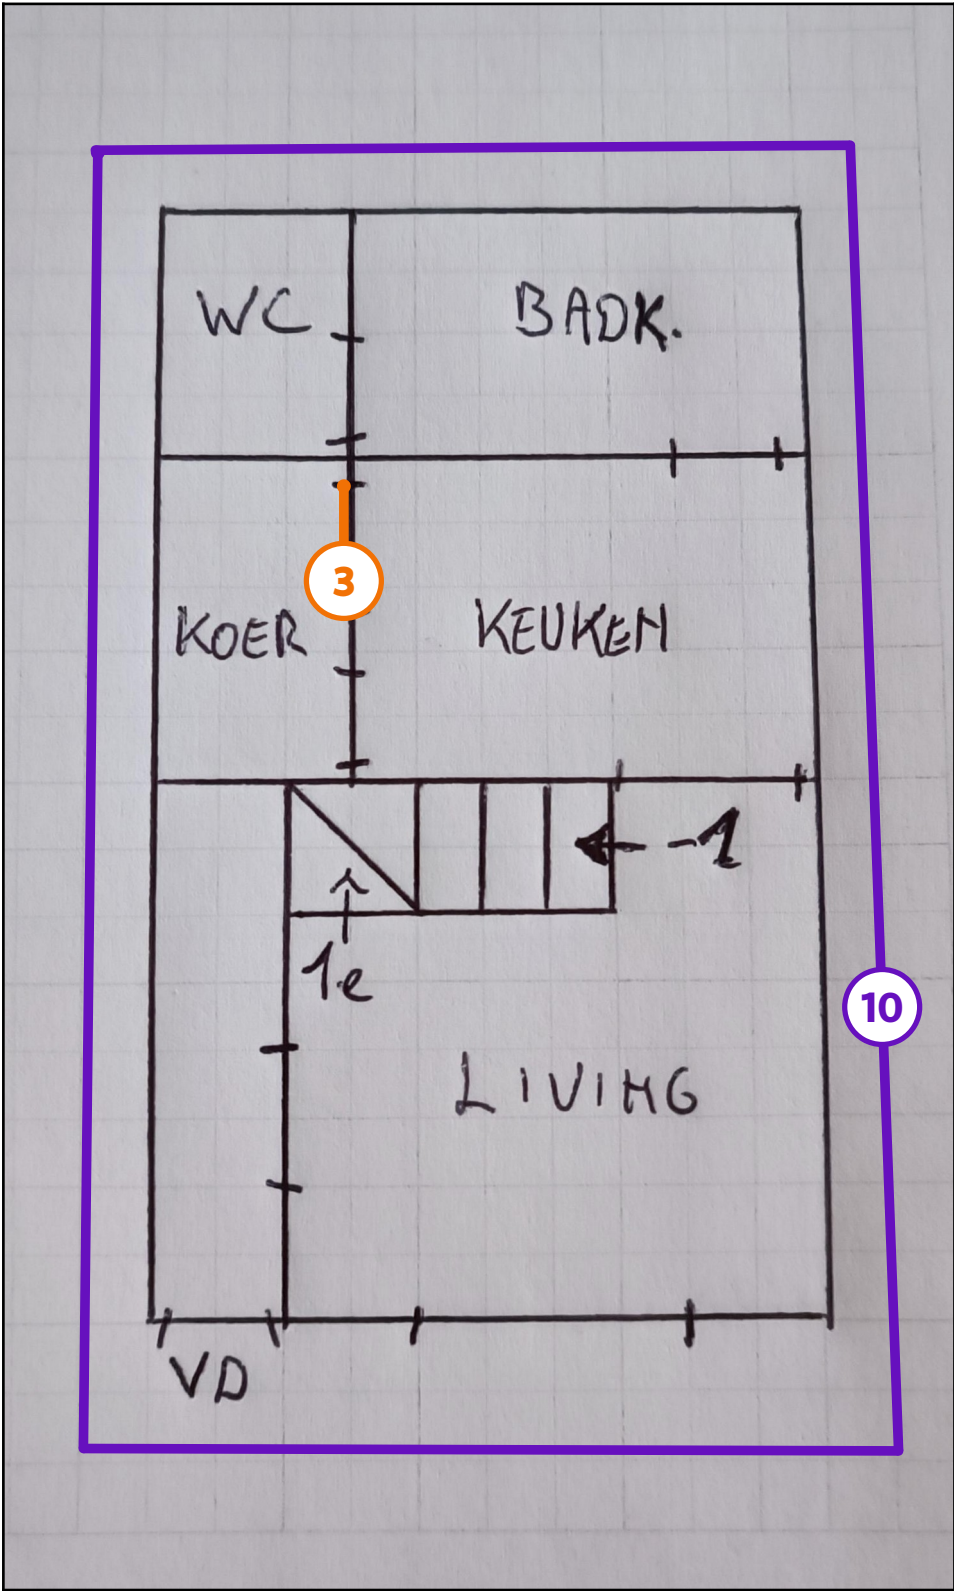
Plan 1.3: Gelijkvloers

| 3. Venstertabletten | Asbestmateriaal | <a href="#">Verwijderen</a> |
| 10. Wanden niet vrij | Beperking | - |

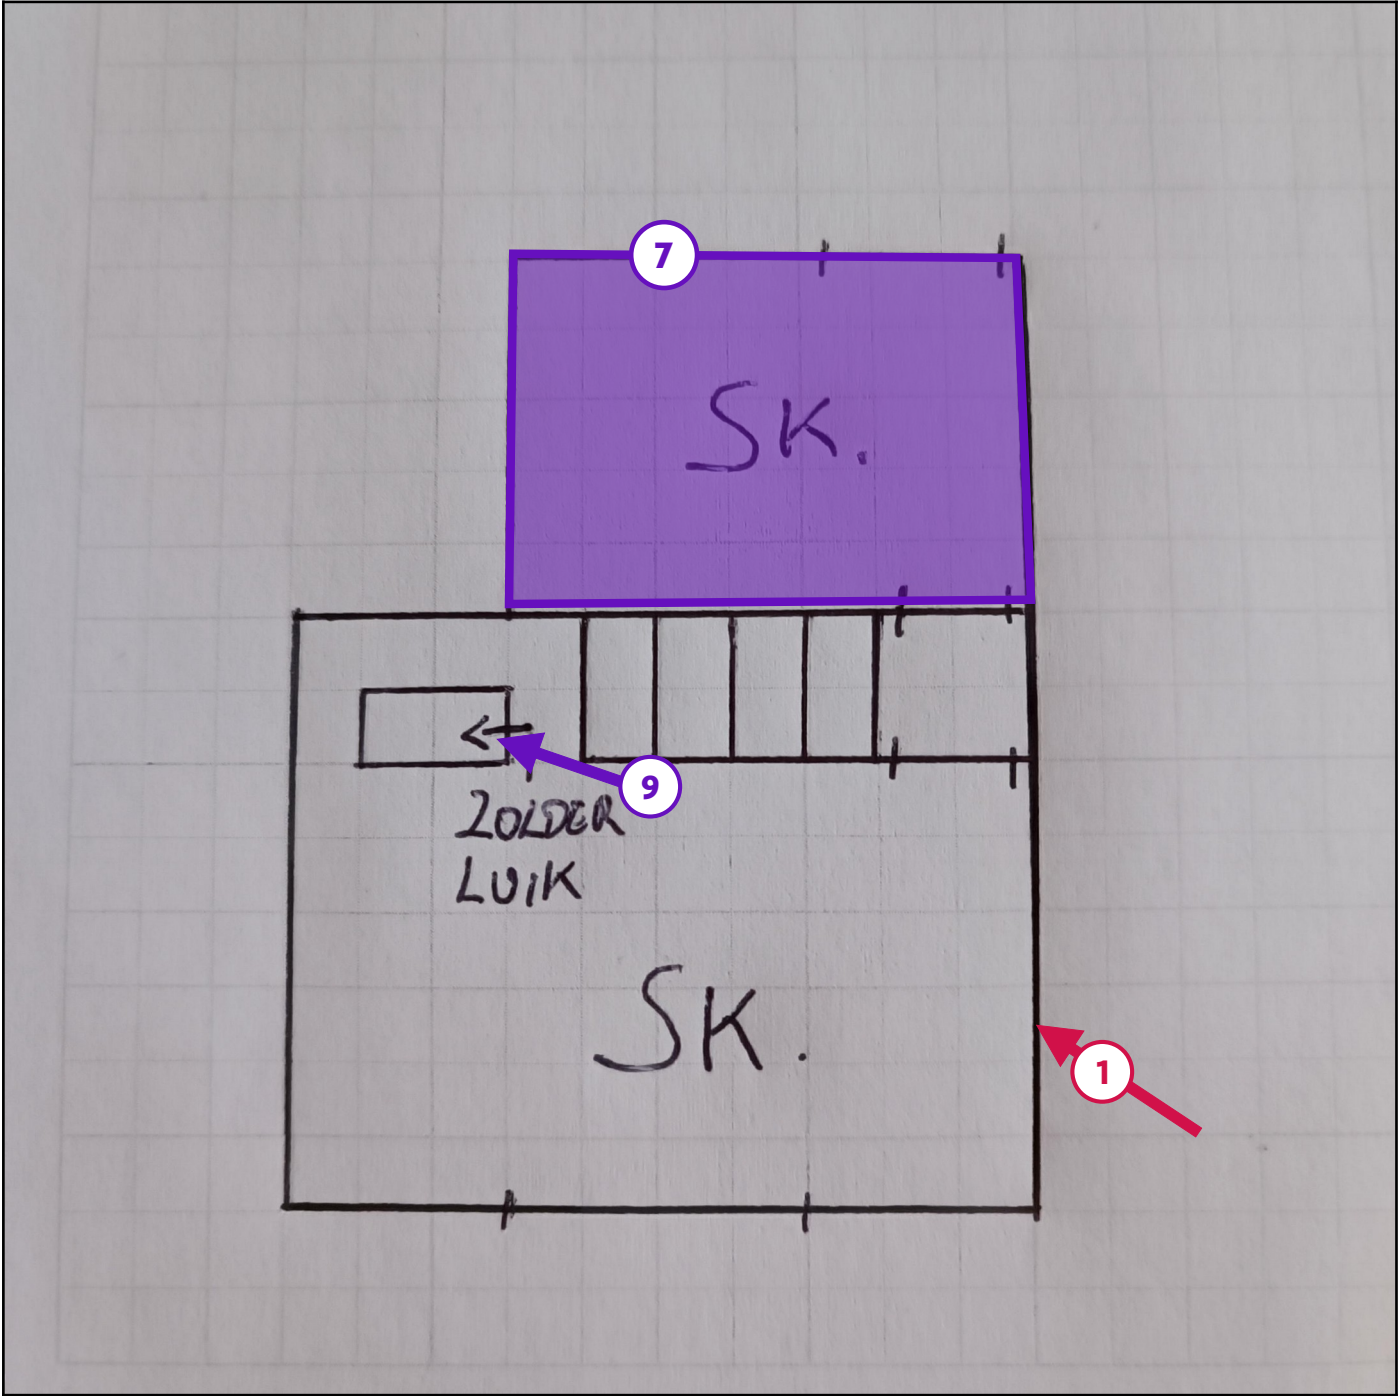
# Plan 1.7: 1e verdiep

| Beschrijving | Type | Actie |
|---|---|---|
| 1. Cement schouwbuis | Asbestmateriaal | Dringend verwijderen |
| 7. Onderdak schuin dak achteraan | Beperking | - |
| 9. Onderdak hoofddak vooraan de woning | Beperking | - |

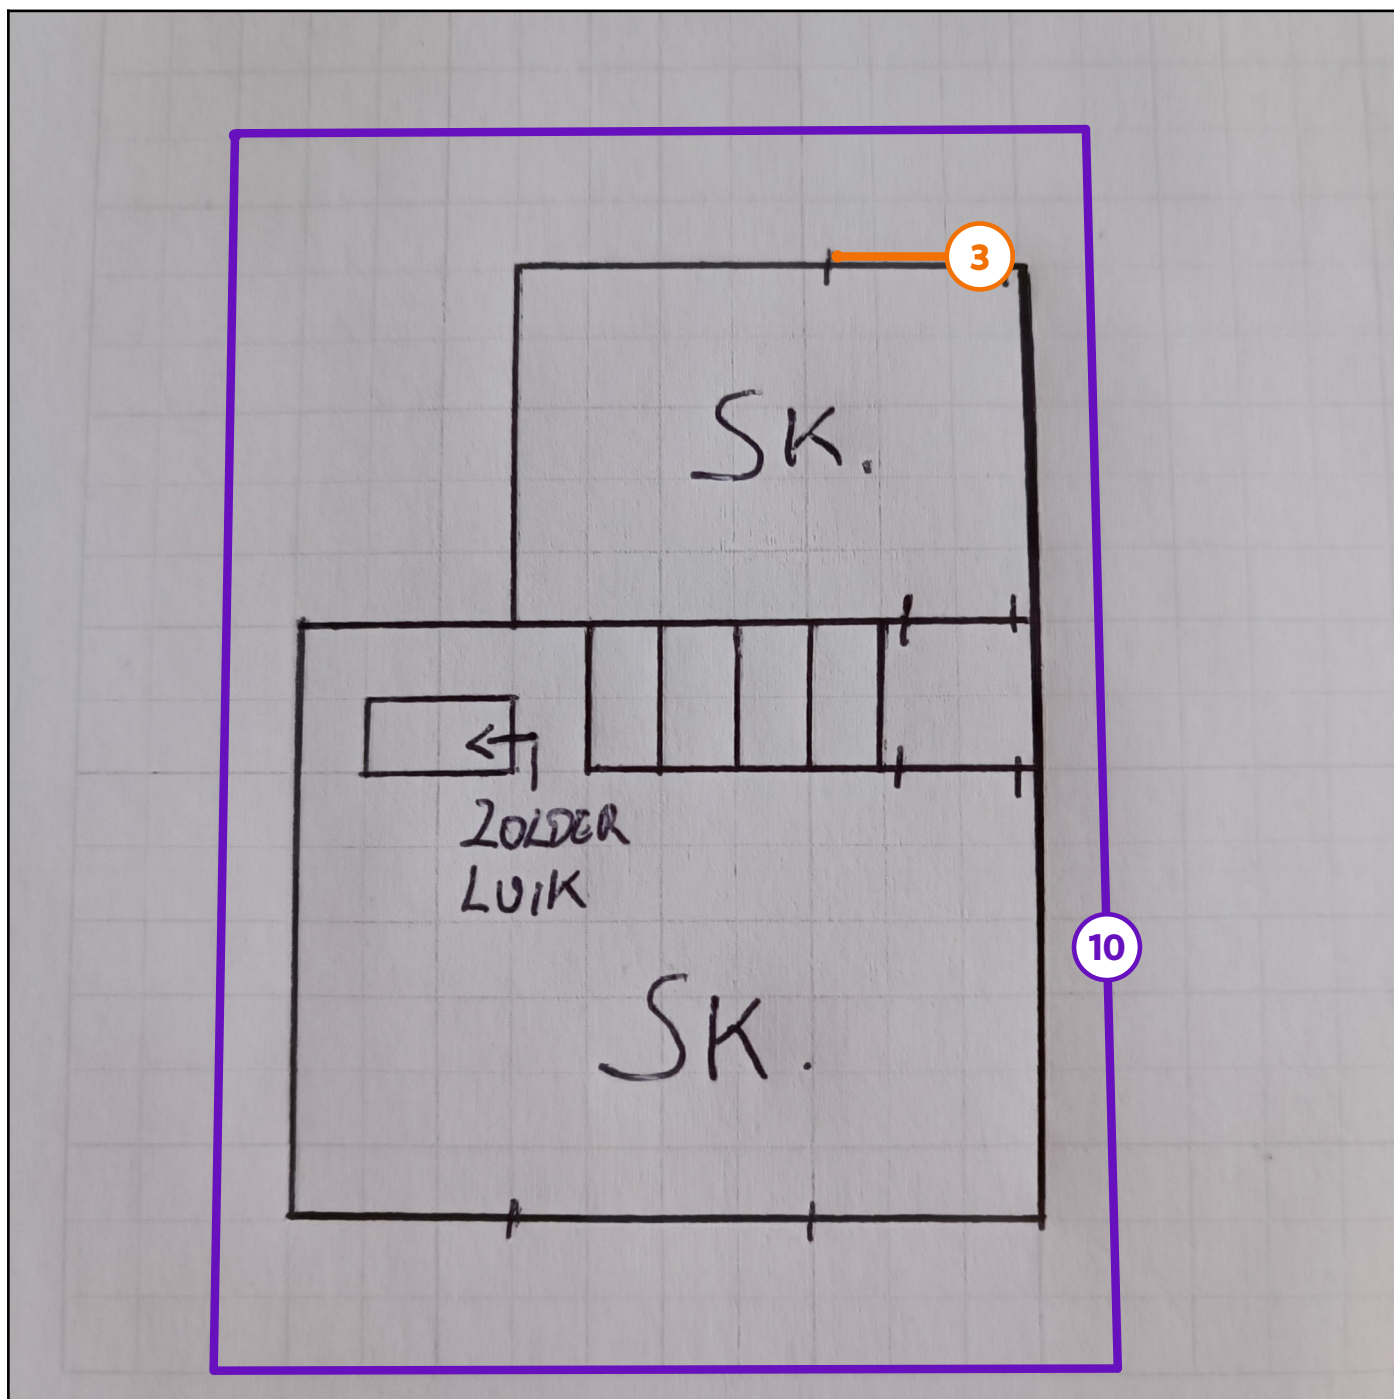
## Plan 1.8: 1e verdiep

| Beschrijving | Type | Actie |
|---|---|---|
| 3. Venstertabletten | Asbestmateriaal | Verwijderen |
| 10. Wanden niet vrij | Beperking | - |

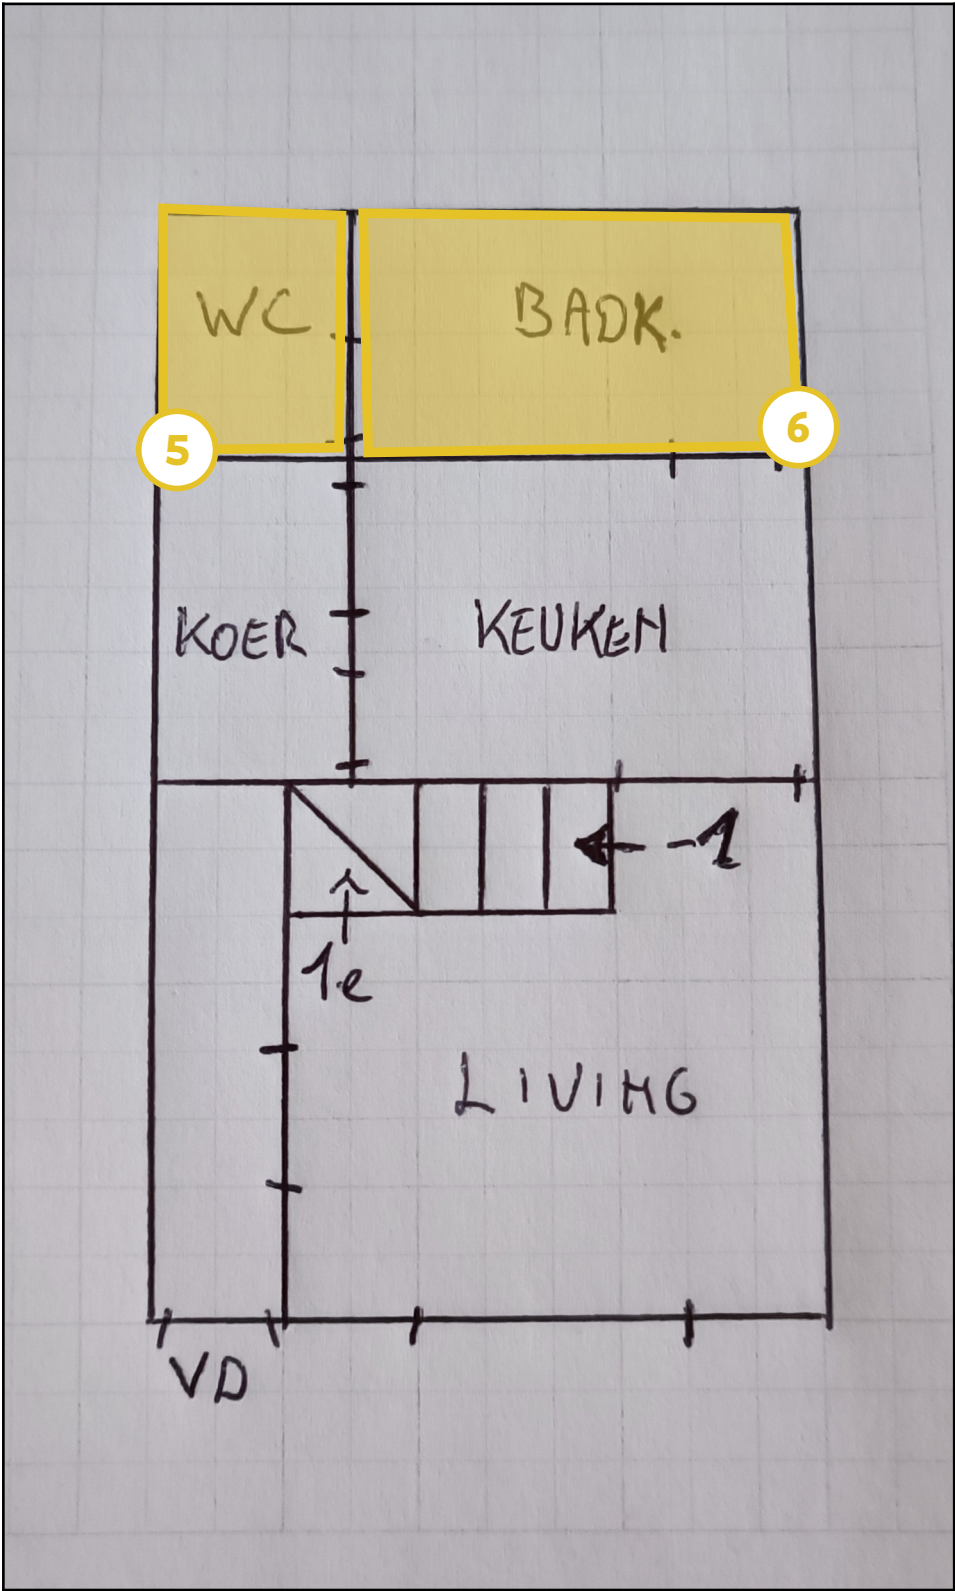
Plan 1.13: Gelijkvloers

| 5. Roofing plat dak wc | Asbestmateriaal | Zorgvuldig beheren |
| 6. Roofing plat dak boven badkamer | Asbestmateriaal | Zorgvuldig beheren |

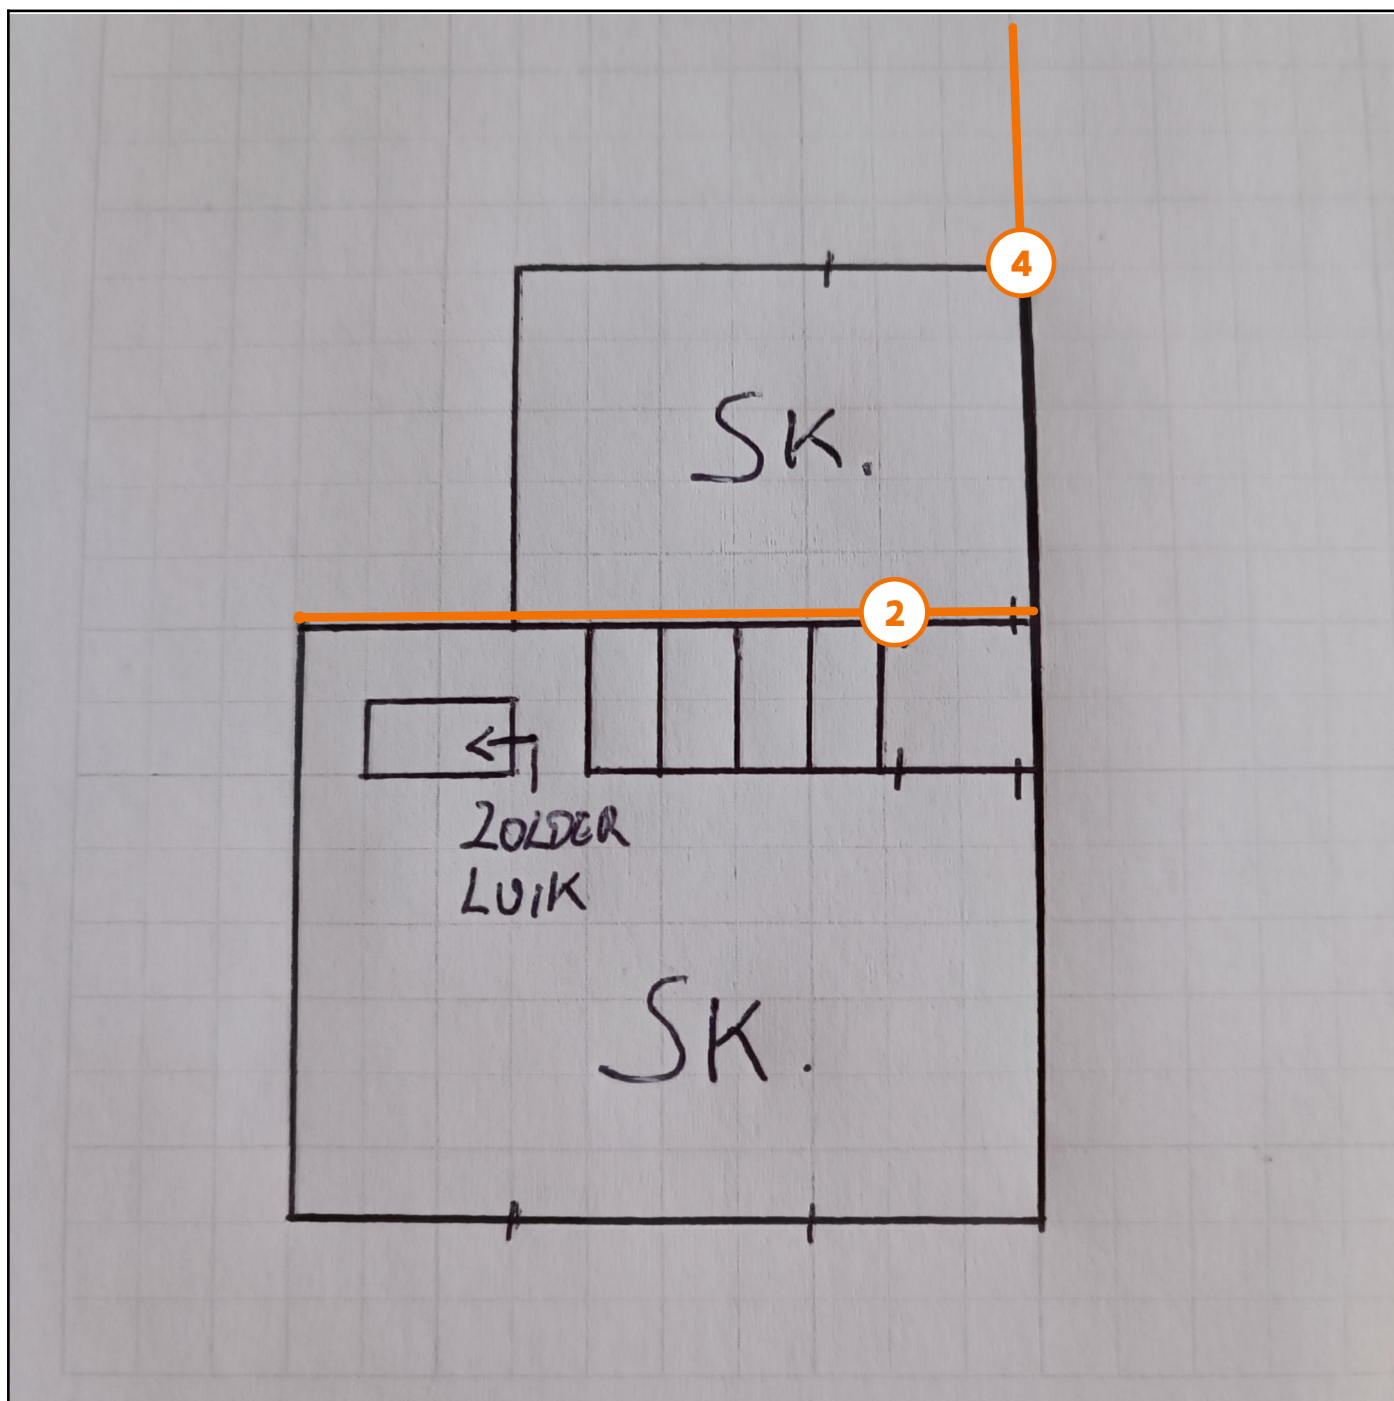
## Plan 1.14: 1e verdiep

| Beschrijving | Type | Actie |
|---|---|---|
| 2. Gevelbekleding leien (rood) | Asbestmateriaal | Verwijderen |
| 4. Gevelbekleding leien (gemeenschappelijk) | Asbestmateriaal | Verwijderen |

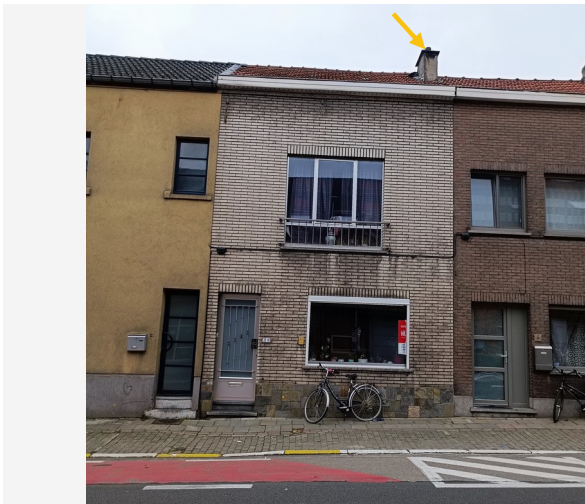
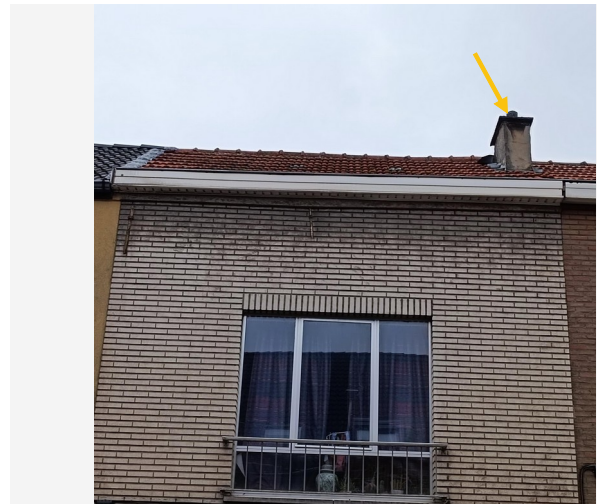
Het asbestmateriaal valt onder de mijlpaal van 2034.

**Dringend verwijderen**

| Eindbeoordeling materiaalarisico | Hoog materiaalarisico en/of hoge kans op vezelvrijgave |

| Asbestsoort (vezeltype) | Crocidoliet aanwezig |
| Toestand van het materiaal | Matig beschadigd, matig verweerd |

| Beschrijving | Cement schouwbuïs |

- Zorg voor een veilig beheer. Vermijd het beschadigen van het asbestmateriaal. Controleer de toestand jaarlijks op wijzigingen.

- Eenvoudige handelingen: mag via doe-het-zelf of door werknemer(s) met opleidingsattest eenvoudige handelingen  
De buis kan voorzichtig losgebeiteld worden, extra bevochtigen om stof te voorkomen + dragen van de nodige beschermingsmiddelen (mondmasker ffp3, handschoenen, tyvec ) Bij de gemeente/containerpark afsluitzakken halen om dubbel in te pakken en af te voeren naar het containerpark als hechtgebonden asbestafval.

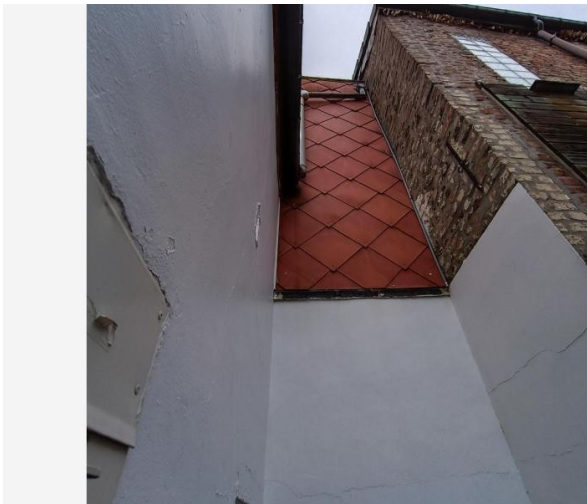
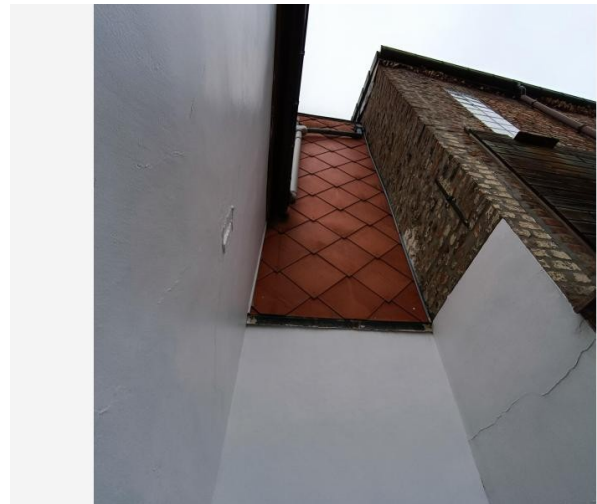
Verwijderen

| Eindbeoordeling materiaalisico | Laag materiaalisico en/of verlaagde kans op vezelvrijgave |

| Toestand van het materiaal | Licht beschadigd, licht verweerd. Intact materiaal type Pical – asbestboard of categorie III 'gebondenheid' |

| Beschrijving | Gevelbekleding leien (rood) |
| Opmerking | <p>De leien waren niet bereikbaar omdat de woning helemaal volgestouwd is met materiaal (zie beperkingsfiches) en er kon bijgevolg geen staal genomen worden om uit te sluiten dat deze asbestverdachte toepassing niet-asbesthoudend is. Het is aangewezen om bijkomend onderzoek uit te voeren bij renovatiewerken. De vermelde oppervlaktes, diktes en volumes betreffen een beredeneerde schatting. Er worden geen rechten verleend aan deze oppervlaktes/diktes/volumes.</p> <p>Het is ook niet duidelijk waar deze rode gevel leien lopen, wederom zie beperkingsfiches.</p> |

- Zorg voor een veilig beheer. Vermijd het beschadigen van het asbestmateriaal. Controleer de toestand jaarlijks op wijzigingen.
- Hemelwater dat afspoelt van asbestcement daken of gevels kan asbestdeeltjes bevatten. Gebruik het enkel voor gesloten circuits (bv. spoelen toiletten). Reinig na het vervangen van het dak of de gevel de dakgoten en regenwaterput of -ton om asbesthoudend sediment of slib te verwijderen

- Eenvoudige handelingen: mag via doe-het-zelf of door werknemer(s) met opleidingsattest eenvoudige handelingen  
Dragen van de nodige beschermingsmiddelen (mondmasker ffp3, handschoenen, tyvec). Indien mogelijk de ondervloer afdekken, leien voorzichtig verwijderen, extra fixeren, niet breken, niet gooien, onmiddellijk verpakken of voorzichtig in container met asbest bag plaatsen.

Indien leien in slechte staat zijn en kans bestaat op breken: Eenvoudige handeling opgeleid personeel, alle werknemer(s) moeten wel beschikken over een opleidingsattest eenvoudige handelingen 8u

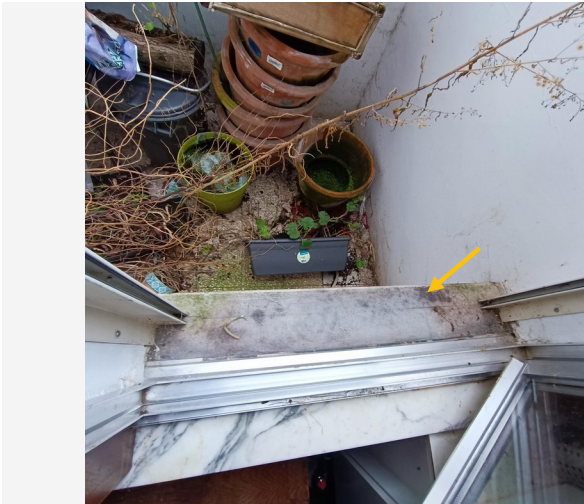
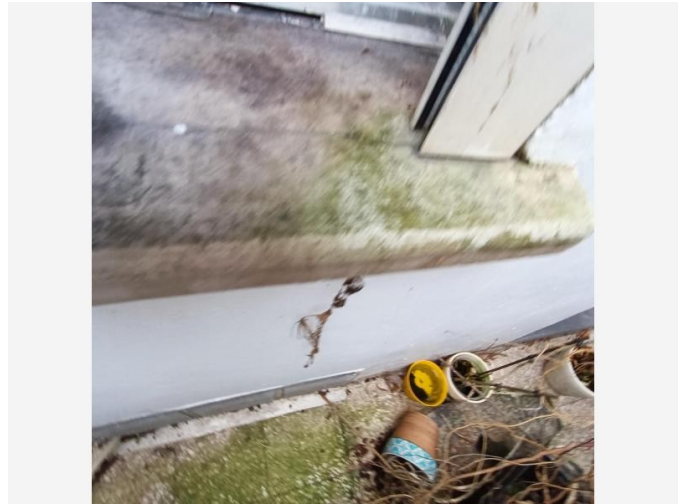
Verwijderen

| Eindbeoordeling materiaalrisico | Verhoogd materiaalrisico en/of verhoogde kans op vezelvrijgave |

| Toestand van het materiaal | Matig beschadigd, matig verweerd |

| Beschrijving | Venstertabletten |

- Zorg voor een veilig beheer. Vermijd het beschadigen van het asbestmateriaal. Controleer de toestand jaarlijks op wijzigingen.

- Eenvoudige handelingen: mag via doe-het-zelf of door werknemer(s) met opleidingsattest eenvoudige handelingen  
De tabletten kunnen voorzichtig losgebeiteld worden, extra bevochtigen om stof te voorkomen + dragen van de nodige beschermingsmiddelen (mondmasker ffp3, handschoenen, tyvec) verpakken in plastic folie en afvoeren naar het containerpark als hechtgebonden asbestafval.

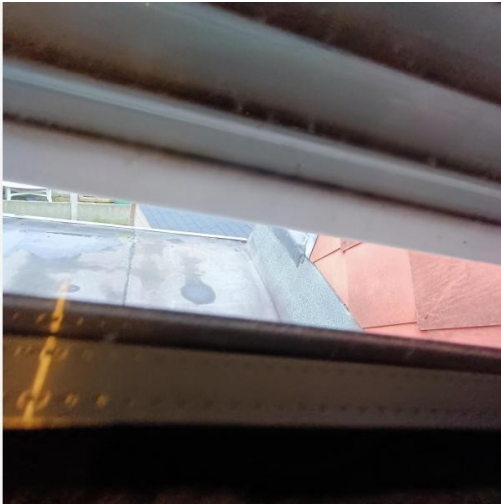
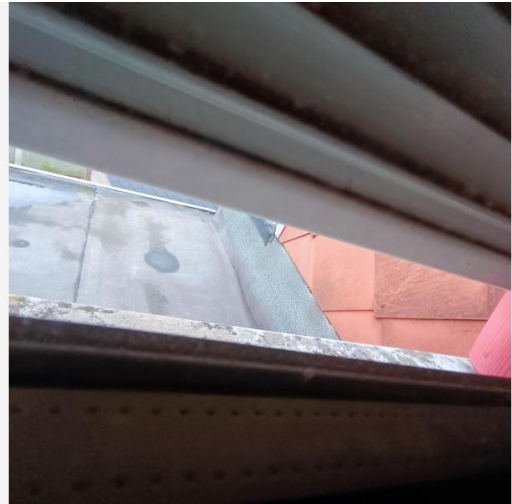
Verwijderen

| Eindbeoordeling materiaalrisico | Laag materiaalrisico en/of verlaagde kans op vezelvrijgave |

| Toestand van het materiaal | Licht beschadigd, licht verweerd. Intact materiaal type Pical – asbestboard of categorie III 'gebondenheid' |

| Beschrijving | Gevelbekleding leien (gemeenschappelijk) |

| Opmerking | <p>Op het 1e verdiep, in de achterste slaapkamer zijn er rode gevelleien zichtbaar op de gemeenschappelijke muur met het huis rechts ernaast. De rolluik van dit raam was kapot dus was het enkel mogelijk om deze leien door een kleine spleet te bekijken.</p> <p>De leien waren niet bereikbaar, zie beperkingsfiches en er kon bijgevolg geen staal genomen worden om uit te sluiten dat deze asbestverdachte toepassing niet-asbesthoudend is. Het is aangewezen om bijkomend onderzoek uit te voeren bij renovatiewerken. De vermelde oppervlaktes, diktes en volumes betreffen een beredeneerde schatting. Er worden geen rechten verleend aan deze oppervlaktes/diktes/volumes.</p> |

- Zorg voor een veilig beheer. Vermijd het beschadigen van het asbestmateriaal. Controleer de toestand jaarlijks op wijzigingen.
- Hemelwater dat afspoelt van asbestcement daken of gevels kan asbestdeeltjes bevatten. Gebruik het enkel voor gesloten circuits (bv. spoelen toiletten). Reinig na het vervangen van het dak of de gevel de dakgoten en regenwaterput of -ton om asbesthoudend sediment of slib te verwijderen

- Eenvoudige handelingen: mag via doe-het-zelf of door werknemer(s) met opleidingsattest eenvoudige handelingen  
Dragen van de nodige beschermingsmiddelen (mondmasker ffp3, handschoenen, tyvec). Indien mogelijk de ondervloer afdekken, leien voorzichtig verwijderen, extra fixeren, niet breken, niet gooien, onmiddellijk verpakken of voorzichtig in container met asbest bag plaatsen.

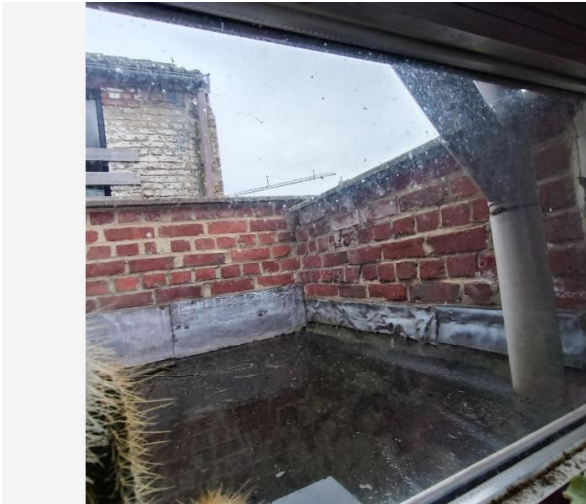
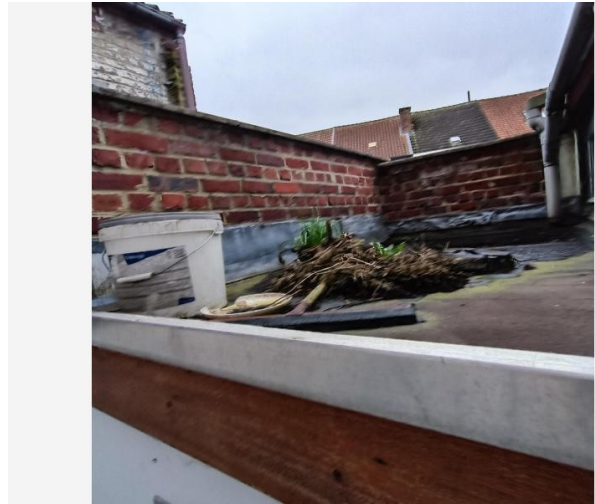
Zorgvuldig beheren

| Eindbeoordeling materiaalrisico | Laag materiaalrisico en/of verlaagde kans op vezelvrijgave |

| Asbestsoort (vezeltype) | Alleen chrysotiel |

| <b>Opmerking</b> | <p>Volgens het inspectieprotocol is een monstername van roofing verplicht om dit te identificeren als niet-asbesthoudend.</p> <p>Omwille van dat de woning helemaal volgestouwd is met materiaal is het platte dak niet bereikbaar en kon er bijgevolg geen staal genomen worden. De toepassing wordt in de databank als asbestverdacht beschouwd. Het is aangewezen om extra controle uit te voeren bij eventuele renovatiewerken. De vermelde oppervlaktes, diktes en volumes betreffen een beredeneerde schatting. Er worden geen rechten verleend aan deze oppervlaktes/diktes/volumes.</p> |

- Zorg voor een veilig beheer. Vermijd het beschadigen van het asbestmateriaal. Controleer de toestand jaarlijks op wijzigingen.

- Eenvoudige handelingen: enkel door erkend asbestverwijderaar EH erkend saneerder, verwijdering dient te gebeuren volgens de geldende voorschriften en veiligheidsnormen

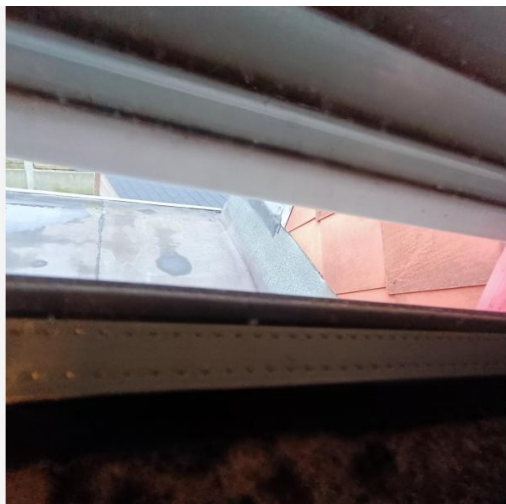
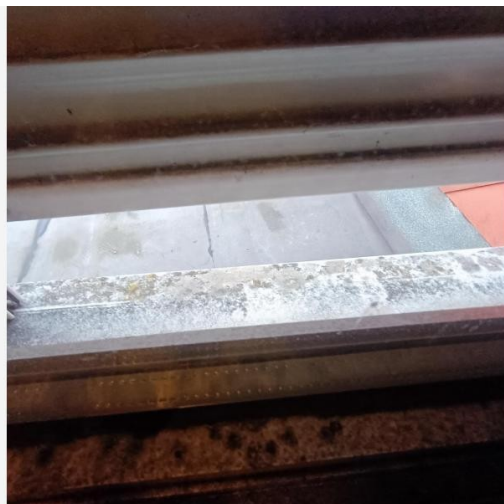
| <b>Opmerking</b> | <p>Volgens het inspectieprotocol is een monstername van roofing verplicht om dit te identificeren als niet-asbesthoudend.</p> <p>Omwille van dat de woning helemaal volgestouwd is met materiaal is het platte dak niet bereikbaar en kon er bijgevolg geen staal genomen worden. De toepassing wordt in de databank als asbestverdacht beschouwd. Het is aangewezen om extra controle uit te voeren bij eventuele renovatiewerken. De vermelde oppervlaktes, diktes en volumes betreffen een beredeneerde schatting. Er worden geen rechten verleend aan deze oppervlaktes/diktes/volumes.</p> |
