# Asbestinventarisatetest

Vossekouter 1, 3040 Huldenberg

Attestnummer : 20250512-000384.001

Uitgegeven op : 12.05.2025

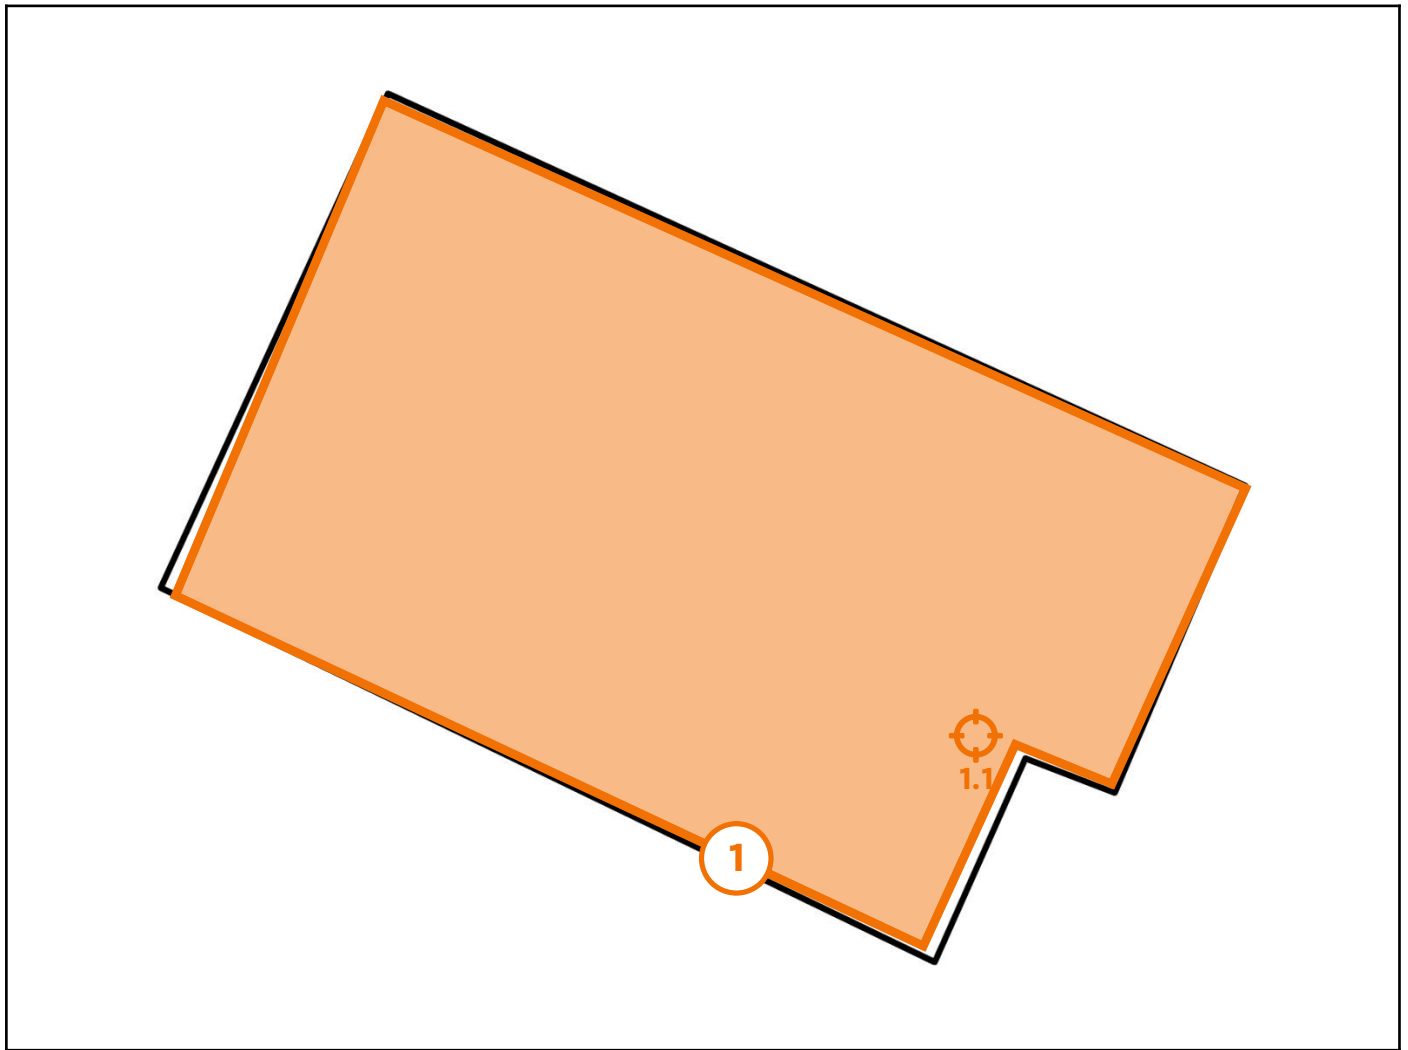
## Plan 1.3: leien dak

| Beschrijving | Type | Actie |
|---|---|---|
| 1. leiendak woning | Asbestmateriaal | <a href="#">Verwijderen</a> |

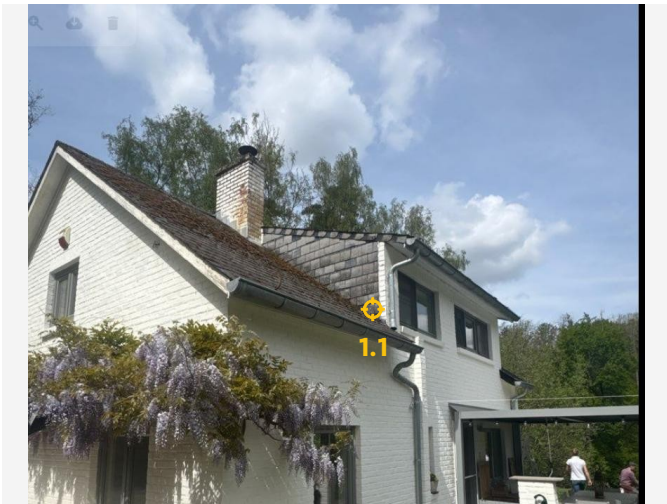
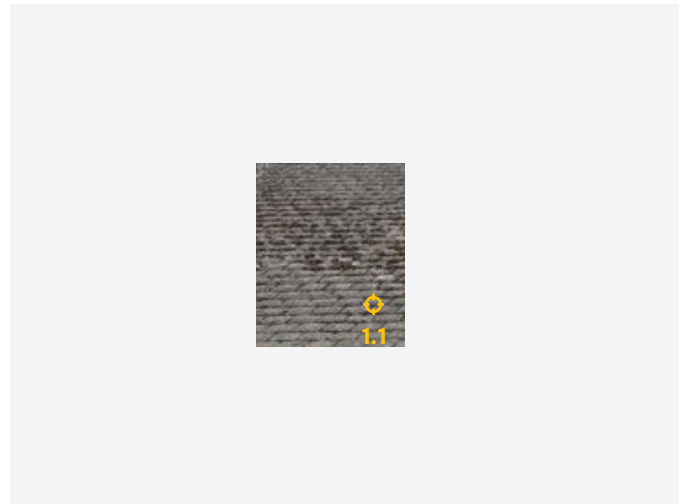
Het asbestmateriaal valt onder de mijlpaal van 2034.

| Eindbeoordeling materiaalisico | Laag materiaalisico en/of verlaagde kans op vezelvrijgave |

| Gebondenheid | Categorie 1: hechtgebonden in oorsprong |
| Asbestsoort (vezeltype) | Alleen chrysotiel |
| Asbestconcentratie | Laag (< 50%) |
| Toestand van het materiaal | Licht beschadigd, licht verweerd. Intact calciumsilicaatmateriaal of categorie III 'gebondenheid' |

| # | Type | Referentie | Resultaat |
|---|---|---|---|
| 1.1 | Puntmonster | 8768653 | Chrysotiel |

| Beschrijving | leiendak woning |
| Asbestmateriaal | Dak- en gevelbekleding - Lei, shingle |
| Hoeveelheid (oppervlakte - aantal) | <ul style="list-style-type: none"><li>• 120,00 m<sup>2</sup> - 1 stuk</li></ul> |

Verwijderen

- Zorg voor een veilig beheer. Vermijd het beschadigen van het asbestmateriaal. Controleer de toestand jaarlijks op wijzigingen.
- Verwijder dit asbestmateriaal zo snel mogelijk. Volg de toestand goed op.
- Hemelwater dat afspoelt van asbestcement daken of gevels kan asbestdeeltjes bevatten. Gebruik het enkel voor gesloten circuits (bv. spoelen toiletten). Reinig na het vervangen van het dak of de gevel de dakgoten en regenwaterput of -ton om asbesthoudend sediment of slib te verwijderen

- Eenvoudige handelingen: mag via doe-het-zelf of door werknemer(s) met opleidingsattest eenvoudige handelingen  
De techniek van de eenvoudige handelingen mag worden toegepast bij de verwijdering van hechtgebonden asbest die niet beschadigd is of waarbij er geen vrije vezels zichtbaar zijn en waarbij verwijdering geen aanleiding geeft tot een wijziging van de toestand en indien kan voldaan worden aan de andere voorwaarden voor het gebruik van deze techniek.

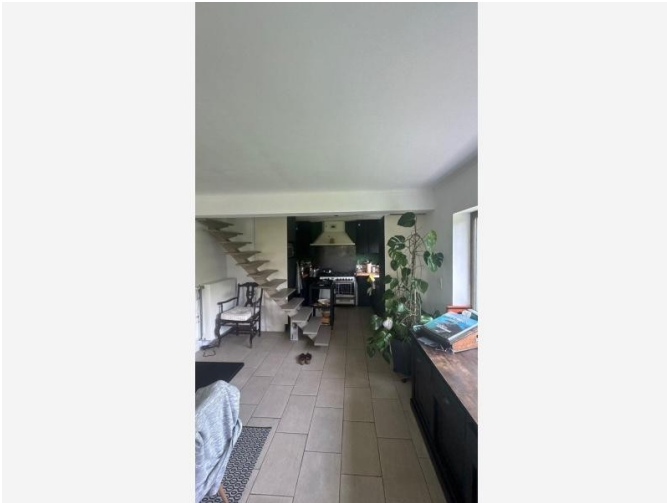
In de woning werden enkel valse plafonds aangetroffen. geen pleisterwerk plafonds.

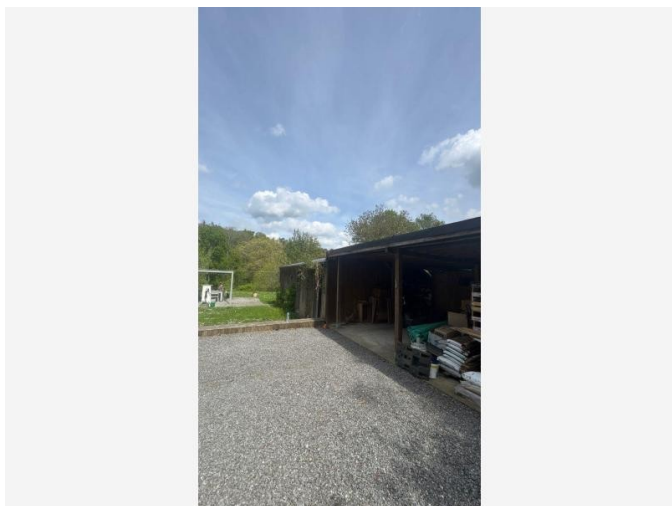
in het tuinhuis werden geen asbest verdachte materialen aangetroffen.

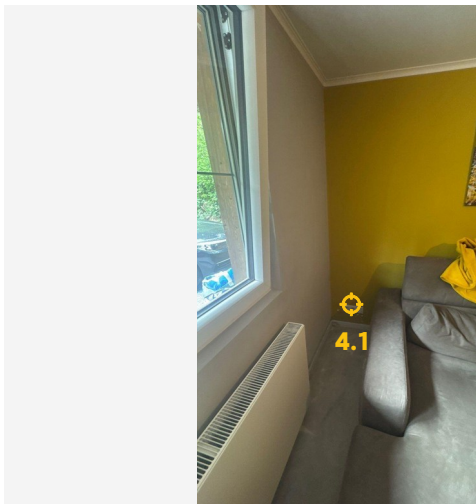
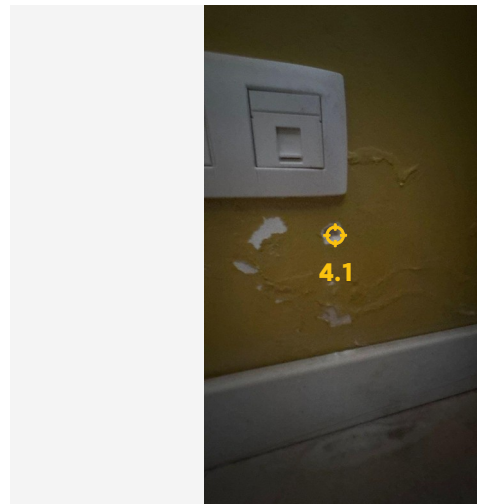
## Fiche 4: Pleisterwerk muur

Geen asbest

| # | Type | Referentie | Resultaat |
|---|---|---|---|
| 4.1 | Mengmonster | 8768652 | Geen asbest |
