# Asbestinventarisatetest

Middenstraat 41, 9506 Geraardsbergen

Attestnummer : 20260929-000524.000

Uitgegeven op : 29.09.2026

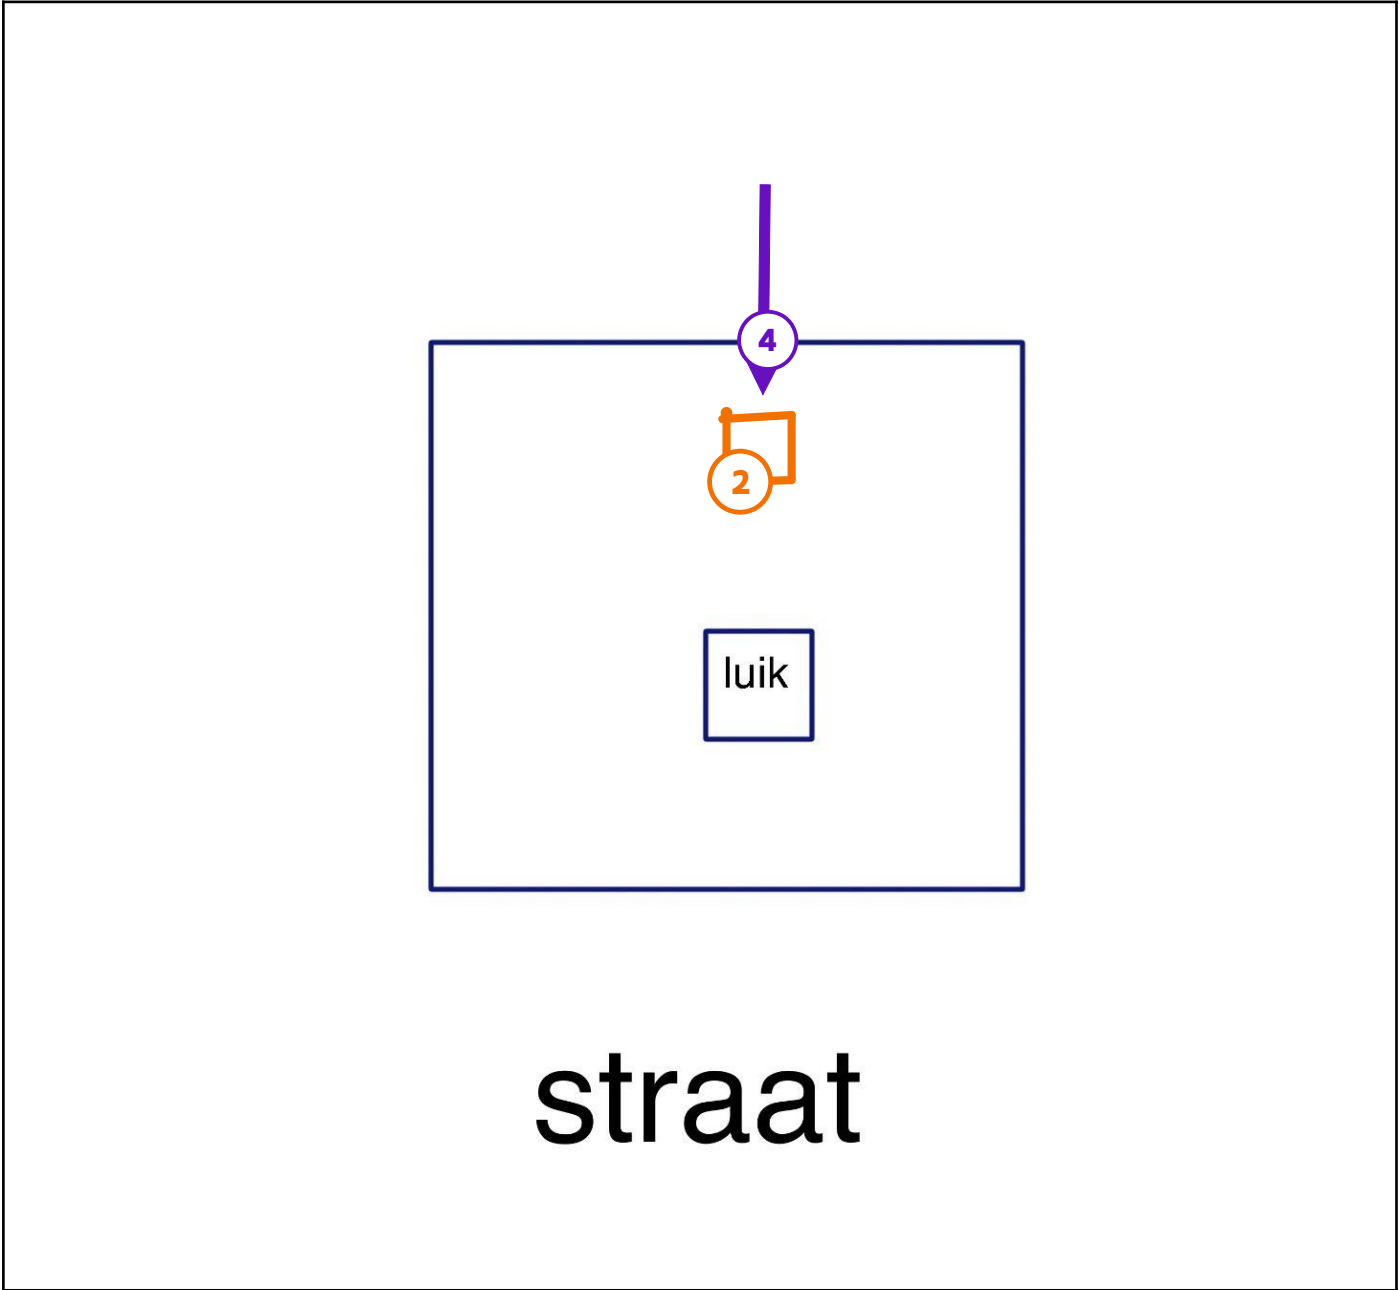
# Plan 1.1: Zolder

| Beschrijving | Type | Actie |
|---|---|---|
| 2. Gevelleien | Asbestmateriaal | Verwijderen |
| 4. Beperking schouw | Beperking | - |

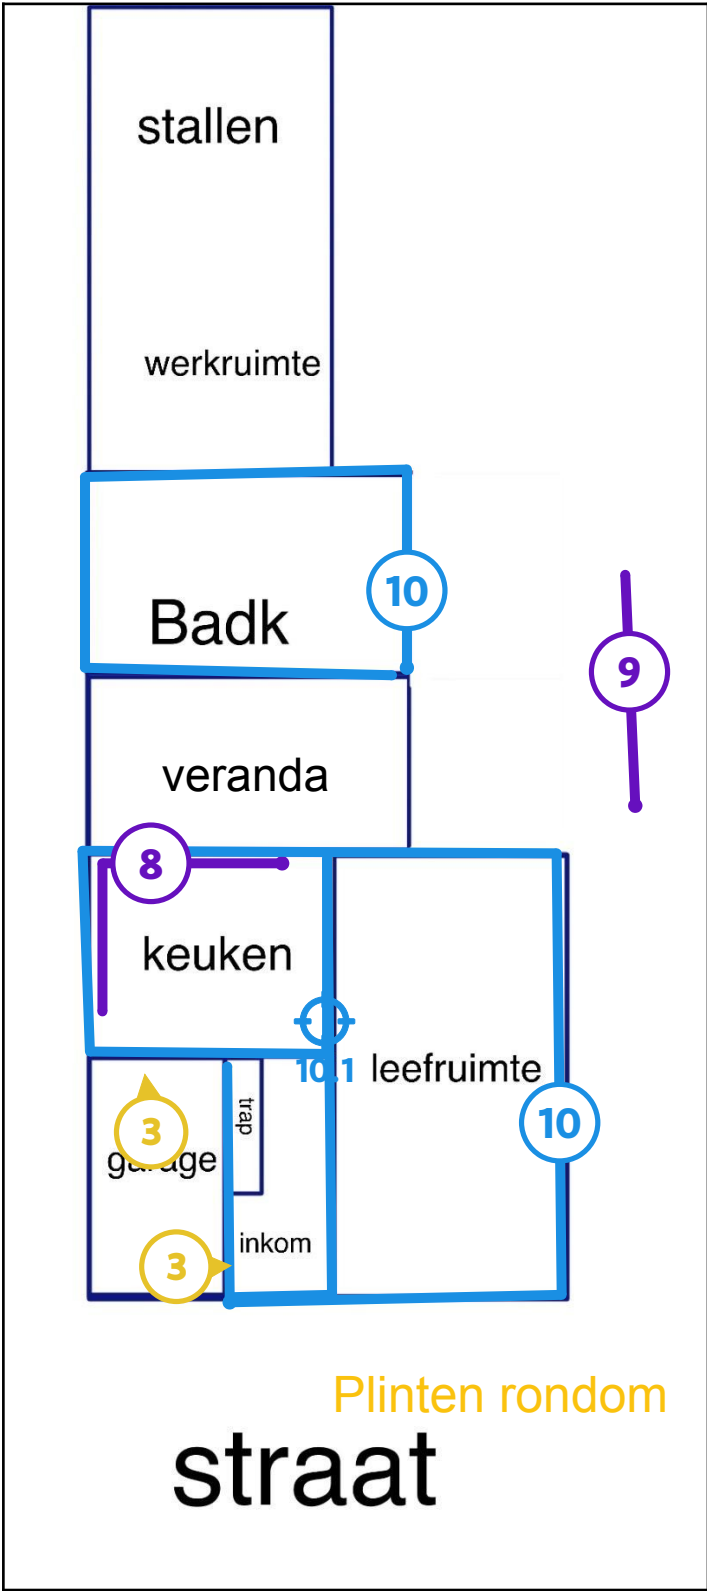
Plan 1.4: Gelijksvloer

| 3. Bakeliet toepassingen | Asbestmateriaal | Zorgvuldig beheren |
| 9. Muurkap buur | Advies | - |

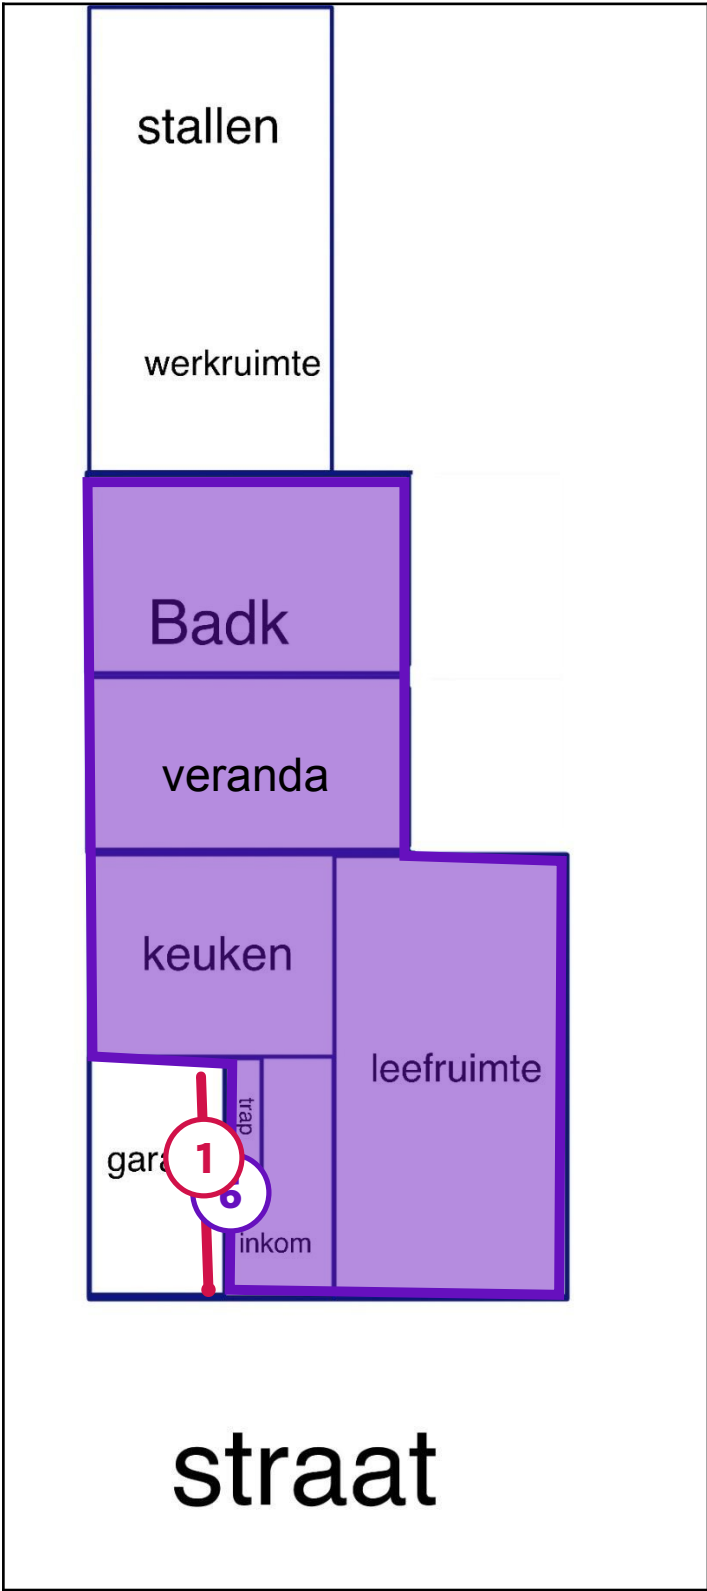
Plan 1.5: Gelijksvloer

| 1. Buisisolatie | Asbestmateriaal | Dringend verwijderen |
| 6. Verlaagd plafond (gipskarton/hout) | Advies | - |

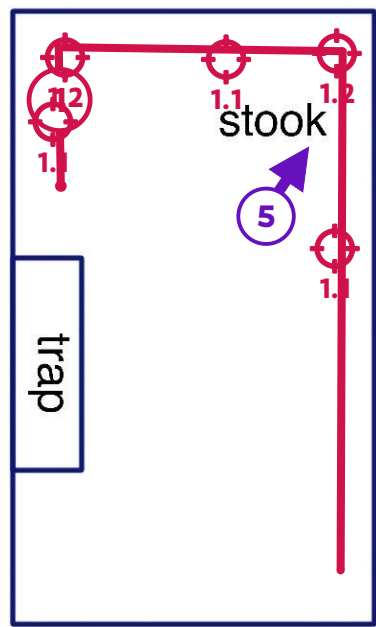
# Plan 1.6: Kelder

| Beschrijving | Type | Actie |
|---|---|---|
| 1. Buisisolatie | Asbestmateriaal | Dringend verwijderen |
| 5. Oude ketel | Beperking | - |

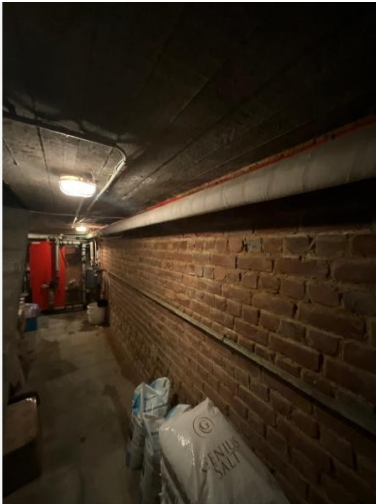
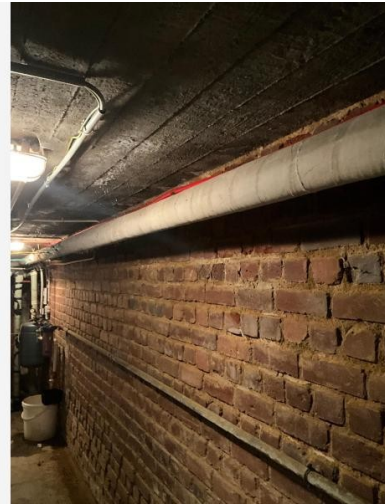
- Hermetische zone (erkend asbestverwijderaar)  
De thermische isolatie is losgebonden en kan niet worden verwijderd zonder emissie.

| Eindbeoordeling materiaalrisico | Hoog materiaalrisico en/of hoge kans op vezelvrijgave |

| Gebondenheid | Categorie 2: niet-hechtgebonden met matrix |
| Asbestsoort (vezeltype) | Amfibool aanwezig, uitgezonderd crocidoliet |
| Asbestconcentratie | Hoog ( $\geq 50\%$ ) |
| Toestand van het materiaal | Matig beschadigd, matig verweerd |

| # | Type | Referentie | Resultaat |
|---|---|---|---|
| 1.1 | Mengmonster | MM07 | Amosiet |
| 1.2 | Mengmonster | MM08 | Amosiet |

| Beschrijving | Buisisolatie |

**Dringend verwijderen**

- Zorg voor een veilig beheer. Vermijd het beschadigen van het asbestmateriaal. Controleer de toestand jaarlijks op wijzigingen.
- Scherm in afwachting van verwijdering het asbestmateriaal af van luchtstromingen en verstoring: bijvoorbeeld door het te verpakken, te fixeren, af te dekken, signalisatie - afbakening aan te brengen, ...

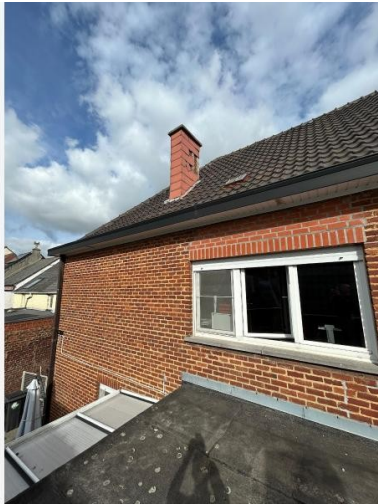
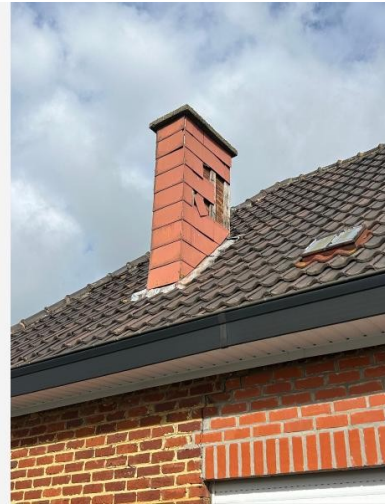
| Eindbeoordeling materiaalrisico | Verhoogd materiaalrisico en/of verhoogde kans op vezelvrijgave |

| Asbestsoort (vezeltype) | Crocidoliet aanwezig |
| Toestand van het materiaal | Matig beschadigd, matig verweerd |

| Beschrijving | Gevelleien |
| Identificatiemethode | <p>De asbestdeskundige beoordeelt het materiaal als asbestverdacht en dus asbesthoudend, en dit zonder monstername.</p> <p>Motivatie: Er is een onderzoeksbepierking die monstername verhindert; De ruimte of het materiaal bevindt zich hoger dan 3,5 meter vanaf een vaste ondergrond.</p> |

Verwijderen

- Zorg voor een veilig beheer. Vermijd het beschadigen van het asbestmateriaal. Controleer de toestand jaarlijks op wijzigingen.
- Voer bijkomende staalname(s) uit.

- Eenvoudige handelingen: mag via doe-het-zelf of door werknemer(s) met opleidingsattest eenvoudige handelingen  
Indien de leien in zijn geheel kunnen worden verwijderd zonder breken, kan dit via eenvoudige handelingen.  
Regelgeving wie mag wat verwijderen: <https://ovam.vlaanderen.be/wie-mag-wat-verwijderen>  
Voorzorgen & beschermingsmiddelen: <https://ovam.vlaanderen.be/voorzorgsmaatregelen-bij-asbestverwijdering>

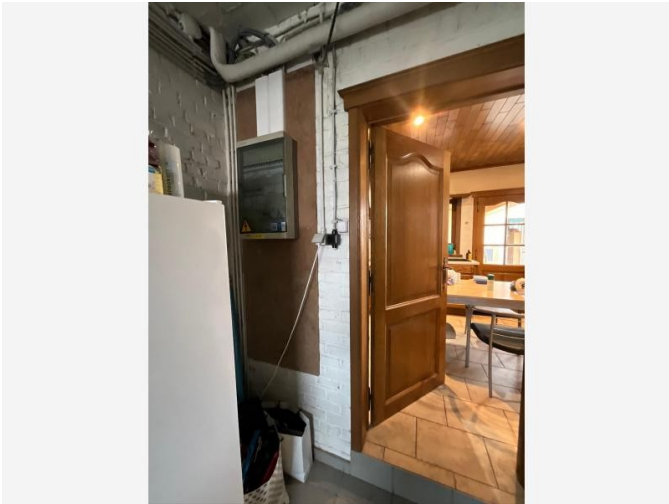
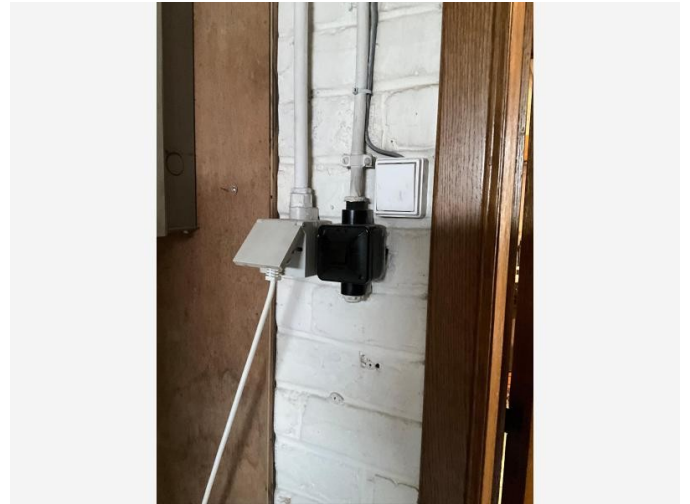
| Eindbeoordeling materiaalisico | Laag materiaalisico en/of verlaagde kans op vezelvrijgave |

| Asbestsoort (vezeltype) | Crocidoliet aanwezig |
| Toestand van het materiaal | Onbeschadigd, niet verweerd |

| Beschrijving | Bakeliet toepassingen |

Zorgvuldig beheren

- Zorg voor een veilig beheer. Vermijd het beschadigen van het asbestmateriaal. Controleer de toestand jaarlijks op wijzigingen.
- Voer bijkomende staalname(s) uit.

- Eenvoudige handelingen: mag via doe-het-zelf of door werknemer(s) met opleidingsattest eenvoudige handelingen  
De toepassingen kunnen worden losgeschroefd en in zijn geheel worden verwijderd.

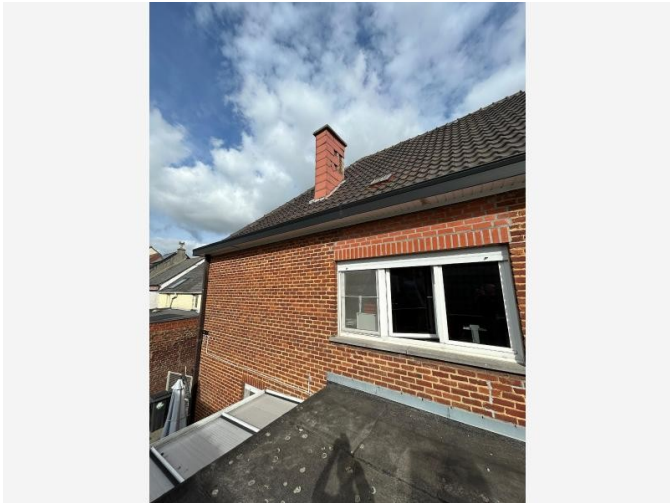
**Reden:** Het te onderzoeken materiaal situeert zich hoger dan 3,50 m te rekenen vanaf een veilige ondergrond

**Uitleg van de asbestdeskundige:** De schouwopening bevindt zich op meer dan 3,5m hoogte & is hierdoor niet inspecteerbaar.

Bij werken, of wanneer met een hoogtewerker de schouw inspecteerbaar is, nakijken of hier asbesthoudende materialen aanwezig zijn.

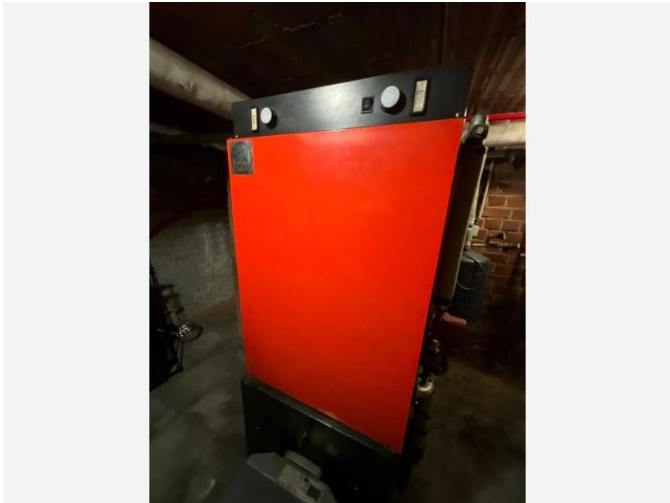
**Reden:** Er is geen volledige risicobeoordeling mogelijk

**Uitleg van de asbestdeskundige:** Beperking voor advies van oude ketels die niet vast te stellen zijn.

Oude ketels bevatten mogelijks asbesthoudende pakkingen.

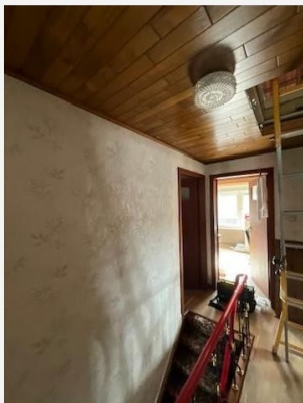
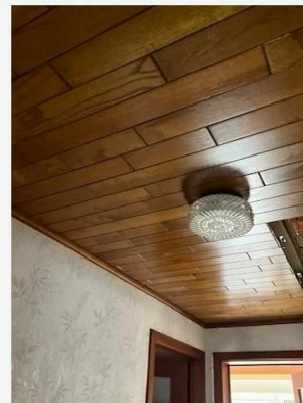
De gemarkeerde plafonds zijn afgewerkt met gipskarton/hout/kunststof of andere niet-asbestverdachte materialen.

Mogelijks bevindt zich hierachter nog pleisterwerk.

Mocht deze bij werken toegankelijk worden kan bijkomende monsternamen uitgevoerd worden.

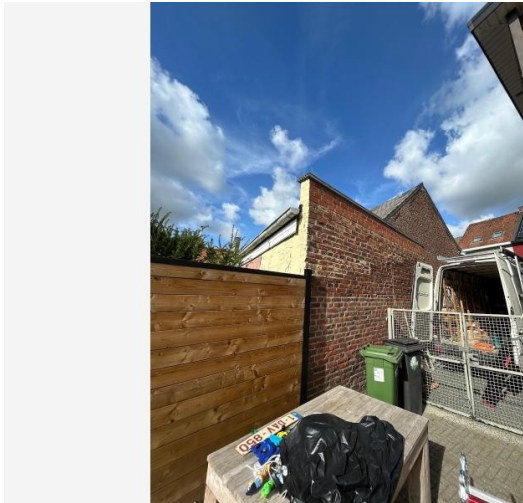
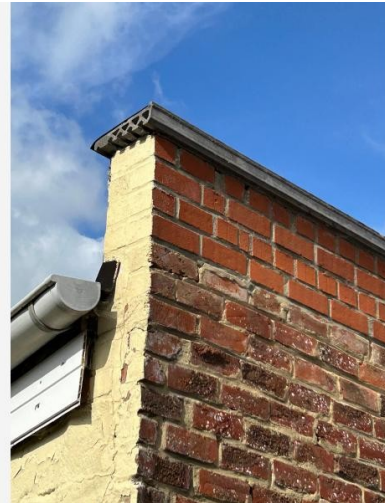
De muurkap is geplaatst op de muur van de garage van de buurman, niet op een gemene muur en is bijgevolg eigendom van de buur.
