# Asbestinventarisatie

Kardinaal Cardijnstraat 32, 2500 Lier

Attestnummer : 20240313-000110.000

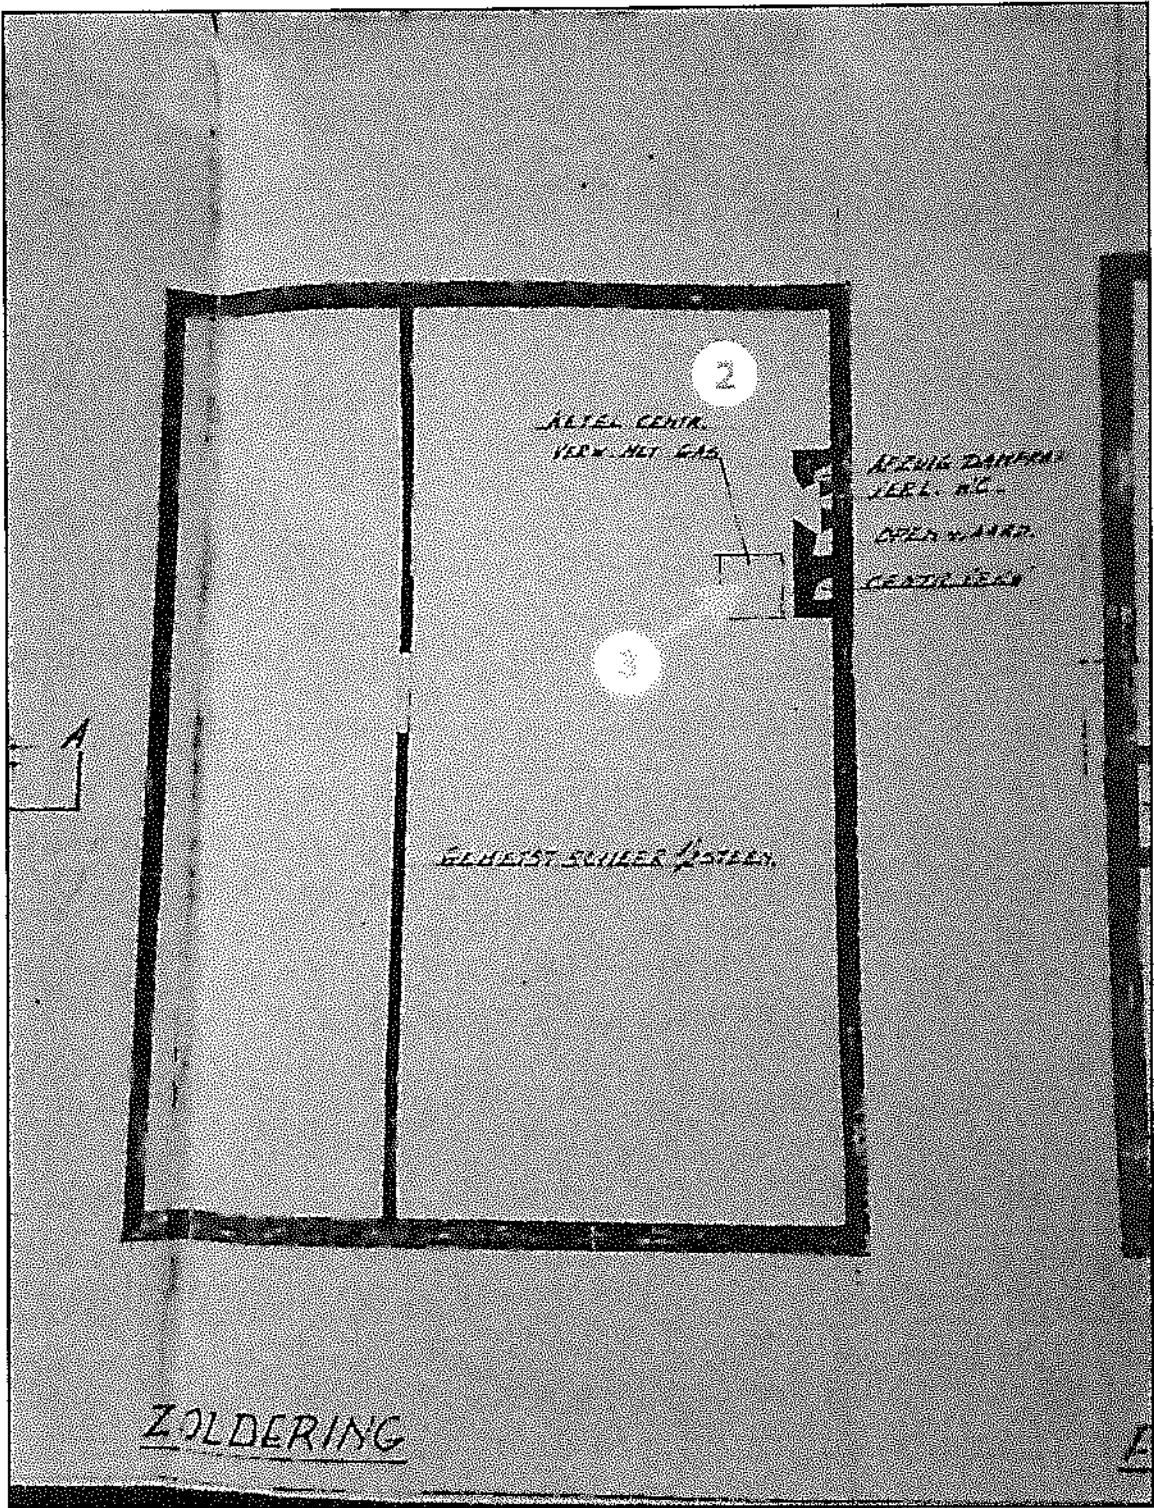
Plan 1.6: Zolder

2. Rookgaskanaal in asbestcement

3. CV ketel van voor bouwjaar 2001

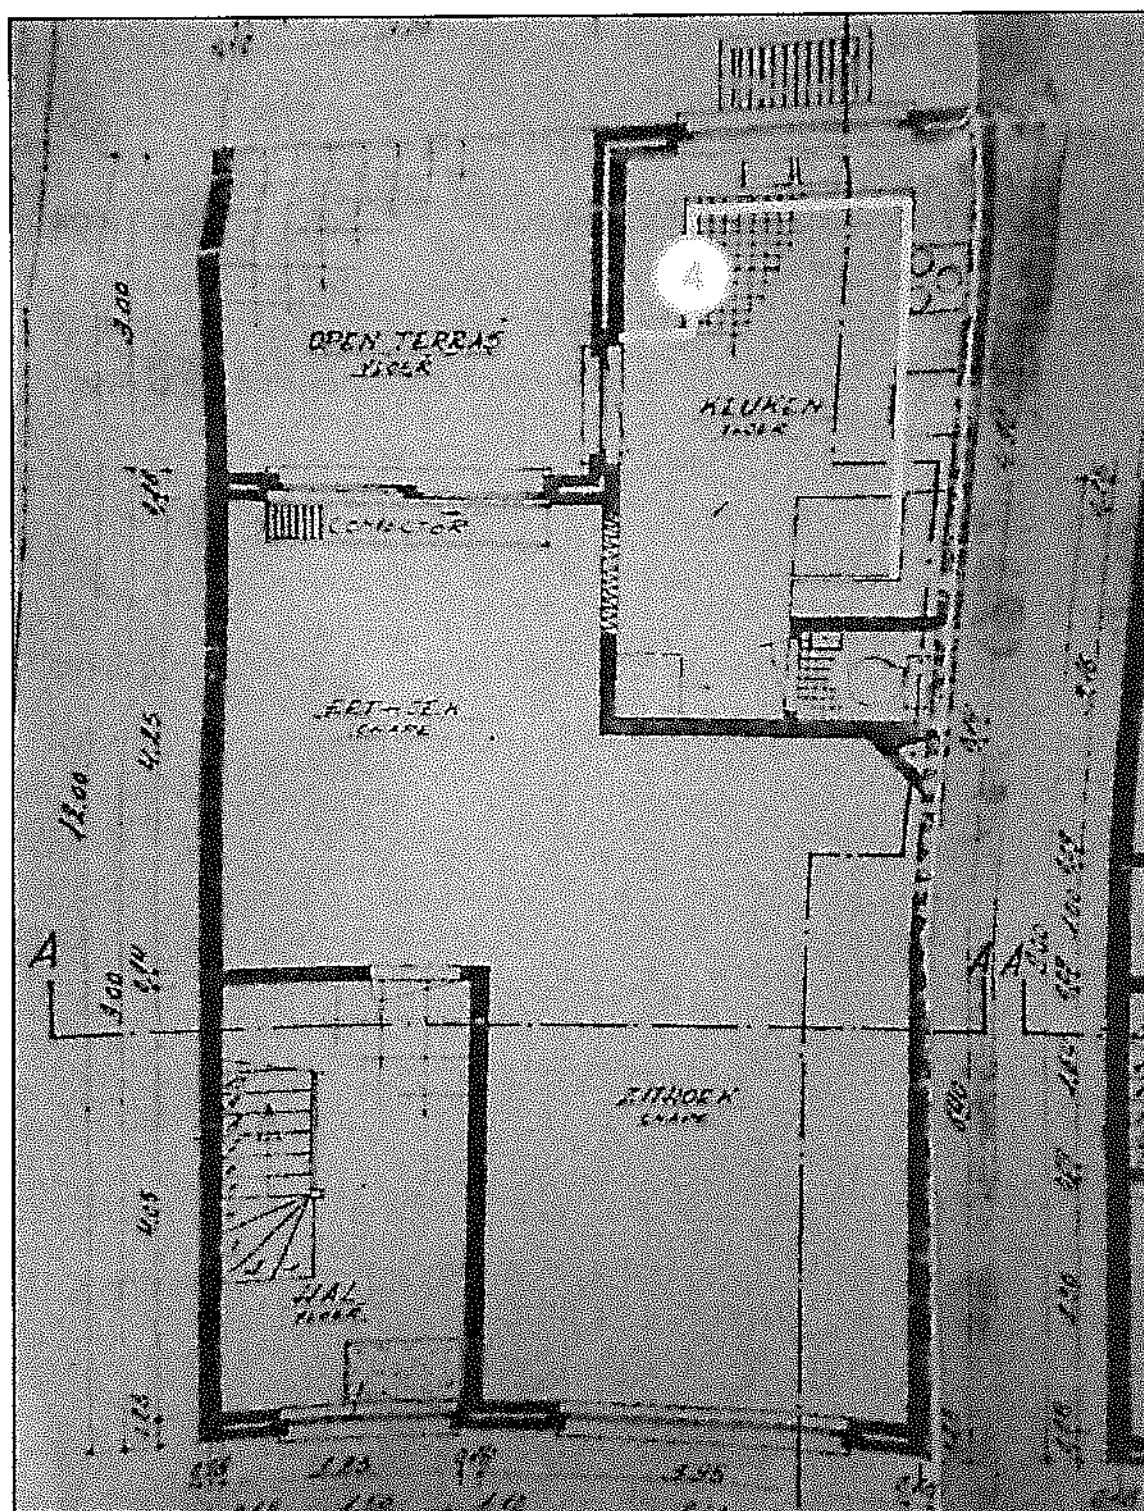
### Plan 1.8: Zijdes en fronten keuken in Glasal

4. Glasal in schrijnwerk (Keukenfronten)

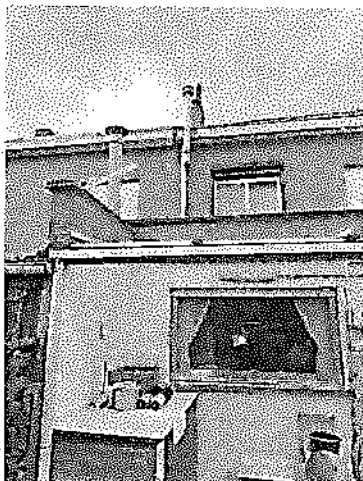
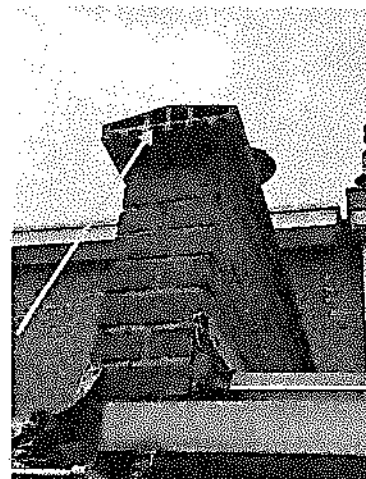
Opbouw 2017

Detail foto

| Eindbeoordeling materiaalarisico | Verhoogd materiaalarisico en/of verhoogde kans op vezelvrijgave |

| Asbestsoort (vezeltype) | Crocidoliet aanwezig |
| Toestand van het materiaal | Matig beschadigd, matig verweerd |

| Beschrijving | Deksteen of vensterbank |

Het asbestmateriaal valt onder de mijlpaal van 2040.

Verwijderen

- Zorg voor een veilig beheer en verwijder dit asbestmateriaal wanneer het bij werken eenvoudig bereikbaar wordt. Controleer de toestand jaarlijks op wijzigingen.
- Verwijder dit asbestmateriaal zo snel mogelijk. Volg de toestand goed op.

- Eenvoudige handelingen: mag via doe-het-zelf of door werknemer(s) met opleidingsattest eenvoudige handelingen  
Demontage van de deksteen dient voorzichtig te gebeuren. Breek de toepassing niet en laat verwijdering het door deskundige aannemer verrichten. Toepassing dubbel verpakken en aanbieden aan het containerpark.

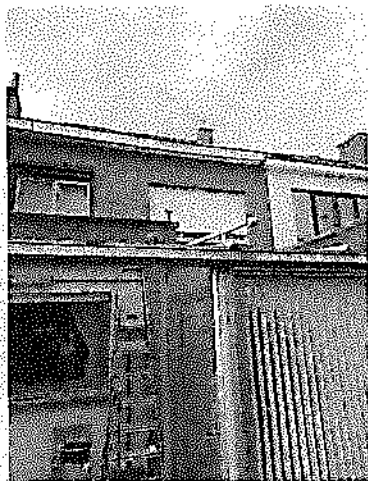
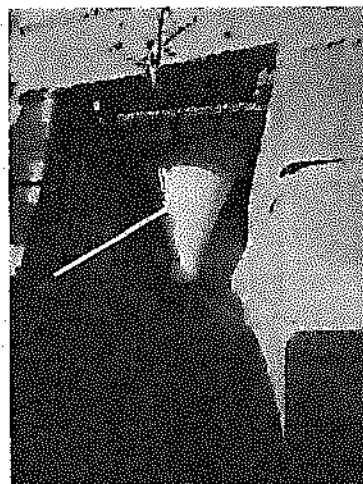
## Fiche 2: Rookgaskanaal in asbestcement

Overzicht foto

Detail foto

| Eindbeoordeling materiaalrisico | Verhoogd materiaalrisico en/of verhoogde kans op vezelvrijgave |
| Opmerking | Toepassing is ingemetseld en zal bij verwijdering niet als geheel kunnen worden weggenomen. Door veroudering kan het materiaal broos zijn en heeft grote kans op breken. Niet te beoordelen of de asbestcementbuis vanaf de openhaard BG naar boven loopt. |

| Asbestsoort (vezeltype) | Crocidoliet aanwezig |
| Toestand van het materiaal | Licht beschadigd, licht verweerd. Intact materiaal type Pical – asbestboard of categorie III 'gebondenheid' |

Het asbestmateriaal valt onder de mijlpaal van 2034.

Verwijderen

- Zorg voor een veilig beheer. Vermijd het beschadigen van het asbestmateriaal. Controleer de toestand jaarlijks op wijzigingen.
- Zorg voor een veilig beheer en verwijder dit asbestmateriaal wanneer het bij werken eenvoudig bereikbaar wordt. Controleer de toestand jaarlijks op wijzigingen.
- Voer bijkomende staalname(s) uit.

- Eenvoudige handelingen: enkel door erkend asbestverwijderaar
- Moeilijk toegankelijke en mogelijk alleen verwijderbaar door toepassing te breken.

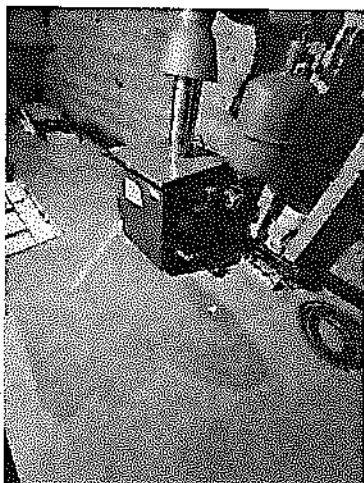
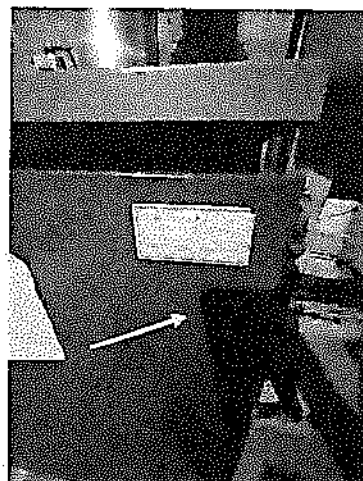
## Fiche 3: CV ketel van voor bouwjaar 2001

CV ketel

Detailfoto

| Eindbeoordeling materiaalrisico | Laag materiaalrisico en/of verlaagde kans op vezelvrijgave |

| Toestand van het materiaal | Licht beschadigd, licht verweerd. Intact materiaal type Pical – asbestboard of categorie III 'gebondenheid' |

| Asbestmateriaal | Pakking, dichting |

| Opmerking | Volgens documentatie/literatuur bevat deze wellicht een asbestpakking. Danwel de literatuur sluit niet uit dat er geen asbest in zit. |

Het asbestmateriaal valt onder de mijlpaal van 2040.

- Zorg voor een veilig beheer en verwijder dit asbestmateriaal wanneer het bij werken eenvoudig bereikbaar wordt. Controleer de toestand jaarlijks op wijzigingen.
- Verwijder dit asbestmateriaal zo snel mogelijk. Volg de toestand goed op.

- Eenvoudige handelingen: mag via doe-het-zelf of door werknemer(s) met opleidingsattest eenvoudige handelingen  
Is samenspraak met een onderhoudsmonteur nodige aanpassingen doen.

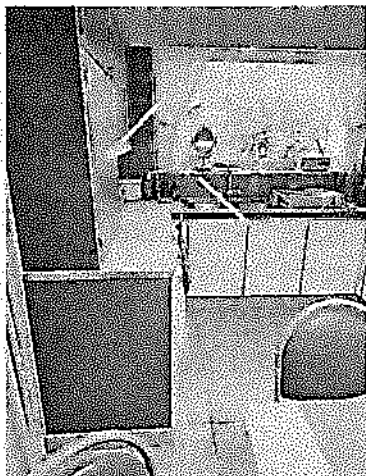
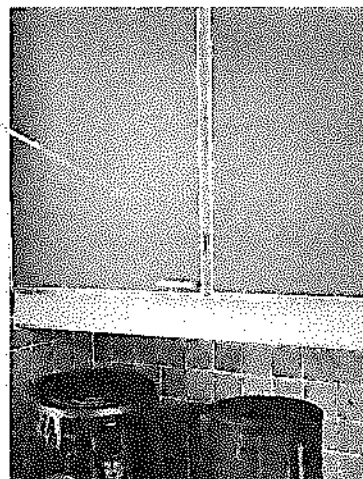
## Fiche 4: Glasal in schrijnwerk (Keukenfronten)

Keukenfronten

Detailfoto

| Eindbeoordeling materiaalrisico | Zeer laag materiaalrisico en/of zeer lage kans op vezelvrijgave |

| Toestand van het materiaal | Onbeschadigd, niet verweerd |

| Asbestmateriaal | Plaat, paneel, tablet - Geëmailleerd, type Glasal |

Geen actie nodig

- Zorg voor een veilig beheer. Vermijd het beschadigen van het asbestmateriaal. Controleer de toestand jaarlijks op wijzigingen.

- Eenvoudige handelingen: mag via doe-het-zelf of door werknemer(s) met opleidingsattest eenvoudige handelingen  
Panelen en deurtjes zijn eenvoudig te demonteren. Verpak deze dubbel en zorgvuldig.

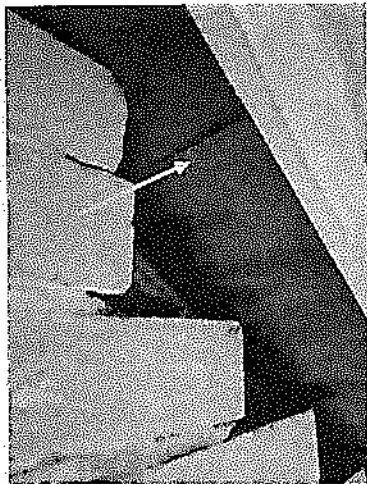
## Fiche 5: Onderdak in kunststof materiaal

Onderdak is in kunststof materiaal/doek voorzien:

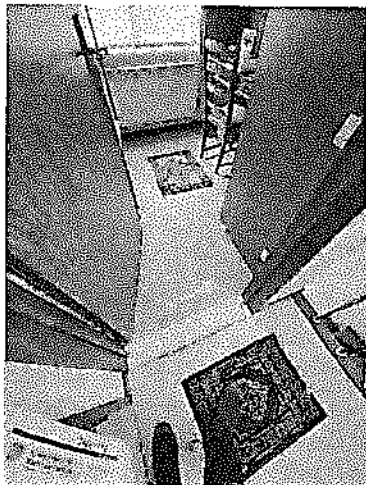
# Fiche 6: Vloerzeil in PVC

vloerzeil

Vloerzeil in PVC materiaal is niet asbestverdacht.

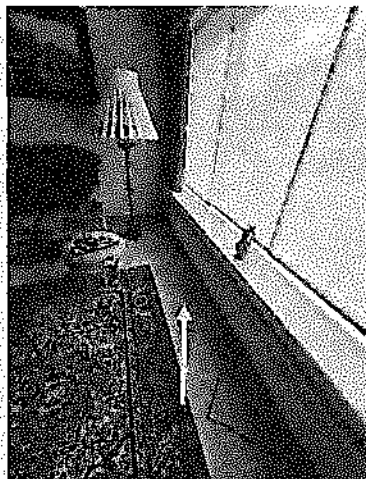
## Fiche 7: Vloertegels gelijmd

Vloertegels zijn intact. Er kan geen uitspraak gedaan worden over de gebruikte tegellijm of dat de vloer is gelegd over een oude tegelvloer. Bij renovatie of sloop zou destructief onderzoek met monsternames moeten gebeuren om eventuele asbesthoudende tegellijm gebruikt is. Deze is meestal zwart.

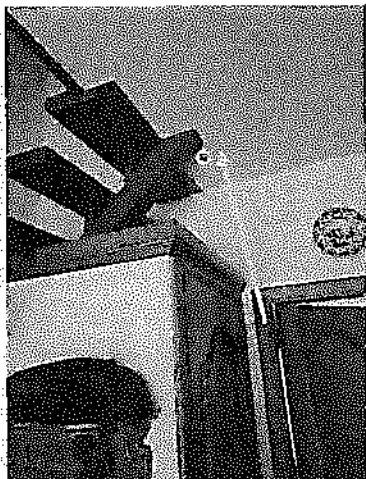
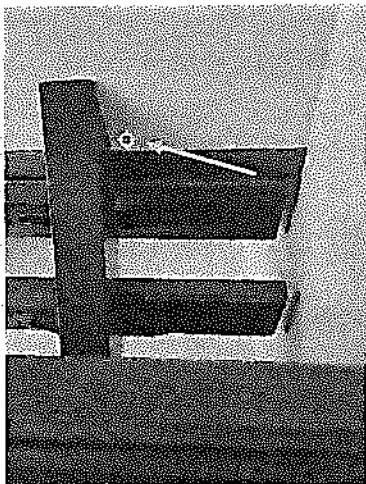
## Fiche 8: Bepleistering plafonds

Geen asbest

| # | Type | Referentie | Resultaat |
|---|---|---|---|
| 8.1 | Mengmonster | MN02 | Geen asbest |

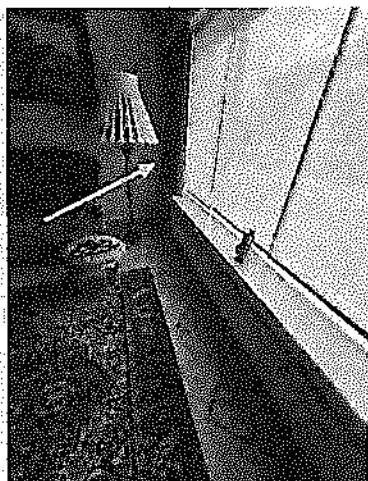
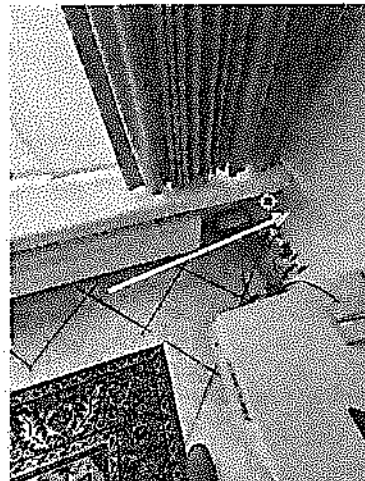
## Fiche 9: Bepleistering muren

Geen asbest

| # | Type | Referentie | Resultaat |
|---|---|---|---|
| 9.1 | Mengmonster | MN01 | Geen asbest |
