# Asbestinventarisatattest

Vurtense Schansstraat 16, 3582 Beringen

Attestnummer : 20260928-000398.000

Uitgegeven op : 28.09.2026

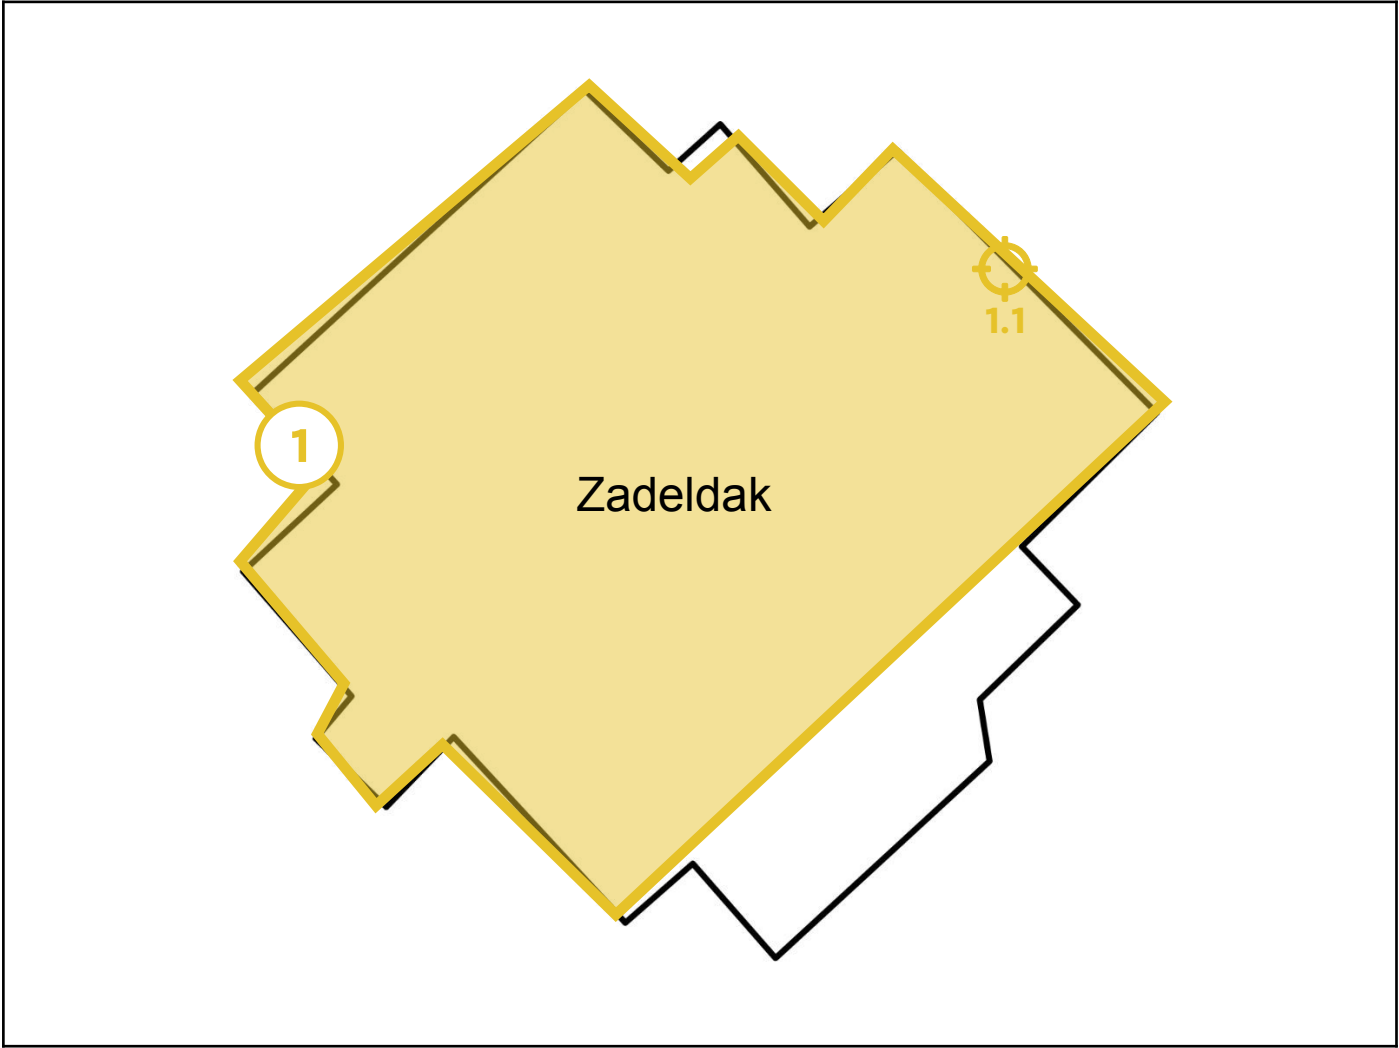
# Plan 1.5: Dak woning

| Beschrijving | Type | Actie |
|---|---|---|
| 1. Onderdak | Asbestmateriaal | Zorgvuldig beheren |

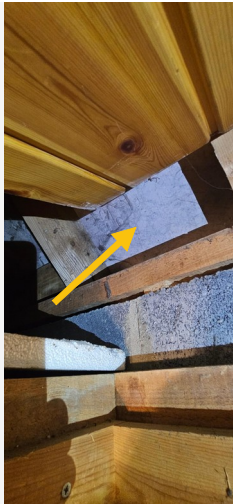
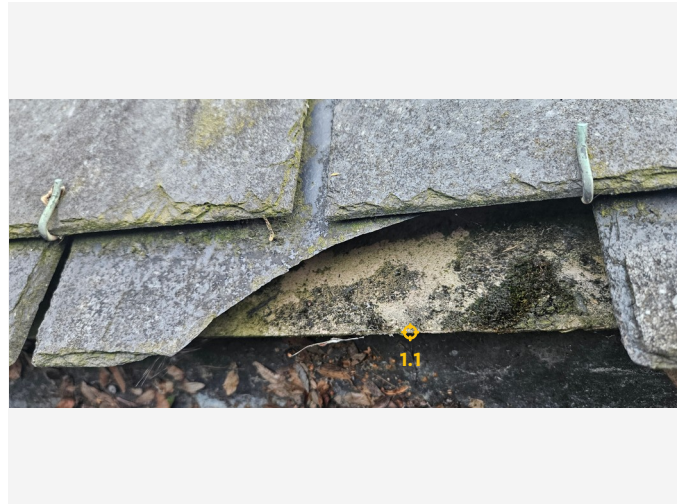
Het asbestmateriaal valt onder de mijlpaal van 2040.

| Eindbeoordeling materiaalisico | Laag materiaalisico en/of verlaagde kans op vezelvrijgave |

| Gebondenheid | Categorie 1: hechtgebonden in oorsprong |
| Asbestsoort (vezeltype) | Alleen chrysotiel aanwezig |
| Asbestconcentratie | Laag (< 50%) |
| Toestand van het materiaal | Licht beschadigd, licht verweerd. Intacte calciumsilicaatplaat of materiaal met categorie 3-gebondenheid |

| # | Type | Referentie | Resultaat |
|---|---|---|---|
| 1.1 | Puntmonster | Psnr2 | Chrysotiel |

| Beschrijving | Onderdak |
| Asbestmateriaal | Plaat, paneel, tablet - Type Menuiserie |

- Zorg voor een veilig beheer. Vermijd het beschadigen van het asbestmateriaal. Controleer de toestand jaarlijks op wijzigingen.

- Eenvoudige handelingen: mag via doe-het-zelf of door werknemer(s) met opleidingsattest eenvoudige handelingen  
Kan in gehele stukken verwijderd worden mits toepassing techniek eenvoudige handelingen (gebruik PBM's- namelijk een wegwerpovertall, rubberen handschoenen getaped over de mouwen en broekpijpen, FFP3 mondmasker).

Vermijd stof door het asbest te bevochtigen of te fixeren. Dat doe je door water te vernevelen of door een aangepast fixeermiddel te gebruiken.

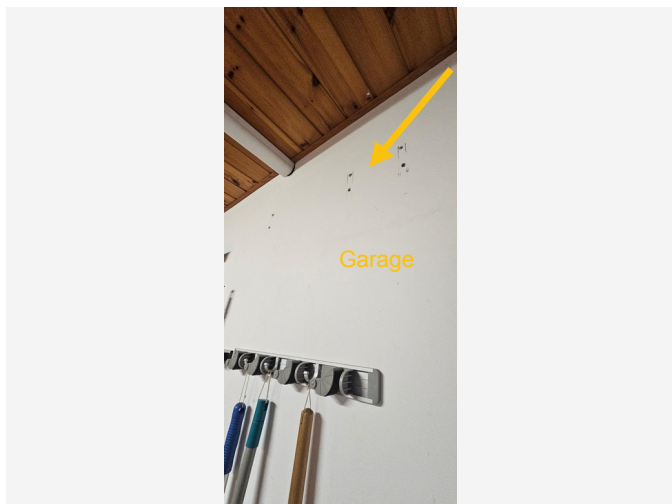
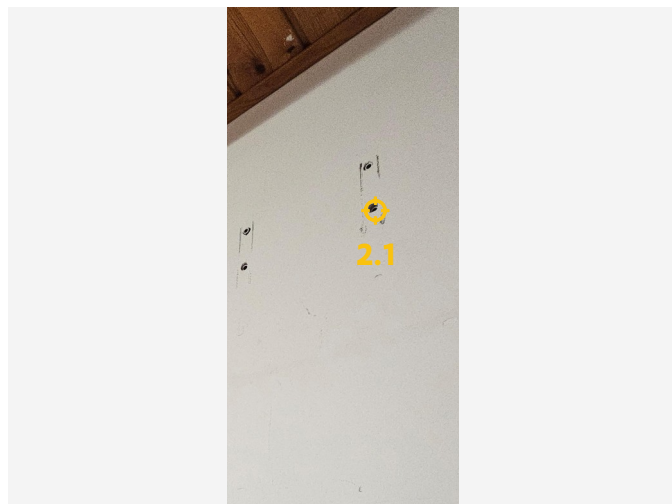
## Fiche 2: Pleisterwerk wanden

Geen asbest

| # | Type | Referentie | Resultaat |
|---|---|---|---|
| 2.1 | Mengmonster | Msnr.1 Pleisterwerk wanden | Geen asbest |

| Opmerking | <p>Enkel de keukenberging, toilet en garage bepleisterd. De muren zijn voor de rest uit zichtbaar metselwerk.</p> <p>Plafonds nergens bepleisterd, bekleed met houten latten en badkamer uit gyproc. Bijgevolg niet verdacht.</p> |

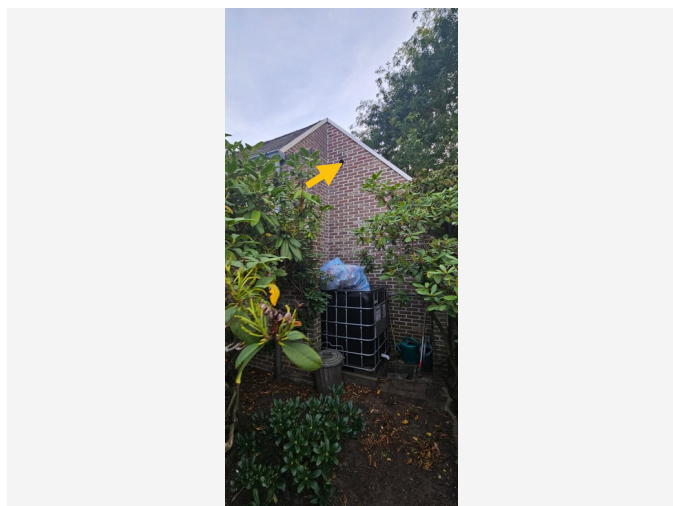
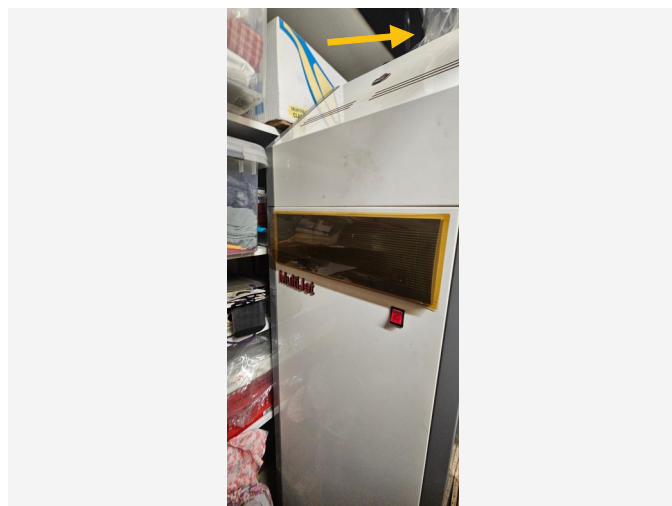
### Fiche 3: Rookgaskanaal

| Beschrijving | Notitie | Terug te vinden op plannen |
|---|---|---|
| Fiche 3: Rookgaskanaal | Kunststof ventilatiebuizen en schouw uit kunststof. Bijgevolg niet verdacht | Plan 1.3: Grondplan |

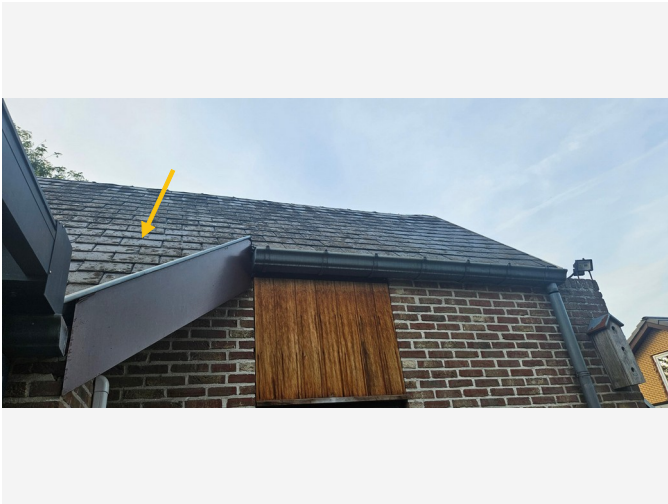
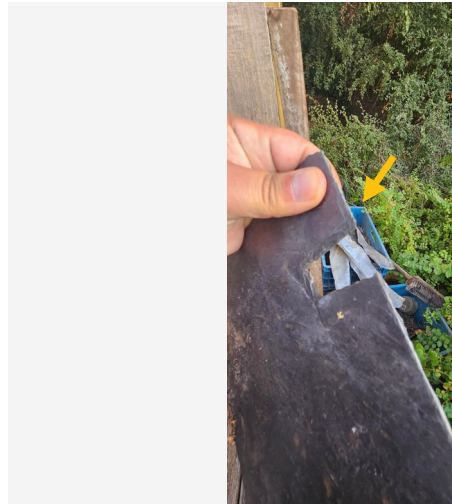
## Fiche 4: Dakbedekking

| Beschrijving | Notitie | Terug te vinden op plannen |
|---|---|---|
| Fiche 4: Dakbedekking | <p>De dakbedekking is uit natuurleien zowel van de schuur als van de woning (niet verdacht)</p> <p>De dakbedekking van het tuinhuis is uit epdm en het dak van de garage deels metaal en deels kunststof golfplaten.</p> <p>Bijgevolg niet verdacht</p> | <p>Plan 1.6: Dak woning</p> <p>Plan 2.1: Tuinhuis plan</p> <p>Plan 3.1: Garage en berging plan</p> <p>Plan 4.1: Schuur plan</p> |

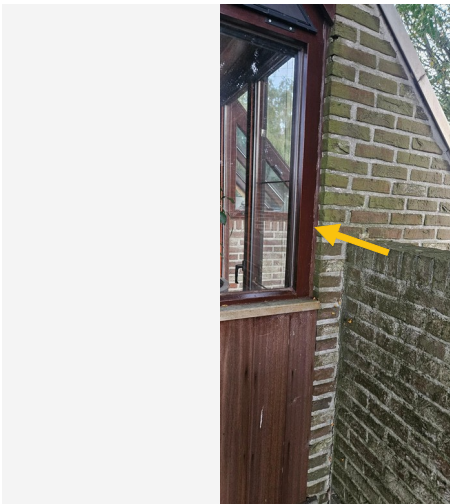
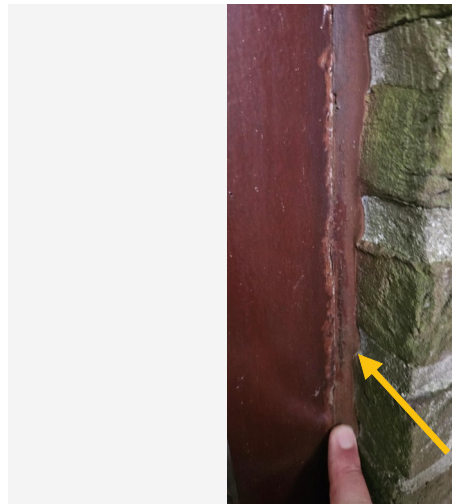
## Fiche 5: Kitwerk ramen en deuren

| Beschrijving | Notitie | Terug te vinden op plannen |
|---|---|---|
| Fiche 5: Kitwerk ramen en deuren | Geen verdachte kitwerk, zachte siliconen | Plan 1.2: Grondplan |

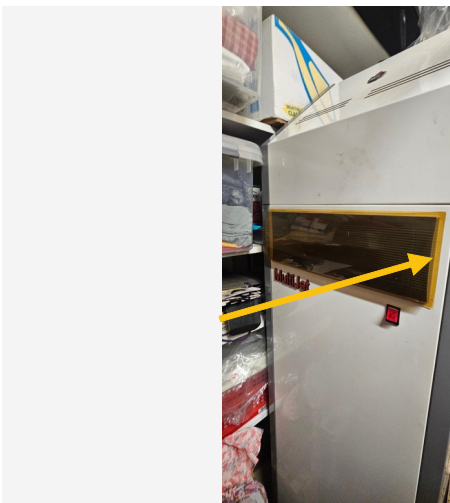
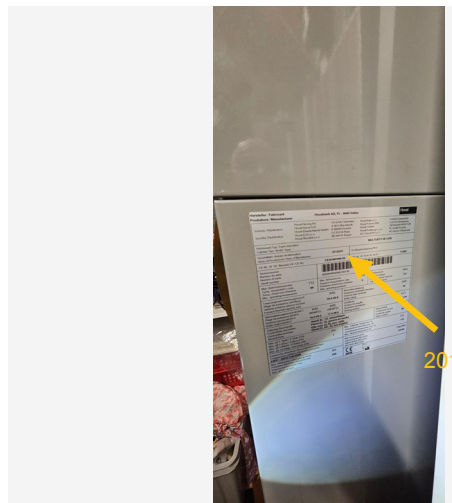
## Fiche 6: Dichtingen CV installatie

| Beschrijving | Notitie | Terug te vinden op plannen |
|---|---|---|
| Fiche 6: Dichtingen CV installatie | Geen verdachte dichtingen, bouwjaar 2010 | Plan 1.4: Grondplan |
