# Asbestinventarisatattest

IJsvogelstraat 61, 2170 Antwerpen

Attestnummer : 20260417-000140.000

Uitgegeven op : 17.04.2026

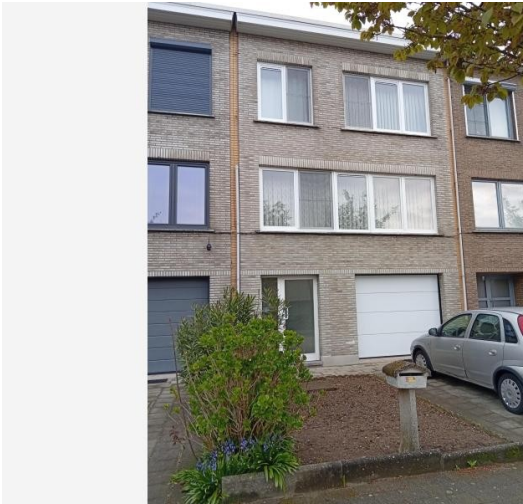
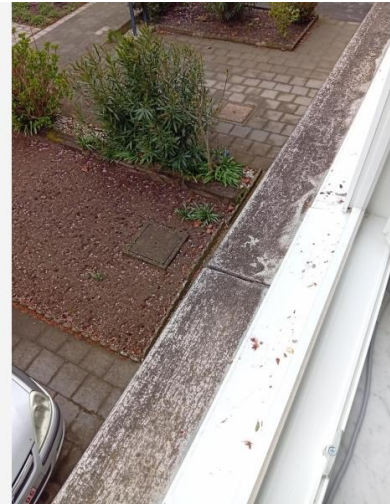
Het asbestmateriaal valt onder de mijlpaal van 2040.

| Eindbeoordeling materiaalrisico | Laag materiaalrisico en/of verlaagde kans op vezelvrijgave |

| Toestand van het materiaal | Licht beschadigd, licht verweerd. Intacte calciumsilicaatplaat of materiaal met categorie 3-gebondenheid |

| Beschrijving | Vensterbank |
| Asbestmateriaal | Plaat, paneel, tablet - Type Massal |
| Identificatiemethode | <p>De asbestdeskundige beoordeelt het materiaal als asbestverdacht en dus asbesthoudend, en dit zonder monsternamen.</p> <p>Motivatie: De opdrachtgever weigert om het materiaal te laten bemonsteren.</p> |

- Zorg voor een veilig beheer. Vermijd het beschadigen van het asbestmateriaal. Controleer de toestand jaarlijks op wijzigingen.
- Voer bijkomende staalname(s) uit.

- Eenvoudige handelingen: mag via doe-het-zelf of door werknemer(s) met opleidingsattest eenvoudige handelingen  
Als dit materiaal verwijderd kan worden zonder het te breken, te beschadigen... , dan mag met dit met eenvoudige handelingen. Vermijd stofvorming en stofverspreiding op elk moment van de werken. Bevochtig of fixeert het materiaal.

Het gebruik van sneldraaiende werktuigen (boormachine, slijpschijf, hogedrukreiniger...) is verboden.

Zorg voor gepaste persoonlijke beschermingsmiddelen: minimaal FFP3-mondmasker (EN 149), wegwerpoverall met kap (minimaal Cat III, type 5/6), wegwerphandschoenen en overschoenen of afspoelbaar schoeisel

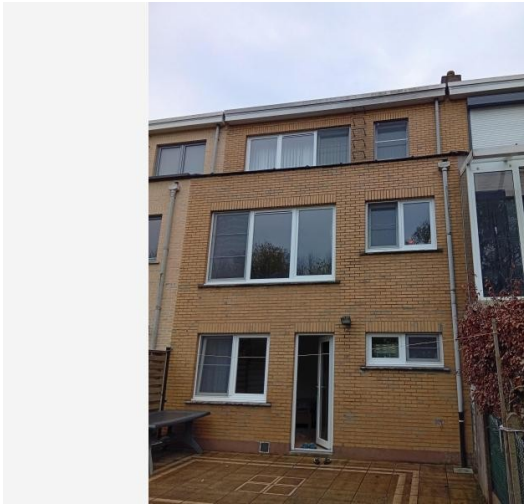
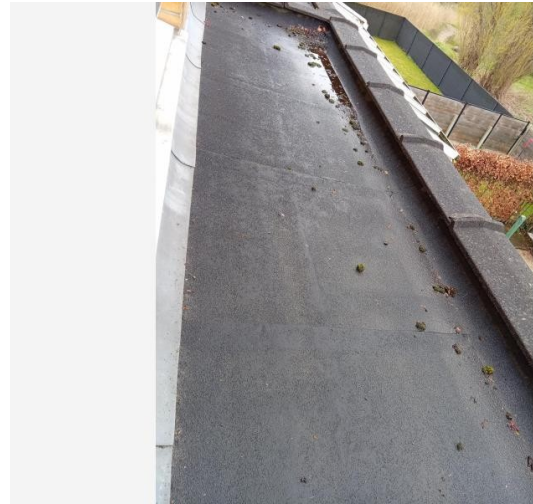
Het asbestmateriaal valt onder de mijlpaal van 2040.

| Eindbeoordeling materiaalisico | Laag materiaalisico en/of verlaagde kans op vezelvrijgave |

| Toestand van het materiaal | Licht beschadigd, licht verweerd. Intacte calciumsilicaatplaat of materiaal met categorie 3-gebondenheid |

| Beschrijving | Roofing Plat dak (1ste verdieping) |
| Asbestmateriaal | Dak- en gevelbekleding - Roofing |
| Identificatiemethode | <p>De asbestdeskundige beoordeelt het materiaal als asbestverdacht en dus asbesthoudend, en dit zonder monstername.</p> <p>Motivatie: De monstername brengt andere schade aan dan schade die inherent is aan de monstername.</p> |

- Zorg voor een veilig beheer. Vermijd het beschadigen van het asbestmateriaal. Controleer de toestand jaarlijks op wijzigingen.
- Voer bijkomende staalname(s) uit.

- Eenvoudige handelingen: enkel door erkend asbestverwijderaar  
Het is aangewezen dit materiaal te laten verwijderen door een erkend asbestverwijderaar of iemand met opleidingsattest éénvoudige handelingen.

Het materiaal moet volledig gefixeerd kunnen worden voor de verwijdering. Als dit materiaal kan verwijderd worden zonder te breken, scheuren, beschadigen... en het asbest gefixeerd is, dan kan dit met eenvoudige handelingen. Vermijd stofvorming op elk moment van de werken. Het gebruik van sneldraaiende werktuigen (boormachine, slijpschijf, hogedrukreiniger...) is verboden.

Zorg voor gepaste persoonlijke beschermingsmiddelen: minimaal FFP3-mondmasker (EN 149), wegwerpoverall met kap (minimaal Cat III, type 5/6), wegwerphandschoenen en overschoenen of afspoelbaar schoeisel.

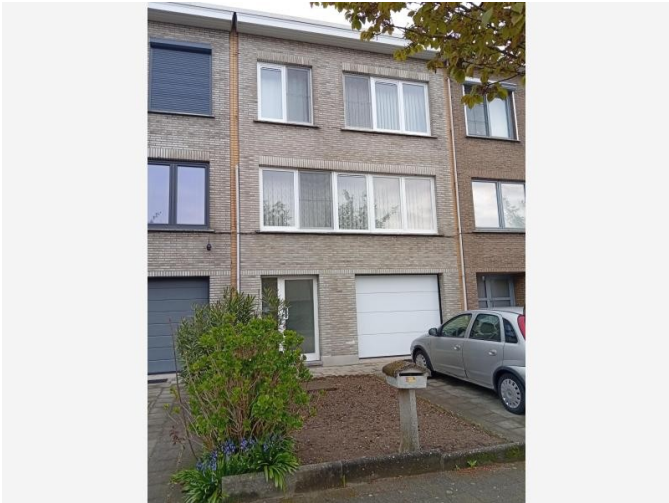
### Tijdelijke beperking

**Reden:** Het te onderzoeken materiaal situeert zich hoger dan 3,50 m te rekenen vanaf een veilige ondergrond

**Uitleg van de asbestdeskundige:** Hoger dan 3.5meter

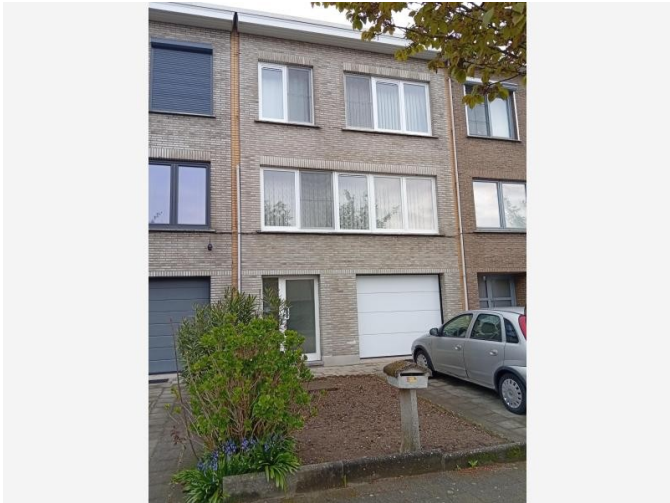
### Permanente beperking

**Reden:** Het te onderzoeken materiaal situeert zich hoger dan 3,50 m te rekenen vanaf een veilige ondergrond

**Uitleg van de asbestdeskundige:** Hoger dan 3.5 en volledig afgesloten.

Dak is vernieuw en geïsoleerd. Zie factuur in bewijsdocumenten.

Onderliggende lagen onbekend.

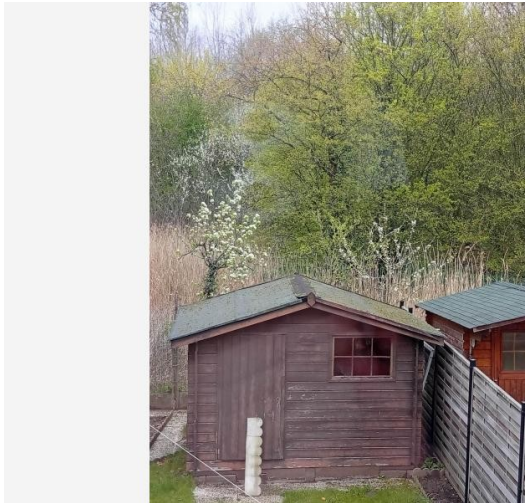
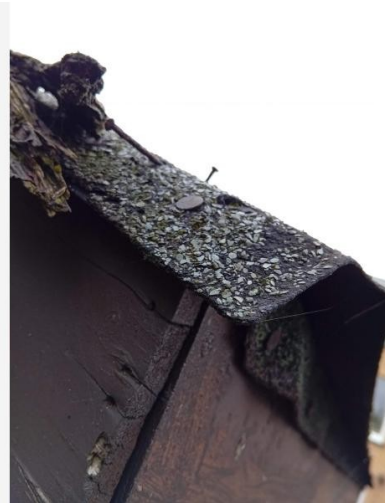
## Fiche 5: Roofing tuinhuisje

Geen asbest

| # | Type | Referentie | Resultaat |
|---|---|---|---|
| 5.1 | Puntmonster | R1 | Geen asbest |

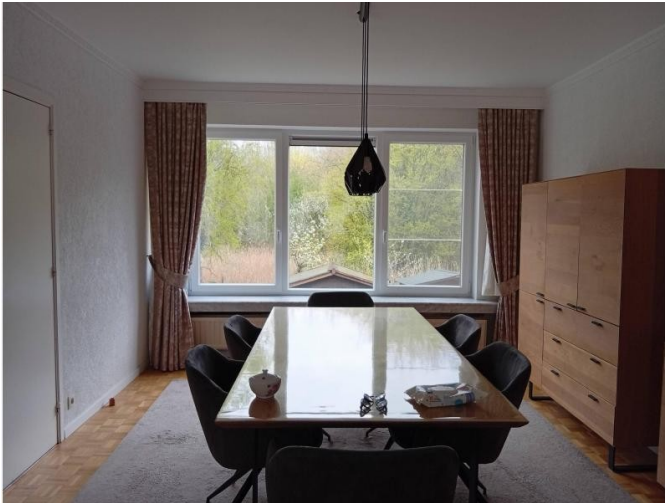
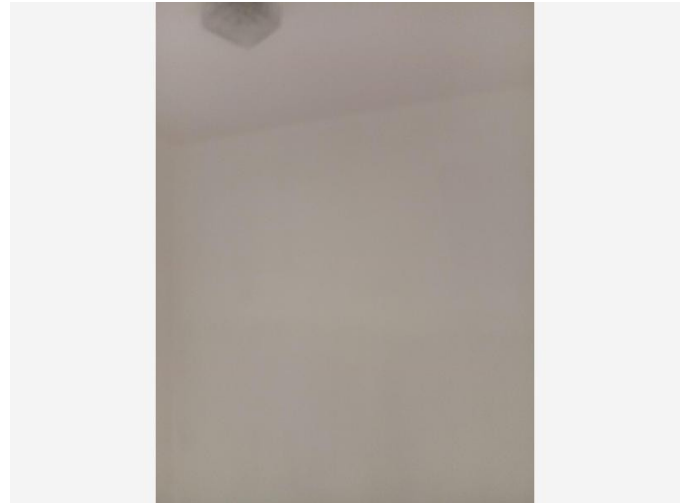
## Fiche 6: Pleisterwerk plafonds

Geen asbest

| # | Type | Referentie | Resultaat |
|---|---|---|---|
| 6.1 | Mengmonster | P2 | Geen asbest |

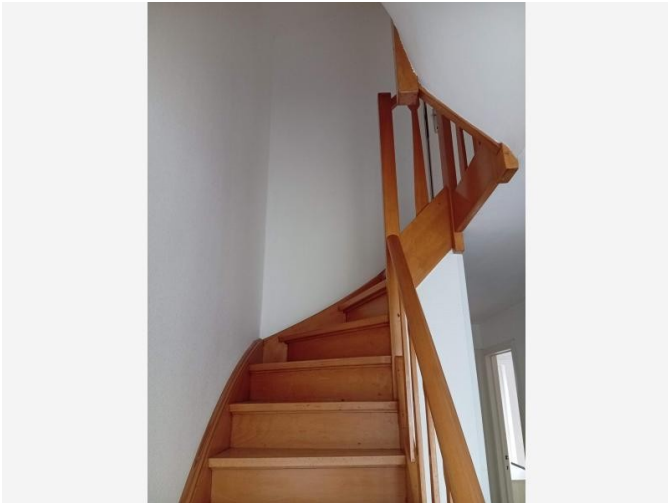
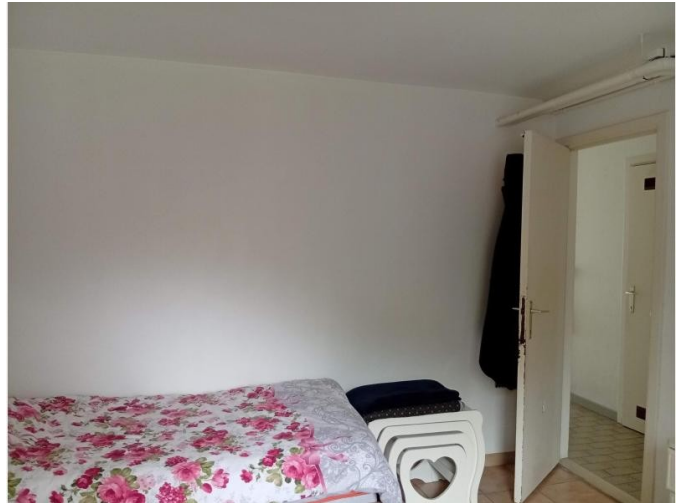
## Fiche 7: Pleisterwerk muren

Geen asbest

| # | Type | Referentie | Resultaat |
|---|---|---|---|
| 7.1 | Mengmonster | P1 | Geen asbest |
