# Asbestinventarisatetest

Veldstraat 21, 1742 Ternat

Attestnummer : 20251211-000111.000

Uitgegeven op : 11.12.2025

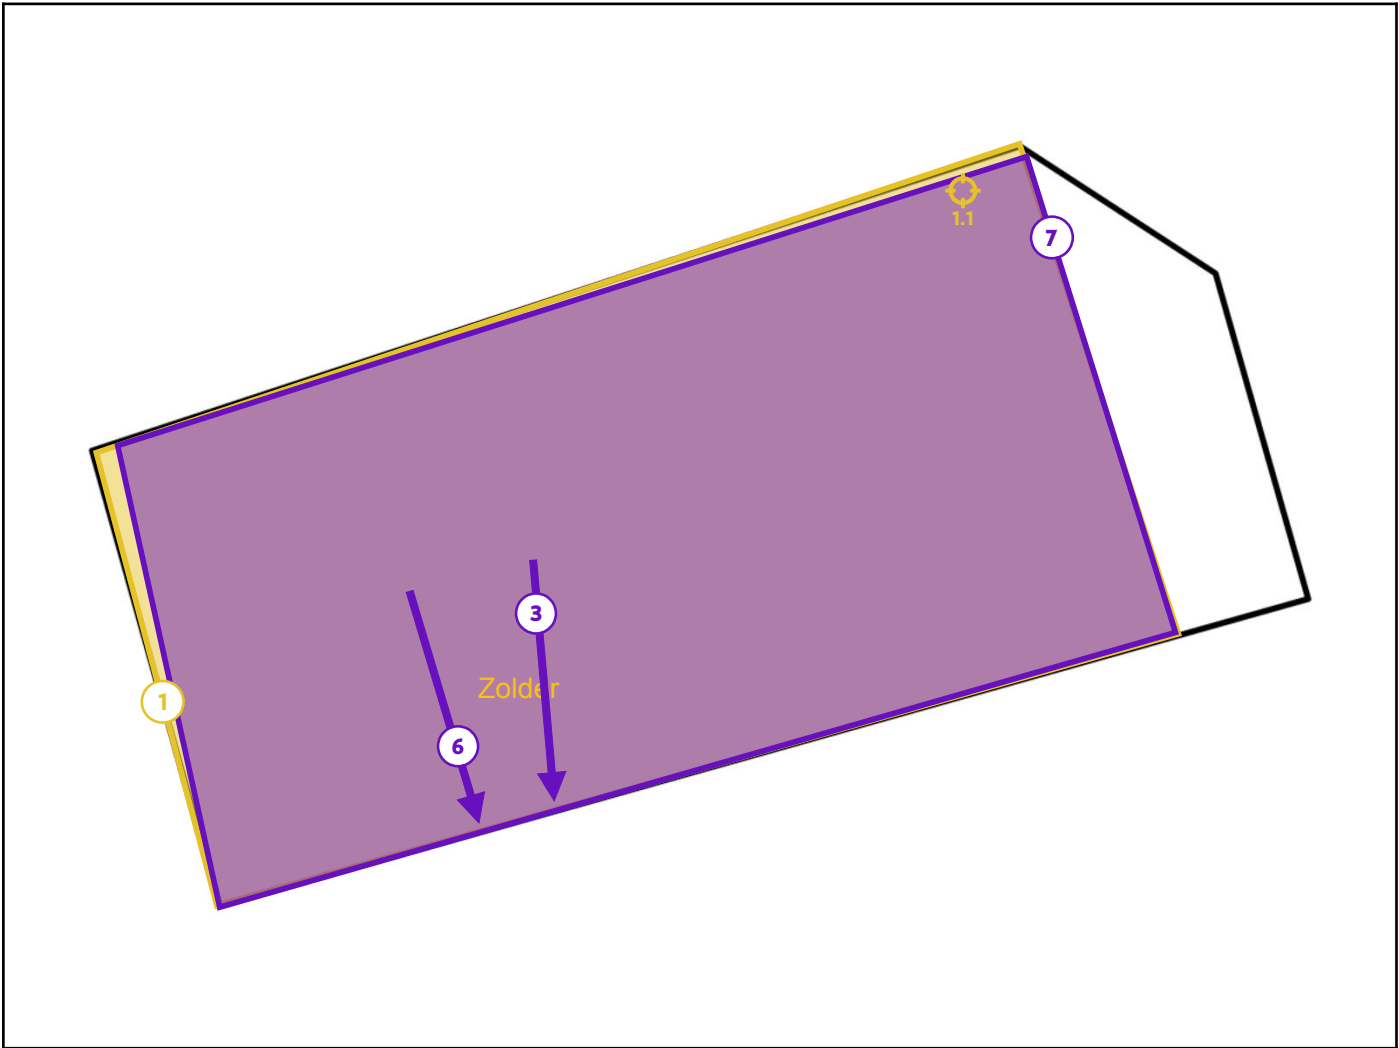
# Plan 1.2: Woning plan daken

| Beschrijving | Type | Actie |
|---|---|---|
| 1. Onderdak type Menuiserite | Asbestmateriaal | Zorgvuldig beheren |
| 3. Schouw | Beperking | - |

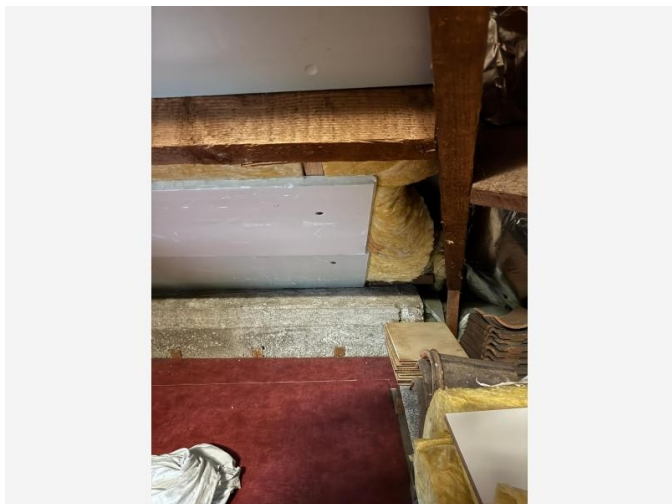
Overzichtsfoto

Detailfoto

Het asbestmateriaal valt onder de mijlpaal van 2040.

Zorgvuldig beheren

| Eindbeoordeling materiaalarisico | Zeer laag materiaalarisico en/of zeer lage kans op vezelvrijgave |

| Gebondenheid | Categorie 1: hechtgebonden in oorsprong |
| Asbestsoort (vezeltype) | Alleen chrysotiel |
| Asbestconcentratie | Laag (< 50%) |
| Afschermingsgraad van het gehele materiaal | Stootvaste afscherming of omkasting |
| Toestand van het materiaal | Licht beschadigd, licht verweerd. Intact calciumsilicaatmateriaal of categorie III 'gebondenheid' |

| # | Type | Referentie | Resultaat |
|---|---|---|---|
| 1.1 | Puntmonster | 3 | Chrysotiel |

| Beschrijving | Onderdak type Menuiserite |
| Hoeveelheid (oppervlakte - dikte - aantal) | • 130,00 m <sup>2</sup> - 0,30 cm - 1 stuk |

- Zorg voor een veilig beheer. Vermijd het beschadigen van het asbestmateriaal. Controleer de toestand jaarlijks op wijzigingen.

- Eenvoudige handelingen: mag via doe-het-zelf of door werknemer(s) met opleidingsattest eenvoudige handelingen  
Deze toepassing kan door een aannemer die over een opleidingsattest eenvoudige handelingen beschikt of door een particulier (doe-het-zelf), verwijderd worden indien er geen verhoogd risico op vrijgave van asbestvezels (max. concentratie 0,01 vezels/cm<sup>3</sup> - CODEX Art. VI.3-54) ontstaat en de toepassing voorafgaand wordt gefixeerd/bevochtigd; de individuele elementen zonder machinale werktuigen (boormachine, slijpschijf, hogedrukreiniger,...) en zonder breken of gooien een voor een losgemaakt worden; en ten slotte dubbel en luchtdicht verpakt weggevoerd worden naar een erkend afvalpunt (recyclagepark).

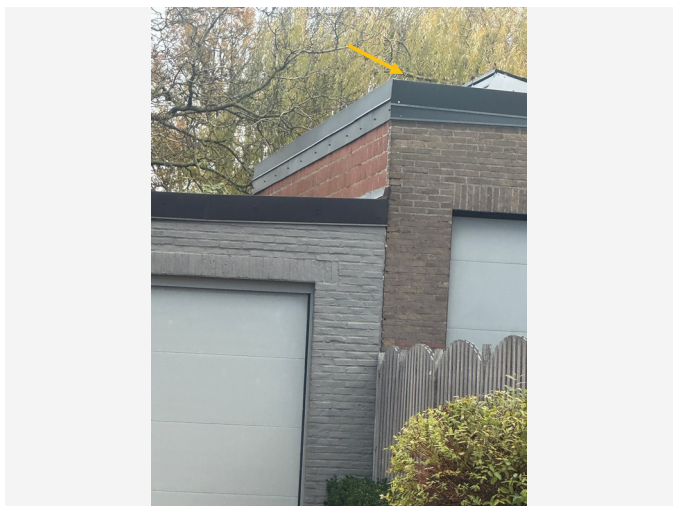
Situeringsfoto

**Reden:** Het te onderzoeken materiaal situeert zich hoger dan 3,50 m te rekenen vanaf een veilige ondergrond

**Uitleg van de asbestdeskundige:** Het te onderzoeken materiaal situeert zich hoger dan 3,50 m te rekenen vanaf een veilige ondergrond

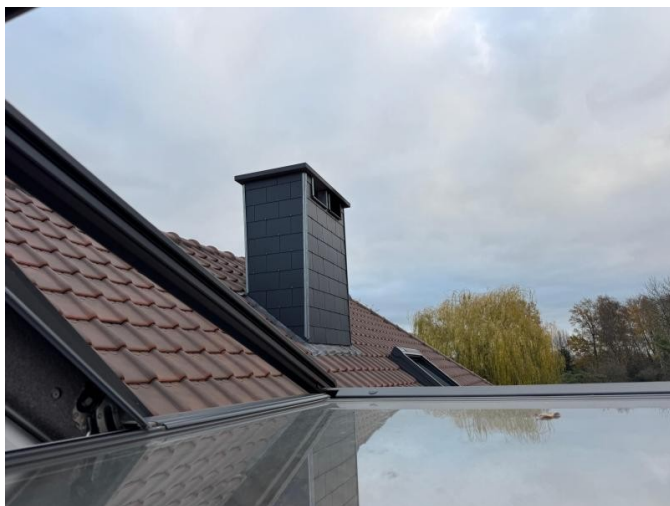
*Situeringsfoto*

**Reden:** Het te onderzoeken materiaal situeert zich hoger dan 3,50 m te rekenen vanaf een veilige ondergrond

**Uitleg van de asbestdeskundige:** De schouw bevat binnenin mogelijk een asbestcement rookgaskanaal. Laat dit onderzoeken bij eventuele werken.

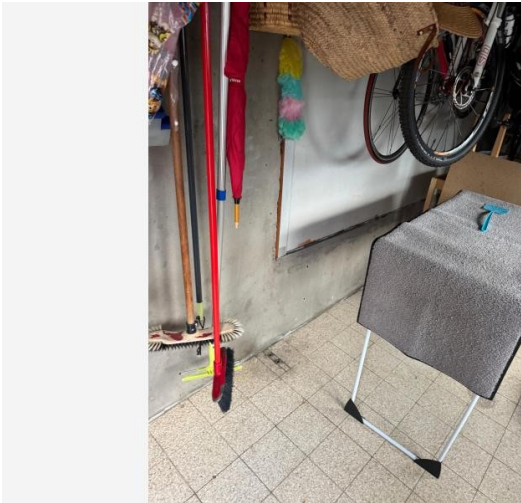
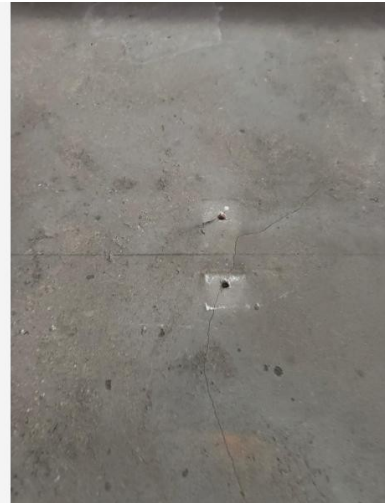
## Fiche 4: Cementen smeerlaag binnen

Geen asbest

| # | Type | Referentie | Resultaat |
|---|---|---|---|
| 4.1 | Mengmonster | 2 | Geen asbest |

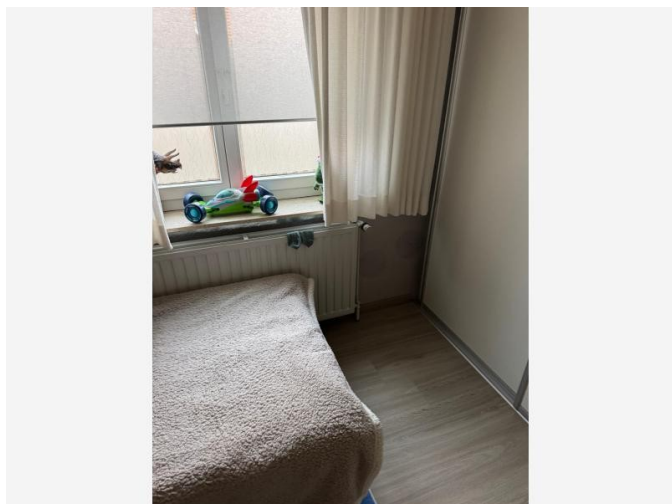
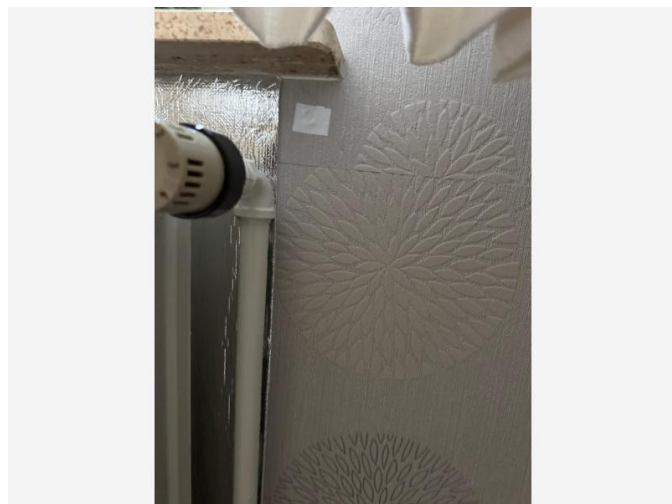
## Fiche 5: Pleisterwerk wanden

Geen asbest

| # | Type | Referentie | Resultaat |
|---|---|---|---|
| 5.1 | Mengmonster | 1 | Geen asbest |

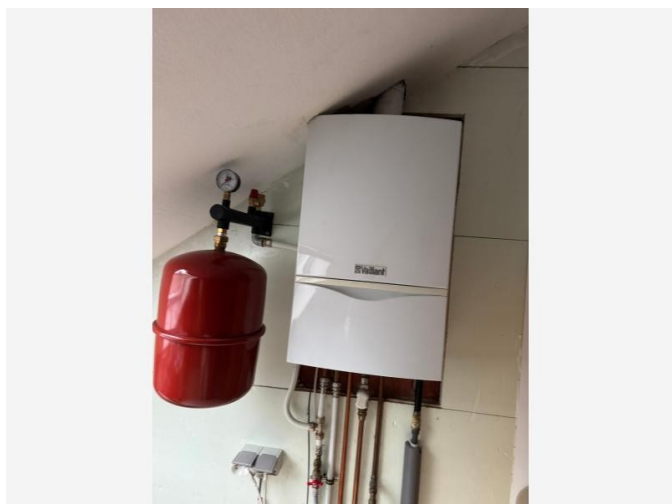
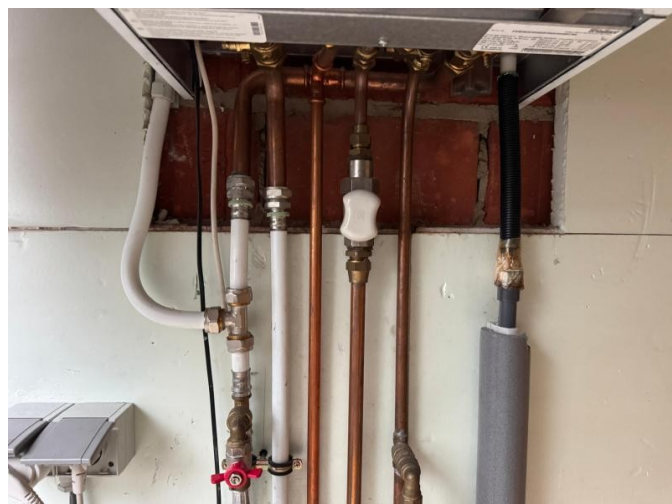
### Fiche 6: CV-ketel (niet verdacht)

| Beschrijving | Notitie | Terug te vinden op plannen |
|---|---|---|
| Fiche 6: CV-ketel (niet verdacht) | De CV-ketel (dichtingen, isolerend materiaal) is niet asbestverdacht. | Plan 1.2: Woning plan daken |

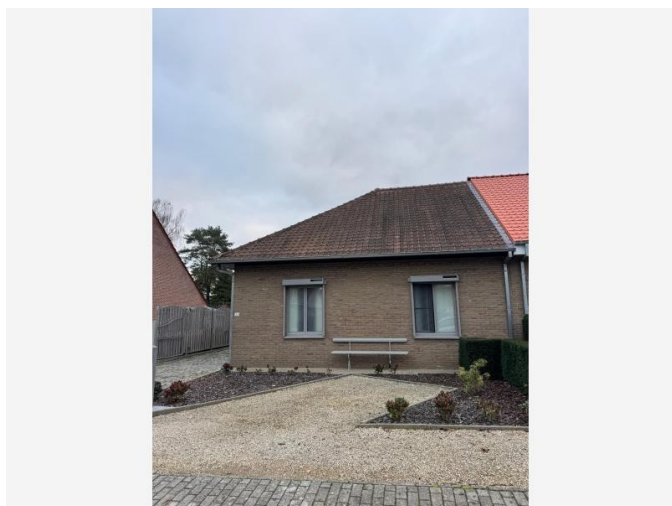
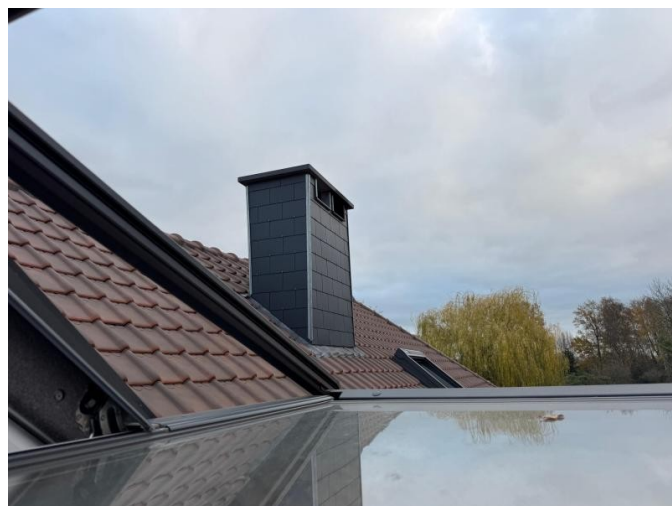
### Fiche 7: Dakbedekking bestaande uit pannen (niet verdacht)

| Beschrijving | Notitie | Terug te vinden op plannen |
|---|---|---|
| Fiche 7: Dakbedekking bestaande uit pannen (niet verdacht) | De dakbedekking is niet-asbestverdacht. | Plan 1.2: Woning plan daken |

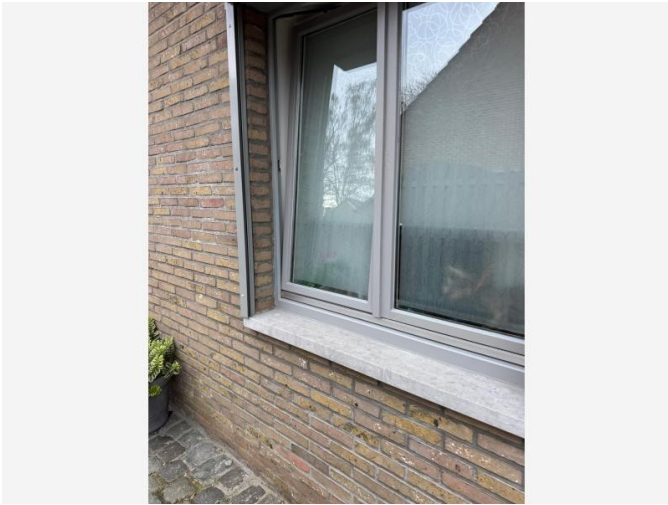
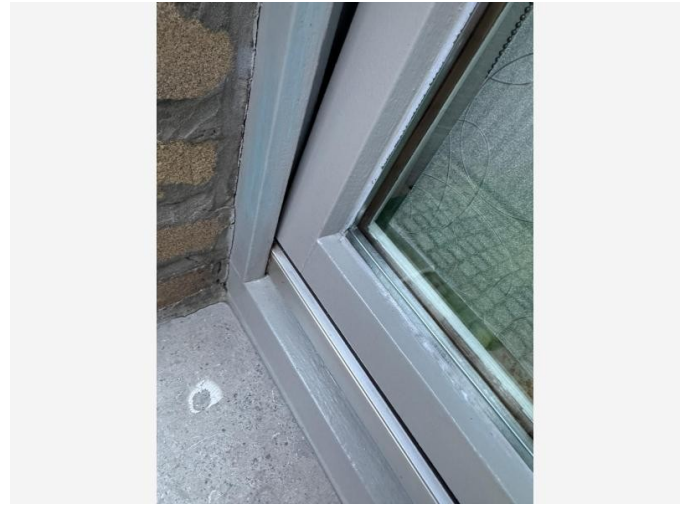
## Fiche 8: Kit aan de ramen

| Beschrijving | Notitie | Terug te vinden op plannen |
|---|---|---|
| Fiche 8: Kit aan de ramen | De kit aan de ramen is niet asbestverdacht. | - |
