# Asbestinventarisatetest

Kwakkelstraat 154, 2300 Turnhout

Attestnummer : **20260930-000446.000**

Uitgegeven op : **30.09.2026**

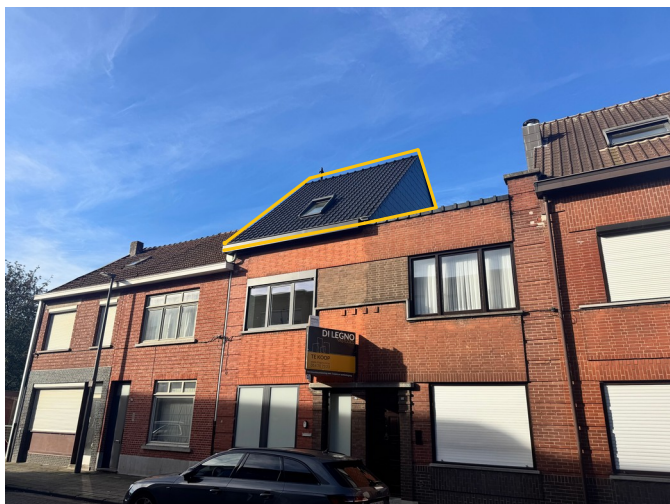
Situeringsfoto

Bouwjaar: 2026

*Constructies gebouwd vanaf 2001 moeten niet onderzocht worden*

| Opmerking | <p>Het hellend dak is een volledig nieuwe constructie. Voor 2026 was er een plat dak aanwezig. De ruimte onder het hellend dak werd in 2026 ingericht tot kamers. Hierbij werd de dakconstructie langs de binnenzijde volledig afgewerkt met nieuwe materialen.</p> <p>Op basis van het recente uitvoeringsjaar worden de nieuw aangebrachte materialen als niet-asbestverdacht beschouwd.</p> |

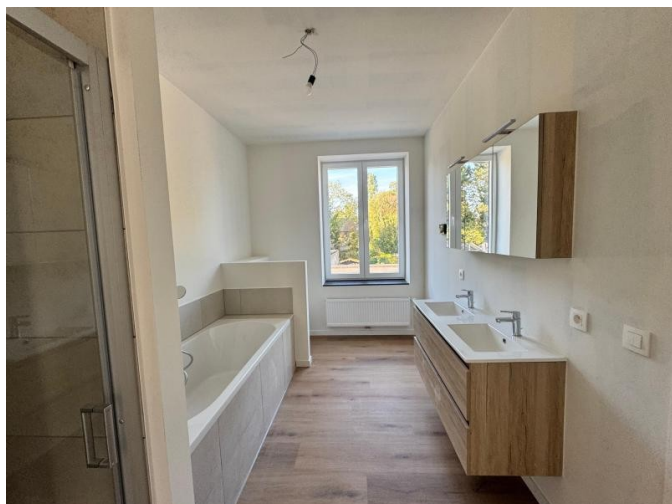
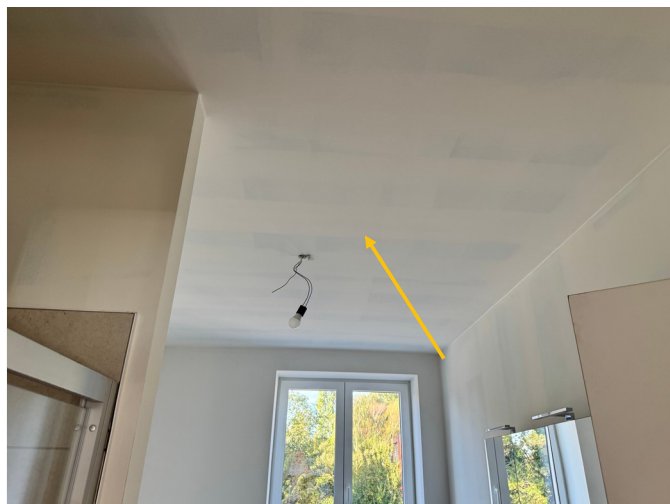
Het zichtbare (valse) plafond uit gipskartonplaat is niet-asbestverdacht. In dit standaardonderzoek kon de asbestdeskundige geen uitspraak doen over eventuele bovenliggende of afgeschermd materialen. Bij sloop- of renovatiewerken wordt aanbevolen deze constructie verder te onderzoeken om de eventuele aanwezigheid van asbesthoudende materialen uit te sluiten.

| Basis voor advies | De asbestdeskundige beoordeelt het materiaal als niet-asbestverdacht. |

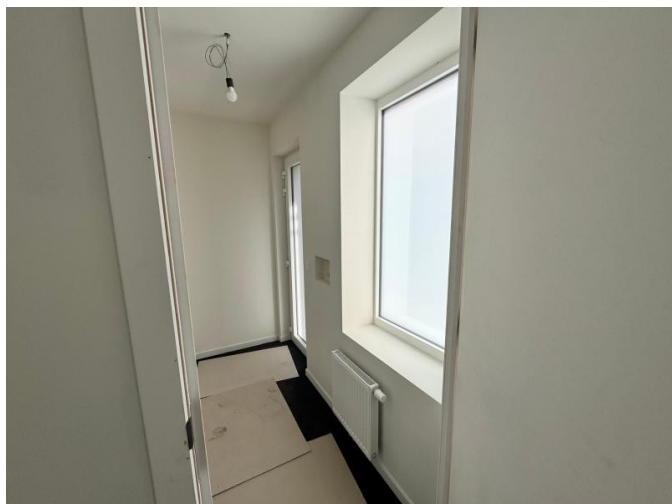
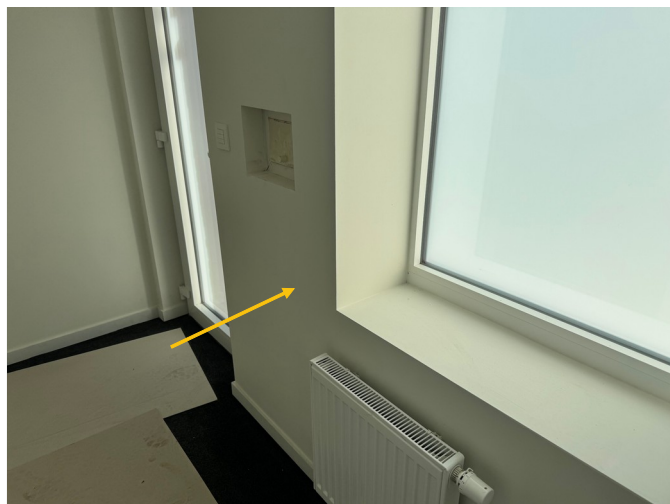
De zichtbare voorzetwand uit hout, pvc of gipskarton is niet-asbestverdacht. De asbestdeskundige kan in dit standaardonderzoek geen uitspraak doen over eventuele achterliggende constructies of materialen. Bij sloop- of renovatiewerken wordt aanbevolen deze verder te onderzoeken om de eventuele aanwezigheid van asbesthoudende materialen uit te sluiten.

| Basis voor advies | De asbestdeskundige beoordeelt het materiaal als niet-asbestverdacht. |

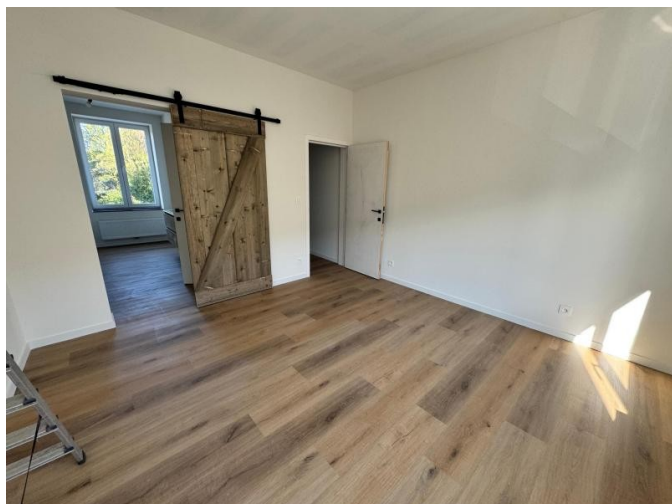
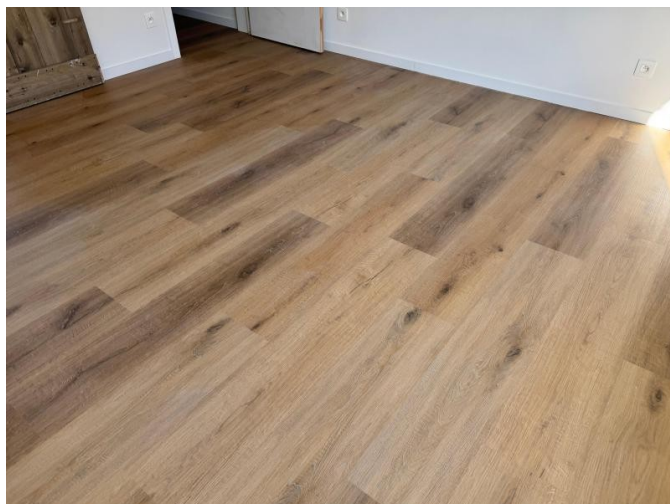
Deze laminaat/vinyl is niet-asbestverdacht. De asbestdeskundige kan in dit standaardonderzoek geen uitspraak doen over eventuele onderliggende lagen of materialen. Bij sloop- of renovatiewerken wordt aanbevolen deze verder te onderzoeken om de eventuele aanwezigheid van asbesthoudende materialen uit te sluiten.

| Basis voor advies | De asbestdeskundige beoordeelt het materiaal als niet-asbestverdacht. |

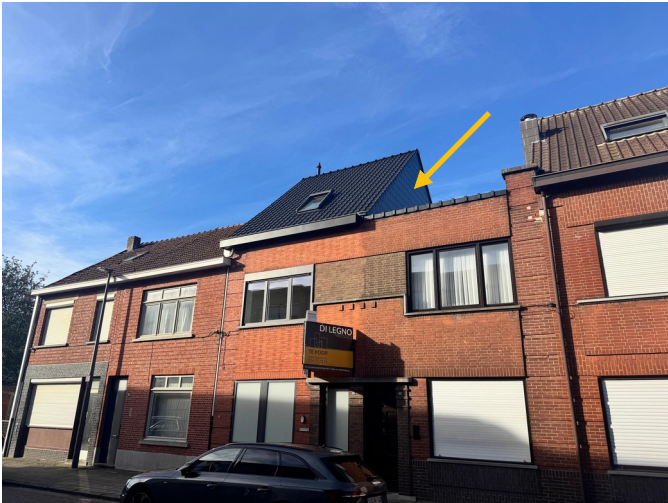
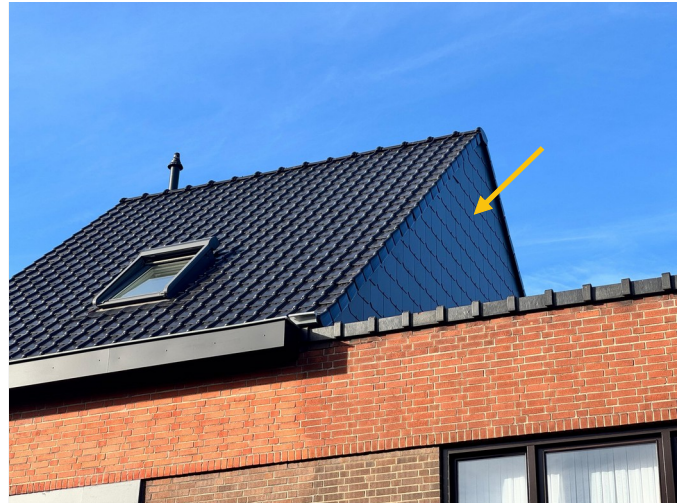
## Fiche 5: Gevelleien

Geen asbest

| Opmerking | De cementgebonden gevellen werden nieuw geplaatst in 2026. Gelet op het recente plaatsingsjaar worden deze materialen als niet-asbestverdacht beschouwd. Er werd bijgevolg geen staalname uitgevoerd. |

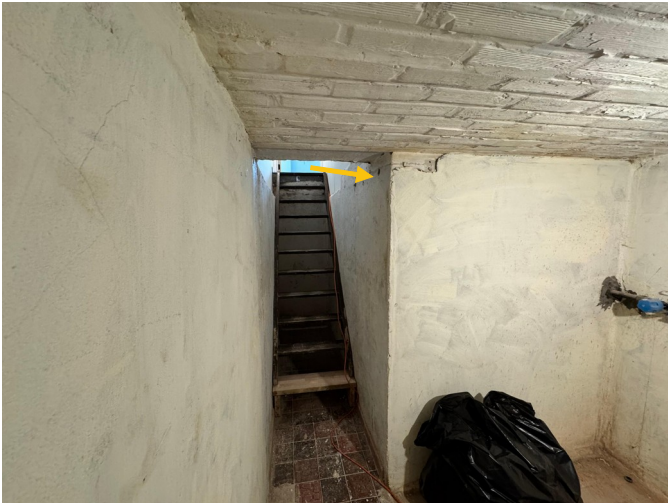
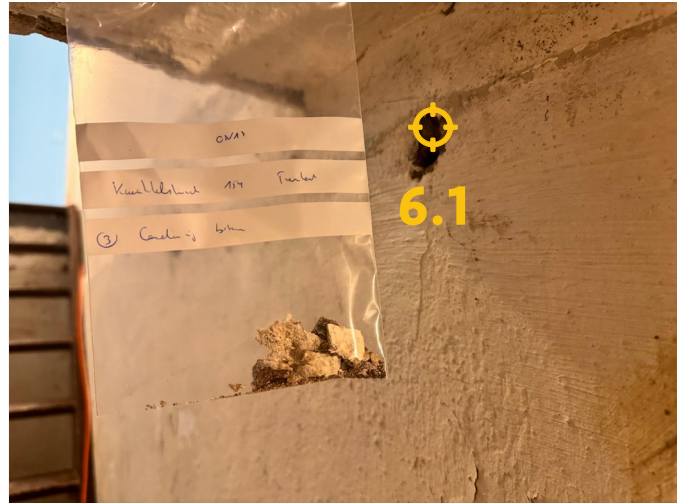
## Fiche 6: Cementering kelder

Geen asbest

| # | Type | Referentie | Resultaat |
|---|---|---|---|
| 6.1 | Mengmonster | 3 | Geen asbest |

| Opmerking | De opgegeven oppervlakte van de cementering betreft een berekende schatting op basis van de waarneembare delen en de afmetingen van de betrokken constructie. Aangezien de cementering niet overal volledig zichtbaar of bereikbaar is, kon de exacte oppervlakte tijdens het standaardonderzoek niet worden vastgesteld. De werkelijke oppervlakte kan bijgevolg afwijken van de opgegeven hoeveelheid. |

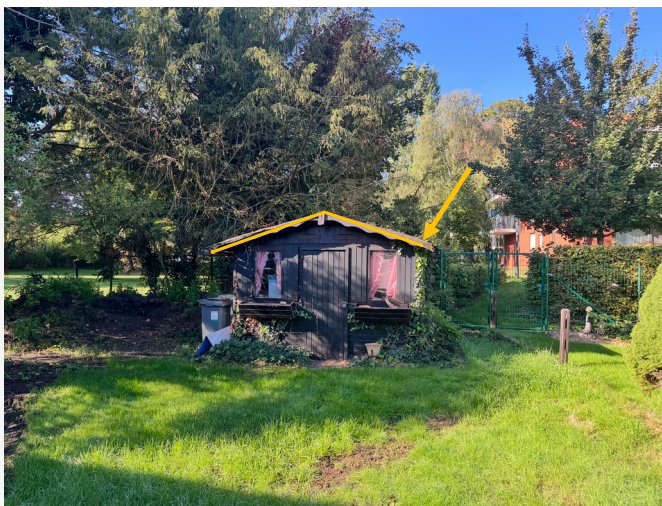
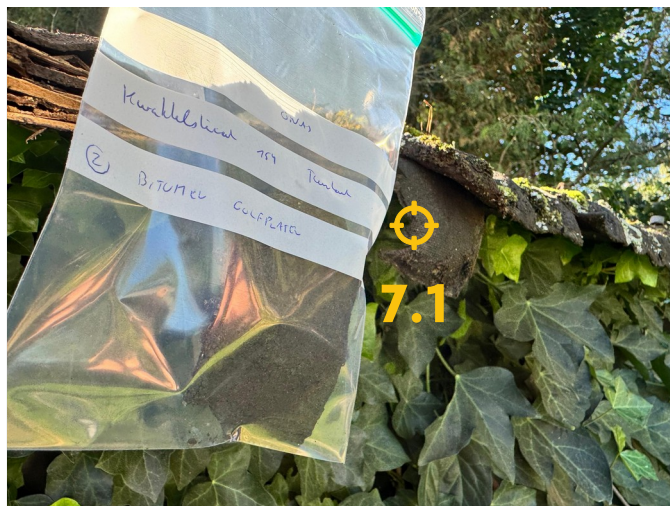
## Fiche 7: Dak met bitumen golfplaten

Geen asbest

| # | Type | Referentie | Resultaat |
|---|---|---|---|
| 7.1 | Puntmonster | 2 | Geen asbest |

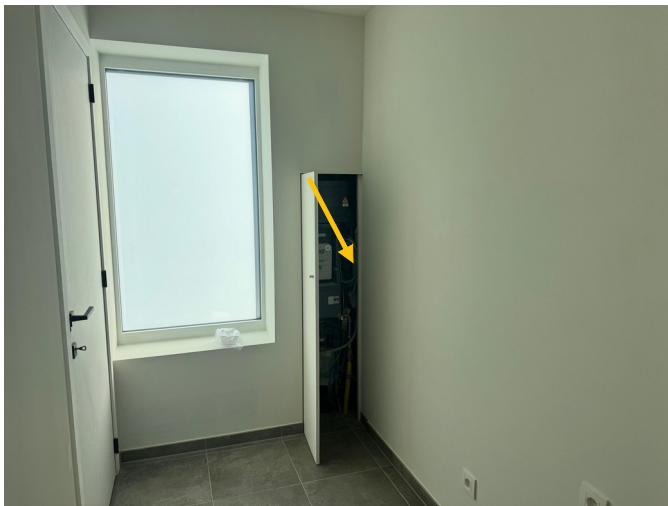
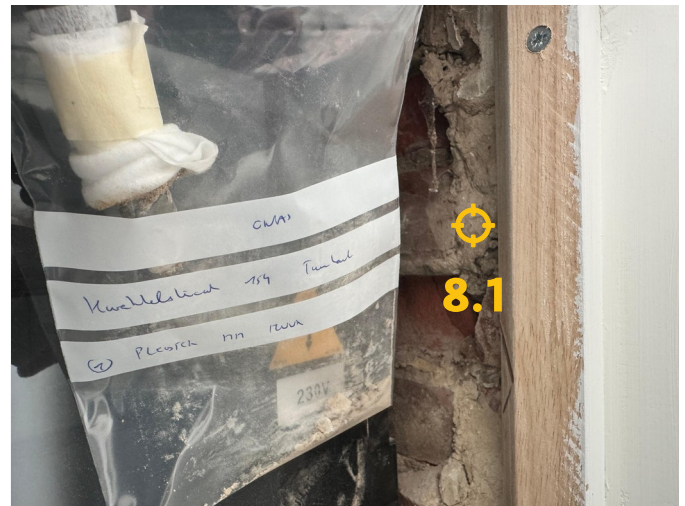
## Fiche 8: Pleister wanden

Geen asbest

| # | Type | Referentie | Resultaat |
|---|---|---|---|
| 8.1 | Mengmonster | 1 | Geen asbest |

| Opmerking | <p>De oppervlakte is een berekende schatting. Hieraan worden geen rechten verleend.</p> <p>Volgende ruimtes werden bemonsterd:</p> <ul style="list-style-type: none"> <li>- individuele ruimte: slpk 1, wasplaats</li> <li>- natte ruimte: keuken</li> <li>- stookplaats: geen pleister aanwezig</li> <li>- trappenhal</li> </ul> |

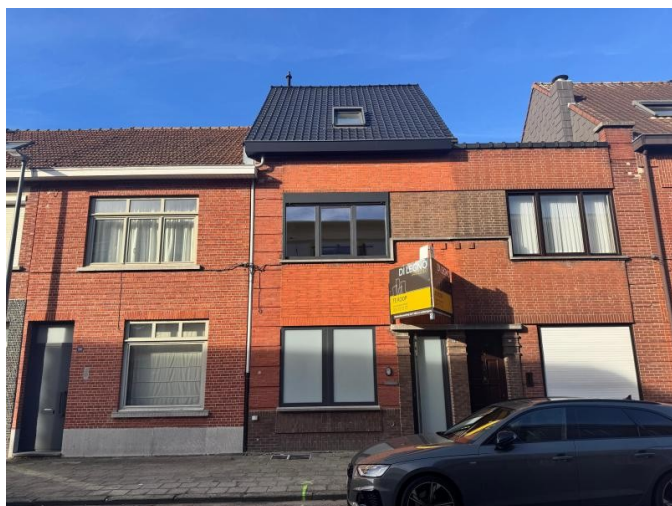
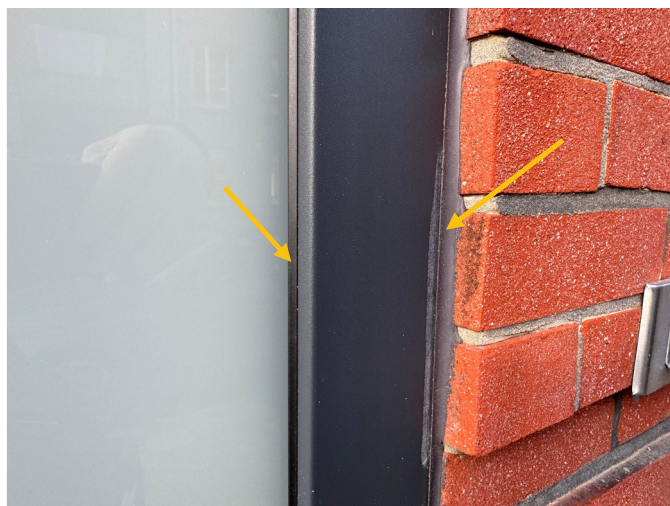
## Fiche 9: Elastische afdichting aan buitenschrijnwerk

| Beschrijving | Notitie | Terug te vinden op plannen |
|---|---|---|
| Fiche 9: Elastische afdichting aan buitenschrijnwerk | De elastische afdichting (kitvoegen) aan het schrijnwerk werd visueel beoordeeld. Op basis van het standaardonderzoek zijn geen aanwijzingen vastgesteld dat deze afdichtingen asbestverdacht zijn. | Plan 1.2: Gelijkvloers<br>Plan 1.5: Verdieping |

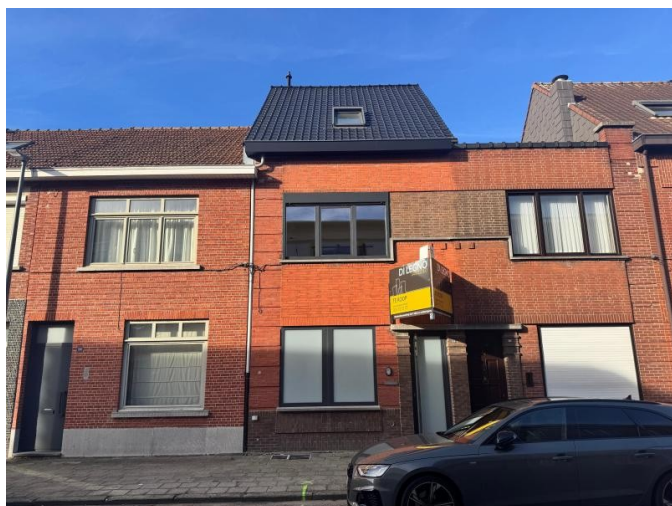
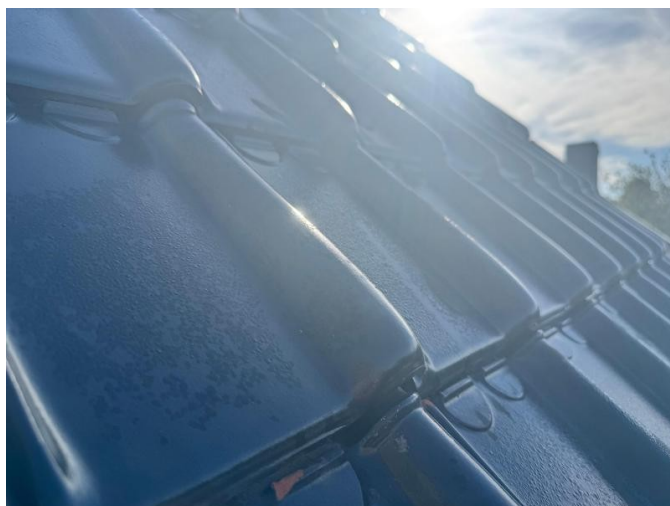
## Fiche 10: Dakbedekking

| Beschrijving | Notitie | Terug te vinden op plannen |
|---|---|---|
| Fiche 10: Dakbedekking | <p>De dakbedekking werd in 2026 nieuw geplaatst. Op basis van het recente plaatsingsjaar wordt deze als niet-asbestverdacht beschouwd. Er zijn geen aanwijzingen voor de aanwezigheid van asbesthoudende materialen in de dakbedekking.</p> <p>Deze beoordeling heeft uitsluitend betrekking op de dakbedekking en niet op eventuele niet-waarneembare onderliggende materialen.</p> | Plan 1.11: Dakenplan |

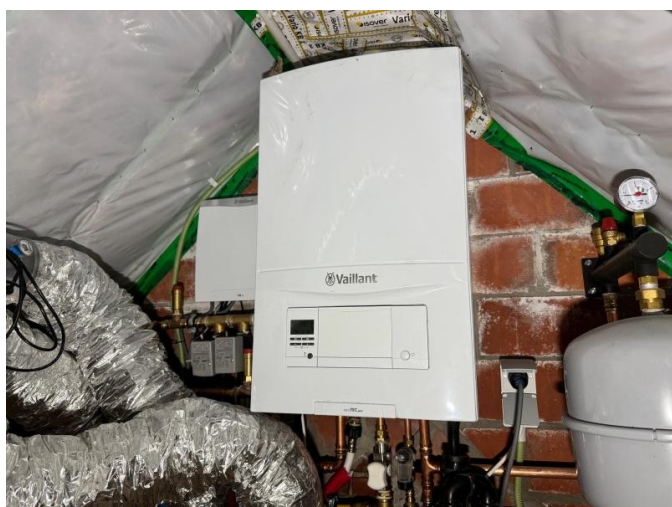
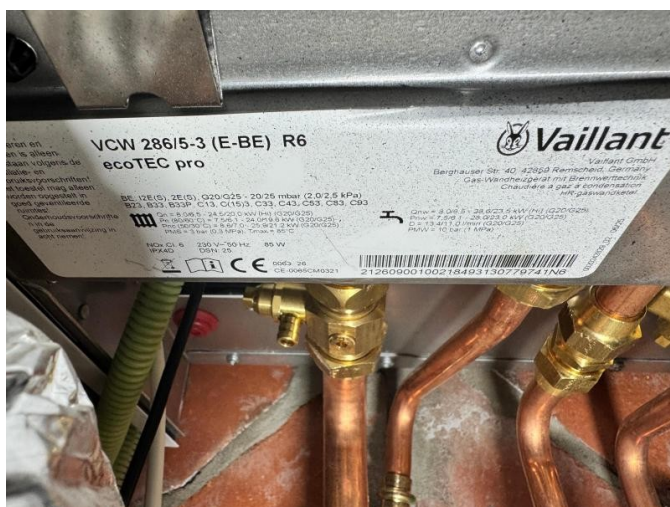
## Fiche 11: CV-ketel bouwjaar 2026

| Beschrijving | Notitie | Terug te vinden op plannen |
|---|---|---|
| Fiche 11: CV-ketel bouwjaar 2026 | Installaties gebouwd vanaf 2001 worden volgens het inspectieprotocol als niet-asbestverdacht beschouwd. Op basis van het standaardonderzoek zijn geen asbestverdachte materialen vastgesteld. | Plan 1.9: Zolder |

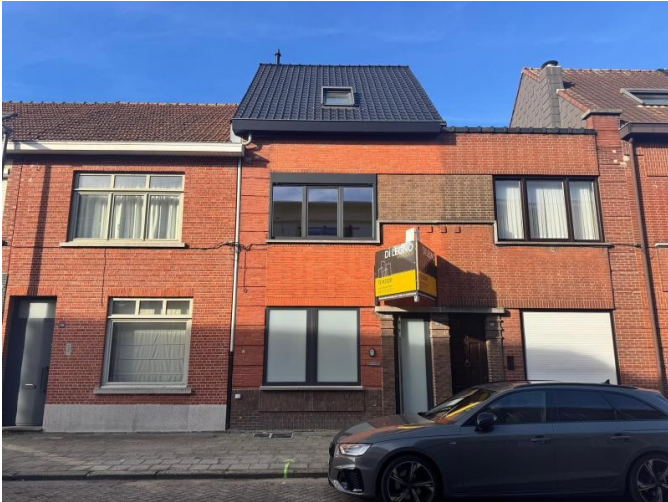
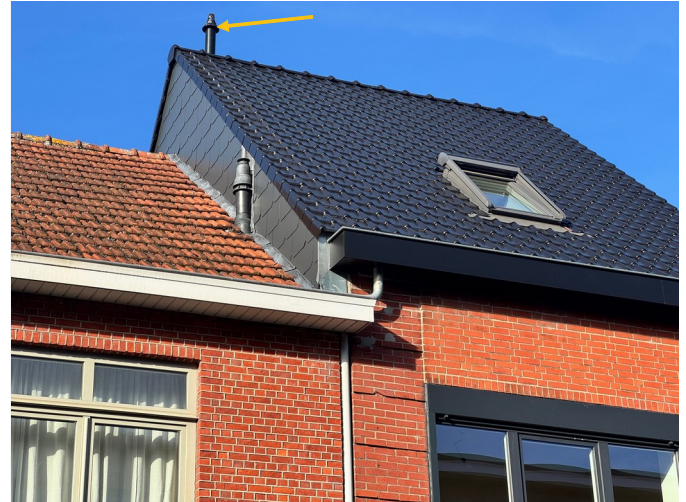
## Fiche 12: Rookgaskanaal (niet verdacht)

| Beschrijving | Notitie | Terug te vinden op plannen |
|---|---|---|
| Fiche 12: Rookgaskanaal (niet verdacht) | Het rookgaskanaal is niet-asbestverdacht. | Plan 1.11: Dakenplan |

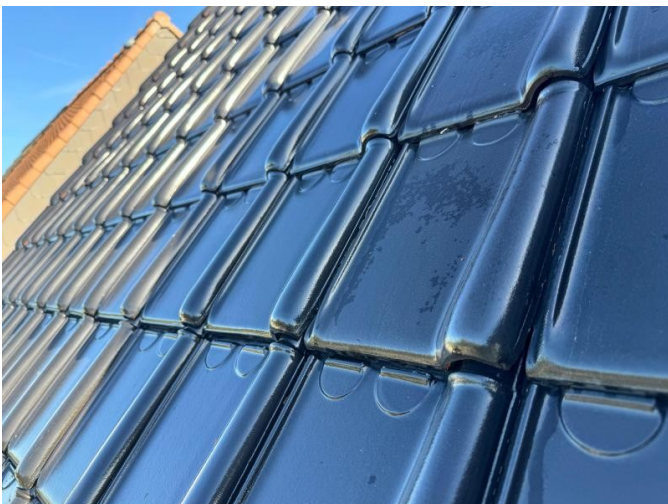
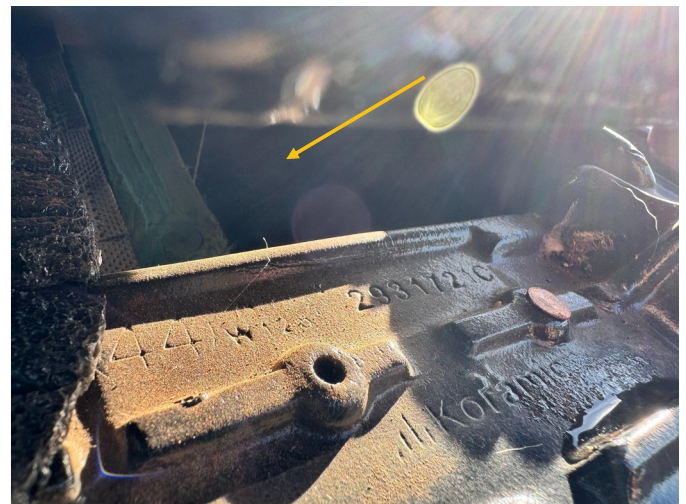
## Fiche 13: Onderdak

| Beschrijving | Notitie | Terug te vinden op plannen |
|---|---|---|
| Fiche 13: Onderdak | Het onderdak werd in 2026 nieuw geplaatst. Op basis van het recente plaatsingsjaar wordt het aanwezige onderdak als niet-asbestverdacht beschouwd. Er zijn geen aanwijzingen voor de aanwezigheid van asbesthoudende materialen. | Plan 1.10: Onderdakenplan |

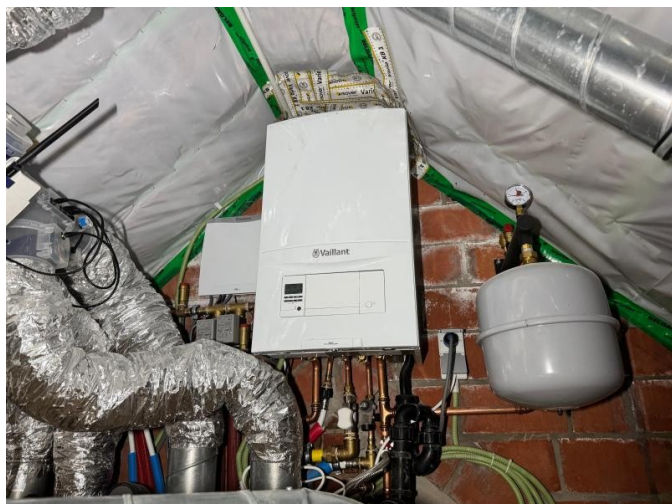
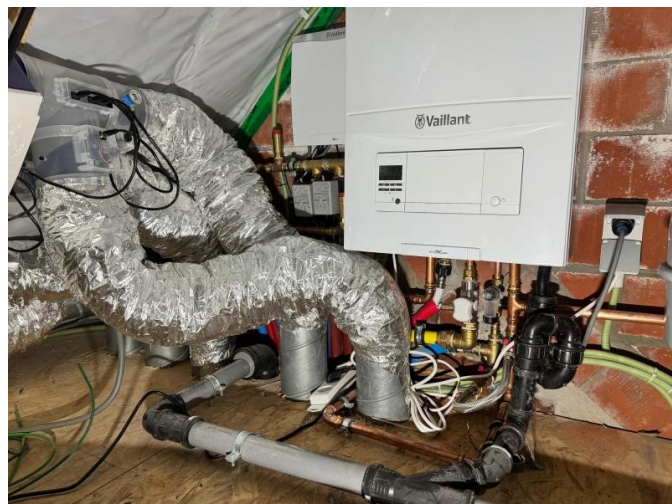
### Fiche 15: Leidingisolatie (niet aanwezig)

| Beschrijving | Notitie | Terug te vinden op plannen |
|---|---|---|
| Fiche 15: Leidingisolatie (niet aanwezig) | Er is geen asbestverdachte leidingisolatie aanwezig. | - |
