# Asbestinventarisatetest

Sint-Jansstraat 258, 2910 Essen

Attestnummer : **20260531-000249.000**

**Asbestveilig** (maar mogelijk niet asbestvrij)

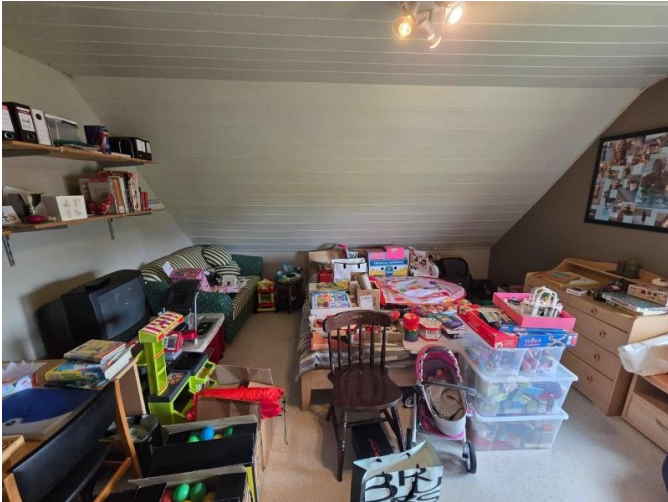
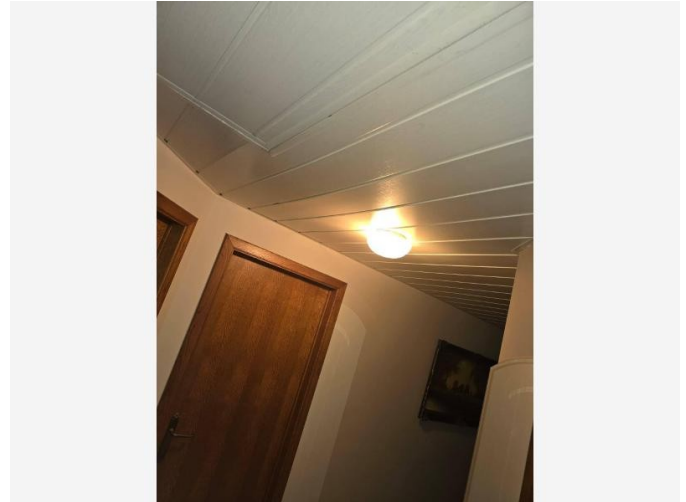
## Fiche 1: Plafonds en muren bestaande uit voorzetpanelen

Advies

| Basis voor advies | De asbestdeskundige beoordeelt het materiaal als niet-asbestverdacht. |

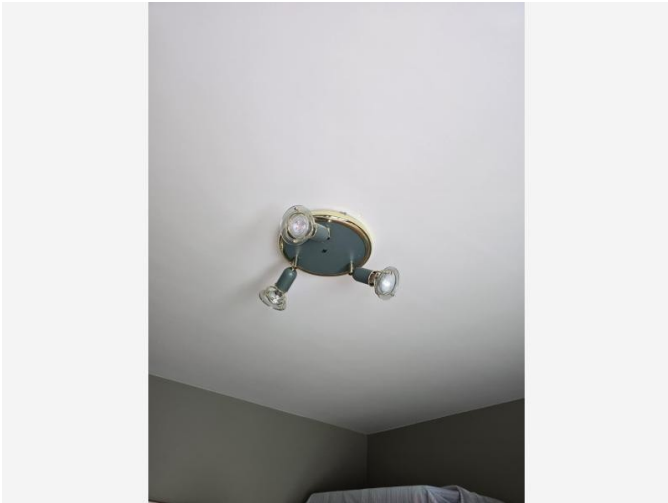
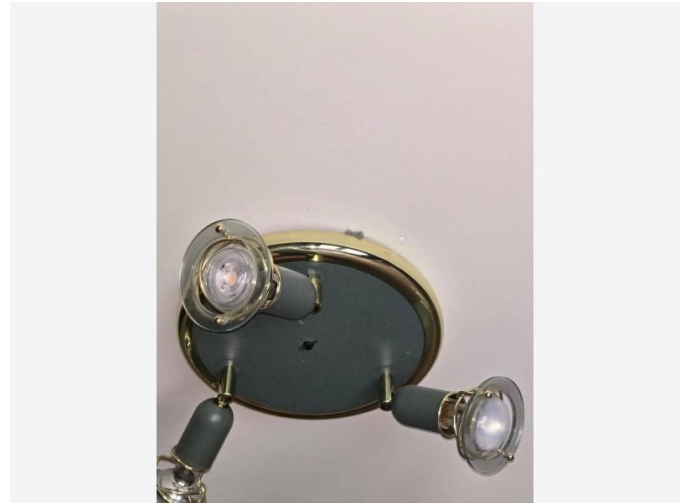
## Fiche 2: Pleisterwerk plafonds

Geen asbest

| # | Type | Referentie | Resultaat |
|---|---|---|---|
| 2.1 | Mengmonster | MM02 | Geen asbest |

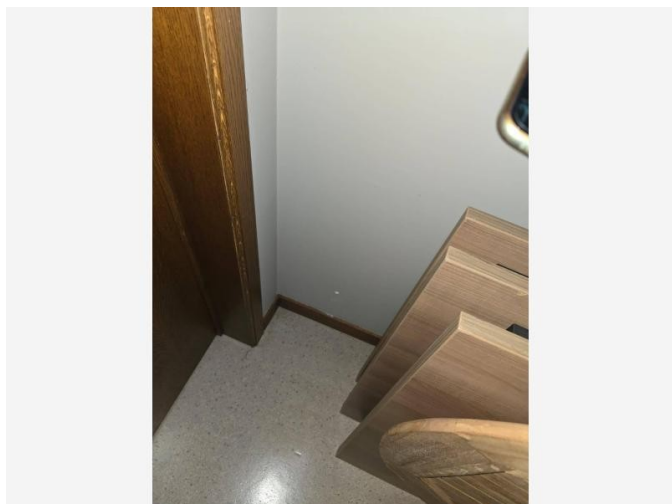
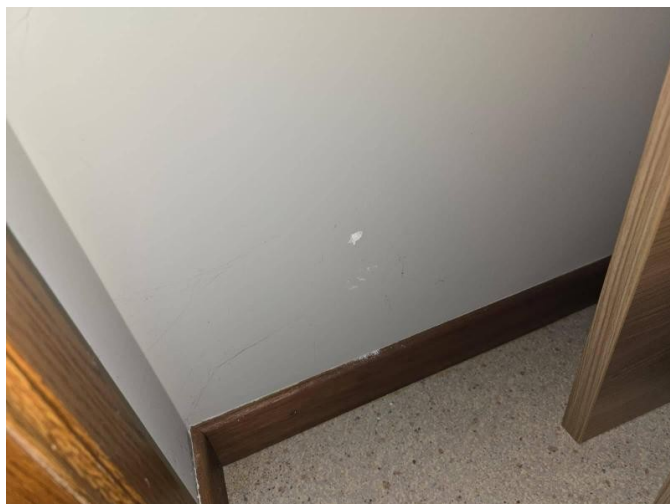
## Fiche 3: Pleisterwerk wanden

Geen asbest

| # | Type | Referentie | Resultaat |
|---|---|---|---|
| 3.1 | Mengmonster | MM01 | Geen asbest |

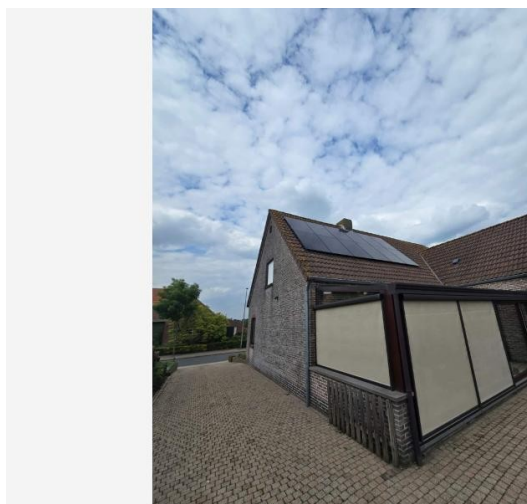
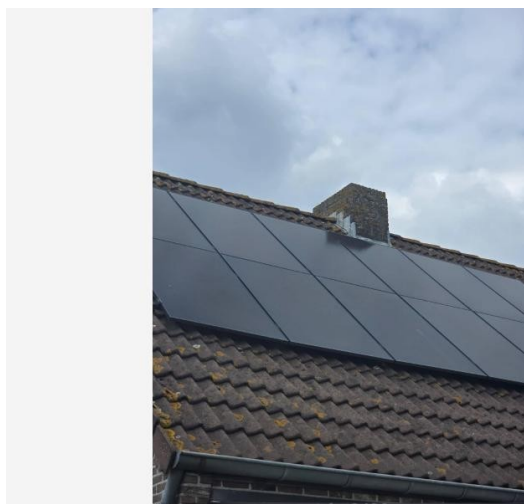
### Fiche 4: Dakbedekking bestaande uit pannen (niet verdacht)

| Beschrijving | Notitie | Terug te vinden op plannen |
|---|---|---|
| Fiche 4: Dakbedekking bestaande uit pannen (niet verdacht) | De dakbedekking is niet-asbestverdacht. | - |

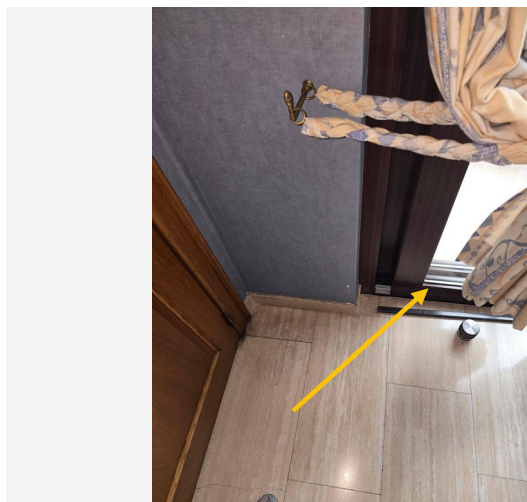
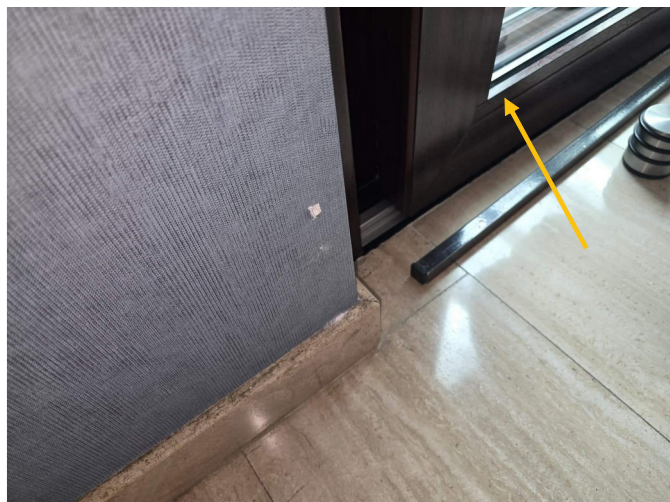
### Fiche 5: Kit aan de ramen

| Beschrijving | Notitie | Terug te vinden op plannen |
|---|---|---|
| Fiche 5: Kit aan de ramen | De kit aan de ramen is niet asbestverdacht. Deze bestaat uit siliconen. | - |

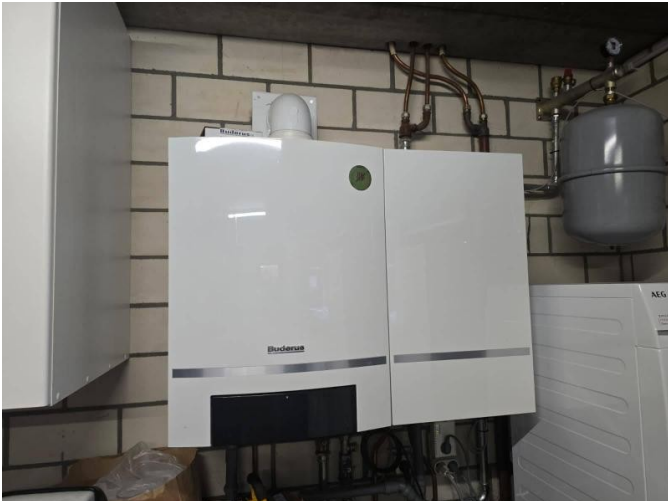
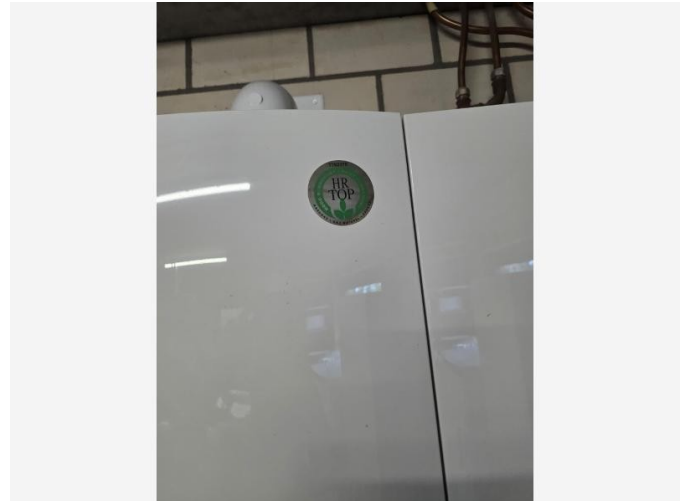
## Fiche 6: CV-ketel (niet verdacht)

| Beschrijving | Notitie | Terug te vinden op plannen |
|---|---|---|
| Fiche 6: CV-ketel (niet verdacht) | - | - |

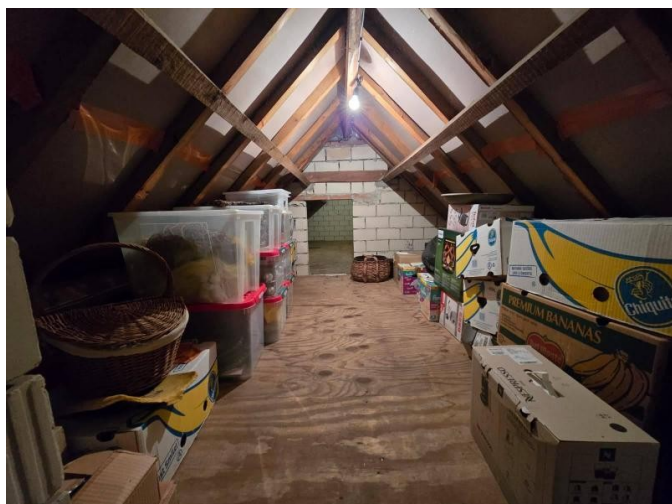
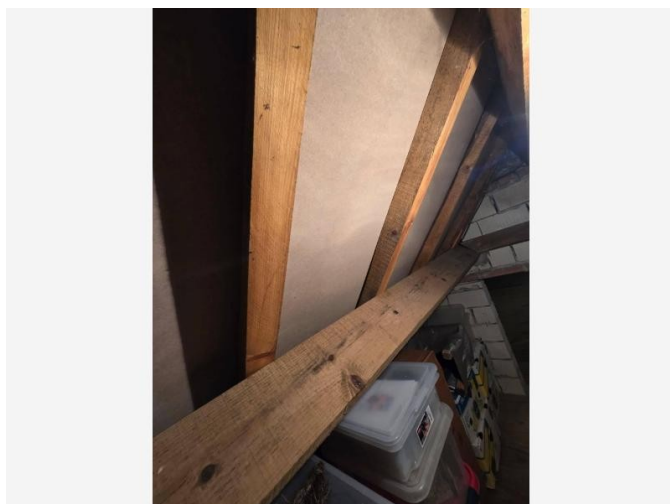
### Fiche 8: Geen asbestverdacht onderdak aangetroffen

| Beschrijving | Notitie | Terug te vinden op plannen |
|---|---|---|
| Fiche 8: Geen asbestverdacht onderdak aangetroffen | Het onderdak dat is aangetroffen is niet asbestverdacht. Factuur aanwezig waarop vermeld staat dat het onderdak NT is. Zie bewijsmaterialen. | - |
