# Asbestinventarisatetest

Domentseweg 1, 1730 Asse

Attestnummer : 20260814-000046.000

**Niet-asbestveilig**

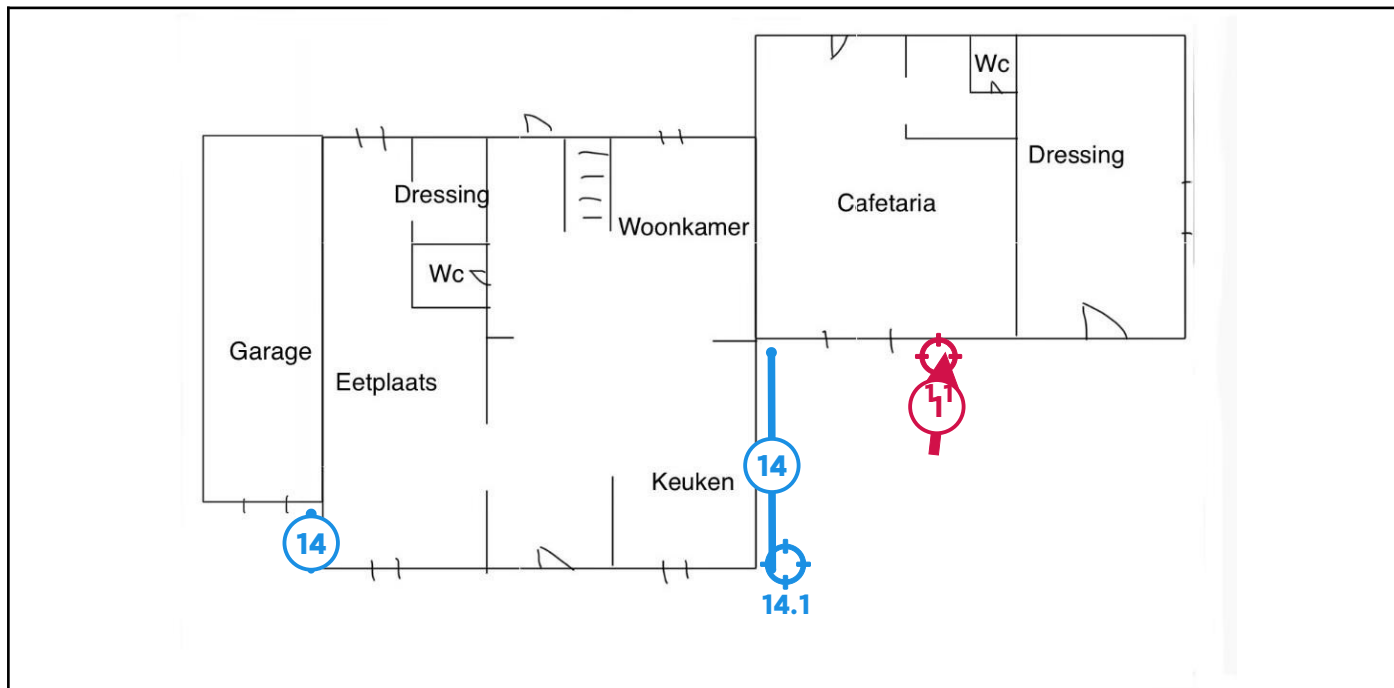
## Plan 1.16: Gelijkvloers

| Beschrijving | Type | Actie |
|---|---|---|
| 1. Roetluik | Asbestmateriaal | Dringend verwijderen |
| 1.1 Code: M06 | Puntmonster | - |

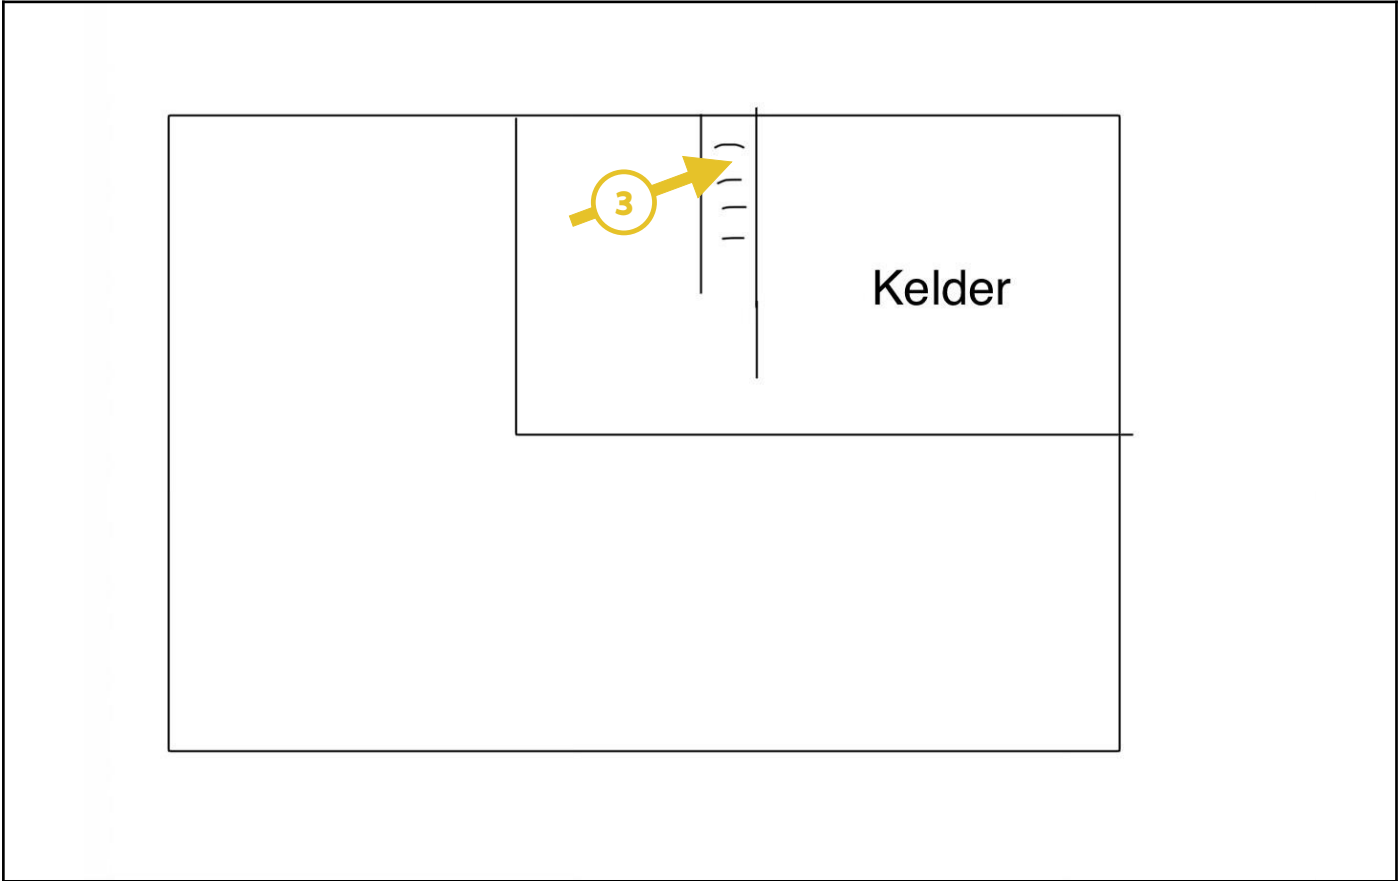
# Plan 1.19: Kelder

| Beschrijving | Type | Actie |
|---|---|---|
| 3. Bakeliet schakelmateriaal | Asbestmateriaal | Zorgvuldig beheren |

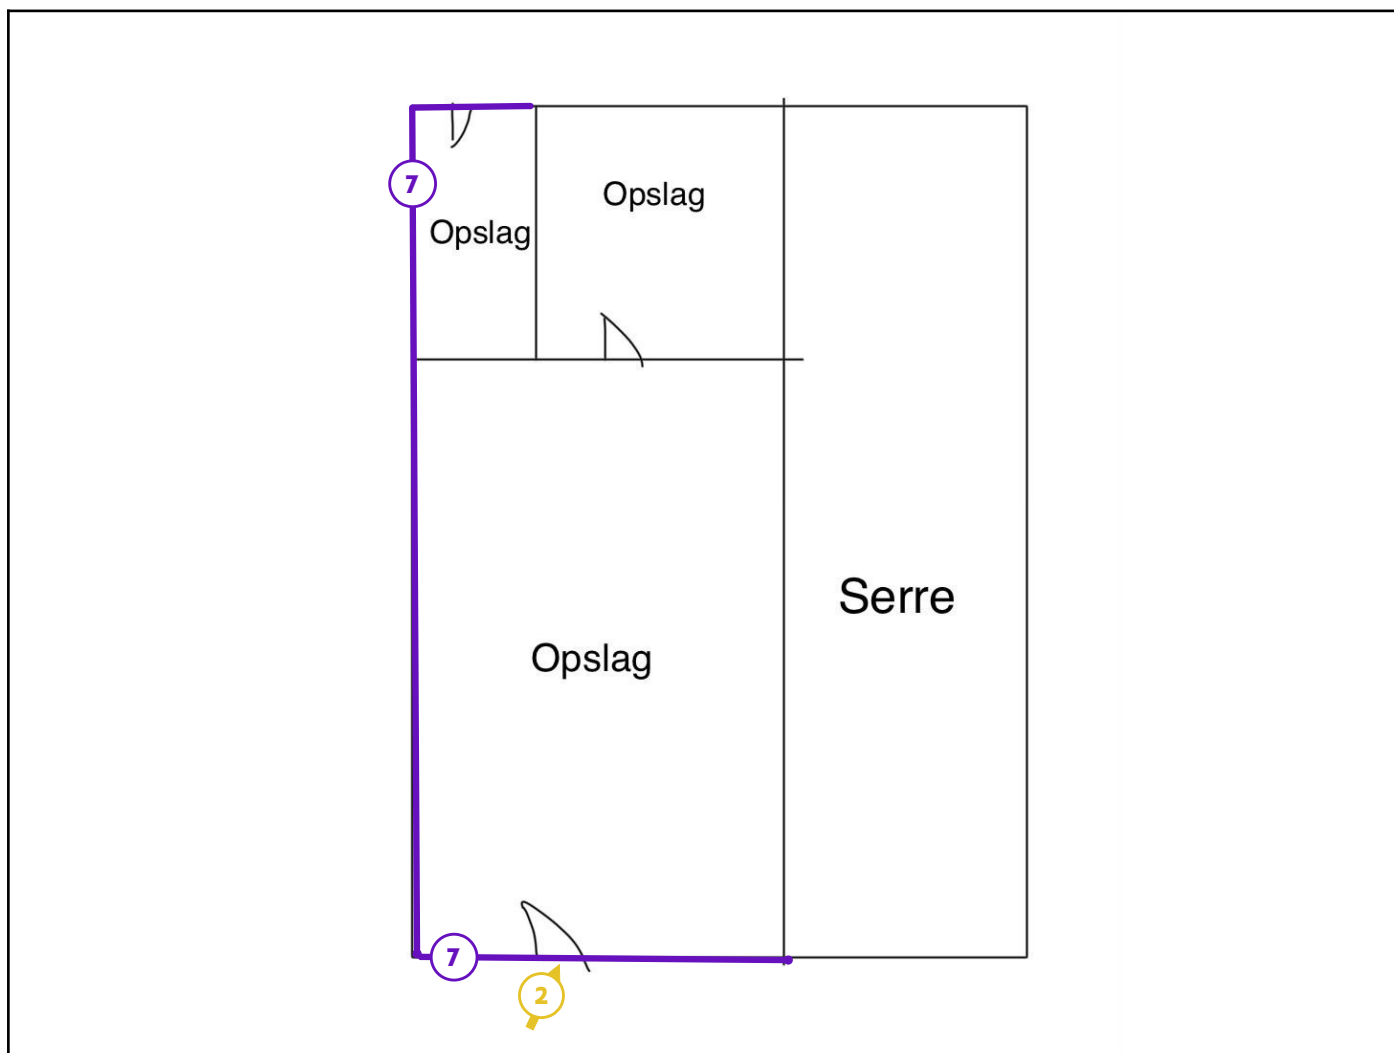
## Plan 3.1: Gelijkvloers

| Beschrijving | Type | Actie |
|---|---|---|
| 2. Asbestcementplaat in schrijnwerk | Asbestmateriaal | Zorgvuldig beheren |

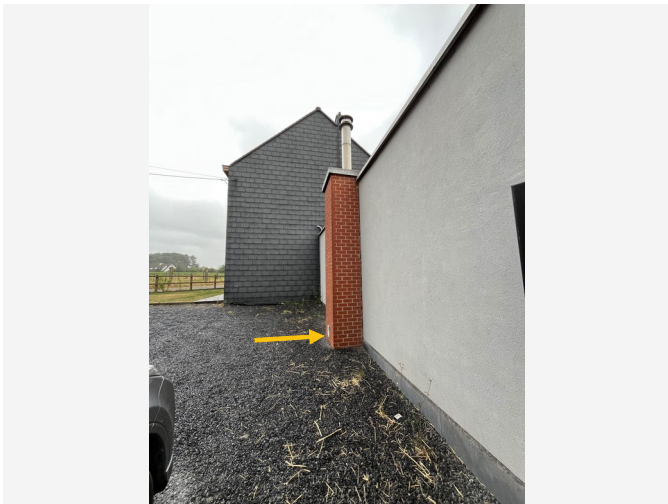
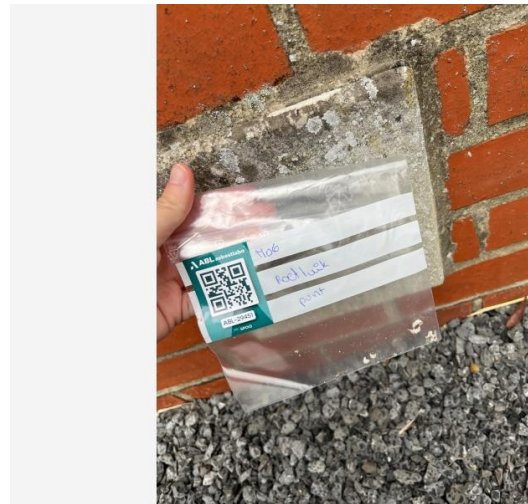
| Eindbeoordeling materiaalrisico | Hoog materiaalrisico en/of hoge kans op vezelvrijgave |

| Gebondenheid | Categorie 1: hechtgebonden in oorsprong |
| Asbestsoort (vezeltype) | Crocidoliet aanwezig |
| Asbestconcentratie | Laag (< 50%) |
| Afschermingsgraad van het gehele materiaal | Geheel of deels vrij aan binnenluchtstromen |
| Toestand van het materiaal | Matig beschadigd, matig verweerd |

| # | Type | Referentie | Resultaat |
|---|---|---|---|
| 1.1 | Puntmonster | M06 | Chrysotiel, Crocidoliet |

| Beschrijving | Roetluik |
| Asbestmateriaal | Brandwerende afsluiting (prefab geheel) - Luik |

**Dringend verwijderen**

- Verwijder dit asbestmateriaal zo snel mogelijk. Volg de toestand goed op.

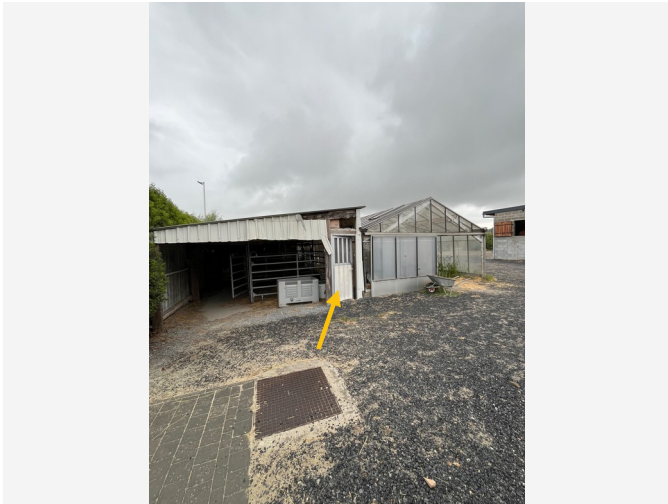
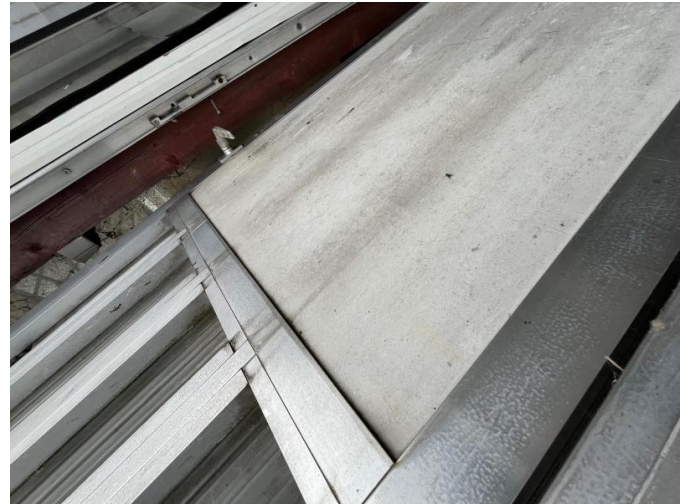
Zorgvuldig beheren

- Zorg voor een veilig beheer. Vermijd het beschadigen van het asbestmateriaal. Controleer de toestand jaarlijks op wijzigingen.
- Voer bijkomende staalname(s) uit.

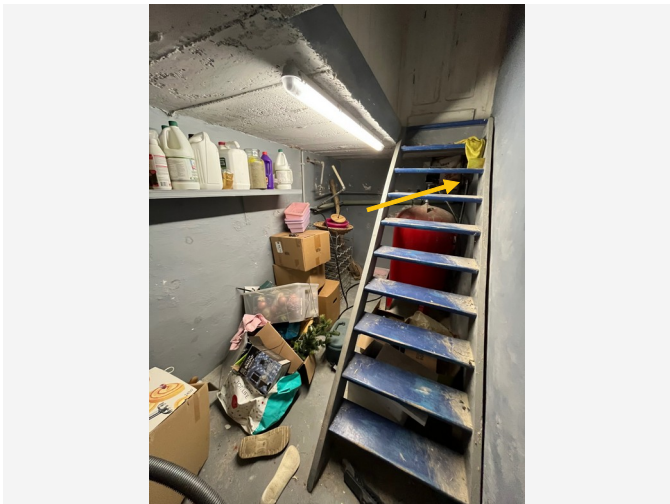
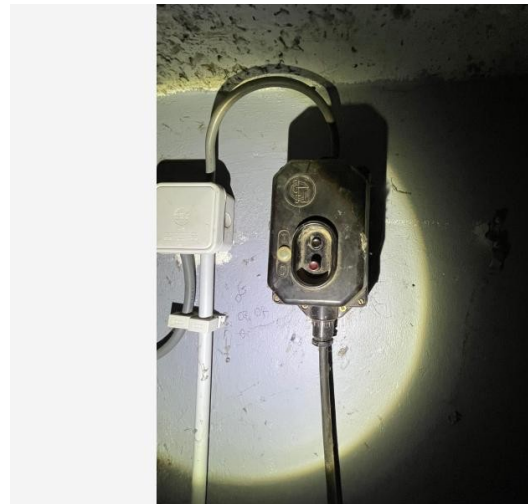
| Identificatiemethode | De asbestdeskundige beoordeelt het materiaal als asbestverdacht en dus asbesthoudend, en dit zonder monstername.<br><br>Motivatie: De monstername brengt andere schade aan dan schade die inherent is aan de monstername. |

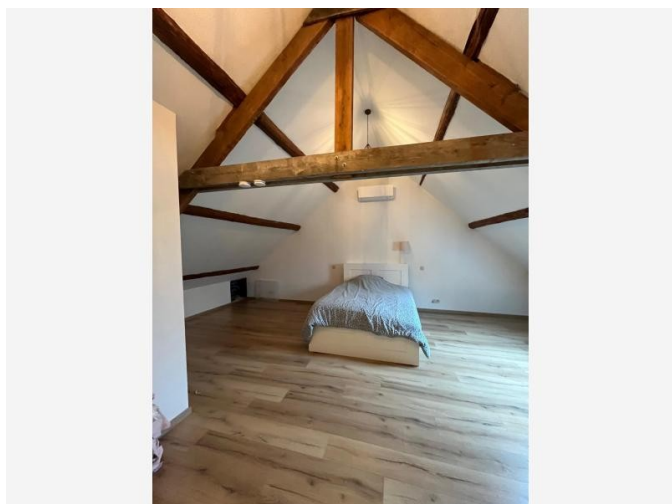
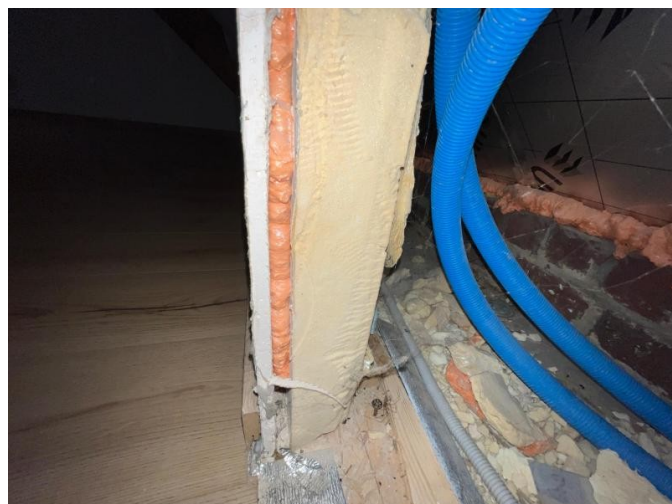
## Fiche 11: Valse wand(en)/voorzetwand(en) – Gipskarton

Advies

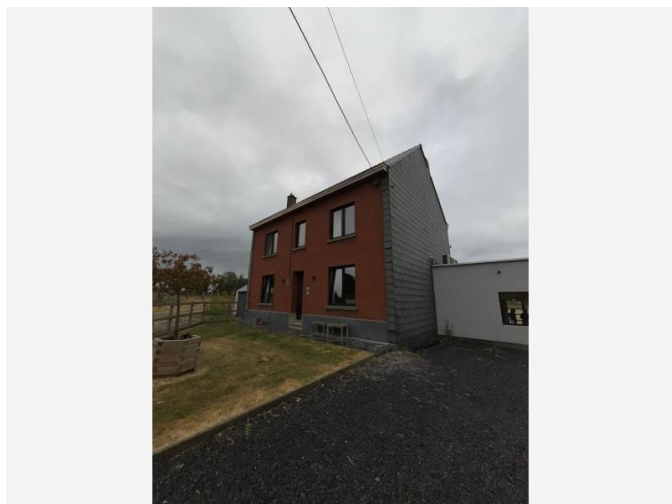
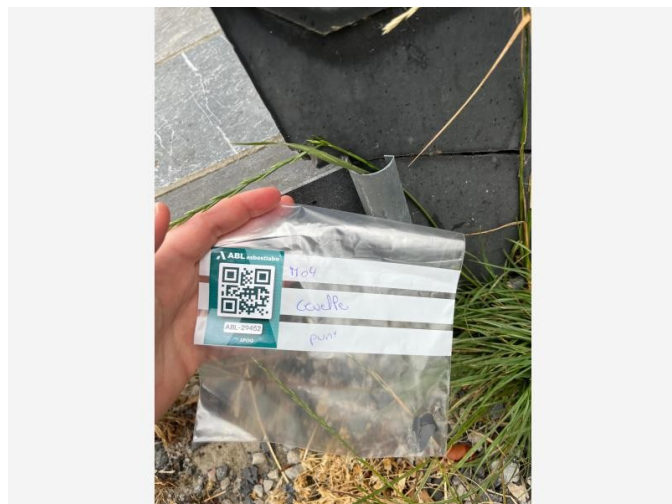
## Fiche 14: Gevelleien

Geen asbest

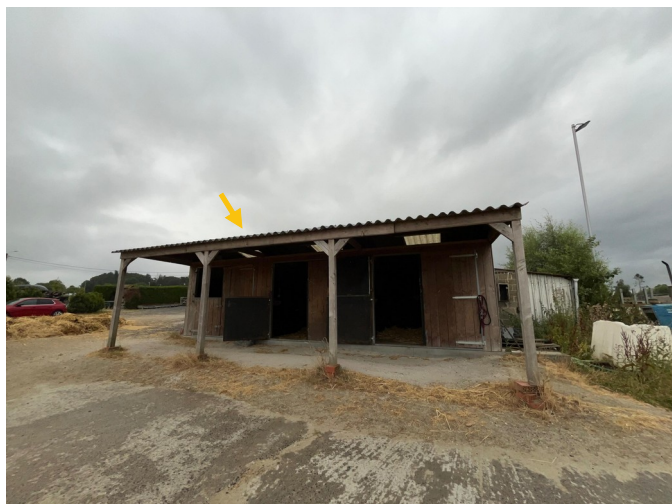
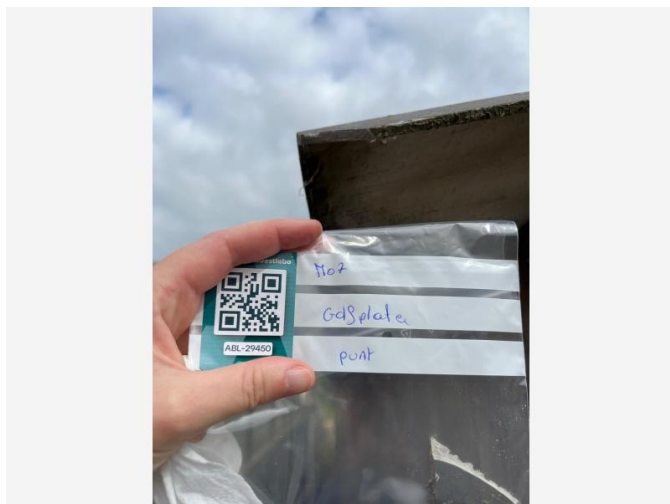
## Fiche 16: dakbedekking - golfplaten

Geen asbest

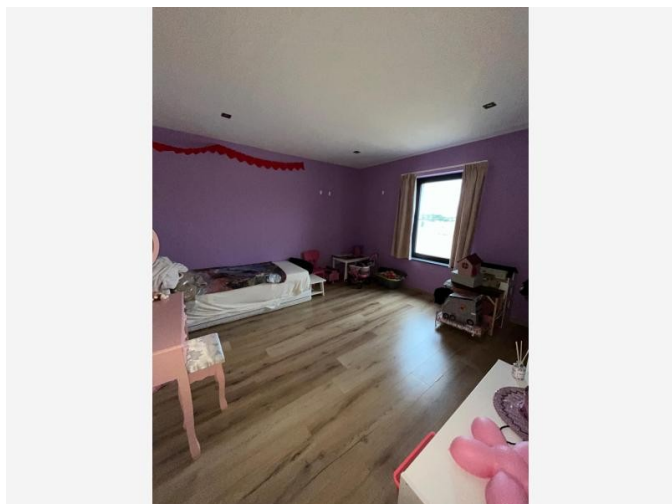
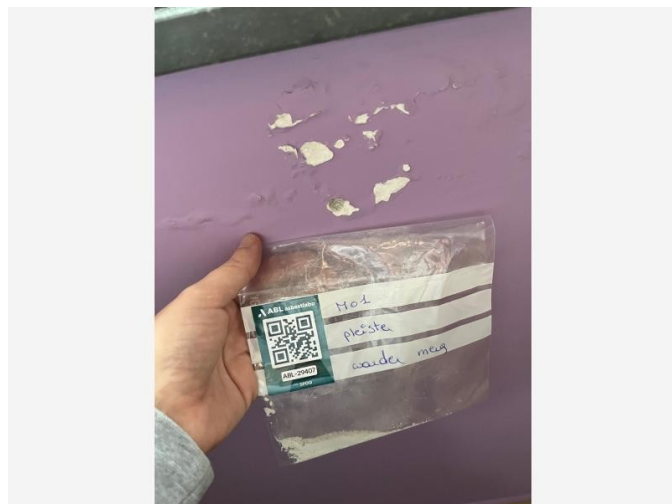
## Fiche 17: Pleisterwerk wanden

Geen asbest

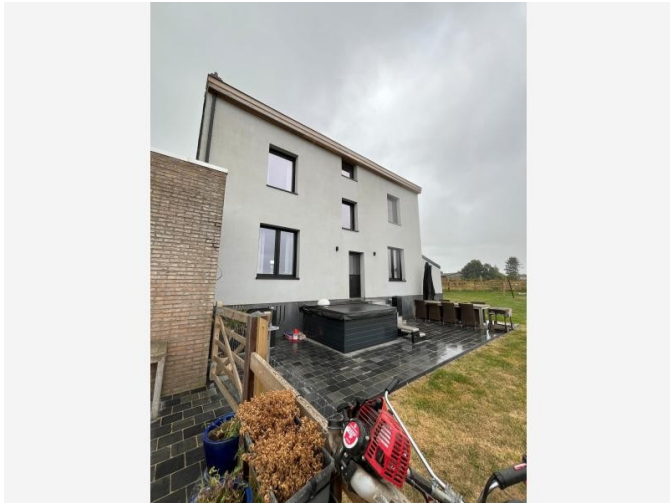
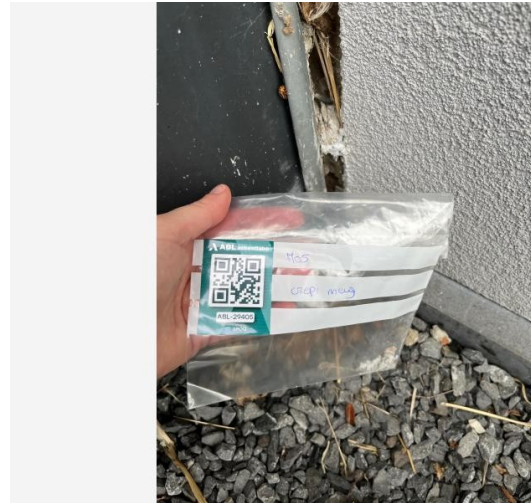
## Fiche 19: Crepi (buiten)

Geen asbest
