# Asbestinventarisatetest

Spoorweglaan 133, 9120 Beveren-Kruibeke-Zwijndrecht

Attestnummer : 20250516-000434.001

Uitgegeven op : 13.06.2025

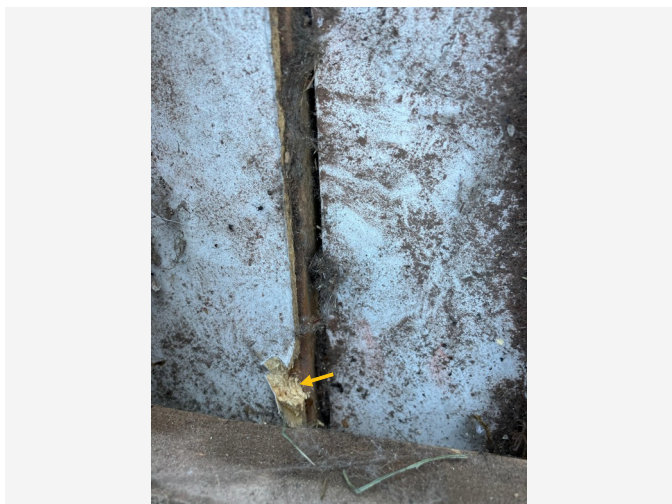
Situeringsfoto

**Reden:** Het te onderzoeken materiaal situeert zich hoger dan 3,50 m te rekenen vanaf een veilige ondergrond

**Uitleg van de asbestdeskundige:** Het onderdak is niet volledig waarneembaar vanwege de hoogte, die meer dan 3,5 meter bedraagt. Door de afwerkingsgraad aan de binnenzijde van de bovenste verdieping is het onderdak niet zichtbaar of inspecteerbaar. We hebben geprobeerd een dakpan op te tillen om het onderdak te inspecteren. Het gedeelte zichtbare onderdakplaat was type houtstructuur. Alleen destructief onderzoek kan bepalen of het volledige onderdak werd vervangen of platen aanwezig zijn langs de binnenzijde..

| (Asbest)materiaal | Plaat, paneel, tablet - Type Menuiserite |
| Karakterisatie | Asbest (verdacht) |

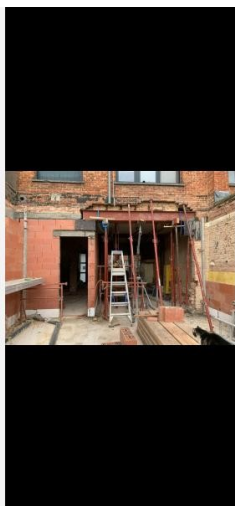
Situeringsfoto

Bouwjaar: 2020

*Constructies gebouwd vanaf 2001 moeten niet onderzocht worden*

| Opmerking | Het achtergedeelte werd in 2020 volledig bijgebouwd. |

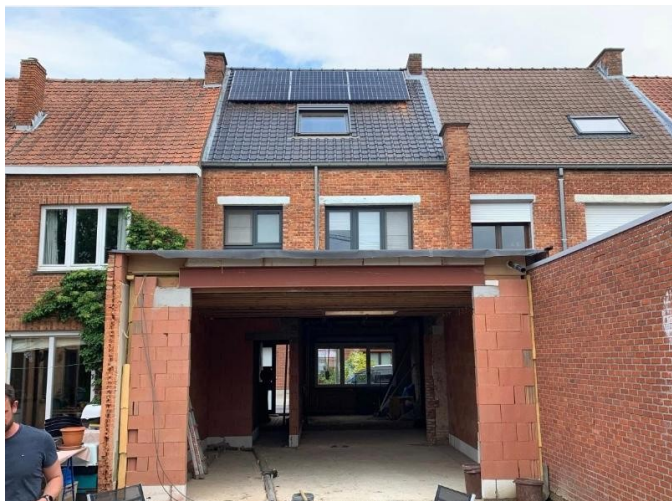
## Fiche 3: Recent gerenoveerde woning met uitbouw gelijkvloers en renovatie

Tijdens onze rondgang hebben we kunnen vaststellen dat het gelijkvloers grondig gerenoveerd is met een nieuwe achterbouw. We hebben voldoende bewijsmateriaal ontvangen waaruit blijkt dat er geen asbest is gebruikt of aanwezig is, zowel tijdens als na de renovatie.

Voor het 1ste verdiep en kelder werden enkele staalnames genomen.

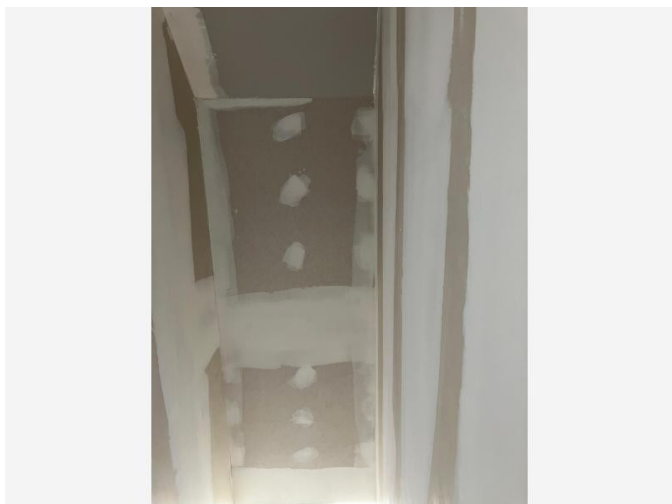
De plafonds zijn gemaakt van niet-asbestverdachte materialen (bijvoorbeeld laminaat, gyproc, ...), deze toepassingen zijn niet asbestverdacht. We hebben echter niet kunnen vaststellen of er mogelijk asbestverdachte of asbesthoudende materialen achter deze toepassingen aanwezig zijn. Bij renovatie of sloop is het aangeraden om een destructief onderzoek te laten uitvoeren van deze toepassingen.

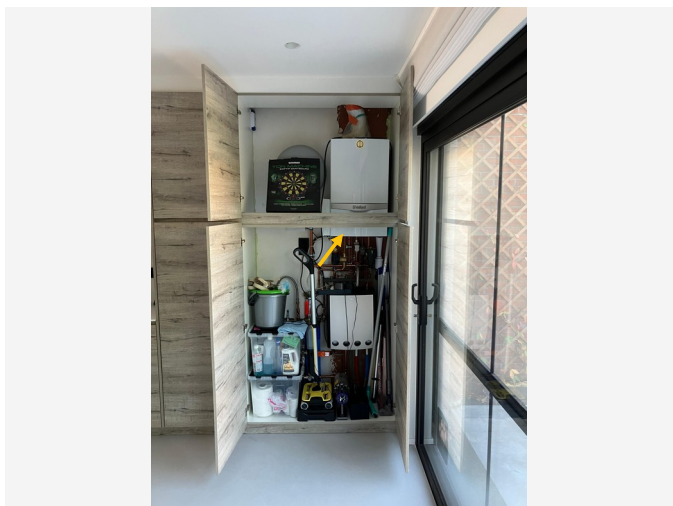
De CV-ketel type Vaillant VCW BE heeft nummer 211506001001\*\*\*\*\*

we kunnen afleiden uit de fabricatietabel voor Vaillant dat het fabricatiejaar 2015 is en hierdoor niet asbest verdacht.

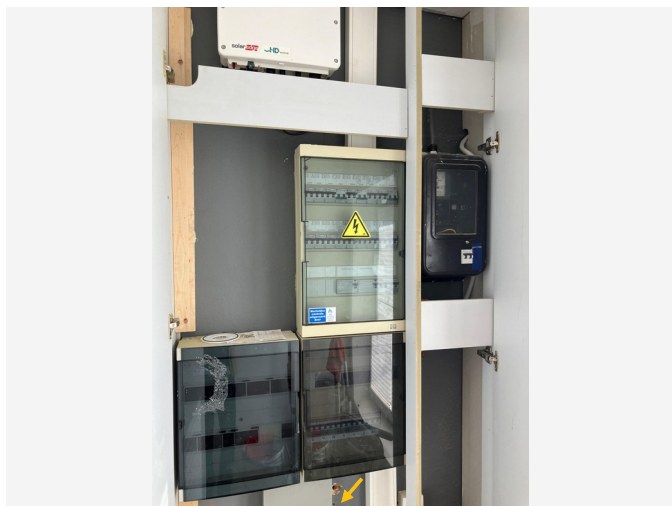
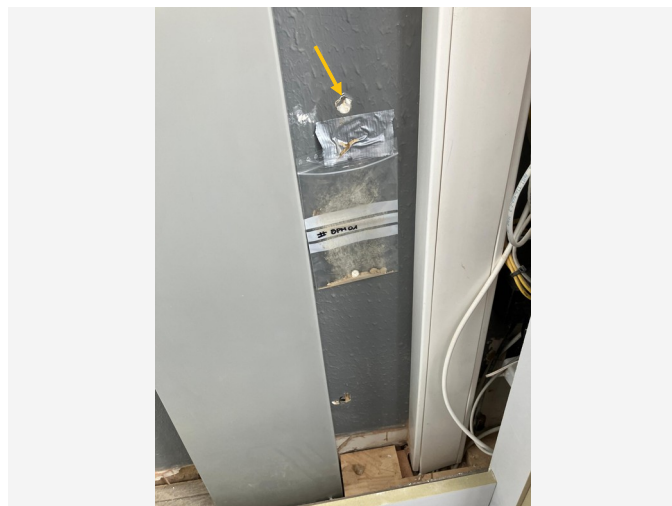
## Fiche 6: Pleisterwerk muren

Geen asbest

| # | Type | Referentie | Resultaat |
|---|---|---|---|
| 6.1 | Mengmonster | BPM01 | Geen asbest |

| Opmerking | Deze oppervlakte, volumes en gewichten zijn niet gemeten, maar geschat op basis van een benadering van het aanwezig pleisterwerk in alle muren ( de opgegeven hoeveelheden mogen niet gebruikt worden als maatstaf van heffing). Verschillende muren waren in gyproc uitgevoerd. Tijdens destructief onderzoek adviseren we eventuele aanwezige bepleistering achter de gyprocwand bijkomend te bemonsteren. |
