# Asbestinventarisatetest

Schrieksesteenweg 39, 2580 Putte

Attestnummer : **20260521-000420.000**

**Asbestveilig** (maar mogelijk niet asbestvrij)

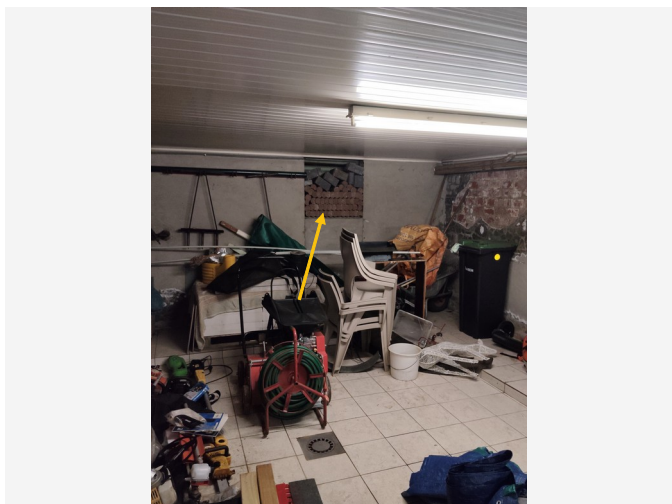
Situeringsfoto

**Reden:** de inspectieruimte is lager dan 1,5 m

**Uitleg van de asbestdeskundige:** In het inspectieprotocol behoort een ruimte lager dan 1,5 m niet tot het onderzoek.

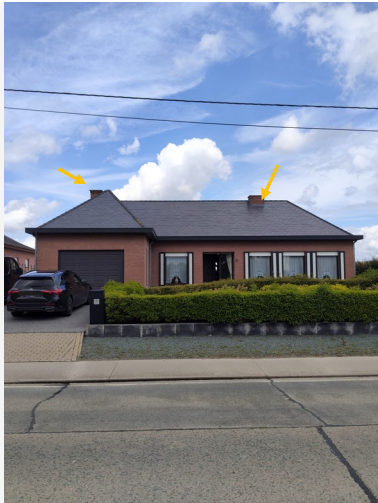
Situeringsfoto

**Reden:** Het te onderzoeken materiaal situeert zich hoger dan 3,50 m te rekenen vanaf een veilige ondergrond

**Uitleg van de asbestdeskundige:** Bij werken (dak of reiniging schouw) kan een stelling geplaatst worden, het is niet duidelijk of er asbestverdachte materialen aanwezig zijn in/rond de schouw.

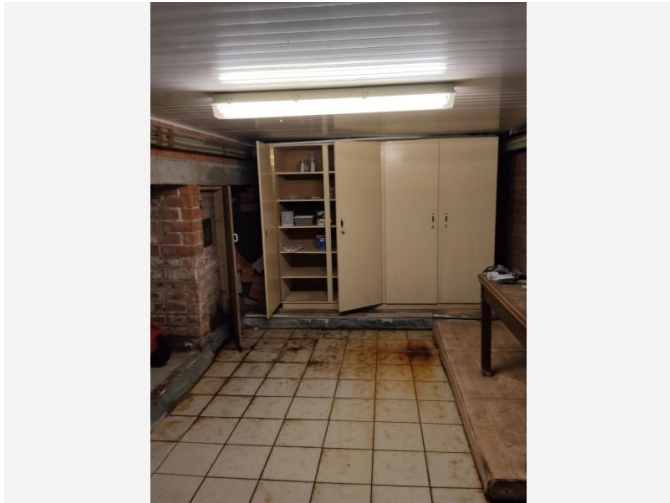
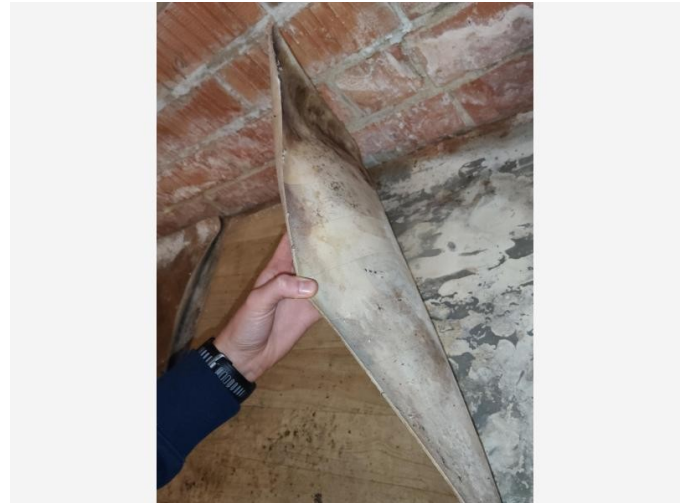
## Fiche 3: Vinylvloer niet verdacht

Volgens expertise kunnen we deze vinyl als niet asbest verdacht beschouwen (soepel en flexibel van structuur.)

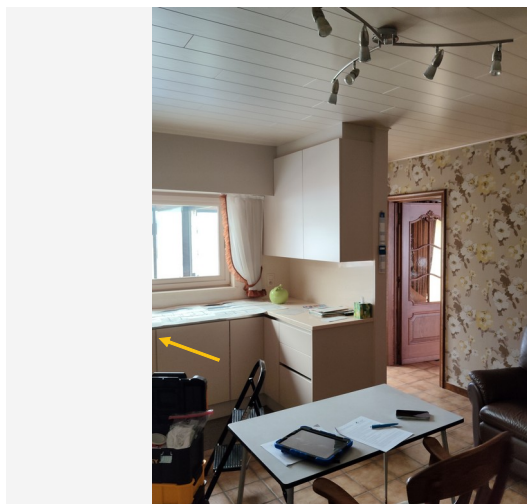
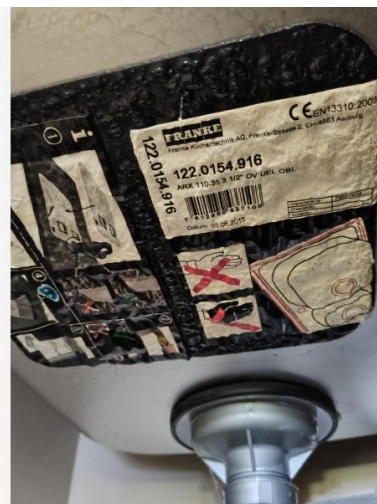
De keuken is van een recent bouwjaar, de ontbreuningsplaat spoelbak keuken werd gecontroleerd en is niet verdacht

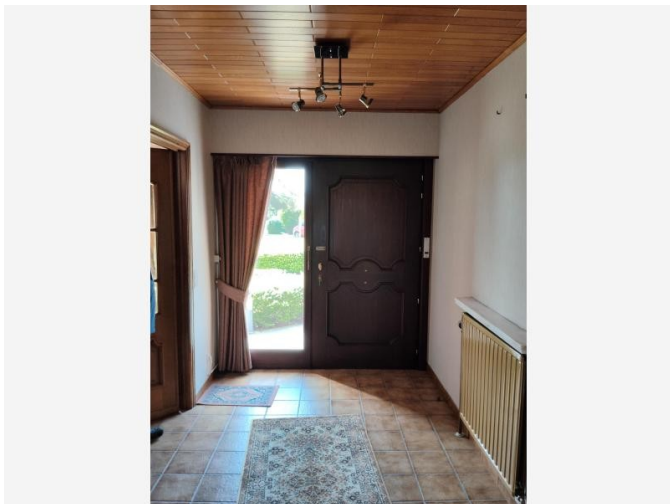
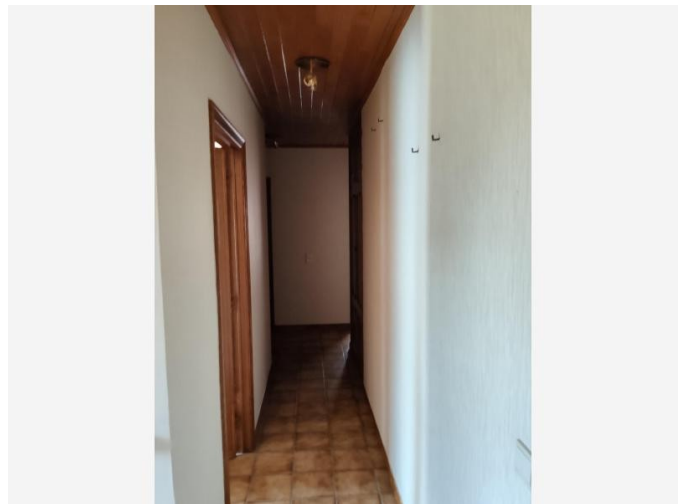
Plafonds zijn afgewerkt met valse plafonds in plaatmateriaal. Het is niet duidelijk of er pleisterwerk of ander verdacht asbestmateriaal aanwezig is achter / op deze valse plafonds, het is aangewezen om bijkomend onderzoek uit te voeren bij werken. Zonder destructieve handeling is het niet mogelijk om na te gaan of er asbesthoudende materialen aanwezig zijn achter de plafond afwerking. Als bij sloop of renovatie blijkt dat er achter deze plafonds nog pleisterwerk of asbest verdachte toepassingen aanwezig zijn, moet dit bemonsterd worden.

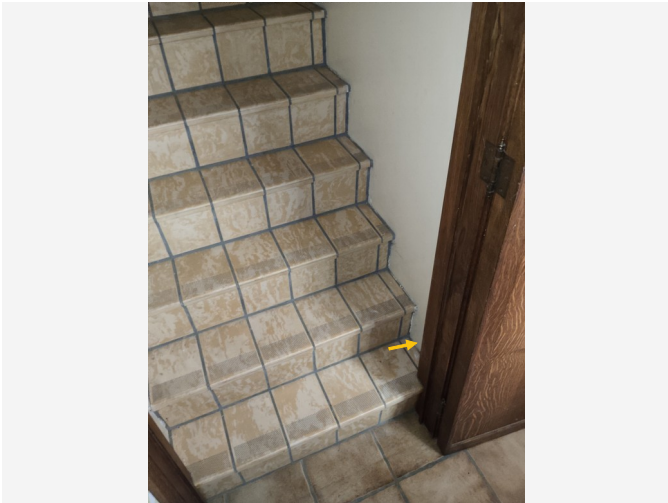
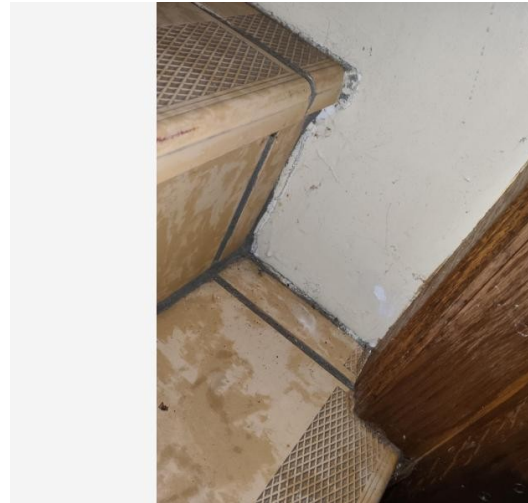
## Fiche 6: Muurpleister

Geen asbest

| # | Type | Referentie | Resultaat |
|---|---|---|---|
| 6.1 | Mengmonster | 1. pleisterwerk muren | Geen asbest |

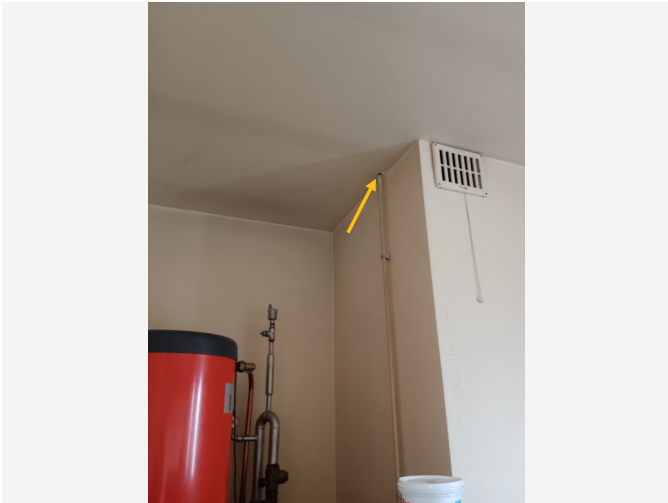
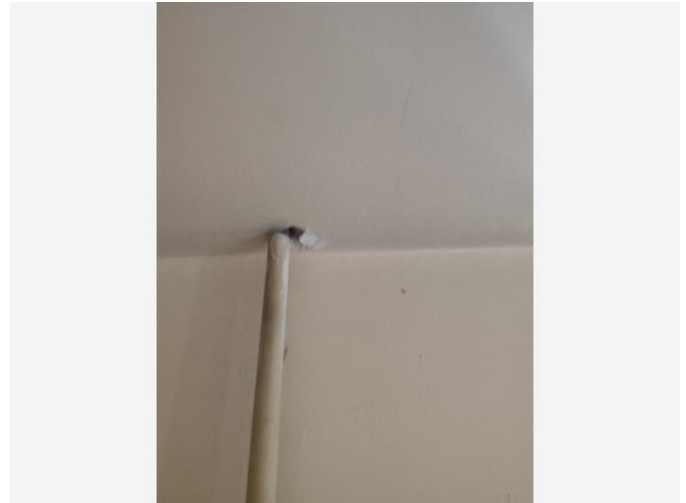
## Fiche 7: Plafondpleister

Geen asbest

| # | Type | Referentie | Resultaat |
|---|---|---|---|
| 7.1 | Mengmonster | 2. pleisterwerk plafond | Geen asbest |

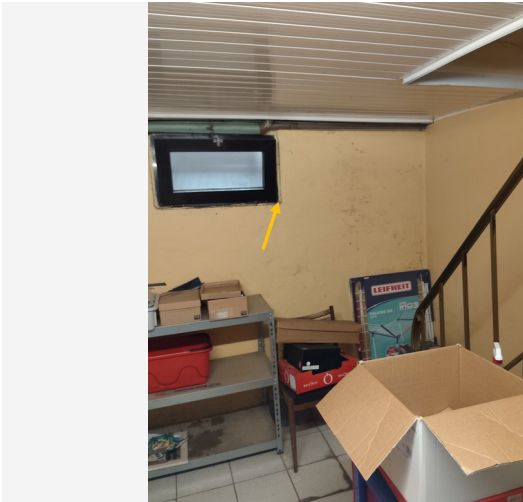
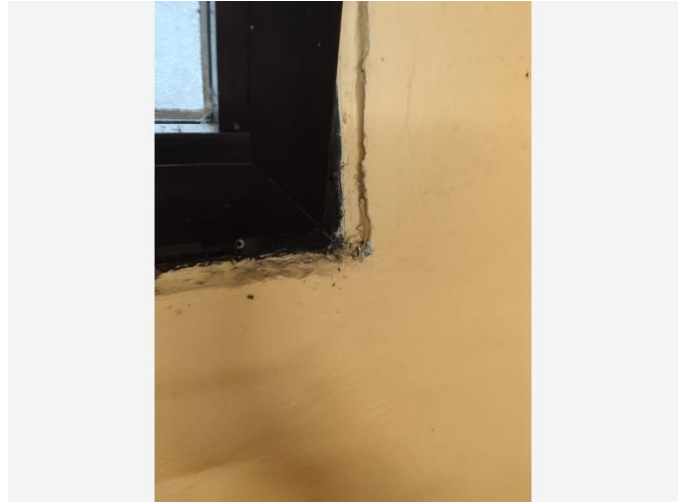
## Fiche 8: Cementering binnentoepassing (met staalname)

Geen asbest

| # | Type | Referentie | Resultaat |
|---|---|---|---|
| 8.1 | Mengmonster | 3. Cement binnen | Geen asbest |

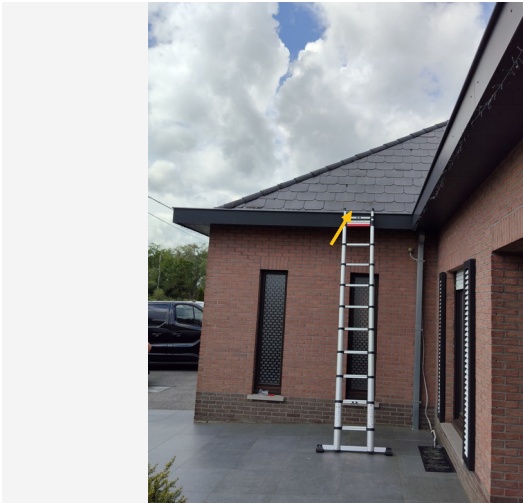
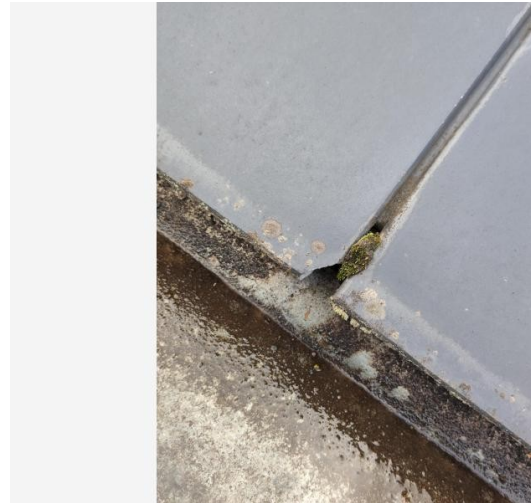
## Fiche 9: Dakleien (met staalname)

Geen asbest

| # | Type | Referentie | Resultaat |
|---|---|---|---|
| 9.1 | Puntmonster | 5. Leien dak | Geen asbest |

| Opmerking | <p>Er werd een staal genomen aan een uitstekend stuk waardoor de waterdichtheid van de dakbedekking niet in het gedrang komt.</p> <p>De vermelde oppervlaktes, diktes en volumes betreffen een beredeneerde schatting. Er worden geen rechten verleend aan deze oppervlaktes/diktes/volumes.</p> |

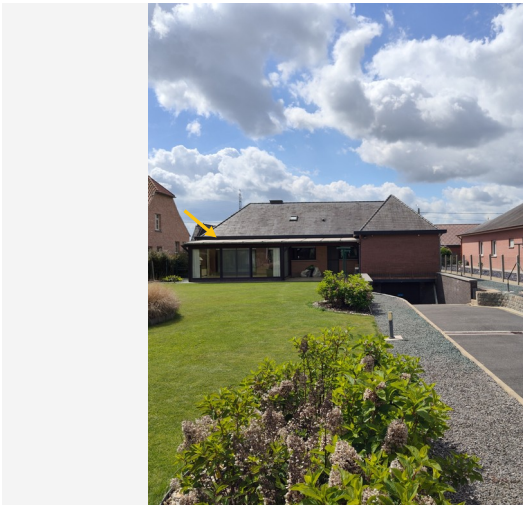
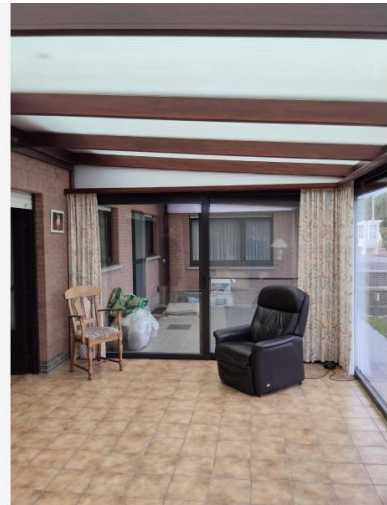
## Fiche 11: Dakbedekking veranda en overdekt terras (niet asbest verdacht)

| Beschrijving | Notitie | Terug te vinden op plannen |
|---|---|---|
| Fiche 11: Dakbedekking veranda en overdekt terras (niet asbest verdacht) | De dakbedekking bestaat uit kunststof, een niet asbest verdacht materiaal. | Plan 1.4: Plan dak |

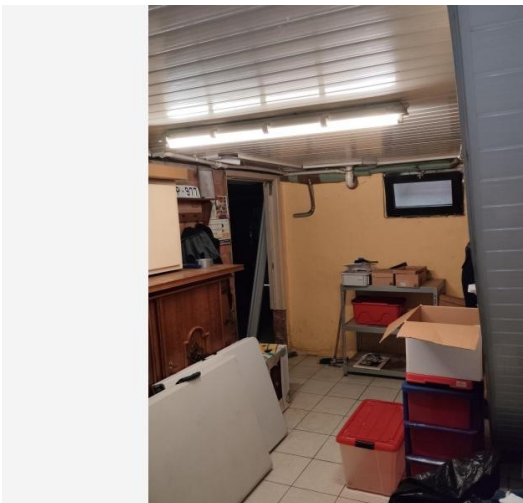
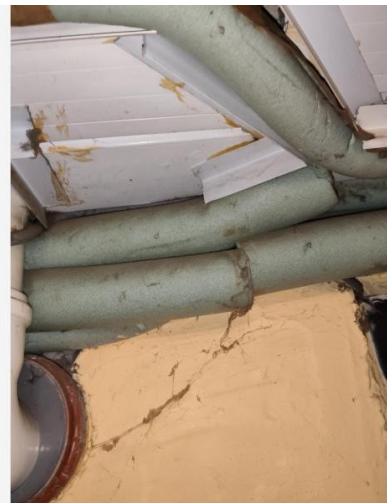
## Fiche 12: Leidingisolatie: niet verdacht

| Beschrijving | Notitie | Terug te vinden op plannen |
|---|---|---|
| Fiche 12: Leidingisolatie: niet verdacht | De thermische isolatie is visueel als niet-asbestverdacht beoordeeld. (PU schuim) | - |

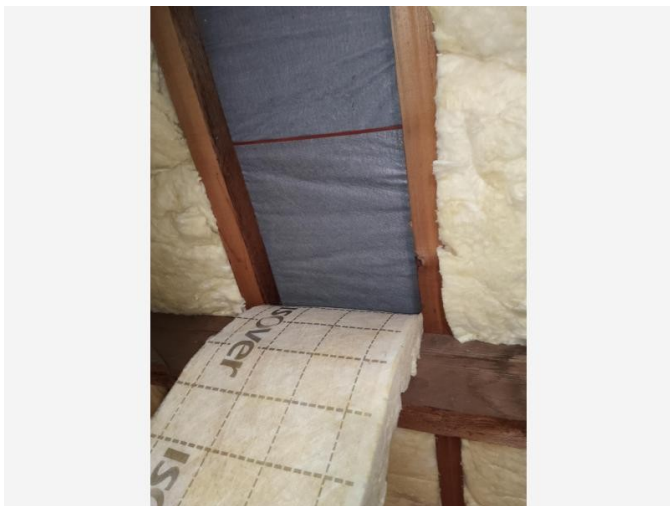
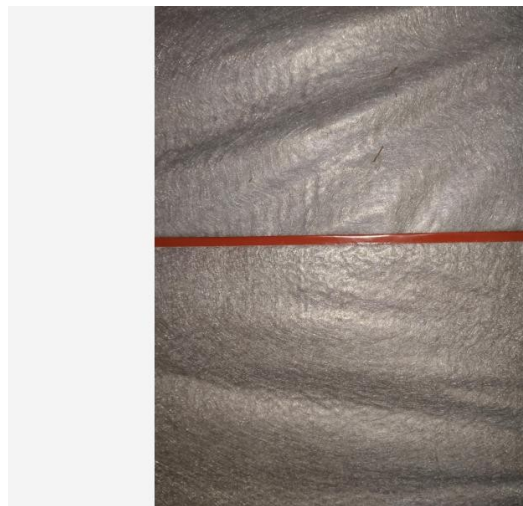
## Fiche 13: Onderdak niet verdacht

| Beschrijving | Notitie | Terug te vinden op plannen |
|---|---|---|
| Fiche 13: Onderdak niet verdacht | Het dak werd gecontroleerd (via de zolder)<br>Er is geen verdacht onderdak vastgesteld.<br><br>Deze handeling is een steekproef, er is geen garantie dat het volledige dak met éénzelfde materiaal is opgebouwd. Dit kan enkel via destructief onderzoek vastgesteld worden. | Plan 1.5: Plan dak |

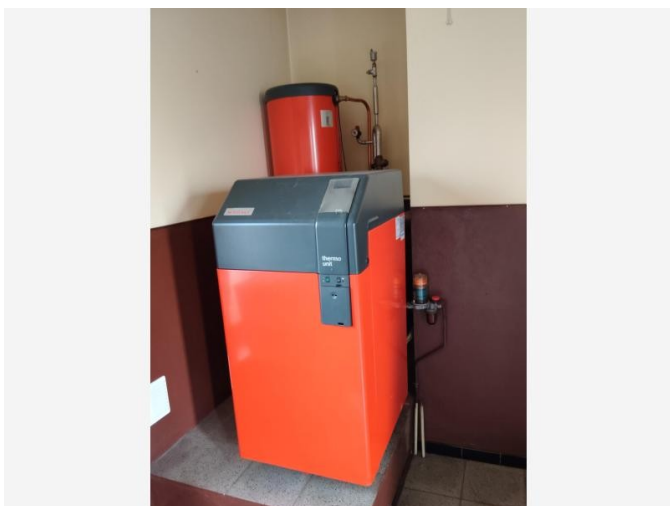
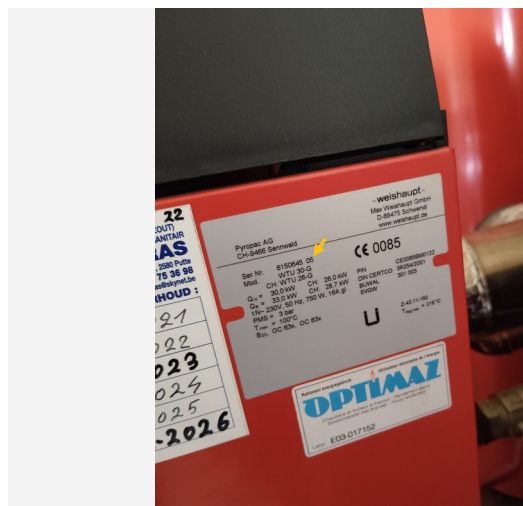
## Fiche 14: CV Ketel Weisshaupt

| Beschrijving | Notitie | Terug te vinden op plannen |
|---|---|---|
| Fiche 14: CV Ketel Weisshaupt | De CV ketel werd gecontroleerd( bwj 2005 ) en is niet asbest verdacht geen risico bouwjaar. | Plan 1.2: Plan gelijkvloers |

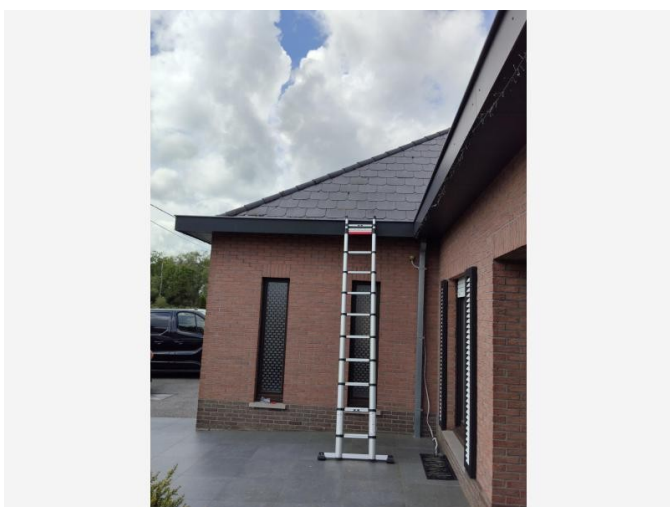
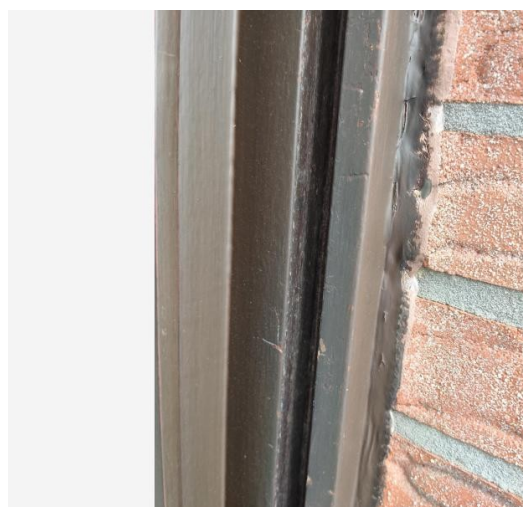
## Fiche 15: Kit niet verdacht (visueel vastgesteld)

| Beschrijving | Notitie | Terug te vinden op plannen |
|---|---|---|
| Fiche 15: Kit niet verdacht (visueel vastgesteld) | De gebruikte bruine kit is niet asbestverdacht | Plan 1.2: Plan gelijkvloers |
