# Asbestinventarisatetest

Veldstraat 28, 3140 Keerbergen

Attestnummer : 20260914-000400.000

**Asbestveilig** (maar mogelijk niet asbestvrij)

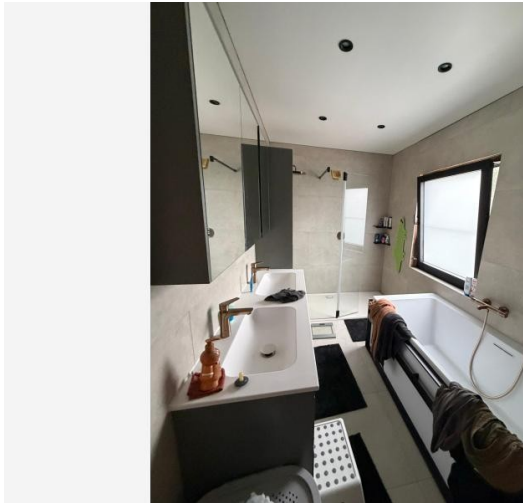
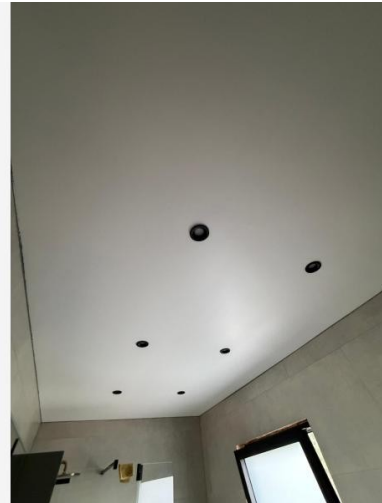
Huis is een hout skeletbouw

De plafonds zijn gemaakt van niet-asbestverdachte materialen (bijvoorbeeld laminaat, gyproc, ...), deze toepassingen zijn niet asbestverdacht. We hebben echter niet kunnen vaststellen of er mogelijk asbestverdachte of asbesthoudende materialen achter deze toepassingen aanwezig zijn. Bij renovatie of sloop is het aangeraden om een destructief onderzoek te laten uitvoeren van deze toepassingen.

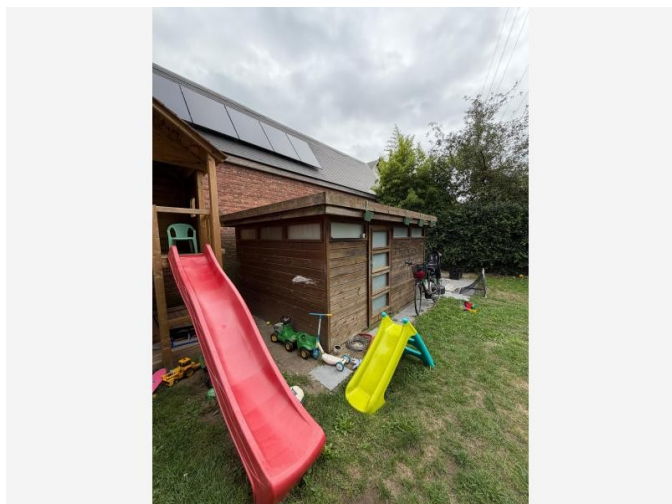
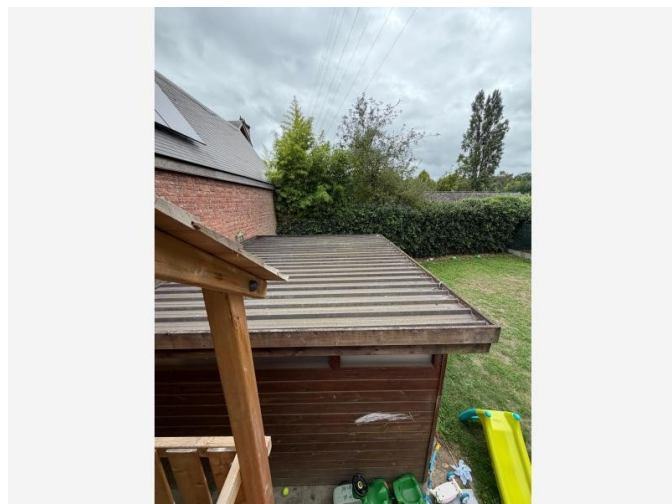
Tuinhuis een hout constructie met een metalen dak

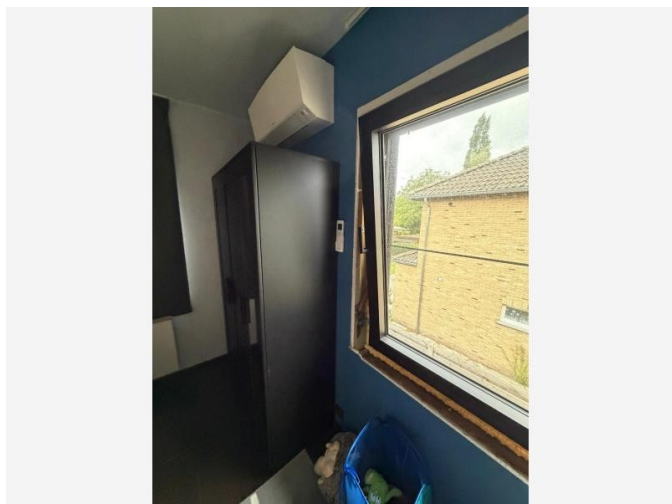
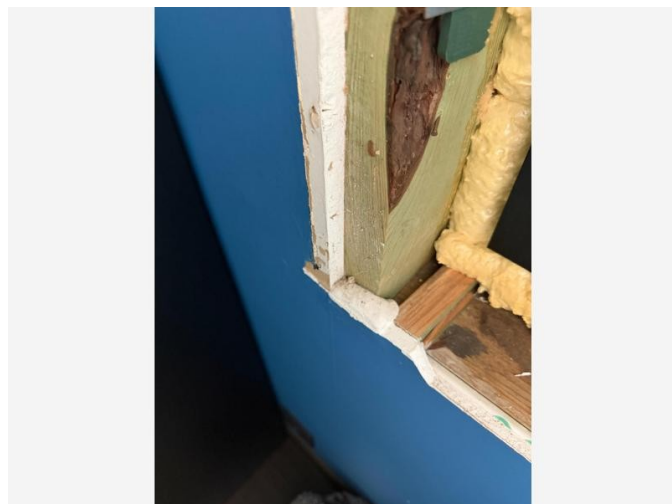
Huis is een hout skeletbouw

Er werden voorzetwanden (valse muren) aangebracht. Als deskundige kan ik geen uitspraak doen over eventuele asbestverdachte toepassingen die aanwezig zijn of verborgen zitten achter de voorzetwanden. Bij renovaties, sloop of verbouwingen is het aan te raden een destructieve asbestinventaris op te stellen voor deze ruimtes.

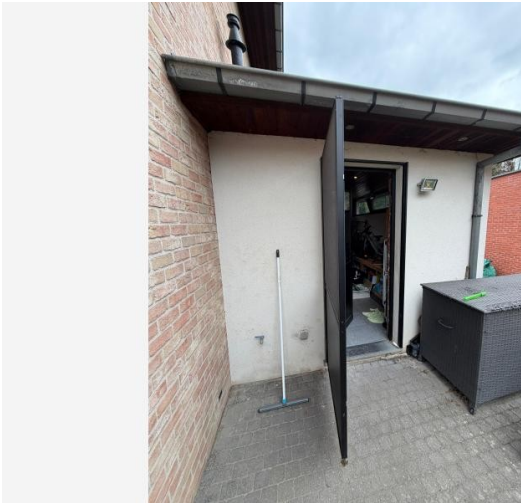
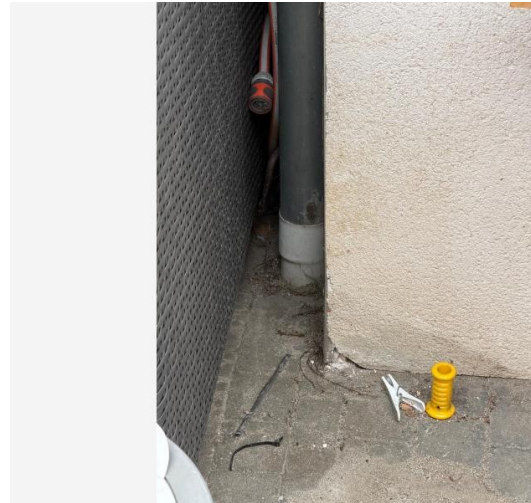
## Fiche 4: Crepi Garage

Geen asbest

| # | Type | Referentie | Resultaat |
|---|---|---|---|
| 4.1 | Mengmonster | MM02 Crepi garage | Geen asbest |

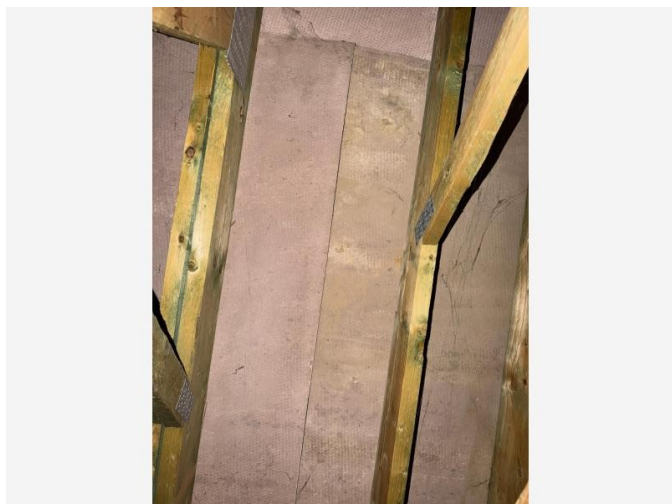
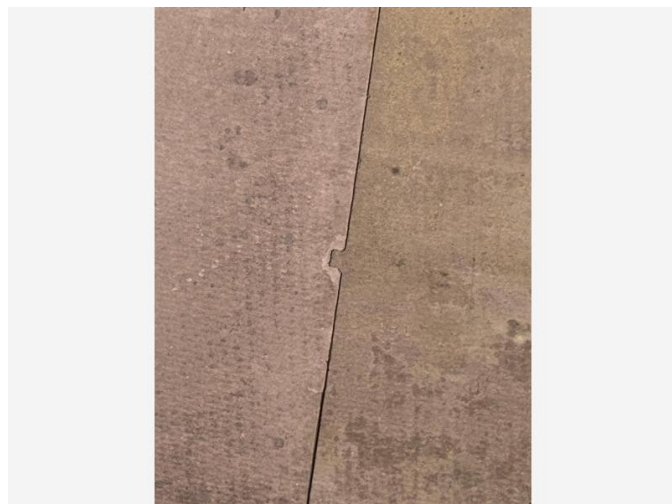
Geen asbest

| # | Type | Referentie | Resultaat |
|---|---|---|---|
| 5.1 | Puntmonster | MM03 Plaat | Geen asbest |

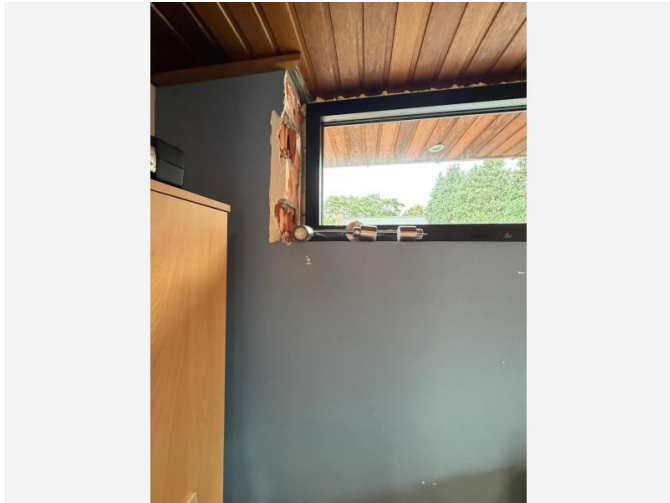
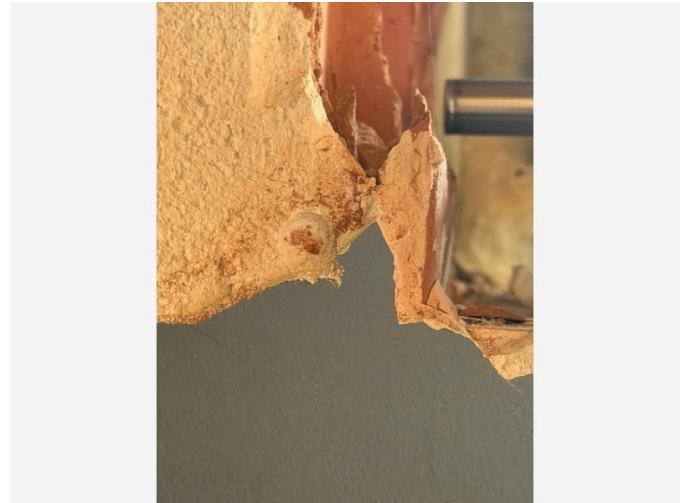
## Fiche 6: Garage Pleisterwerk muren

Geen asbest

| # | Type | Referentie | Resultaat |
|---|---|---|---|
| 6.1 | Mengmonster | MM01 Pleister muren | Geen asbest |

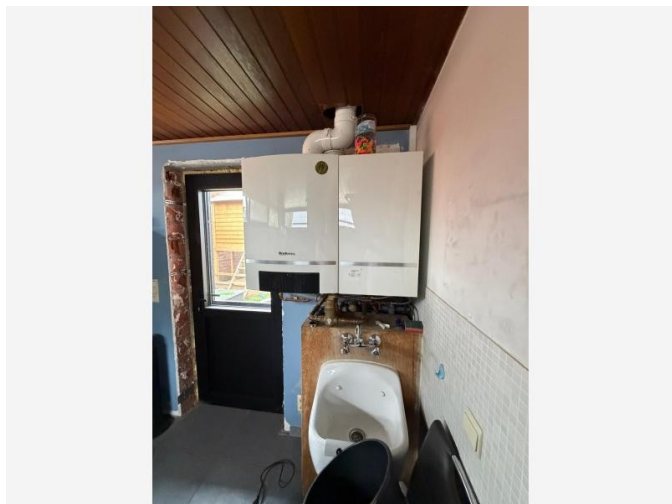
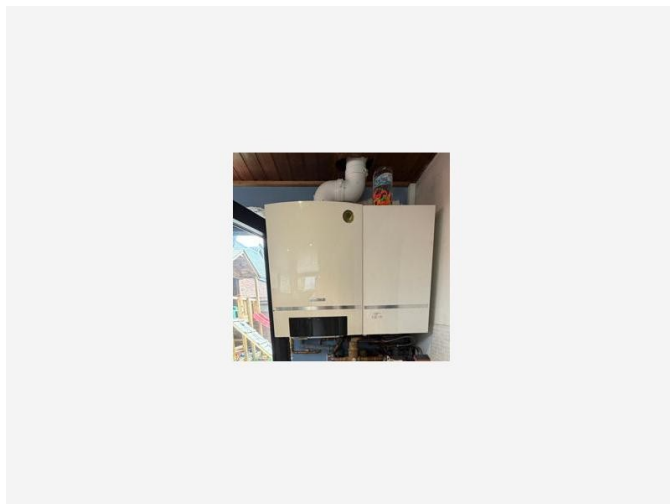
### Fiche 7: Stookketel / Brander

| Beschrijving | Notitie | Terug te vinden op plannen |
|---|---|---|
| Fiche 7: Stookketel / Brander | Stookketel is van een recent bouwjaar | - |

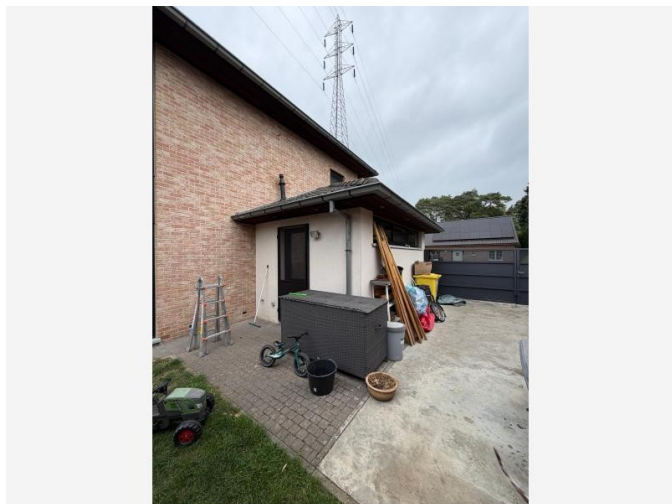
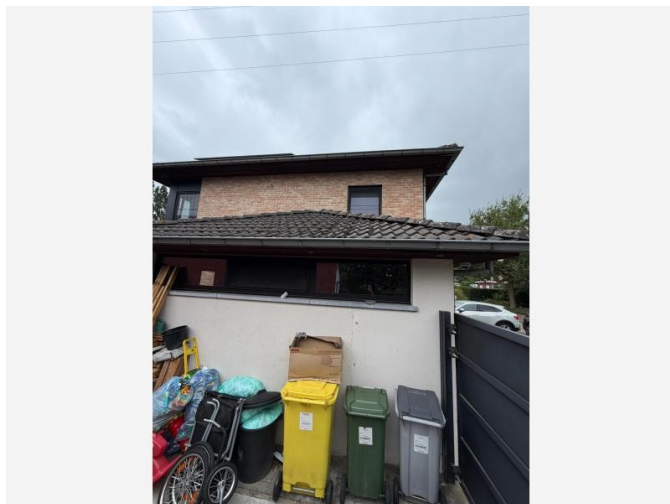
### Fiche 8: Dakbeddeking

| Beschrijving | Notitie | Terug te vinden op plannen |
|---|---|---|
| Fiche 8: Dakbeddeking | Dakbedekking bestaat uit pannen | - |

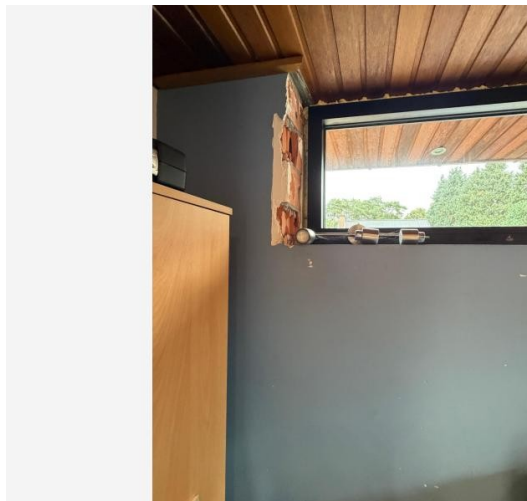
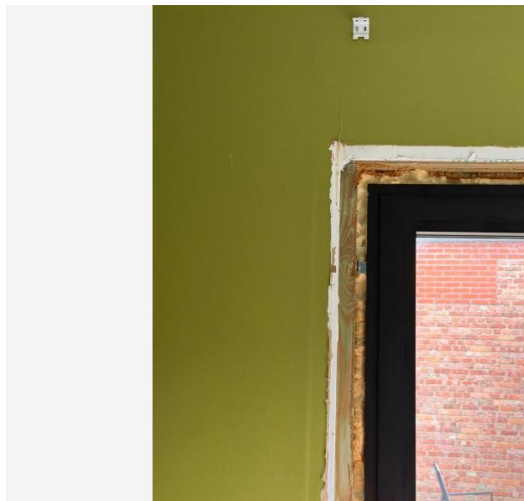
## Fiche 9: Afdichtingsmateriaal aan schrijnwerk

| Beschrijving | Notitie | Terug te vinden op plannen |
|---|---|---|
| Fiche 9: Afdichtingsmateriaal aan schrijnwerk | Afdichtingmateriaal aan de ramen en deuren zijn niet asbest verdacht | - |
