# Asbestinventarisat attest

Mechelbaan 228, 3130 Begijnendijk

Attestnummer : 20260924-000212.000

Uitgegeven op : 24.09.2026

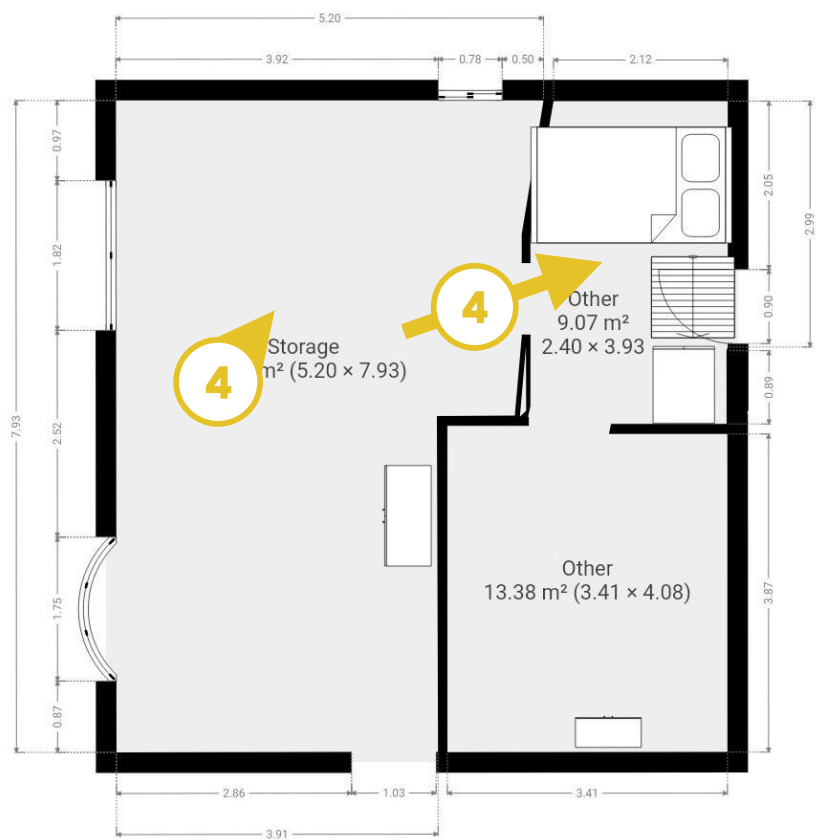
# Plan 1.2: Verdiep -1

| Beschrijving | Type | Actie |
|---|---|---|
| 4. Bakeliet Elektrische infrastructuur | Asbestmateriaal | Zorgvuldig beheren |

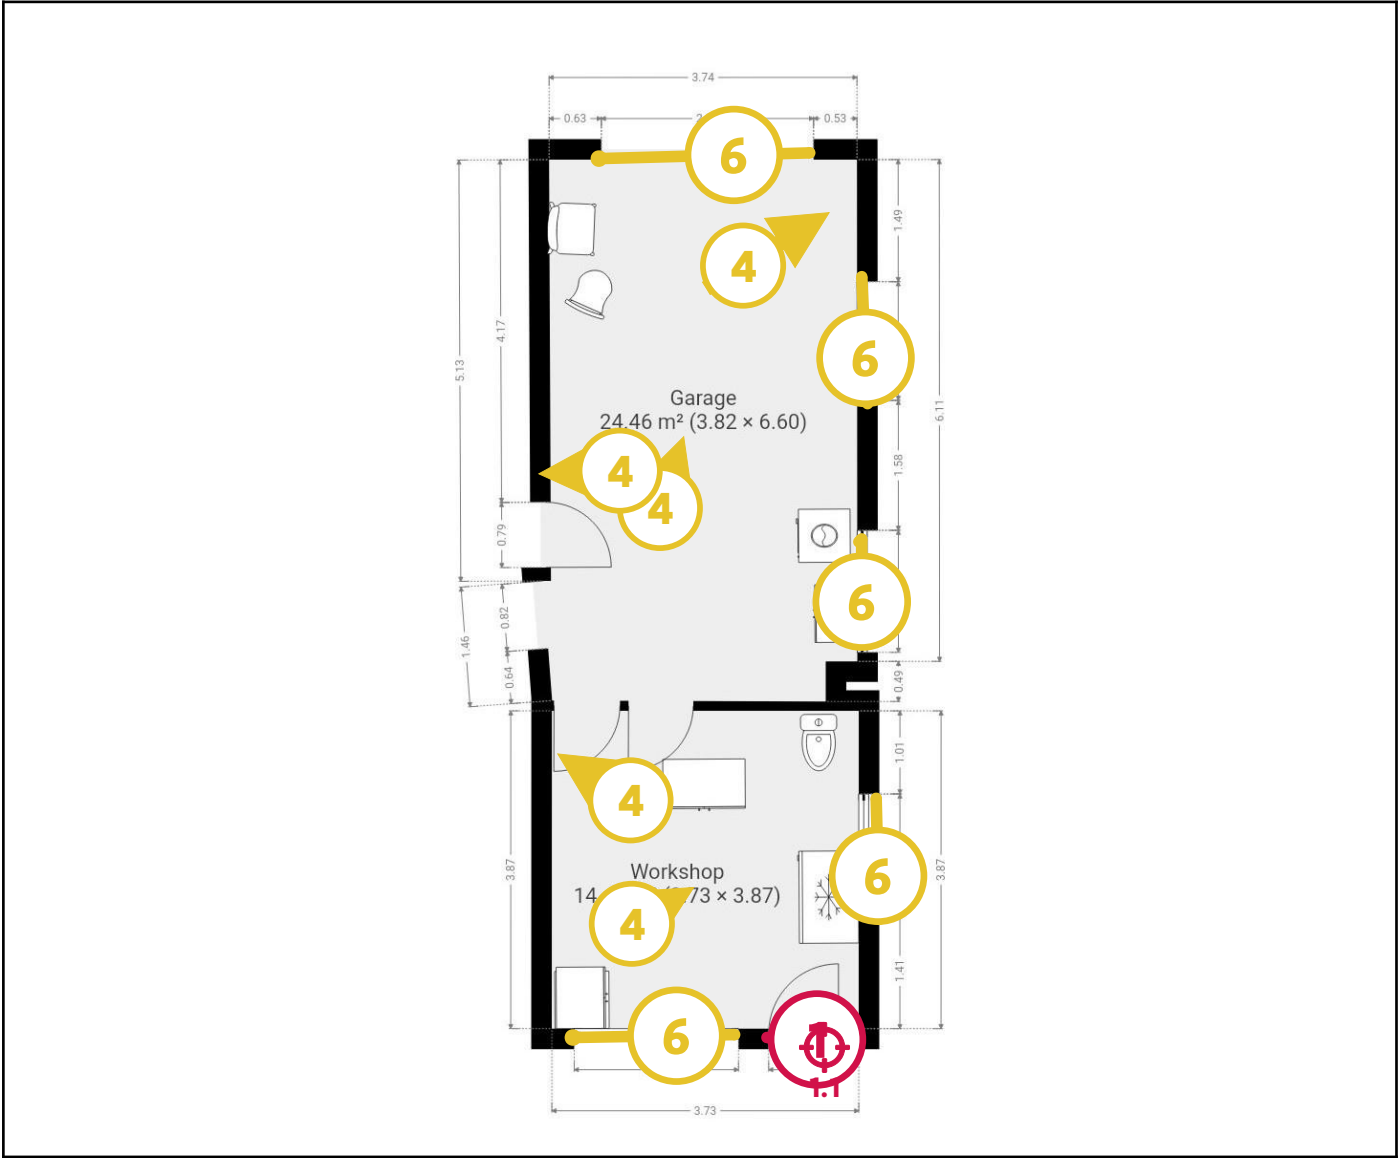
# Plan 1.3: Verdiep 0

| Beschrijving | Type | Actie |
|---|---|---|
| 1. Plaat deur | Asbestmateriaal | Dringend verwijderen |
| 1.1 Code: MM05 plaat deuren | Puntmonster | - |
| 4. Bakeliet Elektrische infrastructuur | Asbestmateriaal | Zorgvuldig beheren |
| 6. Kit ramen en deuren | Asbestmateriaal | Zorgvuldig beheren |

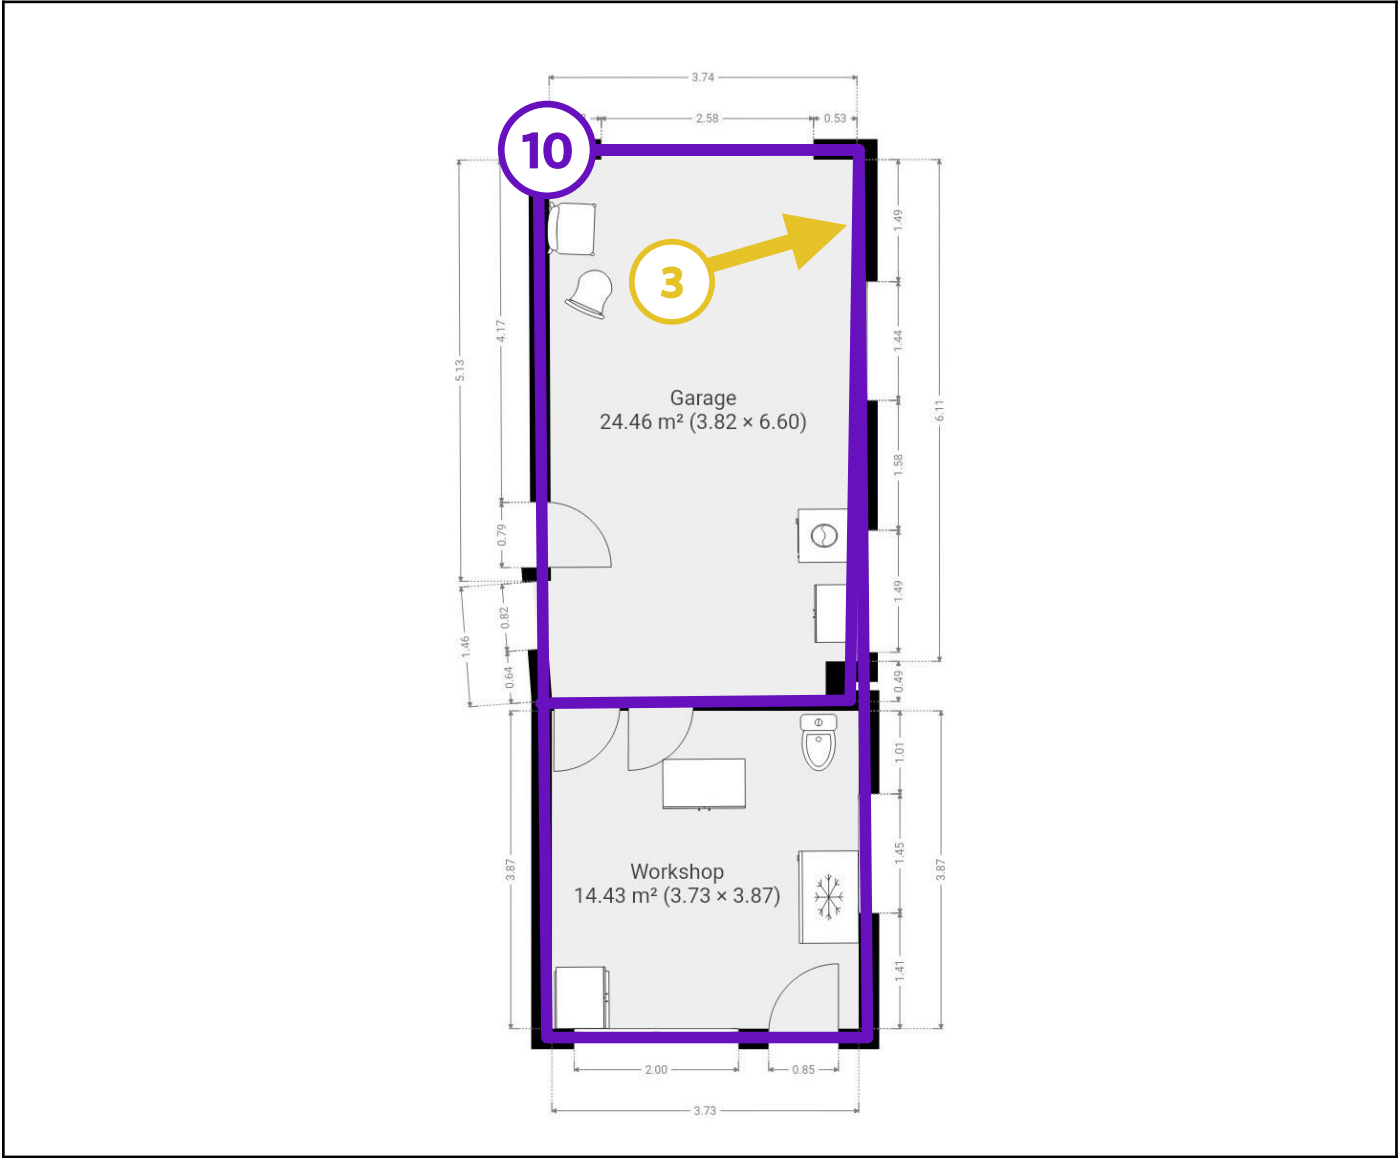
# Plan 1.5: Verdiep 0

| Beschrijving | Type | Actie |
|---|---|---|
| 3. Bakeliet tellerkast | Asbestmateriaal | Zorgvuldig beheren |

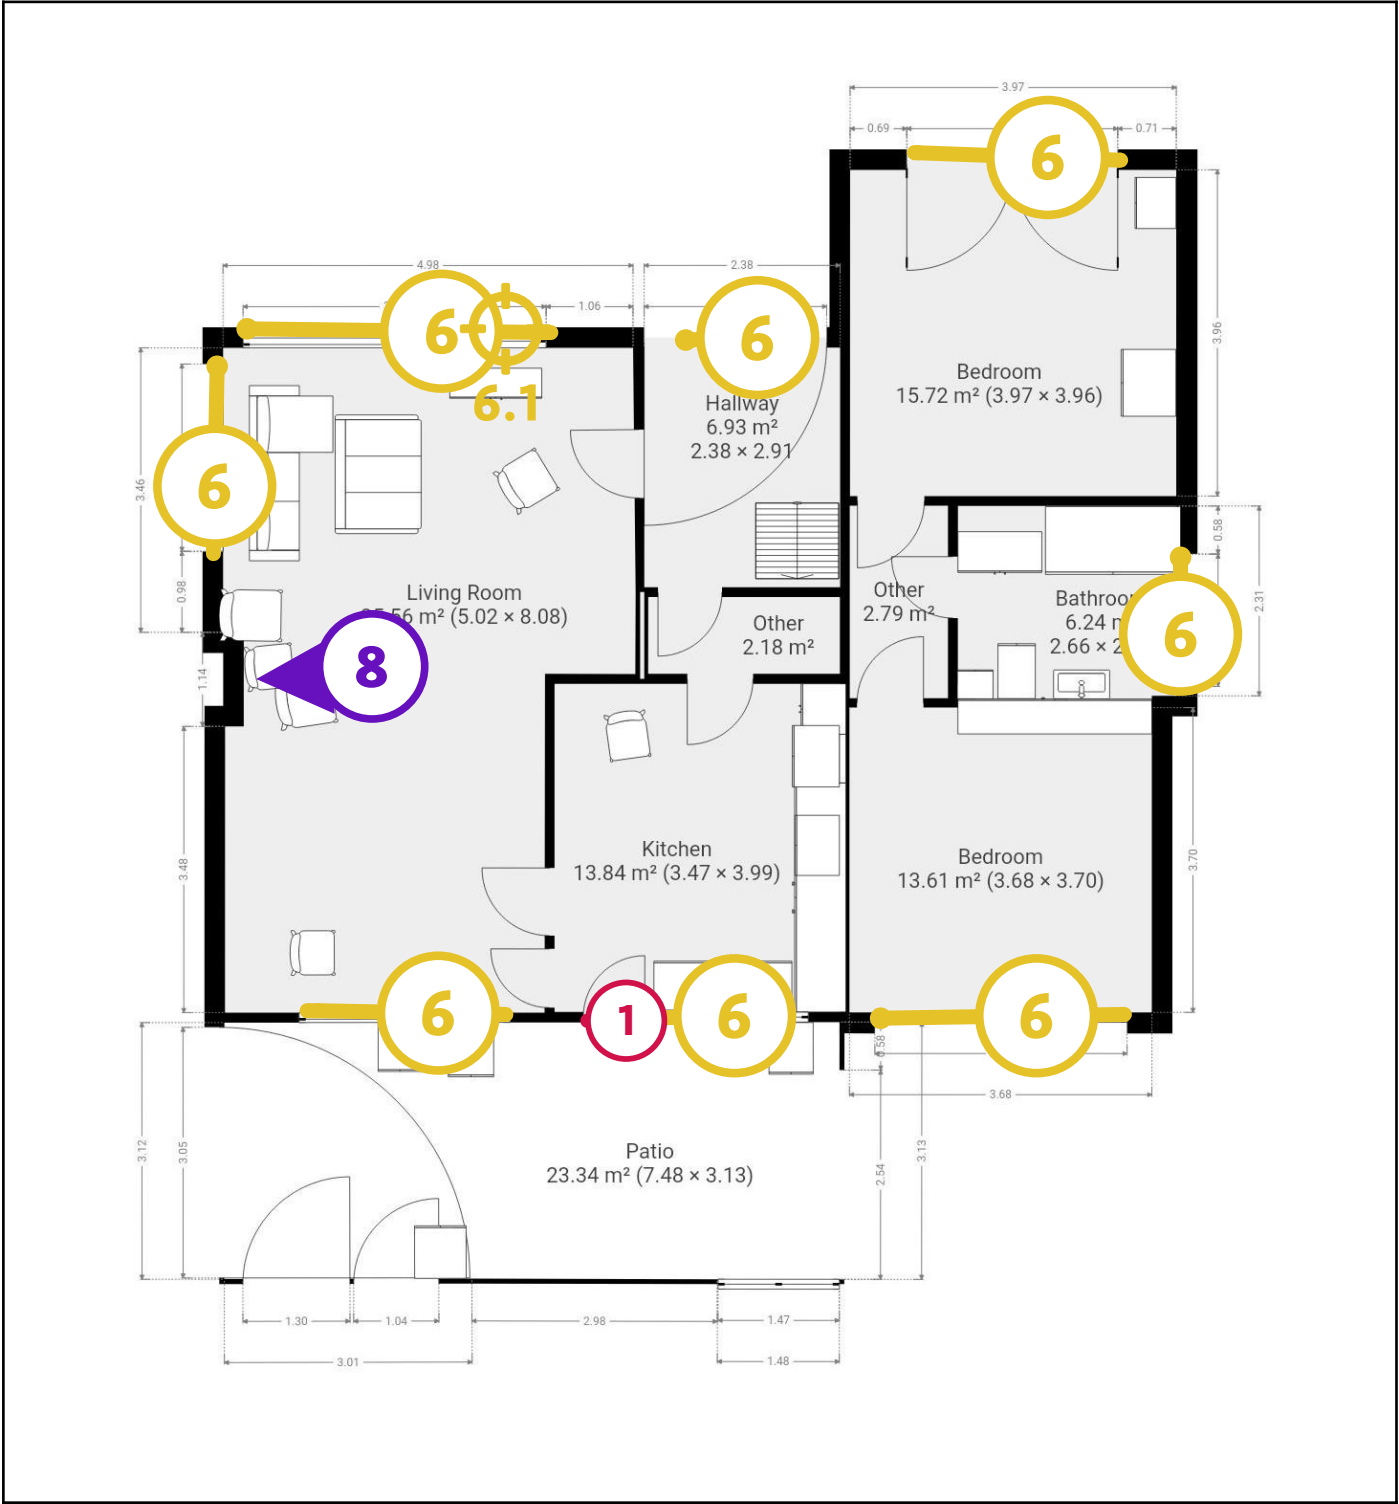
# Plan 1.6: Verdiep 1

| Beschrijving | Type | Actie |
|---|---|---|
| 1. Plaat deur | Asbestmateriaal | Dringend verwijderen |

| 6. Kit ramen en deuren | Asbestmateriaal | Zorgvuldig beheren |
| 6.1 Code: MM02 Kit Ramen en deuren | Puntmonster | - |

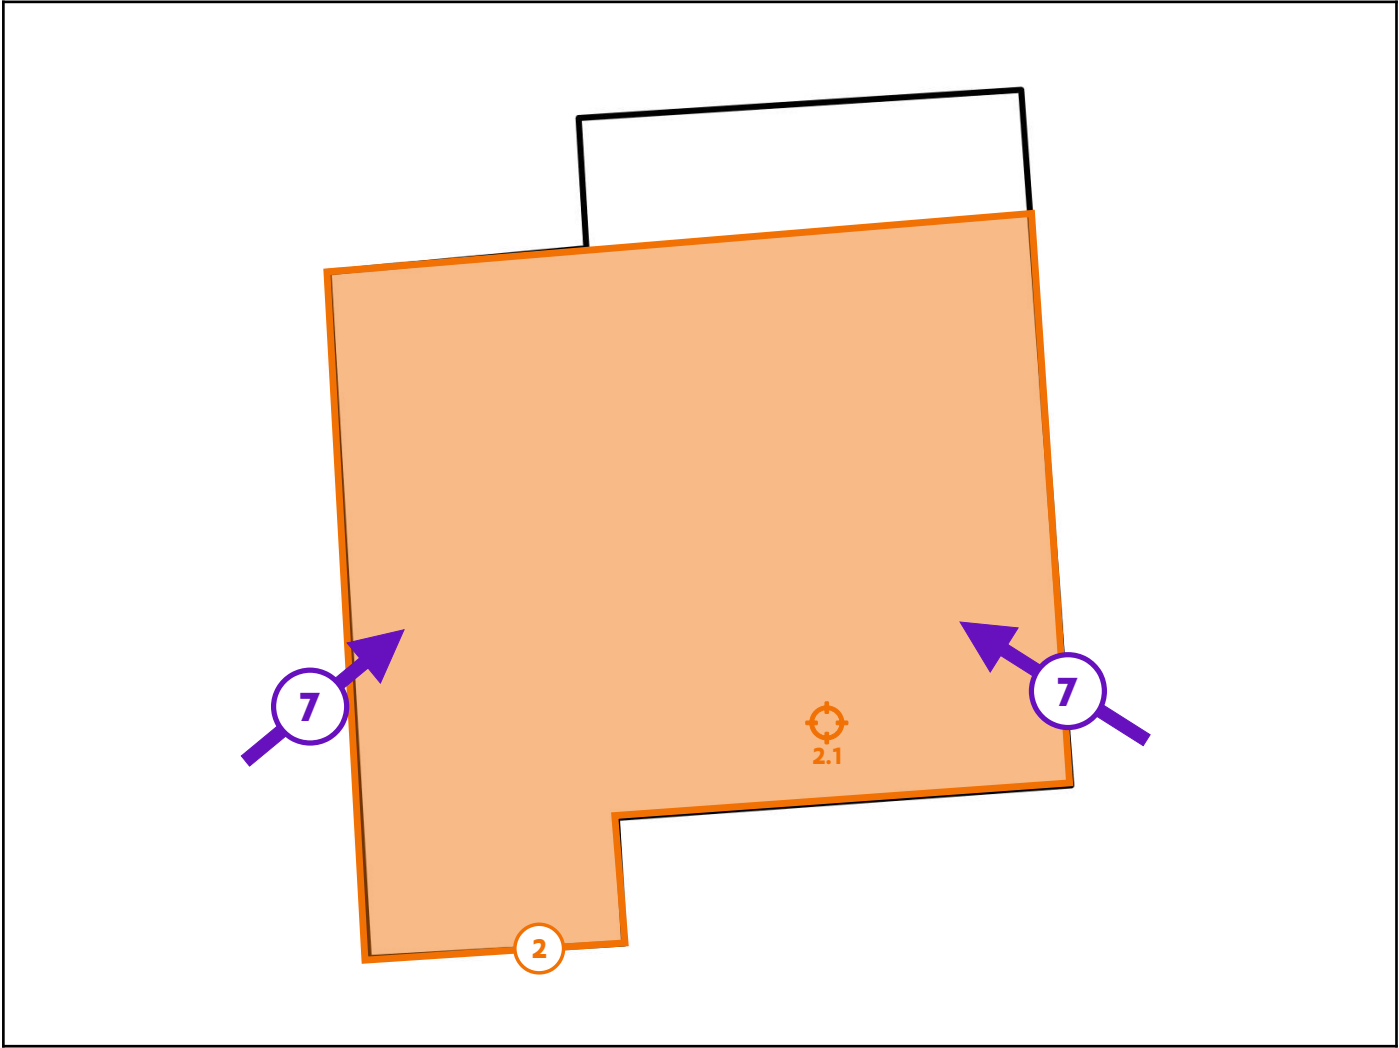
# Plan 1.11: Hoofdgebouw plan

| Beschrijving | Type | Actie |
|---|---|---|
| 2. Ieien | Asbestmateriaal | Verwijderen |
| 2.1 Code: MM04 Leien | Puntmonster | - |
| 7. Schoorsteen rookgaskanaal | Beperking | - |

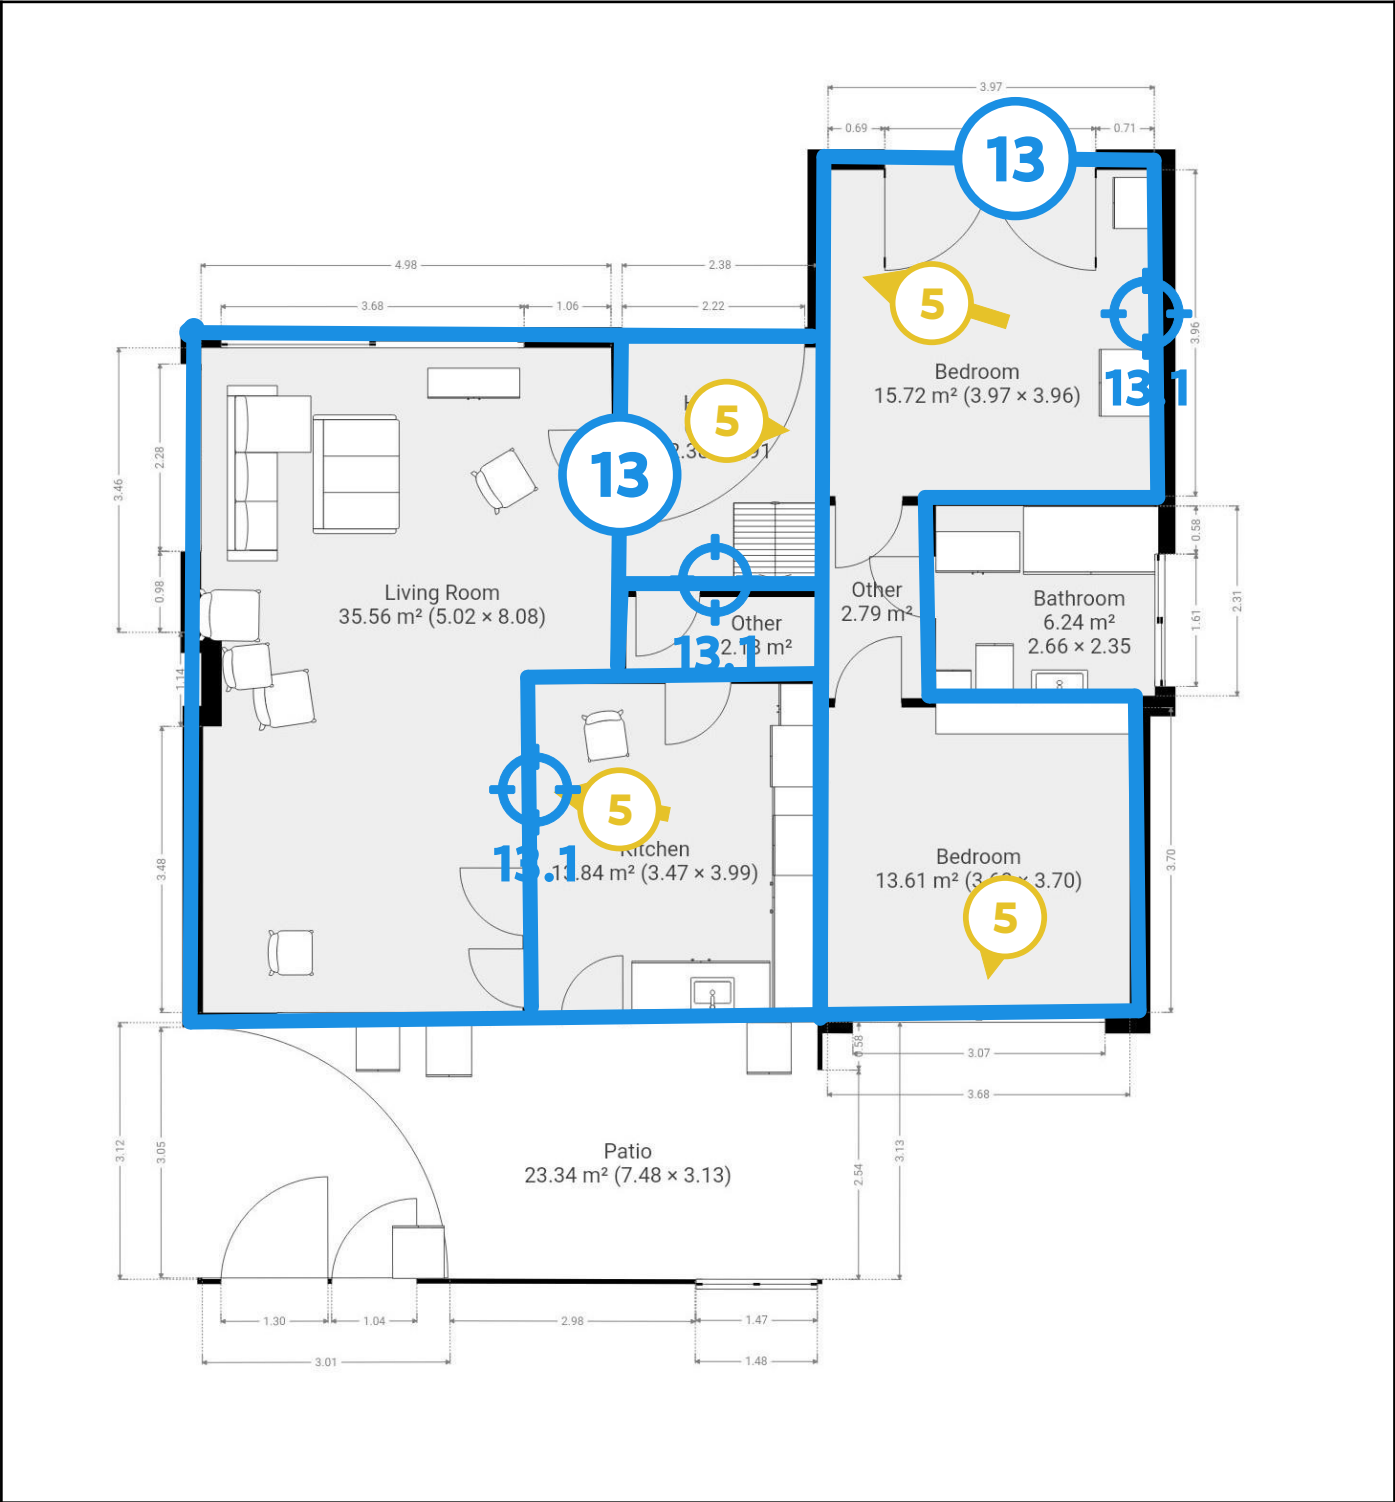
# Plan 1.12: Verdiep 1

| Beschrijving | Type | Actie |
|---|---|---|
| 5. Bakeliet radiatorknoppen | Asbestmateriaal | Zorgvuldig beheren |

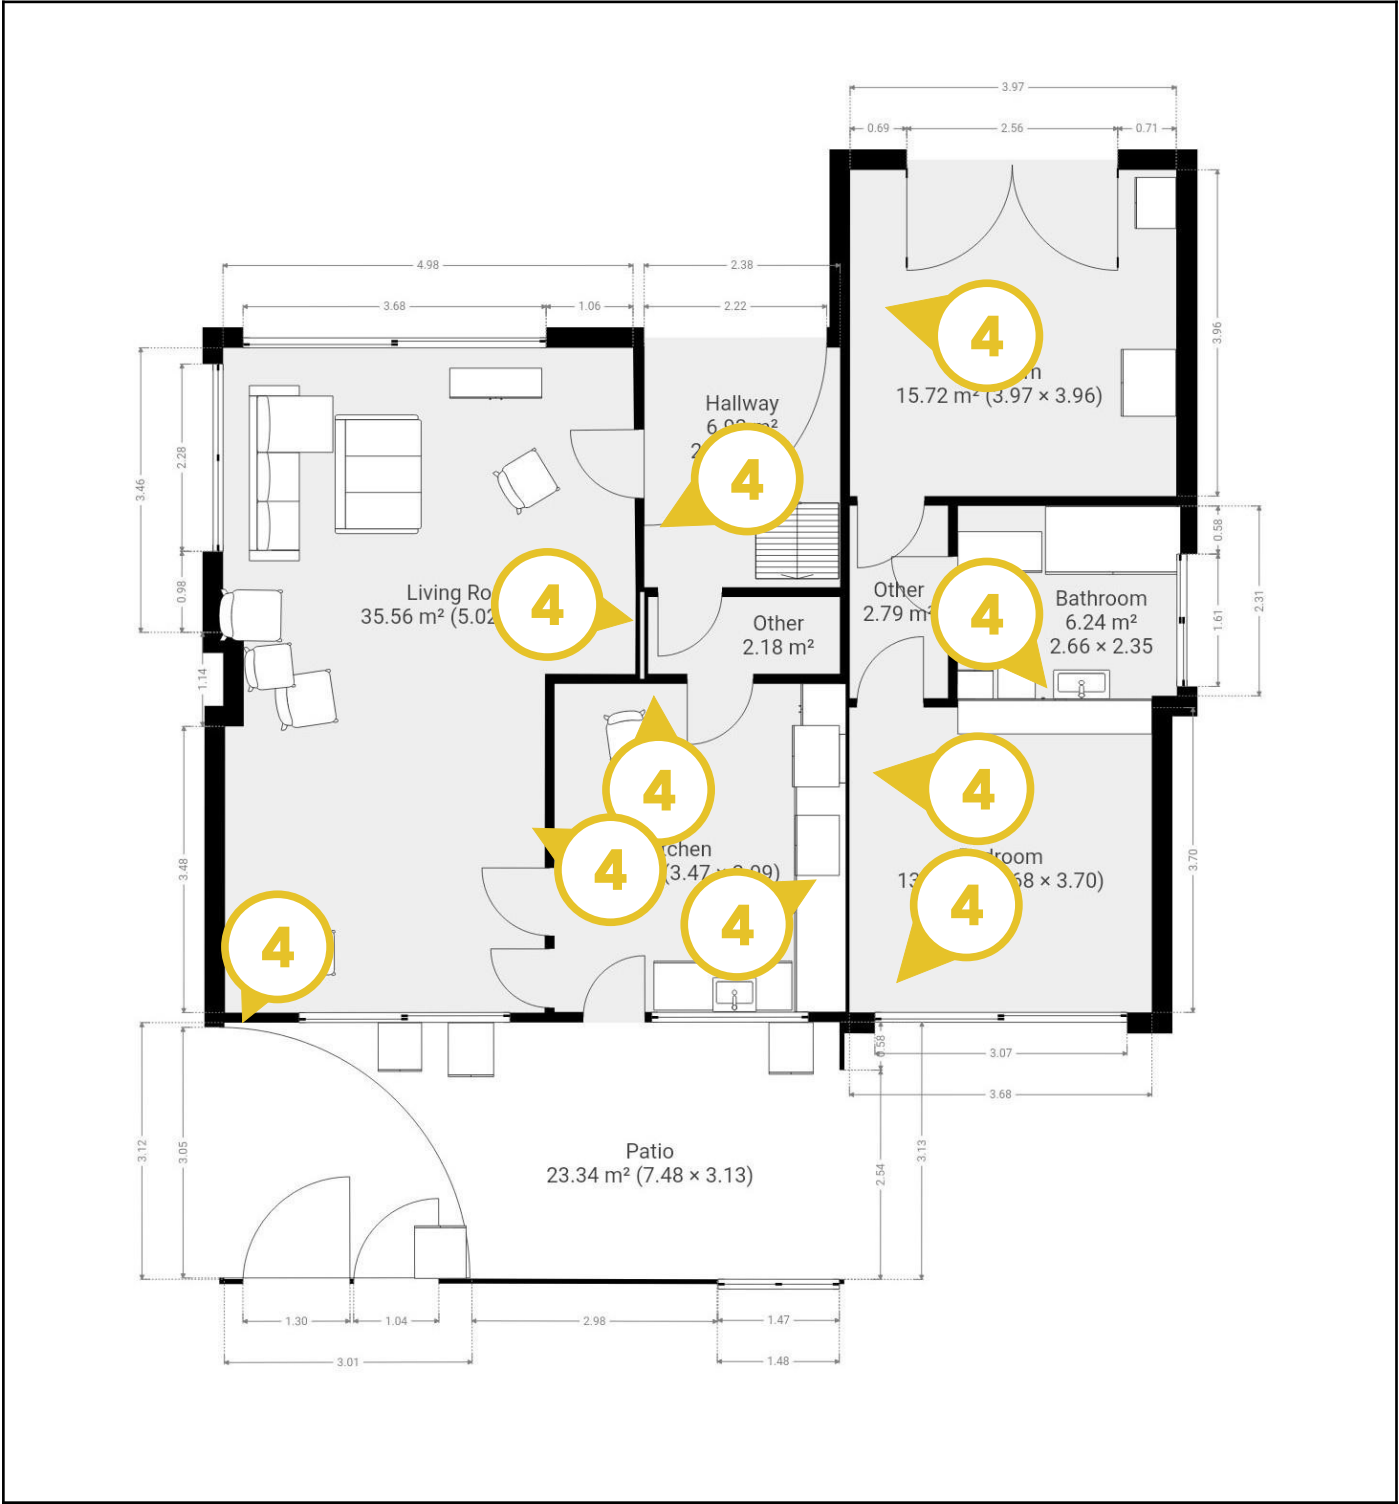
# Plan 1.13: Verdiep 1

| Beschrijving | Type | Actie |
|---|---|---|
| 4. Bakeliet Elektrische infrastructuur | Asbestmateriaal | Zorgvuldig beheren |

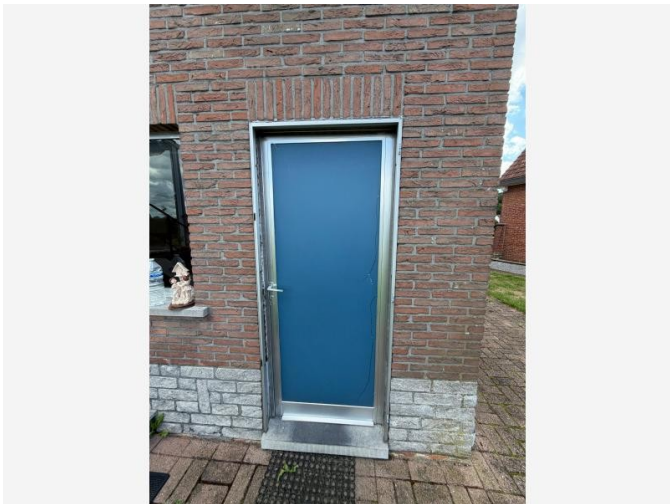
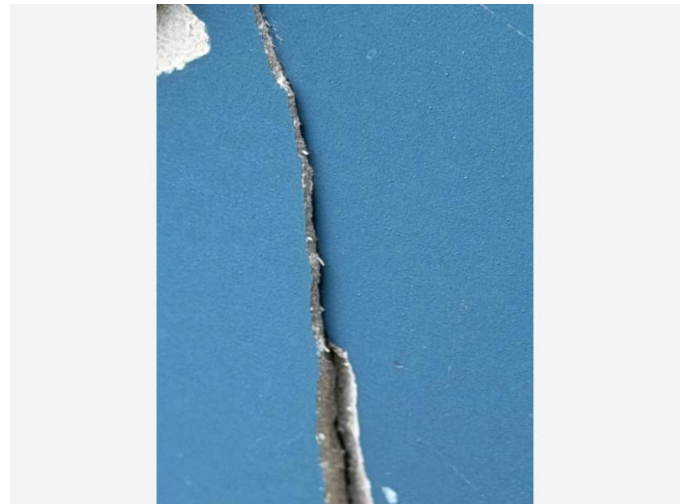
**Dringend verwijderen**

| Eindbeoordeling materiaalrisico | Hoog materiaalrisico en/of hoge kans op vezelvrijgave |

| Toestand van het materiaal | Zwaar beschadigd, zwaar verweerd |

| # | Type | Referentie | Resultaat |
|---|---|---|---|
| 1.1 | Puntmonster | MM05 plaat deuren | Chrysotiel |

| Asbestmateriaal | Plaat, paneel, tablet - Geëmailleerd, type Glasal |

- Verwijder dit asbestmateriaal zo snel mogelijk. Volg de toestand goed op.

- Eenvoudige handelingen: mag via doe-het-zelf of door werknemer(s) met opleidingsattest eenvoudige handelingen  
"De toepassing kan verwijderd worden via de techniek van eenvoudige handelingen.

De asbestcementoepassing wordt zorgvuldig losgemaakt zonder breuk, vervolgens bevochtigd of gefixeerd, en onmiddellijk verpakt in dubbele PE-folie.

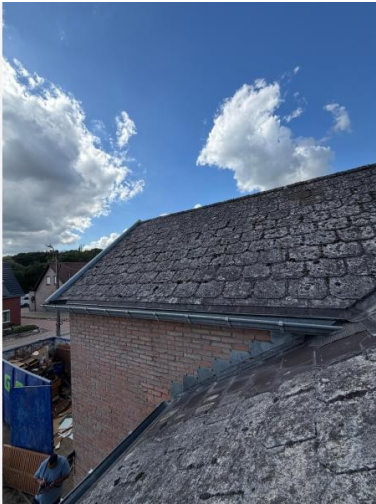
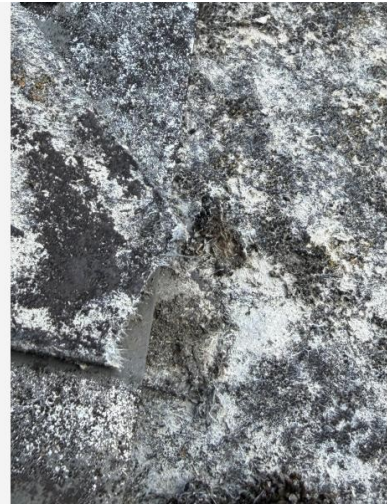
Verwijderen

| Eindbeoordeling materiaalarisico | Verhoogd materiaalarisico en/of verhoogde kans op vezelvrijgave |

| Toestand van het materiaal | Matig beschadigd, matig verweerd |

| # | Type | Referentie | Resultaat |
|---|---|---|---|
| 2.1 | Puntmonster | MM04 Leien | Chrysotiel |

| Asbestmateriaal | Dak- en gevelbekleding - Lei, shingle |

- Zorg voor een veilig beheer. Vermijd het beschadigen van het asbestmateriaal. Controleer de toestand jaarlijks op wijzigingen.

- Eenvoudige handelingen: enkel door erkend asbestverwijderaar gezien de bereikbaarheid is het aangeraden dit door een erkend asbestverwijderaar te laten doen

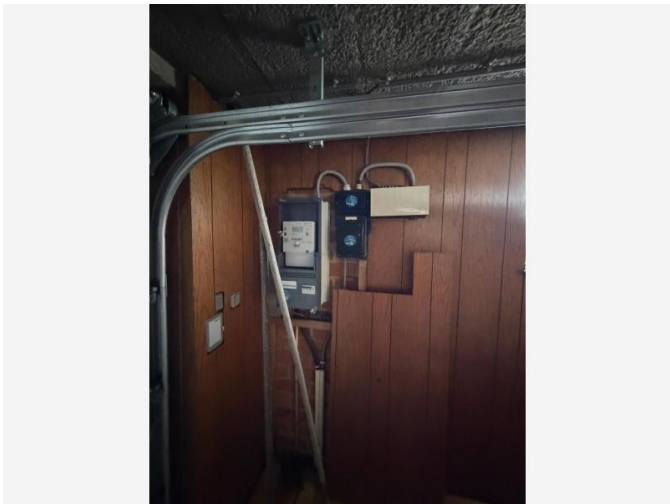
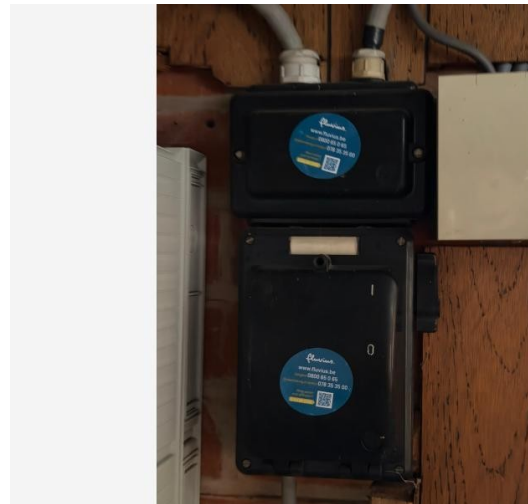
Zorgvuldig beheren

| Opmerking | <p>Deze oppervlakte werd niet gemeten, maar geschat op basis van een benadering van de aanwezige tellerkast. Deze schatting mag niet worden gebruikt als maatstaf voor heffingen. Als deskundigen hebben wij vastgesteld dat het materiaal daadwerkelijk bakeliet betreft en geen harde pvc. Bakeliet wordt door ons beschouwd als een asbestverdachte toepassing, aangezien het in veel gevallen asbesthoudend is. We hebben geen staalname uitgevoerd om de functionaliteit van de tellerkast niet in gevaar te brengen. Daarnaast is staalname verboden, aangezien de tellerkast eigendom is van de nutsvoorzieningsmaatschappij.</p> |

- Zorg voor een veilig beheer. Vermijd het beschadigen van het asbestmateriaal. Controleer de toestand jaarlijks op wijzigingen.
- Voer bijkomende staalname(s) uit.

- Eenvoudige handelingen: mag via doe-het-zelf of door werknemer(s) met opleidingsattest eenvoudige handelingen  
Deze toepassing mag volgens de huidige wetgeving worden verwijderd via eenvoudige handelingen. Aangezien deze toepassing echter eigendom is van de nutsvoorzieningsmaatschappij, mag deze uitsluitend worden verwijderd door hen of door een door hen aangestelde onderaannemer die beschikt over de nodige attesten en opleidingen. Daarom wordt hier verwezen naar de methode van een erkende verwijderaar, maar in feite dient dit via de nutsvoorzieningsmaatschappij te verlopen.

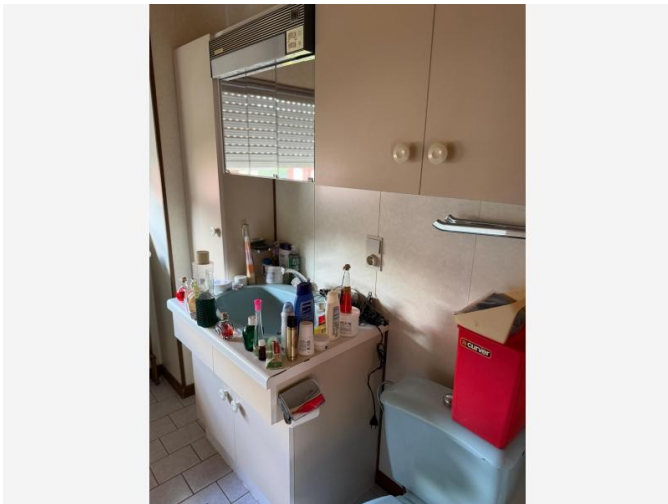
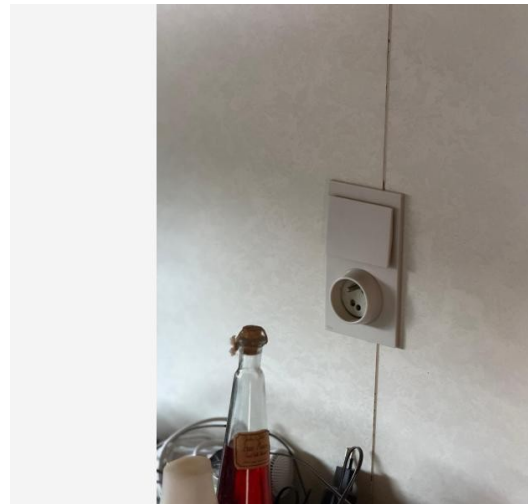
Langdurige warmteontwikkeling door overbelasting of slechte contacten kan de bakelietmatrix degraderen of verkolen, waardoor de binding met de asbestvezels vermindert en vezelvrijgave bij manipulatie mogelijk wordt.

| Opmerking | <p>"Het schakelmateriaal is vervaardigd uit bakeliet, een harde fenolhars die in het verleden frequent werd toegepast voor elektrische componenten zoals schakelaars, stopcontacten, zekeringen en aansluitdozen.</p> <p>Toepassingen van bakeliet kunnen asbestvezels bevatten die werden toegevoegd om de warmtebestendigheid en isolatie van het materiaal te verbeteren. Deze toepassing wordt daarom beschouwd als asbestverdacht.</p> <p>De vaststelling is gebaseerd op visuele kenmerken (materiaaltype, kleur, ouderdom en uitvoering) en de historische toepassing van bakeliet als mogelijk asbesthoudend kunststof in elektrisch schakelmateriaal."</p> |

De verwijdering gebeurt met beperkte mechanische handelingen en onder toepassing van stofbeperkende maatregelen, zoals het vooraf bevochtigen of fixeren van het materiaaloppervlak om stofvorming te vermijden.

Bakeliet toepassingen worden zorgvuldig losgemaakt zonder breuk, vervolgens bevochtigd of gefixeerd, en onmiddellijk verpakt in dubbele PE-folie.

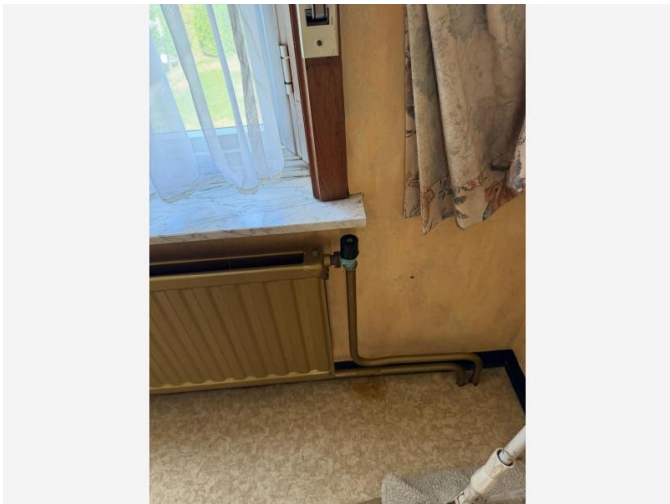
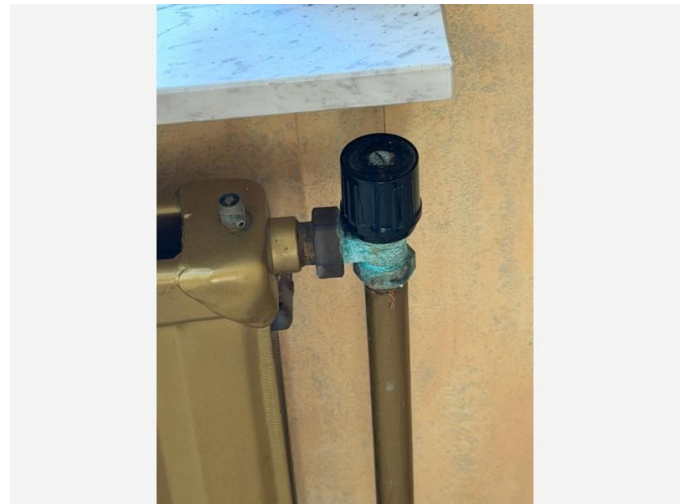
| Opmerking | <p>"De radiatorkranen zijn voorzien van bedieningsonderdelen vervaardigd uit bakeliet, een harde fenolhars die in het verleden frequent werd toegepast voor warmte- en slijtagegevoelige componenten, onder meer bij radiatorkranen, ventielen en andere verwarmingsinstallaties.</p> <p>Toepassingen van bakeliet kunnen asbestvezels bevatten die destijds werden toegevoegd om de warmtebestendigheid, mechanische sterkte en isolerende eigenschappen van het materiaal te verbeteren. Om die reden wordt deze toepassing beschouwd als asbestverdacht.</p> <p>De vaststelling is gebaseerd op visuele kenmerken (materiaaltype, kleur, vormgeving, ouderdom en uitvoering) en op de historische toepassing van bakeliet als mogelijk asbesthoudende kunststof in componenten van verwarmingsinstallaties."</p> |

Om eventuele stofvorming te beperken kan het materiaal licht bevochtigd of gefixeerd worden vÃr verwijdering.

Na afloop wordt de werkzone vochtig gereinigd om eventuele stofresten te verwijderen.
