# Asbestinventarisatetest

Tuindijk 60, 2223 Heist-op-den-Berg

Attestnummer : **20260910-000028.000**

**Asbestveilig** (maar mogelijk niet asbestvrij)

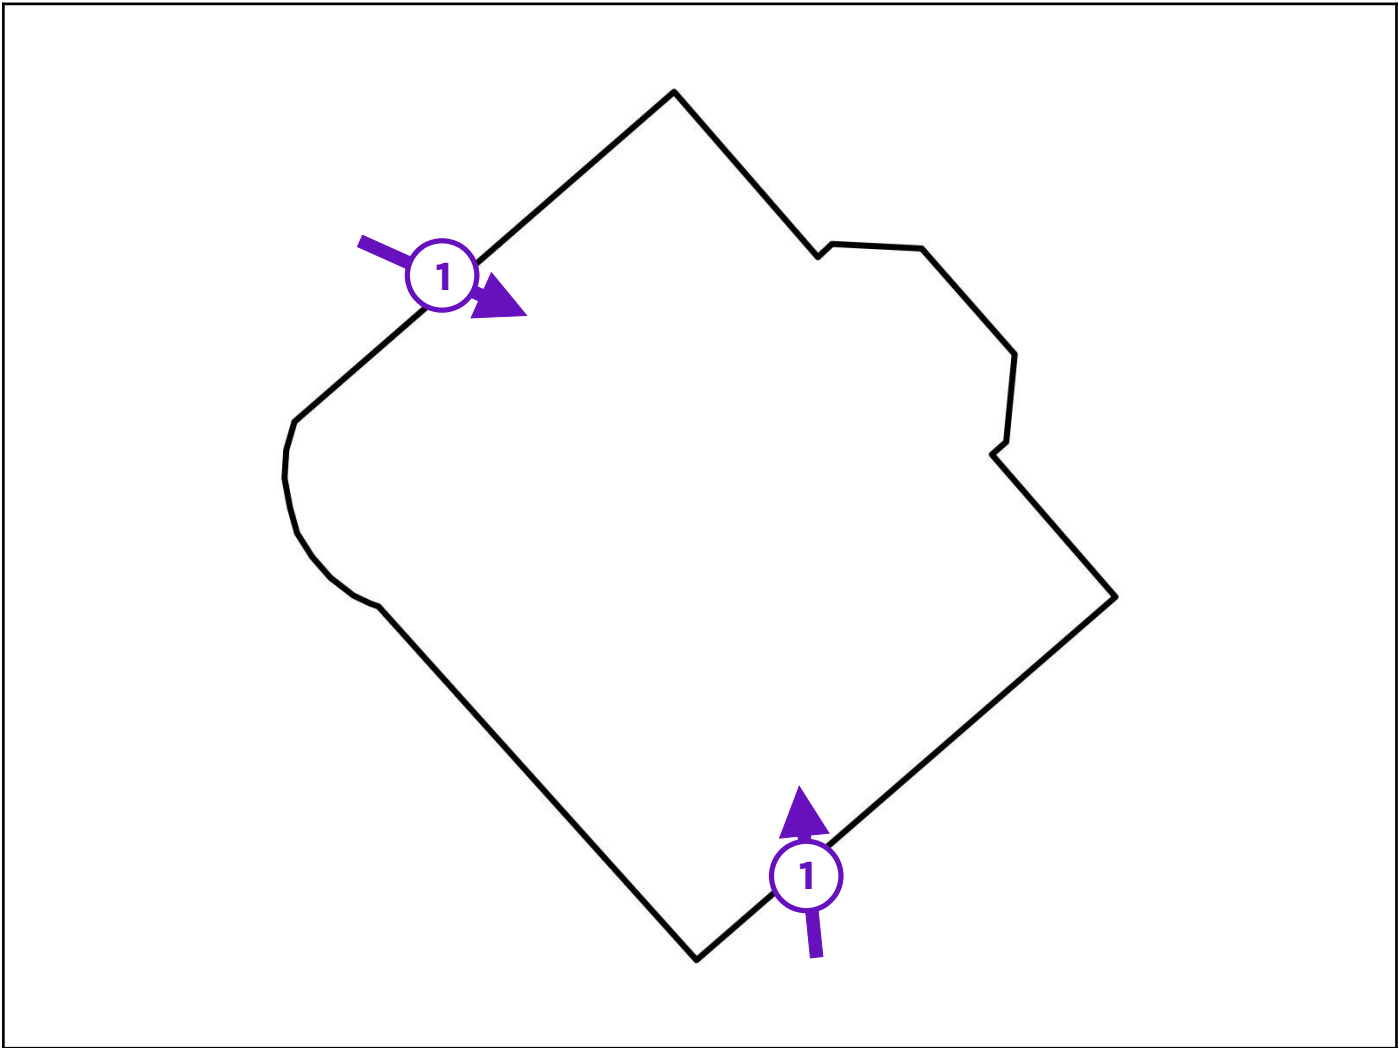
# Plan 1.13: dak plan

| Beschrijving | Type | Actie |
|---|---|---|
| 1. Binnenzijde en bovenzijde van de schouw | Beperking | - |

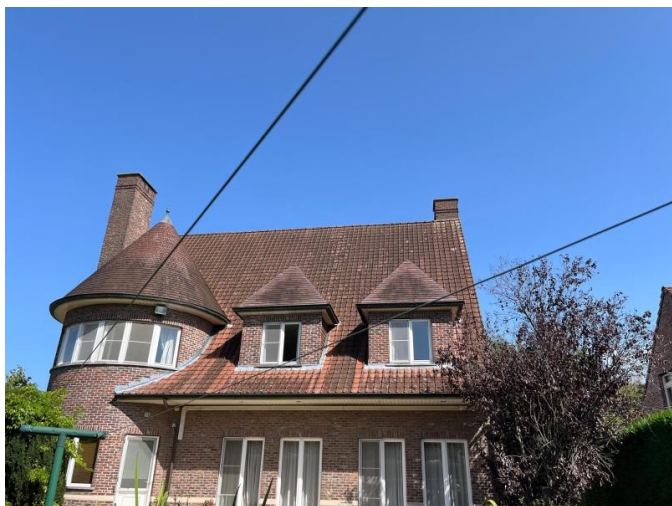
**Reden:** Het te onderzoeken materiaal situeert zich hoger dan 3,50 m te rekenen vanaf een veilige ondergrond

**Uitleg van de asbestdeskundige:** De binnenzijde van de schouw kon niet geïnspecteerd worden. Ook van buitenaf was inspectie onmogelijk omwille van de hoogte(hoger dan 3.5m). Asbestverdachte toepassingen kunnen aanwezig zijn. Dit betreft een beperking op middellange termijn.

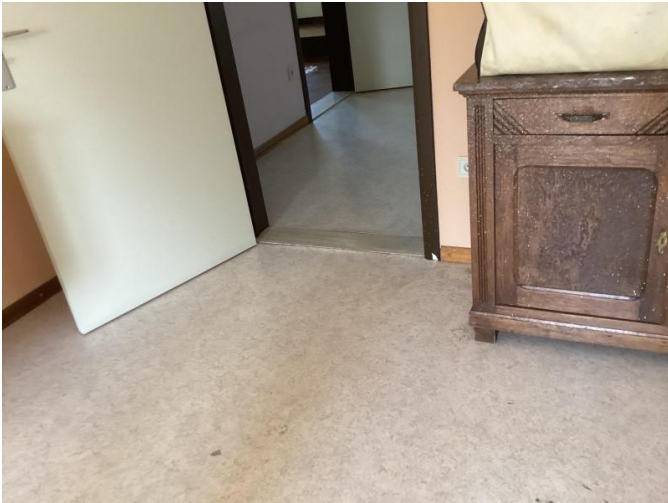
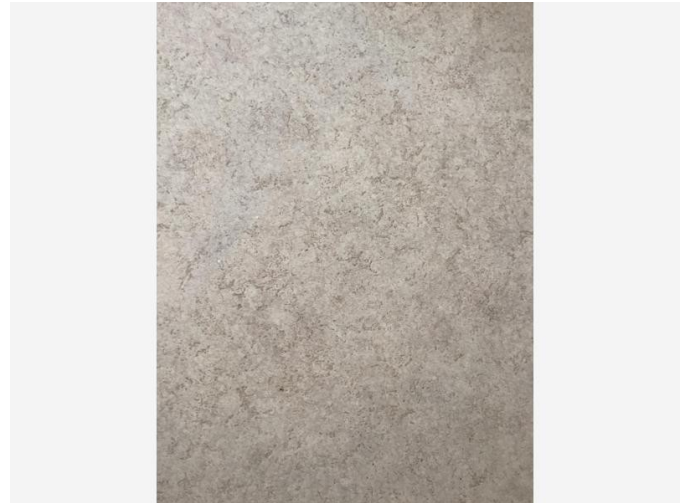
De aanwezige vloerbekleding is niet asbestverdacht. De onderliggende laag was echter niet inspecteerbaar zonder destructie tijdens de inspectie. Mogelijk is de onderliggende laag asbestverdacht.

| Basis voor advies | De asbestdeskundige beoordeelt het materiaal als niet-asbestverdacht. |

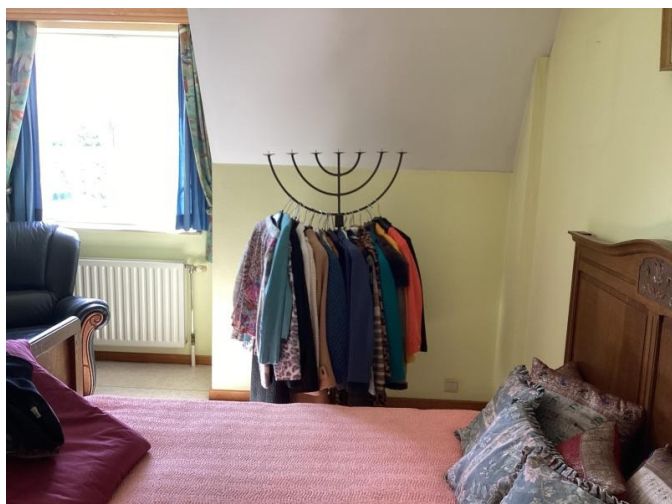
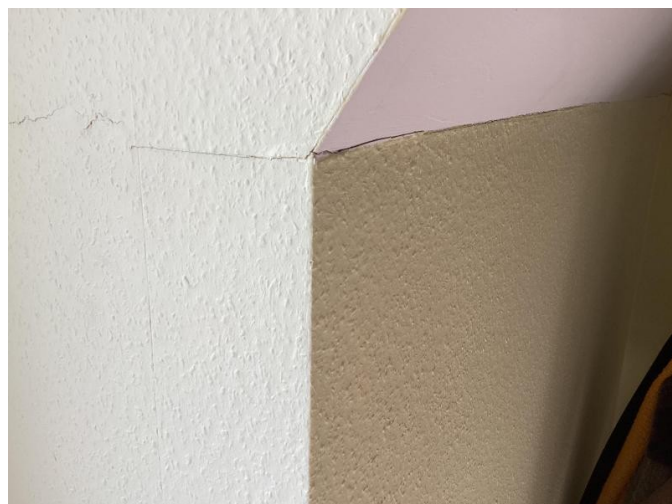
## Fiche 3: Valse wand(en)/voorzetwand(en) - Gipskarton-Pvc-hout

| Basis voor advies | De asbestdeskundige beoordeelt het materiaal als niet-asbestverdacht. |

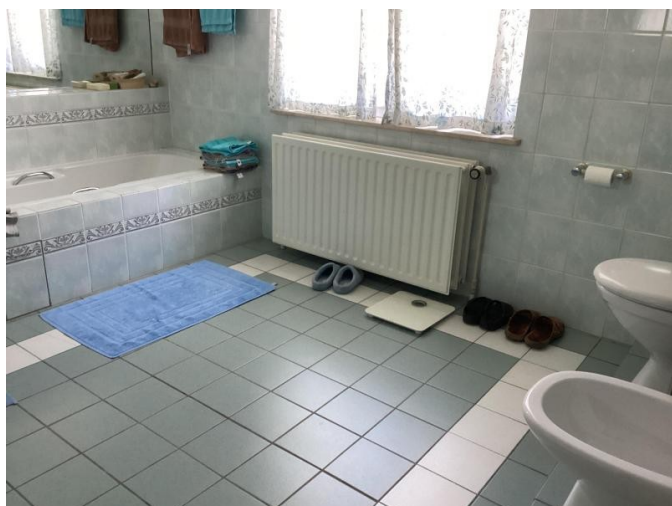
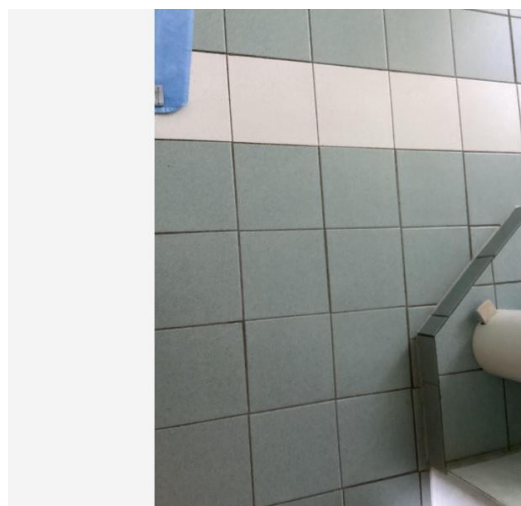
Op moment van de inspectie kon niet worden nagegaan of de

tegellijm onder de vloertegels of achter de plinttegels asbestverdacht is. Bij renovatie of verwijdering van de tegels dient het materiaal te worden geanalyseerd voor de werken van start gaan.

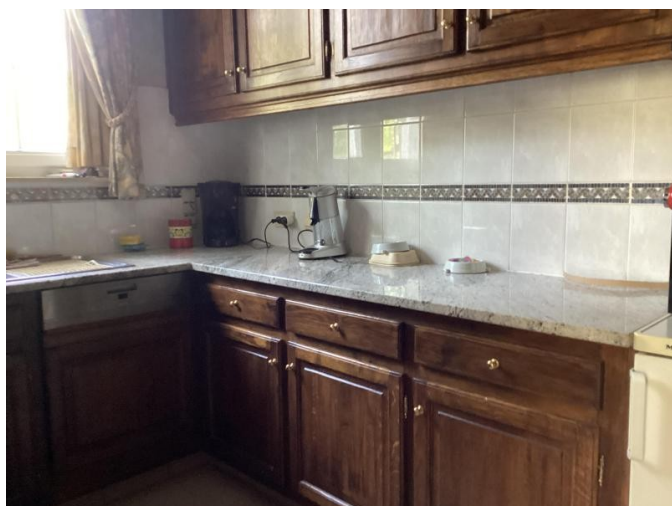
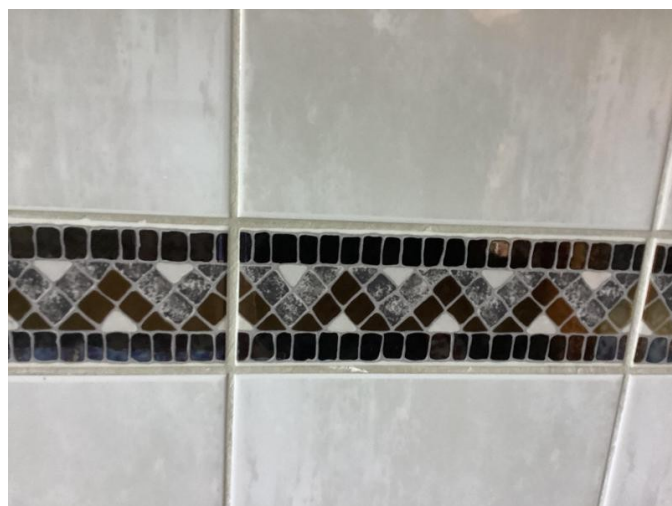
Op moment van de inspectie kon niet worden nagegaan of de tegellijm achter de muurtegels/plinten asbestverdacht is. Bij renovatie of verwijdering van de tegels dient het materiaal te worden geanalyseerd voor de werken van start gaan.

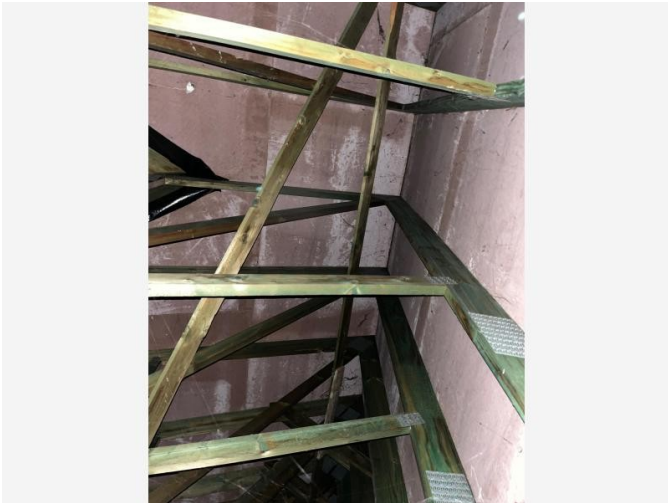
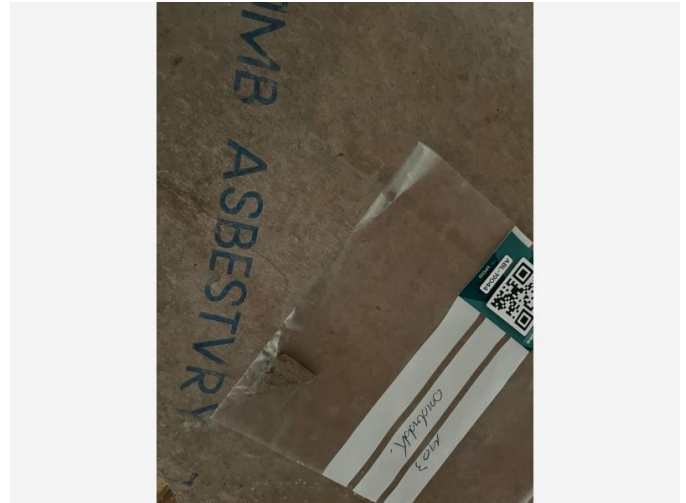
## Fiche 7: Onderdak cementplaat

Geen asbest

| # | Type | Referentie | Resultaat |
|---|---|---|---|
| 7.1 | Puntmonster | M03 | Geen asbest |

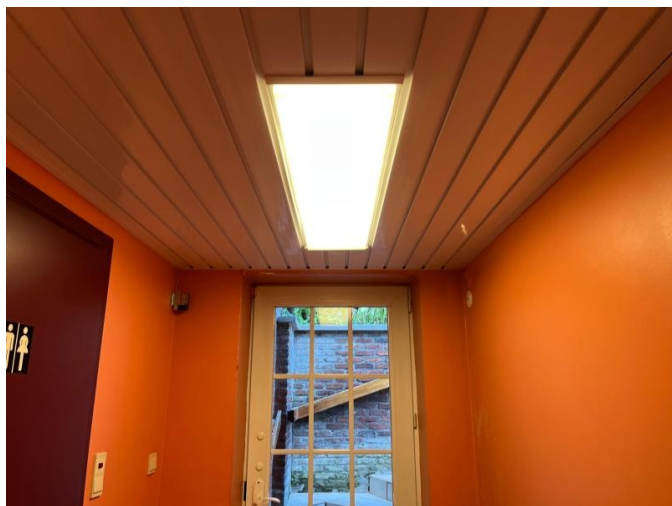
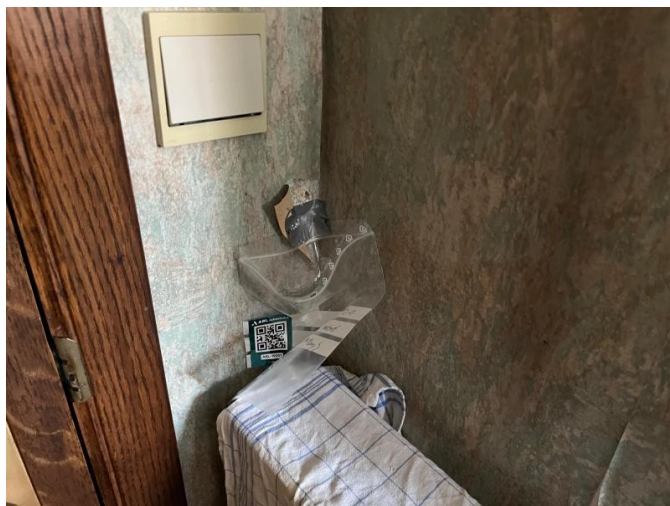
## Fiche 8: Pleisterwerk wanden

Geen asbest

| # | Type | Referentie | Resultaat |
|---|---|---|---|
| 8.1 | Mengmonster | M01 | Geen asbest |

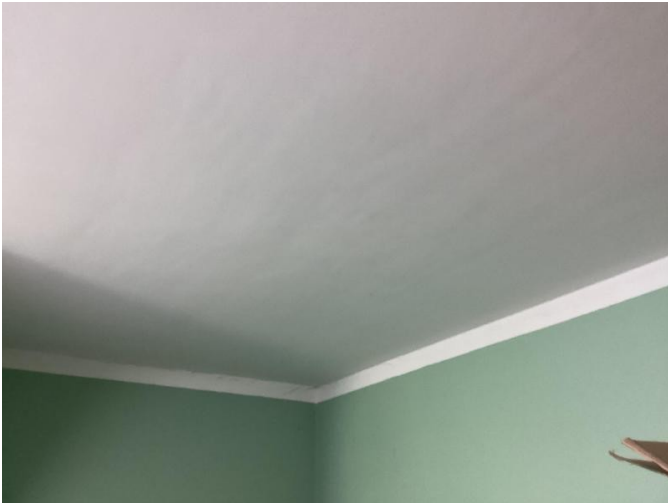
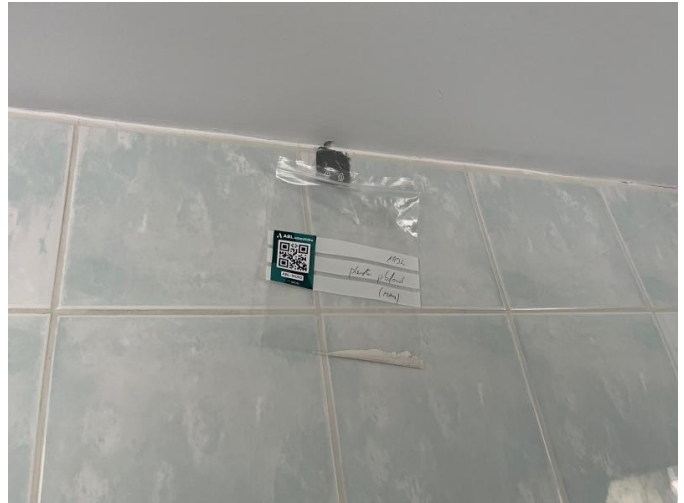
## Fiche 9: Pleisterwerk plafonds

Geen asbest

| # | Type | Referentie | Resultaat |
|---|---|---|---|
| 9.1 | Mengmonster | M02 | Geen asbest |

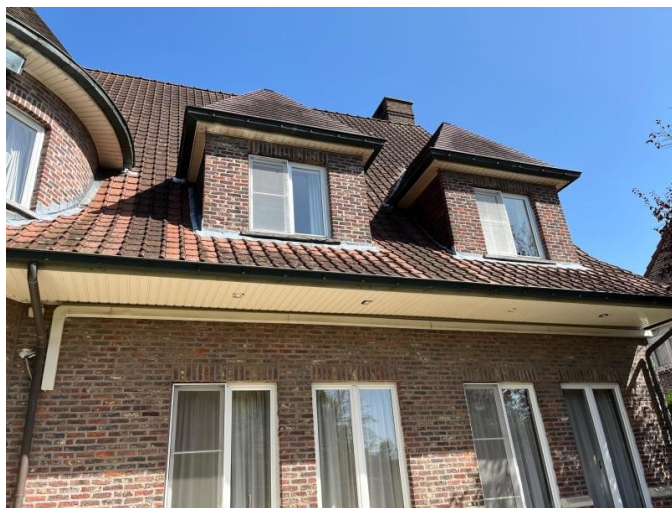
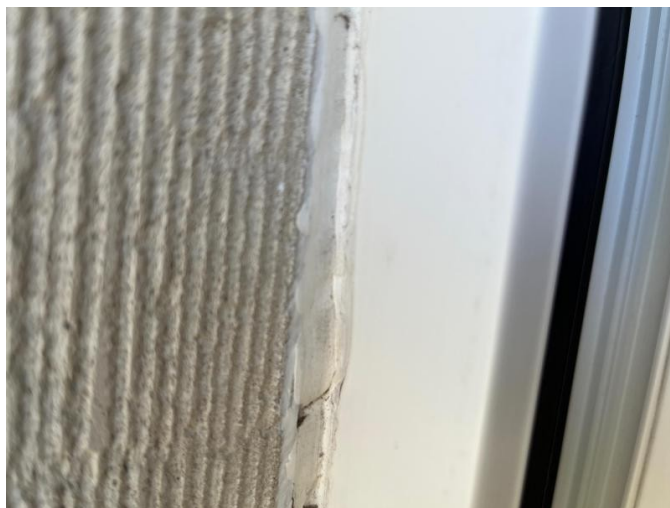
### Fiche 10: Afdichtingsmateriaal (mastiek,kit,...) aan schrijnwerk - Niet verdacht

| Beschrijving | Notitie | Terug te vinden op plannen |
|---|---|---|
| Fiche 10: Afdichtingsmateriaal (mastiek,kit,...) aan schrijnwerk - Niet verdacht | Het aanwezig afkittingsmateriaal is niet asbest-verdacht. | - |

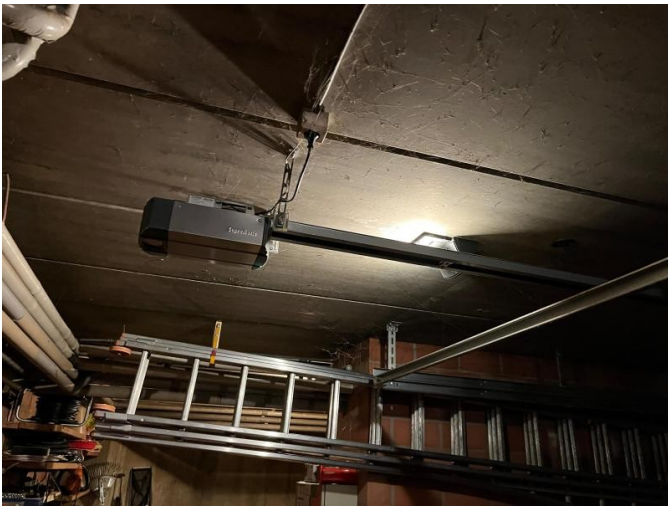
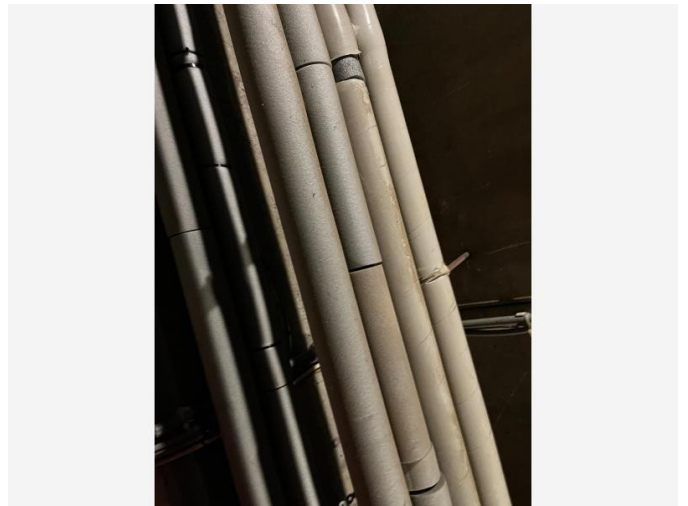
## Fiche 11: Niet-asbestverdachte leidingisolatie

| Beschrijving | Notitie | Terug te vinden op plannen |
|---|---|---|
| Fiche 11: Niet-asbestverdachte leidingisolatie | De volgende materialen aan onderdelen van een centrale verwarming werden vastgesteld als niet-asbestverdacht, nl leidingisolatie.<br><br>De leidingisolatie betreft | - |

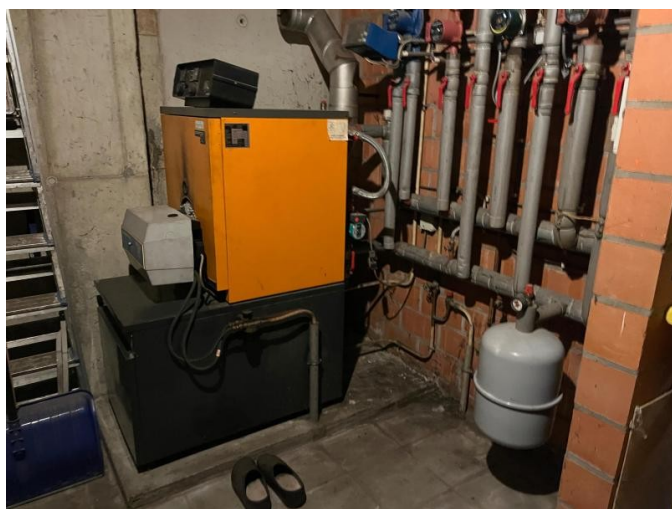
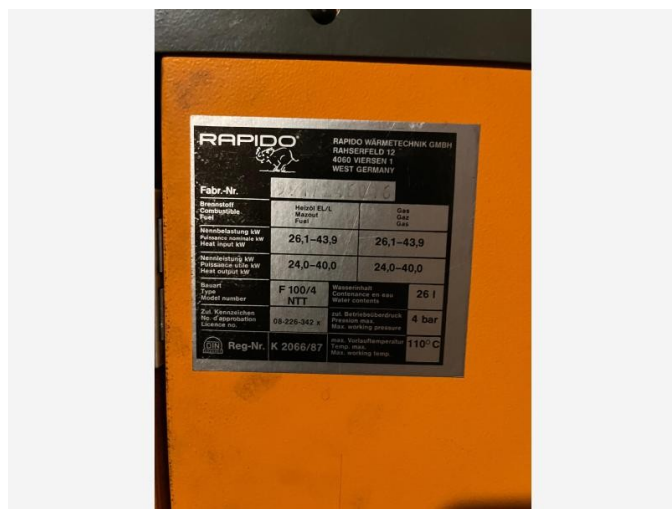
### Fiche 13: Brander/CV-ketel - Isolatie/pakkingen

| Beschrijving | Notitie | Terug te vinden op plannen |
|---|---|---|
| Fiche 13: Brander/CV-ketel - Isolatie/pakkingen | Mogelijk bevat de brander/CV-ketel asbestverdachte isolatie en/of pakkingen. Inspectie zonder demontage was niet mogelijk op moment van de inspectie. | - |
