# Asbestinventarisatetest

Grote Heidestraat 12, 2221 Heist-op-den-Berg

Attestnummer : 20261001-000180.000

**Niet-asbestveilig**

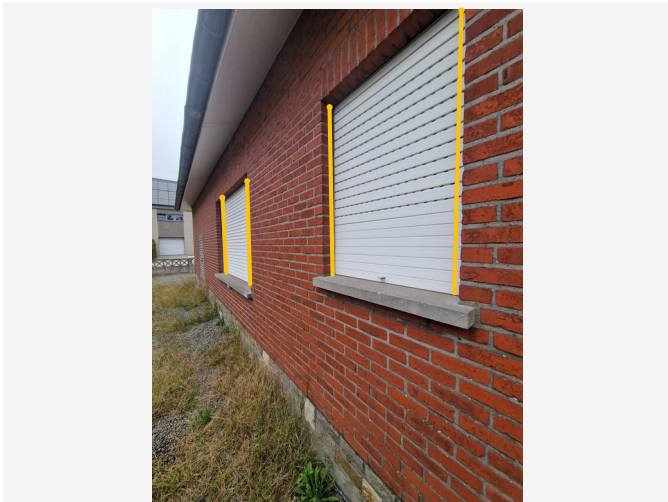
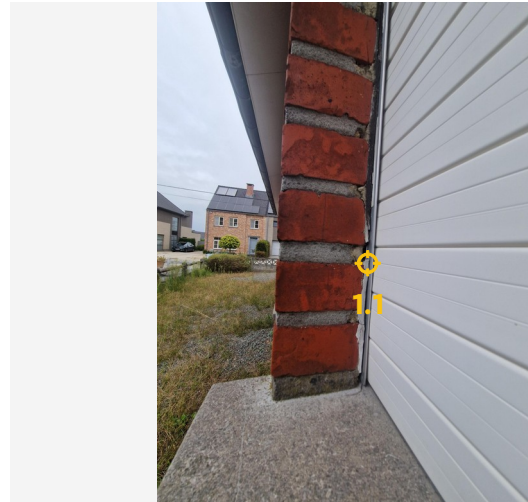
| Eindbeoordeling materiaalisico | Verhoogd materiaalisico en/of verhoogde kans op vezelvrijgave |

| Gebondenheid | Categorie 1: hechtgebonden in oorsprong |
| Asbestsoort (vezeltype) | Alleen chrysotiel aanwezig |
| Toestand van het materiaal | Matig beschadigd, matig verweerd |

| # | Type | Referentie | Resultaat |
|---|---|---|---|
| 1.1 | Mengmonster | Staal 3 | Chrysotiel |

| Beschrijving | Mastiek ramen |

Verwijderen

- Verwijder dit asbestmateriaal zo snel mogelijk. Volg de toestand goed op.

- Eenvoudige handelingen: mag via doe-het-zelf of door werknemer(s) met opleidingsattest eenvoudige handelingen  
Mag via doe het zelf. Informeer uzelf alvorens u begint. Check de website van OVAM. Gebruik beschermende kledij en voer het afval op de correcte manier af. Verpak het materiaal dubbel in plastic en gebruik asbest afvalzakken. Probeer de profielen of het glas niet te breken bij de verwijdering. Anders is het ten sterkste aangeraden een vakman met opleidingsattest "Eenvoudige handelingen asbest" te contacteren. Kijk achteraan in het asbestattest naar de toelichtingen bij de verwijderingstechnieken. Zeker die van eenvoudige handelingen en doe het zelf. Hou rekening met de nodige voorzorgsmaatregelen en PBM's zoals een FFP3 mondkapje en handschoenen. Zorg ervoor dat de ramen en deuren gesloten zijn van de ruimtes waar de werken plaatsvinden en dat er geen derden aanwezig zijn. Gebruik ook geen elektrisch snelwerkend gereedschap bij asbestverwijderingswerken.

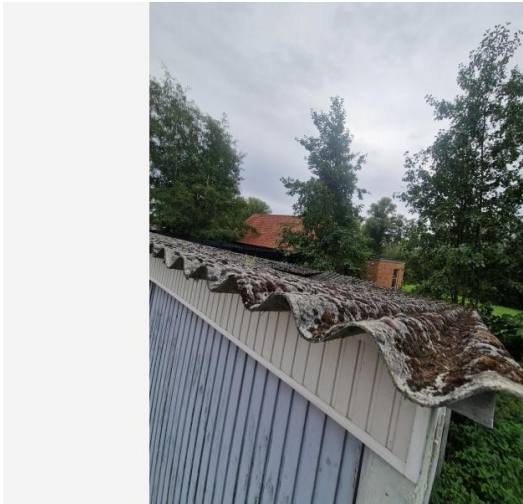
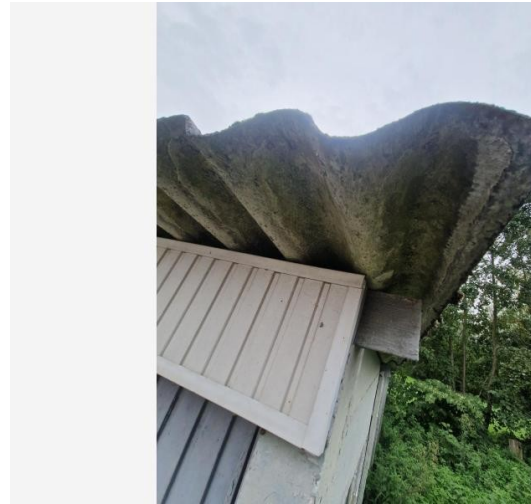
| Eindbeoordeling materiaalrisico | Verhoogd materiaalrisico en/of verhoogde kans op vezelvrijgave |

| Asbestsoort (vezeltype) | Crocidoliet aanwezig |
| Toestand van het materiaal | Matig beschadigd, matig verweerd |

| Beschrijving | Golfplaten van cement |
| Identificatiemethode | <p>De asbestdeskundige beoordeelt het materiaal als asbestverdacht en dus asbesthoudend, en dit zonder monsternamen.</p> <p>Motivatie: De opdrachtgever weigert om het materiaal te laten bemonsteren.</p> |

Verwijderen

- Verwijder dit asbestmateriaal zo snel mogelijk. Volg de toestand goed op.

- Eenvoudige handelingen: mag via doe-het-zelf of door werknemer(s) met opleidingsattest eenvoudige handelingen  
Mag via doe het zelf. Informeer uzelf alvorens u begint. Check de website van OVAM.  
Gebruik beschermende kledij en voer het afval op de correcte manier af.  
Indien de platen breken bij verwijdering is het ten sterkste aangeraden een vakman met opleidingsattest "Eenvoudige handelingen asbest" te contacteren.
- Eenvoudige handelingen: enkel door erkend asbestverwijderaar  
Bij twijfel; roep de hulp van een dakwerker of vakmam in die de opleiding "Eenvoudige handelingen asbest" heeft genoten.

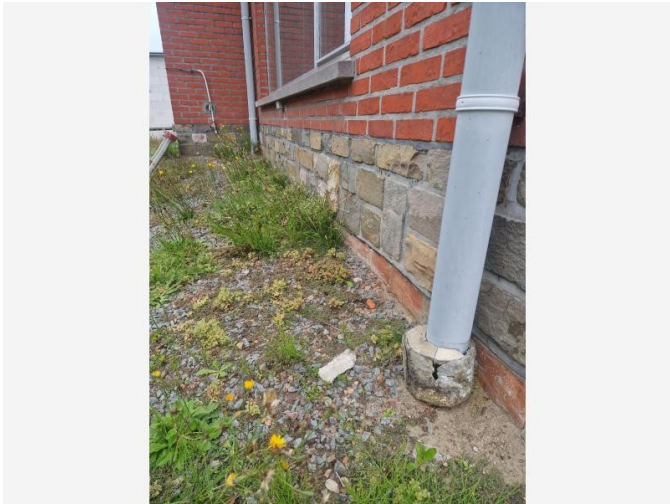
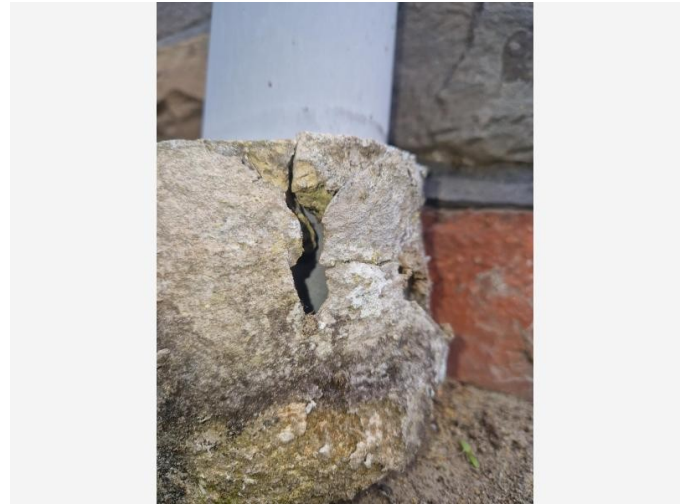
| Eindbeoordeling materiaalrisico | Verhoogd materiaalrisico en/of verhoogde kans op vezelvrijgave |

| Asbestsoort (vezeltype) | Crocidoliet aanwezig |
| Toestand van het materiaal | Licht beschadigd, licht verweerd. Intacte calciumsilicaatplaat of materiaal met categorie 3-gebondenheid |

| Beschrijving | Cement afvoerbuizen (regenwater) |
| Opmerking | Zichtbare hoeveelheid hierboven. Het is best mogelijk dat de buis nog een stuk naar beneden gaat maar dit is niet te zien. |

Verwijderen

- Verwijder dit asbestmateriaal zo snel mogelijk. Volg de toestand goed op.

- Eenvoudige handelingen: mag via doe-het-zelf of door werknemer(s) met opleidingsattest eenvoudige handelingen  
Deze buizen/kokers mag u zelf verwijderen.

Probeer de buizen in 1 geheel te verwijderen zonder te breken. Bevochtig de werkomgeving en de buis met een waterspray tijdens de verwijdering.

Draag zeker beschermende kledij zoals handschoenen en FFP3 mondkapje.

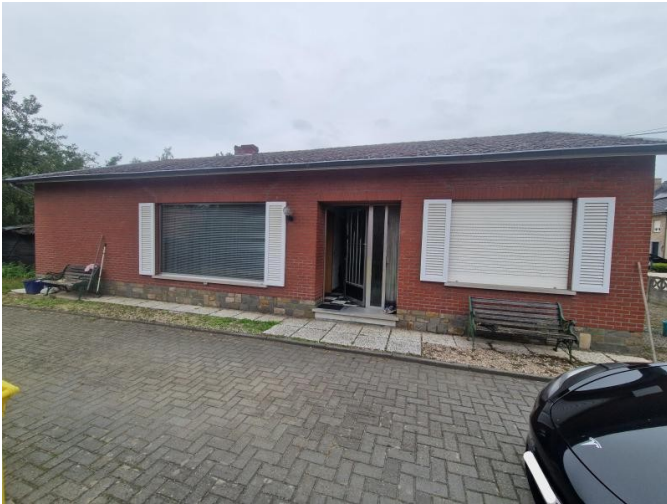
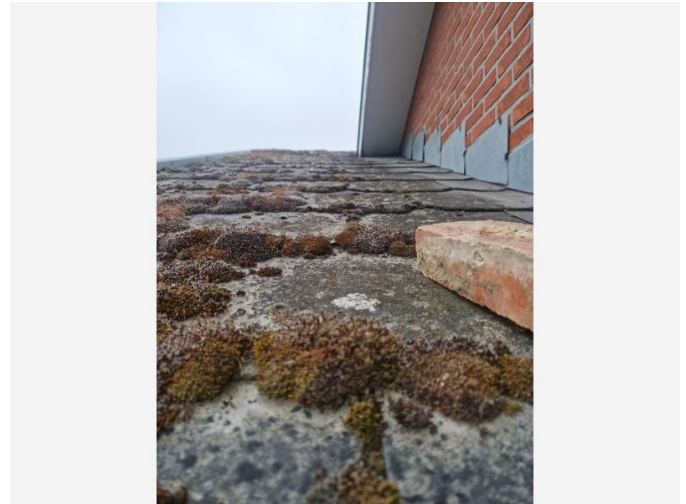
| Eindbeoordeling materiaalrisico | Verhoogd materiaalrisico en/of verhoogde kans op vezelvrijgave |

| Asbestsoort (vezeltype) | Crocidoliet aanwezig |
| Toestand van het materiaal | Matig beschadigd, matig verweerd |

| Beschrijving | Leien dak |

Verwijderen

- Verwijder dit asbestmateriaal zo snel mogelijk. Volg de toestand goed op.
- Hemelwater dat afspoelt van asbestcement daken of gevels kan asbestdeeltjes bevatten. Gebruik het enkel voor gesloten circuits (bv. spoelen toiletten). Reinig na het vervangen van het dak of de gevel de dakgoten en regenwaterput of -ton om asbesthoudend sediment of slib te verwijderen

- Eenvoudige handelingen: mag via doe-het-zelf of door werknemer(s) met opleidingsattest eenvoudige handelingen  
Informeer uzelf goed alvorens u begint met de verwijdering.  
Bekijk zeker de website van OVAM eens.  
Draag zeker beschermende kledij.  
Roep anders de hulp van een dakwerker met opleidingsattest eenvoudige handelingen in.

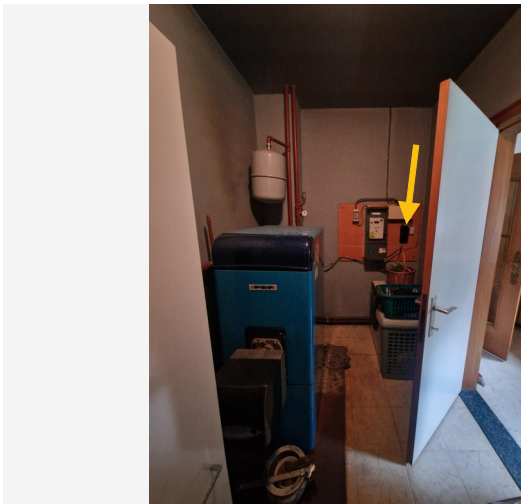
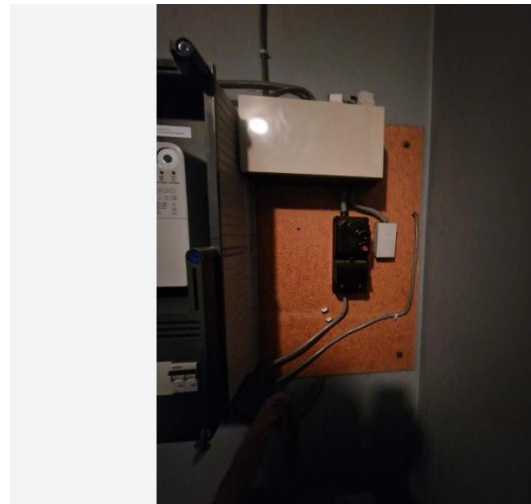
| Eindbeoordeling materiaalsrisico | Laag materiaalsrisico en/of verlaagde kans op vezelvrijgave |

| Asbestsoort (vezeltype) | Crocidoliet aanwezig |
| Toestand van het materiaal | Onbeschadigd, niet verweerd |

| Beschrijving | Bakeliet schakelmateriaal |

Zorgvuldig beheren

- Zorg voor een veilig beheer. Vermijd het beschadigen van het asbestmateriaal. Controleer de toestand jaarlijks op wijzigingen.
- Voer bijkomende staalname(s) uit.

- Eenvoudige handelingen: mag via doe-het-zelf of door werknemer(s) met opleidingsattest eenvoudige handelingen  
Toepassingen uit bakeliet mag u zelf verwijderen. Informeer uzelf goed alvorens u begint met de verwijdering. Bekijk zeker de website van OVAM eens. Vraag na bij uw containerpark of zij asbestafval aanvaarden en voer het afval op de correcte manier af. Opgepast wanneer u werkt met elektrisch schakelmateriaal! De elektriciteitskasten zijn eigendom van de netbeheerder en deze mag u zelf NIET verwijderen. Draag zeker handschoenen en een FFP3 mondkmasker bij verwijdering en probeer de toepassing in zijn geheel te verwijderen zonder het te breken. Bekijk ook achteraan in het asbestattest de toelichtingen.

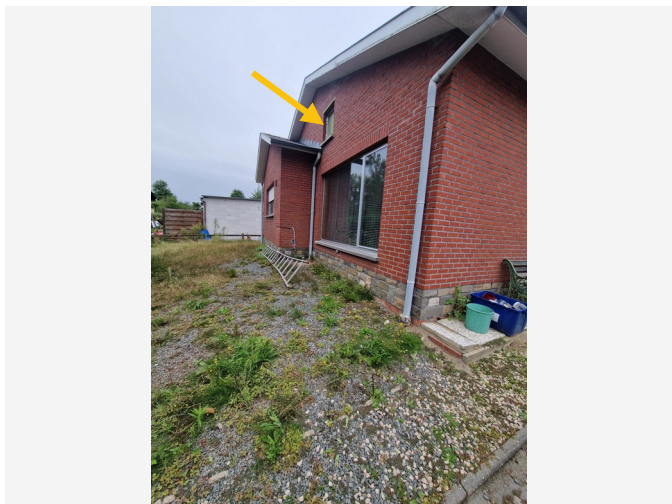
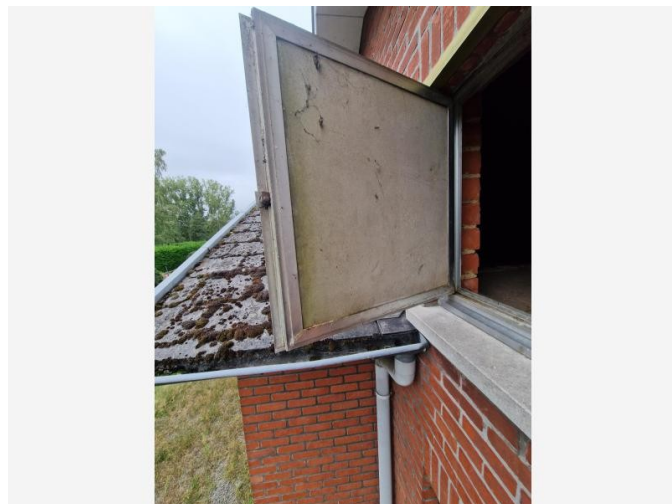
| Eindbeoordeling materiaalrisico | Laag materiaalrisico en/of verlaagde kans op vezelvrijgave |

| Asbestsoort (vezeltype) | Crocidoliet aanwezig |
| Toestand van het materiaal | Onbeschadigd, niet verweerd |

| Beschrijving | Glasalplaten |

Zorgvuldig beheren

- Zorg voor een veilig beheer. Vermijd het beschadigen van het asbestmateriaal. Controleer de toestand jaarlijks op wijzigingen.
- Voer bijkomende staalname(s) uit.

- Eenvoudige handelingen: mag via doe-het-zelf of door werknemer(s) met opleidingsattest eenvoudige handelingen  
Deze panelen mag u zelf verwijderen.

Probeer de panelen in 1 geheel te verwijderen zonder te breken. Bevochtig de werkomgeving en de panelen met een waterspray tijdens de verwijdering. Bij twijfel, vraag raad en/of hulp aan een vakman met opleidingsattest eenvoudige handelingen. Kijk achteraan in het asbestattest naar de toelichtingen bij de verwijderingstechnieken. Zeker die van eenvoudige handelingen en doe het zelf. Hou rekening met de nodige voorzorgsmaatregelen en PBM's zoals een FFP3 mondkmasker en handschoenen. Zorg ervoor dat de ramen en

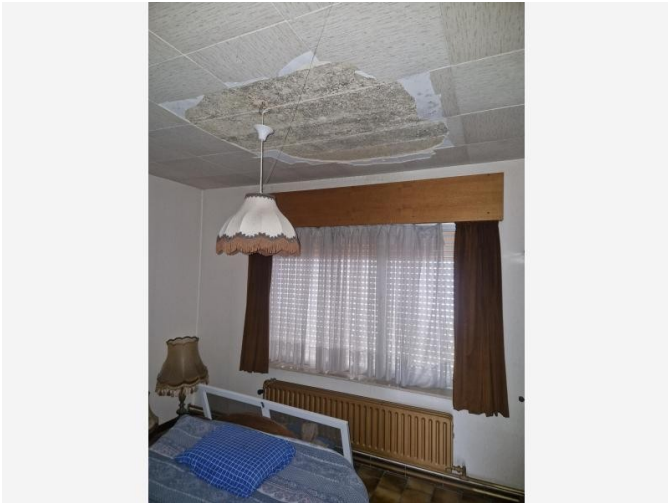
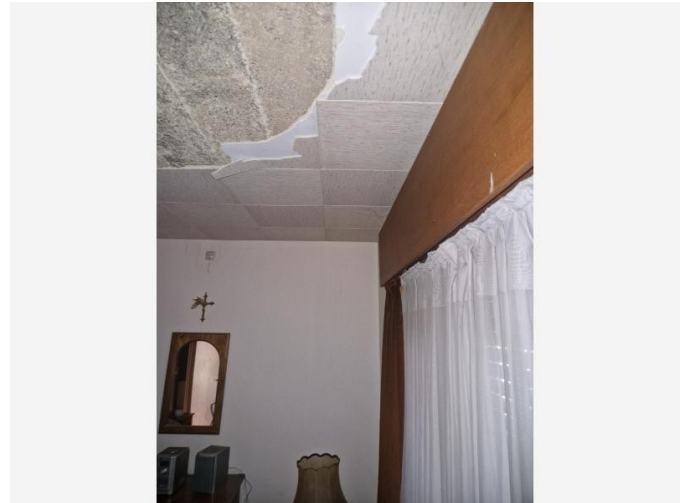
## Fiche 10: Pleisterwerk plafonds

Geen asbest

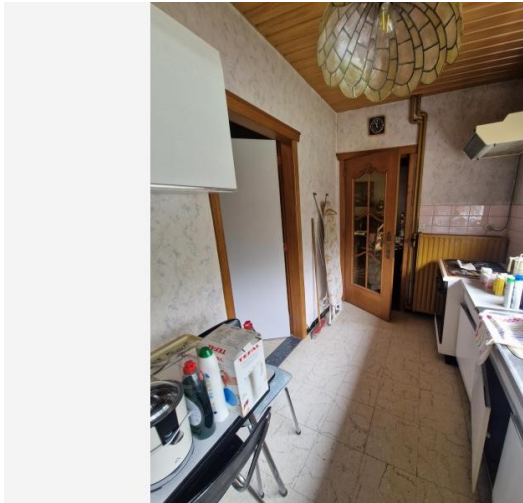
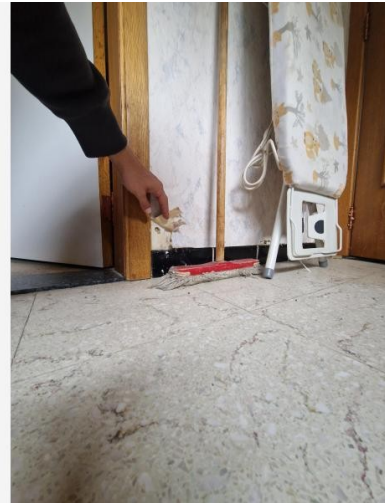
## Fiche 11: Pleisterwerk muren

Geen asbest
