# Asbestinventarisatattest

Bareelstraat 4, 9506 Geraardsbergen

Attestnummer : 20260924-000071.000

Uitgegeven op : 24.09.2026

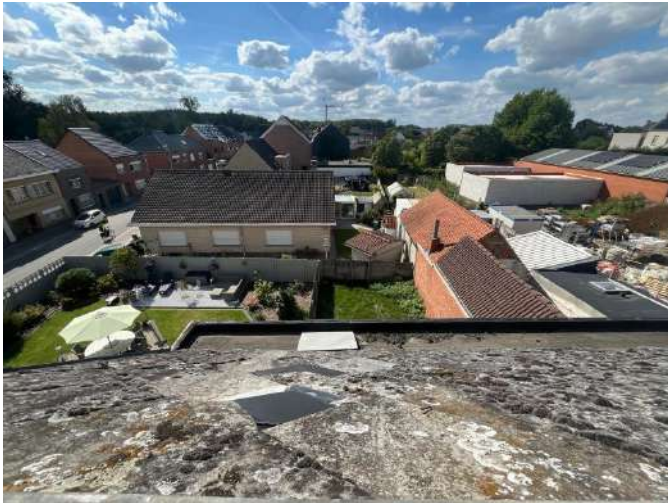
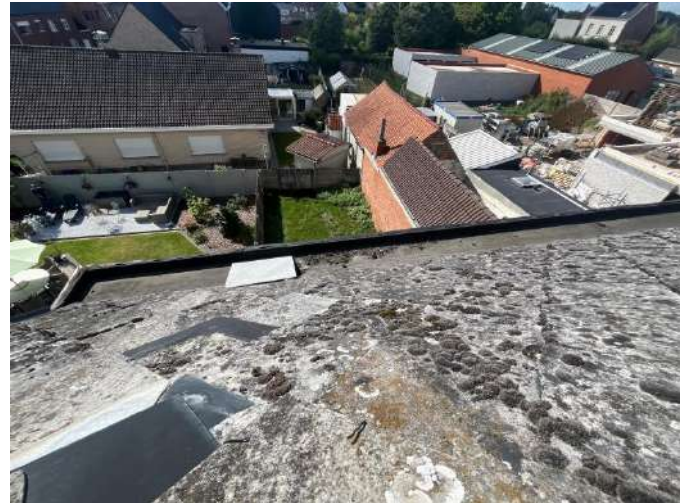
Overzichtsfoto

Detailfoto

Het asbestmateriaal valt onder de mijlpaal van 2040.

**Dringend verwijderen**

| Beschrijving | Dakgoot achtegevel - sediment |
| Type afvalstof | Betreft resten (contaminatie) van verwerking of beschadiging |
| Type resten (contaminatie) | <ul style="list-style-type: none"><li>• Stof, deeltjes &lt; 4 mm, flinters, gruis (los, opliggend)</li></ul> |
| Bron van de resten | Dakleien |
| Gebondenheid resten | Niet hecht |
| Hoeveelheid (gewicht - aantal) | <ul style="list-style-type: none"><li>• 2,00 kg - 1 stuk</li></ul> |

- Verwijder het asbestafval.

- Eenvoudige handelingen: mag via doe-het-zelf of door werknemer(s) met opleidingsattest eenvoudige handelingen  
We raden aan om de sedimenten te laten verwijderen door een firma met een opleidingsattest eenvoudige handelingen. U mag, in principe, ongeacht beschadigingen of vrije asbestvezels, deze asbesthoudende toepassing ook zelf verwijderen met inachtneming van de nodige veiligheidsmaatregelen om uzelf en uw omgeving te beschermen. Een beschadigde asbesthoudende toepassing in slechte staat kan makkelijk verder breken of vergruizen. Er komen dan schadelijke asbestvezels vrij die ingeademd kunnen worden.

U mag enkel de sedimenten zelf verwijderen indien u over het juiste persoonlijk beschermingsmateriaal (PBM's) beschikt (een FFP3 wegwerpmasker of halfgelaatsmasker met P3 filter, een wegwerpoverall Tyvek CAT III type 5 of 6, stevige wegwerphandschoenen en afspoelbare schoenen). Tijdens de werken dient u de sedimenten continu te vernevelen met water of een aangepast fixeermiddel. De asbesthoudende toepassing mag niet verder beschadigd of vergruisd geraken.

De asbesthoudende toepassing en de gebruikte PBM's dient u dubbel te verpakken in stevige plastic en naar het containerpark of een erkend asbestinzamelaar te brengen.

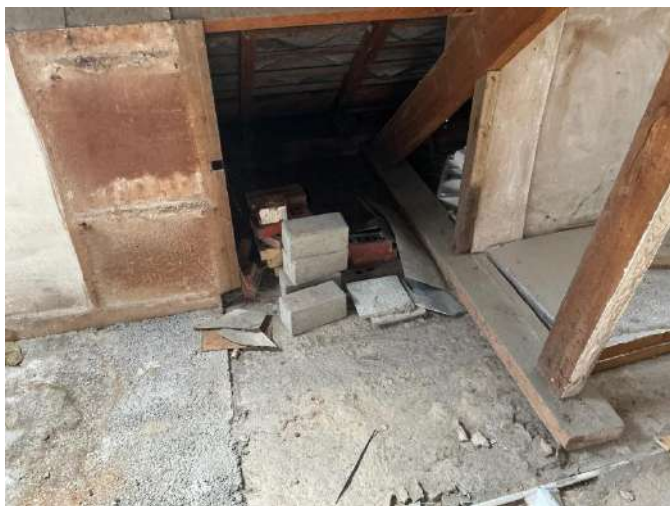
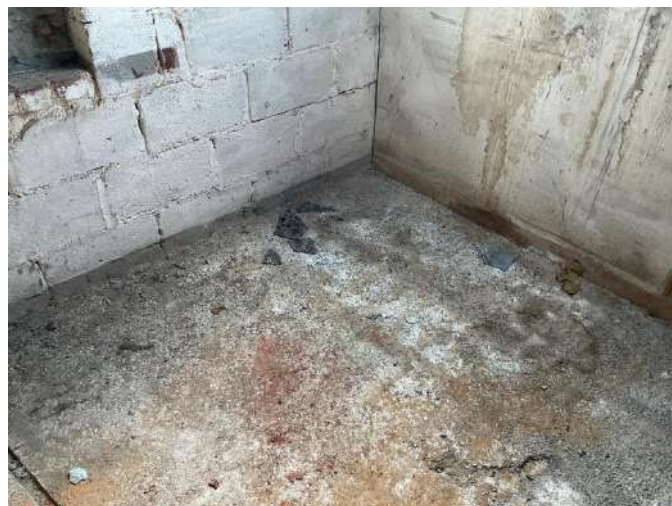
Overzichtsfoto

Detailfoto

Het asbestmateriaal valt onder de mijlpaal van 2040.

**Dringend verwijderen**

| Beschrijving | Zolder - leien |
| Type afvalstof | Betreft stock-voorraad of gedemonteerde asbestmaterialen |
| Asbestmaterialen | <ul style="list-style-type: none"><li>Dak- en gevelbekleding - Lei, shingle</li></ul> |
| Gebondenheid op basis van bindmiddel | Hecht |
| Hoeveelheid (gewicht - aantal) | <ul style="list-style-type: none"><li>3,00 kg - 1 stuk</li></ul> |

- Verwijder het asbestafval.
- Voer bijkomende staalname(s) uit.

- Eenvoudige handelingen: mag via doe-het-zelf of door werknemer(s) met opleidingsattest eenvoudige handelingen  
We raden aan om het asbestverdachte materiaal te laten verwijderen door een firma met een opleidingsattest eenvoudige handelingen. U mag, in principe, ongeacht beschadigingen of vrije asbestvezels, deze asbestverdachte toepassing ook zelf verwijderen met inachtneming van de nodige veiligheidsmaatregelen om uzelf en uw omgeving te beschermen. Een beschadigde asbestverdachte toepassing in slechte staat kan makkelijk verder breken of vergruizen. Er komen dan schadelijke asbestvezels vrij die ingeademd kunnen worden.

U mag enkel het asbestverdachte materiaal zelf verwijderen indien u over het juiste persoonlijk beschermingsmateriaal (PBM's) beschikt (een FFP3 wegwerpmasker of halfgelaatsmasker met P3 filter, een

wegwerpoveral Tyvek CAT III type 5 of 6, stevige wegwerphandschoenen en afspoelbare schoenen). Tijdens de werken dient u het asbestverdachte materiaal continu te vernevelen met water of een aangepast fixeermiddel. De asbestverdachte toepassing mag niet verder beschadigd of vergruisd geraken.

De asbestverdachte toepassing en de gebruikte PBM's dient u dubbel te verpakken in stevige plastic en naar het containerpark of een erkend asbestinzamelaar te brengen.

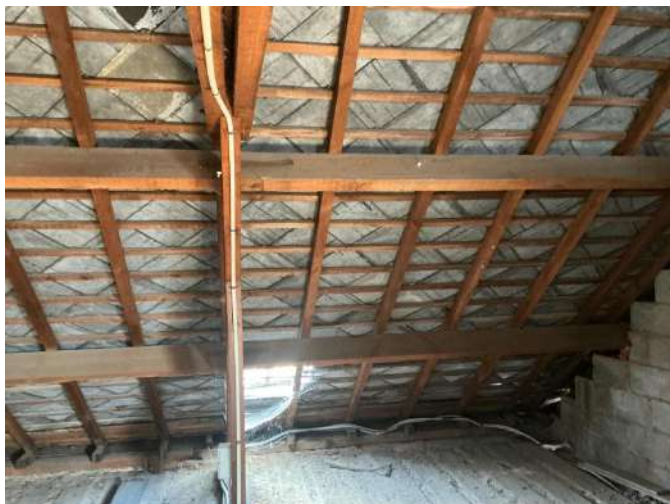
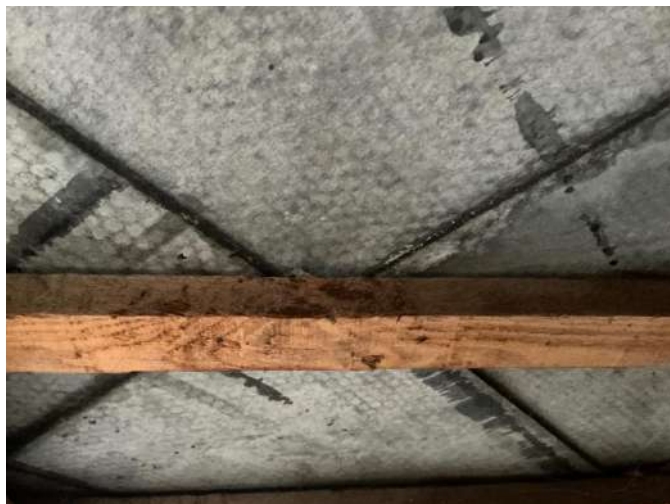
Overzichtsfoto

Detailfoto

Het asbestmateriaal valt onder de mijlpaal van 2034.

Verwijderen

| Eindbeoordeling materiaalrisico | Verhoogd materiaalrisico en/of verhoogde kans op vezelvrijgave |

| Gebondenheid | Categorie 1: hechtgebonden in oorsprong |
| Asbestsoort (vezeltype) | Alleen chrysotiel aanwezig |
| Asbestconcentratie | Laag (< 50%) |
| Toestand van het materiaal | Matig beschadigd, matig verweerd |

| # | Type | Referentie | Resultaat |
|---|---|---|---|
| 3.1 | Puntmonster | MM05 | Chrysotiel |

| Beschrijving | Dak - leien |
| Hoeveelheid (oppervlakte - aantal) | • 48,00 m <sup>2</sup> - 1 stuk |

- Zorg voor een veilig beheer. Vermijd het beschadigen van het asbestmateriaal. Controleer de toestand jaarlijks op wijzigingen.
- Hemelwater dat afspoelt van asbestcement daken of gevels kan asbestdeeltjes bevatten. Gebruik het enkel voor gesloten circuits (bv. spoelen toiletten). Reinig na het vervangen van het dak of de gevel de dakgoten en regenwaterput of -ton om asbesthoudend sediment of slib te verwijderen

- Eenvoudige handelingen: mag via doe-het-zelf of door werknemer(s) met opleidingsattest eenvoudige handelingen  
We raden aan om de dakleien te laten verwijderen door een firma met een opleidingsattest eenvoudige handelingen. U mag, in principe, ongeacht beschadigingen of vrije asbestvezels, deze asbesthoudende toepassing ook zelf verwijderen met inachtneming van de nodige veiligheidsmaatregelen om uzelf en uw omgeving te beschermen. Een beschadigde asbesthoudende toepassing in slechte staat kan makkelijk verder breken of vergruizen. Er komen dan schadelijke asbestvezels vrij die ingeademd kunnen worden.  
De verwijdering van het materiaal moet met de nodige zorg en veiligheidsvoorzieningen gebeuren.

1. leien mogen niet breken of beschadigd worden (nooit gooien of breken)
2. besproei de leien met speciaal fixeermiddel (per keer +- 5m<sup>2</sup>)
3. bevestigingsnagel lei losmaken d.m.v. klauwhamer met blokje hout eronder om beschadiging te vermijden
4. leien één voor één losmaken
5. leien één voor één voorzichtig stapelen in een asbestafvalzak (niet breken)
6. met het asbestafval kunt u terecht op het recyclagepark of bij een geregistreerde . asbestinzamelaar

U mag enkel dakleien zelf verwijderen indien u over het juiste persoonlijk beschermingsmateriaal (PBM's) beschikt (een FFP3 wegwerpmasker of halfgelaatsmasker met P3 filter, een wegwerpoveral Tyvek CAT III type 5 of 6, stevige wegwerphandschoenen en afspoelbare schoenen).

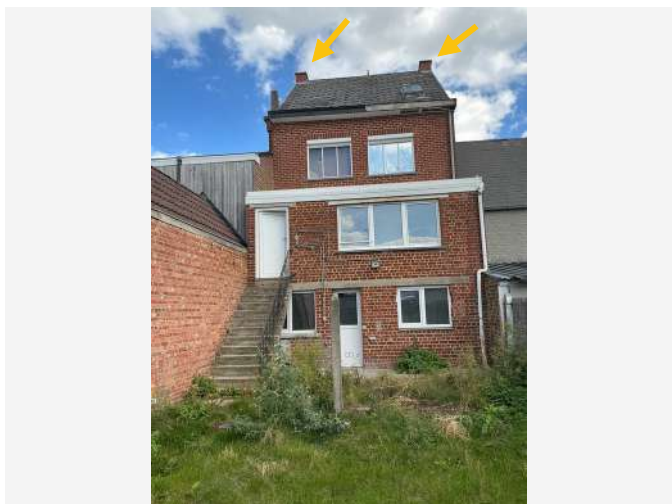
Situeringsfoto

**Reden:** Het te onderzoeken materiaal situeert zich hoger dan 3,50 m te rekenen vanaf een veilige ondergrond

**Uitleg van de asbestdeskundige:** Omwille van de hoogte van de schouw (schoorsteen) op het dak en de volledige afwerking van de schouw in de woning is deze schouw niet te onderzoeken zonder destructief onderzoek of gespecialiseerd materiaal nl. hoogtewerker en inspectiecamera. Dit gespecialiseerde materiaal was niet ter plaatse tijdens het inspectiebezoek (langs de schoorsteen kan de binnenzijde van de schouw geïnspecteerd worden).

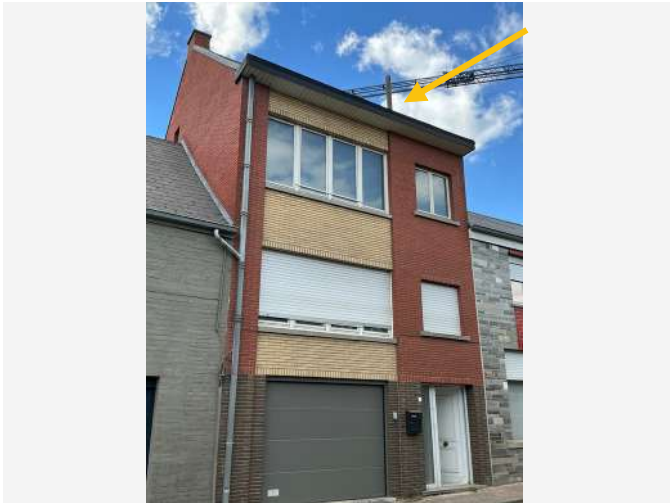
Situeringsfoto

**Reden:** Het te onderzoeken materiaal situeert zich hoger dan 3,50 m te rekenen vanaf een veilige ondergrond

**Uitleg van de asbestdeskundige:** Omwille van de hoogte is het inspectiegebied niet toegankelijk behalve met gespecialiseerd materiaal (hoogtewerker). Dit gespecialiseerde materiaal was niet ter plaatse tijdens het inspectiebezoek.

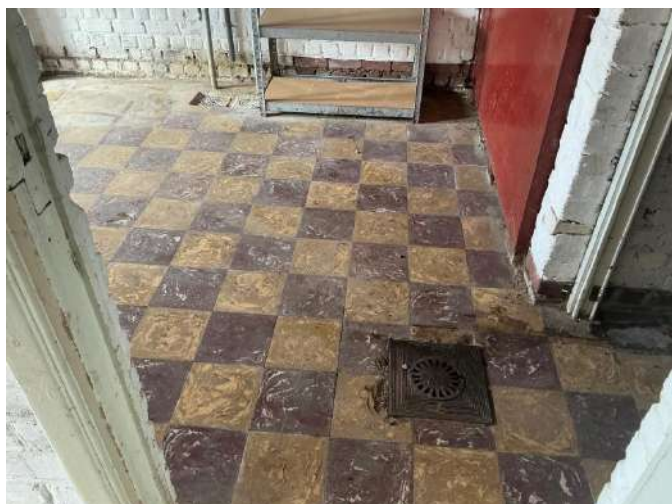
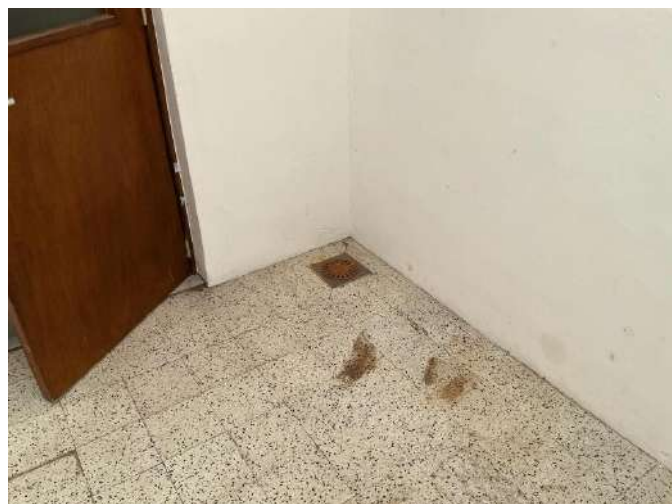
## Fiche 6: Washuis/veranda - putten / toe- en afvoerbuizen

Situeringfoto

Detailfoto

Op het moment dat deze woning werd gebouwd, werden regelmatig asbestverdachte toe-en afvoerbuizen geplaatst.

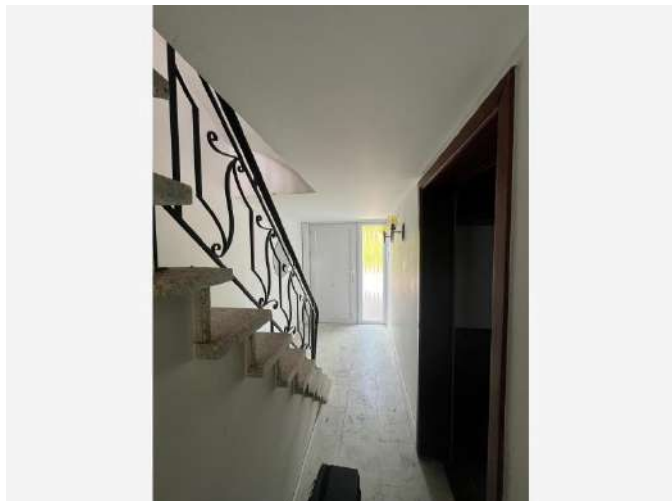
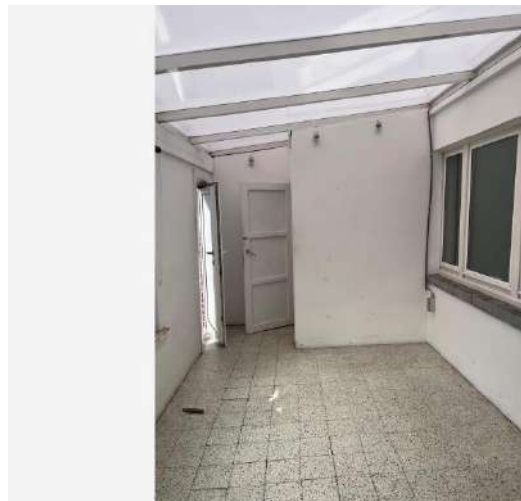
## Fiche 8: Gelijkvloers/1ste verd. - tegellijm - (onder vloeren/achter plinten)

Situeringfoto

Detailfoto

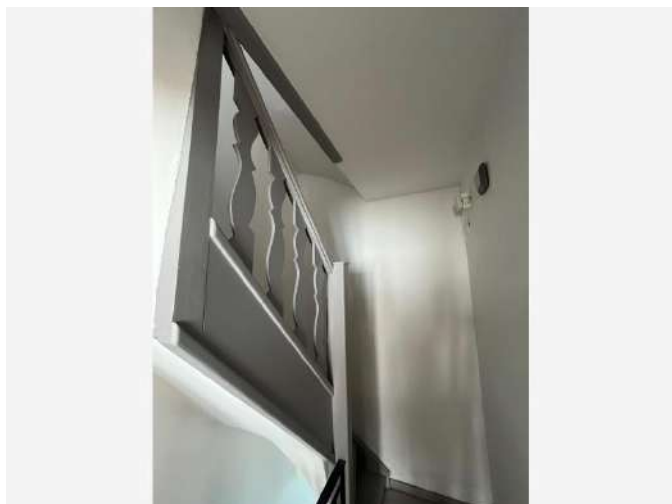
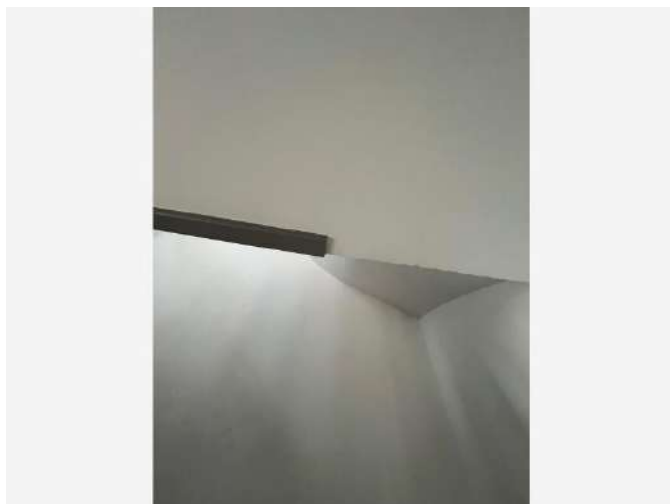
## Fiche 10: Gipspleisterwerk plafonds

Geen asbest

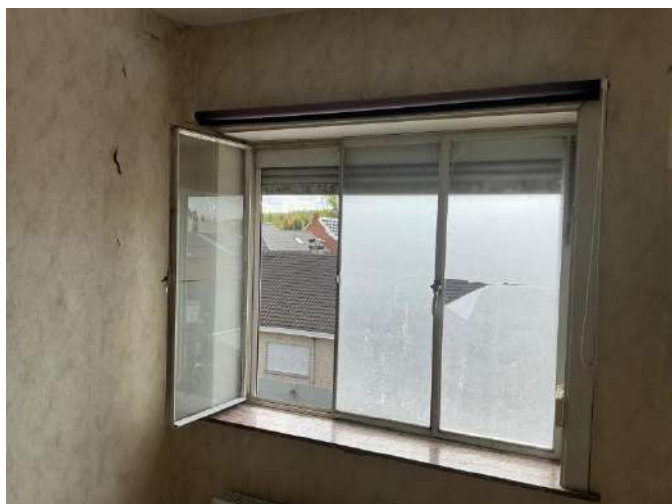
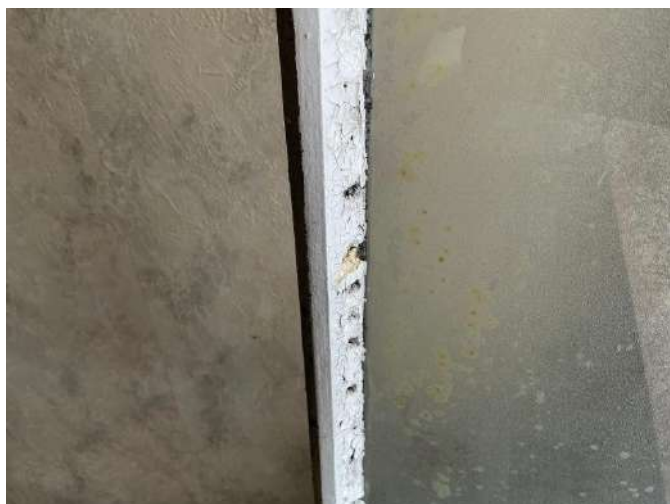
## Fiche 11: Woning - enkel glas - schrijnwerk (glas) - mastiek

Geen asbest

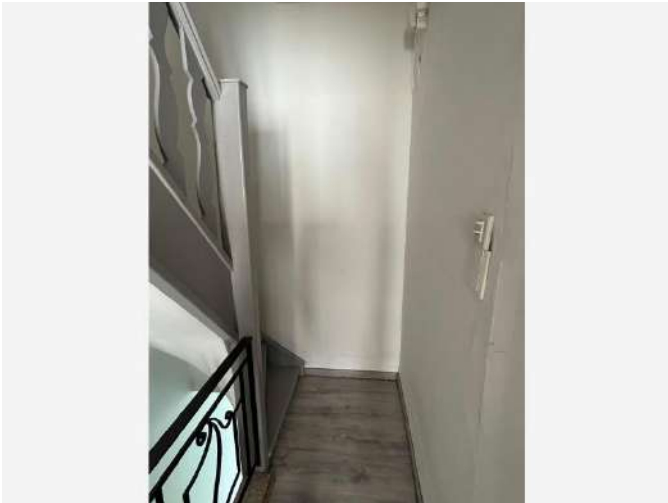
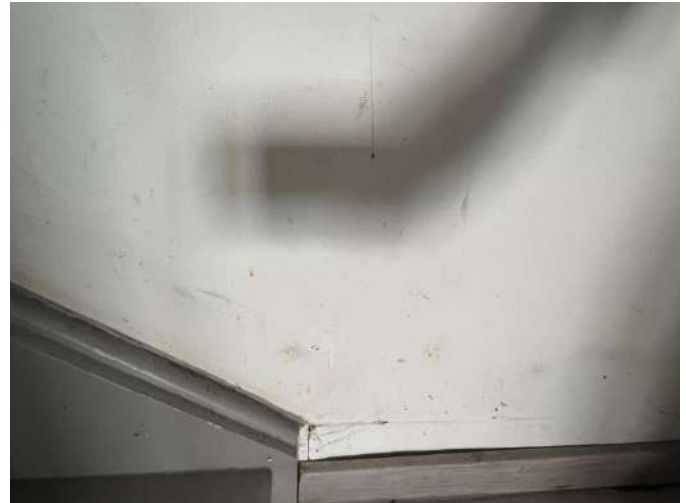
## Fiche 13: Gipspleisterwerk muren

Geen asbest

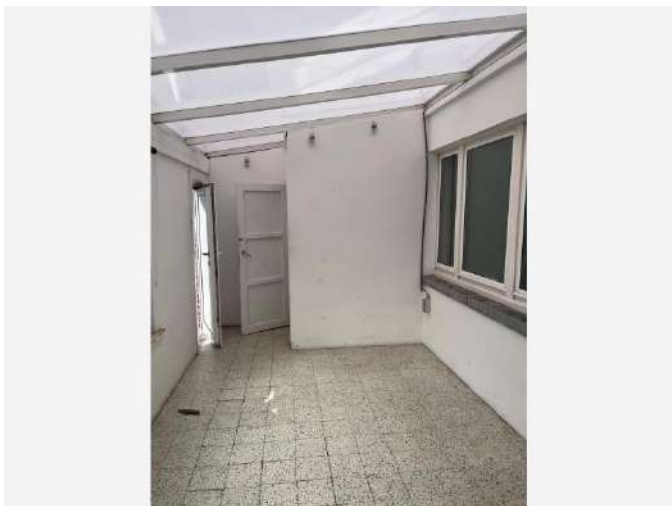
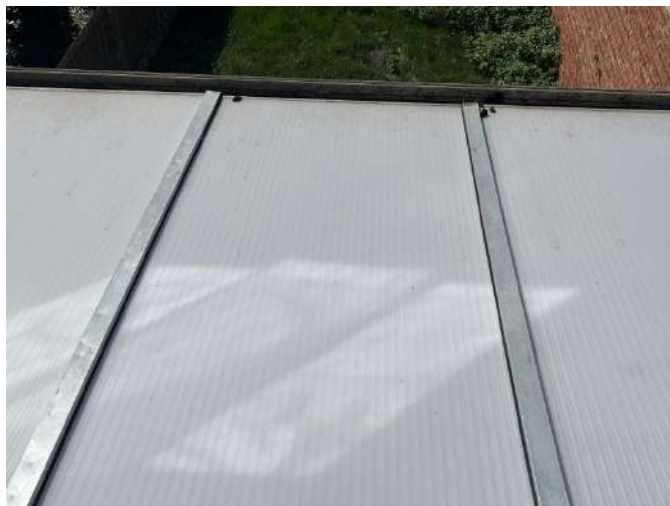
## Fiche 15: Dak - veranda - polycarbonaatplaten

| Beschrijving | Notitie | Terug te vinden op plannen |
|---|---|---|
| Fiche 15: Dak - veranda - polycarbonaatplaten | Polycarbonaatplaten zijn niet asbestverdacht. | Plan 1.6: Dakenplan |

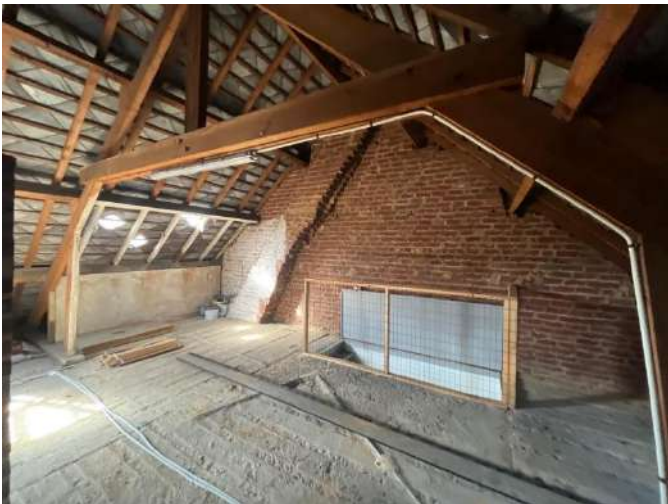
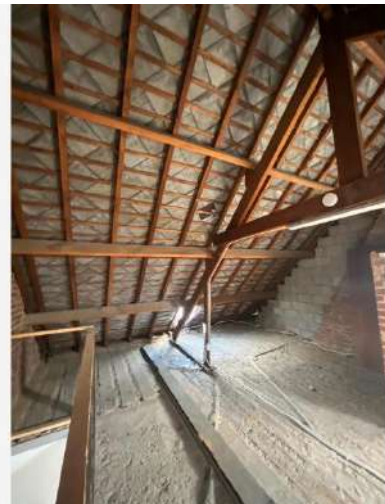
## Fiche 20: Dak - onderdak - controle onderdak - geen onderdak

| Beschrijving | Notitie | Terug te vinden op plannen |
|---|---|---|
| Fiche 20: Dak - onderdak - controle onderdak - geen onderdak | <p>De onderdakplaten waren tijdens het plaatsbezoek inspecteerbaar op volgende plaatsen: zolder - vaststelling : geen onderdak. Deze inspectie geeft geen uitsluitsel over de totaliteit van het dak.</p> <p>Indien bij werken andere materialen worden vastgesteld dan diegene die nu steekproefsgewijs zijn vastgesteld dienen zij alsnog worden onderzocht te worden op hun asbestverdachtheid. (<a href="http://www.asbestconsulting.be">www.asbestconsulting.be</a>)</p> | Plan 1.6: Dakenplan |
