# Asbestinventarisatetest

Koning Albertstraat 142, 2381 Ravels

Attestnummer : 20260405-000088.000

**Niet-asbestveilig**

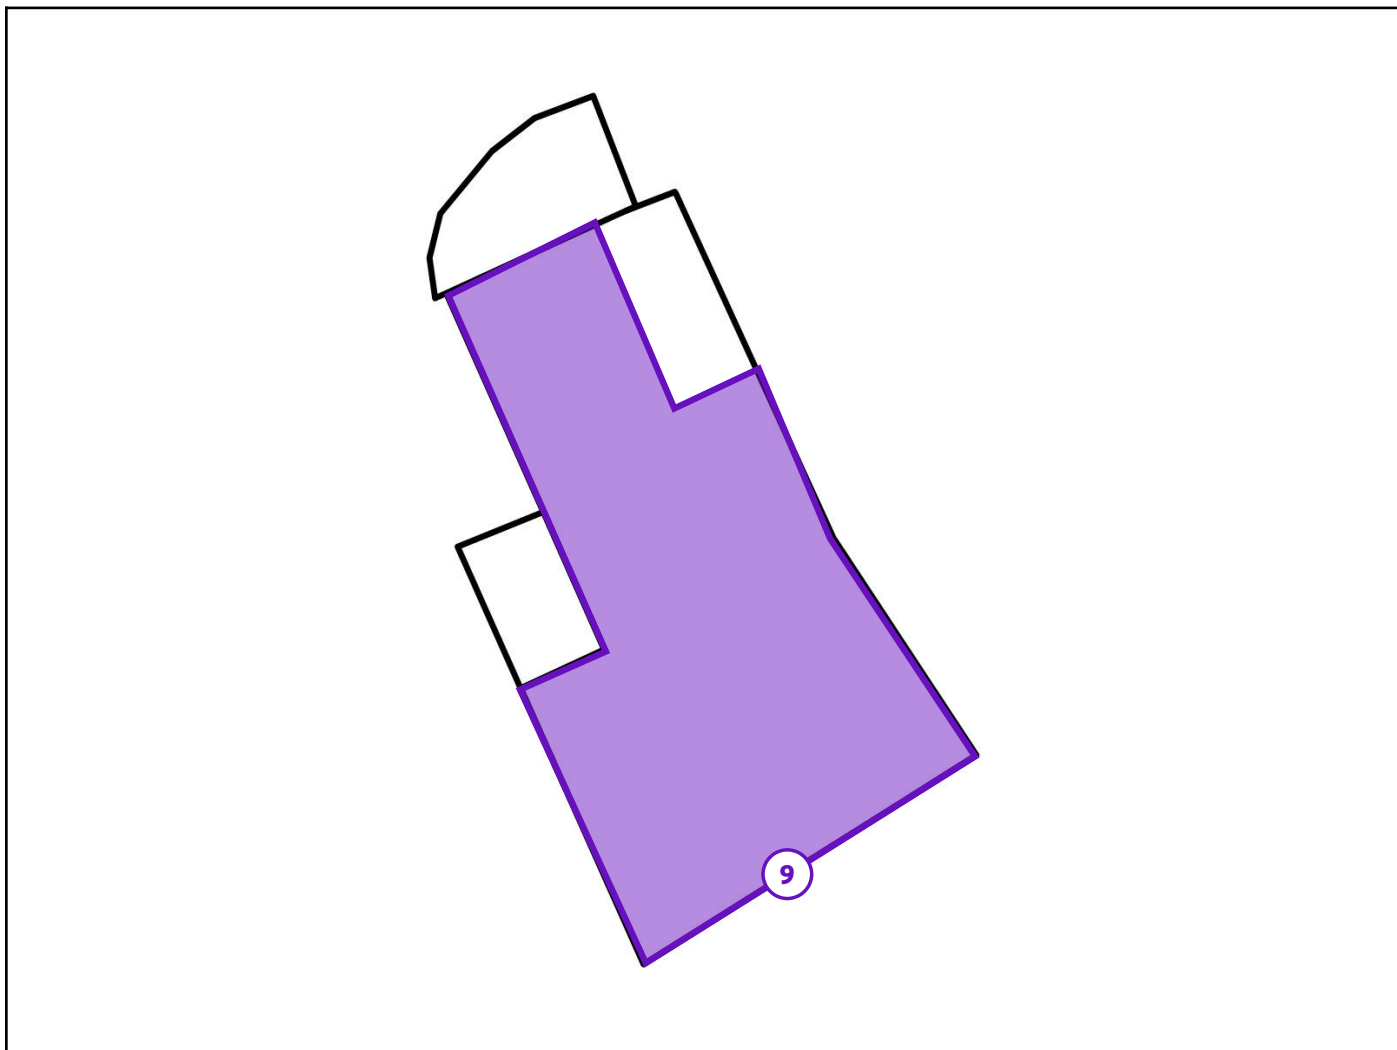
## Plan 1.2: W&Z: onderdak

| Beschrijving | Type | Actie |
|---|---|---|
| 9. Onderdak: niet vast te stellen. | Beperking | - |

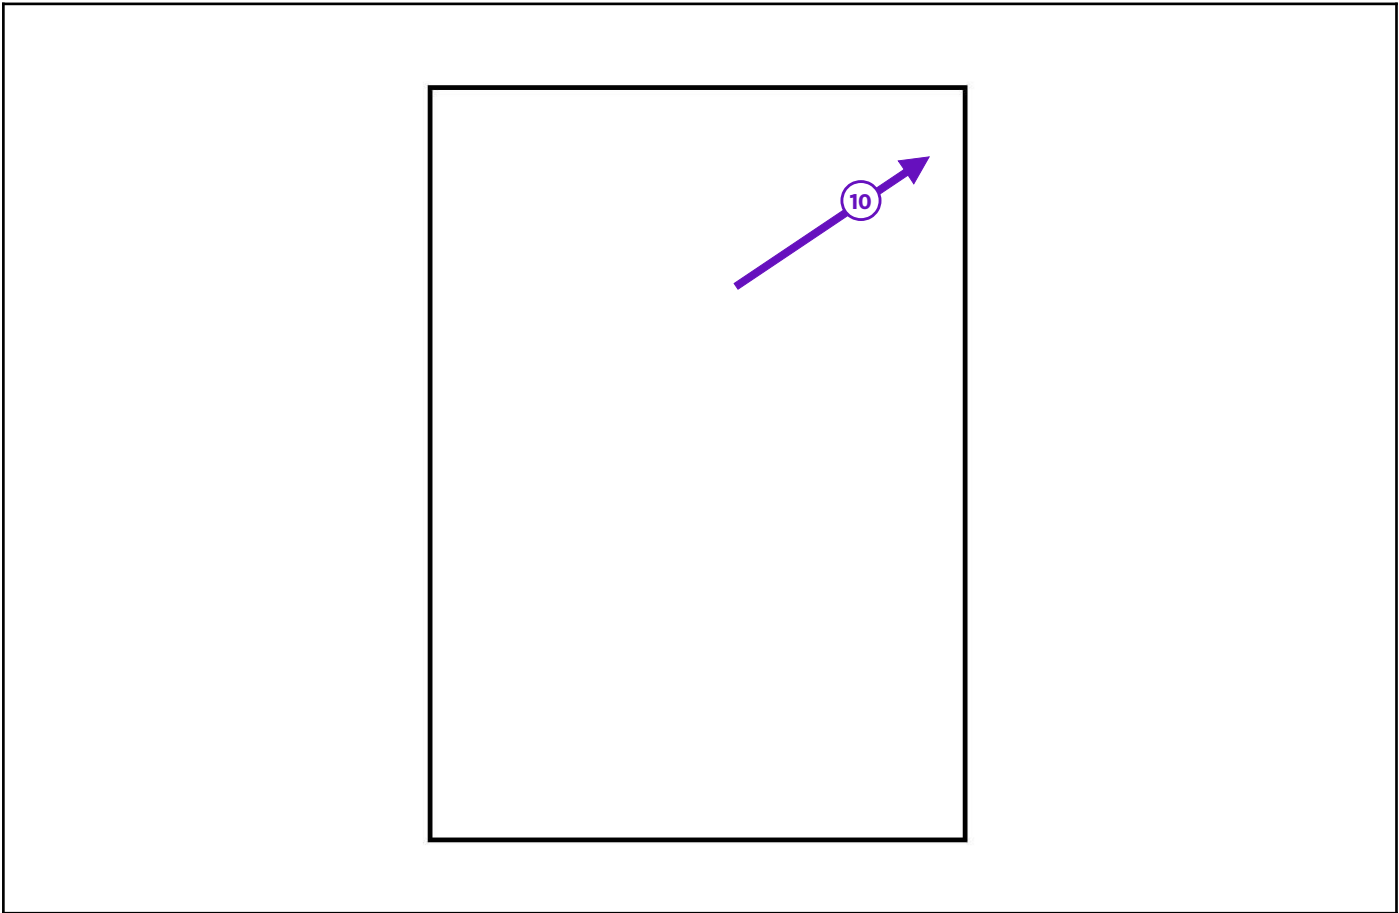
# Plan 2.1: Kelder: kruipruimte

| Beschrijving | Type | Actie |
|---|---|---|
| 10. Kruipruimte | Beperking | - |

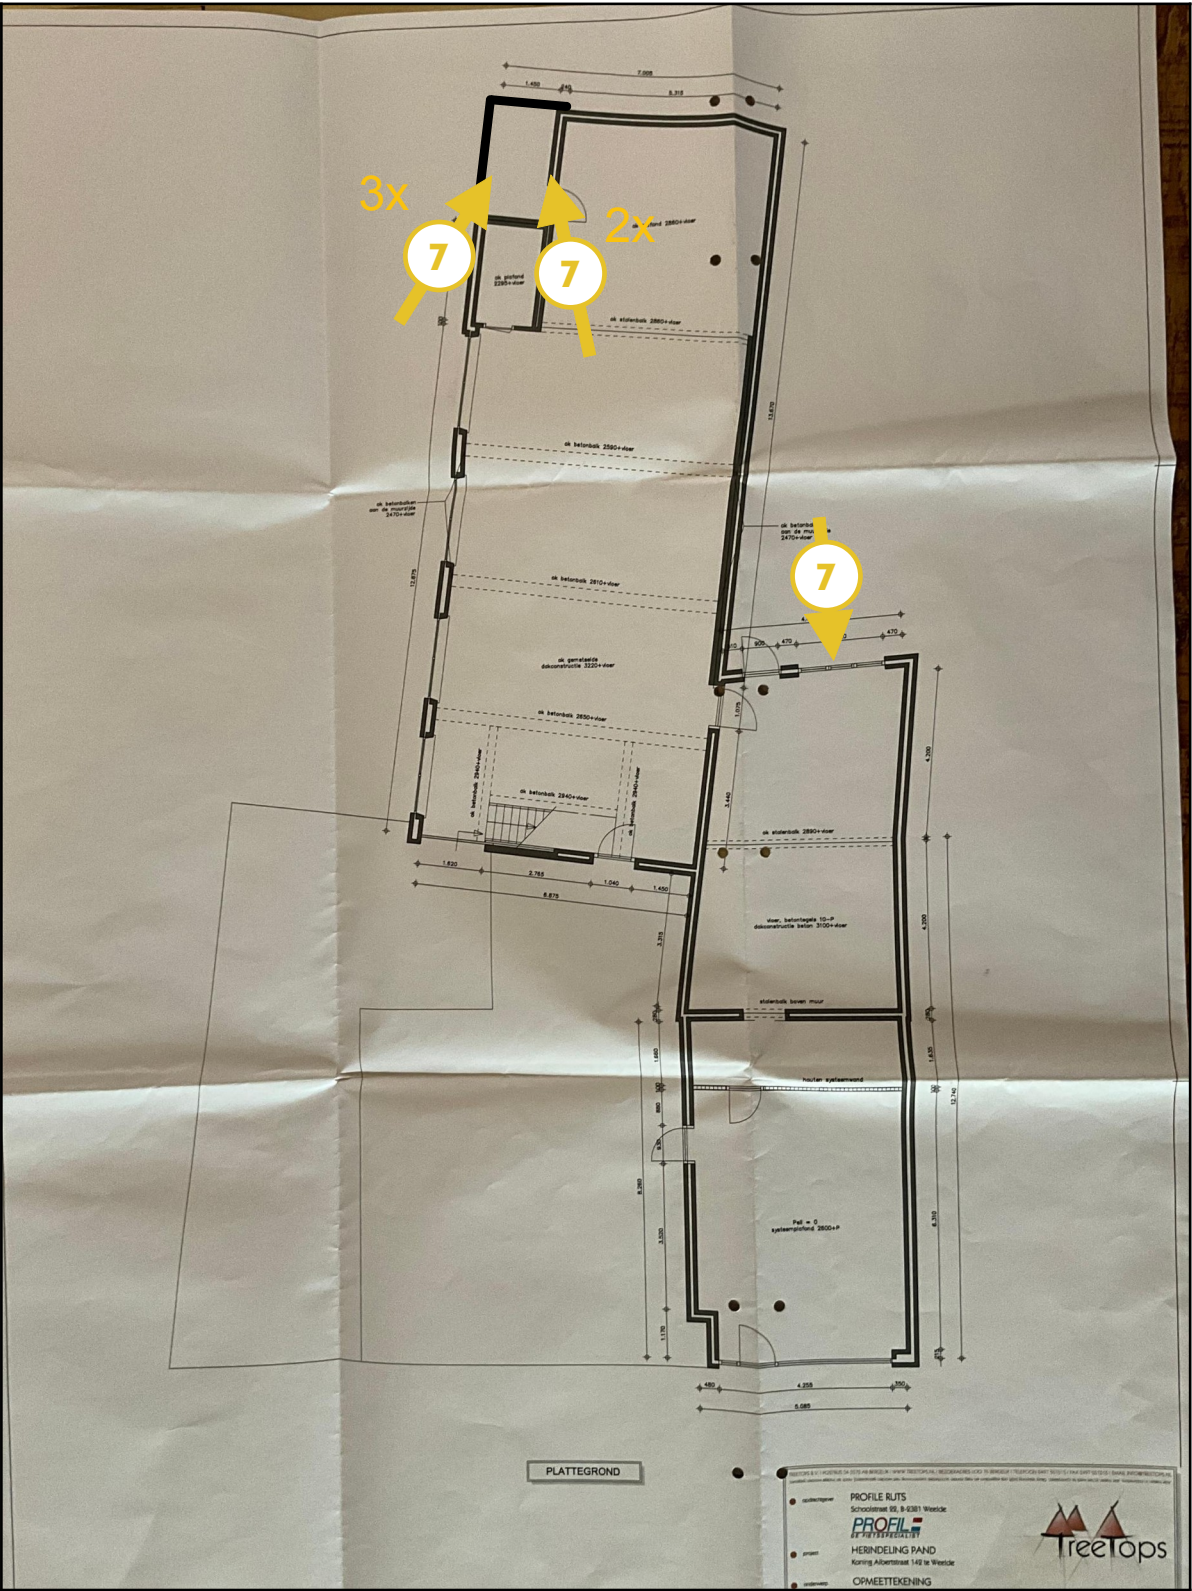
Plan 3.1: GLV: bakeliet

| 7. Bakeliet toep. (schakelaars-stopcontact-verdeeldozen) | Asbestmateriaal | Zorgvuldig beheren |

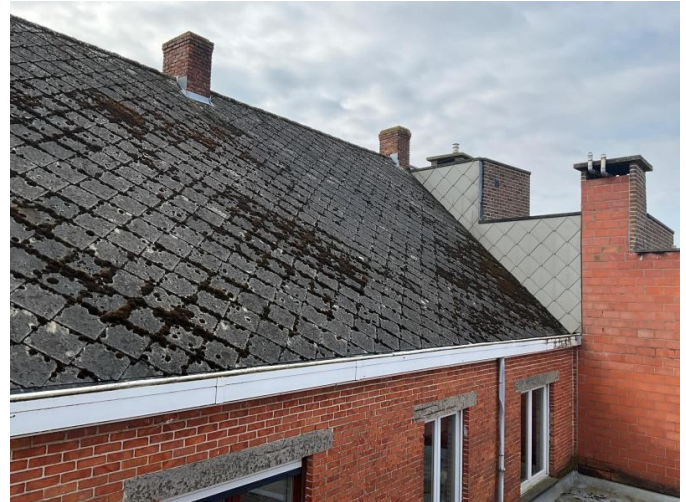
Overzichtsfoto

### Conclusie

Standaard dragen van de nodige wegwerp beschermingsmiddelen FFP 3 masker , handschoenen en tyvec CAT III type 5-6 , afwasbaar schoeisel Indien mogelijk de ondervloer afdekken , leien voorzichtig verwijderen, extra fixeren, niet breken , niet gooien, onmiddellijk verpakken of voorzichtig in container met asbest bag plaatsen. Voldoende benevelen/bevochtigen tijdens de duur van de werken. Gebruik geen stortkokers. Voor

-er geen minderjarigen of derden aanwezig zijn -u beschikt over PE-folie en zakken om loskomende deeltjes en het afval op te vangen en te verpakken -u beschikt over een vernevelaar (water) of fixeermiddel om het asbestmateriaal te bevochtigen tijdens de volledige duur van de werken -u weet hoe u asbestmateriaal veilig kan demonteren zonder stof of breuken -u beschikt over natte doeken om eventuele resten en stof weg te nemen

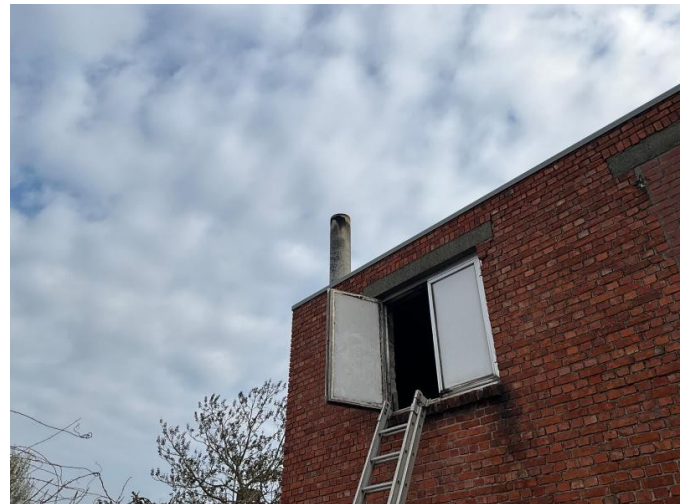
Overzichtsfoto

### Conclusie

- Eenvoudige handelingen: mag via doe-het-zelf of door werknemer(s) met opleidingsattest eenvoudige handelingen  
EH via doe-het zelf De buis kan voorzichtig losgebeiteld worden , extra bevochtigen om stof te voorkomen  
Standaard dragen van de nodige wegwerp beschermingsmiddelen FFP 3 masker , handschoenen en tyvec CAT III type 5-6 , afwasbaar schoeisel Bij de gemeente/containerpark afsluitzakken halen om dubbel in te pakken , sluit luchtdicht af en breng naar het plaatselijk containerpark als hechtgebonden asbestafval. Voor hechtgebonden toepassingen: Bij verwijdering door doe-het-zelf moet men dit afval dubbel en luchtdicht verpakt aandielen bij het gemeentelijk recyclagepark. Men raadpleegt best op voorhand de voorwaarden van het recyclagepark. Zie ook link Zie <https://ovam.vlaanderen.be/wie-mag-wat-verwijderen>  
<https://ovam.vlaanderen.be/voorzorgsmaatregelen-bij-asbestverwijdering>

worden achteraan in het attest verder toegelicht Mag en wil uzelf verwijderen: Zorg er dan voor dat: -u zich vooraf goed informeert op [www.asbestinfo.be](http://www.asbestinfo.be) -u zich beschermt met een FFP3 mondmasker, wegwerphandschoenen, wegwerpoveral Cat III type 5-6, afspoelbaar schoeisel -er geen minderjarigen of derden aanwezig zijn -u beschikt over PE-folie en zakken om loskomende deeltjes en het afval op te vangen en te verpakken -u beschikt over een vernevelaar (water) of fixeermiddel om het abestmateriaal te bevochtigen tijdens de volledige duur van de werken -u weet hoe u asbestmateriaal veilig kan demonteren zonder stof of breuken -u beschikt over natte doeken om eventuele resten en stof weg te nemen

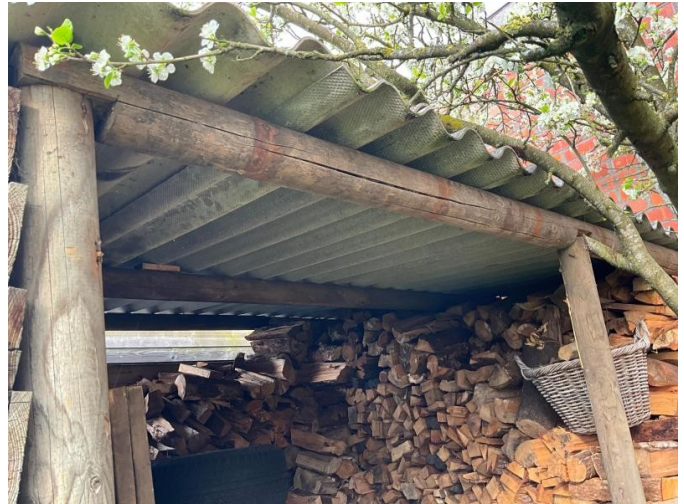
Overzichtsfoto

### Conclusie

| Identificatiemethode | <p>De asbestdeskundige beoordeelt het materiaal als asbestverdacht en dus asbesthoudend, en dit zonder monstername.</p> <p>Motivatie: De monstername brengt andere schade aan dan schade die inherent is aan de monstername.</p> |

- Eenvoudige handelingen: mag via doe-het-zelf of door werknemer(s) met opleidingsattest eenvoudige handelingen  
EH via doe-het zelf Standaard dragen van de nodige wegwerp beschermingsmiddelen FFP 3 masker , handschoenen en tyvec CAT III type 5-6 , afwasbaar schoeisel Indien mogelijk de ondervloer afdekken , golfplaten voorzichtig verwijderen, extra fixeren, niet breken , niet gooien, onmiddellijk dubbel verpakken , luchtdicht afsluiten of voorzichtig in container met asbest bag plaatsen. Voldoende benevelen/bevochtigen tijdens de duur van de werken. Indien golfplaten in slechte staat zijn en kans bestaat op breken : Eenvoudige handeling opgeleid personeel , alle werknemer(s) moeten wel beschikken over een opleidingsattest eenvoudige handelingen 8u Voor hechtgebonden toepassingen: Bij verwijdering door doe-het-zelf moet men

Mag en wil uzelf verwijderen: Zorg er dan voor dat: -u zich vooraf goed informeert op [www.asbestinfo.be](http://www.asbestinfo.be) -u zich beschermt met een FFP3 mondmasker, wegwerphandschoenen, wegwerpoverall Cat III type 5-6, afspoelbaar schoeisel -er geen minderjarigen of derden aanwezig zijn -u beschikt over PE-folie en zakken om loskomende deeltjes en het afval op te vangen en te verpakken -u beschikt over een vernevelaar (water) of fixeermiddel om het asbestmateriaal te bevochtigen tijdens de volledige duur van de werken -u weet hoe u asbestmateriaal veilig kan demonteren zonder stof of breuken -u beschikt over natte doeken om eventuele resten en stof weg te nemen

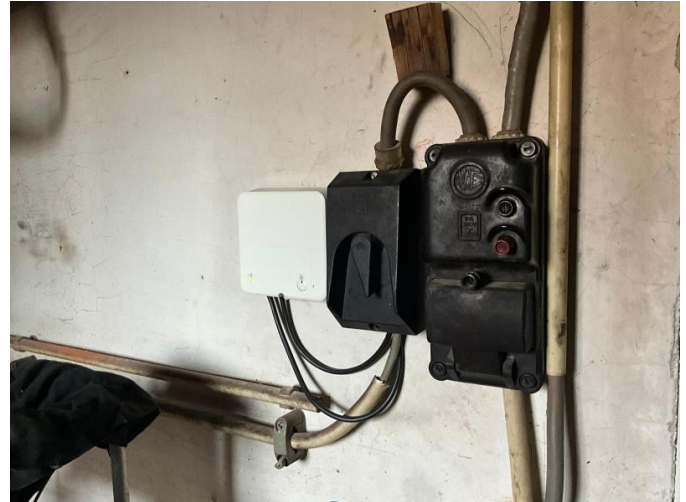
Overzichtsfoto

### Conclusie

| Identificatiemethode | <p>De asbestdeskundige beoordeelt het materiaal als asbestverdacht en dus asbesthoudend, en dit zonder monstername.</p> <p>Motivatie: De monstername brengt andere schade aan dan schade die inherent is aan de monstername.</p> |

- Eenvoudige handelingen: mag via doe-het-zelf of door werknemer(s) met opleidingsattest eenvoudige handelingen  
Schakelaars, stopcontacten en andere gelijkaardige toepassingen kunnen eenvoudig losgeschroefd worden --> EH doe-het-zelf. Afgesloten of verzegelde kast --> EH opgeleid techniek personeel 8u basisopleiding asbest. Voor elektrische infrastructuur en uitrusting dient u vooraleer men deze toepassing gaat bevochtigen de elektriciteit af te sluiten (zoniet elektrocutie-/brandgevaar). standaard dragen van de nodige wegwerp beschermingsmiddelen FFP 3 masker , handschoenen en tyvec CAT III type 5-6 , afspoelbaar schoeisel Losschroeven en dubbel verpakken in plastic , sluit luchtdicht af en breng dit als hechtgebonden afval naar een plaatselijk containerpark. Voor hechtgebonden toepassingen: Bij verwijdering door doe-het-zelf moet men dit afval dubbel en luchtdicht verpakt aandienen bij het gemeentelijk recyclagepark. Men raadpleegt best op voorhand de voorwaarden van het recyclagepark.

-u beschikt over een vernevelaar (water) of fixeermiddel om het abestmateriaal te bevochtigen tijdens de volledige duur van de werken

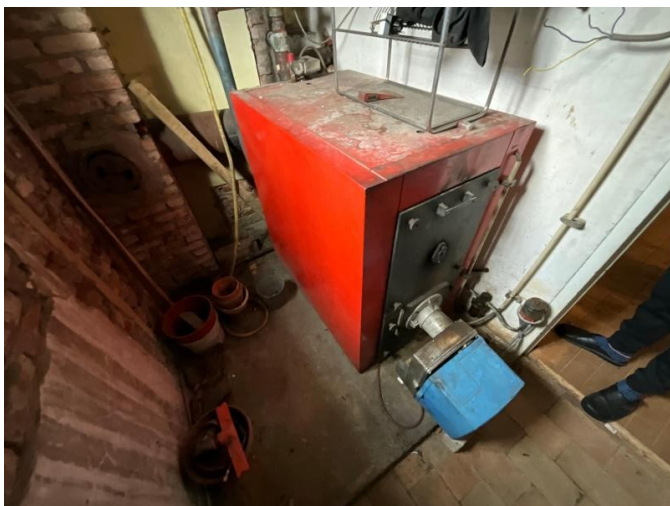
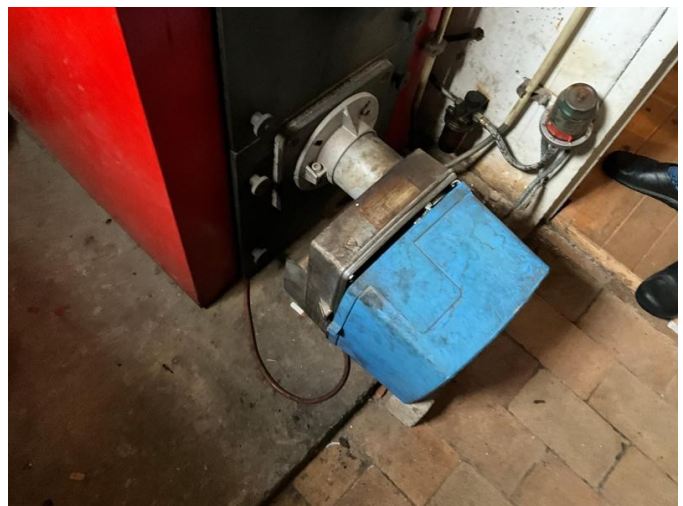
### Fiche 37: CV ketel en brander geen info

| Beschrijving | Notitie | Terug te vinden op plannen |
|---|---|---|
| Fiche 37: CV ketel en brander geen info | Er is geen duidelijk info van de ketel of brander aanwezig. Laat deze onderzoeken door een opgeleid techniek (8u asbest). | Plan 3.3: GLV: HVAC / niet waarneembaar |
