# Asbestinventarisatetest

Purmansstraat 4, 3583 Beringen

Attestnummer : 20260618-000385.000

**Niet-asbestveilig**

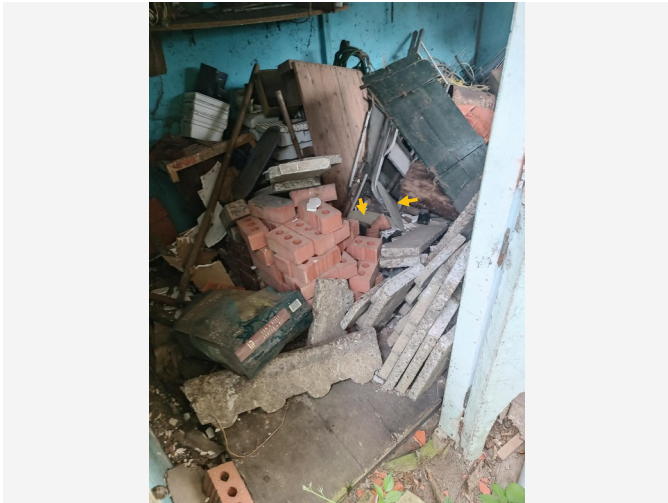
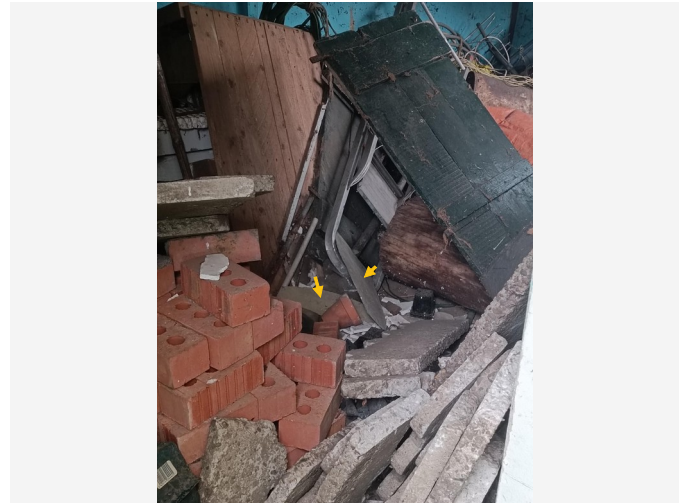
Het asbestmateriaal valt onder de mijlpaal van 2040.

**Dringend verwijderen**

- Verwijder het asbestafval.
- Voer bijkomende staalname(s) uit.

Voorstel van verwijderingsmethode

- Eenvoudige handelingen: mag via doe-het-zelf of door werknemer(s) met opleidingsattest eenvoudige handelingen  
Eenvoudige handelingen via doe-het-zelf:

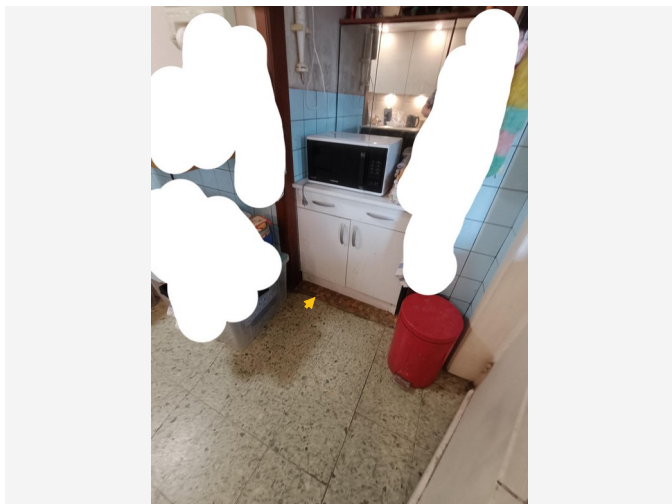
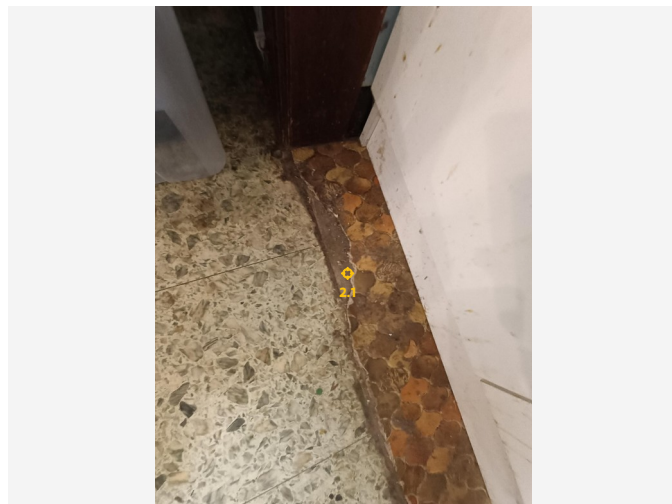
| Opmerking | <p>De bovenzijde bestaat uit kunststof (vinyl). De onderzijde van het vloerzeil bestaat uit karton.</p> <p>De vermelde oppervlaktes en volumes betreffen een beredeneerde raming.</p> <p>Er worden geen rechten verleend aan deze oppervlaktes/volumes.</p> |

- Hermetische zone (erkend asbestverwijderaar)  
bevestiging gelijmd (wit of zwarte lijm) : HZ Erkend saneerder . Bij het lostrekken van de vinyl zal de onderlaag scheuren. Een kartonnen onderlaag is losgebonden. Lijmresten worden met een freesmachine verwijderd in een hermetische zone. Zie ook link Zie <https://ovam.vlaanderen.be/wie-mag-wat-verwijderen>  
<https://ovam.vlaanderen.be/voorzorgsmaatregelen-bij-asbestverwijdering>  
<https://ovam.vlaanderen.be/asbestafval-afvoeren> Zie ook wetgevend kader (website van de OVAM en CODEX boek VI titel 3). <http://werk.belgie.be/sites/default/files/content/documents/Welzijn%20op%20het%20werk/Regelgeving/Codex%20boek%20VI%20titel%203%20Asbest.pdf> methodiek verwijderingsmethodes worden achteraan in het attest verder toegelicht

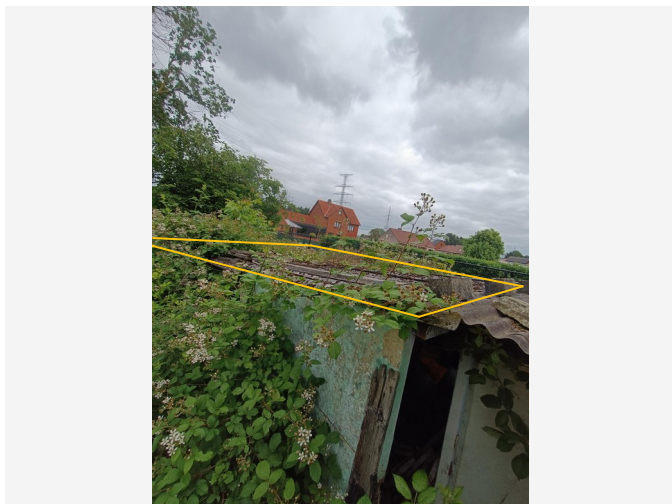
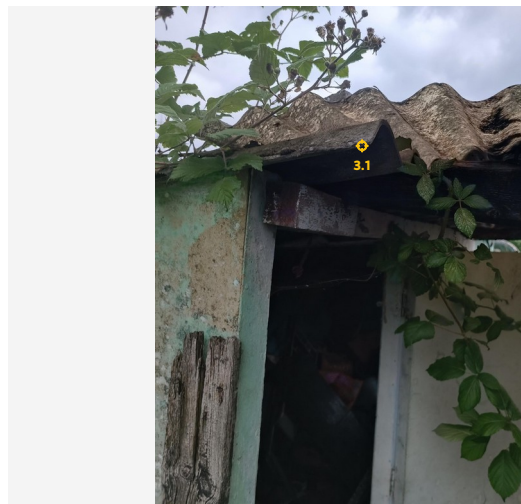
| Opmerking | <p>Er werd een staal genomen aan een uitstekend stuk waardoor de waterdichtheid van de dakbedekking niet in het gedrang komt.</p> <p>De vermelde oppervlaktes, diktes en volumes betreffen een beredeneerde schatting. Er worden geen rechten verleend aan deze oppervlaktes/diktes/volumes</p> |

- Eenvoudige handelingen: mag via doe-het-zelf of door werknemer(s) met opleidingsattest eenvoudige handelingen  
EH via doe-het zelf Standaard dragen van de nodige wegwerp beschermingsmiddelen FFP 3 masker , handschoenen en tyvec CAT III type 5-6 , afwasbaar schoeisel Indien mogelijk de ondervloer afdekken , golfplaten voorzichtig verwijderen, extra fixeren, niet breken , niet gooien, onmiddellijk dubbel verpakken , luchtdicht afsluiten of voorzichtig in container met asbest bag plaatsen. Voldoende benevelen/bevochtigen tijdens de duur van de werken. Indien golfplaten in slechte staat zijn en kans bestaat op breken : Eenvoudige handeling opgeleid personeel , alle werknemer(s) moeten wel beschikken over een opleidingsattest eenvoudige handelingen 8u Voor hechtgebonden toepassingen: Bij verwijdering door doe-het-zelf moet men dit afval dubbel en luchtdicht verpakt aandienen bij het gemeentelijk recyclagepark. Men raadpleegt best op voorhand de voorwaarden van het recyclagepark. Zie ook link Zie <https://ovam.vlaanderen.be/wie-mag-wat->

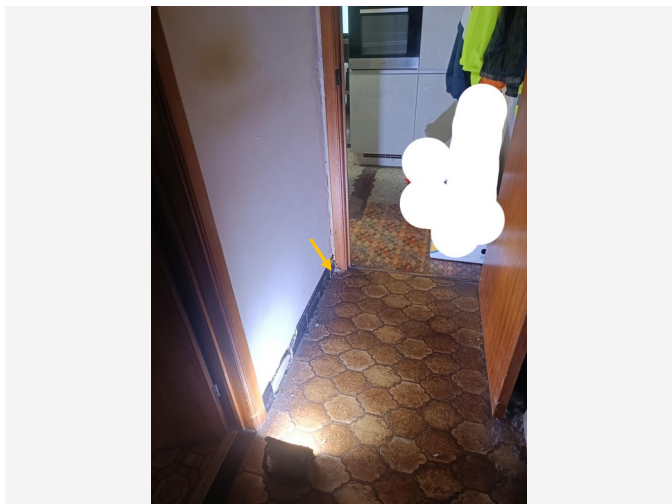
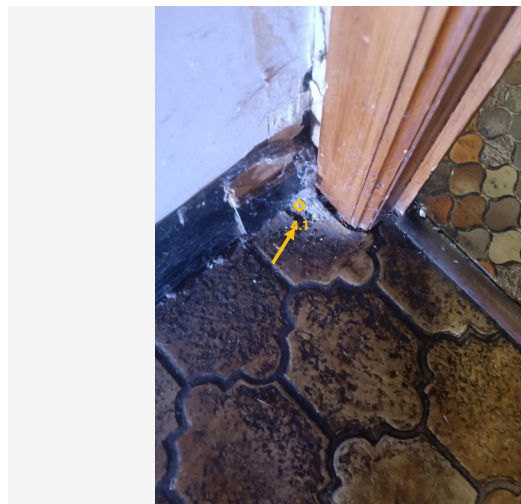
| Opmerking | <p>De bovenzijde bestaat uit kunststof (vinyl). De onderzijde van het vloerzeil bestaat uit karton.</p> <p>De vermelde oppervlaktes en volumes betreffen een beredeneerde raming.</p> <p>Er worden geen rechten verleend aan deze oppervlaktes/volumes.</p> |

- Hermetische zone (erkend asbestverwijderaar)  
bevestiging gelijmd (wit of zwarte lijm) : HZ Erkend saneerder . Bij het lostrekken van de vinyl zal de onderlaag scheuren. Een kartonnen onderlaag is losgebonden. Lijmresten worden met een freesmachine verwijderd in een hermetische zone. Zie ook link Zie <https://ovam.vlaanderen.be/wie-mag-wat-verwijderen>  
<https://ovam.vlaanderen.be/voorzorgsmaatregelen-bij-asbestverwijdering>  
<https://ovam.vlaanderen.be/asbestafval-afvoeren> Zie ook wetgevend kader (website van de OVAM en CODEX boek VI titel 3). <http://werk.belgie.be/sites/default/files/content/documents/Welzijn%20op%20het%20werk/Regelgeving/Codex%20boek%20VI%20titel%203%20Asbest.pdf> methodiek verwijderingsmethodes worden achteraan in het attest verder toegelicht

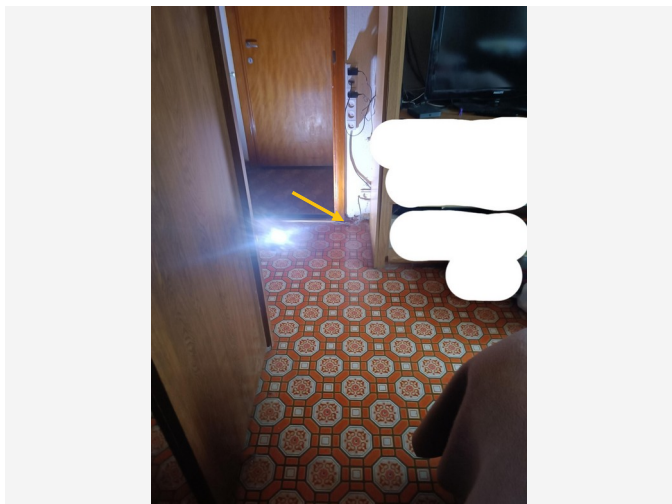
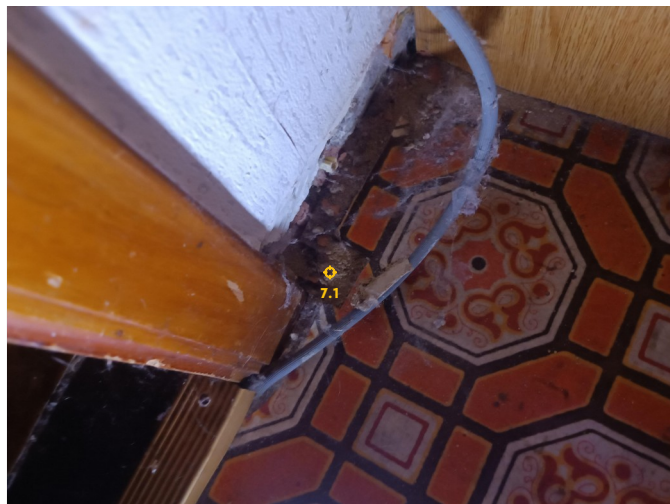
| Opmerking | <p>De bovenzijde bestaat uit kunststof (vinyl). De onderzijde van het vloerzeil bestaat uit karton.</p> <p>De vermelde oppervlaktes en volumes betreffen een beredeneerde raming.</p> <p>Er worden geen rechten verleend aan deze oppervlaktes/volumes.</p> |

- Hermetische zone (erkend asbestverwijderaar)  
bevestiging gelijmd (wit of zwarte lijm) : HZ Erkend saneerder . Bij het lostrekken van de vinyl zal de onderlaag scheuren. Een kartonnen onderlaag is losgebonden. Lijmresten worden met een freesmachine verwijderd in een hermetische zone. Zie ook link Zie <https://ovam.vlaanderen.be/wie-mag-wat-verwijderen>  
<https://ovam.vlaanderen.be/voorzorgsmaatregelen-bij-asbestverwijdering>  
<https://ovam.vlaanderen.be/asbestafval-afvoeren> Zie ook wetgevend kader (website van de OVAM en CODEX boek VI titel 3). <http://werk.belgie.be/sites/default/files/content/documents/Welzijn%20op%20het%20werk/Regelgeving/Codex%20boek%20VI%20titel%203%20Asbest.pdf> methodiek verwijderingsmethodes worden achteraan in het attest verder toegelicht

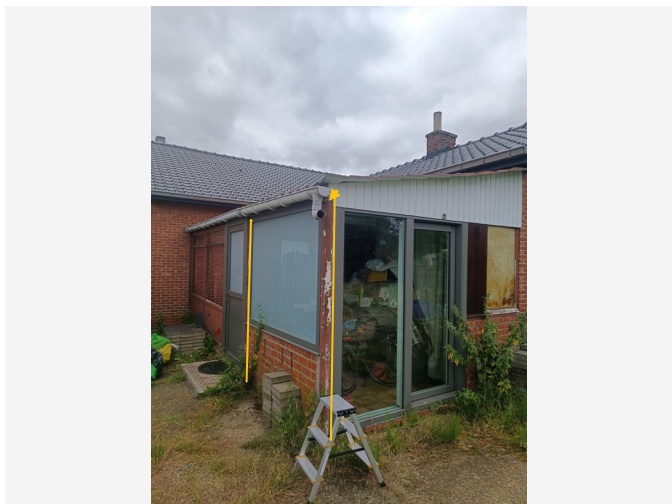
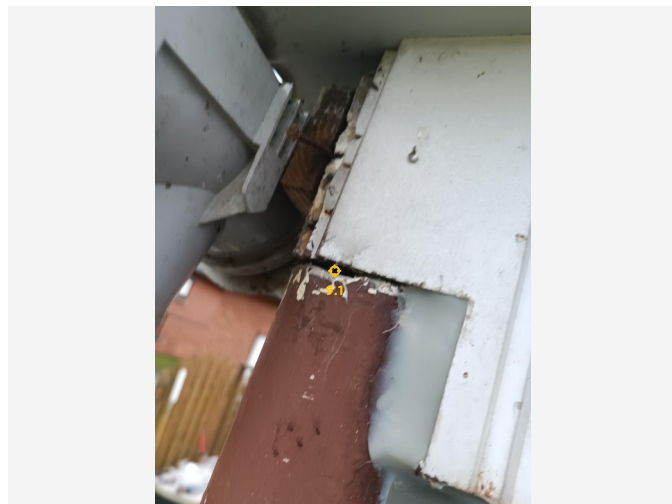
| Opmerking | <p>De vermelde oppervlaktes en volumes betreffen een beredeneerde raming.</p> <p>Er worden geen rechten verleend aan deze oppervlaktes/volumes.</p> |

- Eenvoudige handelingen: mag via doe-het-zelf of door werknemer(s) met opleidingsattest eenvoudige handelingen  
EH via doe-het zelf of opgeleid personeel (bij afbreken van de constructie) Wij adviseren door een aannemer of architect de stabiliteit te laten controleren. Indien de paal in zijn geheel verwijderd kan worden is dit mogelijk volgens techniek EH. Plaats indien nodig een andere steunpaal. Standaard dragen van de nodige wegwerp beschermingsmiddelen FFP 3 masker , handschoenen en tyvec CAT III type 5-6 , afspoelbaar schoeisel Extra bevochtigen van de bekistingspaal , beitel rondom de paal boven en onder voorzichtig los zonder de bekisting te breken , de bekistingspaal verpakken in dubbel plastic folie , luchtdicht afsluiten en afvoeren als hechtgebonden afval. Voor hechtgebonden toepassingen: Bij verwijdering door doe-het-zelf moet men dit afval dubbel en luchtdicht verpakt aandienen bij het gemeentelijk recyclagepark. Men raadpleegt best op voorhand de voorwaarden van het recyclagepark. Zie ook link Zie <https://ovam.vlaanderen.be/wie-mag-wat-verwijderen> <https://ovam.vlaanderen.be/voorzorgsmaatregelen-bij-asbestverwijdering> <https://ovam.vlaanderen.be/asbestafval-afvoeren> Zie ook wetgevend kader (website van de OVAM en CODEX boek VI titel 3).

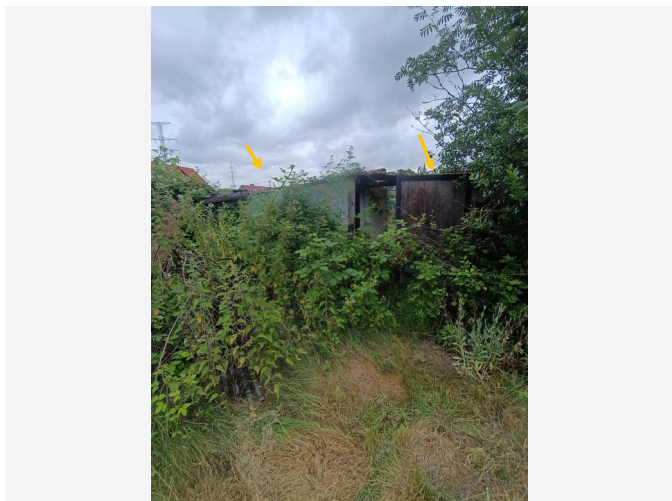
# Fiche 11: Overwoekerende vegetatie en toegang tot constructie

Beperking

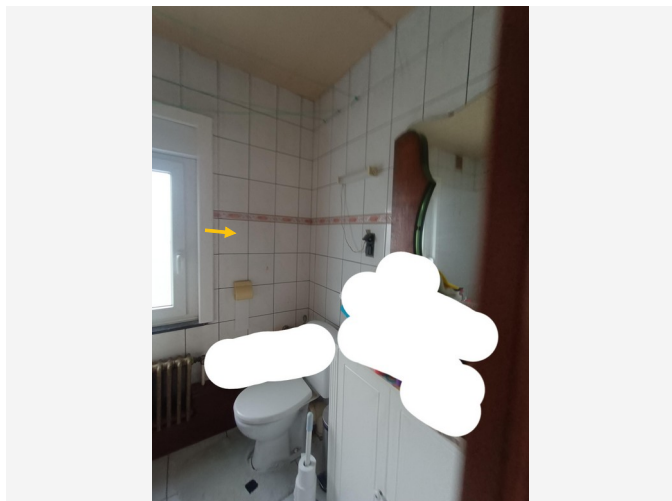
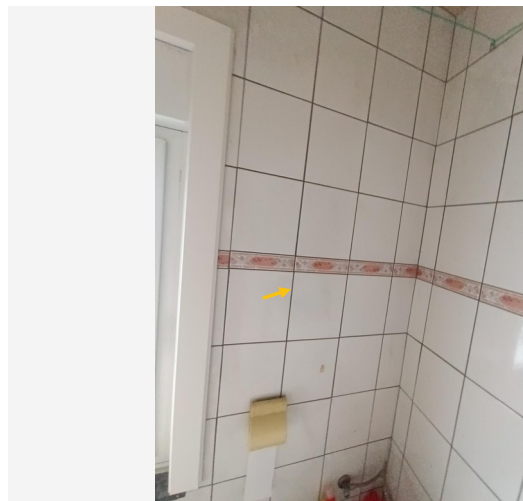
## Fiche 15: Tegellijm tegels keuken,badkamer,wasplaats en veranda (niet zichtbaar)

Advies

| Basis voor advies | Beoordeling op basis van expertise, zonder een vaststelling door de asbestdeskundige. |
