# Asbestinventarisatattest

Tessenstraat 1A/0302, 3000 Leuven

Attestnummer : 20260930-000032.000

Uitgegeven op : 30.09.2026

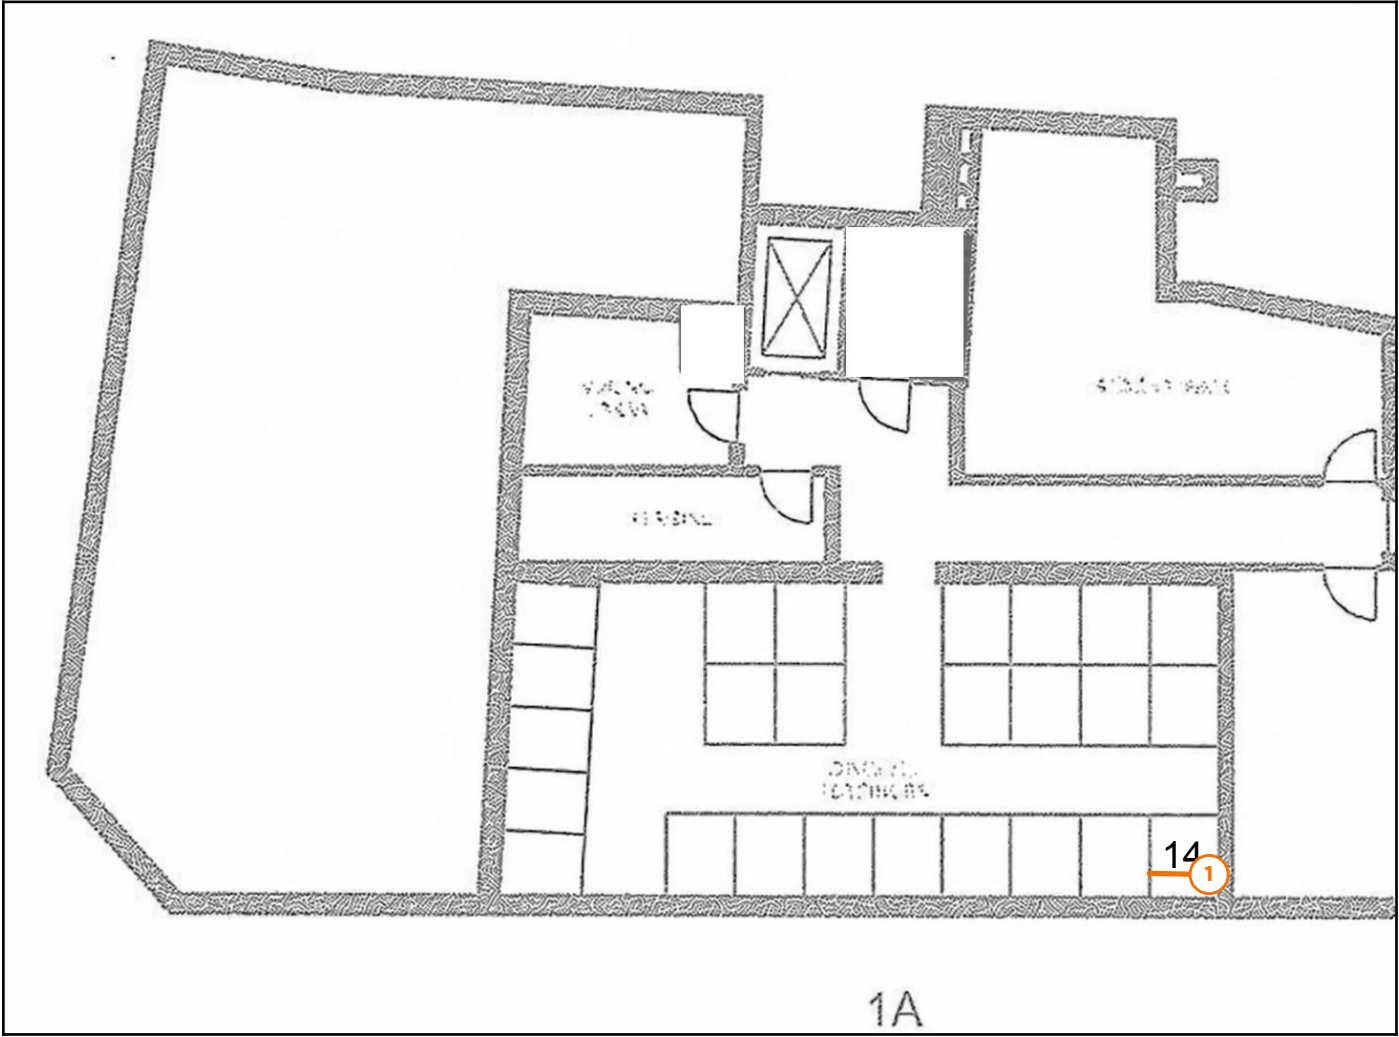
Plan 1.2: -1

| Beschrijving | Type | Actie |
|---|---|---|
| 1. Leidingisolatie privéberging | Asbestmateriaal | Verwijderen |

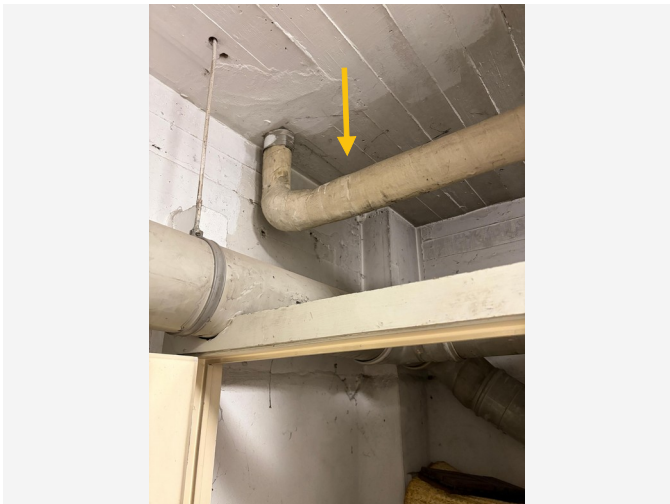
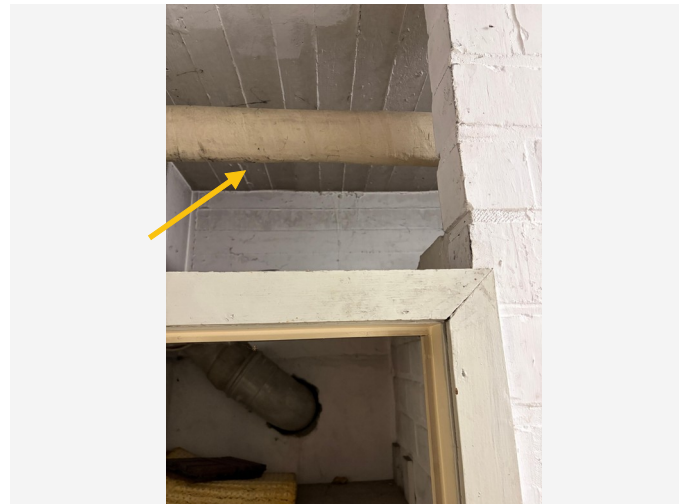
Het asbestmateriaal valt onder de mijlpaal van 2034.

| Eindbeoordeling materiaalrisico | Verhoogd materiaalrisico en/of verhoogde kans op vezelvrijgave |

| Gebondenheid | Categorie 2: niet-hechtgebonden met matrix |
| Asbestsoort (vezeltype) | Amfibool aanwezig, uitgezonderd crocidoliet |
| Asbestconcentratie | Hoog ( $\geq 50\%$ ) |
| Afschermingsgraad van het gehele materiaal | Geheel of deels vrij aan de binnenlucht, maar geen contact met binnenluchtstromen |
| Toestand van het materiaal | Licht beschadigd, licht verweerd. Intacte calciumsilicaatplaat of materiaal met categorie 3-gebondenheid |

| Beschrijving | Leidingisolatie privéberging |
| Opmerking | <p>De leidingisolatie behoort tot de gemeenschappelijke delen maar bevindt zich in het inspectiegebied en is verplicht op te nemen in dit attest. In het attest van de gemeenschappelijke delen is dit positief bevonden. Het resultaat is toegevoegd aan de bijlage van de online ovam databank</p> <p>De vermelde lengtes, omtrekken en diktes betreffen een beredeneerde schatting. Er worden geen rechten verleend aan deze lengtes, omtrekken en diktes. De dikte is een schatting die voorkomt uit de monsterplaatsen en is daarom niet altijd representatief.</p> <p>Er werden mengmonsters genomen volgens de richtlijnen van het inspectieprotocol.</p> |

Verwijderen

- Scherm in afwachting van verwijdering het asbestmateriaal af van luchtstromingen en verstoring: bijvoorbeeld door het te verpakken, te fixeren, af te dekken, signalisatie - afbakening aan te brengen, ...
- Verwijder dit asbestmateriaal zo snel mogelijk. Volg de toestand goed op.

- Hermetische zone (erkend asbestverwijderaar)  
Toepassing mag niet door doe-het-zelf of opgeleid aannemer 8 basis asbest verwijderd worden! HZ Erkend asbestverwijderaar : Gipsisolatie wordt losgesneden van dragermateriaal (leiding), asbesthoudend gips zal gemakkelijk verbrokkelen en is losgebonden. Om geen asbestvezels te verspreiden naar de omgeving, dient dit in hermetische zone verwijderd te worden. Verzamel best zoveel mogelijk bewijsdocumenten na verwijdering voor een actualisatie van uw attest (facturen, stortingsbewijs en foto's). Asbest insluiten mag niet tenzij dit in afwachting van verwijdering nodig is om het risico te verlagen of om het veilig te beheren (tijdelijk afdekken) Zie ook link Zie <https://ovam.vlaanderen.be/wie-mag-wat-verwijderen>  
<https://ovam.vlaanderen.be/voorzorgsmaatregelen-bij-asbestverwijdering>  
<https://ovam.vlaanderen.be/asbestafval-afvoeren> Zie ook wetgevend kader (website van de OVAM en CODEX boek VI titel 3). [http://werk.belgie.be/sites/default/files/content/documents/Welzijn op het werk/Regelgeving/Codex boek VI titel 3 Asbest.pdf](http://werk.belgie.be/sites/default/files/content/documents/Welzijn%20op%20het%20werk/Regelgeving/Codex%20boek%20VI%20titel%203%20Asbest.pdf) methodiek verwijderingsmethodes worden achteraan in

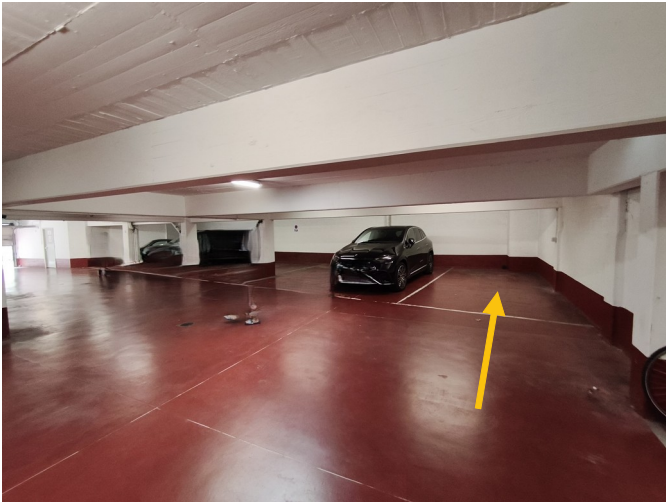
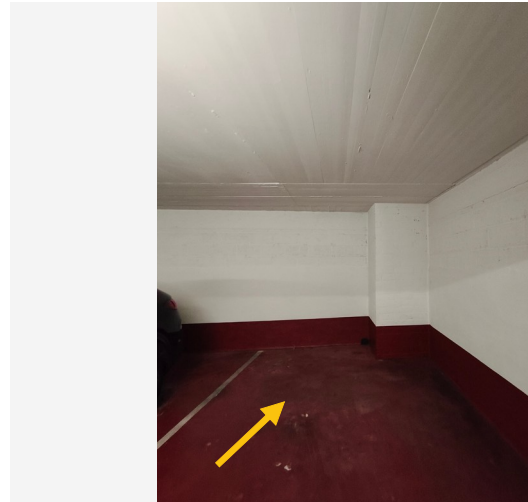
## Fiche 2: Autostaanplaats bevat geen asbestverdachte materialen

De autostaanplaats met nummer 6 werd gecontroleerd. Er werden geen asbestverdachte materialen aangetroffen.

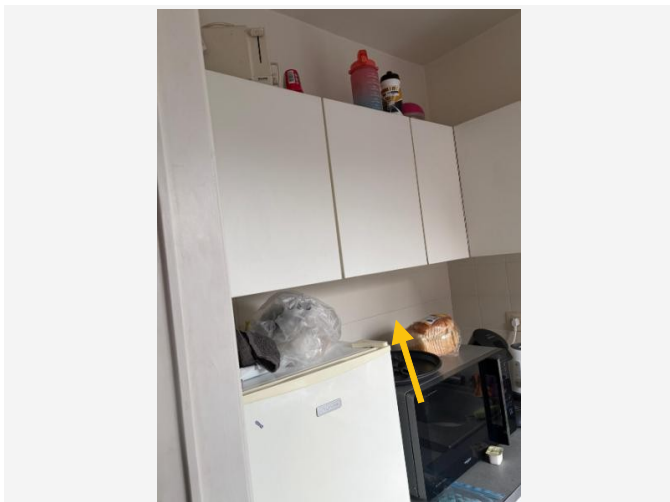
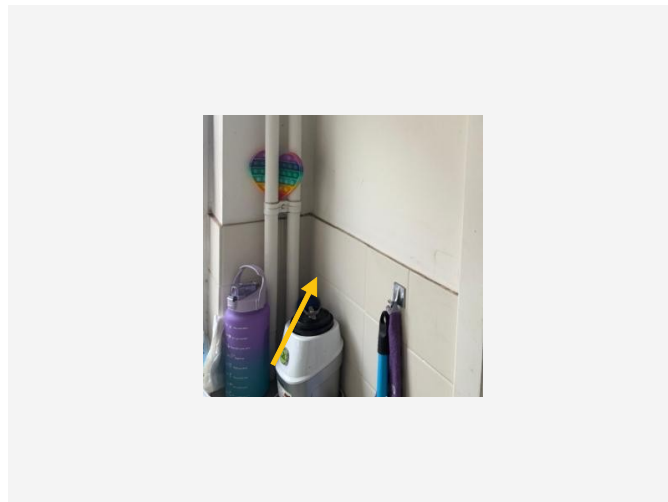
In het inspectieprotocol is een monsternamen van tegellijm verplicht om dit te identificeren als niet-asbesthoudend. Er waren geen facturen ter beschikking die bevestigen dat de tegels na 2001 waren geplaatst. Er waren geen bestaande beschadigingen aan de wandtegels om de lijm voldoende te kunnen inspecteren. Om dit af te toetsen is het aangewezen om bij eventuele renovatiewerken aan de tegels verder onderzoek/staalname te laten uitvoeren ter controle.

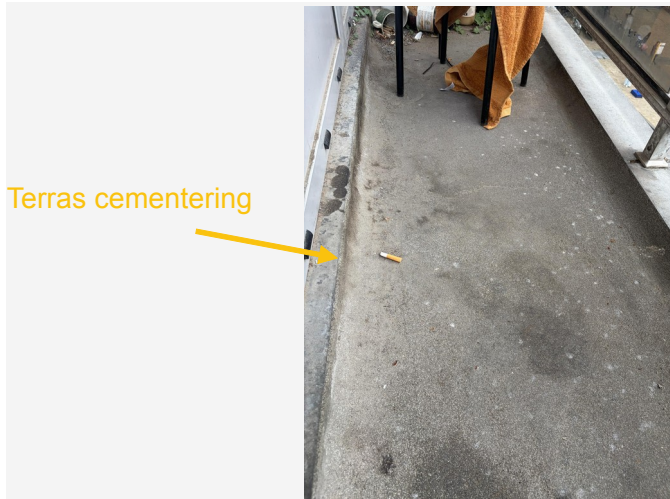
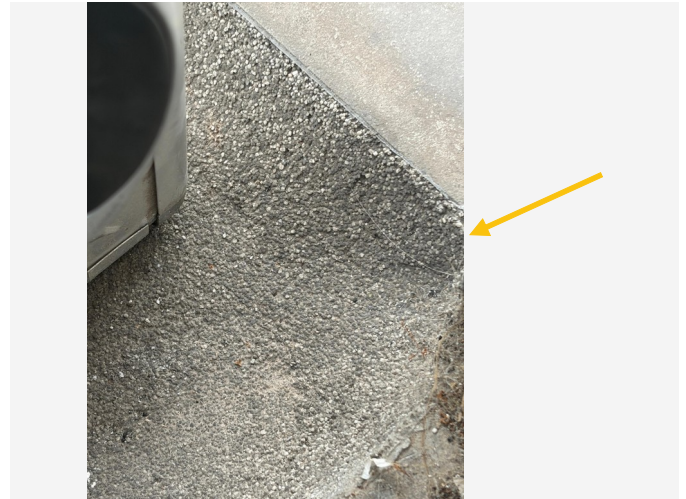
## Fiche 4: Cementering terrasvloer

Geen asbest

| # | Type | Referentie | Resultaat |
|---|---|---|---|
| 4.1 | Mengmonster | 0003 | Geen asbest |

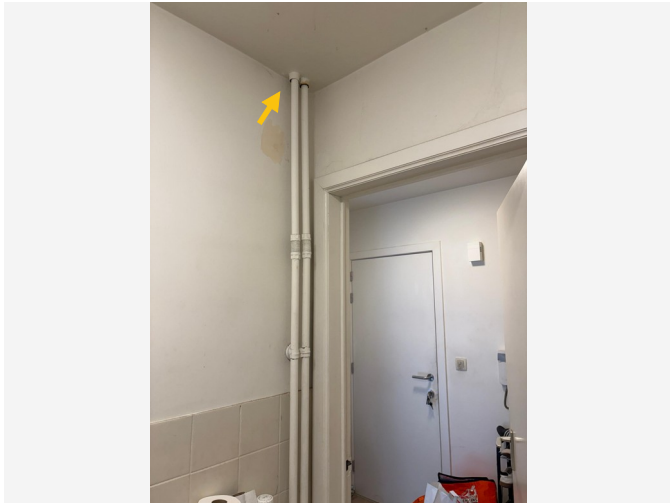
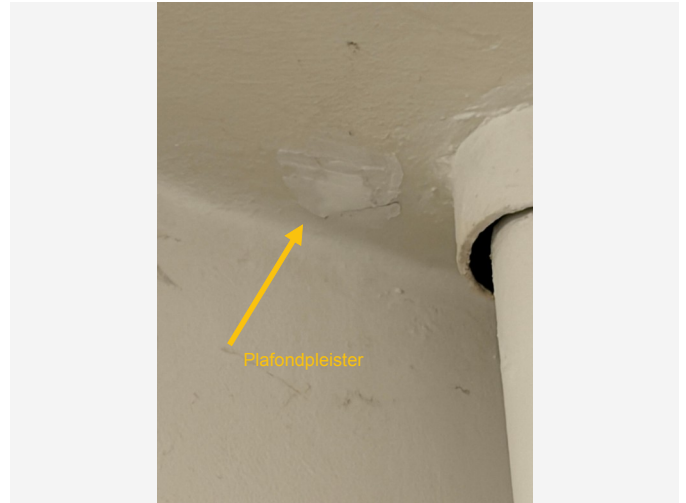
## Fiche 5: Plafondpleister

Geen asbest

| # | Type | Referentie | Resultaat |
|---|---|---|---|
| 5.1 | Mengmonster | 0001 | Geen asbest |

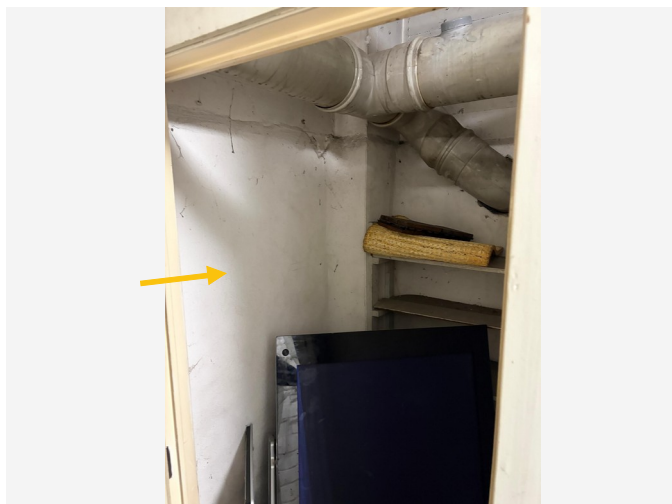
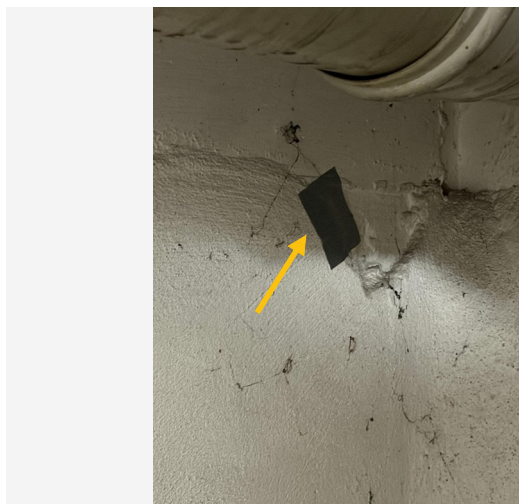
## Fiche 6: Cementering wanden privéberging

Geen asbest

| # | Type | Referentie | Resultaat |
|---|---|---|---|
| 6.1 | Mengmonster | 0004 | Geen asbest |

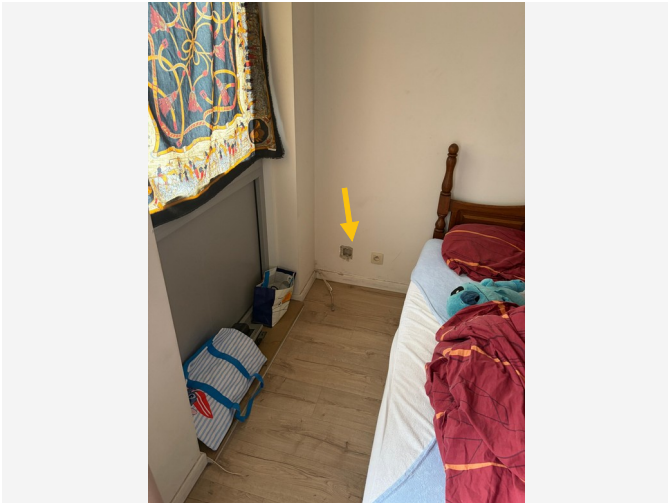
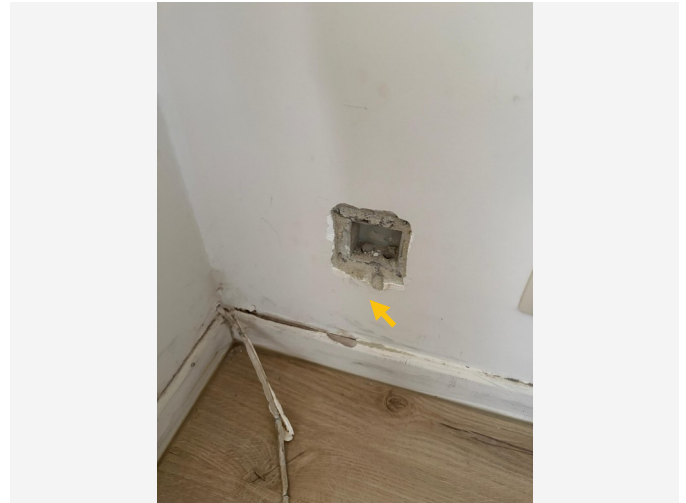
## Fiche 7: Muurpleister

Geen asbest

| # | Type | Referentie | Resultaat |
|---|---|---|---|
| 7.1 | Mengmonster | 0002 | Geen asbest |

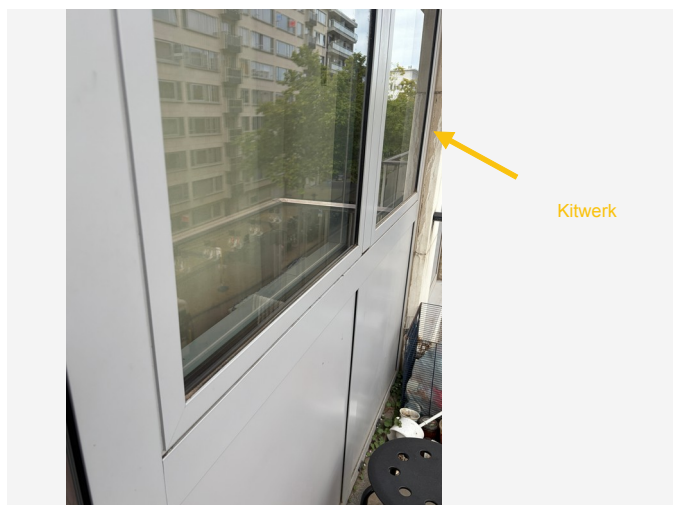
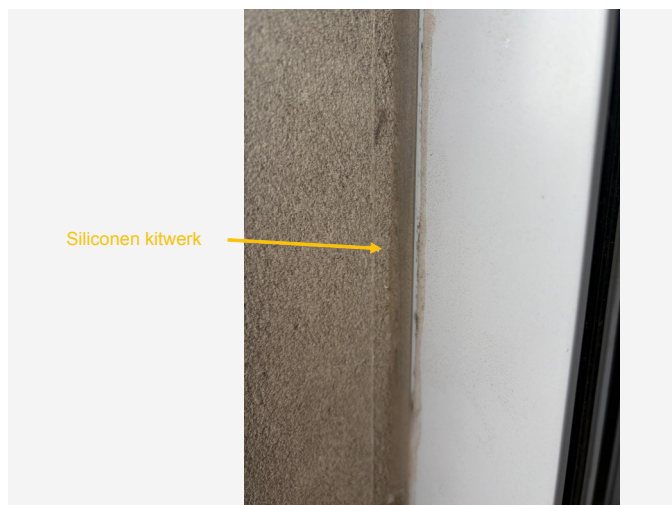
### Fiche 8: Kit niet verdacht (visueel vastgesteld)

| Beschrijving | Notitie | Terug te vinden op plannen |
|---|---|---|
| Fiche 8: Kit niet verdacht (visueel vastgesteld) | De gebruikte siliconen kit is niet asbestverdacht | - |
