# Asbestinventarisatetest

Peter Benoitlaan 48, 1980 Zemst

Attestnummer : 20260923-000453.000

Uitgegeven op : 23.09.2026

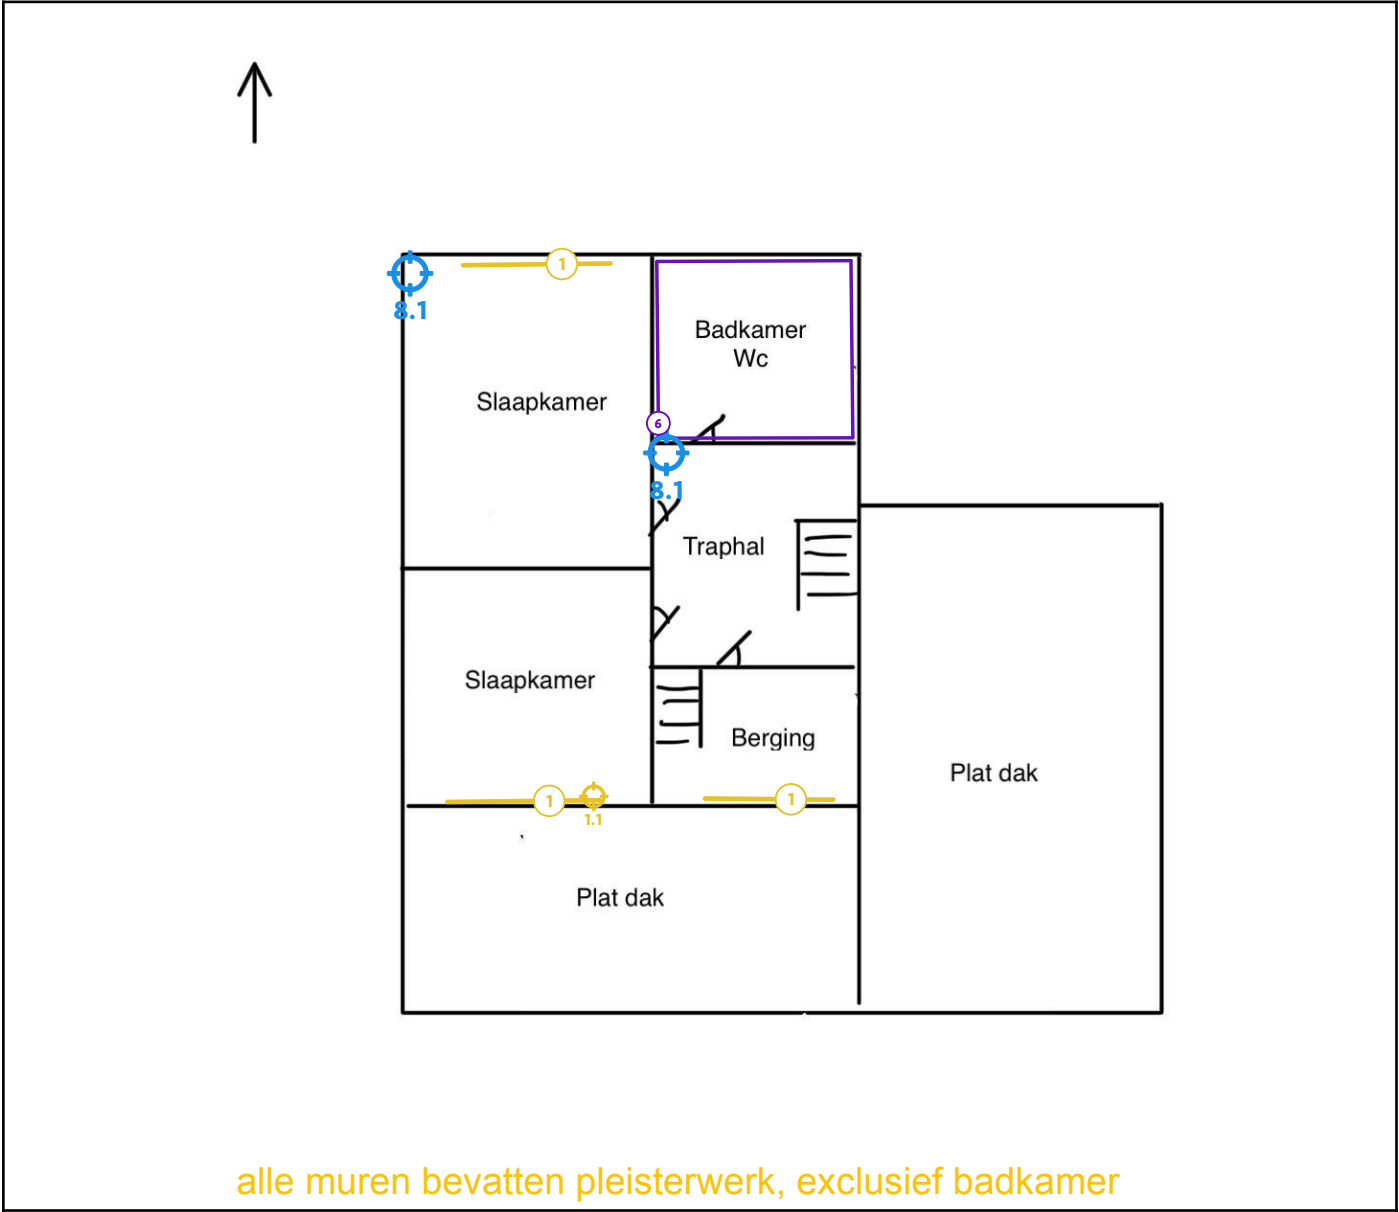
# Plan 1.5: Verdieping +1

| Beschrijving | Type | Actie |
|---|---|---|
| 1. Vensterbank-binnen | Asbestmateriaal | Zorgvuldig beheren |

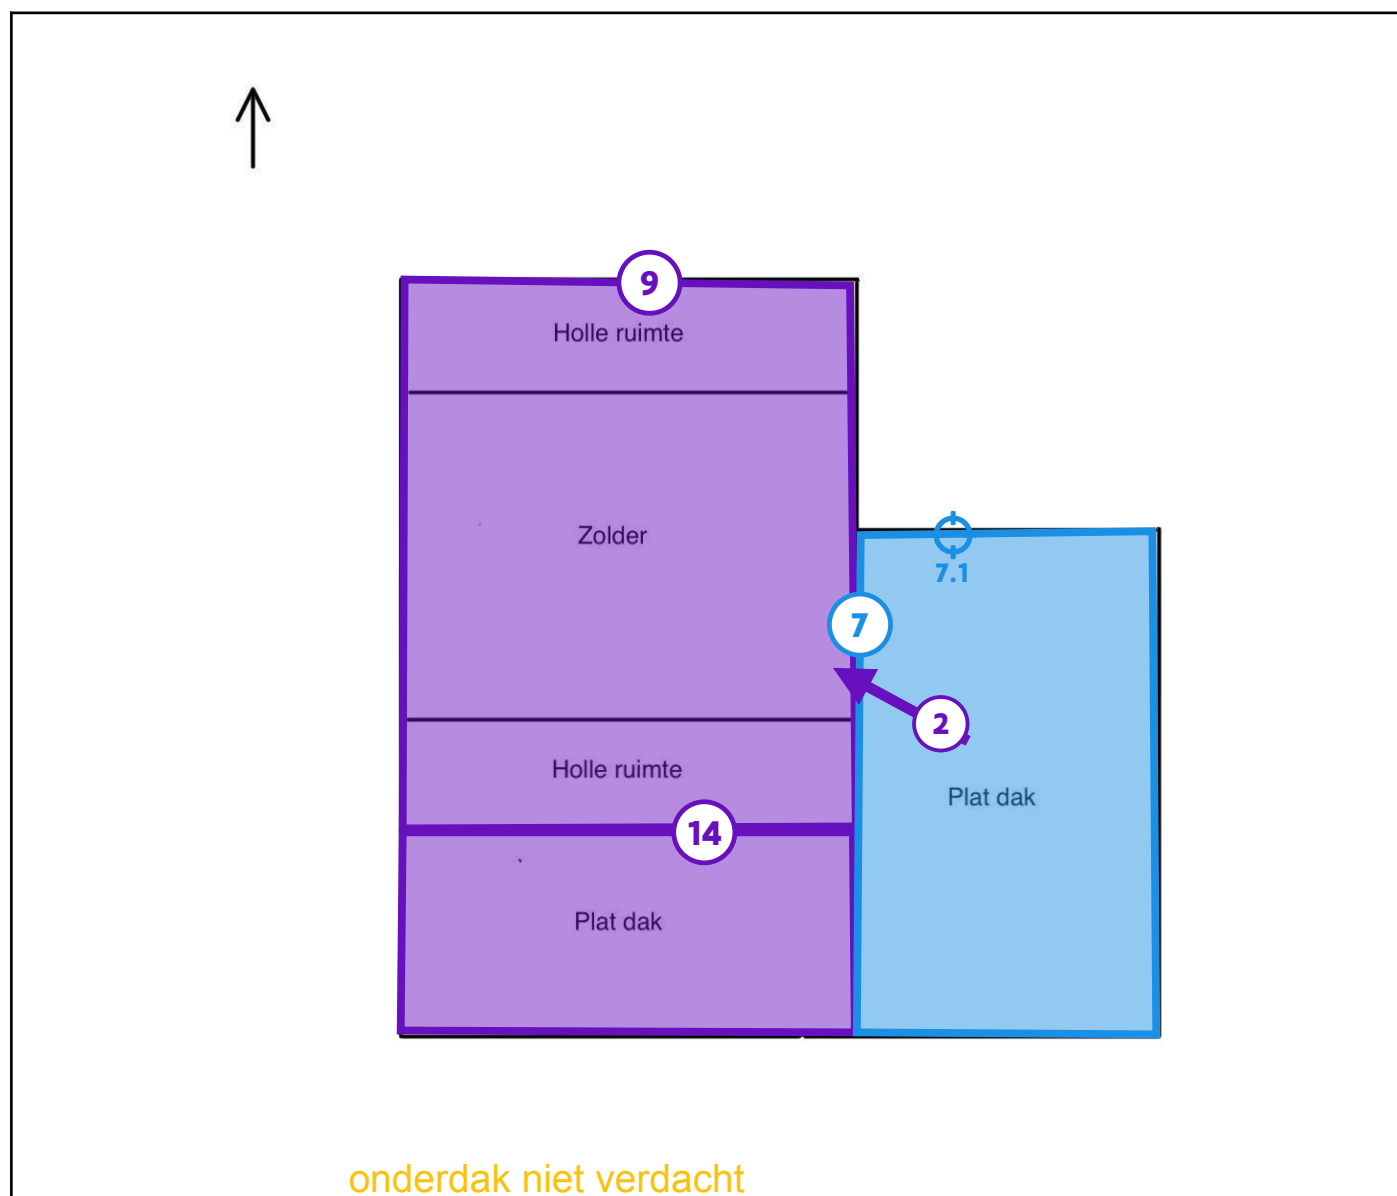
## Plan 1.9: Dakbedekking + onderdak

| Beschrijving | Type | Actie |
|---|---|---|
| 2. Binnenzijde van de schouw | Beperking | - |

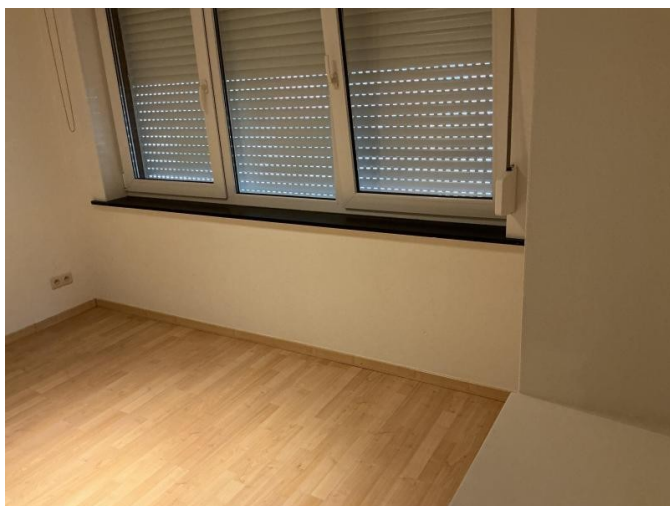
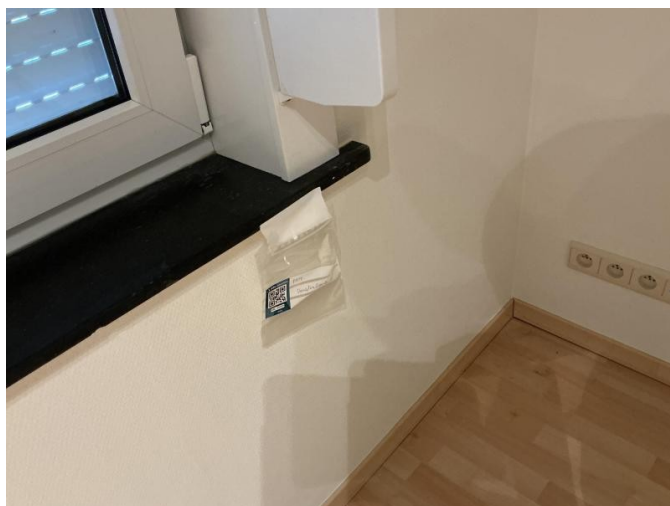
| Fiche 1: Vensterbank-binnen..... | 21 |

| Eindbeoordeling materiaalrisico | Laag materiaalrisico en/of verlaagde kans op vezelvrijgave |

| Gebondenheid | Categorie 1: hechtgebonden in oorsprong |
| Asbestsoort (vezeltype) | Alleen chrysotiel aanwezig |
| Asbestconcentratie | Laag (< 50%) |
| Afschermingsgraad van het gehele materiaal | Geheel of deels vrij aan de binnenlucht, maar geen contact met binnenluchtstromen |
| Toestand van het materiaal | Licht beschadigd, licht verweerd. Intacte calciumsilicaatplaat of materiaal met categorie 3-gebondenheid |

| # | Type | Referentie | Resultaat |
|---|---|---|---|
| 1.1 | Puntmonster | M03 | Chrysotiel |

| Beschrijving | Vensterbank-binnen |
| Asbestmateriaal | Plaat, paneel, tablet - Type Massal |
| Hoeveelheid (oppervlakte - dikte - aantal) | • 1,00 m <sup>2</sup> - 2,00 cm - 4 stuks |

Het asbestmateriaal valt onder de mijlpaal van 2040.

Zorgvuldig beheren

- Zorg voor een veilig beheer. Vermijd het beschadigen van het asbestmateriaal. Controleer de toestand jaarlijks op wijzigingen.

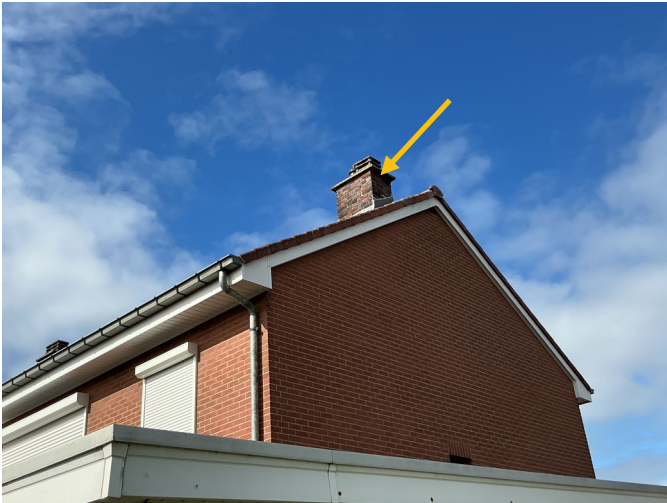
| Fiche 2: Binnenzijde van de schouw..... | 25 |

**Reden:** Het te onderzoeken materiaal situeert zich hoger dan 3,50 m te rekenen vanaf een veilige ondergrond

**Uitleg van de asbestdeskundige:** De binnenzijde van de schouw kon niet geïnspecteerd worden. Ook van buitenaf was inspectie onmogelijk omwille van de hoogte(hoger dan 3.5m). Asbestverdachte toepassingen kunnen aanwezig zijn. Dit betreft een beperking op middellange termijn.

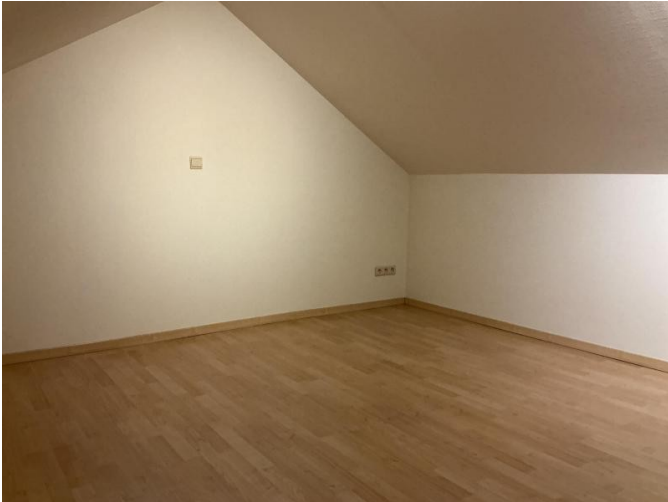
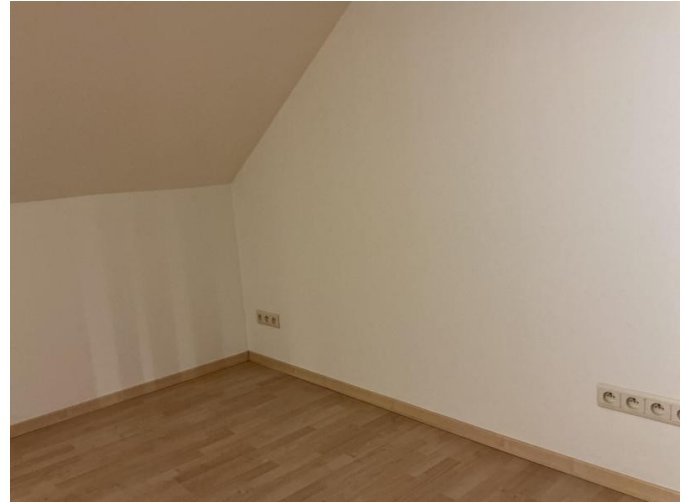
## Fiche 3: Valse wand(en)/voorzetwand(en) - Gipskarton-Pvc-hout

| Basis voor advies | De asbestdeskundige beoordeelt het materiaal als niet-asbestverdacht. |

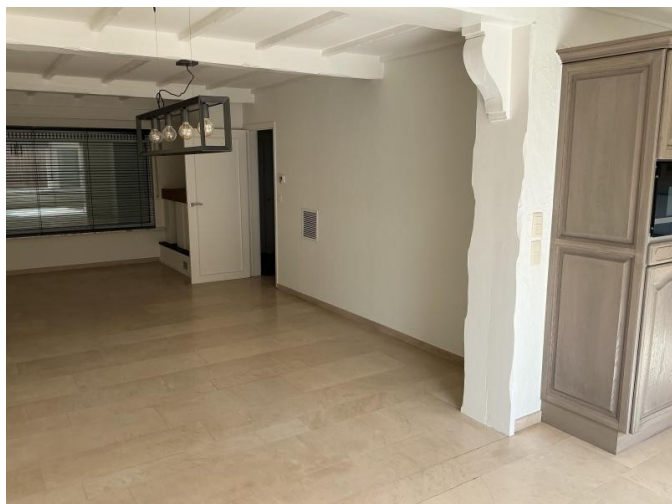
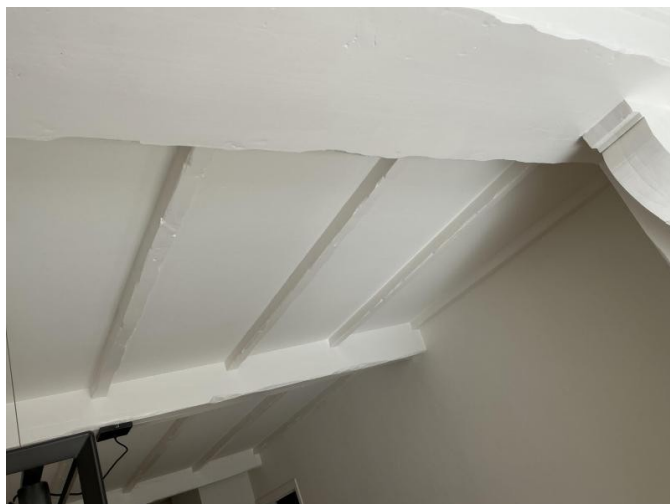
| Fiche 4: Plafondafwerking in gipskarton/hout/pvc..... | 28 |

Het plafond bestaat uit niet-asbestverdachte gipskartonplaten/hout-/pvc platen . Zonder destructie is het niet mogelijk om na te gaan of er asbestverdachte materialen aanwezig zijn achter de gipskartonplaten/hout-/pvc platen.

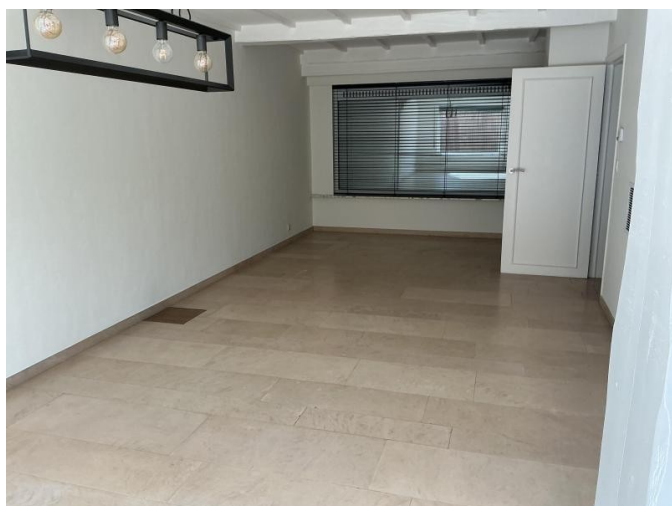
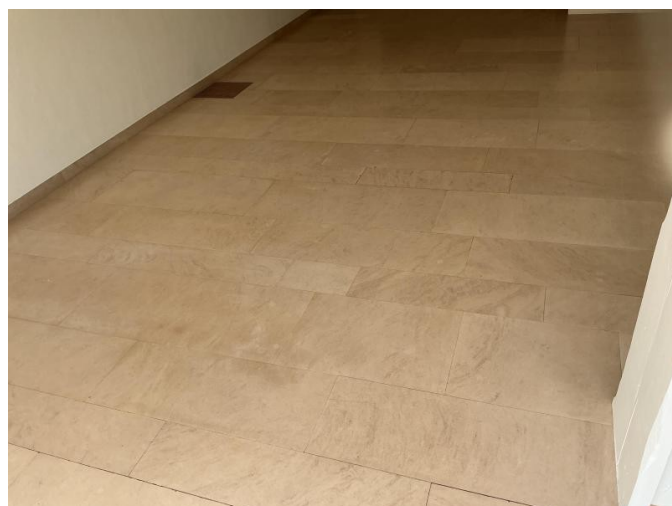
| Fiche 5: Tegellijm onder vloertegels..... | 29 |

Op moment van de inspectie kon niet worden nagegaan of de

tegellijm onder de vloertegels of achter de plinttegels asbestverdacht is. Bij renovatie of verwijdering van de tegels dient het materiaal te worden geanalyseerd voor de werken van start gaan.

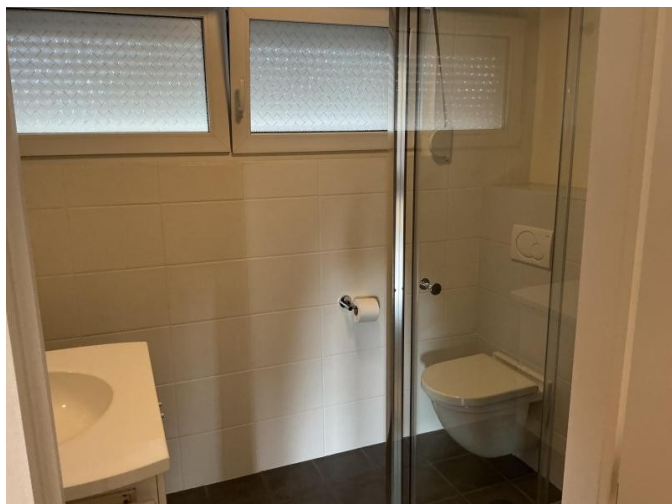
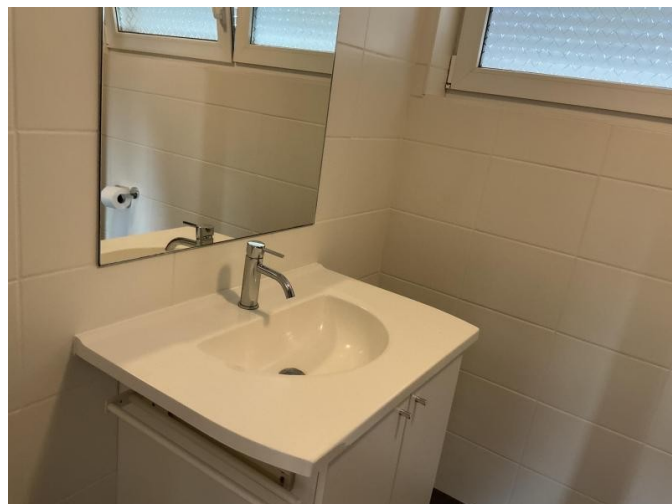
| Fiche 6: Tegellijm achter wandtegels & plinten..... | 30 |

Op moment van de inspectie kon niet worden nagegaan of de tegellijm achter de muurtegels/plinten asbestverdacht is. Bij renovatie of verwijdering van de tegels dient het materiaal te worden geanalyseerd voor de werken van start gaan.

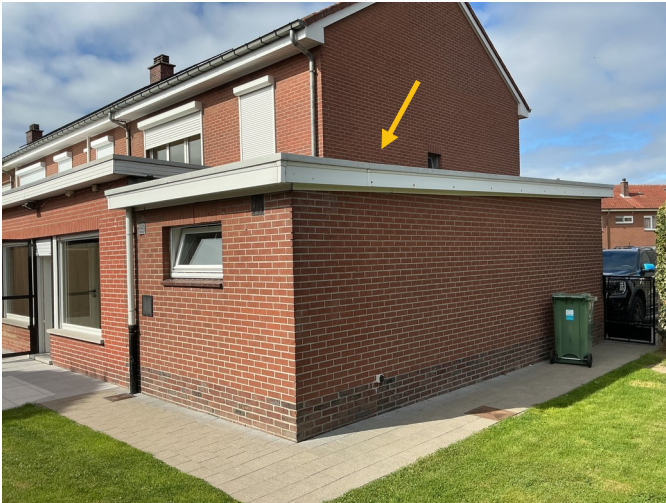
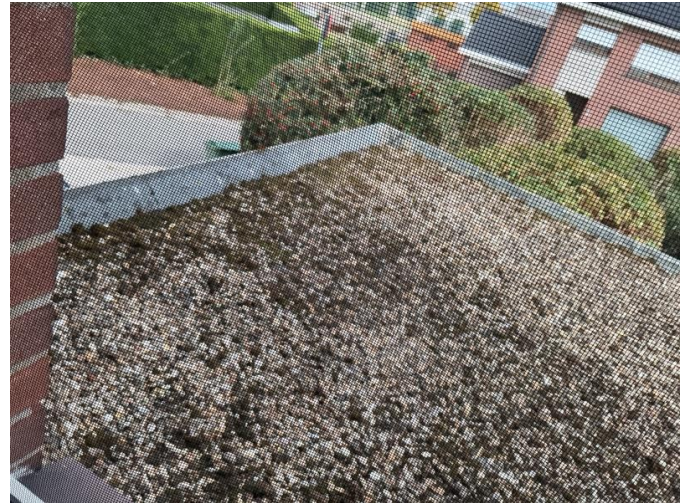
## Fiche 7: Dakbedekking - roofing

Geen asbest

| # | Type | Referentie | Resultaat |
|---|---|---|---|
| 7.1 | Puntmonster | M02 | Geen asbest |

| Opmerking | <p>De genoteerde hoeveelheid is een schatting.</p> <p>Er werd enkel een puntstaal genomen van de bovenste laag. Mogelijks zijn er onderliggende asbestverdachte lagen aanwezig die niet waarneembaar waren tijdens de inspectie. Wanneer bij renovatie- of sloopwerken blijkt dat er nog onderliggende lagen aanwezig zijn dient er hiervan een staal te worden genomen welke door een erkend laboratorium moet worden geanalyseerd.</p> |

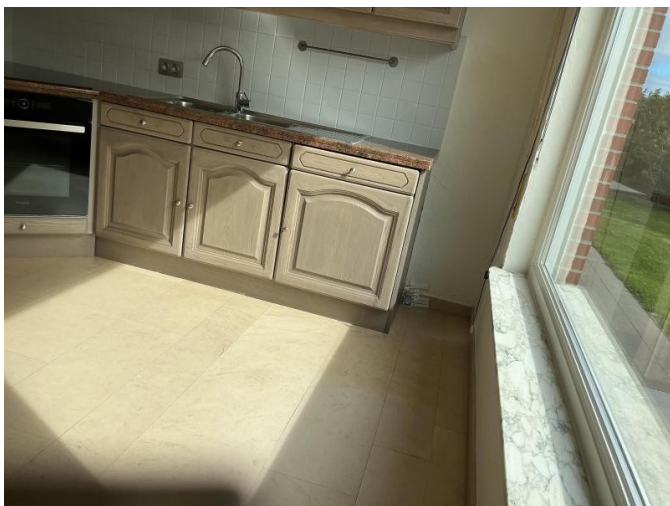
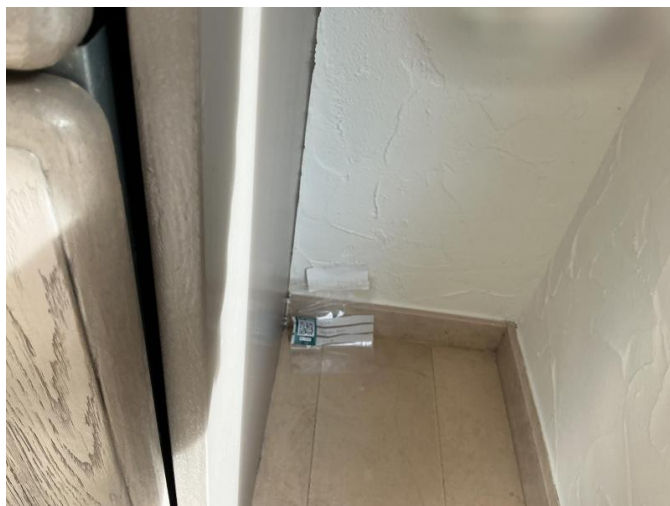
## Fiche 8: Pleisterwerk wanden

Geen asbest

| # | Type | Referentie | Resultaat |
|---|---|---|---|
| 8.1 | Mengmonster | M01 | Geen asbest |

| Opmerking | <p>De hoeveelheid betreft een schatting.</p> <p>Het materiaal werd bemonsterd op de volgende locaties: Traphal, keuken, slaapkamer</p> <p>Het materiaal op volgende verplichte locatie werd niet bemonsterd wegens: stooklokaal bevat geen pleisterwerk</p> |
