# Asbestinventarisatetest

Kommershoeck 6, 2040 Antwerpen

Attestnummer : **20260609-000323.000**

Uitgegeven op : **09.06.2026**

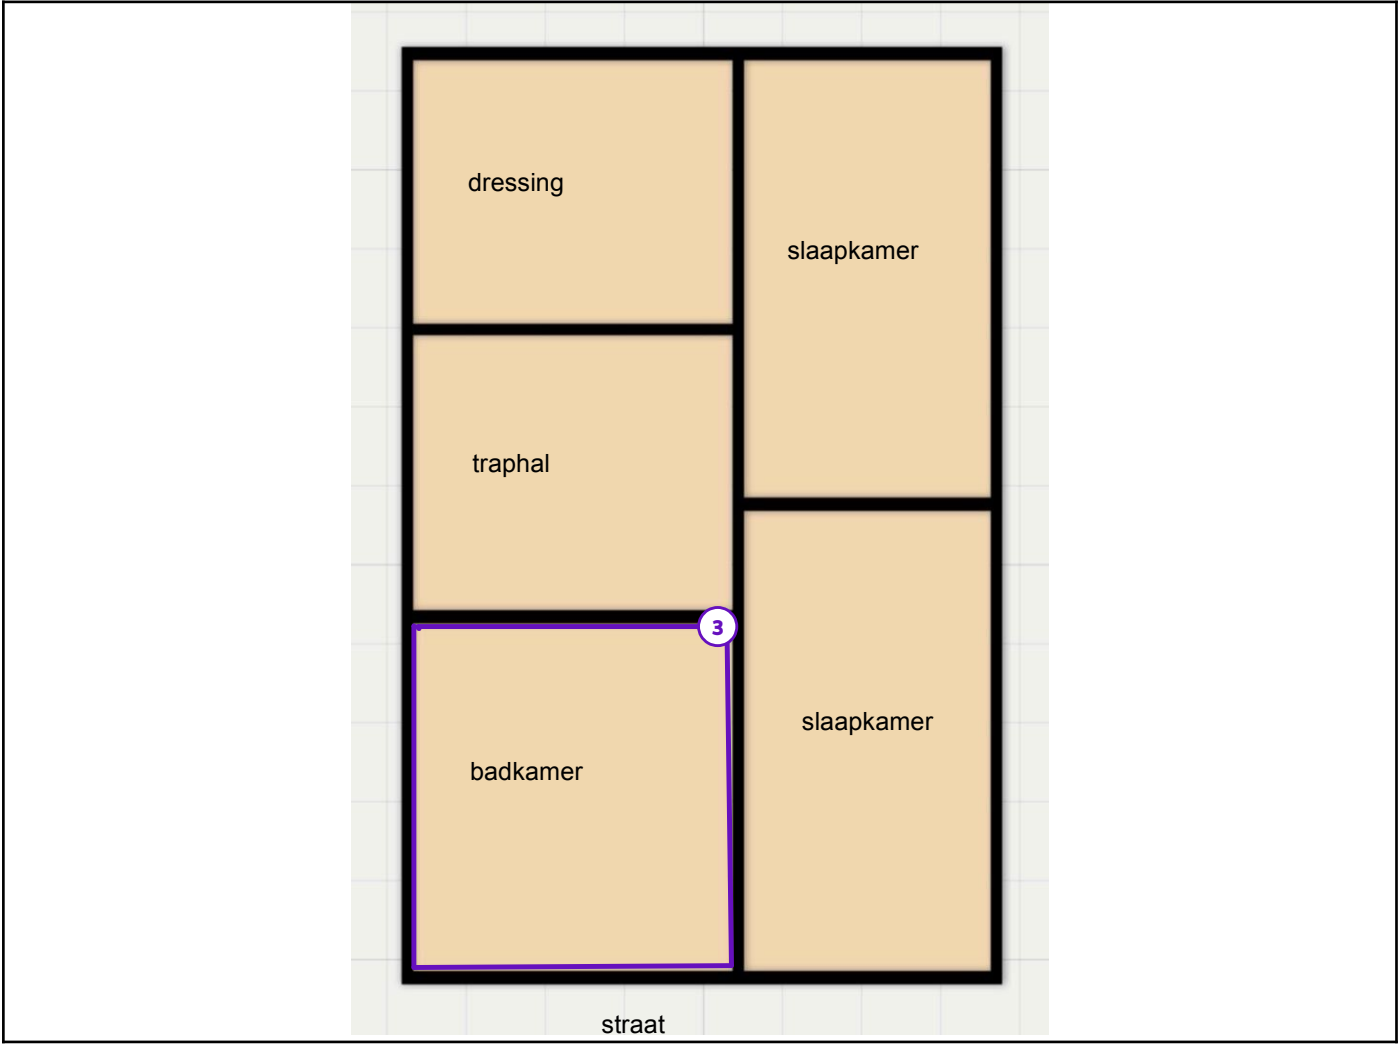
# Plan 1.2: 1eV

| Beschrijving | Type | Actie |
|---|---|---|
| 3. Tegellijm | Advies | - |

In het inspectieprotocol is een monsternamen van tegel- en vloerlijm verplicht om dit te identificeren als niet-asbesthoudend. Er waren geen facturen ter beschikking die bevestigen dat de tegels/vloer na 2001 waren geplaatst. Er waren geen bestaande beschadigingen aan de wandtegels of vloer om de lijm voldoende te kunnen inspecteren. Om dit af te toetsen is het aangewezen om bij eventuele renovatiewerken aan de tegels en de parket verder onderzoek/staalname te laten uitvoeren ter controle.

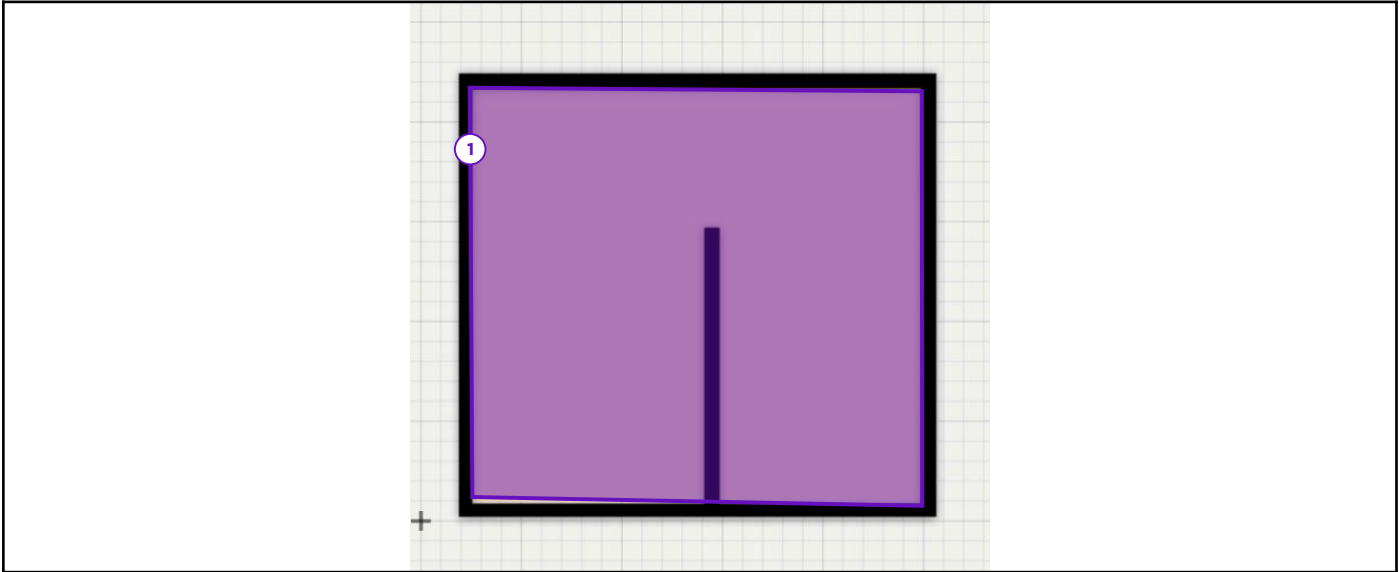
# Plan 1.3: Zolder

| Beschrijving | Type | Actie |
|---|---|---|
| 1. Onderdak | Beperking | - |

**Uitleg van de asbestdeskundige:** Tussen de dakbedekking en de binnenaafwerking kunnen er asbestverdachte toepassingen zijn die nu niet zichtbaar zijn.

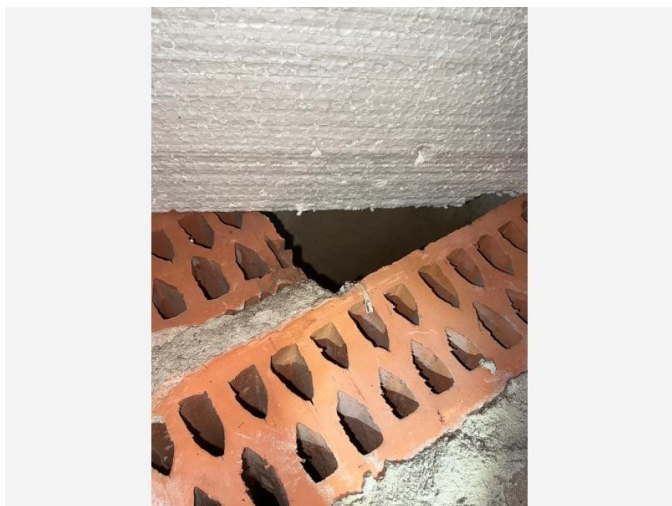
*Situeringsfoto*

**Reden:** Er is geen volledige risicobeoordeling mogelijk

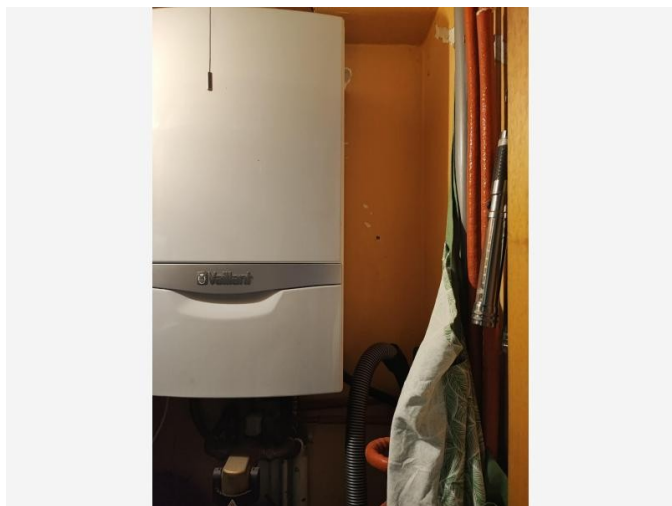
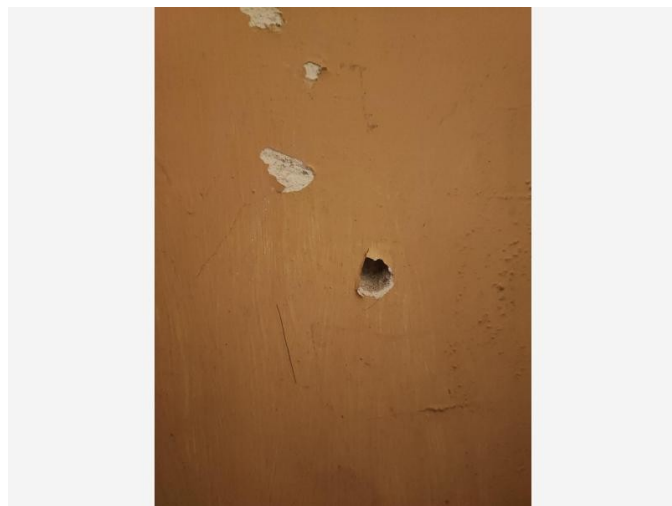
## Fiche 4: Pleisterwerk wanden

Geen asbest

| # | Type | Referentie | Resultaat |
|---|---|---|---|
| 4.1 | Mengmonster | 6020558429 | Geen asbest |

| Bindmiddel van materiaal | Gips - kalk |
| Gebondenheid op basis van bindmiddel | Niet-hechtgebonden |

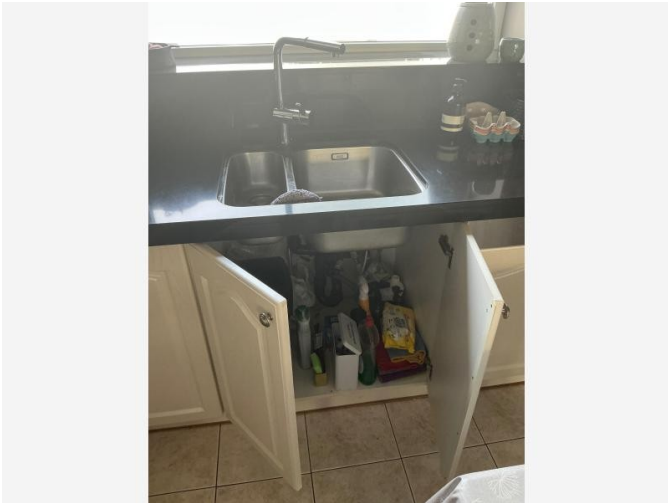
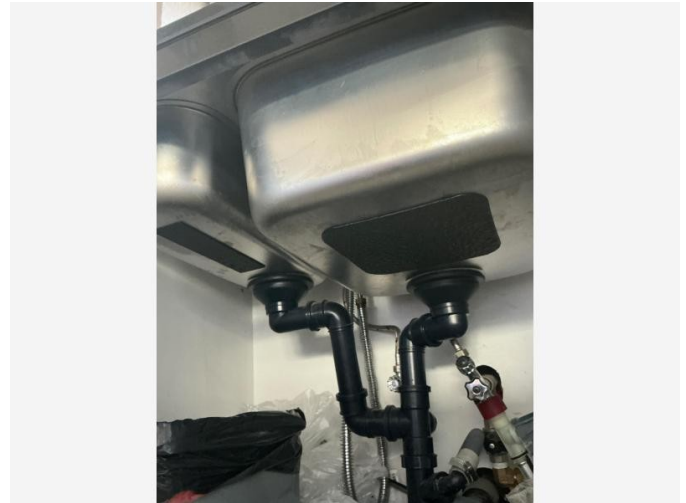
## Fiche 5: Dreunplaat

Geen asbest

| # | Type | Referentie | Resultaat |
|---|---|---|---|
| 5.1 | Puntmonster | 6020514168 | Geen asbest |

| Bindmiddel van materiaal | Bitumen (roofing, teer, asfalt) |

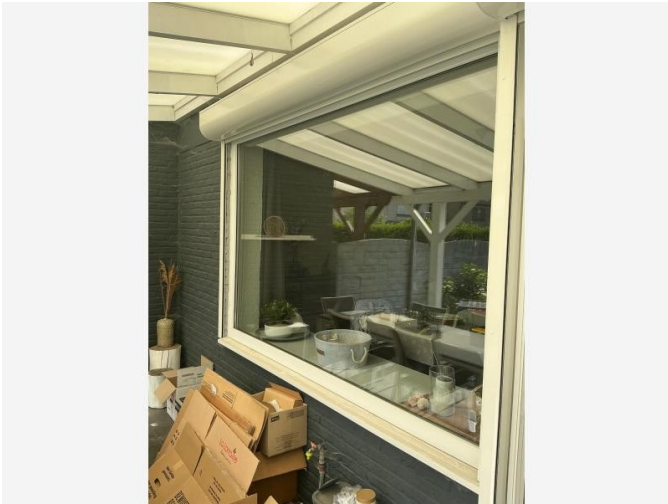
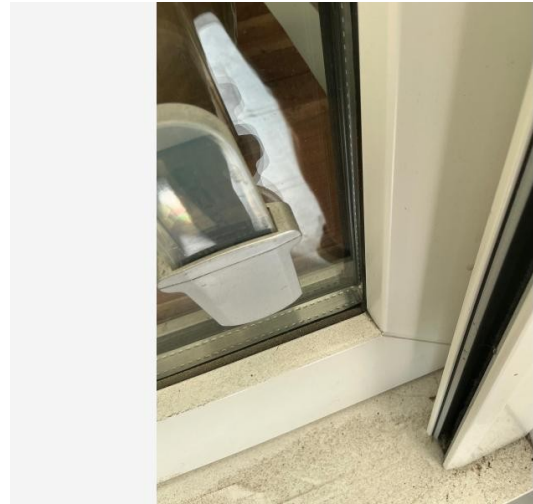
## Fiche 7: Afdichtingsmateriaal

| Beschrijving | Notitie | Terug te vinden op plannen |
|---|---|---|
| Fiche 7: Afdichtingsmateriaal | De kitten van de ramen bestaan uit rubber of siliconen, deze zijn niet-asbestverdacht. | - |

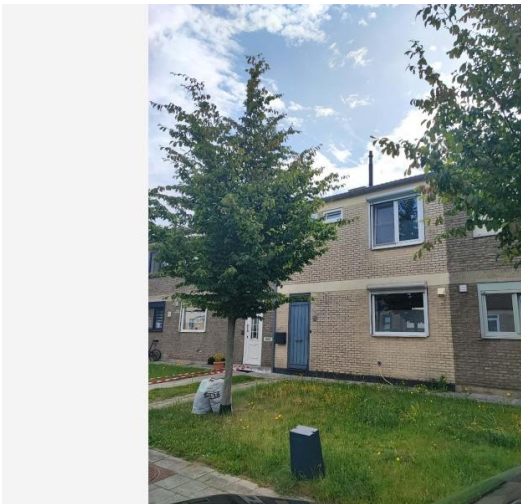
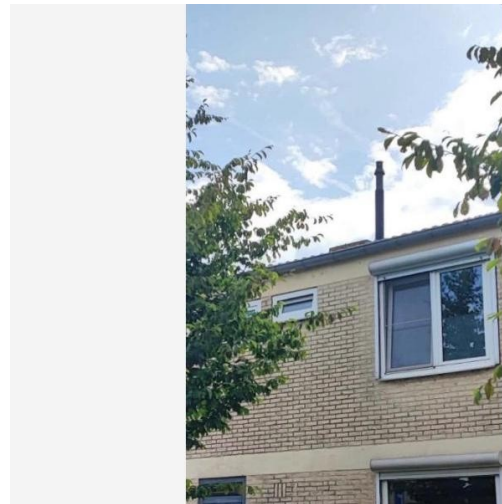
## Fiche 8: Rookgaskanaal

| Beschrijving | Notitie | Terug te vinden op plannen |
|---|---|---|
| Fiche 8: Rookgaskanaal | Het rookgaskanaal bestaat uit metaal of pvc, deze is niet-asbestverdacht. | - |
