# Asbestinventarisat attest

Schildesteenweg 68, 2520 Ranst

Attestnummer : 20250311-000250.000

**Niet-asbestveilig**

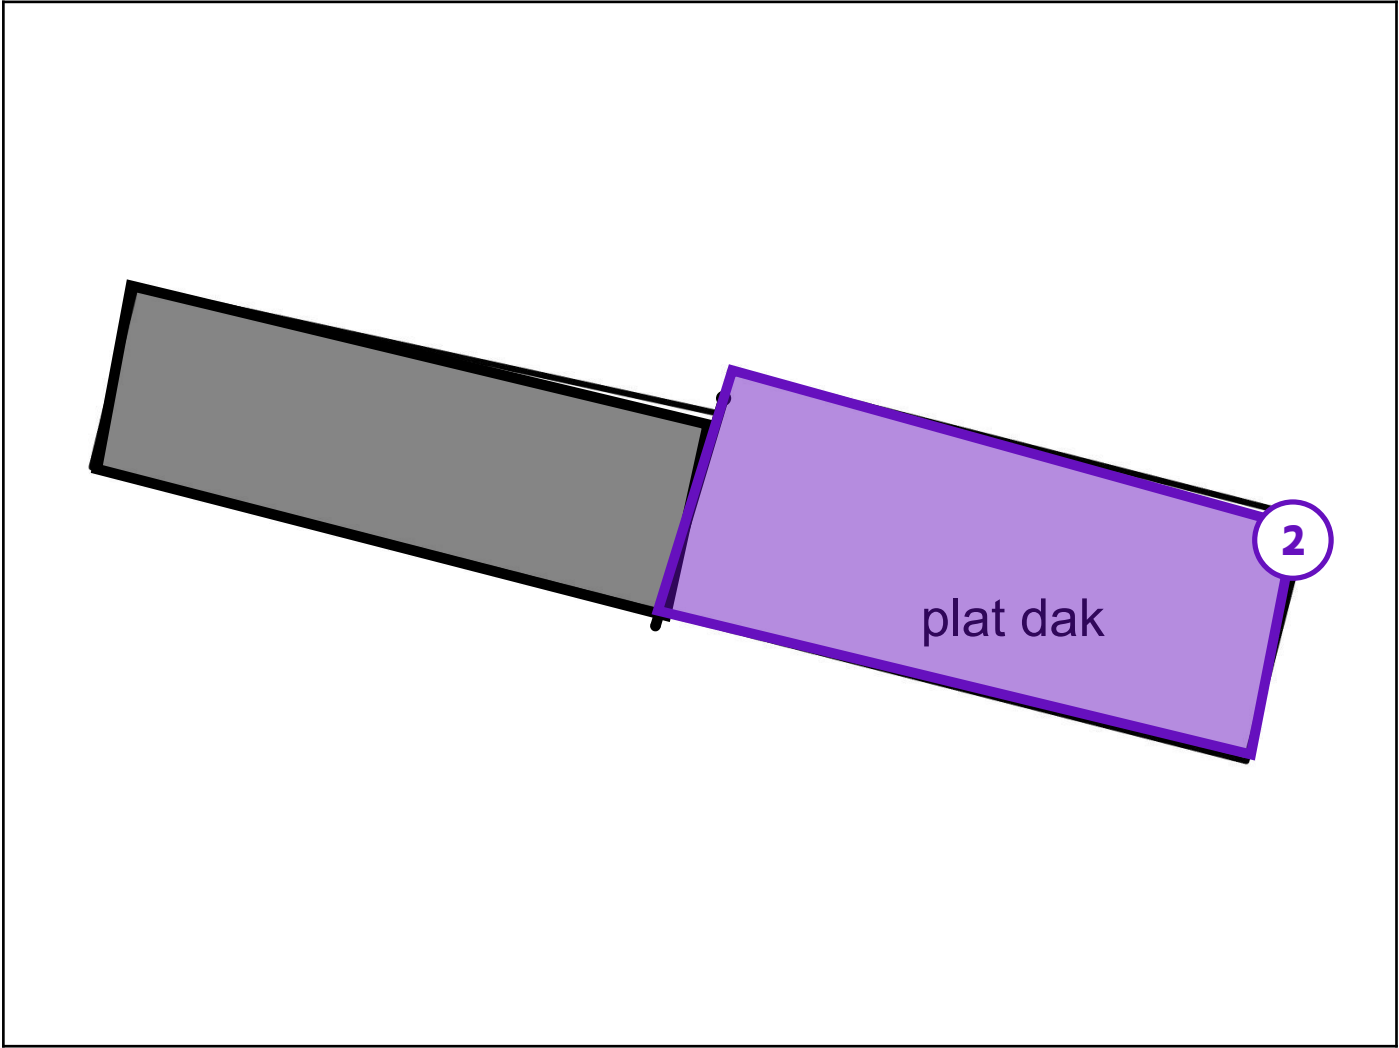
# Plan 1.9: Plat dak

| Beschrijving | Type | Actie |
|---|---|---|
| 2. Plat dak | Beperking | - |

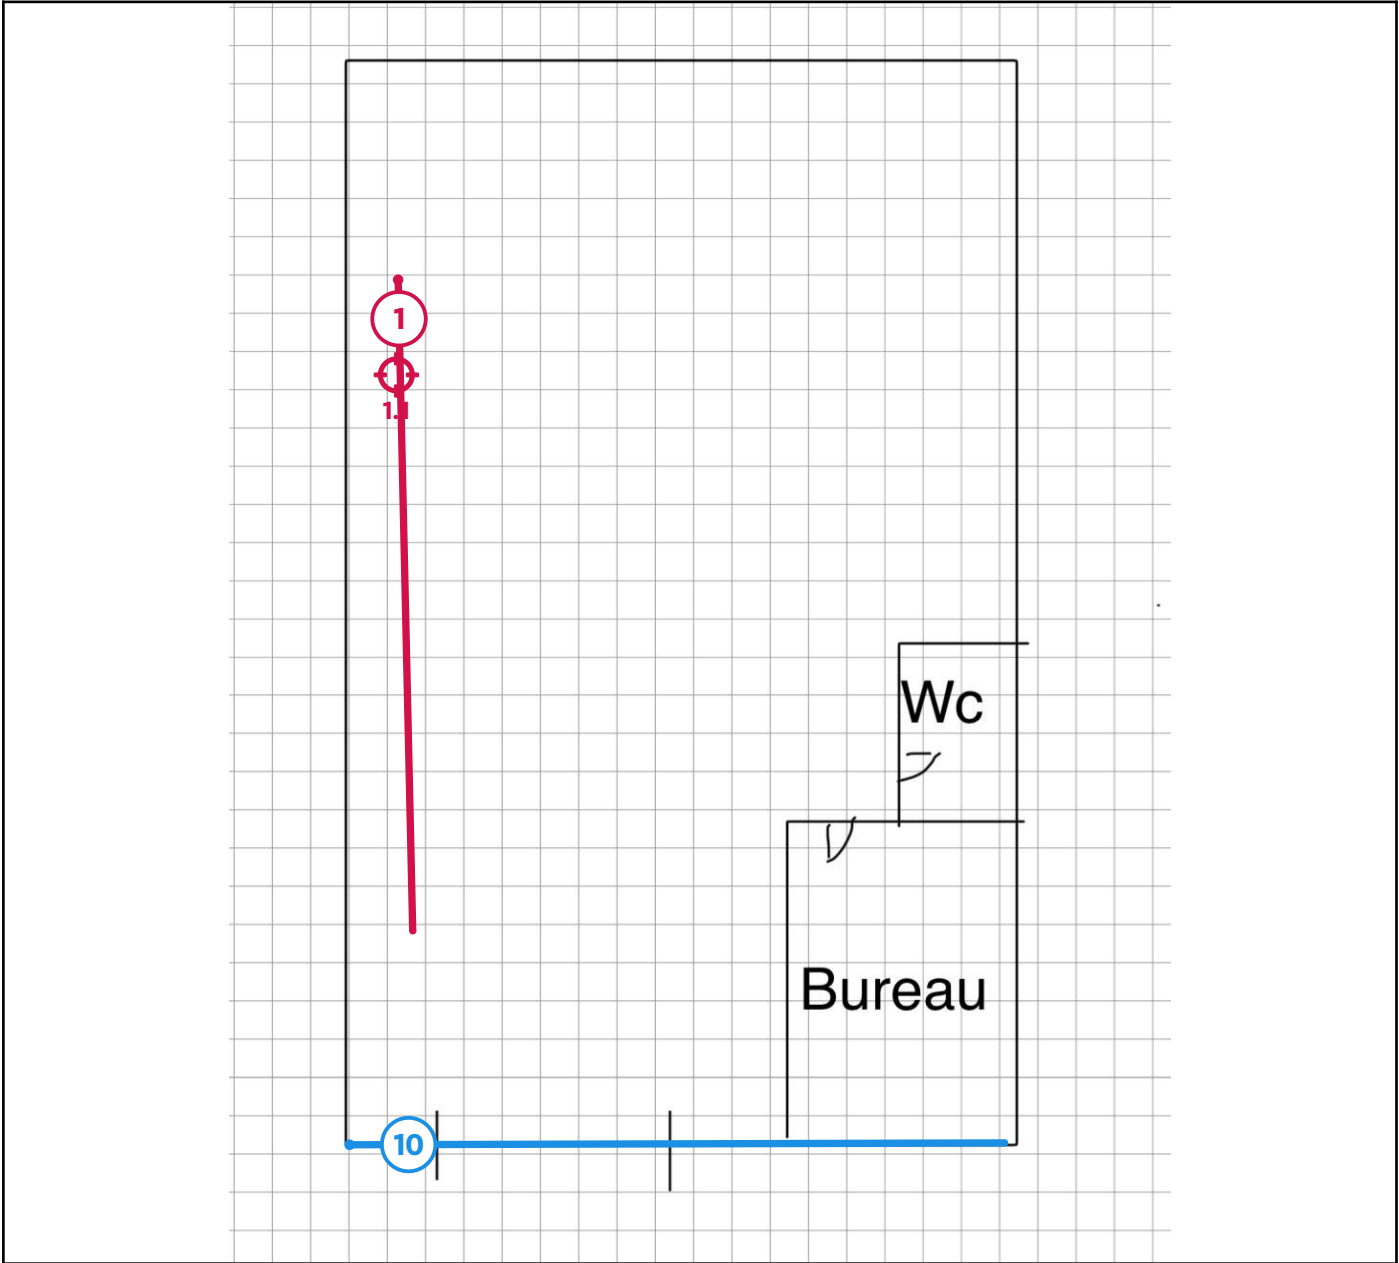
# Plan 2.2: Loods

| Beschrijving | Type | Actie |
|---|---|---|
| 1. Asbestcement leiding | Asbestmateriaal | Dringend verwijderen |
| 1.1 Code: M04 | Puntmonster | - |

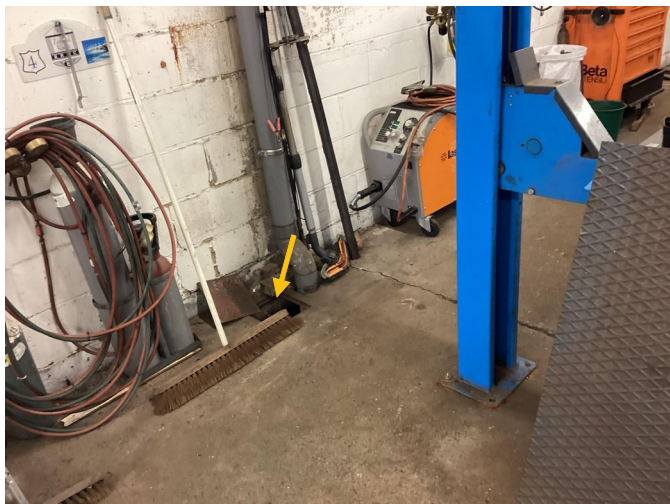
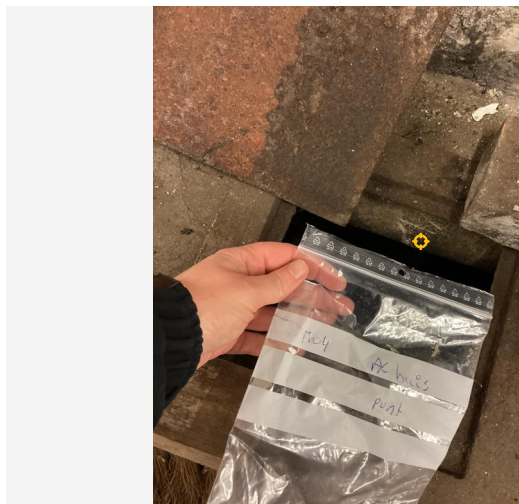
Overzichtsfoto

Detailfoto

Het asbestmateriaal valt onder de mijlpaal van 2040.

| Eindbeoordeling materiaalrisico | Hoog materiaalrisico en/of hoge kans op vezelvrijgave |

| Gebondenheid | Categorie 1: hechtgebonden in oorsprong |
| Asbestsoort (vezeltype) | Crocidoliet aanwezig |
| Asbestconcentratie | Laag (< 50%) |
| Afschermingsgraad van het gehele materiaal | Geheel of deels (ook) vrij aan de binnenlucht |
| Toestand van het materiaal | Matig beschadigd, matig verweerd |

| # | Type | Referentie | Resultaat |
|---|---|---|---|
| 1.1 | Puntmonster | M04 | Crocidoliet, Chrysotiel |

| Beschrijving | Asbestcement leiding |
| Opmerking | Leiding loopt onder de grond, volledige lengte niet gekend. |

**Dringend verwijderen**

- Scherm in afwachting van verwijdering het asbestmateriaal af van luchtstromingen en verstoring: bijvoorbeeld door het te verpakken, te fixeren, af te dekken, signalisatie - afbakening aan te brengen, ...
- Verwijder dit asbestmateriaal zo snel mogelijk. Volg de toestand goed op.

- Eenvoudige handelingen: mag via doe-het-zelf of door werknemer(s) met opleidingsattest eenvoudige handelingen  
Indien het materiaal makkelijk kan worden verwijderd zonder dit te beschadigen mag deze toepassing worden verwijderd via deze methode. Bijkomende info (oa voorzorgsmaatregelen) kan je terugvinden achteraan in dit attest onder de rubriek toelichting.
- Hermetische zone (erkend asbestverwijderaar)  
Indien het materiaal niet makkelijk kan worden verwijderd zonder deze te beschadigen wordt aanbevolen om deze toepassing te laten verwijderen via deze methode. Bijkomende info (oa voorzorgsmaatregelen) kan je terugvinden achteraan in dit attest onder de rubriek toelichting.

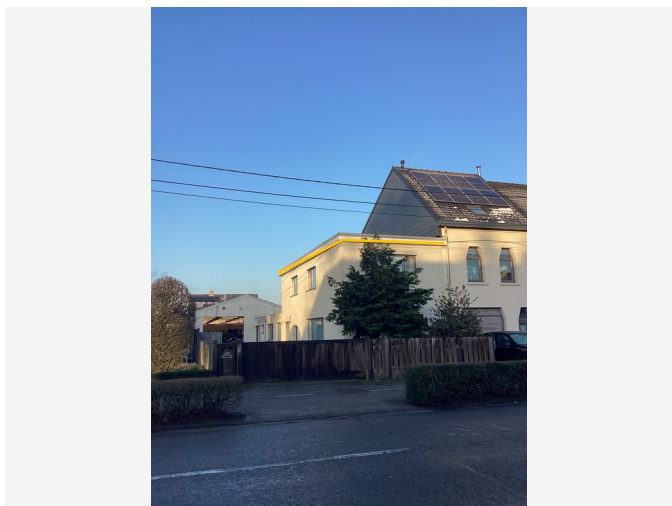
*Situeringfoto*

**Reden:** Het te onderzoeken materiaal situeert zich hoger dan 3,50 m te rekenen vanaf een veilige ondergrond

**Uitleg van de asbestdeskundige:** Plat dak hoofdbouw situeert zich hoger dan 3,5 meter. Inspectie niet mogelijk.

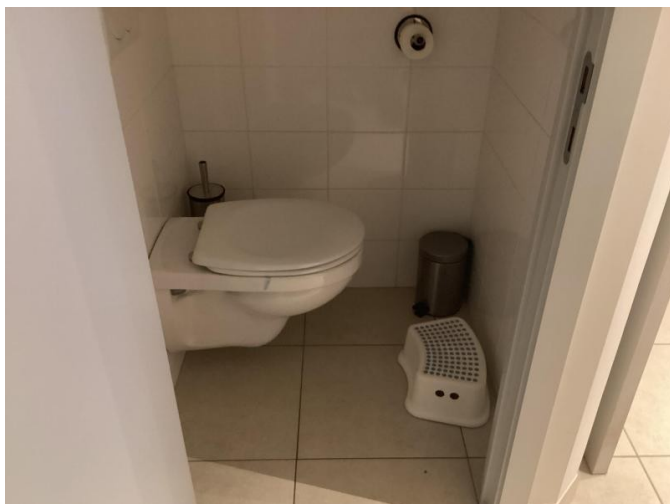
Vrije foto

Op moment van de inspectie kon niet worden nagegaan of de tegellijm achter de muurtegels/plinten asbestverdacht is. Bij renovatie of verwijdering van de tegels dient het materiaal te worden geanalyseerd voor de werken van start gaan.

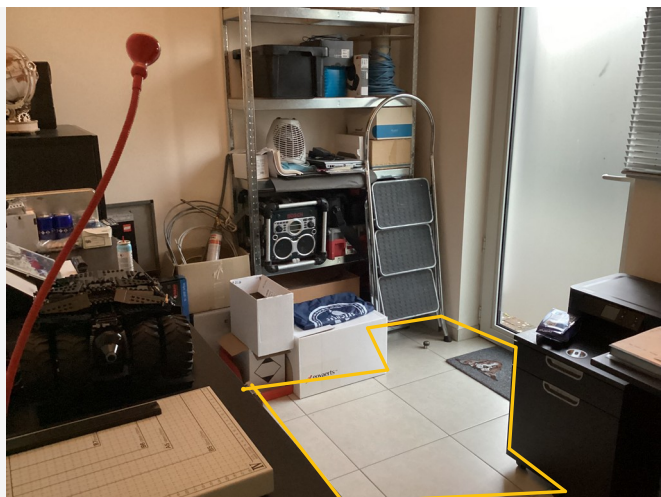
Vrije foto

Op moment van de inspectie kon niet worden nagegaan of de tegellijm onder de vloertegels asbestverdacht is. Bij renovatie of verwijdering van de tegels dient het materiaal te worden geanalyseerd voor de werken van start gaan.

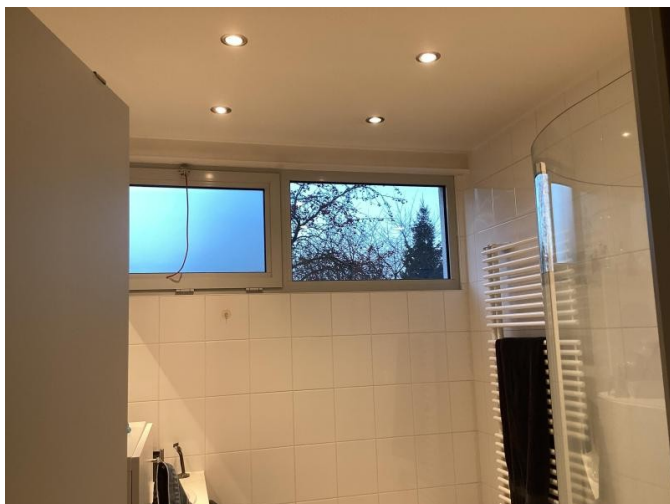
Vrije foto

Het plafond bestaat uit niet-asbestverdachte gipskartonplaten. Zonder destructie is het niet mogelijk om na te gaan of er asbestverdachte materialen aanwezig zijn achter de gipskartonplaten.

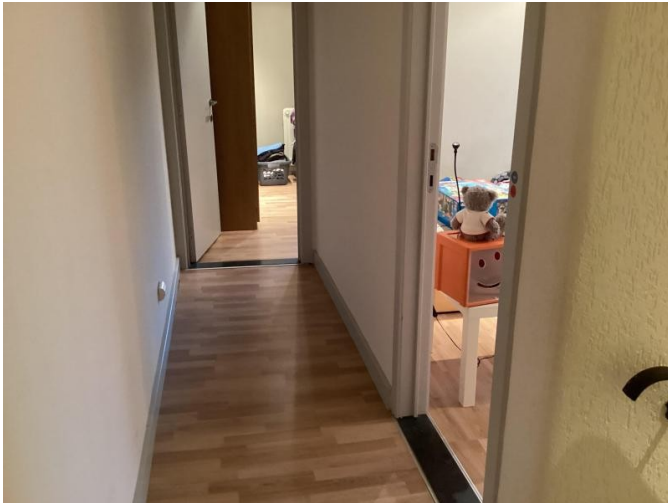
Vrije foto

De aanwezige vloerbekleding is niet asbestverdacht. De onderliggende laag was echter niet inspecteerbaar zonder destructie tijdens de inspectie. Mogelijk is de onderliggende laag asbestverdacht.

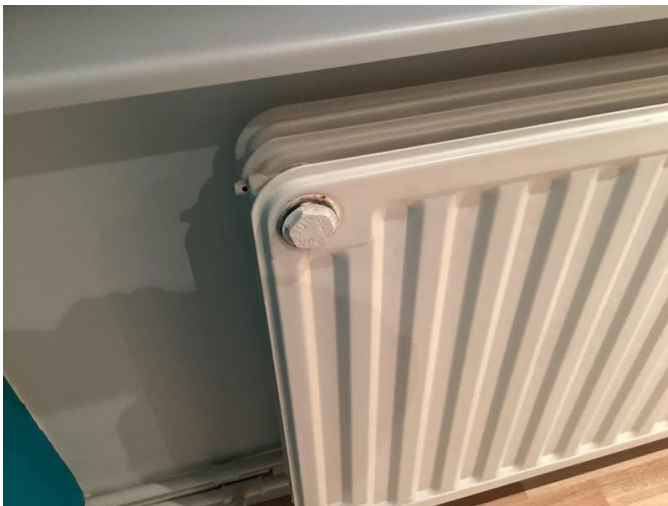
Vrije foto

Mogelijk is er asbesthoudend materiaal aanwezig in de radiatoren ter hoogte van de verbindingstukken of achter de stoppen.

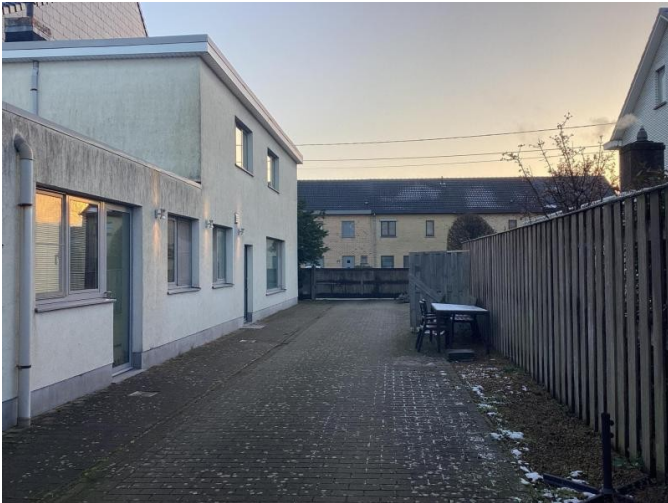
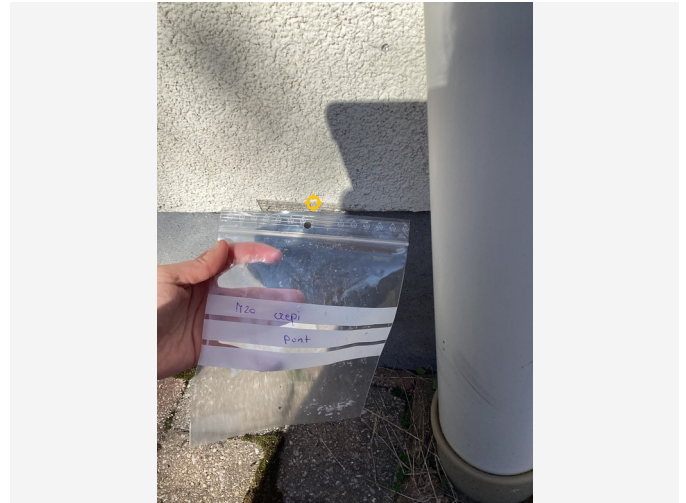
## Fiche 8: Crepi buiten

Geen asbest

| # | Type | Referentie | Resultaat |
|---|---|---|---|
| 8.1 | Puntmonster | M20 | Geen asbest |

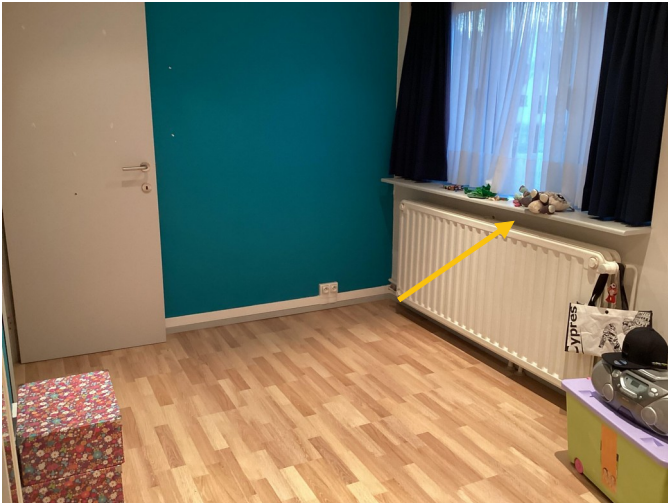
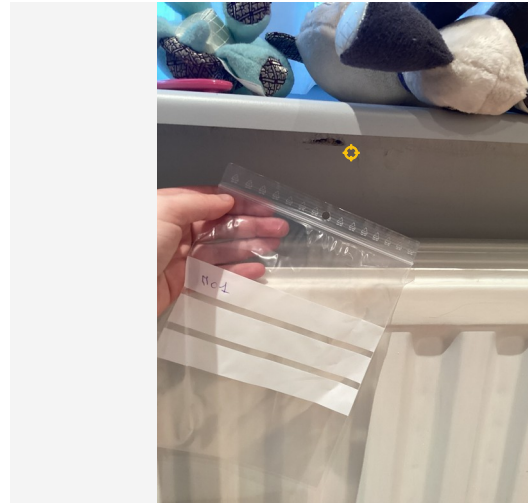
## Fiche 9: Pleisterwerk wanden

Geen asbest

| # | Type | Referentie | Resultaat |
|---|---|---|---|
| 9.1 | Puntmonster | M01 | Geen asbest |

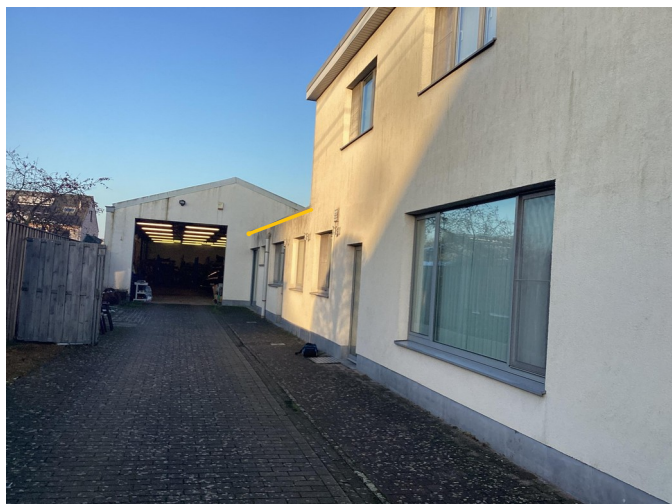
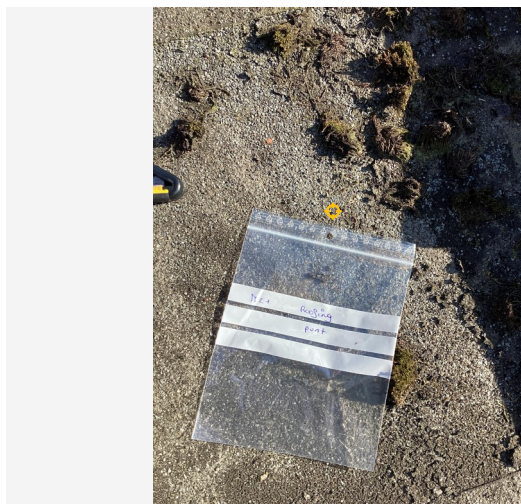
## Fiche 10: Plat dak

Geen asbest

| # | Type | Referentie | Resultaat |
|---|---|---|---|
| 10.1 | Puntmonster | M21 | Geen asbest |

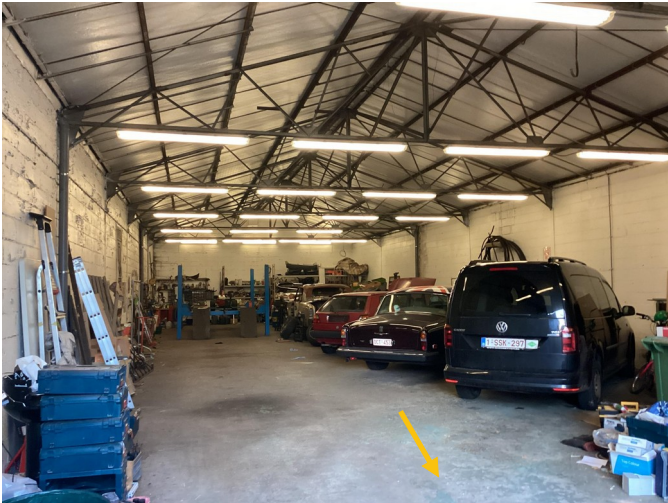
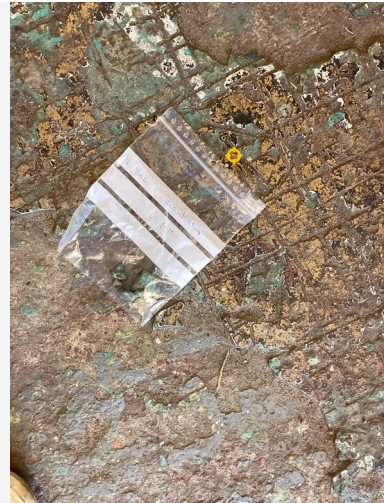
## Fiche 11: Colovinyltegels

Geen asbest

| # | Type | Referentie | Resultaat |
|---|---|---|---|
| 11.1 | Puntmonster | M03 | Geen asbest |
