# Asbestinventarisatetest

Sint-Jacobstraat 29, 2800 Mechelen

Attestnummer : 20230702-000075.000

Uitgegeven op : 02.07.2023

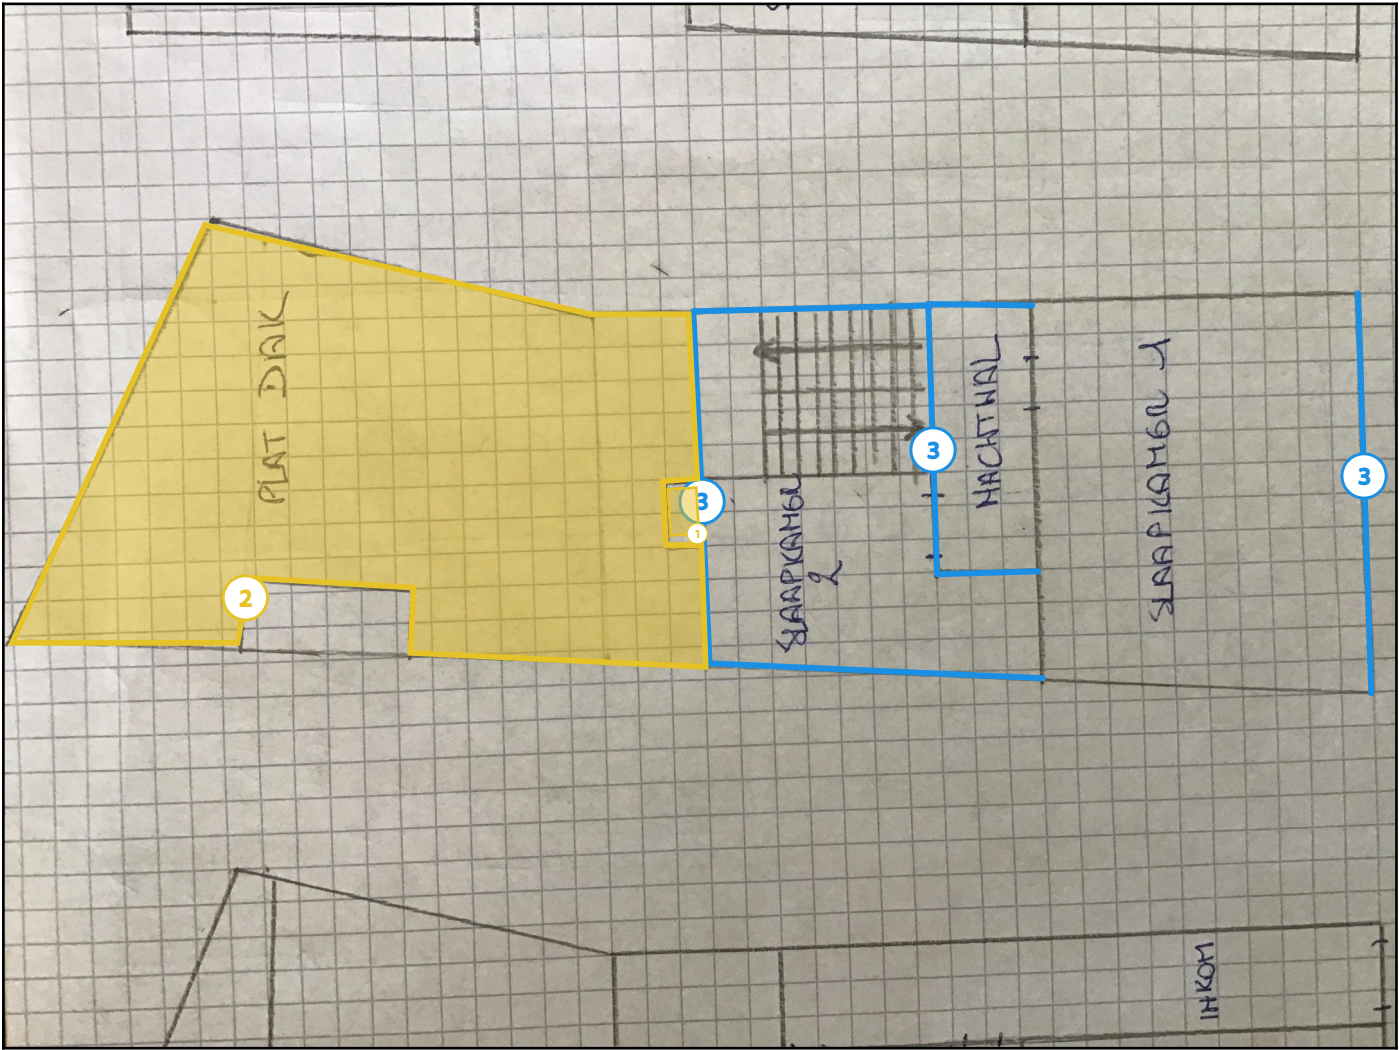
# Plan 1.2: Eerste verdieping

| Beschrijving | Type | Actie |
|---|---|---|
| 1. Cementbuis | Asbestmateriaal | Zorgvuldig beheren |
| 2. Roofing | Asbestmateriaal | Zorgvuldig beheren |
| 3. Pleisterwerk muur | Geen asbest | - |

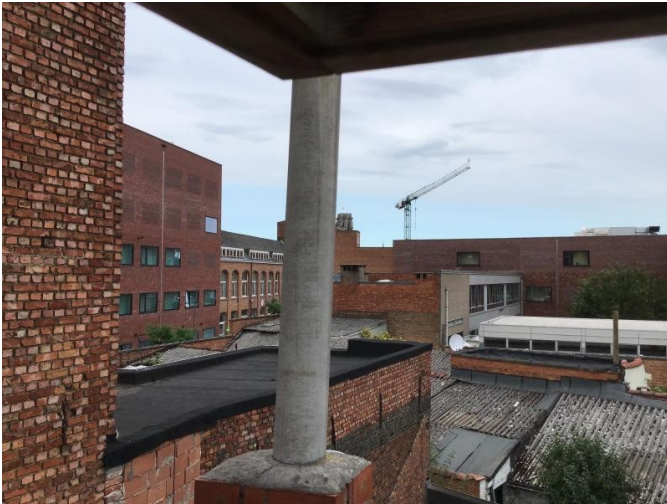
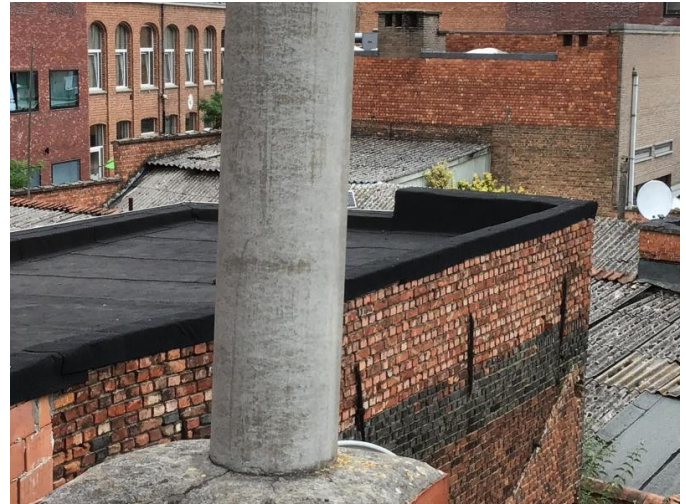
Overzichtsfoto

Detailfoto

| Eindbeoordeling materiaalrisico | Laag materiaalrisico en/of verlaagde kans op vezelvrijgave |

| Gebondenheid | Categorie 1: hechtgebonden in oorsprong |
| Asbestsoort (vezeltype) | Crocidoliet aanwezig |
| Asbestconcentratie | Laag (< 50%) |
| Afschermingsgraad van het gehele materiaal | Geheel of deels vrij aan de buitenlucht |

| Toestand van het materiaal | Licht beschadigd, licht verweerd. Intact materiaal type Pical – asbestboard of categorie III 'gebondenheid' |

| Beschrijving | Cementbuis |
| Omgeving | Buiten |
| Primaire drager | Plat dak |

Het asbestmateriaal valt onder de mijlpaal van 2040.

Zorgvuldig beheren

- Zorg voor een veilig beheer. Vermijd het beschadigen van het asbestmateriaal. Controleer de toestand jaarlijks op wijzigingen.

- Eenvoudige handelingen: mag via doe-het-zelf of door werknemer(s) met opleidingsattest eenvoudige handelingen  
"Voor buizen voorziet de wet geen verplichting om deze asbesthoudende

toepassing te laten verwijderen door een firma met een opleidingsattest eenvoudige handelingen. U mag, in principe, ongeacht beschadigingen of vrije asbestvezels, deze asbesttoepassing zelf verwijderen met inachtneming van de nodige veiligheidsmaatregelen om uzelf en uw omgeving te beschermen. Een beschadigde asbesttoepassing in slechte staat kan makkelijk verder breken of vergruizen. Er komen dan schadelijke asbestvezels vrij die ingeademd kunnen worden."

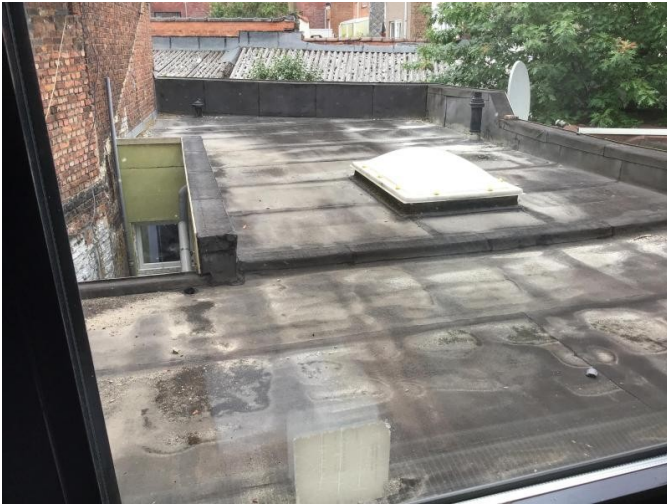
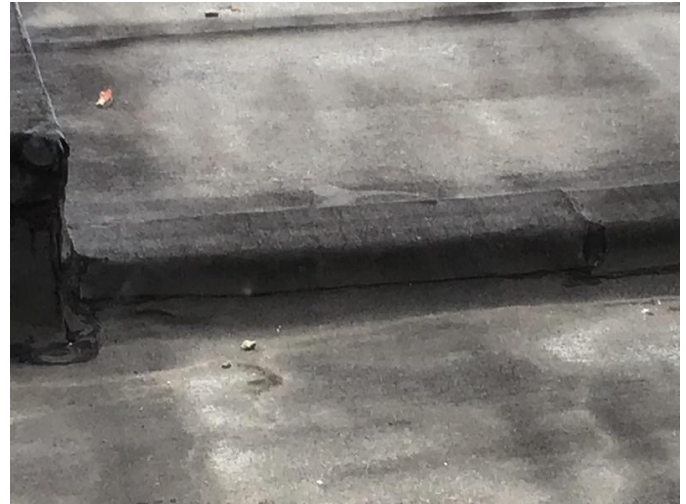
Overzichtsfoto

Detailfoto

- Eenvoudige handelingen: mag via doe-het-zelf of door werknemer(s) met opleidingsattest eenvoudige handelingen  
De roofing is +/- 7 jaar geleden vernieuwd. Er kon niet vast gesteld worden of er nog oude roofing onder lag.

| Eindbeoordeling materiaalrisico | Laag materiaalrisico en/of verlaagde kans op vezelvrijgave |

| Toestand van het materiaal | Licht beschadigd, licht verweerd. Intact materiaal type Pical – asbestboard of categorie III 'gebondenheid' |

| Beschrijving | Roofing |

| Primaire drager | Plat dak |

Het asbestmateriaal valt onder de mijlpaal van 2040.

Zorgvuldig beheren

- Zorg voor een veilig beheer. Vermijd het beschadigen van het asbestmateriaal. Controleer de toestand jaarlijks op wijzigingen.

Een destructief onderzoek is aan te raden bij grondige verbouwingswerken, om eventuele oude roofing te bemonsteren.

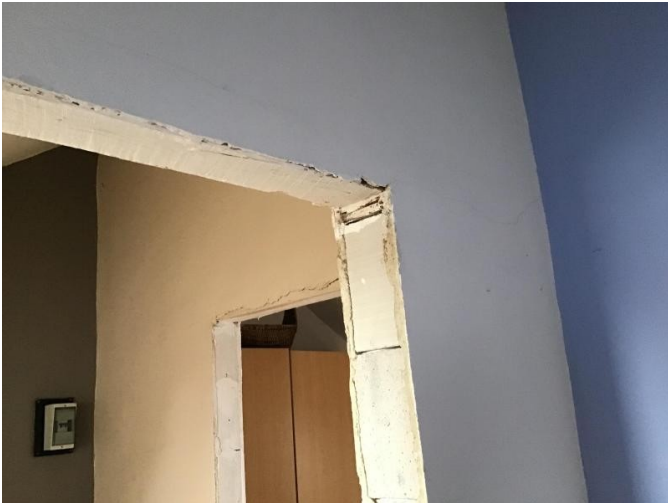
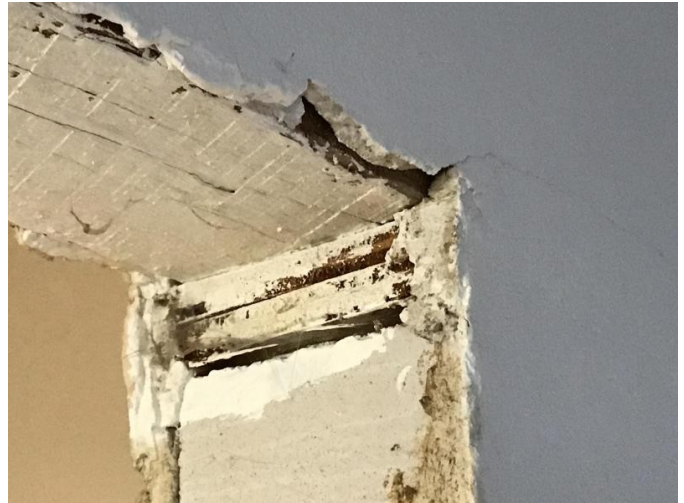
## Fiche 3: Pleisterwerk muur

Overzichtsfoto

Detailfoto

Geen asbest

| # | Type | Referentie | Resultaat |
|---|---|---|---|
| 3.1 | Puntmonster | MM01 | Geen asbest |
