# Asbestinventarisatattest

Rijmenamsesteenweg 55, 3150 Haacht

Attestnummer : 20250705-000143.000

**Niet-asbestveilig**

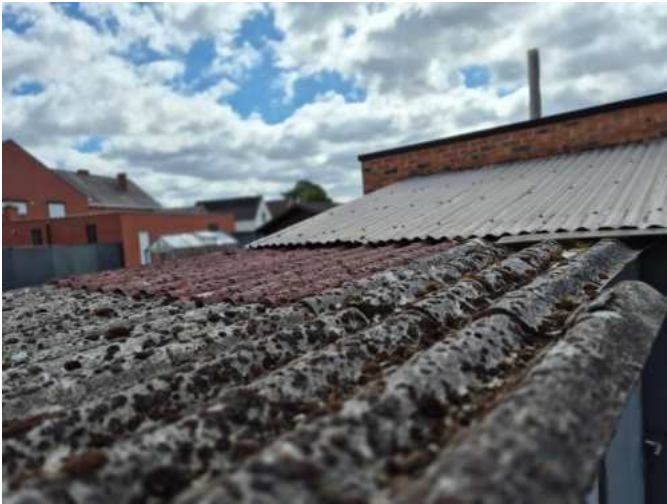
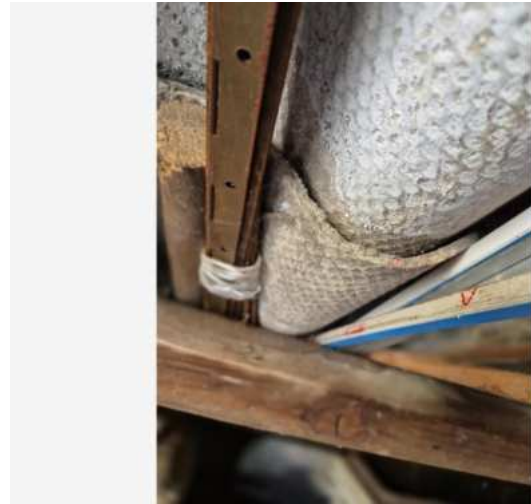
Het asbestmateriaal valt onder de mijlpaal van 2034.

| Eindbeoordeling materiaalisico | Hoog materiaalisico en/of hoge kans op vezelvrijgave |

| Gebondenheid | Categorie 1: hechtgebonden in oorsprong |
| Asbestsoort (vezeltype) | Crocidoliet aanwezig |
| Asbestconcentratie | Laag (< 50%) |
| Afschermingsgraad van het gehele materiaal | Geheel of deels (ook) vrij aan de binnenlucht |
| Toestand van het materiaal | Matig beschadigd, matig verweerd |

| Opmerking | <p>Dak berging achter garage deels afgewerkt met asbestverdachte golfplaten. Ook langs de binnenzijde waarneembaar. De vermelde oppervlaktes, diktes en volumes betreffen een beredeneerde schatting. Er worden geen rechten verleend aan deze oppervlaktes/diktes/volumes.</p> <p>Eerste deel werden metalen profielplaten gebruikt.</p> |

- Zorg voor een veilig beheer. Vermijd het beschadigen van het asbestmateriaal. Controleer de toestand jaarlijks op wijzigingen.
- Verwijder dit asbestmateriaal zo snel mogelijk. Volg de toestand goed op.
- Hemelwater dat afspoelt van asbestcement daken of gevels kan asbestdeeltjes bevatten. Gebruik het enkel voor gesloten circuits (bv. spoelen toiletten). Reinig na het vervangen van het dak of de gevel de dakgoten en regenwaterput of -ton om asbesthoudend sediment of slib te verwijderen

- Eenvoudige handelingen: mag via doe-het-zelf of door werknemer(s) met opleidingsattest eenvoudige handelingen  
Dragen van de nodige beschermingsmiddelen (mondmasker ffp3, handschoenen, tyvec). Indien mogelijk de ondervloer afdekken, golfplaten voorzichtig verwijderen, extra fixeren, niet breken, niet gooien, onmiddellijk verpakken of voorzichtig in container met asbestbag plaatsen.

Indien golfplaten in slechte staat zijn en kans bestaat op breken : Eenvoudige handelingen enkel opgeleid personeel , alle werknemer(s) moeten wel beschikken over een opleidingsattest eenvoudige handelingen 8u.

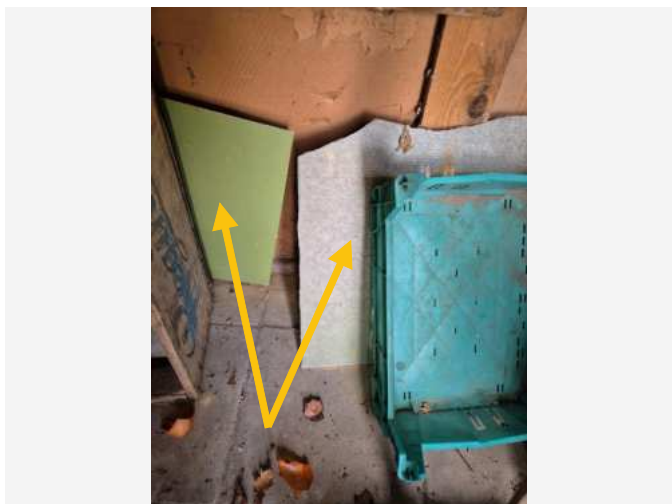
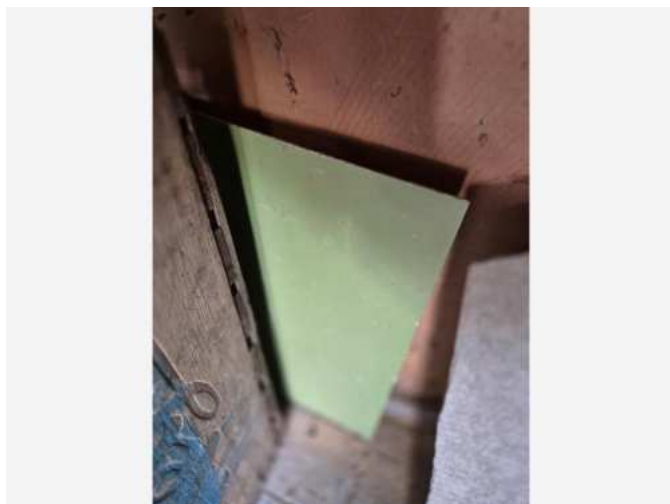
Het asbestmateriaal valt onder de mijlpaal van 2040.

| Beschrijving | Restanten asbestmateriaal |
| Aanwezige resten | In de berging zijn nog resten glasalplaat aanwezig.<br>In duivenhok restanten op de vensterbank aanwezig. |

- Scherm in afwachting van verwijdering het asbestafval af van luchtstromingen en verstoring: bijvoorbeeld door het te verpakken, te fixeren, af te dekken, signalisatie - afbakening aan te brengen, ....
- Verwijder het asbestafval.

- Eenvoudige handelingen: mag via doe-het-zelf of door werknemer(s) met opleidingsattest eenvoudige handelingen  
Eenvoudige handelingen: mag via doe-het-zelf of door werknemer(s) met opleidingsattest eenvoudige handelingen .

Voorzichtig op te nemen (handpicking), vooraf nat maken of fixeren, dubbel te verpakken en af te voeren naar een lokaal containerpark, of laten ophalen door een erkende firma. Gebruik van persoonlijke beschermingsmiddelen (tyvec, handschoenen en FFP 3 masker)

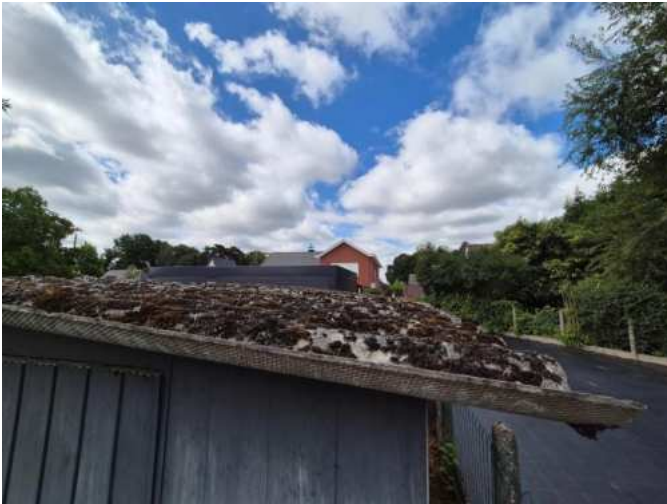
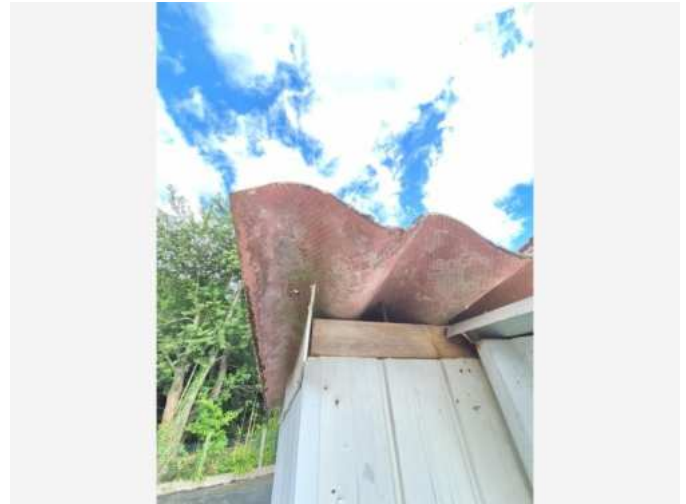
Het asbestmateriaal valt onder de mijlpaal van 2034.

| Eindbeoordeling materiaalrisico | Hoog materiaalrisico en/of hoge kans op vezelvrijgave |

| Asbestsoort (vezeltype) | Crocidoliet aanwezig |
| Toestand van het materiaal | Matig beschadigd, matig verweerd |

| Opmerking | Dak tuinberging gedeeltelijk met asbestverdachte golfplaten afgewerkt. Ook langs de binnenzijde waarneembaar. De vermelde oppervlaktes, diktes en volumes betreffen een beredeneerde schatting. Er worden geen rechten verleend aan deze oppervlaktes/diktes/volumes. |

- Zorg voor een veilig beheer. Vermijd het beschadigen van het asbestmateriaal. Controleer de toestand jaarlijks op wijzigingen.
- Verwijder dit asbestmateriaal zo snel mogelijk. Volg de toestand goed op.
- Hemelwater dat afspoelt van asbestcement daken of gevels kan asbestdeeltjes bevatten. Gebruik het enkel voor gesloten circuits (bv. spoelen toiletten). Reinig na het vervangen van het dak of de gevel de dakgoten en regenwaterput of -ton om asbesthoudend sediment of slib te verwijderen

- Eenvoudige handelingen: mag via doe-het-zelf of door werknemer(s) met opleidingsattest eenvoudige handelingen  
Dragen van de nodige beschermingsmiddelen (mondmasker ffp3, handschoenen, tyvec). Indien mogelijk de ondervloer afdekken, golfplaten voorzichtig verwijderen, extra fixeren, niet breken, niet gooien, onmiddellijk verpakken of voorzichtig in container met asbestbag plaatsen.

Indien golfplaten in slechte staat zijn en kans bestaat op breken: Eenvoudige handelingen enkel opgeleid personeel, alle werknemer(s) moeten wel beschikken over een opleidingsattest eenvoudige handelingen 8u.

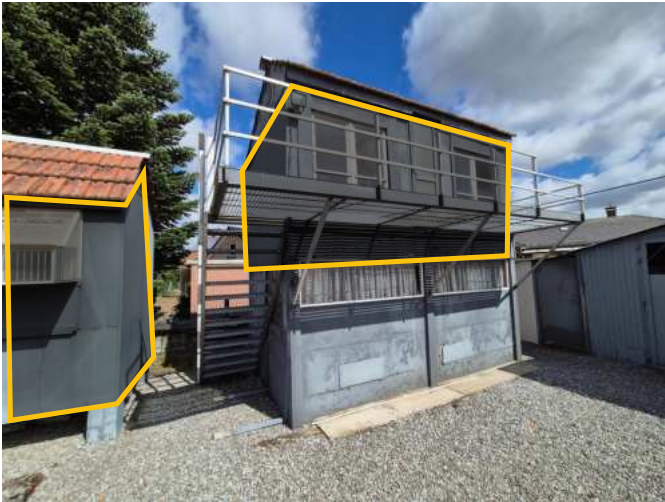
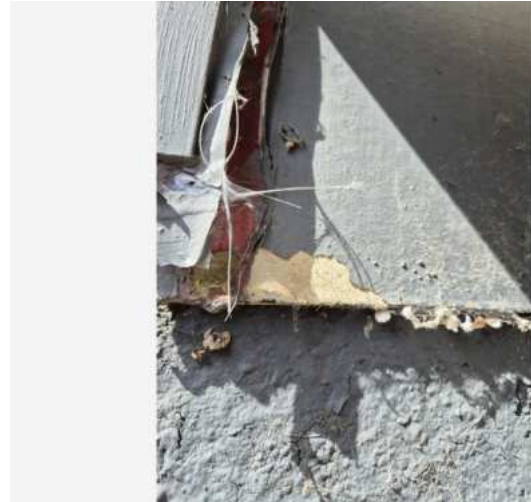
## Fiche 5: Gevelbekleding duivenhokken asbest cement platen

| Opmerking | <p>Buitenzijde duivenhokken met panelen uit asbestcement afgewerkt. Tuinberging gedeeltelijk afgewerkt met asbestcementplaat. Er werd verder hout, pvc, beton, en metalen profielplaat gebruikt.</p> <p>Auditief en visueel vastgesteld. Hoeveelheden zijn een beredeneerde schatting.</p> <p>Mogelijks zijn er op andere plaatsen nog meer asbestcement platen aanwezig in de bijgebouwen, en werden ze nadien bedekt met andere materialen. Deze zijn niet vast te stellen zonder destructief onderzoek.</p> |

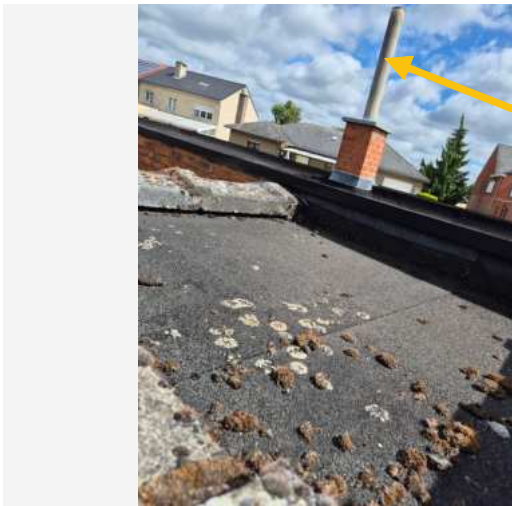
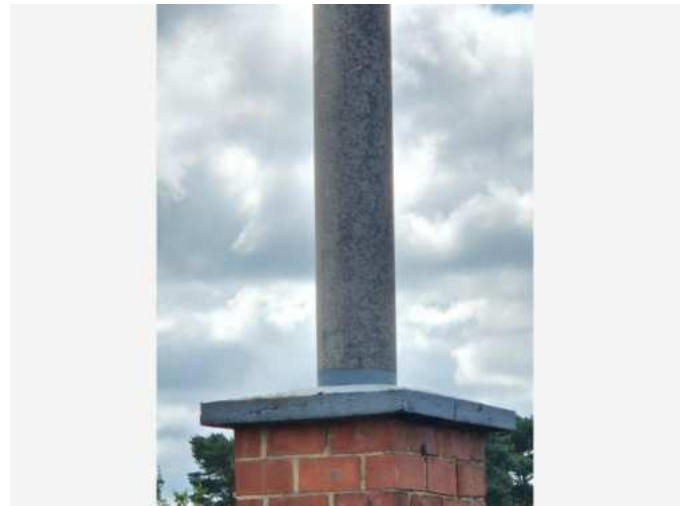
| Opmerking | <p>Er bevindt zich een cementgebonden schouw in asbestcement op het dak van de garage.</p> <p>Hoeveelheden zijn een beredeneerde schatting.</p> |

- Eenvoudige handelingen: mag via doe-het-zelf of door werknemer(s) met opleidingsattest eenvoudige handelingen  
De buis kan voorzichtig losgebeiteld worden, extra bevochtigen om stof te voorkomen + dragen van de nodige beschermingsmiddelen (mondmasker ffp3, handschoenen, tyvec overall ) Bij de gemeente/containerpark afsluitzakken halen om dubbel in te pakken en af te voeren naar het containerpark als hechtgebonden asbestafval.

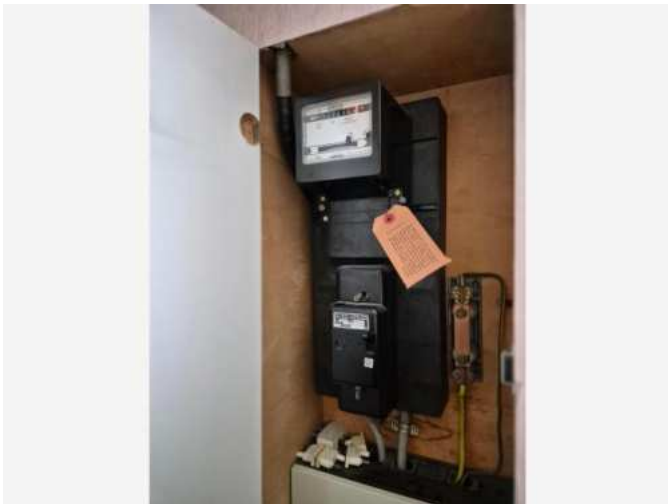
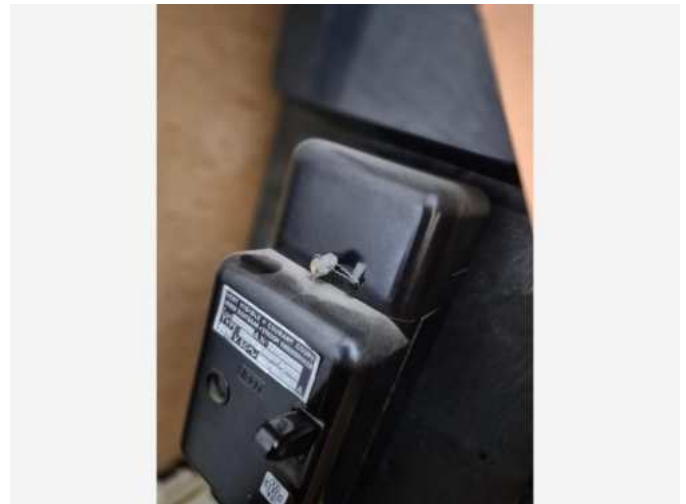
| Opmerking | <p>Er zijn nog enkele toepassingen in bakeliet aanwezig. Schakelaars en teller.</p> <p>Het is moeilijk te bepalen of de bakeliettoepassingen in de woning ook effectief asbesthoudend zijn (het kan ook gaan om de asbestvrije variant). Indien u zeker wil zijn moet er een (bijkomende) staalname gebeuren. Vermoedelijk zullen de toepassingen verwijderd worden bij aanpassing van het elektriciteitsnetwerk.</p> |

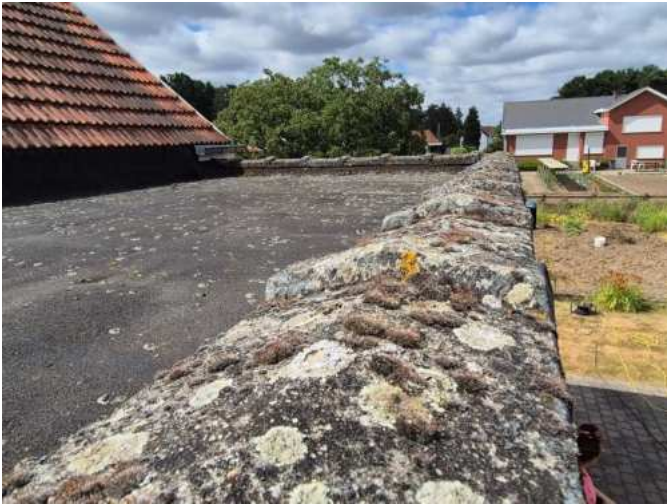
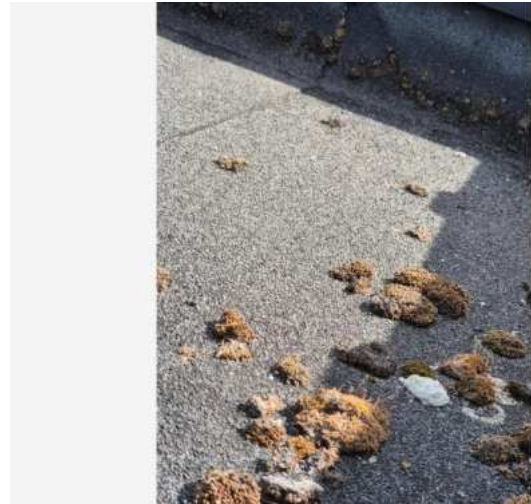
| Identificatiemethode | <p>Vaststelling zonder monstername</p> <p>Motivatie: Groot risico op structurele gevolgschade (lekkage, werking installatie,...)</p> |
| Opmerking | <p>Plat dak achterbouw keuken en inkomsas afgewerkt met roofing.</p> <p>Volgens het inspectieprotocol is een monstername van roofing verplicht om dit te identificeren als niet-asbesthoudend. Een monstername is echter niet mogelijk wegens kans op lekkage. De toepassing wordt in de databank als asbestverdacht beschouwd. Mogelijks kunnen er ook asbestverdachte onderlagen aanwezig zijn. Het is aangewezen om extra controle uit te voeren bij eventuele renovatiewerken. De vermelde oppervlaktes, diktes en volumes betreffen een beredeneerde schatting. Er worden geen rechten verleend aan deze oppervlaktes/diktes/volumes.</p> |

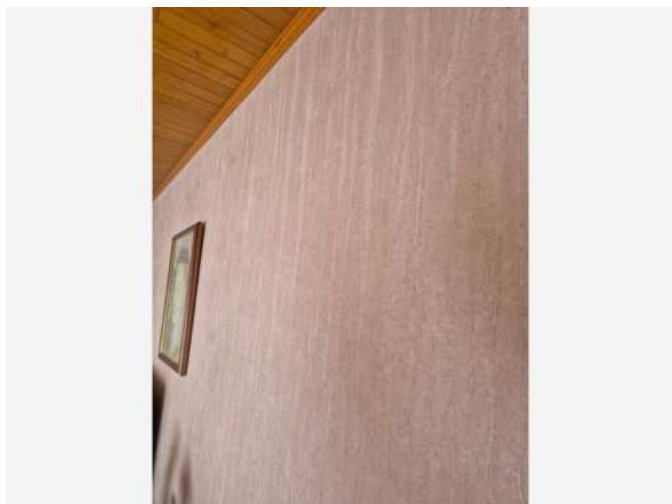
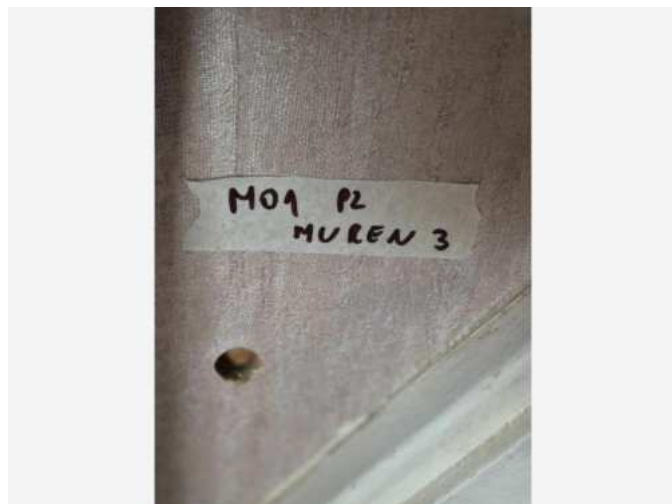
## Fiche 27: Pleister muren

| Opmerking | <p>Volgens het inspectieprotocol is een monstername van het pleisterwerk verplicht om dit te identificeren als niet-asbesthoudend.</p> <p>Locatie staalnames: slaapkamer GV, leefruimte, keuken, traphal, slaapkamer 1eV. Op de verdieping zijn sommige wanden en schuine zijden valse wanden uit hout, en gipsplaat. Inkomas achteraan keuken wanden uit gipsplaat.</p> <p>De vermelde oppervlaktes en volumes betreffen een beredeneerde schatting. Er worden geen rechten verleend aan deze oppervlaktes/volumes. De dikte is een schatting die voorkomt uit de monsterplaatsen en is daarom niet altijd representatief.</p> |
