# Asbestinventarisatetest

Zondereigen 65, 2387 Baarle-Hertog

Attestnummer : 20261003-000150.000

Uitgegeven op : 03.10.2026

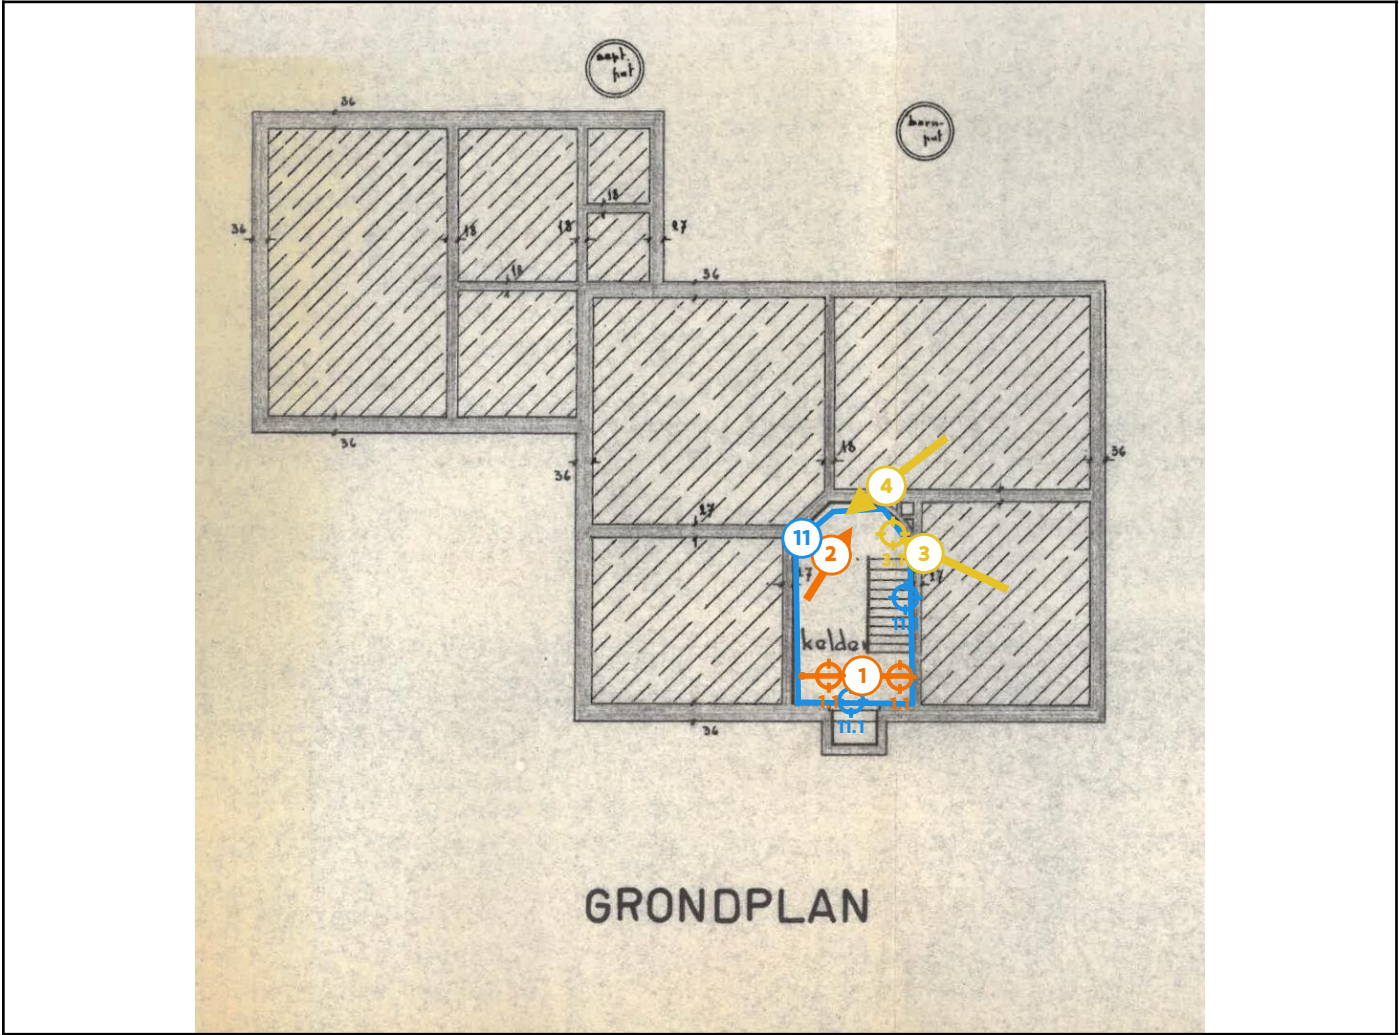
# Plan 1.1: Kelder

| Beschrijving | Type | Actie |
|---|---|---|
| 1. Leidingisolatie met gips (kelder) | Asbestmateriaal | Verwijderen |
| 2. Pakking oude CV-ketel in kelder | Asbestmateriaal | Verwijderen |
| 3. Roetluik met houder | Asbestmateriaal | Zorgvuldig beheren |
| 4. Bakeliet schakelaars/stopcontacten | Asbestmateriaal | Zorgvuldig beheren |

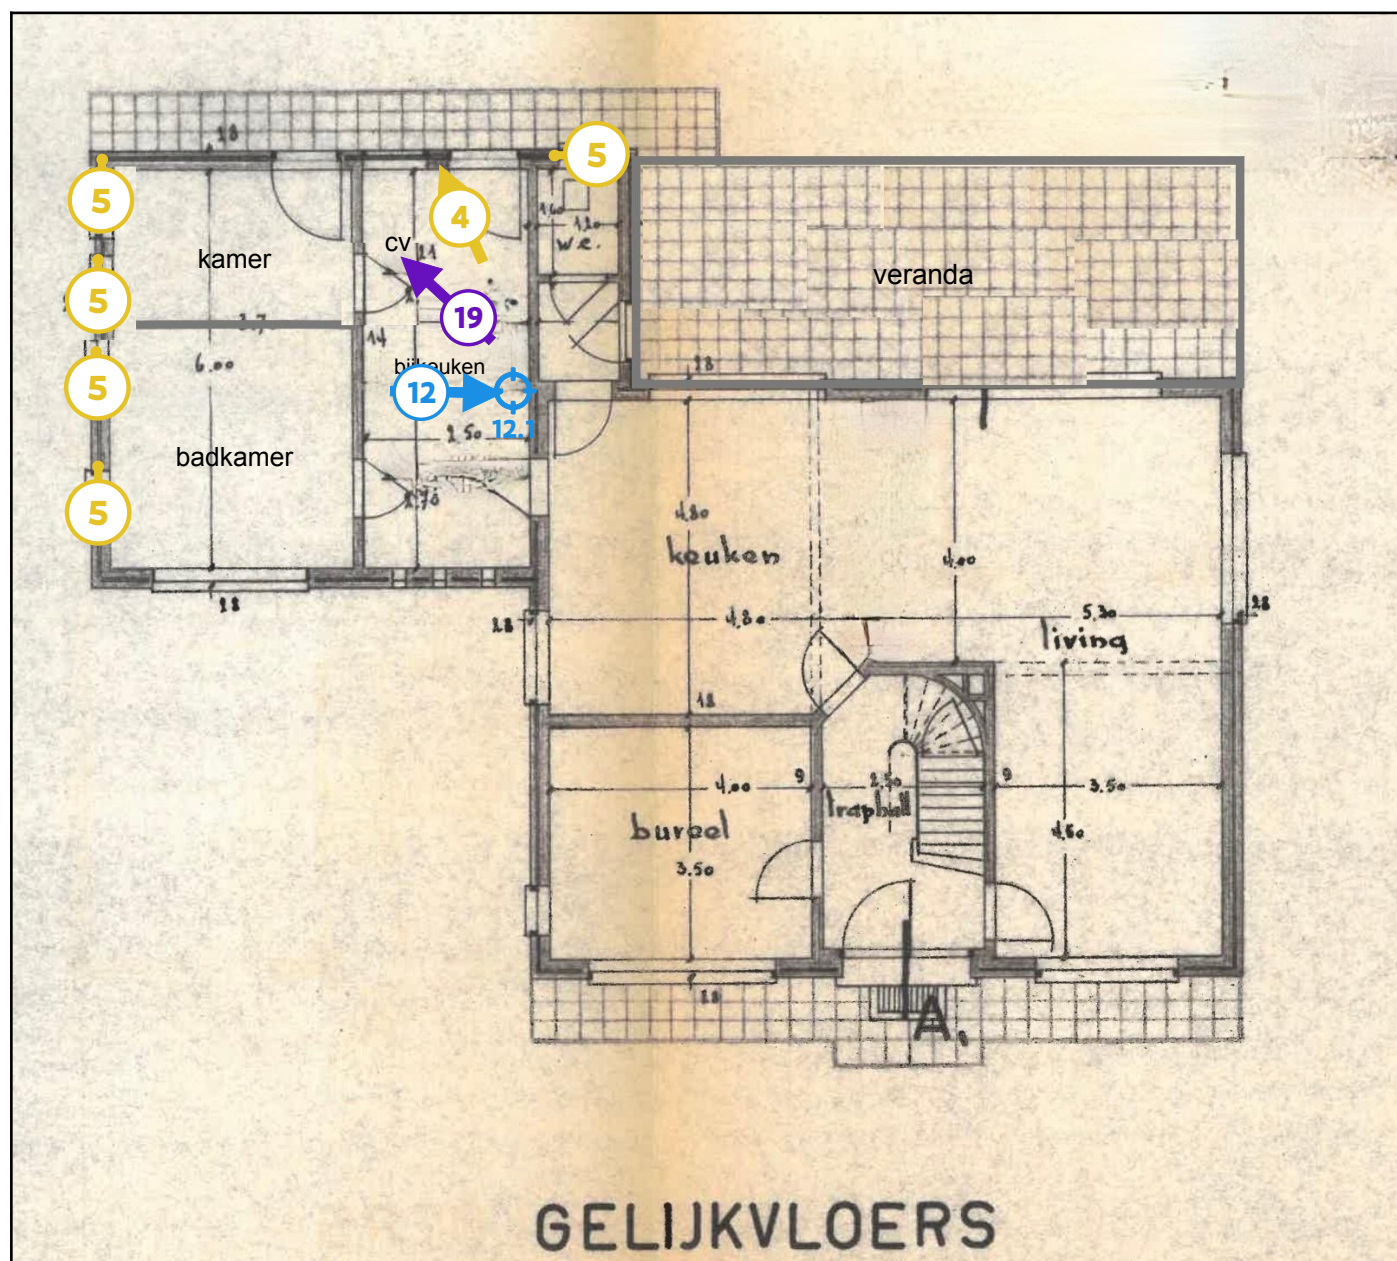
## Plan 1.2: Gelijkvloers

| Beschrijving | Type | Actie |
|---|---|---|
| 4. Bakeliet schakelaars/stopcontacten | Asbestmateriaal | Zorgvuldig beheren |
| 5. Vensterbanken type massal | Asbestmateriaal | Zorgvuldig beheren |

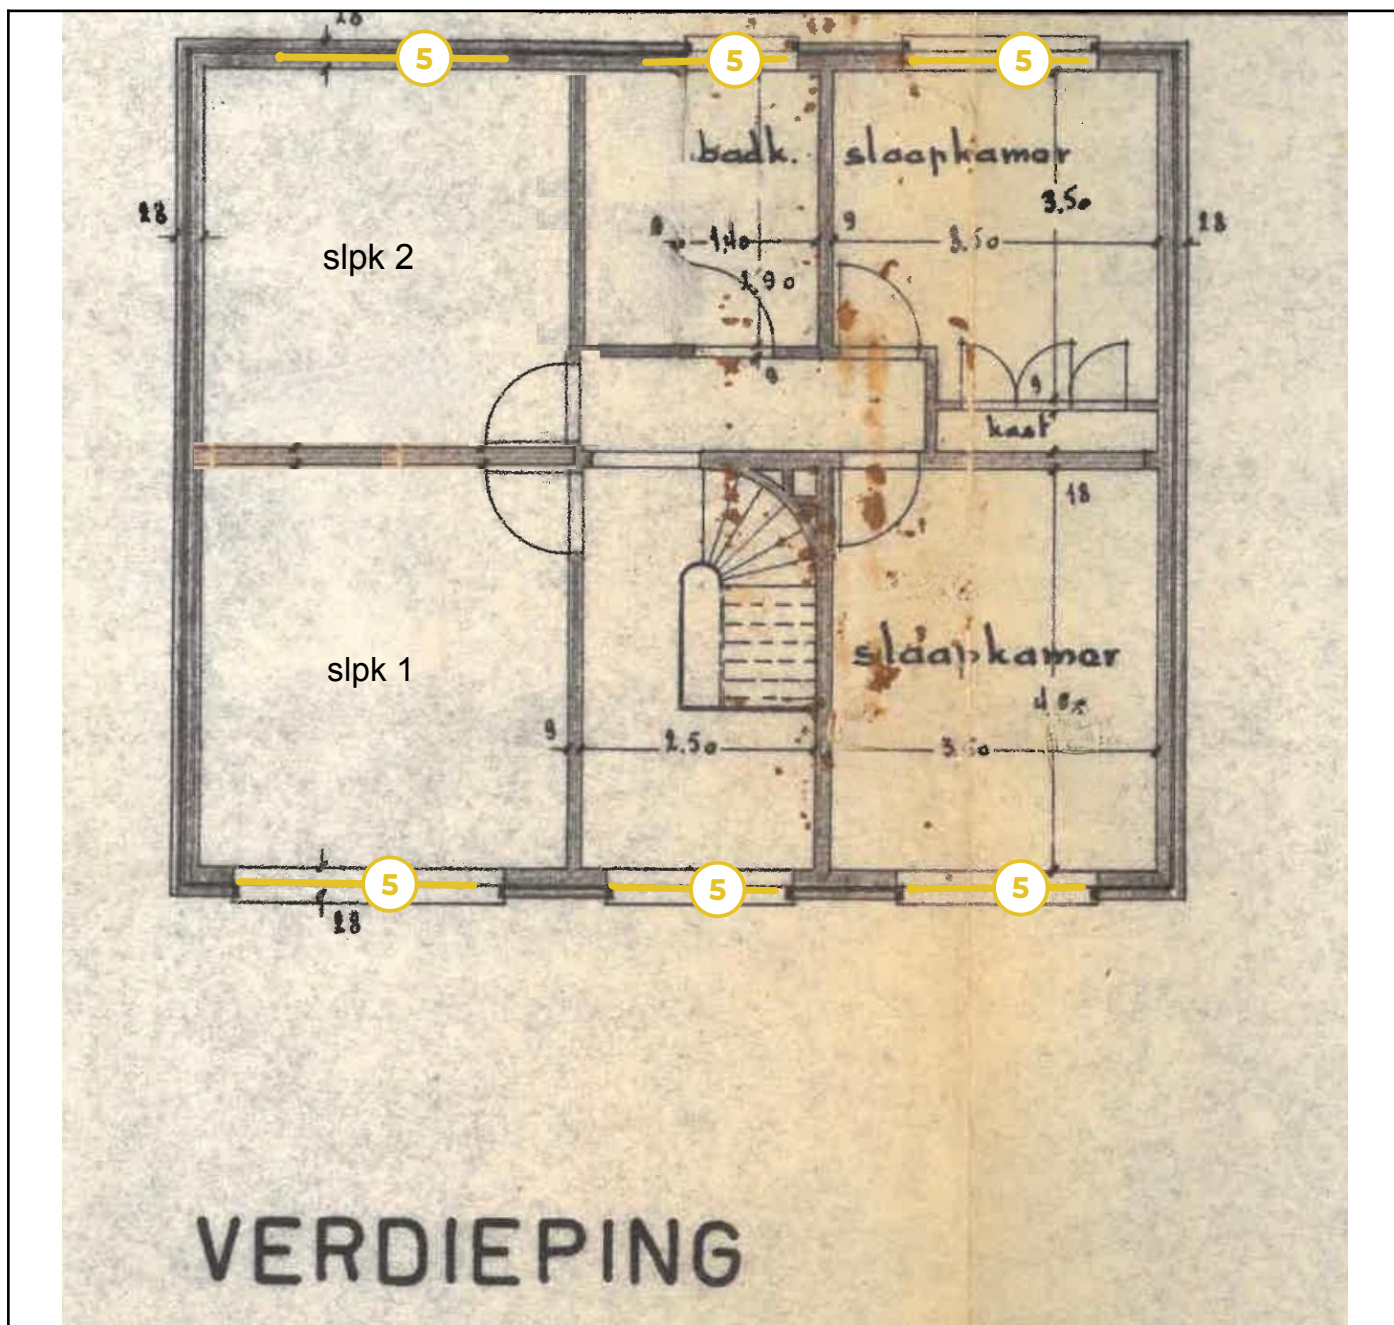
## Plan 1.5: Verdieping

| Beschrijving | Type | Actie |
|---|---|---|
| 5. Vensterbanken type massal | Asbestmateriaal | Zorgvuldig beheren |

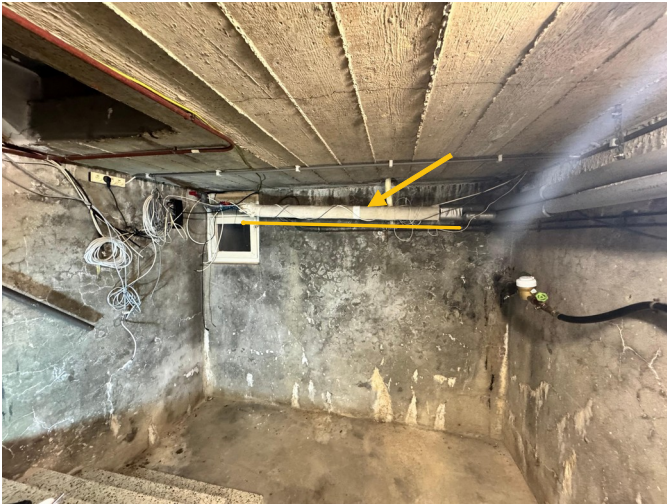
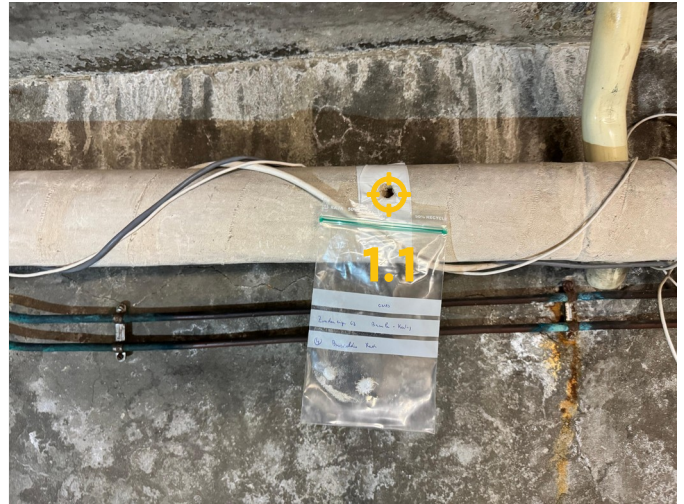
| Eindbeoordeling materiaalrisico | Verhoogd materiaalrisico en/of verhoogde kans op vezelvrijgave |

| Gebondenheid | Categorie 2: niet-hechtgebonden met matrix |
| Asbestsoort (vezeltype) | Amfibool aanwezig, uitgezonderd crocidoliet |
| Asbestconcentratie | Hoog ( $\geq 50\%$ ) |
| Afschermingsgraad van het gehele materiaal | Geheel of deels vrij aan de binnenlucht, maar geen contact met binnenluchtstromen |
| Toestand van het materiaal | Licht beschadigd, licht verweerd. Intacte calciumsilicaatplaat of materiaal met categorie 3-gebondenheid |

| # | Type | Referentie | Resultaat |
|---|---|---|---|
| 1.1 | Mengmonster | 4 | Amosiet |

| Beschrijving | Leidingisolatie met gips (kelder) |

Verwijderen

- Verwijder dit asbestmateriaal zo snel mogelijk. Volg de toestand goed op.

- Hermetische zone (erkend asbestverwijderaar)  
Dit betreft een niet-hechtgebonden asbestmateriaal. Het verwijderen van deze toepassing kan een grote vezelvrijgave tot gevolg hebben. Deze toepassing kan enkel verwijderd worden in een hermetische zone door een erkend asbestverwijderaar.

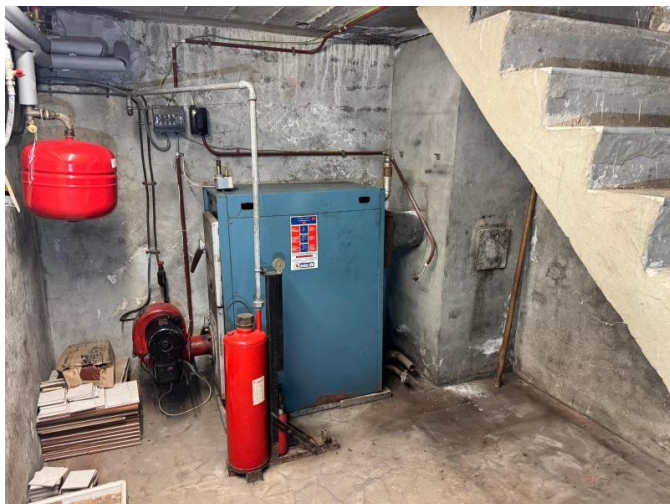
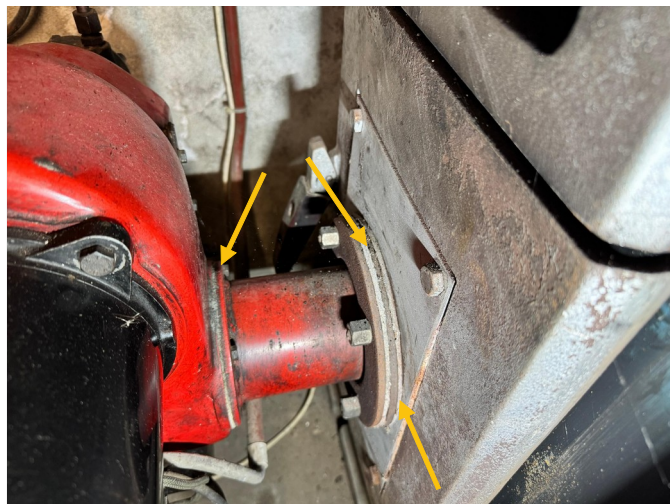
| Eindbeoordeling materiaalrisico | Laag materiaalrisico en/of verlaagde kans op vezelvrijgave |

| Gebondenheid | Categorie 2: niet-hechtgebonden met matrix |
| Asbestsoort (vezeltype) | Alleen chrysotiel aanwezig |
| Asbestconcentratie | Hoog ( $\geq 50\%$ ) |
| Afschermingsgraad van het gehele materiaal | Alleen randen, niet afgeschermd, maar geen contact met binnenluchtstromen |
| Toestand van het materiaal | Licht beschadigd, licht verweerd. Intacte calciumsilicaatplaat of materiaal met categorie 3-gebondenheid |

| Beschrijving | Pakking oude CV-ketel in kelder |

Verwijderen

- Verwijder dit asbestmateriaal zo snel mogelijk. Volg de toestand goed op.

- Eenvoudige handelingen: mag via doe-het-zelf of door werknemer(s) met opleidingsattest eenvoudige handelingen  
Het is aangewezen dit materiaal te laten verwijderen door een erkend asbestverwijderaar of iemand met opleidingsattest éénvoudige handelingen.

Het materiaal moet volledig gefixeerd kunnen worden voor de verwijdering. Als dit materiaal kan verwijderd worden zonder te breken, scheuren, beschadigen... en het asbest gefixeerd is, dan kan dit met eenvoudige handelingen.

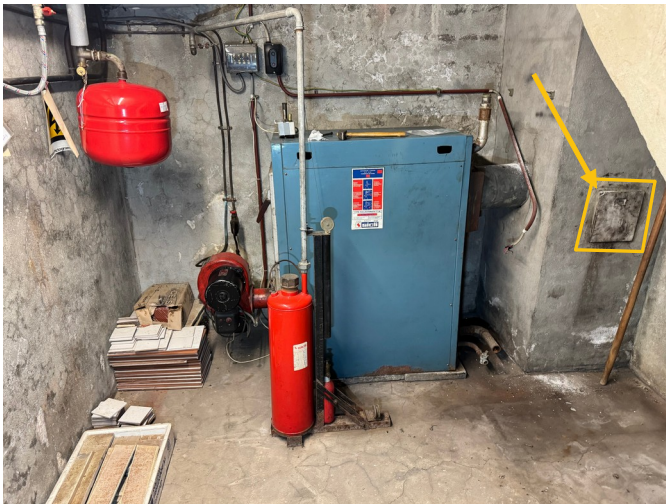
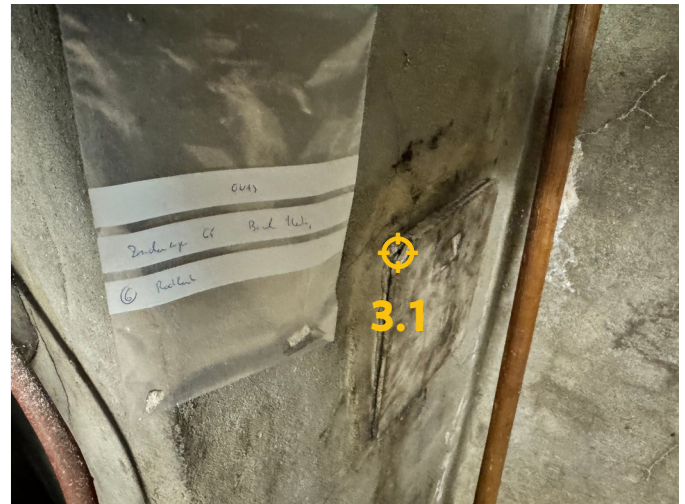
Het asbestmateriaal valt onder de mijlpaal van 2040.

Zorgvuldig beheren

- Zorg voor een veilig beheer. Vermijd het beschadigen van het asbestmateriaal. Controleer de toestand jaarlijks op wijzigingen.

- Eenvoudige handelingen: mag via doe-het-zelf of door werknemer(s) met opleidingsattest eenvoudige handelingen  
Als dit materiaal verwijderd kan worden zonder het te breken, te beschadigen... , dan mag met dit met eenvoudige handelingen.

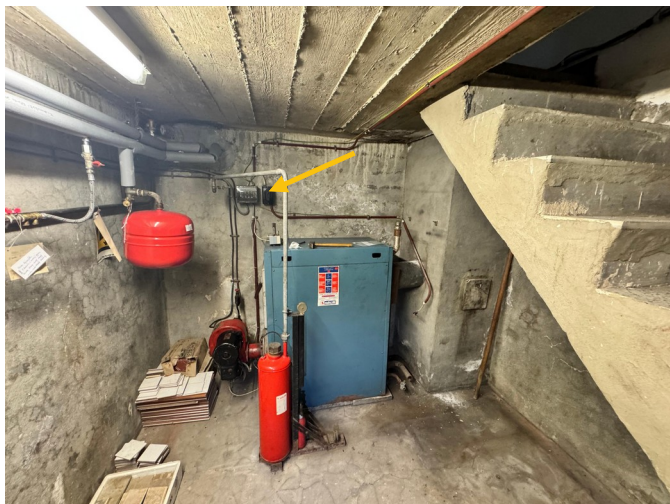
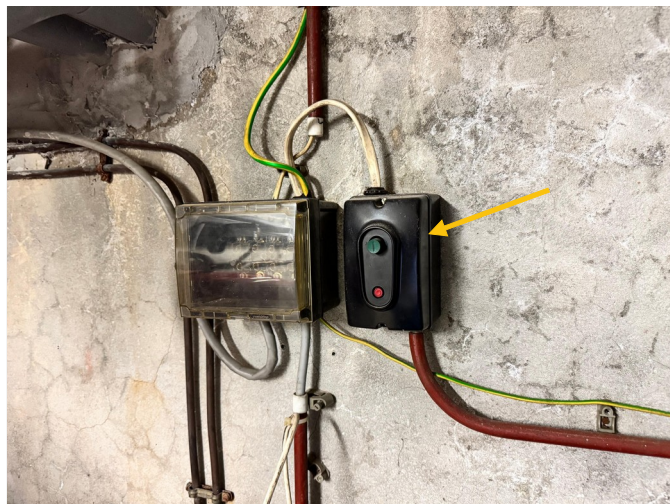
| Identificatiemethode | <p>De asbestdeskundige beoordeelt het materiaal als asbestverdacht en dus asbesthoudend, en dit zonder monstername.</p> <p>Motivatie: De monstername brengt andere schade aan dan schade die inherent is aan de monstername.</p> |

- Eenvoudige handelingen: mag via doe-het-zelf of door werknemer(s) met opleidingsattest eenvoudige handelingen  
Als dit materiaal verwijderd kan worden zonder het te breken, te beschadigen... , dan mag met dit met eenvoudige handelingen.  
Vermijd stofvorming en stofverspreiding op elk moment van de werken. Bevochtig of fixeer het materiaal.  
Het gebruik van sneldraaiende werktuigen (boormachine, slijpschijf, hogedrukreiniger...) is verboden.  
Zorg voor gepaste persoonlijke beschermingsmiddelen: minimaal FFP3-mondmasker (EN 149), wegwerpovertrek met kap (minimaal Cat III, type 5/6), wegwerphandschoenen en overschoenen of afspoelbaar schoeisel
