# Asbestinventarisatetest

Kerkplein 10, 2300 Turnhout

Attestnummer : 20261003-000166.000

# Zone 1: Woning

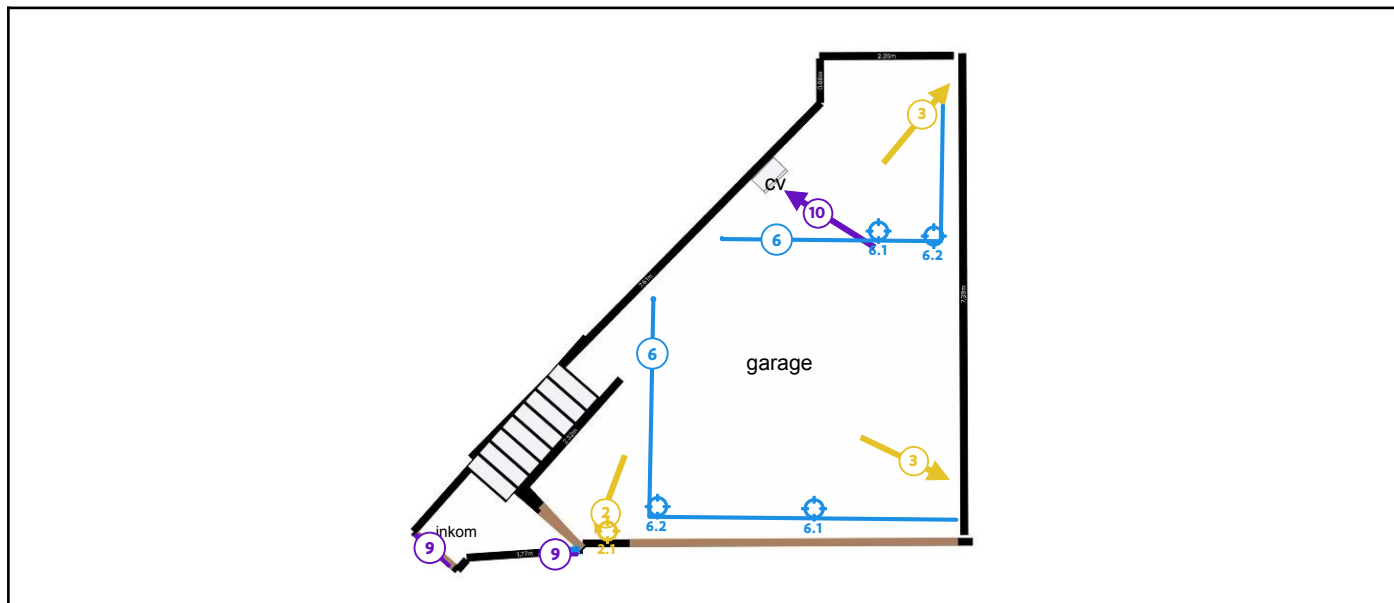
## Plan 1.2: Gelijkvloers

| Beschrijving | Type | Actie |
|---|---|---|
| 2. Doorvoerbuiskom gasleiding | Asbestmateriaal | Zorgvuldig beheren |
| 3. Bakeliet schakelaars/stopcontacten | Asbestmateriaal | Zorgvuldig beheren |

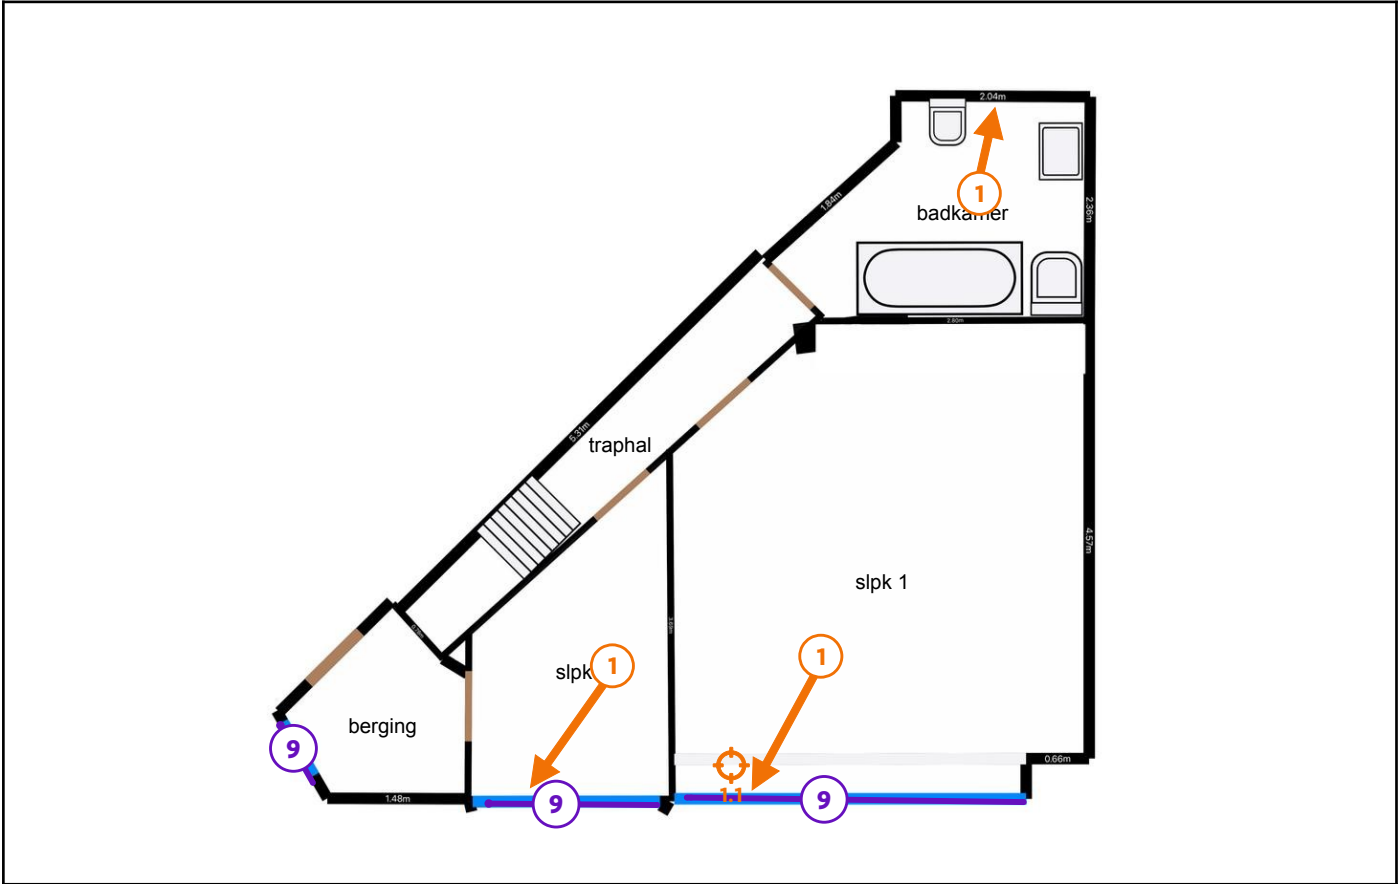
# Plan 1.8: Verdieping 2

| Beschrijving | Type | Actie |
|---|---|---|
| 1. Pakkingen aan radiatoren | Asbestmateriaal | Verwijderen |
| 1.1 Code: 4 | Puntmonster | - |

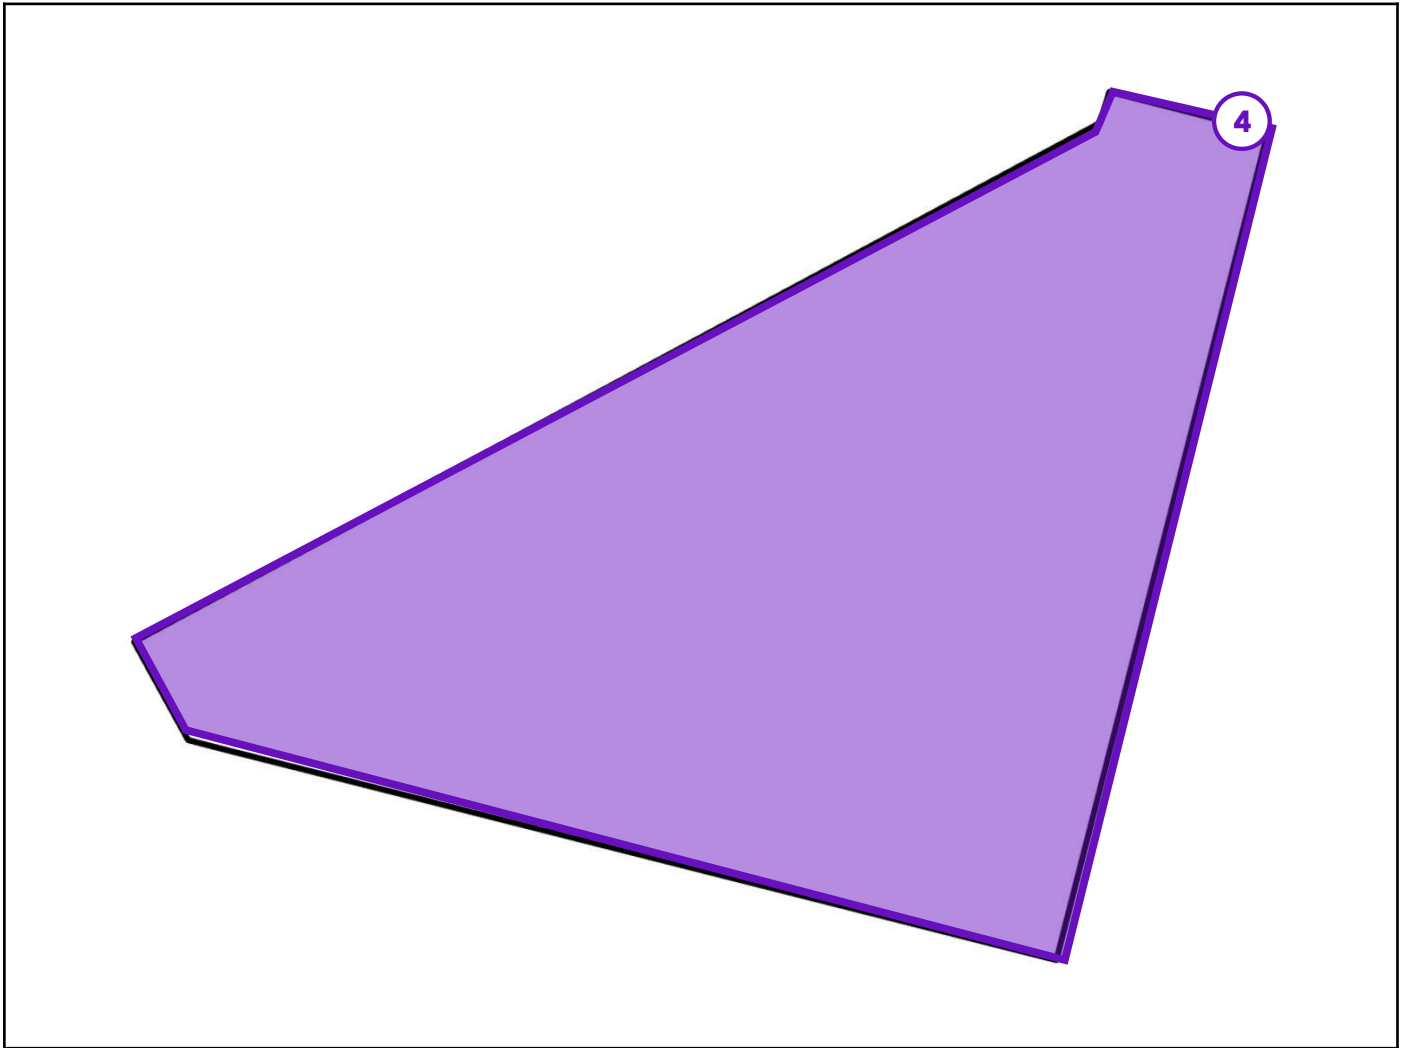
## Plan 1.12: Dakplan

| Beschrijving | Type | Actie |
|---|---|---|
| 4. Plat dak te hoog | Beperking | - |

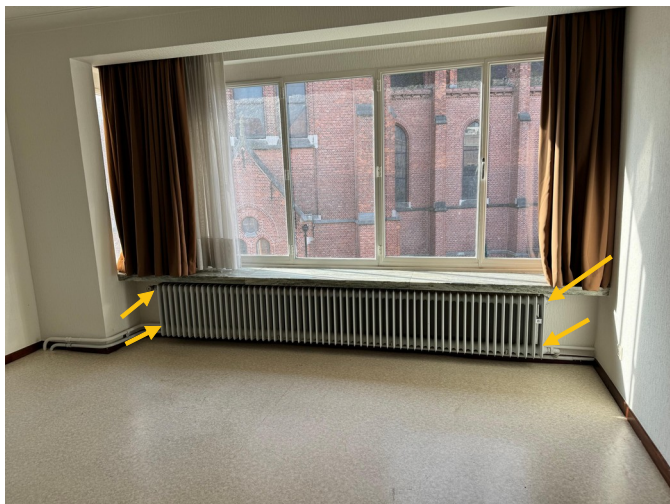
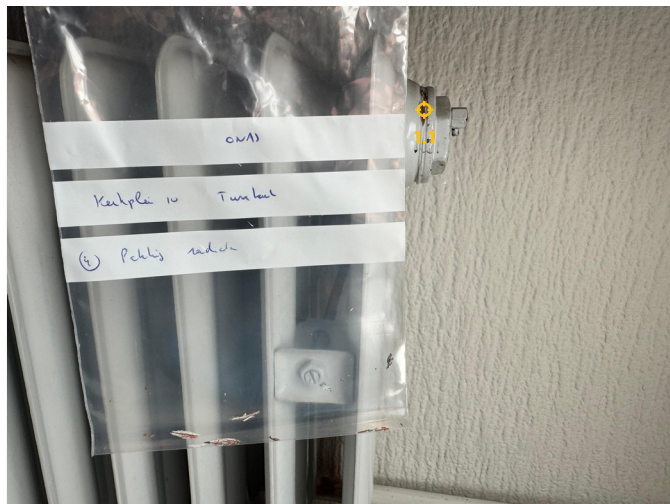
| Fiche 1: Pakkingen aan radiatoren..... | 20 |

| Eindbeoordeling materiaalrisico | Verhoogd materiaalrisico en/of verhoogde kans op vezelvrijgave |

| Gebondenheid | Categorie 2: niet-hechtgebonden met matrix |
| Asbestsoort (vezeltype) | Alleen chrysotiel aanwezig |
| Asbestconcentratie | Hoog ( $\geq 50\%$ ) |
| Afschermingsgraad van het gehele materiaal | Geheel of deels vrij aan binnenluchtstromen |
| Toestand van het materiaal | Licht beschadigd, licht verweerd. Intacte calciumsilicaatplaat of materiaal met categorie 3-gebondenheid |

| # | Type | Referentie | Resultaat |
|---|---|---|---|
| 1.1 | Puntmonster | 4 | Chrysotiel |

| Opmerking | Aan alle doppen aan de uiteinden zijn deze pakkingen aanwezig. |

- Verwijder dit asbestmateriaal zo snel mogelijk. Volg de toestand goed op.

- Eenvoudige handelingen: mag via doe-het-zelf of door werknemer(s) met opleidingsattest eenvoudige handelingen  
Het is aangewezen dit materiaal te laten verwijderen door een erkend asbestverwijderaar of iemand met opleidingsattest éénvoudige handelingen.

Het materiaal moet volledig gefixeerd kunnen worden voor de verwijdering. Als dit materiaal kan verwijderd worden zonder te breken, scheuren, beschadigen... en het asbest gefixeerd is, dan kan dit met eenvoudige handelingen.

Vermijd stofvorming op elk moment van de werken. Het gebruik van sneldraaiende werktuigen (boormachine, slijpschijf, hogedrukreiniger...) is verboden.

Zorg voor gepaste persoonlijke beschermingsmiddelen: minimaal FFP3-mondmasker (EN 149), wegwerpoverall met kap (minimaal Cat III, type 5/6), wegwerphandschoenen en overschoenen of afspoelbaar schoeisel.

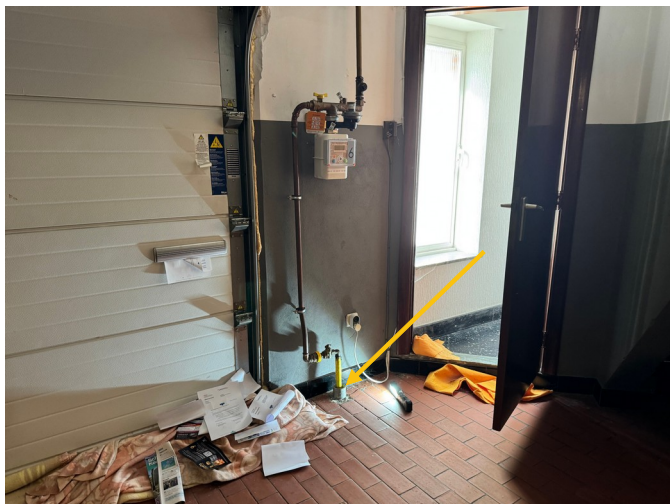
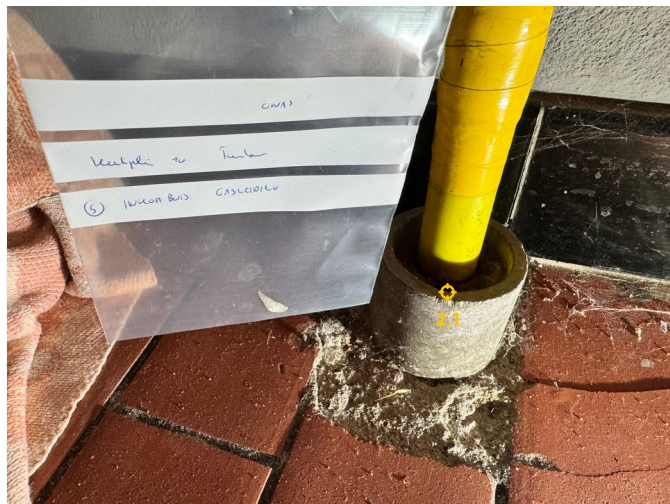
| Fiche 2: Doorvoerbuis inkom gasleiding..... | 23 |

| Eindbeoordeling materiaalrisico | Laag materiaalrisico en/of verlaagde kans op vezelvrijgave |

| Gebondenheid | Categorie 1: hechtgebonden in oorsprong |
| Asbestsoort (vezeltype) | Alleen chrysotiel aanwezig |
| Asbestconcentratie | Laag (< 50%) |
| Afschermingsgraad van het gehele materiaal | Geheel of deels vrij aan de binnenlucht, maar geen contact met binnenluchtstromen |
| Toestand van het materiaal | Licht beschadigd, licht verweerd. Intacte calciumsilicaatplaat of materiaal met categorie 3-gebondenheid |

| # | Type | Referentie | Resultaat |
|---|---|---|---|
| 2.1 | Puntmonster | 5 | Chrysotiel |

- Zorg voor een veilig beheer. Vermijd het beschadigen van het asbestmateriaal. Controleer de toestand jaarlijks op wijzigingen.

- Eenvoudige handelingen: mag via doe-het-zelf of door werknemer(s) met opleidingsattest eenvoudige handelingen  
Als dit materiaal verwijderd kan worden zonder het te breken, te beschadigen... , dan mag met dit met eenvoudige handelingen.

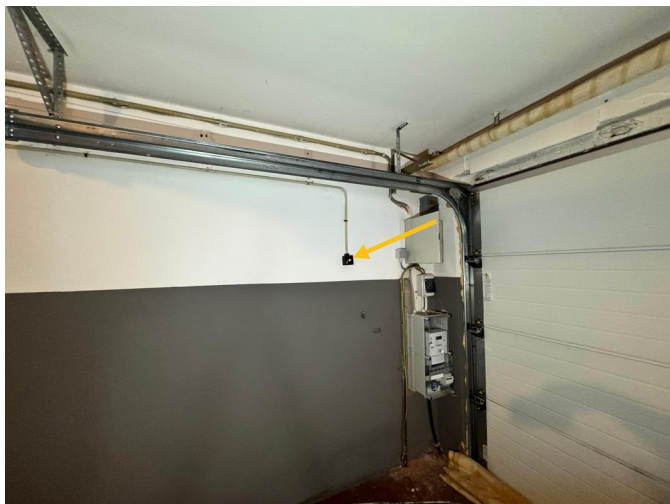
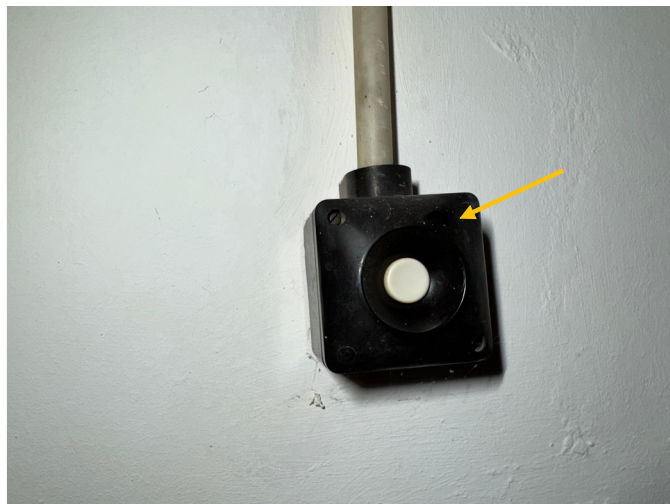
| Fiche 3: Bakeliet schakelaars/stopcontacten..... | 26 |

| Eindbeoordeling materiaalrisico | Laag materiaalrisico en/of verlaagde kans op vezelvrijgave |

| Gebondenheid | Categorie 1: hechtgebonden in oorsprong |
| Asbestsoort (vezeltype) | Crocidoliet aanwezig |
| Asbestconcentratie | Laag (< 50%) |
| Afschermingsgraad van het gehele materiaal | Geheel of deels vrij aan de binnenlucht, maar geen contact met binnenluchtstromen |
| Toestand van het materiaal | Onbeschadigd, niet verweerd |

| Identificatiemethode | <p>De asbestdeskundige beoordeelt het materiaal als asbestverdacht en dus asbesthoudend, en dit zonder monstername.</p> <p>Motivatie: De monstername brengt andere schade aan dan schade die inherent is aan de monstername.</p> |

- Zorg voor een veilig beheer. Vermijd het beschadigen van het asbestmateriaal. Controleer de toestand jaarlijks op wijzigingen.
- Voer bijkomende staalname(s) uit.

- Eenvoudige handelingen: mag via doe-het-zelf of door werknemer(s) met opleidingsattest eenvoudige handelingen  
Als dit materiaal verwijderd kan worden zonder het te breken, te beschadigen... , dan mag met dit met eenvoudige handelingen.  
Vermijd stofvorming en stofverspreiding op elk moment van de werken. Bevochtig of fixeer het materiaal.  
Het gebruik van sneldraaiende werktuigen (boormachine, slijpschijf, hogedrukreiniger...) is verboden.  
Zorg voor gepaste persoonlijke beschermingsmiddelen: minimaal FFP3-mondmasker (EN 149), wegwerpovertuig met kap (minimaal Cat III, type 5/6), wegwerphandschoenen en overschoenen of afspoelbaar schoeisel

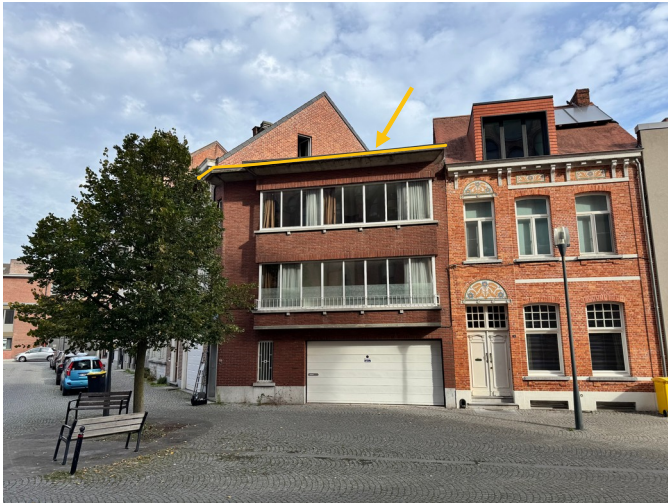
| Fiche 4: Plat dak te hoog..... | 31 |

**Reden:** Het te onderzoeken materiaal situeert zich hoger dan 3,50 m te rekenen vanaf een veilige ondergrond

**Uitleg van de asbestdeskundige:** Materialen aan een hoog dak (> 3,50 m): Indien de ruimte of het materiaal dat niet-inspecteerbaar is omwille van de hoogte, dan spreken we over een onderzoeksbeperking. Die is verplicht op te nemen in een beperkingsfiche. Het onderzoek van het dak valt hier buiten het standaard onderzoek.

Er is een lichtopening in de traphal, maar is vermoedelijk vastgemaakt langs de bovenzijde.

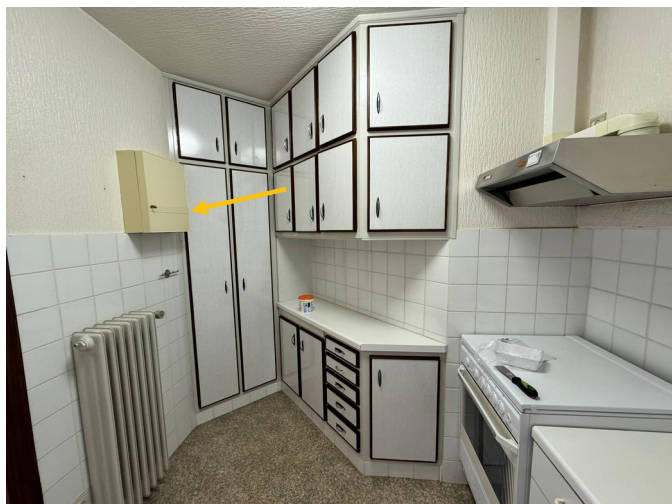
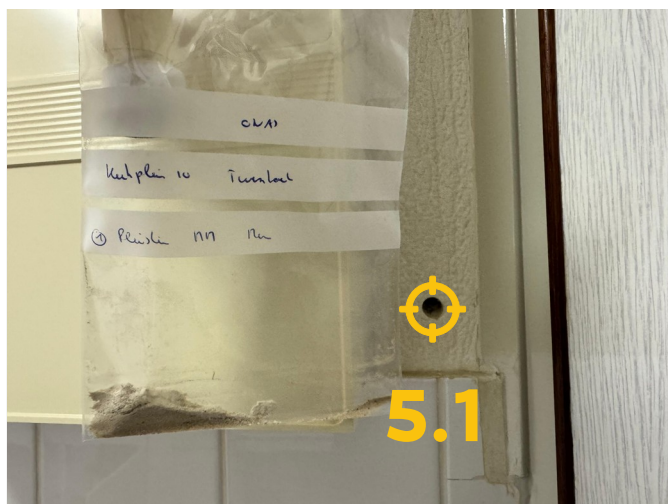
## Fiche 5: Pleister wanden

Geen asbest

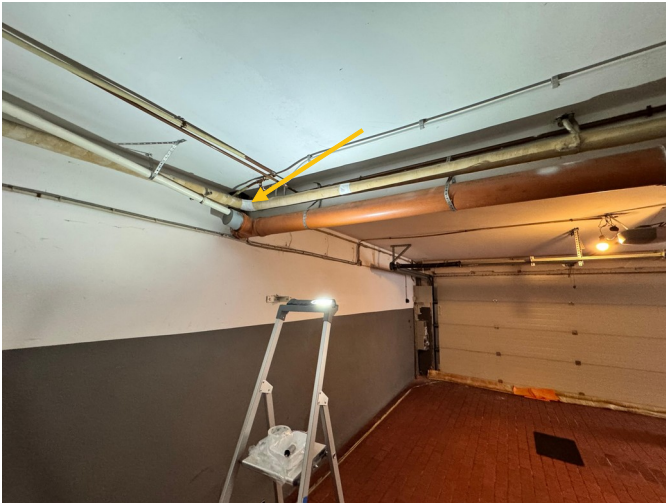
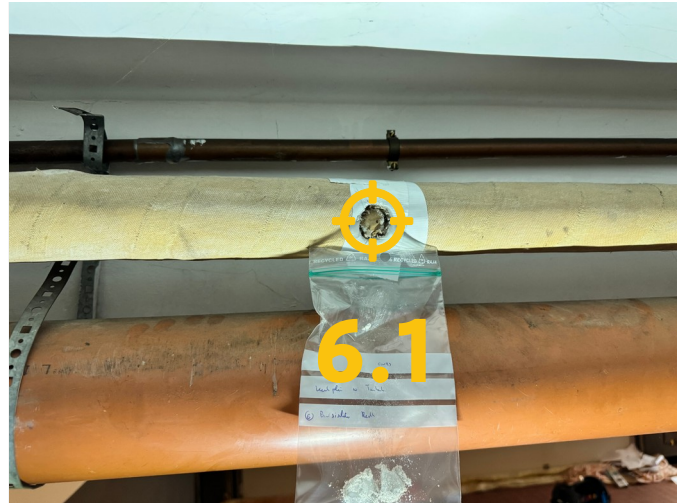
## Fiche 6: Leidingisolatie met gips

Geen asbest

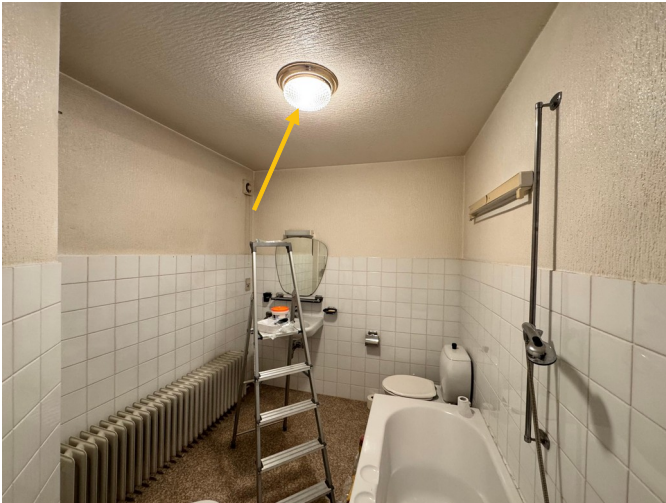
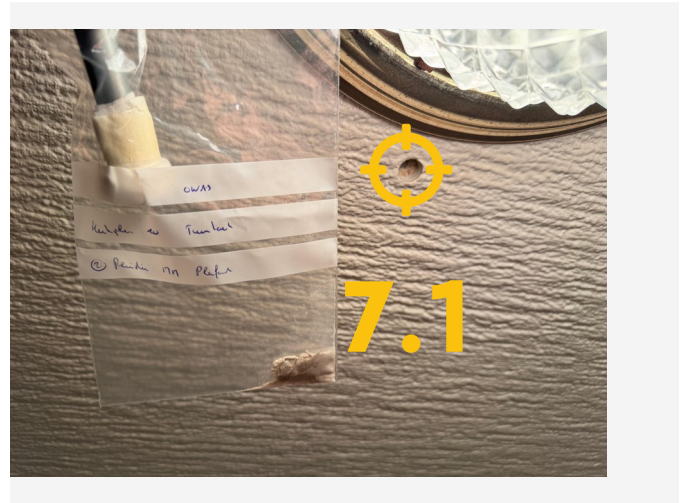
## Fiche 7: Pleister plafonds

Geen asbest

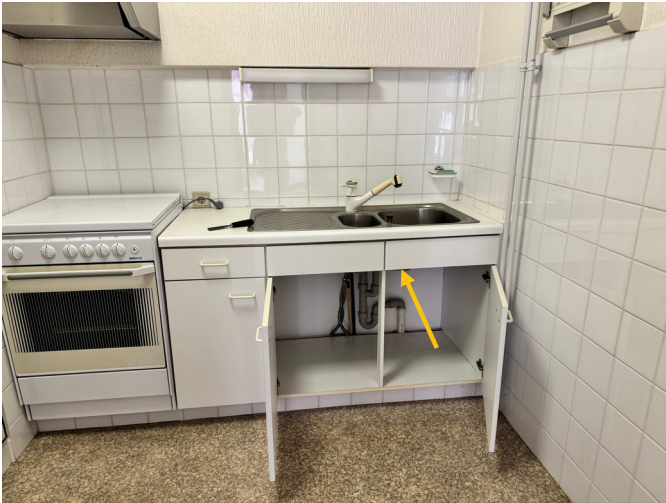
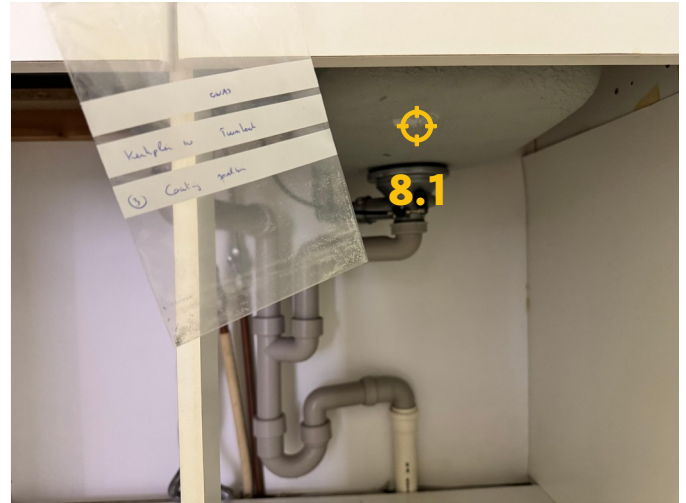
## Fiche 8: Coating spoelbak

Geen asbest

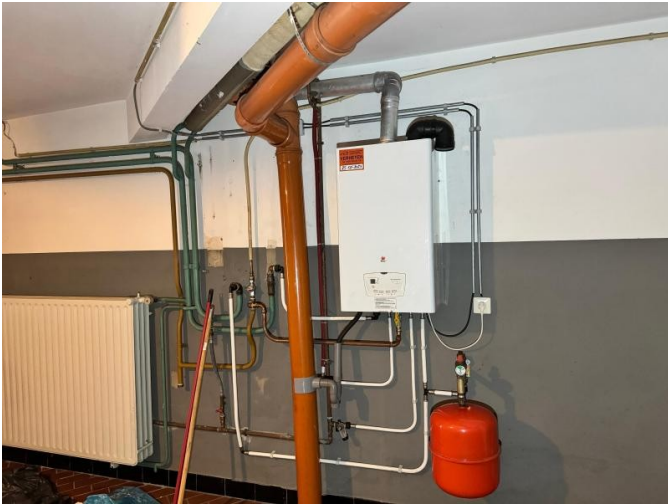
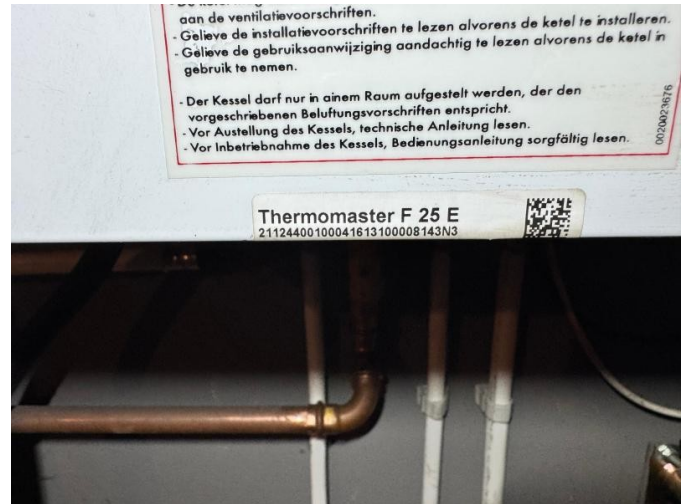
## Fiche 10: CV-ketel bouwjaar 2012

| Beschrijving | Notitie | Terug te vinden op plannen |
|---|---|---|
| Fiche 10: CV-ketel bouwjaar 2012 | Installaties gebouwd vanaf 2001 worden volgens het inspectieprotocol als niet-asbestverdacht beschouwd. Op basis van het standaardonderzoek zijn geen asbestverdachte materialen vastgesteld. | Plan 1.2: Gelijkvloers |
