# Asbestinventarisatetest

Rozenlaan 37, 2300 Turnhout

Attestnummer : 20261003-000172.000

Uitgegeven op : 03.10.2026

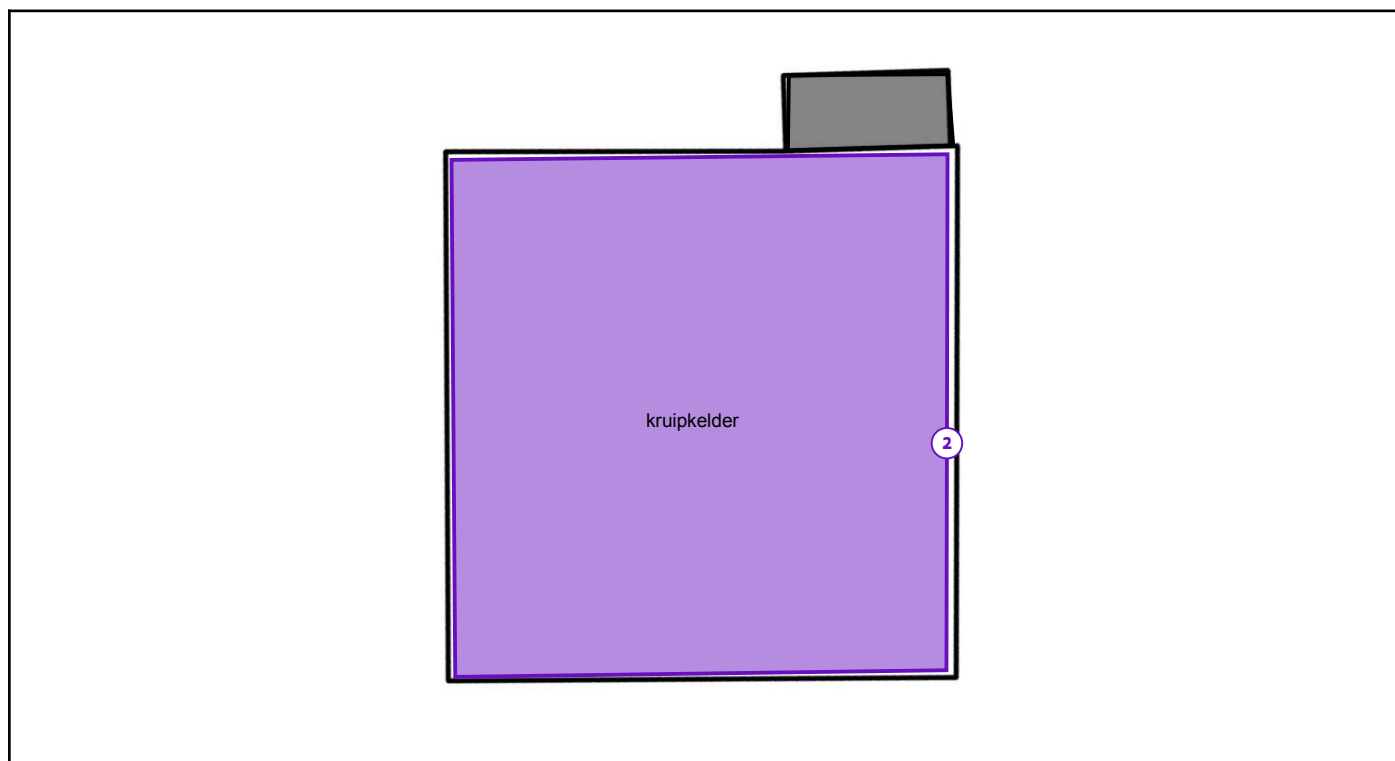
## Plan 1.1: Kruipkelder

| Beschrijving | Type | Actie |
|---|---|---|
| 2. Kruipkelder | Beperking | - |

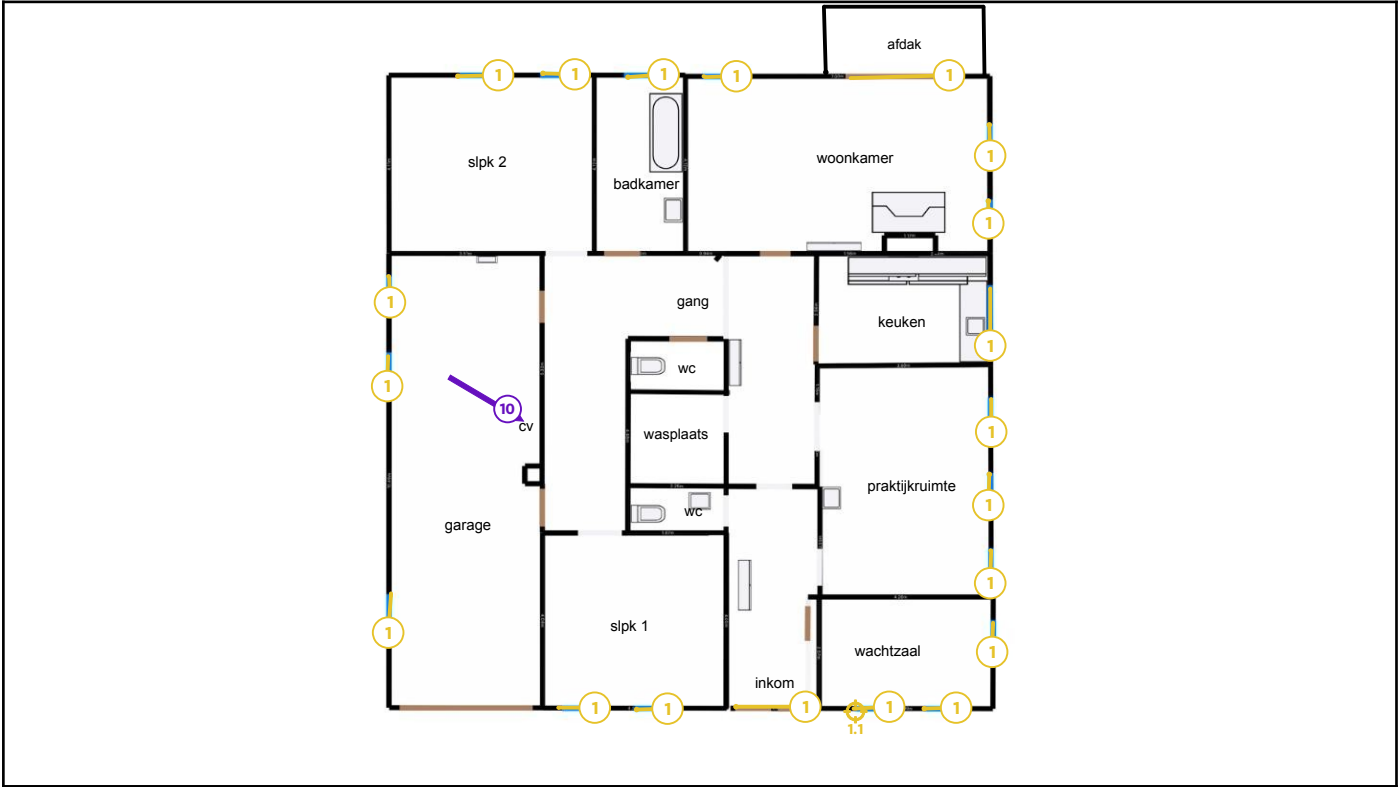
# Plan 1.2: Gelijkvloers

| Beschrijving | Type | Actie |
|---|---|---|
| 1. Mastiek tussen muur en raam | Asbestmateriaal | Zorgvuldig beheren |

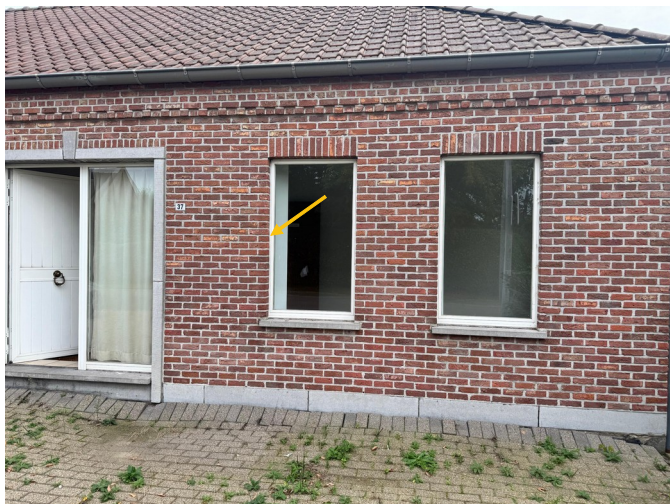
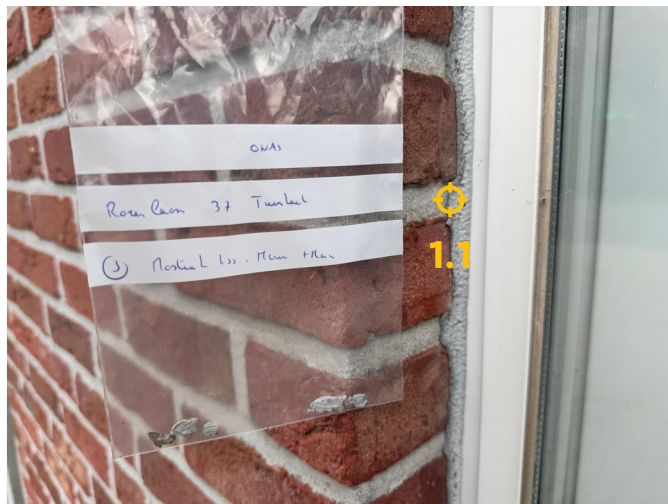
Overzichtsfoto

Detailfoto

Het asbestmateriaal valt onder de mijlpaal van 2040.

| Eindbeoordeling materiaalrisico | Laag materiaalrisico en/of verlaagde kans op vezelvrijgave |

| Toestand van het materiaal | Licht beschadigd, licht verweerd. Intacte calciumsilicaatplaat of materiaal met categorie 3-gebondenheid |

| # | Type | Referentie | Resultaat |
|---|---|---|---|
| 1.1 | Puntmonster | 3 | Chrysotiel |

| Beschrijving | Mastiek tussen muur en raam |

- Zorg voor een veilig beheer. Vermijd het beschadigen van het asbestmateriaal. Controleer de toestand jaarlijks op wijzigingen.

- Eenvoudige handelingen: mag via doe-het-zelf of door werknemer(s) met opleidingsattest eenvoudige handelingen  
De kit is lastig om volledig te verwijderen. Laat dit daarom uitvoeren door een aannemer met een opleidingsattest eenvoudige handelingen. Dit wil zeggen dat ze weten hoe ze dit materiaal veilig kunnen verwijderen en afvoeren.

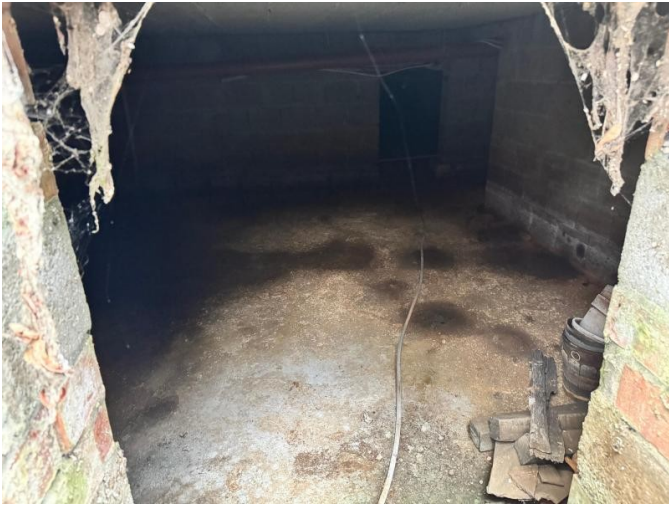
*Situeringsfoto*

**Reden:** Hoogte minder dan 1,5 meter

**Uitleg van de asbestdeskundige:** De kruipkelder heeft een vrije hoogte van minder dan 1,50 m en is daardoor volgens de voorwaarden van het standaardonderzoek niet veilig inspecteerbaar. Om deze reden kon geen visuele inspectie van de kruipkelder plaatsvinden. De aanwezigheid van eventuele asbesthoudende materialen kon bijgevolg niet worden vastgesteld of uitgesloten.

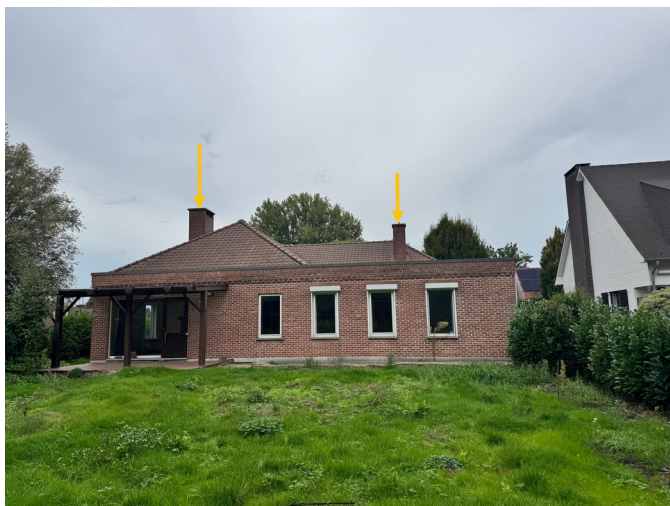
*Situeringsfoto*

**Reden:** Het te onderzoeken materiaal situeert zich hoger dan 3,50 m te rekenen vanaf een veilige ondergrond

**Uitleg van de asbestdeskundige:** De binnenzijde van de schouw/het rookgaskanaal kan enkel via de bovenzijde worden geïnspecteerd. Deze bevindt zich hoger dan 3,50 m ten opzichte van een veilige vaste ondergrond. De binnenzijde kon daardoor niet worden onderzocht binnen het standaardonderzoek.

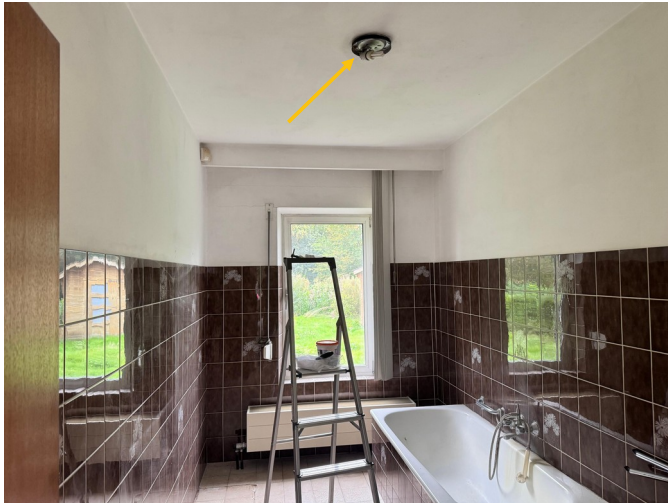
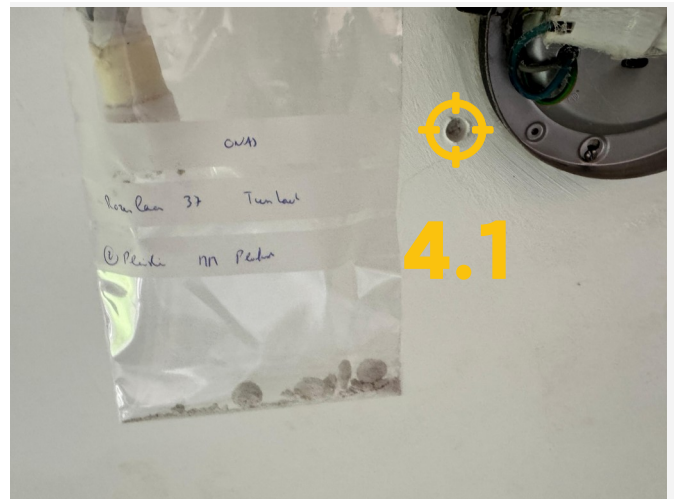
## Fiche 4: Pleister plafonds

Geen asbest

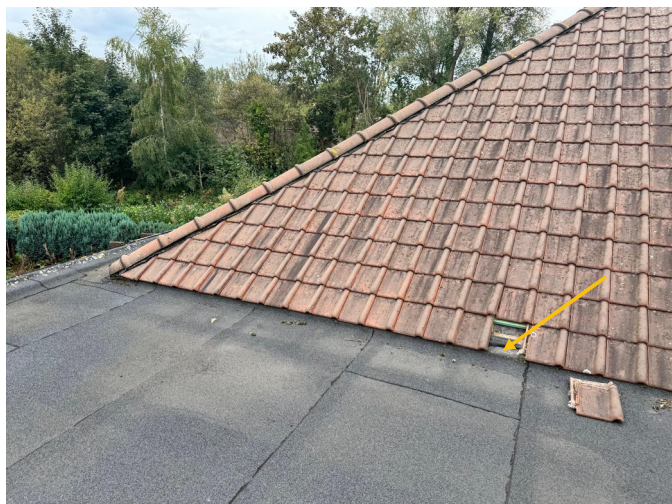
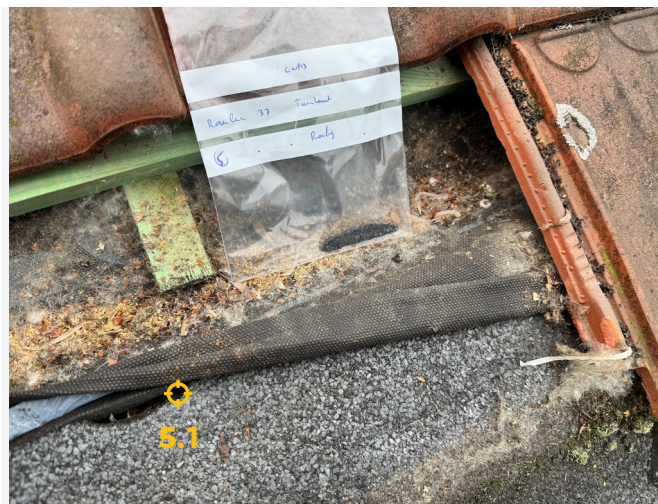
## Fiche 5: Roofing met staalname

Geen asbest

| Opmerking | <p>Roofing die geplaatst werd voor 2001 wordt als asbestverdacht beschouwd. Een monstername is verplicht om dit materiaal als niet-asbesthoudende te identificeren.</p> <p>Staalname werd uitgevoerd op de bovenste roofinglaag. Niet van onderliggende lagen. De onderliggende lagen kunnen mogelijks asbest bevatten.</p> |

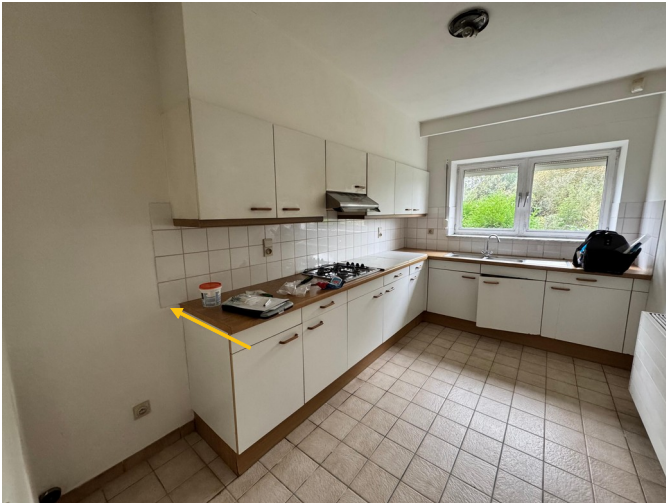
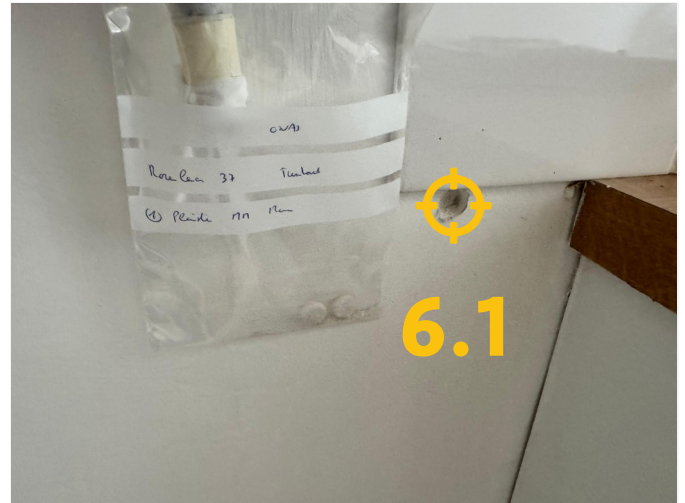
## Fiche 6: Pleister wanden

Geen asbest

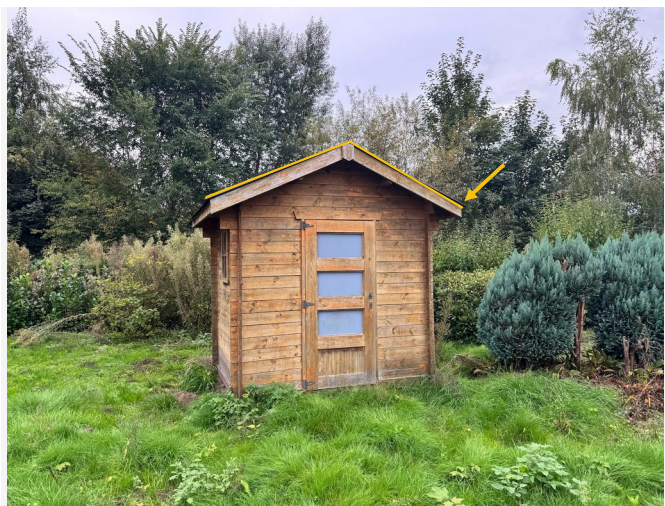
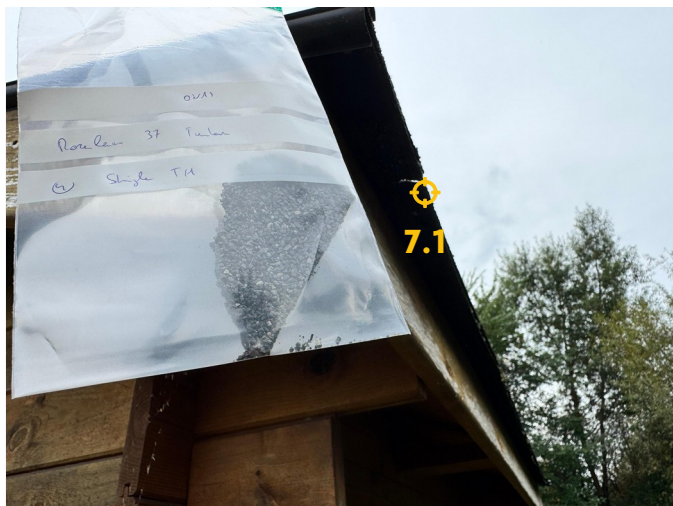
Geen asbest

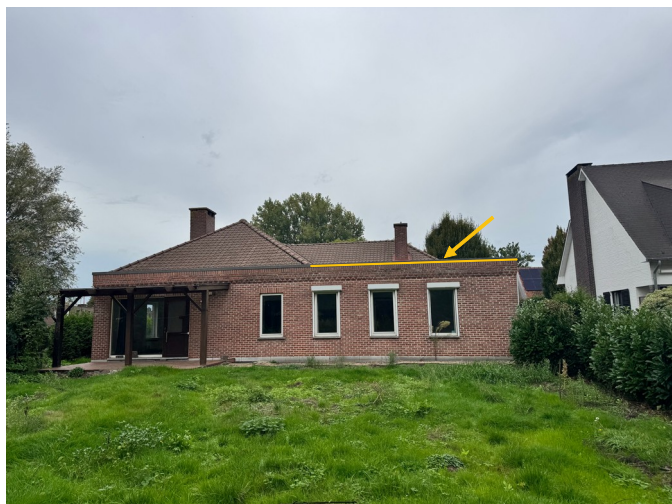
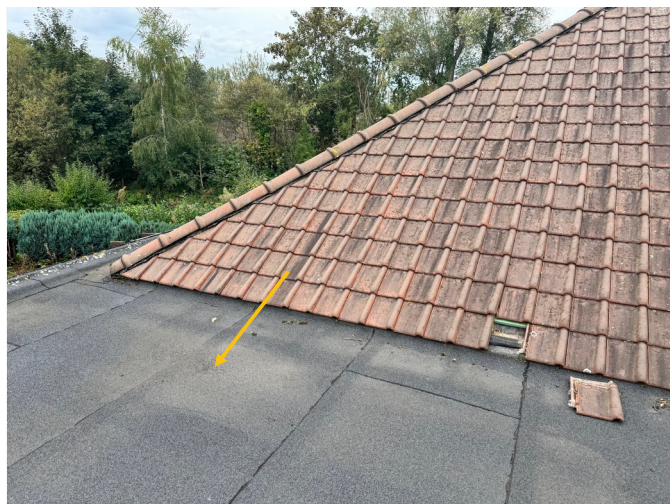
### Fiche 12: Onderdak (niet waarneembaar)

| Beschrijving | Notitie | Terug te vinden op plannen |
|---|---|---|
| Fiche 12: Onderdak (niet waarneembaar) | <p>De onderliggende dakopbouw van het platte dak was tijdens het standaard onderzoek niet waarneembaar. Hierdoor kan geen uitspraak worden gedaan over de aanwezigheid of samenstelling van eventuele onderliggende materialen en/of oudere daklagen.</p> <p>Bij toekomstige herstellings-, renovatie- of sloopwerken waarbij de dakopbouw wordt geopend of verwijderd, wordt aanbevolen de onderliggende materialen voorafgaand aan de werken te laten controleren om de aanwezigheid van asbest uit te sluiten.</p> | <p>Plan 1.6: Onderdakplan</p> <p>Plan 2.1: Tuinhuis plan</p> |
