# Asbestinventarisatattest

Polderstraat 87, 2360 Oud-Turnhout

Attestnummer : 20261004-000039.000

**Niet-asbestveilig**

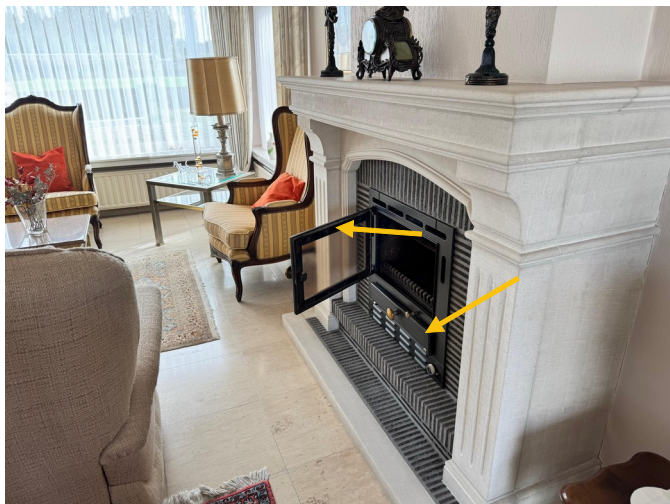
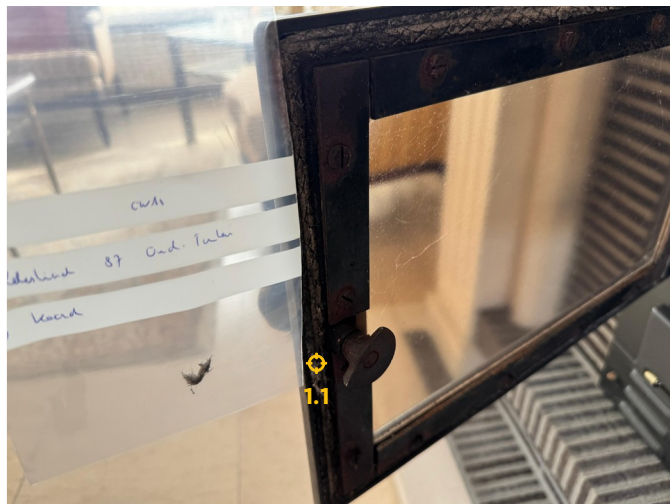
Het asbestmateriaal valt onder de mijlpaal van 2034.

| Eindbeoordeling materiaalrisico | Verhoogd materiaalrisico en/of verhoogde kans op vezelvrijgave |

| Gebondenheid | Categorie 3: niet-hechtgebonden met weinig of geen matrix |
| Asbestsoort (vezeltype) | Alleen chrysotiel aanwezig |
| Asbestconcentratie | Hoog ( $\geq 50\%$ ) |
| Toestand van het materiaal | Licht beschadigd, licht verweerd. Intacte calciumsilicaatplaat of materiaal met categorie 3-gebondenheid |

| # | Type | Referentie | Resultaat |
|---|---|---|---|
| 1.1 | Puntmonster | 8 | Chrysotiel |

- Verwijder dit asbestmateriaal zo snel mogelijk. Volg de toestand goed op.

- Eenvoudige handelingen: mag via doe-het-zelf of door werknemer(s) met opleidingsattest eenvoudige handelingen  
Het is aangewezen dit materiaal te laten verwijderen door een erkend asbestverwijderaar of iemand met opleidingsattest éénvoudige handelingen.

Het materiaal moet volledig gefixeerd kunnen worden voor de verwijdering. Als dit materiaal kan verwijderd worden zonder te breken, scheuren, beschadigen... en het asbest gefixeerd is, dan kan dit met eenvoudige handelingen.

Vermijd stofvorming op elk moment van de werken. Het gebruik van sneldraaiende werktuigen (boormachine, slijpschijf, hogedrukreiniger...) is verboden.

Zorg voor gepaste persoonlijke beschermingsmiddelen: minimaal FFP3-mondmasker (EN 149), wegwerpoverall met kap (minimaal Cat III, type 5/6), wegwerphandschoenen en overschoenen of afspoelbaar

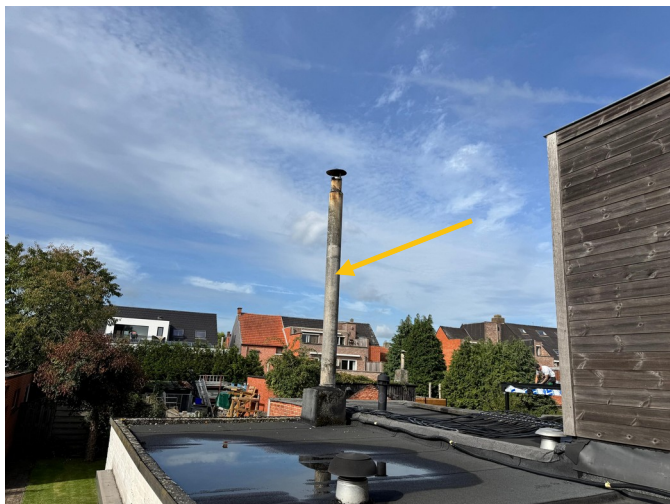
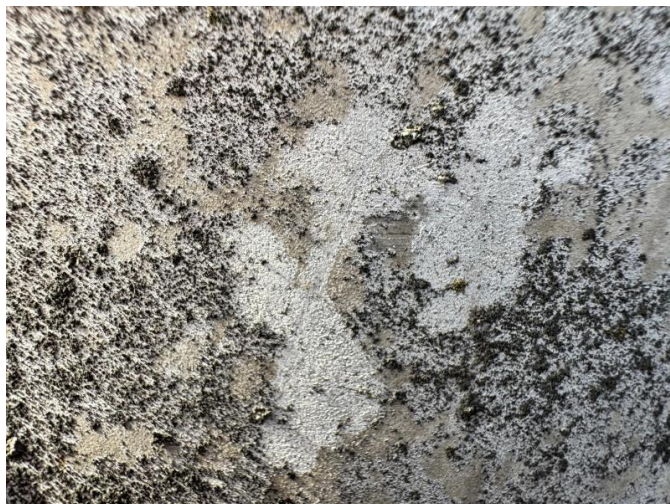
Het asbestmateriaal valt onder de mijlpaal van 2040.

- Eenvoudige handelingen: mag via doe-het-zelf of door werknemer(s) met opleidingsattest eenvoudige handelingen  
Als dit materiaal verwijderd kan worden zonder het te breken, te beschadigen... , dan mag met dit met eenvoudige handelingen.  
Vermijd stofvorming en stofverspreiding op elk moment van de werken. Bevochtig of fixeer het materiaal.  
Het gebruik van sneldraaiende werktuigen (boormachine, slijpschijf, hogedrukreiniger...) is verboden.  
Zorg voor gepaste persoonlijke beschermingsmiddelen: minimaal FFP3-mondmasker (EN 149), wegwerpovertuig met kap (minimaal Cat III, type 5/6), wegwerphandschoenen en overschoenen of afspoelbaar schoeisel  
Afval: particulieren kunnen dit verpakt aanbieden bij hun recyclagepark (raadpleeg de voorwaarden van uw

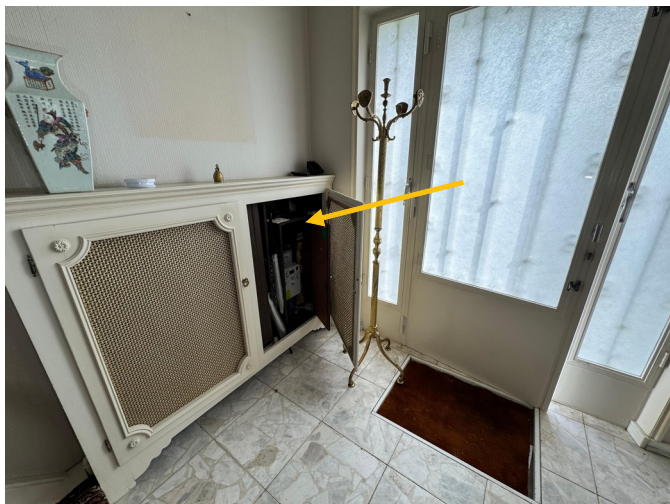
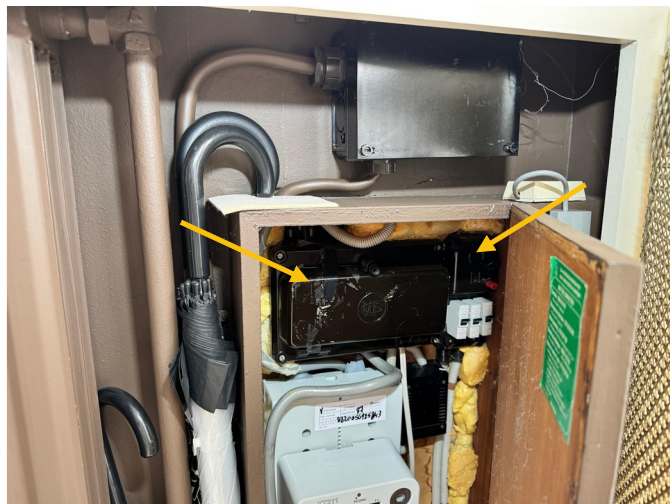
| Identificatiemethode | <p>De asbestdeskundige beoordeelt het materiaal als asbestverdacht en dus asbesthoudend, en dit zonder monstername.</p> <p>Motivatie: De monstername brengt andere schade aan dan schade die inherent is aan de monstername.</p> |

- Eenvoudige handelingen: mag via doe-het-zelf of door werknemer(s) met opleidingsattest eenvoudige handelingen  
Als dit materiaal verwijderd kan worden zonder het te breken, te beschadigen... , dan mag met dit met eenvoudige handelingen.  
Vermijd stofvorming en stofverspreiding op elk moment van de werken. Bevochtig of fixeer het materiaal.  
Het gebruik van sneldraaiende werktuigen (boormachine, slijpschijf, hogedrukreiniger...) is verboden.  
Zorg voor gepaste persoonlijke beschermingsmiddelen: minimaal FFP3-mondmasker (EN 149), wegwerpovertuig met kap (minimaal Cat III, type 5/6), wegwerphandschoenen en overschoenen of afspoelbaar schoeisel

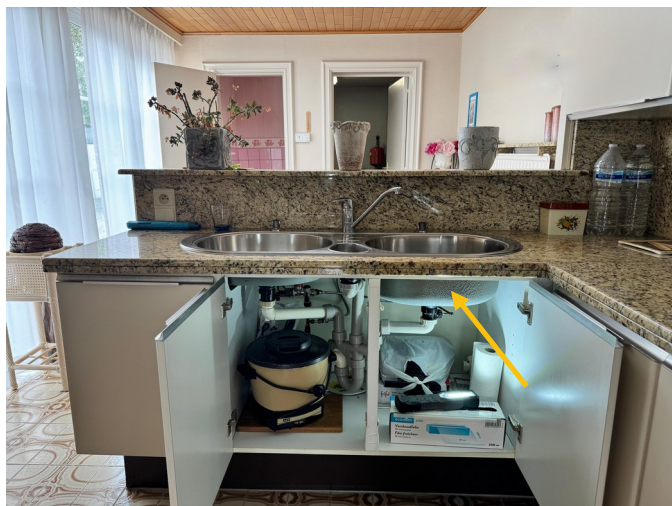
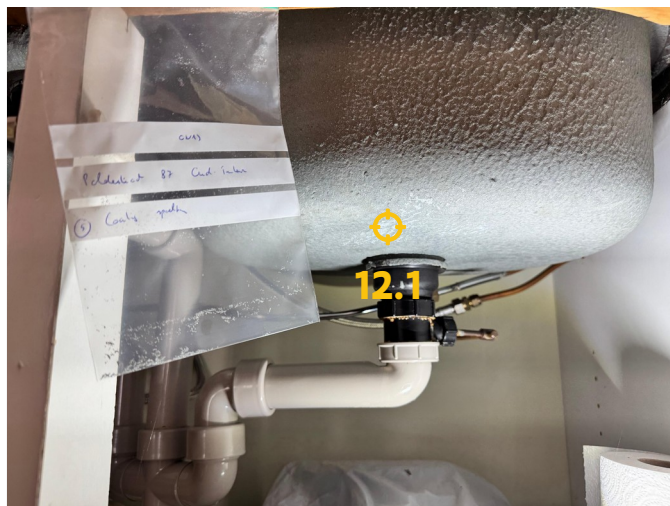
## Fiche 12: Coating spoelbak

Geen asbest

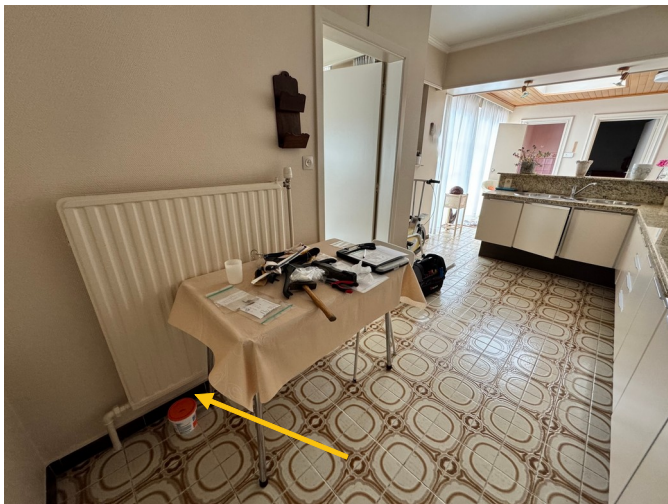
## Fiche 13: Pleister wanden

Geen asbest

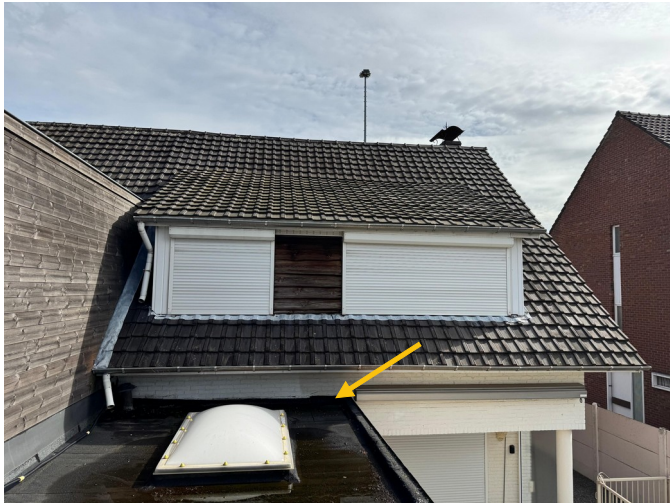
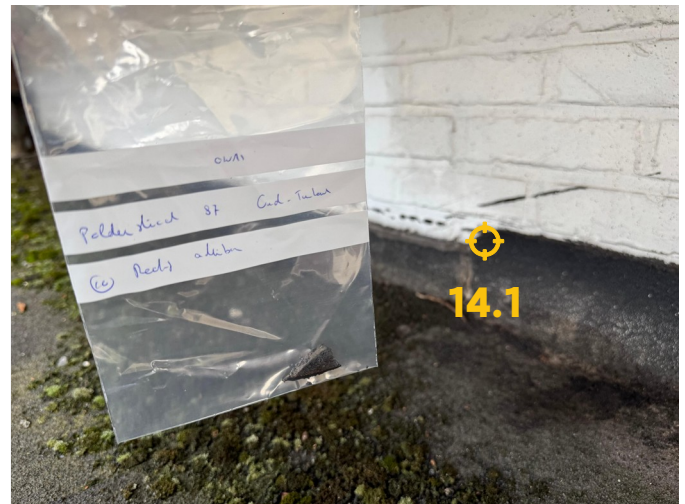
## Fiche 14: Roofing achterbouw

Geen asbest

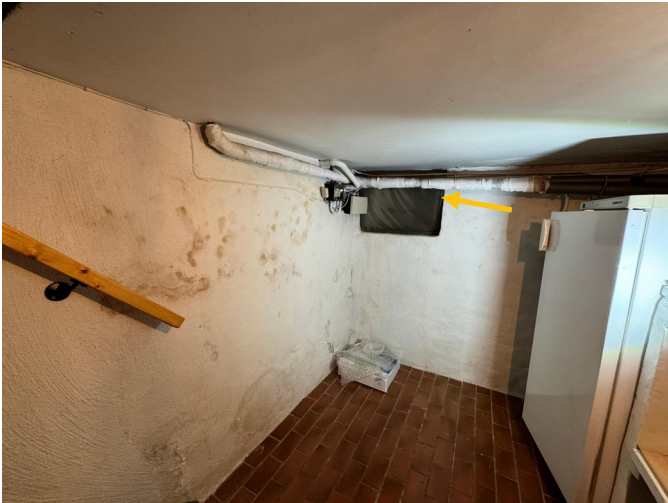
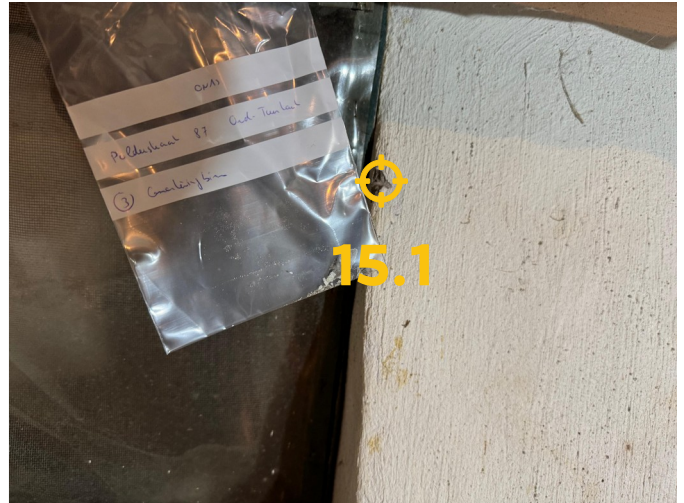
## Fiche 15: Cementering binnen

Geen asbest

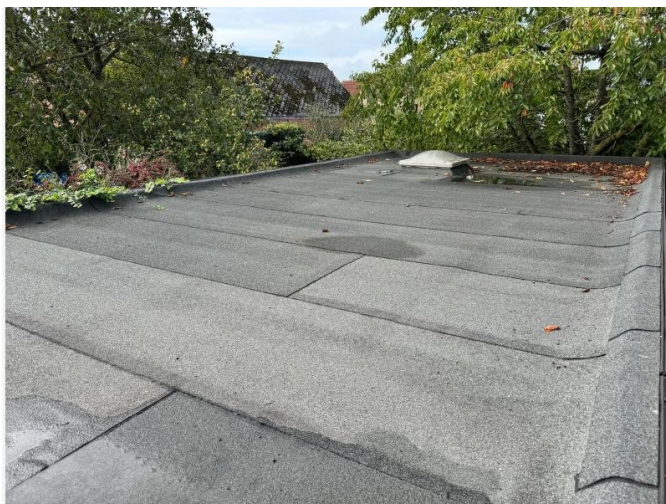
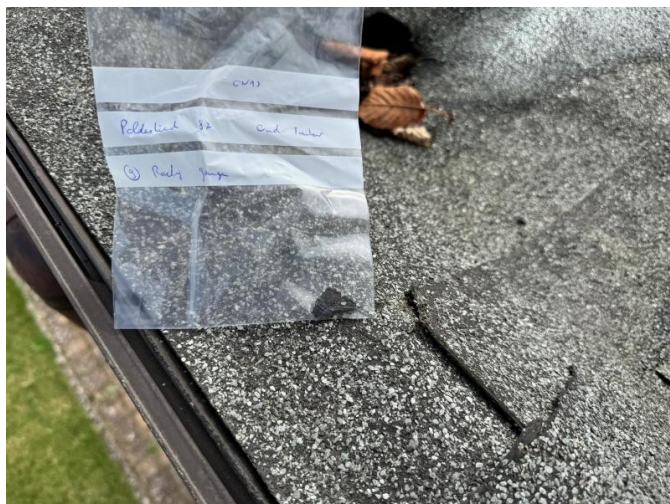
## Fiche 16: Roofing garage

Geen asbest

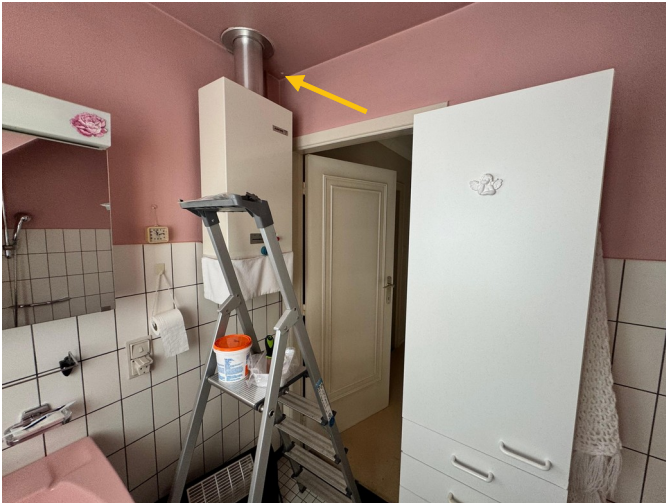
## Fiche 17: Pleister plafonds

Geen asbest
