# Asbestinventarisat attest

Doorsteekstraat 2, 9420 Erpe-Mere

Attestnummer : 20260908-000421.000

**Niet-asbestveilig**

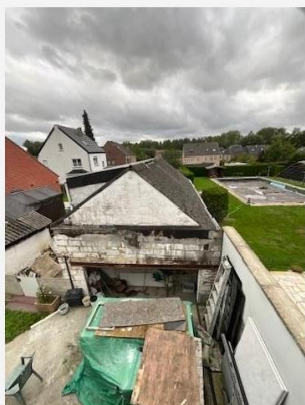
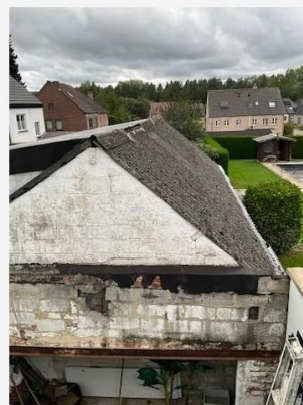
| Eindbeoordeling materiaalarisico | Verhoogd materiaalarisico en/of verhoogde kans op vezelvrijgave |

| Toestand van het materiaal | Matig beschadigd, matig verweerd |

| # | Type | Referentie | Resultaat |
|---|---|---|---|
| 1.1 | Puntmonster | MM06 | Chrysotiel |

| Beschrijving | Golfplaten |
| Asbestmateriaal | Dak- en gevelbekleding - Golfplaat |
| Hoeveelheid (oppervlakte - aantal) | • 75,00 m <sup>2</sup> - 1 stuk |

Het asbestmateriaal valt onder de mijlpaal van 2034.

Verwijderen

- Zorg voor een veilig beheer. Vermijd het beschadigen van het asbestmateriaal. Controleer de toestand jaarlijks op wijzigingen.
- Hemelwater dat afspoelt van asbestcement daken of gevels kan asbestdeeltjes bevatten. Gebruik het enkel voor gesloten circuits (bv. spoelen toiletten). Reinig na het vervangen van het dak of de gevel de dakgoten en regenwaterput of -ton om asbesthoudend sediment of slib te verwijderen

- Eenvoudige handelingen: mag via doe-het-zelf of door werknemer(s) met opleidingsattest eenvoudige handelingen  
Indien de bouten nog intact zijn & het toelaten om de golfplaten los te schroeven en in zijn geheel te verwijderen, kan dit via eenvoudige handelingen.  
Regelgeving wie mag wat verwijderen: <https://ovam.vlaanderen.be/wie-mag-wat-verwijderen>  
Voorzorgen & beschermingsmiddelen: <https://ovam.vlaanderen.be/voorzorgsmaatregelen-bij-asbestverwijdering>

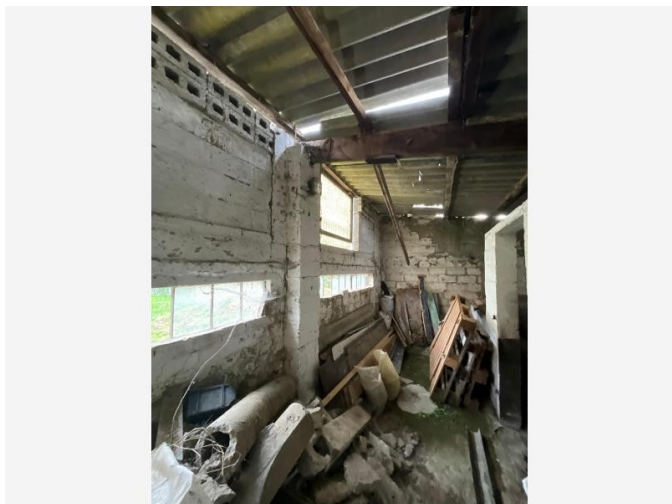
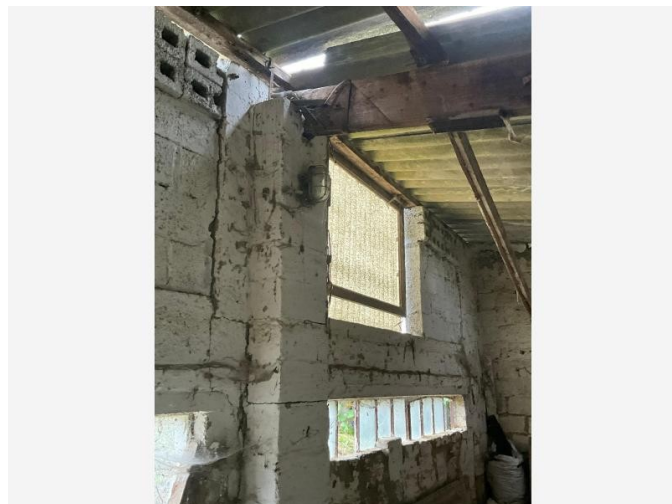
| Eindbeoordeling materiaalisico | Laag materiaalisico en/of verlaagde kans op vezelvrijgave |

| Asbestsoort (vezeltype) | Crocidoliet aanwezig |
| Toestand van het materiaal | Onbeschadigd, niet verweerd |

| Beschrijving | Bakeliet toepassingen |
| Asbestmateriaal | Plaat, paneel, tablet - Type Bakeliet |

Het asbestmateriaal valt onder de mijlpaal van 2040.

Zorgvuldig beheren

- Zorg voor een veilig beheer. Vermijd het beschadigen van het asbestmateriaal. Controleer de toestand jaarlijks op wijzigingen.
- Voer bijkomende staalname(s) uit.

- Eenvoudige handelingen: mag via doe-het-zelf of door werknemer(s) met opleidingsattest eenvoudige handelingen  
De toepassingen kunnen worden losgeschroefd en in zijn geheel worden verwijderd.  
Regelgeving wie mag wat verwijderen: <https://ovam.vlaanderen.be/wie-mag-wat-verwijderen>  
Voorzorgen & beschermingsmiddelen: <https://ovam.vlaanderen.be/voorzorgsmaatregelen-bij-asbestverwijdering>

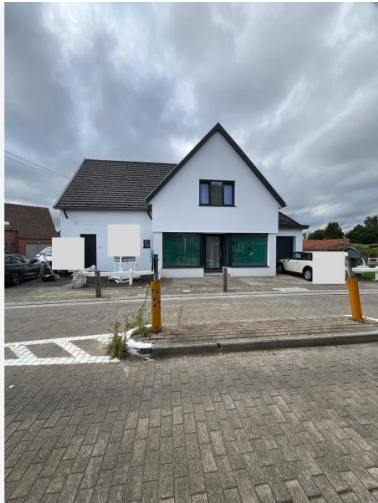
Situeringsfoto

#### Uitgesloten van inspectie

Bouwjaar: 2010

| Opmerking | De crepi dateert van 2009 of later. |

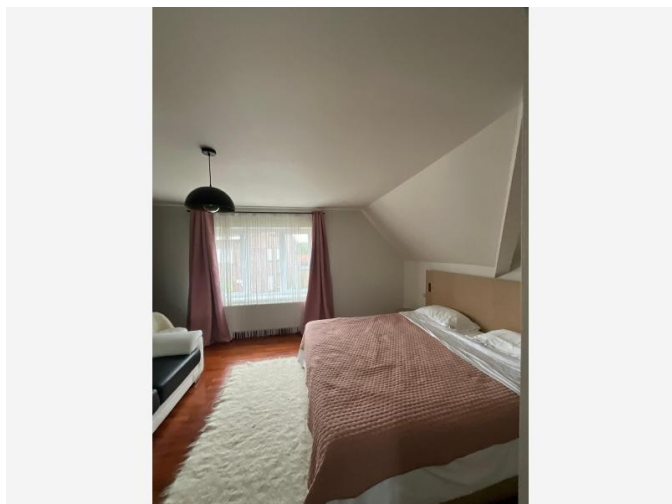
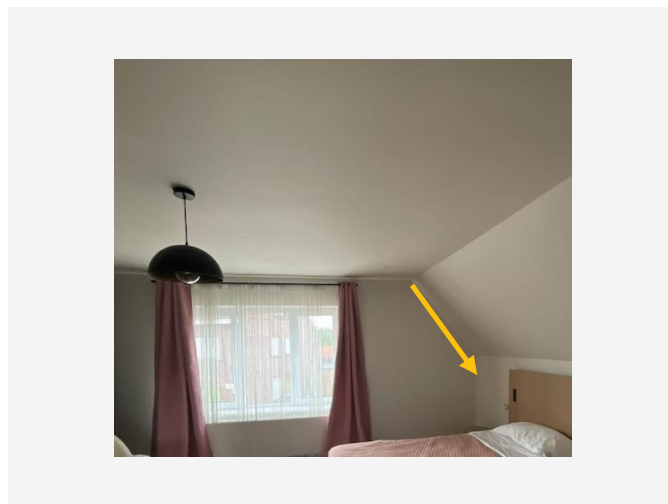
De gemarkeerde wanden bestaan uit hout/gipskarton/kunststof & zijn bijgevolg niet verdacht.

Mogelijks bevindt zich hierachter nog pleisterwerk.

Mocht deze bij werken toegankelijk worden kan bijkomende monsternamen uitgevoerd worden.

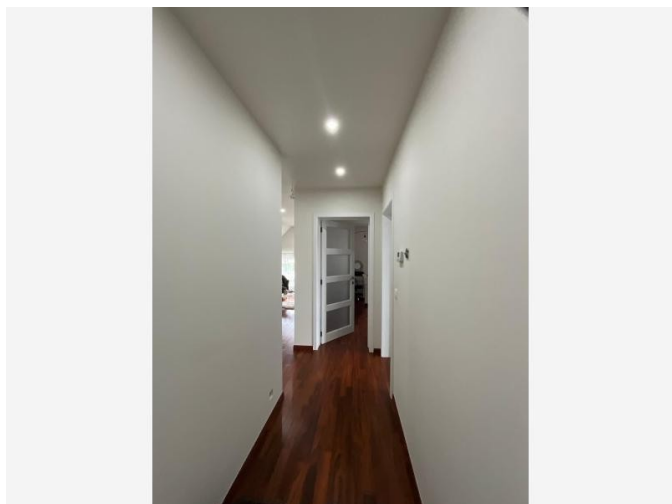
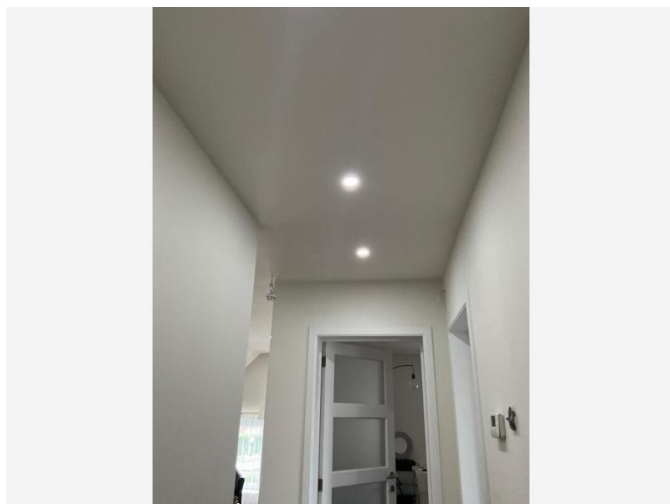
De gemarkeerde plafonds zijn afgewerkt met gipskarton/hout/kunststof of andere niet-asbestverdachte materialen.

Mogelijks bevindt zich hierachter nog pleisterwerk.

Mocht deze bij werken toegankelijk worden kan bijkomende monsternamen uitgevoerd worden.

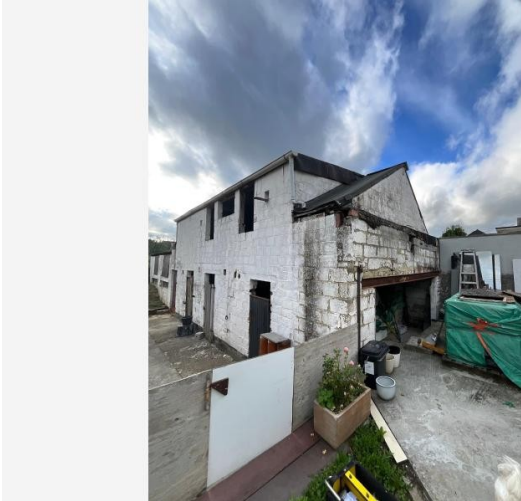
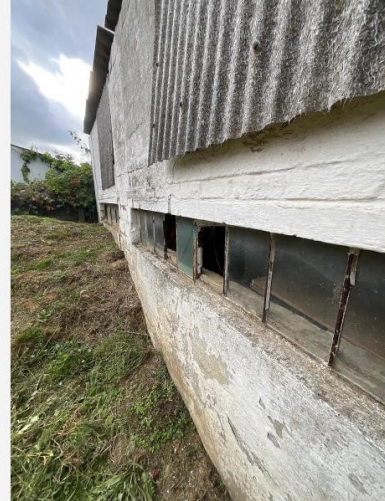
## Fiche 7: Mastiek rond schrijnwerk

Geen asbest

| # | Type | Referentie | Resultaat |
|---|---|---|---|
| 7.1 | Puntmonster | MM15 | Geen asbest |

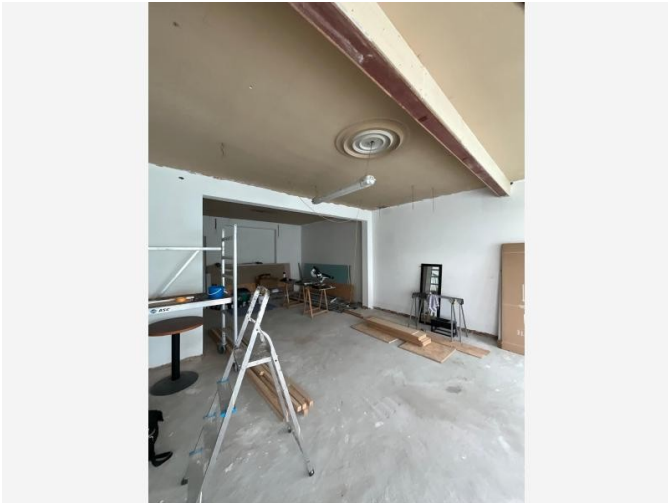
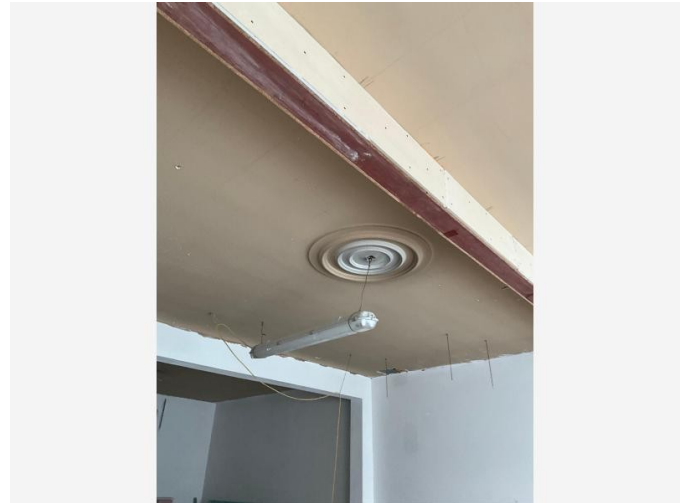
## Fiche 8: Pleisterwerk plafond

Geen asbest

| # | Type | Referentie | Resultaat |
|---|---|---|---|
| 8.1 | Mengmonster | MM02 | Geen asbest |

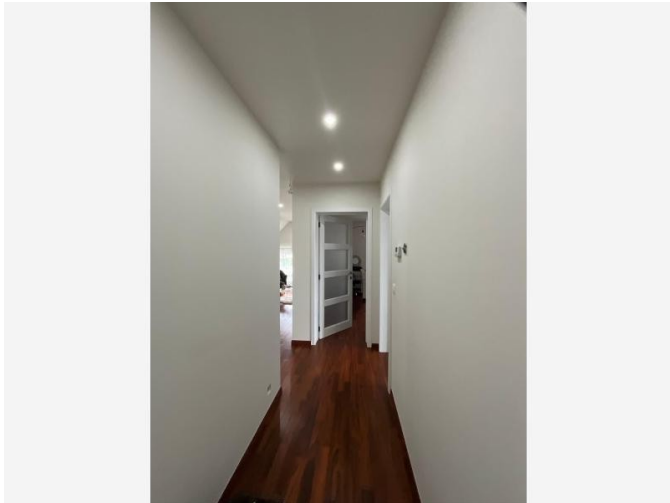
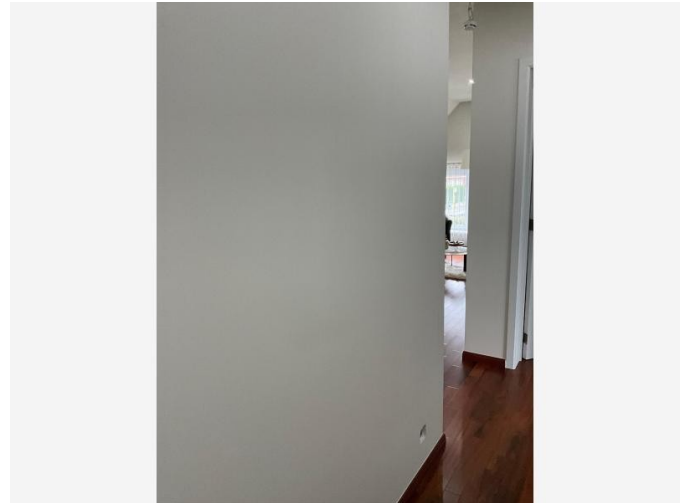
## Fiche 9: Pleisterwerk wanden

Geen asbest

| # | Type | Referentie | Resultaat |
|---|---|---|---|
| 9.1 | Mengmonster | MM01 | Geen asbest |

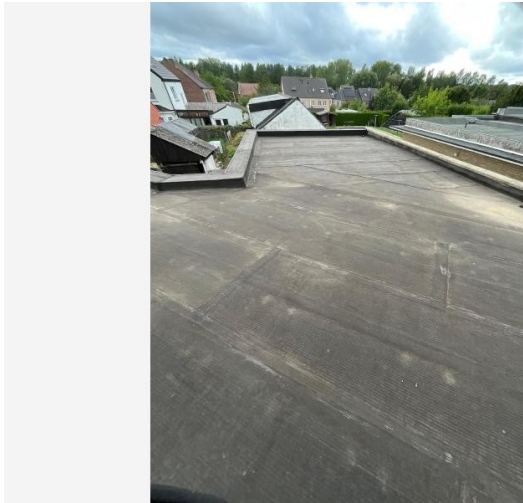
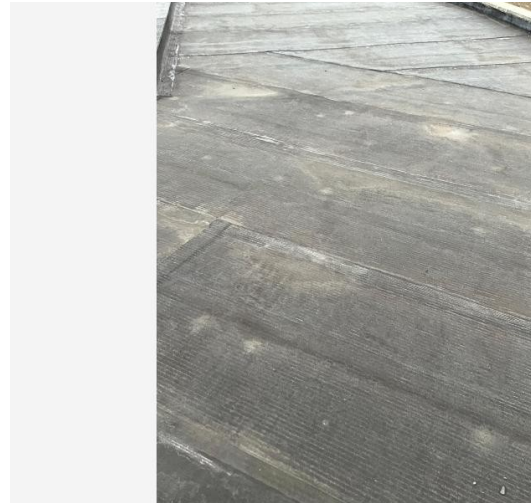
## Fiche 10: Roofing plat dak

Geen asbest

| # | Type | Referentie | Resultaat |
|---|---|---|---|
| 10.1 | Puntmonster | MM03 | Geen asbest |

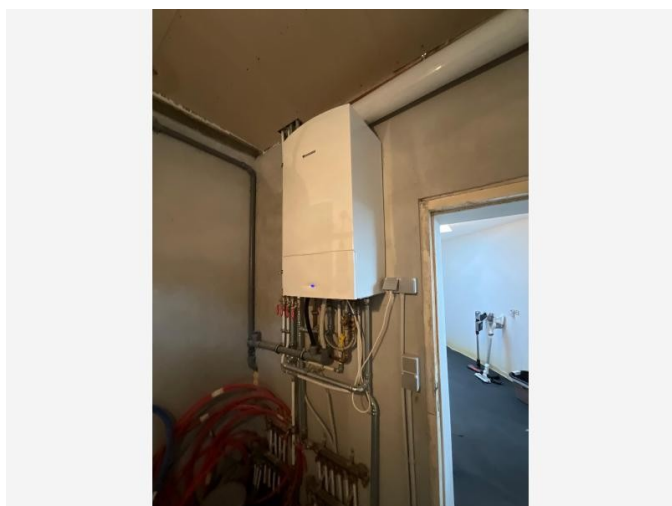
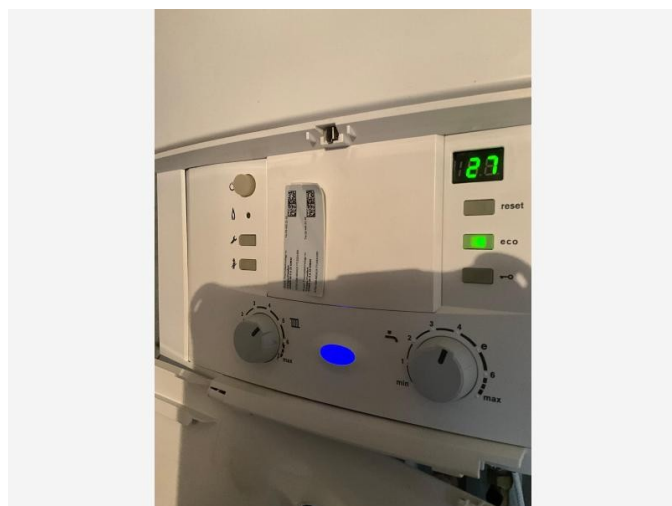
### Fiche 11: Nieuwe ketel

| Beschrijving | Notitie | Terug te vinden op plannen |
|---|---|---|
| Fiche 11: Nieuwe ketel | Op basis van het serienummer en/of het bouwjaar van de ketel kunnen we afleiden dat deze na 2000 werd gebouwd & bijgevolg geen verdachte onderdelen kan bevatten. | - |

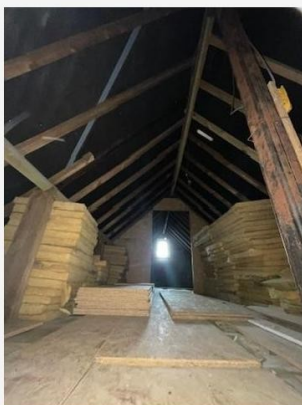
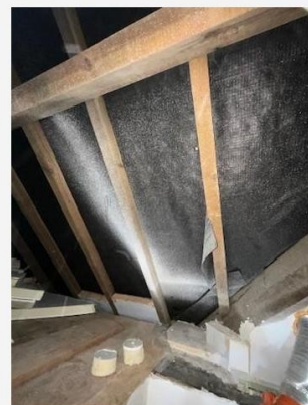
## Fiche 14: Kunststof onderdak

| Beschrijving | Notitie | Terug te vinden op plannen |
|---|---|---|
| Fiche 14: Kunststof onderdak | Het onderdak bestaat uit kunststof & is niet asbestverdacht. | - |
