# Asbestinventarisatetest

Lijsterdreef 15, 2360 Oud-Turnhout

Attestnummer : **20250725-000142.000**

Uitgegeven op : **25.07.2025**

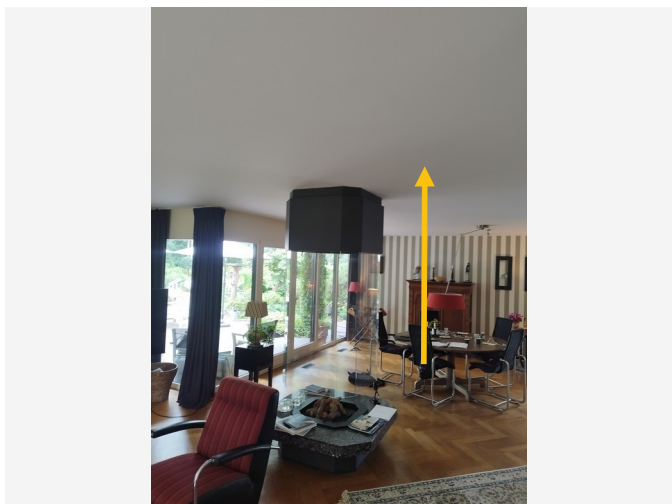
Alle plafonds in de woonst bestaan uit gipsplaten (houtskelet). Zonder destructieve handeling is het niet mogelijk om na te gaan of er asbesthoudende materialen aanwezig zijn achter de plafondafwerking. Als bij sloop of renovatie blijkt dat er boven dit plafond nog pleisterwerk aanwezig is, moet dit bemonsterd worden.

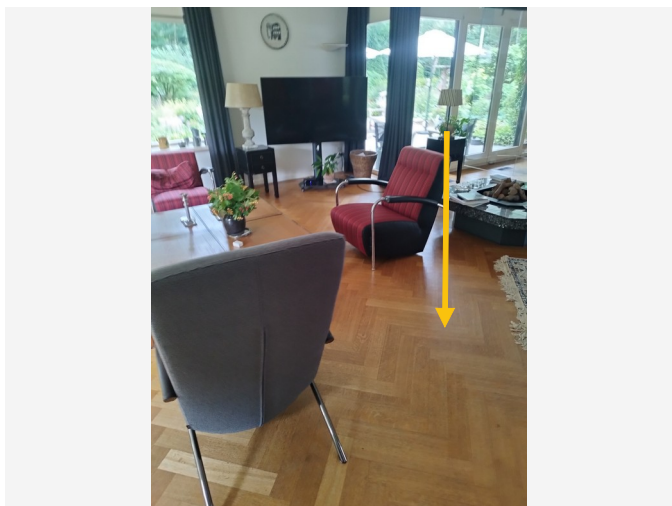
In het verleden werd asbesthoudende zwarte lijm gebruikt voor het vastlijmen van parkettegels/vloer .  
Er was geen zichtbare schade om dit vast te stellen zonder destructief onderzoek.  
Bij renovatie extra controle uitvoeren.

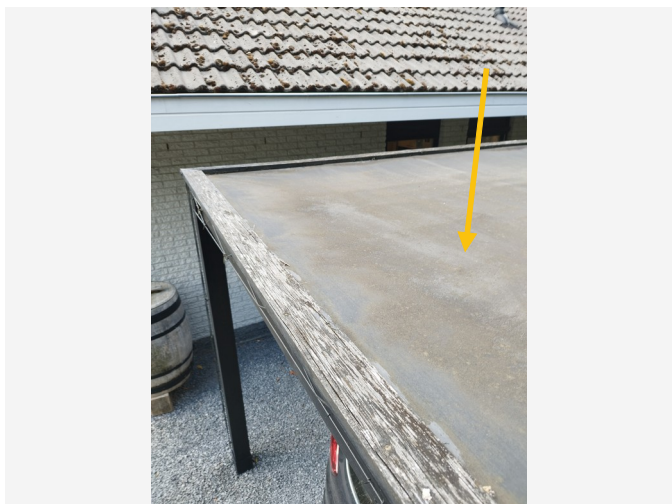
De dakbedekking van de carport/tuinhuis één naast de woonst bestaat uit een laag EPDM (niet verdacht).

Het is niet duidelijk of er asbestverdachte onderlagen aanwezig . Het is aangewezen om extra controle uit te voeren tot op de drager bij eventuele renovatiewerken.

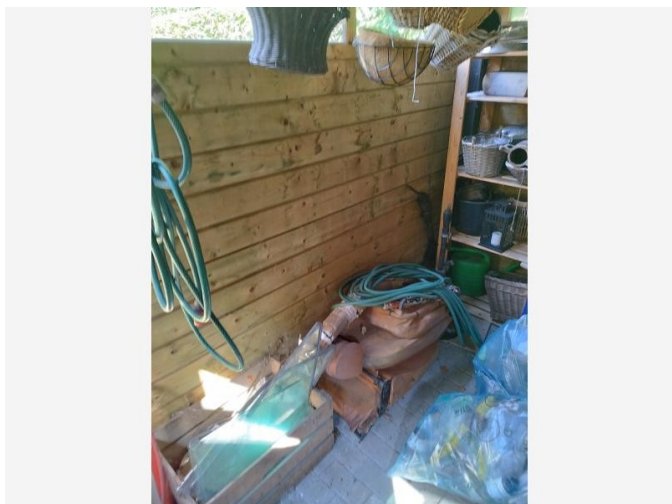
In , aan en onder de carport/tuinhuis één zijn geen asbestverdachte/houdende toepassingen/materialen vastgesteld.

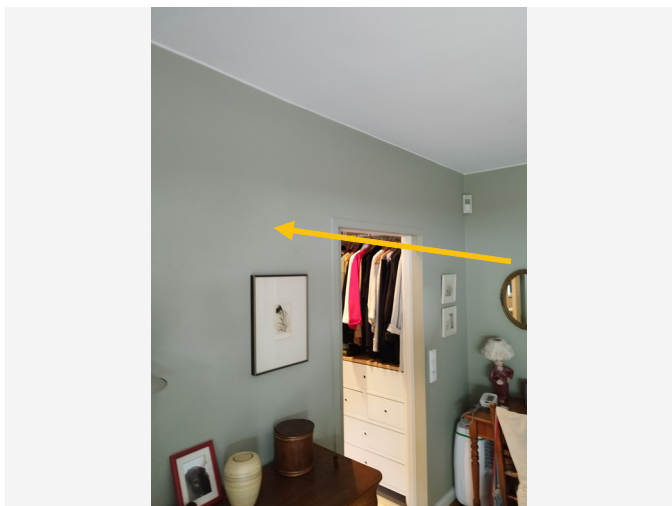
Alle binnenwanden zijn afgewerkt met valse wanden (houtskelet). Het is niet duidelijk of er asbestverdacht/houdend materiaal aanwezig is achter deze valse wanden, het is aangewezen om bijkomend onderzoek uit te voeren bij werken.

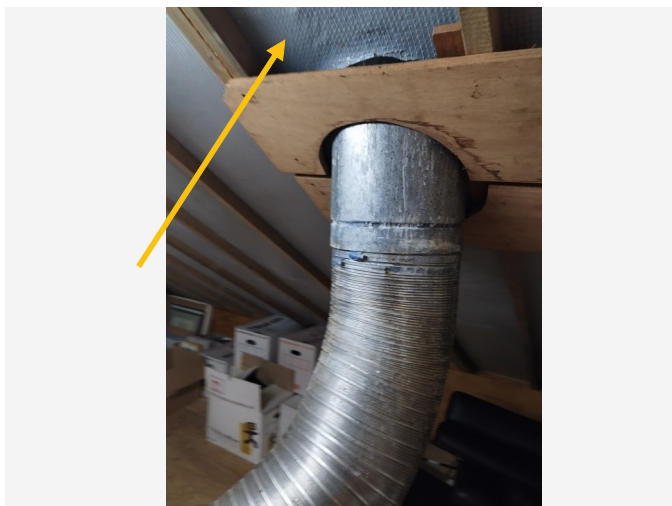
Het dak werd gecontroleerd (onder het schuin dak op zolder en door optillen van een dakpan) . Er is geen verdacht onderdak vastgesteld . Er is een dampscherm aanwezig.

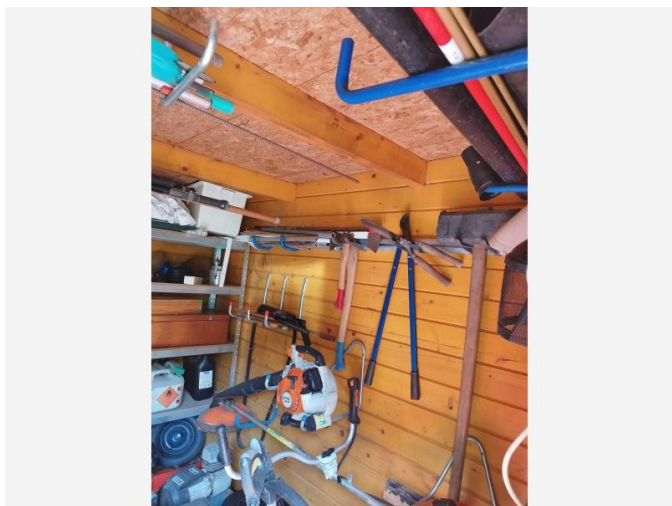
In tuinhuis twee zijn geen asbestverdachte/houdende toepassingen/materialen vastgesteld.

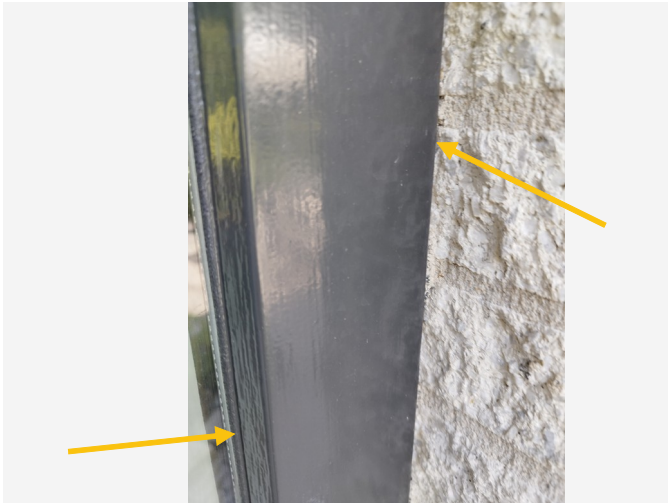
De gebruikte siliconen kit is niet asbestverdacht.

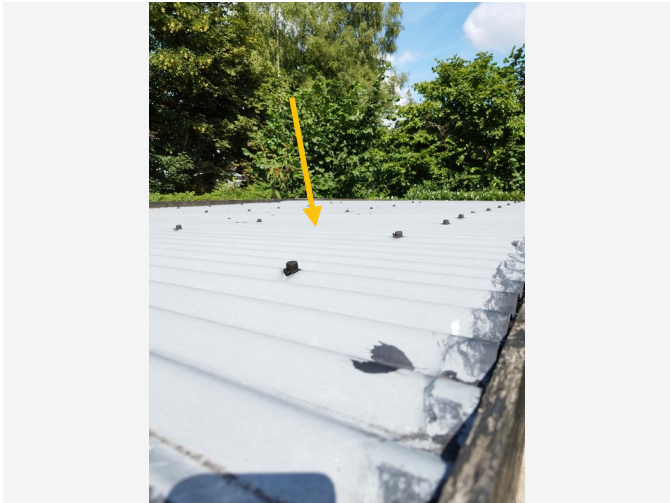
De dakbedekking van tuinhuis twee bestaat uit metalen golfplaten (niet verdacht).

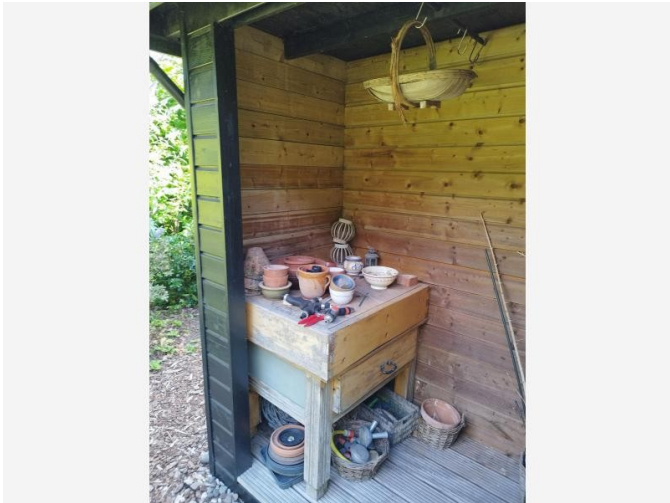
Onder het afdakje zijn geen asbestverdachte/houdende toepassingen/materialen vastgesteld.

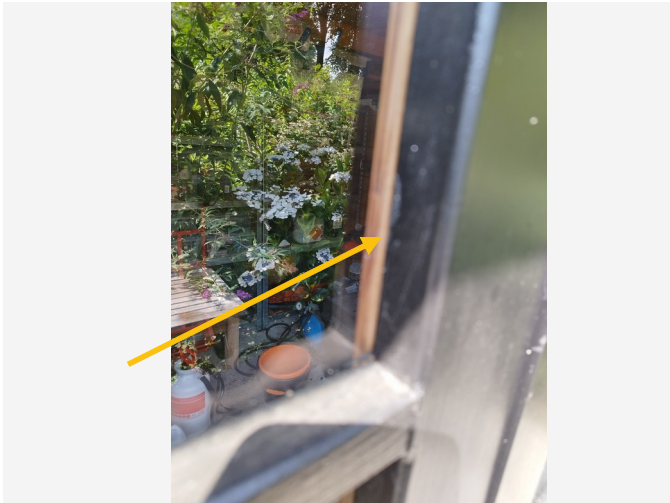
De gebruikte siliconen kit is niet asbestverdacht.

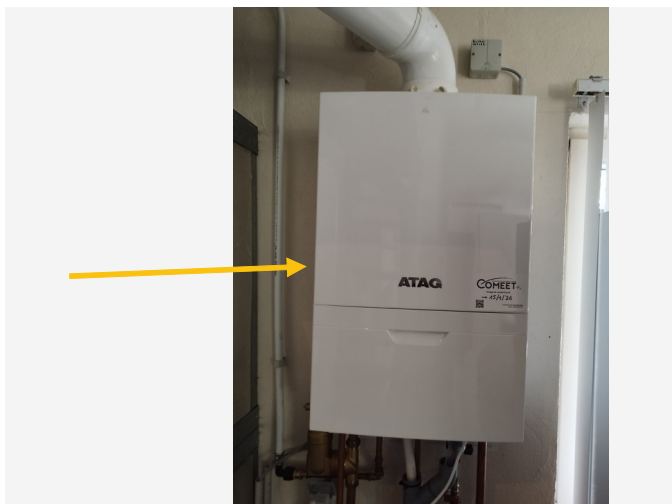
De oude cv installatie is verwijderd door een nieuwe installatie door de firma VALUTHERM in het jaar 2022. De installatie is daardoor niet verdacht. Zie bewijsdocumenten.

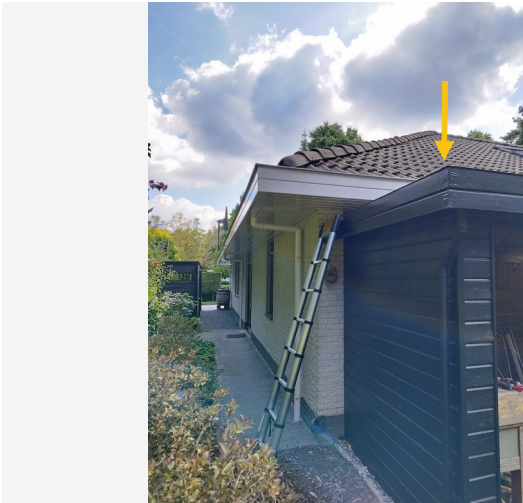
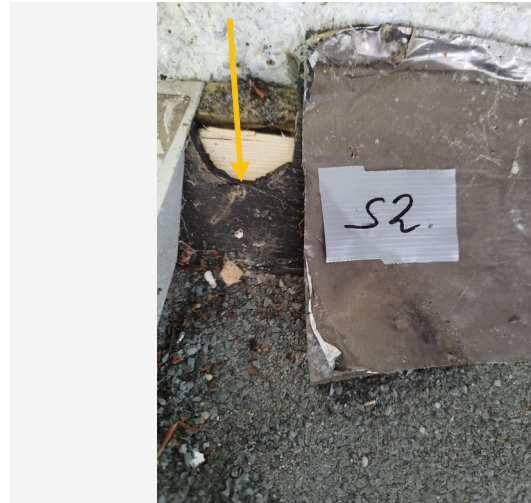
## Fiche 13: roofing plat dak afdakje

Geen asbest

| Opmerking | Er werd een staal genomen aan een overlappend stuk roofing waardoor de waterdichtheid van de dakbedekking niet in het gedrang komt. Het is niet duidelijk of er asbestverdachte onderlagen aanwezig zijn. Extra controle/staalname aangewezen bij renovatiewerken. De vermelde oppervlaktes, diktes en volumes betreffen een beredeneerde schatting. Er worden geen rechten verleend aan deze oppervlaktes/diktes/volumes. |

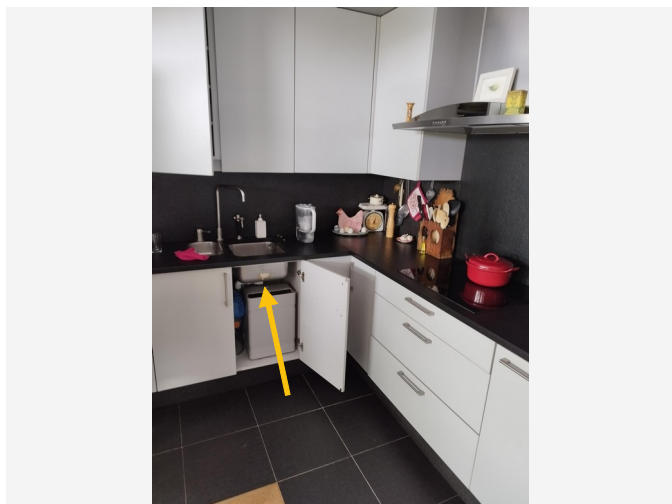
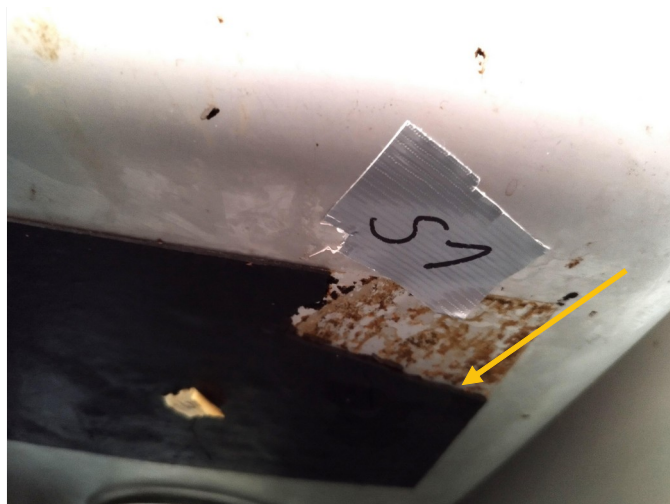
## Fiche 14: ontdreuningsplaatje spoelbak keuken

Geen asbest
