# Asbestinventarisatetest

Katersberg 96, 2440 Geel

Attestnummer : 20240222-000327.001

Uitgegeven op : 22.02.2024

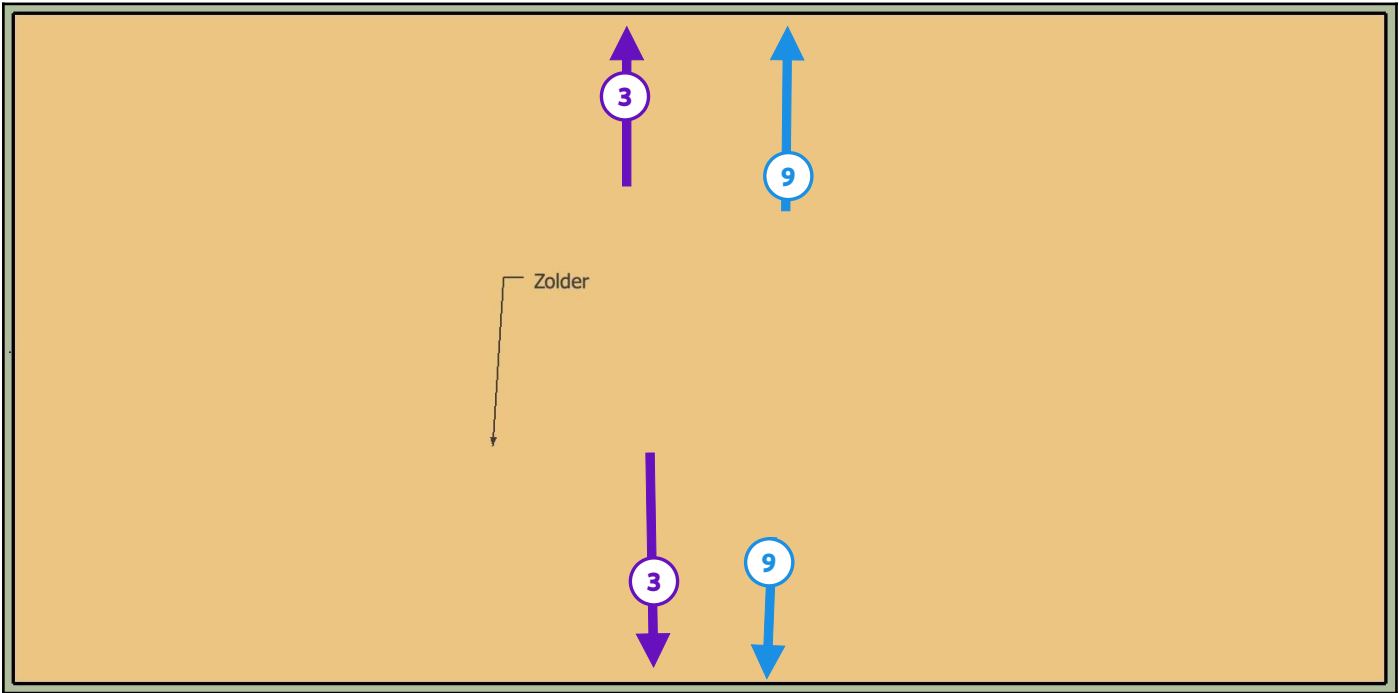
# Plan 1.3: Zolder

| Beschrijving | Type | Actie |
|---|---|---|
| 3. Onderdak woning | Beperking | - |

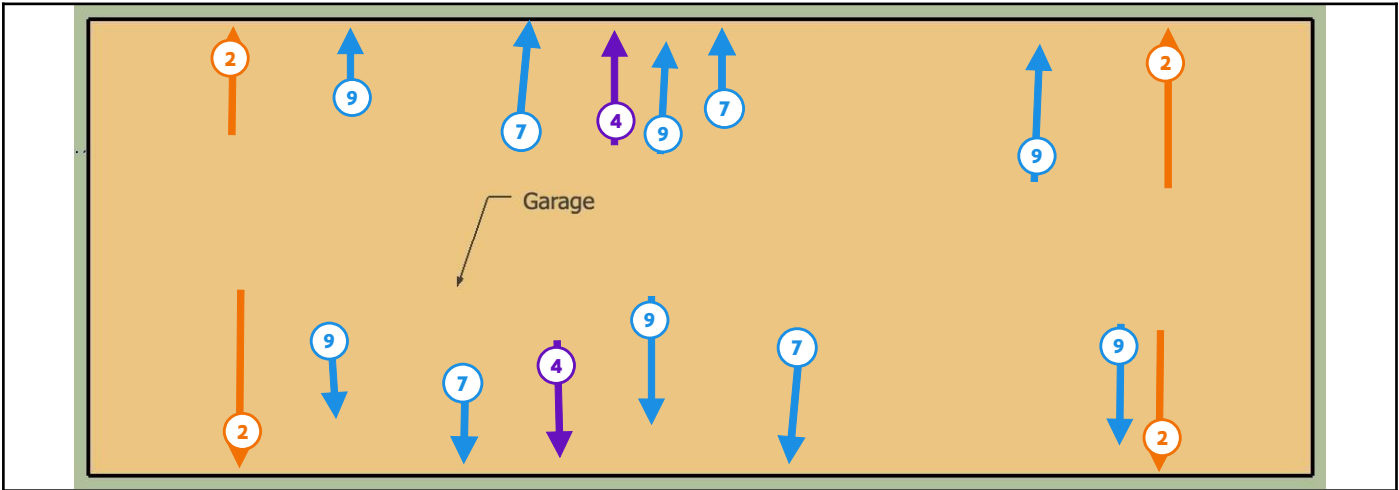
# Plan 2.1: Garage/poolhouse

| Beschrijving | Type | Actie |
|---|---|---|
| 2. Asbesthoudende onderdakplaten | Asbestmateriaal | Verwijderen |
| 4. Garage/poolhouse | Advies | - |

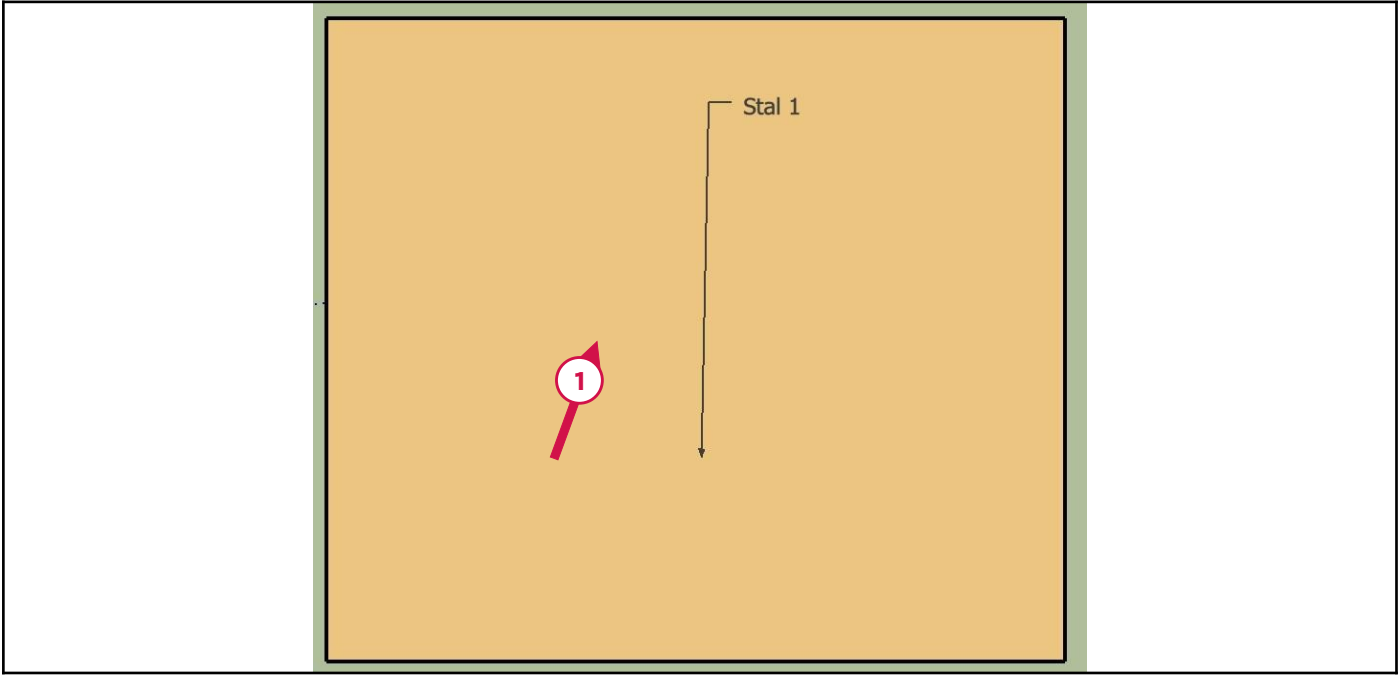
# Plan 3.1: Stal 1

| Beschrijving | Type | Actie |
|---|---|---|
| 1. Golfplaat van asbestcement | Asbestmateriaal | Dringend verwijderen |

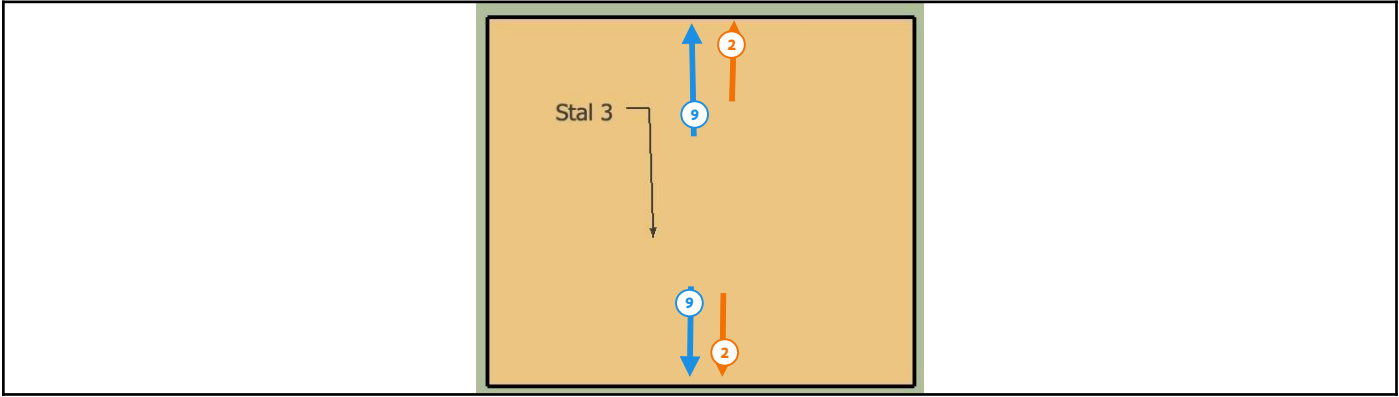
# Plan 5.1: Stal 3

| Beschrijving | Type | Actie |
|---|---|---|
| 2. Asbesthoudende onderdakplaten | Asbestmateriaal | Verwijderen |

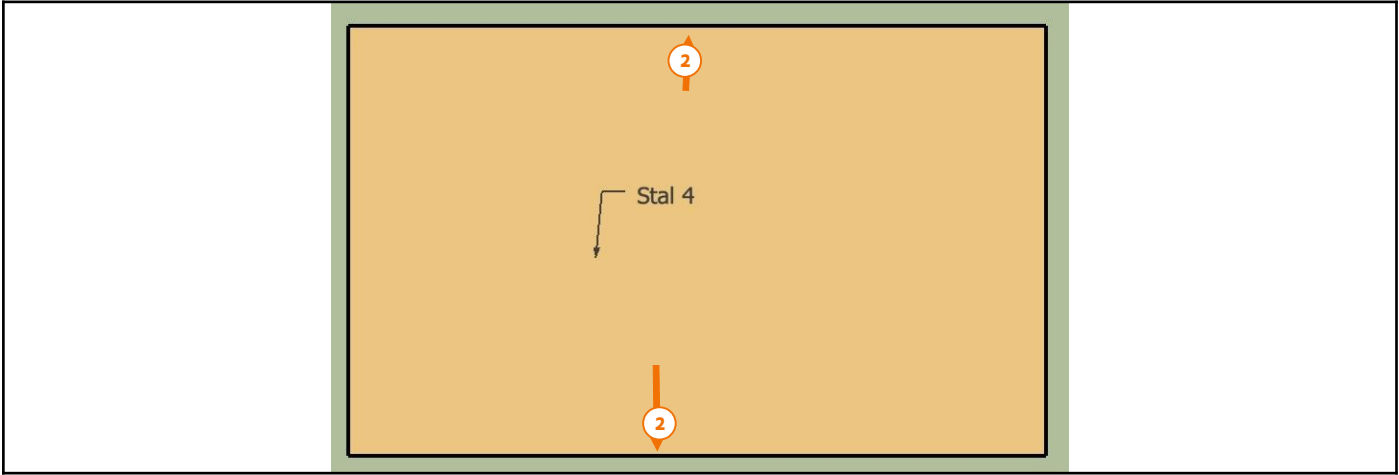
# Plan 6.1: Stal 4

| Beschrijving | Type | Actie |
|---|---|---|
| 2. Asbesthoudende onderdakplaten | Asbestmateriaal | <a href="#">Verwijderen</a> |

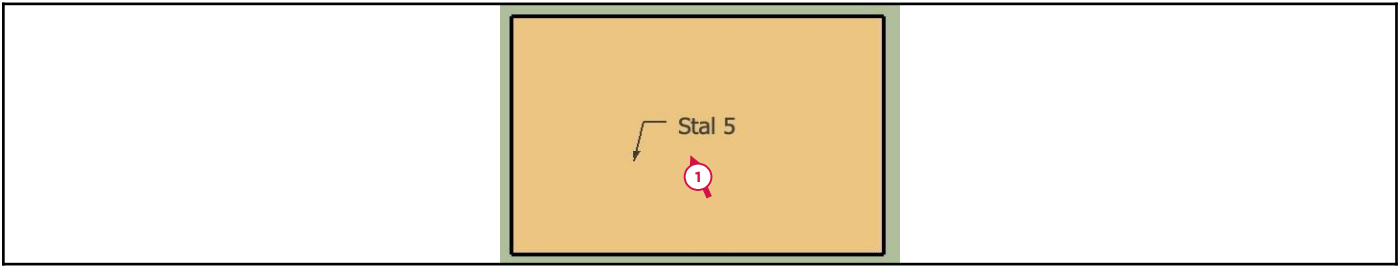
# Plan 7.1: Stal 5

| Beschrijving | Type | Actie |
|---|---|---|
| 1. Golfplaat van asbestcement | Asbestmateriaal | Dringend verwijderen |

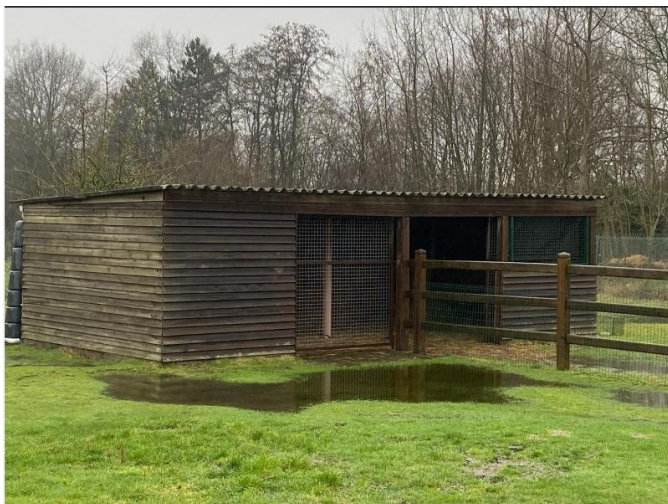
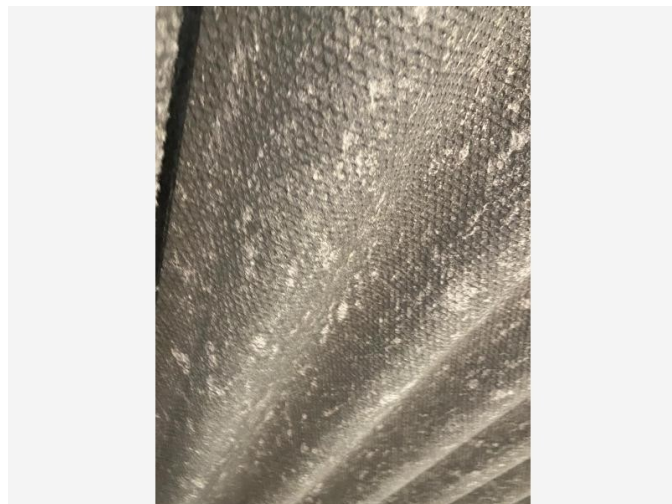
Overzichtsfoto

Detailfoto

Het asbestmateriaal valt onder de mijlpaal van 2040.

| Eindbeoordeling materiaalrisico | Hoog materiaalrisico en/of hoge kans op vezelvrijgave |

| Gebondenheid | Categorie 1: hechtgebonden in oorsprong |
| Asbestsoort (vezeltype) | Crocidoliet aanwezig |
| Toestand van het materiaal | Matig beschadigd, matig verweerd |

| Beschrijving | Golfplaat van asbestcement |

**Dringend verwijderen**

- Zorg voor een veilig beheer. Vermijd het beschadigen van het asbestmateriaal. Controleer de toestand jaarlijks op wijzigingen.
- Verwijder dit asbestmateriaal zo snel mogelijk. Volg de toestand goed op.
- Voer bijkomende staalname(s) uit.

- Eenvoudige handelingen: mag via doe-het-zelf of door werknemer(s) met opleidingsattest eenvoudige handelingen  
Kan zelf verwijderd worden via eenvoudige handeling of door iemand met een opleidingsattest eenvoudige handelingen.

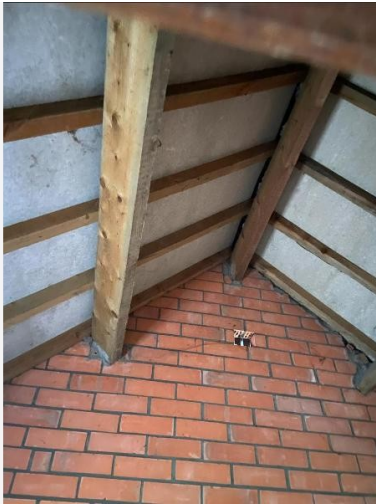
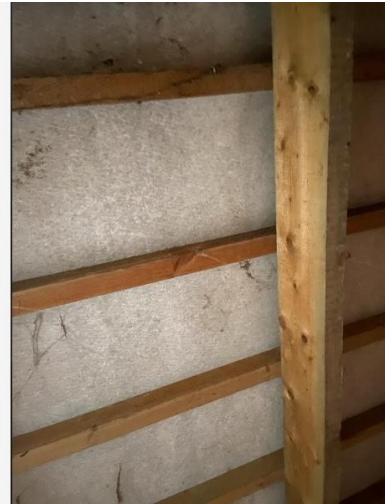
Overzichtsfoto

Detailfoto

Het asbestmateriaal valt onder de mijlpaal van 2040.

| Eindbeoordeling materiaalrisico | Verhoogd materiaalrisico en/of verhoogde kans op vezelvrijgave |

| Asbestsoort (vezeltype) | Crocidoliet aanwezig |
| Toestand van het materiaal | Licht beschadigd, licht verweerd. Intact materiaal type Pical – asbestboard of categorie III 'gebondenheid' |

| Beschrijving | Asbesthoudende onderdakplaten |

Verwijderen

- Zorg voor een veilig beheer. Vermijd het beschadigen van het asbestmateriaal. Controleer de toestand jaarlijks op wijzigingen.
- Verwijder dit asbestmateriaal zo snel mogelijk. Volg de toestand goed op.
- Voer bijkomende staalname(s) uit.

- Eenvoudige handelingen: enkel door erkend asbestverwijderaar  
De hechtgebonden onderdakplaten kunnen verwijderd worden door een erkend asbestverwijderaar. Belangrijke voorwaarde is dat men de platen kan verwijderen zonder ze te breken.

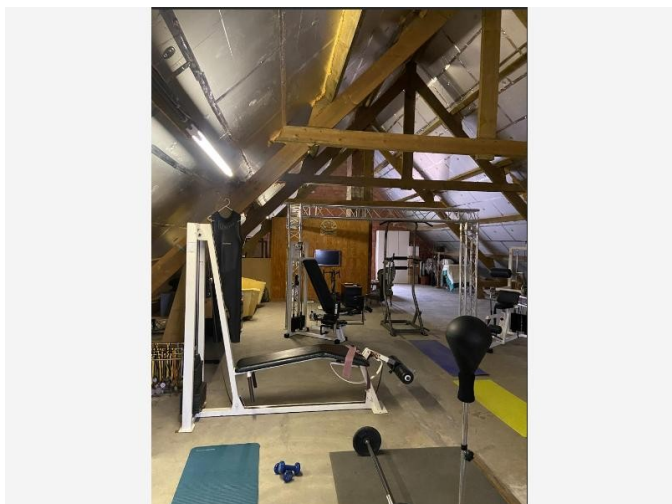
Situeringsfoto

**Reden:** Het te onderzoeken materiaal situeert zich hoger dan 3,50 m te rekenen vanaf een veilige ondergrond

**Uitleg van de asbestdeskundige:** Het onderdak is niet zichtbaar zowel langs binnen als langs buiten. Langs binnen was alles afgewerkt met isolatie en PUR schuim. Langs buiten was het dak te hoog (>3,5m) en kon er geen lei worden gelicht. Indien de garage/poolhouse gelijktijdig is gebouwd met de woning bestaat de kans dat er sprake is van een gelijke dakopbouw. Er kan enkel uitsluitel gevormd worden door een destructief onderzoek uit te voeren wat buiten de inspanningsverplichting van de asbestdeskundige valt.
