# Asbestinventarisatattest

Plankenbergstraat 124, 2100 Antwerpen

Attestnummer : 20260813-000134.000

**Niet-asbestveilig**

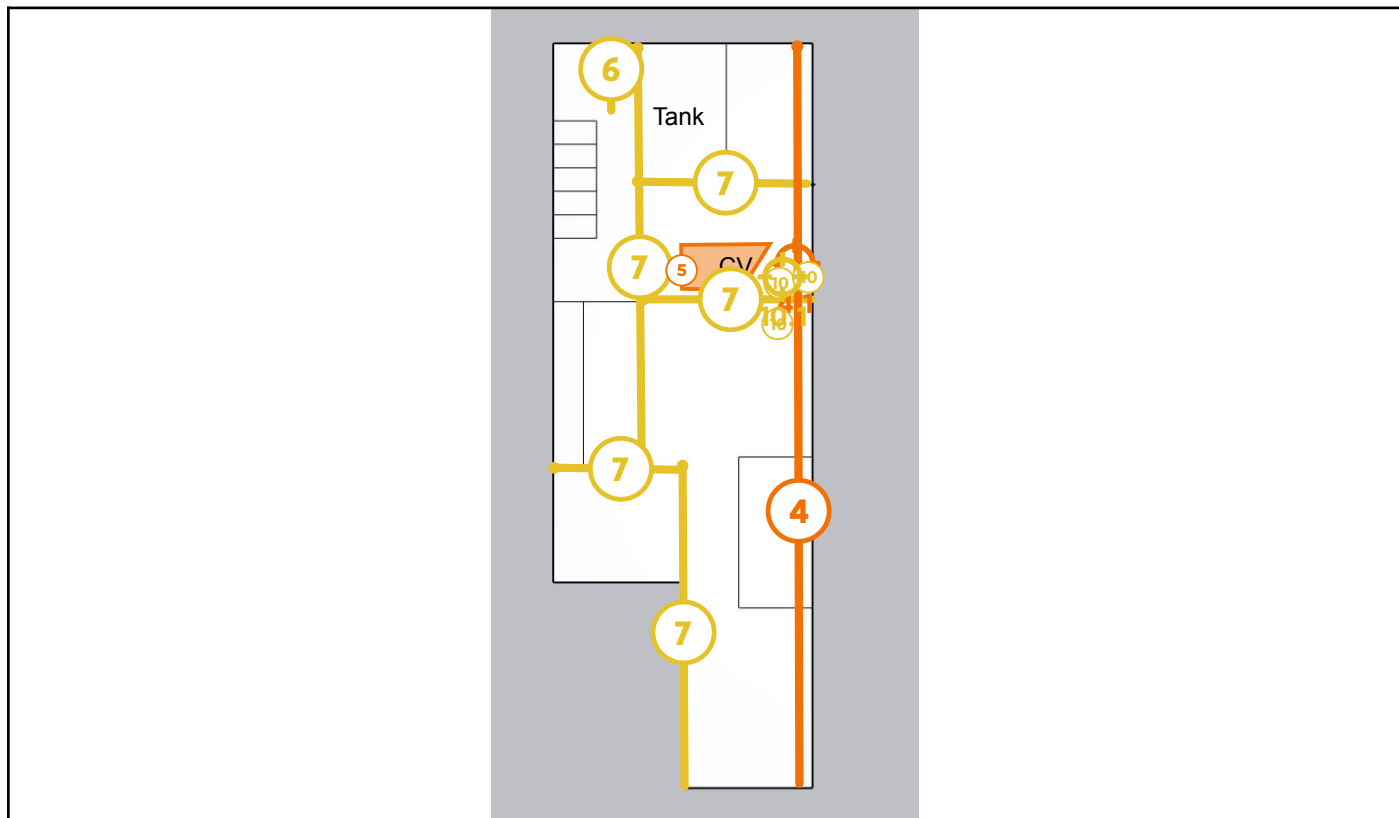
## Plan 1.3: Grondplan kelder

| Beschrijving | Type | Actie |
|---|---|---|
| 4. Cementbuis kelder | Asbestmateriaal | Verwijderen |
| 5. Pakking CV-brander | Asbestmateriaal | Verwijderen |
| 6. Bakeliet zekeringkast | Asbestmateriaal | Zorgvuldig beheren |
| 7. Bakeliet schakelaars, stopcontacten & lampfittings | Asbestmateriaal | Zorgvuldig beheren |
| 10. Roetluik uit asbestcement | Asbestmateriaal | Zorgvuldig beheren |

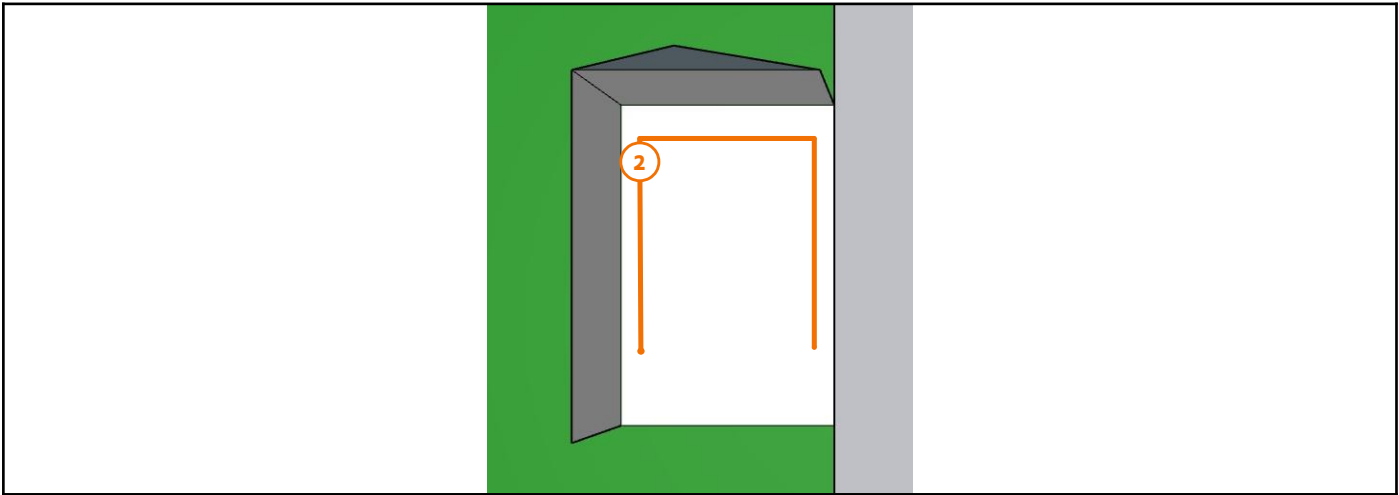
# Plan 2.2: Grondplan tuinhuis 1

| Beschrijving | Type | Actie |
|---|---|---|
| 2. Cementplaat (tuin) | Asbestmateriaal | <a href="#">Verwijderen</a> |

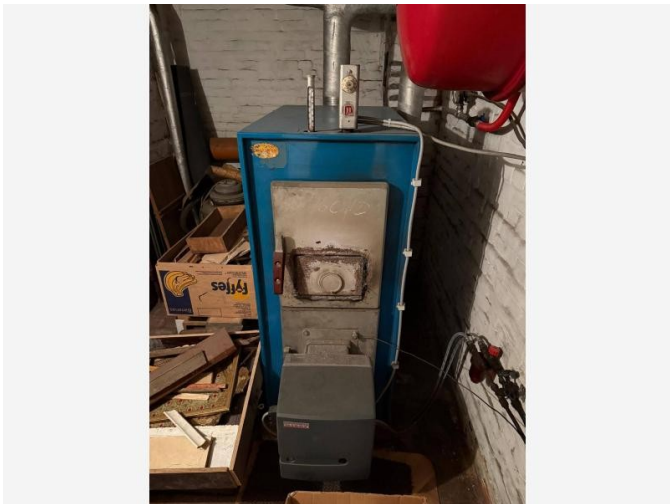
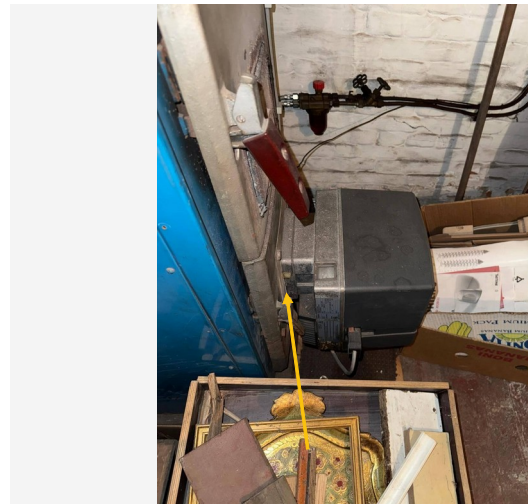
| Opmerking | De asbestcementbuis loopt langs de linkermuur van de kelder. De buis is niet volledig meer aanwezig: op verschillende plaatsen zijn er delen weggebroken/verdwenen, waarna de buis verderop op dezelfde rechte lijn opnieuw aanwezig is. De exacte lengte kon hierdoor niet worden vastgesteld. |

De asbesthoudende pakking zit ingesloten in het toestel. De ketel wordt daarom in zijn geheel weggenomen, zonder demontage van de pakking en zonder het toestel te openen. Koppel eerst de brander, de leidingen en het rookgaskanaal los en verplaats het toestel intact. Werk niet met machinale werktuigen (boormachine, slijpschijf, hogedrukreiniger, ...) en breek, kantel of gooi het toestel niet. Fixeer/bevochtig zichtbare pakkingdelen vooraf en plak de aansluitingen luchtdicht af.

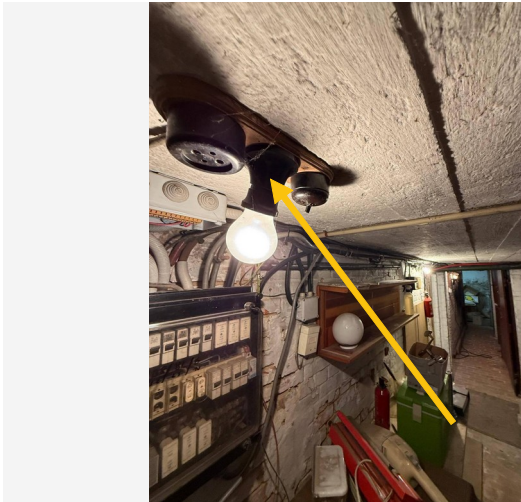
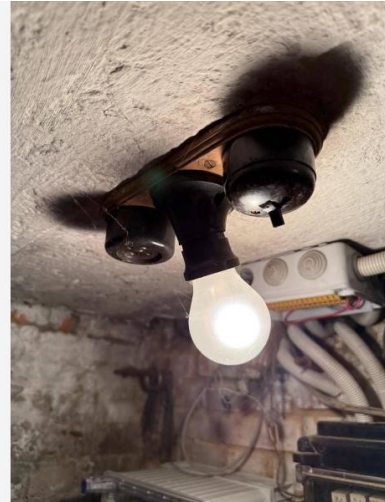
# Fiche 7: Bakeliet schakelaars, stopcontacten & lampfittings

| Opmerking | De bakelieten schakelaars, stopcontacten en lampfittings bevinden zich verspreid doorheen de woning op verschillende plaatsen en zijn zwart of wit van kleur. De hoeveelheid is een zo nauwkeurig mogelijke opmeting, waar evenwel kleine afwijkingen op mogelijk zijn. |

- Eenvoudige handelingen: mag via doe-het-zelf of door werknemer(s) met opleidingsattest eenvoudige handelingen  
Deze toepassing mag door een aannemer die over een opleidingsattest eenvoudige handelingen beschikt of door een particulier (doe-het-zelf), verwijderd worden indien er geen verhoogd risico op vrijgave van asbestvezels (max. concentratie 0,01 vezels/cm<sup>3</sup> - CODEX Art. VI.3-54) ontstaat en de toepassing voorafgaand wordt gefixeerd/bevochtigd. De individuele elementen moeten zonder machinale werktuigen (boormachine, slijpschijf, hogedrukreiniger) en zonder breken of gooien een voor een losgemaakt worden en dubbel en luchtdicht verpakt afgevoerd worden naar een erkend afvalpunt (recyclagepark). Daar moeten ze voorzichtig in de container voor asbestafval worden gelegd. Op het recyclagepark worden uitsluitend hechtgebonden asbestmaterialen aanvaard. Niet-hechtgebonden asbestmaterialen kunnen enkel bij een erkend asbestverwijderaar of asbestafvalverwerker worden aangeboden.

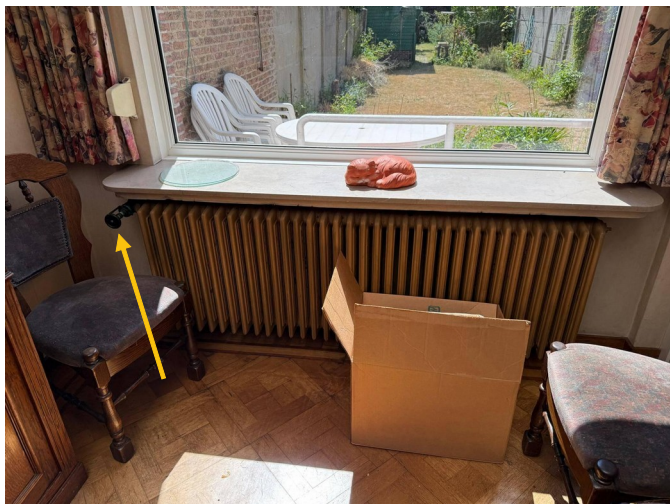
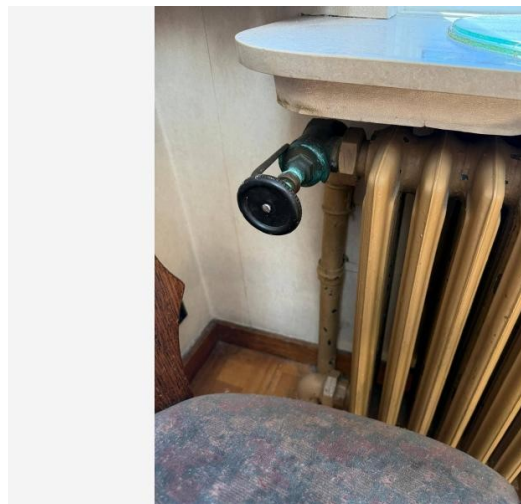
| Opmerking | <p>De radiatorknoppen zijn van bakeliet en werden aangetroffen op alle radiatoren doorheen de woning (11 +- stuks).</p> <p>Als deskundige heb ik vastgesteld dat het materiaal daadwerkelijk bakeliet betreft en geen harde pvc. Bakeliet wordt door ons beschouwd als een asbestverdachte toepassing, aangezien het in veel gevallen asbesthoudend is. Er werd geen staalname uitgevoerd om de functionaliteit van de radiatoren niet in gevaar te brengen. De hoeveelheid is een zo nauwkeurig mogelijke opmeting, waar evenwel kleine afwijkingen op mogelijk zijn.</p> |

- Eenvoudige handelingen: mag via doe-het-zelf of door werknemer(s) met opleidingsattest eenvoudige handelingen  
Deze toepassing mag door een aannemer die over een opleidingsattest eenvoudige handelingen beschikt of door een particulier (doe-het-zelf), verwijderd worden indien er geen verhoogd risico op vrijgave van asbestvezels (max. concentratie  $0,01 \text{ vezels/cm}^3$  - CODEX Art. VI.3-54) ontstaat en de toepassing voorafgaand wordt gefixeerd/bevochtigd. De individuele elementen moeten zonder machinale werktuigen (boormachine, slijpschijf, hogedrukreiniger, ...) en zonder breken of gooien een voor een losgemaakt worden en dubbel en luchtdicht verpakt afgevoerd worden naar een erkend afvalpunt (recyclagepark). Daar moeten ze voorzichtig in de container voor asbestafval worden gelegd. Op het recyclagepark worden uitsluitend hechtgebonden asbestmaterialen aanvaard. Niet-hechtgebonden asbestmaterialen kunnen enkel bij een erkend asbestverwijderaar of asbestafvalverwerker worden aangeboden.

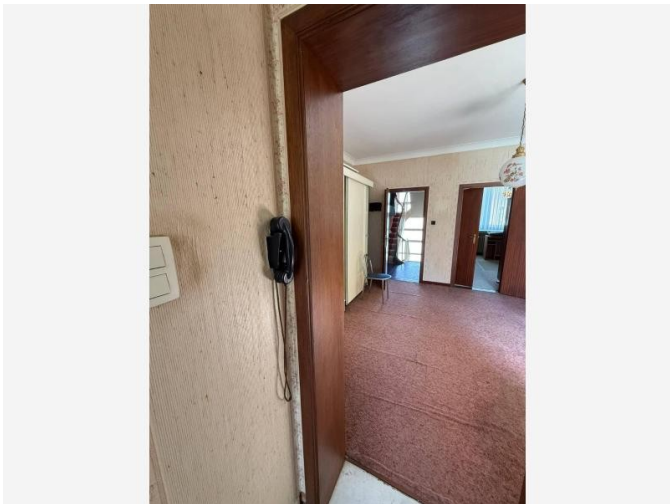
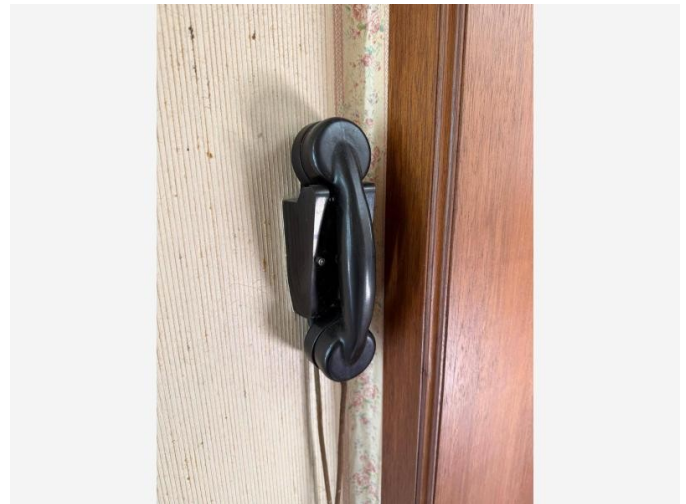
| Opmerking | <p>De bakelieten deurbel bevindt zich op het gelijkvloers ter hoogte van de keuken, het bakelieten telefoontoestel bevindt zich op de eerste verdieping ter hoogte van de badkamer. Als deskundige heb ik vastgesteld dat het materiaal daadwerkelijk bakeliet betreft en geen harde pvc. Bakeliet wordt door ons beschouwd als een asbestverdachte toepassing, aangezien het in veel gevallen asbesthoudend is. Er werd geen staalname uitgevoerd om de functionaliteit van de toepassing niet in gevaar te brengen. De hoeveelheid is een zo nauwkeurig mogelijke opmeting, waar evenwel kleine afwijkingen op mogelijk zijn.</p> |

- Eenvoudige handelingen: mag via doe-het-zelf of door werknemer(s) met opleidingsattest eenvoudige handelingen  
Deze toepassing mag door een aannemer die over een opleidingsattest eenvoudige handelingen beschikt of door een particulier (doe-het-zelf), verwijderd worden indien er geen verhoogd risico op vrijgave van asbestvezels (max. concentratie 0,01 vezels/cm<sup>3</sup> - CODEX Art. VI.3-54) ontstaat en de toepassing voorafgaand wordt gefixeerd/bevochtigd. De individuele elementen moeten zonder machinale werktuigen (boormachine, slijpschijf, hogedrukreiniger) en zonder breken of gooien een voor een losgemaakt worden en dubbel en luchtdicht verpakt afgevoerd worden naar een erkend afvalpunt (recyclagepark). Daar moeten ze voorzichtig in de container voor asbestafval worden gelegd. Op het recyclagepark worden uitsluitend hechtgebonden asbestmaterialen aanvaard. Niet-hechtgebonden asbestmaterialen kunnen enkel bij een erkend asbestverwijderaar of asbestafvalverwerker worden aangeboden.

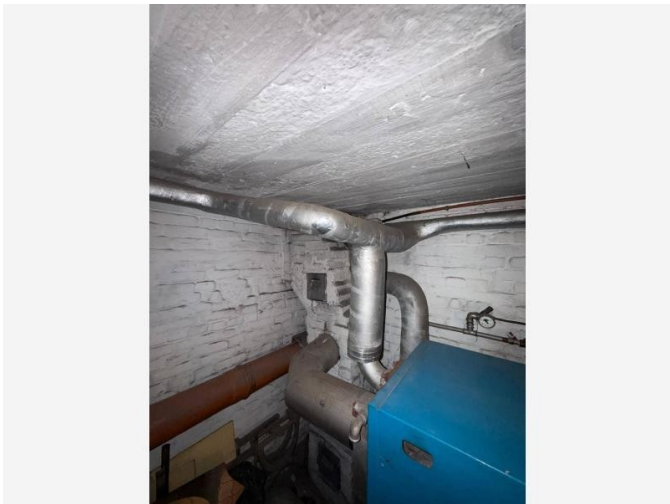
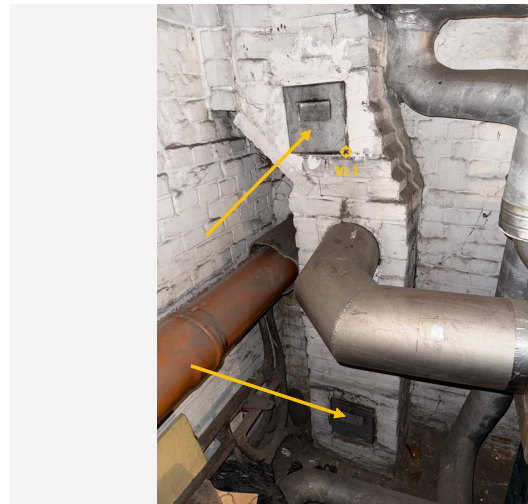
| Opmerking | De roetluiken in cement zijn asbesthoudend en werden vastgesteld op basis van een monstername. Ze bevinden zich in de kelder, ter hoogte van de CV-ketel, en op de zolder, ter hoogte van de schouw. In totaal betreft het een 4-tal cementen roetluiken. Deze oppervlakten, volumes en gewichten zijn niet opgemeten, maar geschat op basis van een benadering van de aanwezige roetluiken. Deze schatting mag niet worden gebruikt als maatstaf voor heffingen. |

- Eenvoudige handelingen: mag via doe-het-zelf of door werknemer(s) met opleidingsattest eenvoudige handelingen  
Deze toepassing mag door een aannemer met een opleidingsattest eenvoudige handelingen of door een particulier (doe-het-zelf) verwijderd worden indien er geen verhoogd risico op vrijgave van asbestvezels ontstaat (max. 0,01 vezels/cm<sup>3</sup> - CODEX Art. VI.3-54) en de toepassing voorafgaand wordt gefixeerd/bevochtigd.
