# Asbestinventarisatetest

Zavelstraat 67, 3590 Diepenbeek

Attestnummer : 20261004-000019.000

Uitgegeven op : 04.10.2026

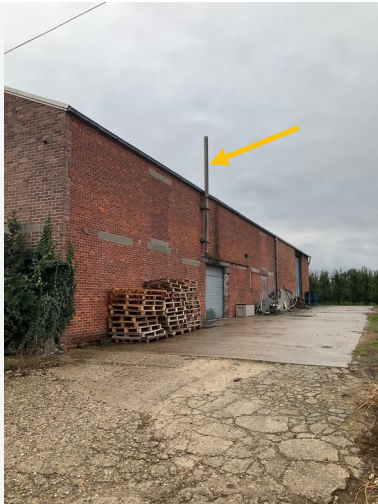
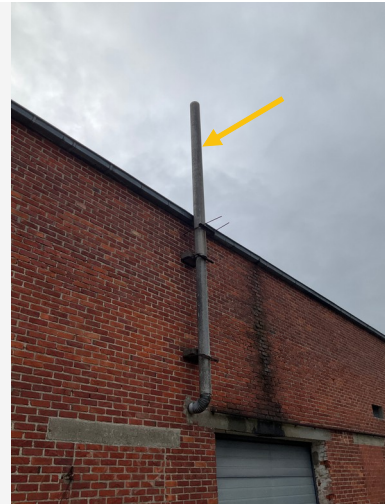
| Fiche 1: schouwpijp rechtergevel loods..... | 15 |

| Eindbeoordeling materiaalrisico | Verhoogd materiaalrisico en/of verhoogde kans op vezelvrijgave |

| Asbestsoort (vezeltype) | Crocidoliet aanwezig |
| Toestand van het materiaal | Matig beschadigd, matig verweerd |

| Beschrijving | schouwpijp rechtergevel loods |
| Identificatiemethode | <p>De asbestdeskundige beoordeelt het materiaal als asbestverdacht en dus asbesthoudend, en dit zonder monstername.</p> <p>Motivatie: Er is een onderzoeksbepmerking die monstername verhindert; De ruimte of het materiaal bevindt zich hoger dan 3,5 meter vanaf een vaste ondergrond.</p> |

Verwijderen

- Verwijder dit asbestmateriaal zo snel mogelijk. Volg de toestand goed op.
- Voer bijkomende staalname(s) uit.

- Eenvoudige handelingen: mag via doe-het-zelf of door werknemer(s) met opleidingsattest eenvoudige handelingen  
Als dit materiaal verwijderd kan worden zonder het te breken, te beschadigen... , dan mag met dit met eenvoudige handelingen. Vermijd stofvorming en stofverspreiding op elk moment van de werken. Bevochtig of fixeert het materiaal.

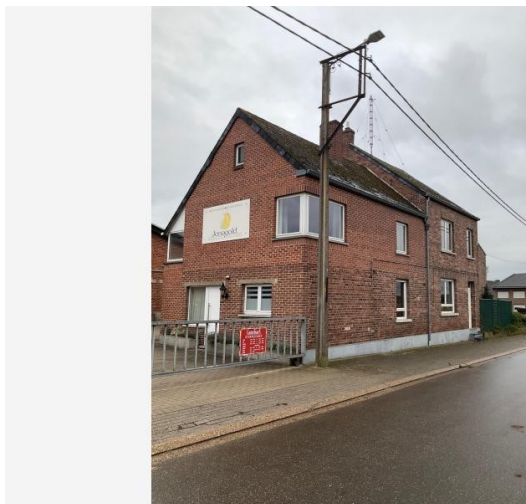
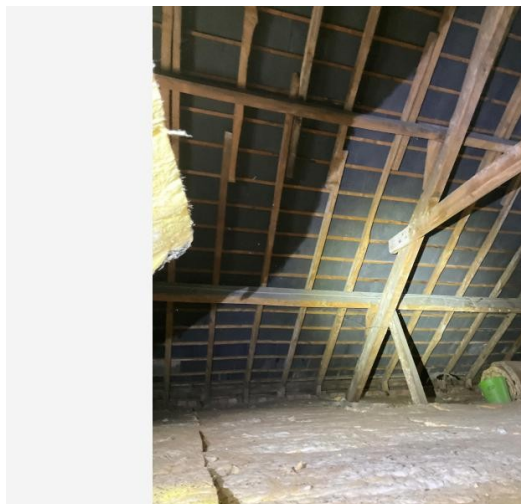
| Fiche 2: dakleien op woning..... | 18 |

| Eindbeoordeling materiaalarisico | Laag materiaalarisico en/of verlaagde kans op vezelvrijgave |

| Asbestsoort (vezeltype) | Alleen chrysotiel aanwezig |
| Toestand van het materiaal | Licht beschadigd, licht verweerd. Intacte calciumsilicaatplaat of materiaal met categorie 3-gebondenheid |

| # | Type | Referentie | Resultaat |
|---|---|---|---|
| 2.1 | Puntmonster | 5 | Chrysotiel |

| Beschrijving | dakleien op woning |

Verwijderen

- Verwijder dit asbestmateriaal zo snel mogelijk. Volg de toestand goed op.
- Hemelwater dat afspoelt van asbestcement daken of gevels kan asbestdeeltjes bevatten. Gebruik het enkel voor gesloten circuits (bv. spoelen toiletten). Reinig na het vervangen van het dak of de gevel de dakgoten en regenwaterput of -ton om asbesthoudend sediment of slib te verwijderen

- Eenvoudige handelingen: mag via doe-het-zelf of door werknemer(s) met opleidingsattest eenvoudige handelingen  
Als dit materiaal verwijderd kan worden zonder het te breken, te beschadigen... , dan mag met dit met eenvoudige handelingen. Vermijd stofvorming en stofverspreiding op elk moment van de werken. Bevochtig of fixeert het materiaal.

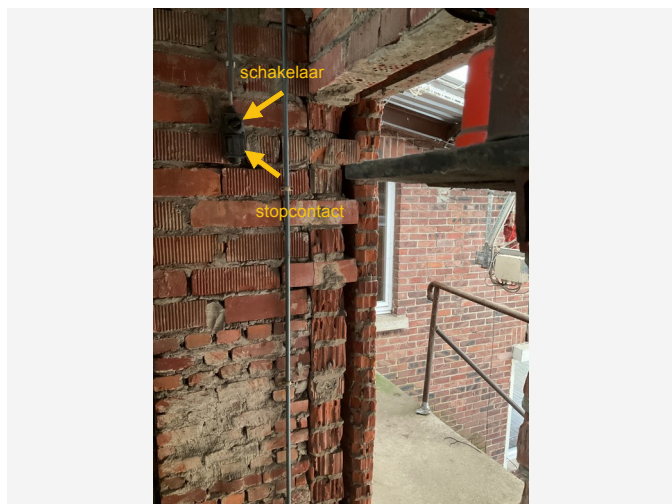
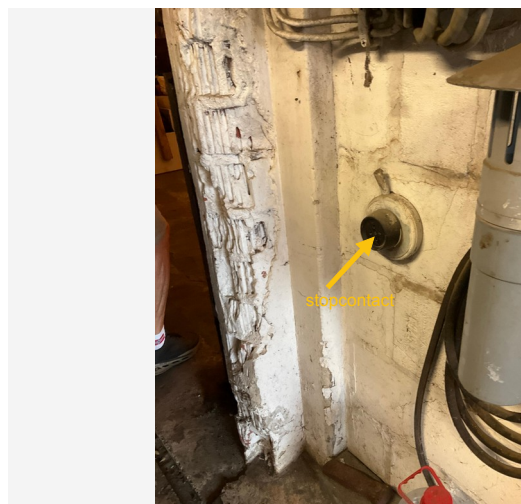
| Fiche 3: bakelieten schakelaars en stopcontacten..... | 21 |

| Eindbeoordeling materiaalrisico | Laag materiaalrisico en/of verlaagde kans op vezelvrijgave |

| Asbestsoort (vezeltype) | Crocidoliet aanwezig |
| Toestand van het materiaal | Onbeschadigd, niet verweerd |

| Beschrijving | bakelieten schakelaars en stopcontacten |
| Opmerking | <p>1 schakelaar en stopcontact op zolderberging loods</p> <p>1 schakelaar aan keldertrap woning</p> <p>1 stopcontact in atelier loods</p> <p>1 stopcontact in kelder woning</p> |

Zorgvuldig beheren

- Zorg voor een veilig beheer. Vermijd het beschadigen van het asbestmateriaal. Controleer de toestand jaarlijks op wijzigingen.

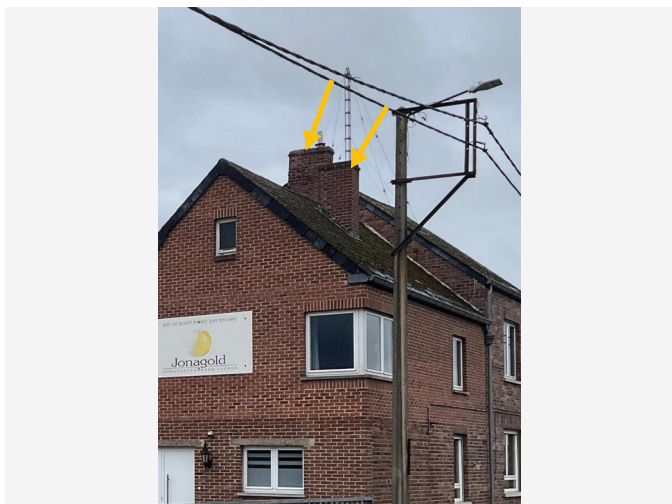
| Fiche 4: binnen- en bovenzijde schouwkanalen..... | 25 |

**Reden:** Er is geen volledige risicobeoordeling mogelijk

**Uitleg van de asbestdeskundige:** binnen- en bovenzijde schouwkanalen niet inspecteerbaar.  
hoger dan 3,5 meter van grond.

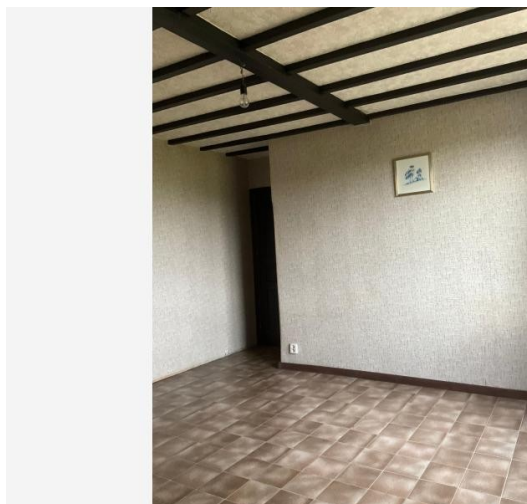
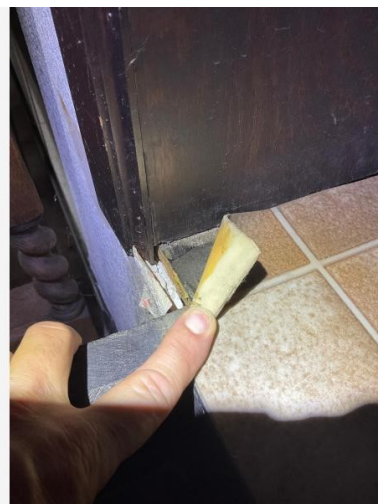
| Fiche 5: vloerzeilen verdieping woning..... | 27 |

vloerzeilen woning niet asbestverdacht.

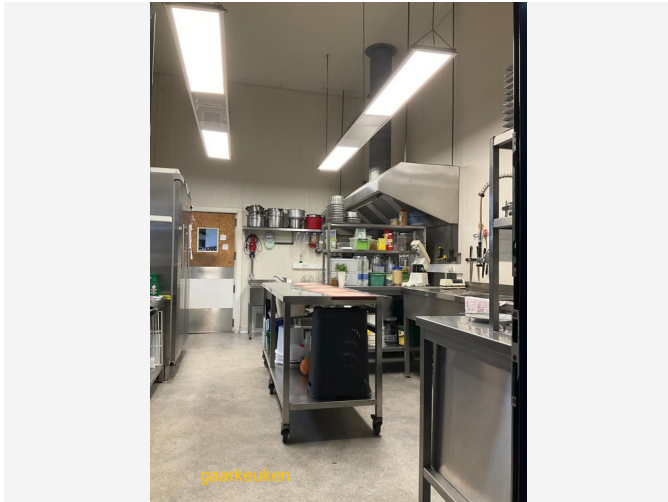
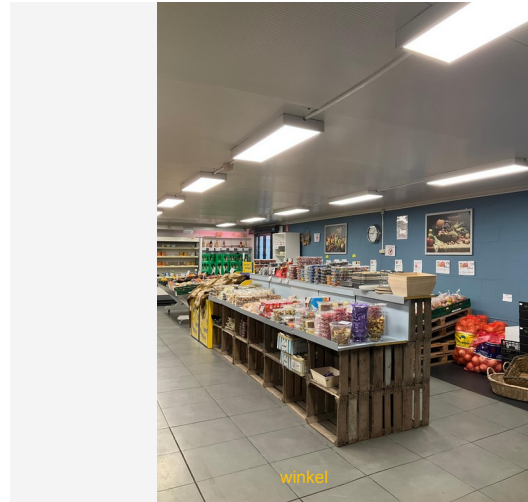
## Fiche 6: gaarkeuken en winkel geen asbestverdachte materialen

| Basis voor advies | De asbestdeskundige beoordeelt het materiaal als niet-asbestverdacht. |

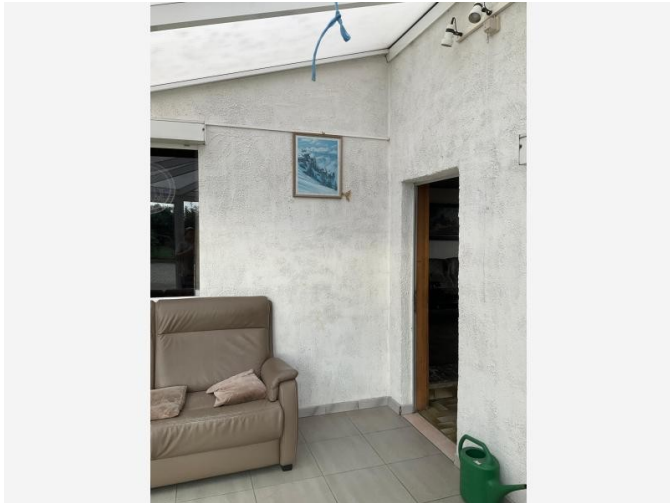
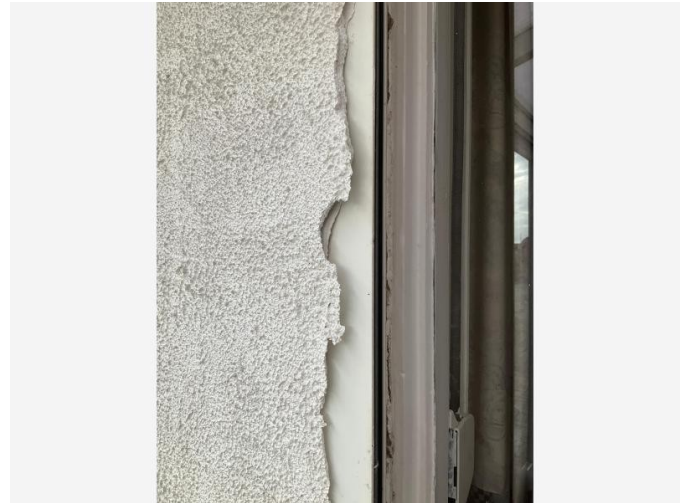
## Fiche 7: crepie in veranda

Geen asbest

| # | Type | Referentie | Resultaat |
|---|---|---|---|
| 7.1 | Mengmonster | 4 | Geen asbest |

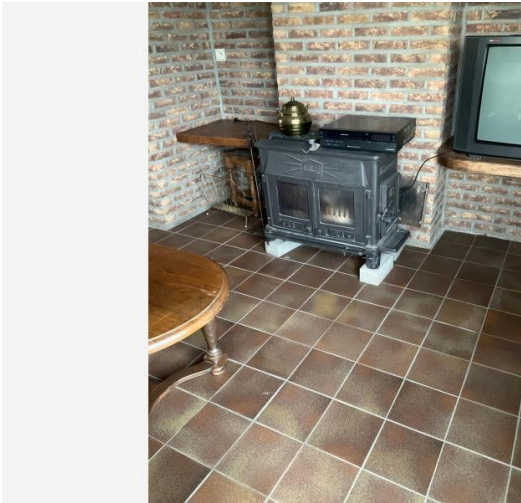
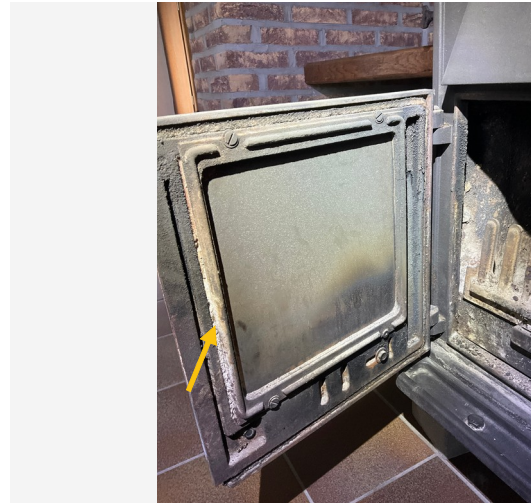
## Fiche 8: Dichtingskoord aan stoof verdieping

Geen asbest

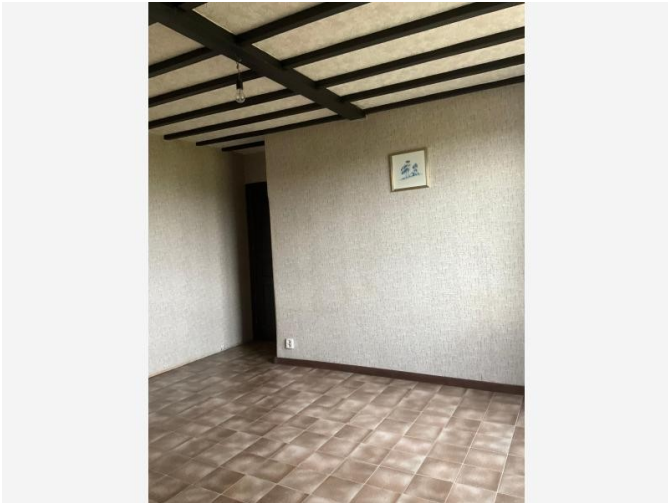
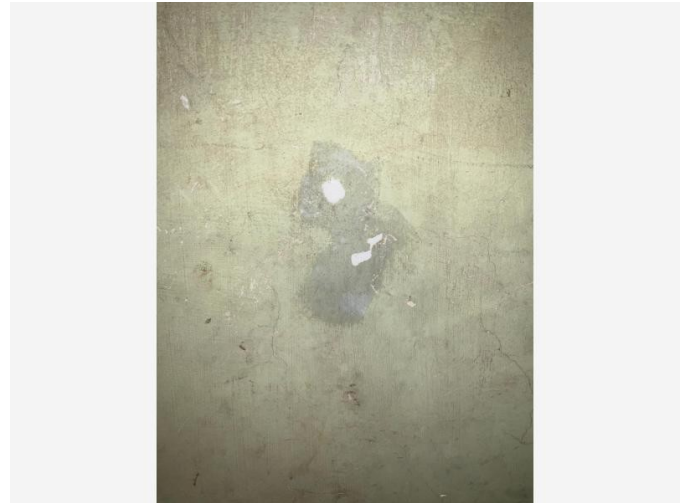
## Fiche 9: pleisterwerk wand

Geen asbest

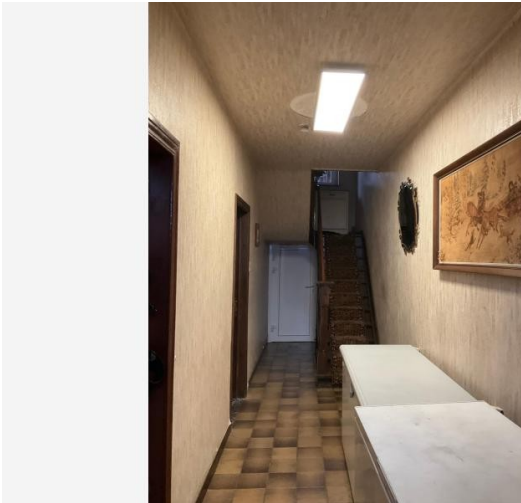
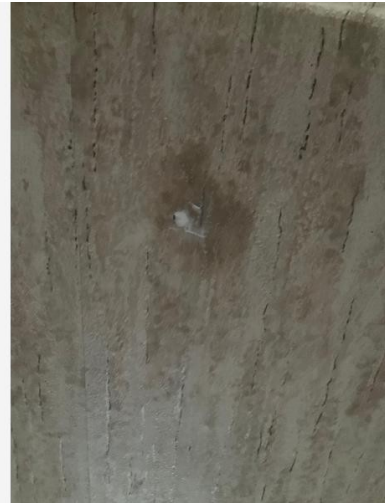
## Fiche 10: pleisterwerk plafond

Geen asbest

| Opmerking | <p>Om het pleisterwerk te identificeren als niet-asbesthoudend is een monstername van het pleisterwerk verplicht.</p> <p>Locatie staalnames: individuele ruimte: droge ruimte vb: leefruimte / natte ruimte:</p> <p>vb: keuken / stookplaats: cv-ruimte/ traphal: inkom</p> <p>De vermelde oppervlaktes en volumes betreffen een inschatting. Er worden geen rechten verleend aan deze oppervlaktes/volumes. De dikte is een inschatting die voorkomt uit de monstername en is daarom niet altijd representatief.</p> <p>vochtige ruimten verlaagd afgewerkt, staalname daar waar mogelijk.</p> |

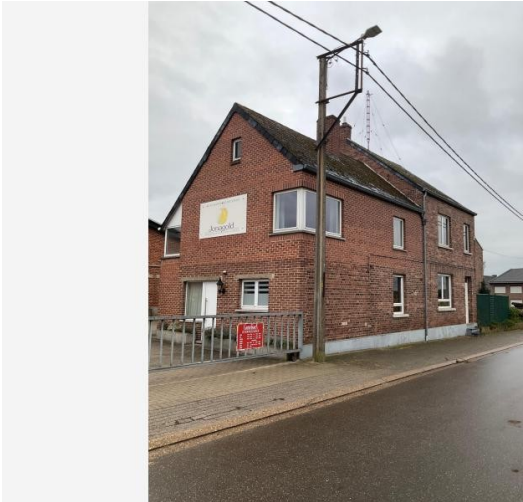
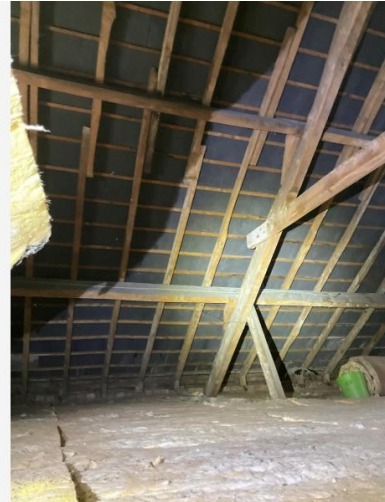
## Fiche 15: geen onderdak aanwezig in woning

| Beschrijving | Notitie | Terug te vinden op plannen |
|---|---|---|
| Fiche 15: geen onderdak aanwezig in woning | onderdak niet aanwezig | - |
