# Asbestinventarisatetest

Meersstraat 176, 1742 Ternat

Attestnummer : 20260923-000330.001

**Niet-asbestveilig**

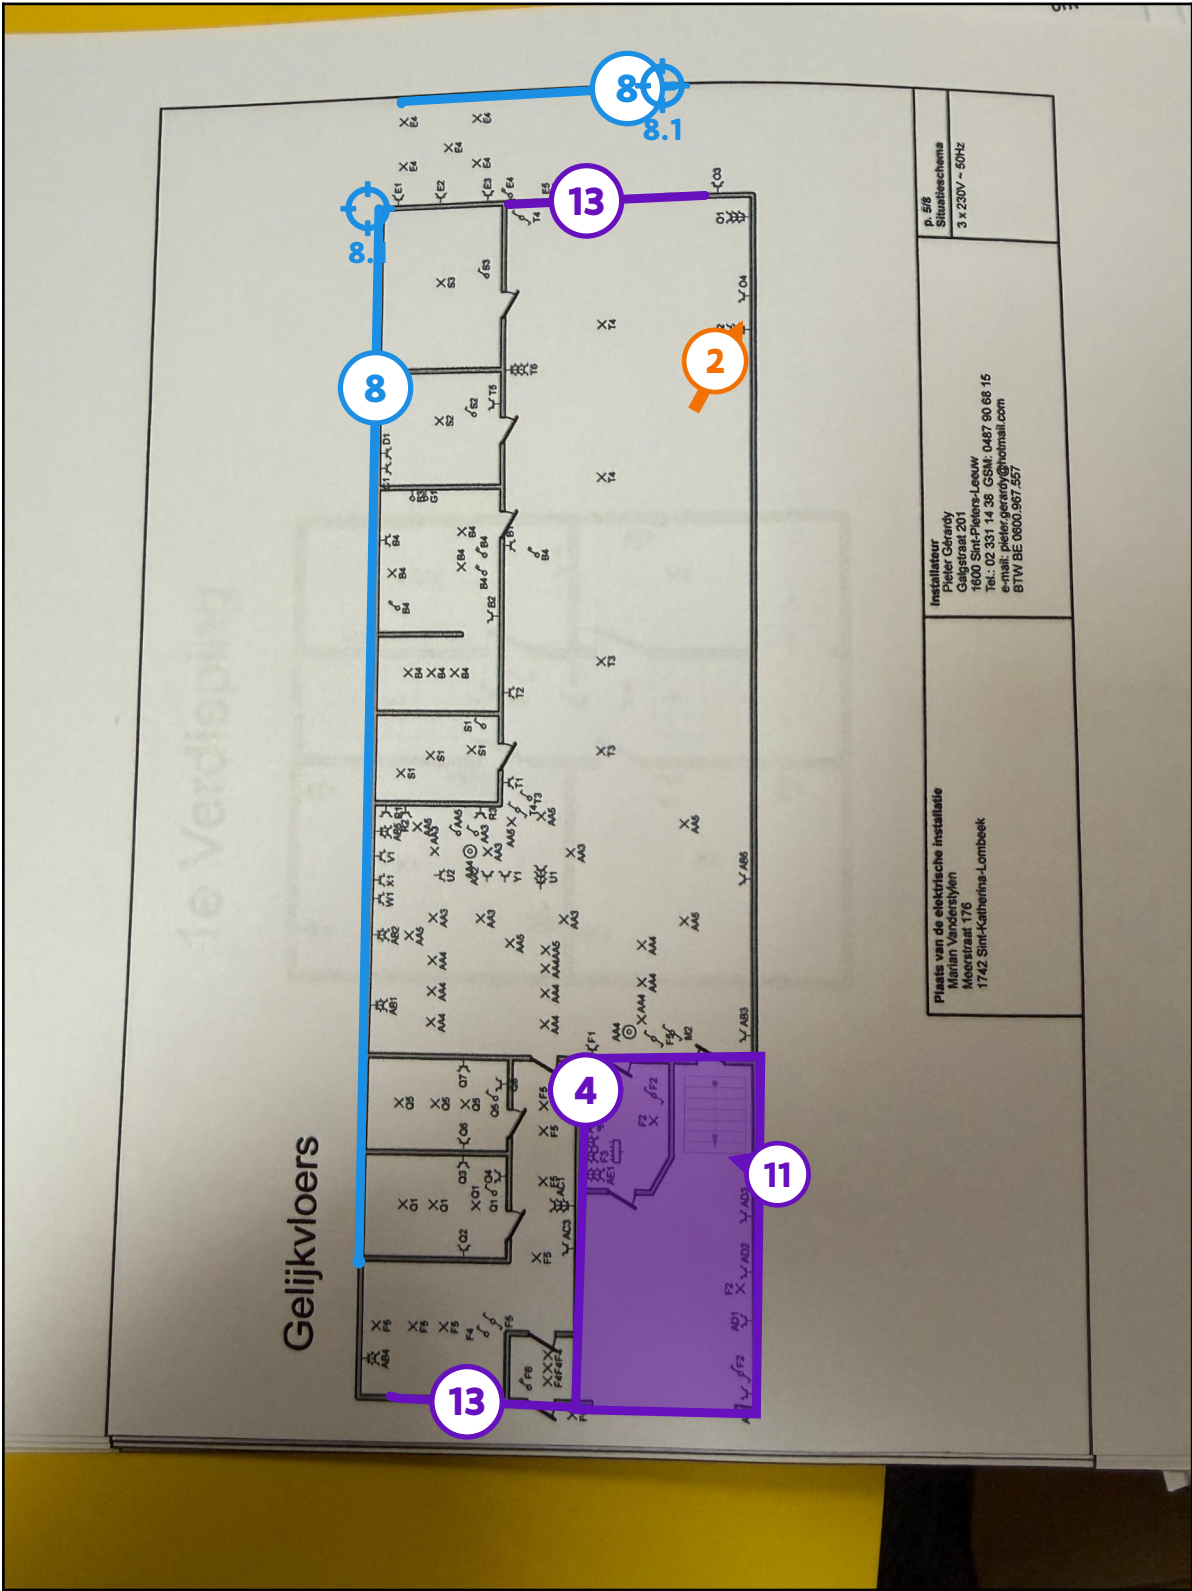
Plan 1.1: Plan glv

| 2. Kachelkoord | Asbestmateriaal | <a href="#">Verwijderen</a> |
| 4. Materiaal in opslag | Beperking | - |

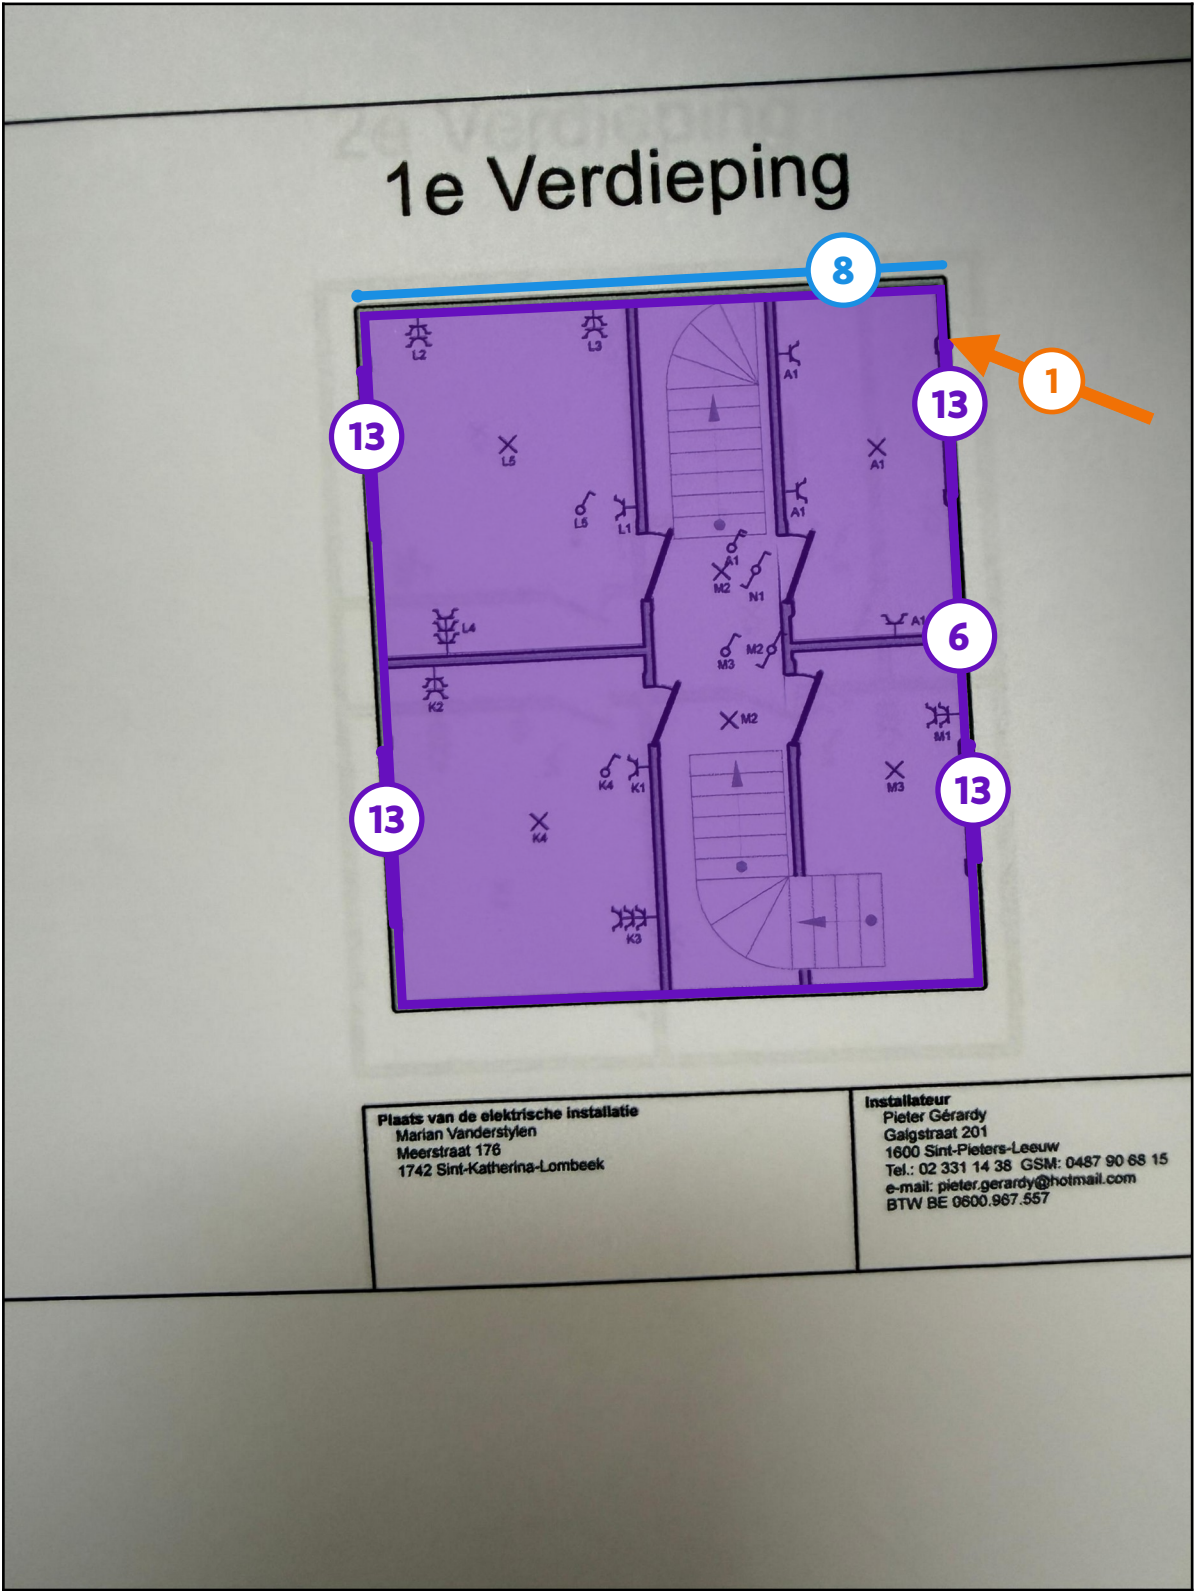
Plan 1.4: Plan eerste

| 1. Rookgaskanaal | Asbestmateriaal | Verwijderen |

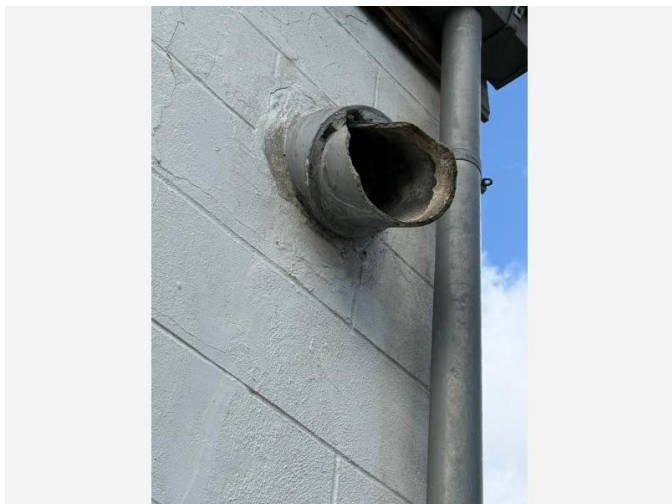
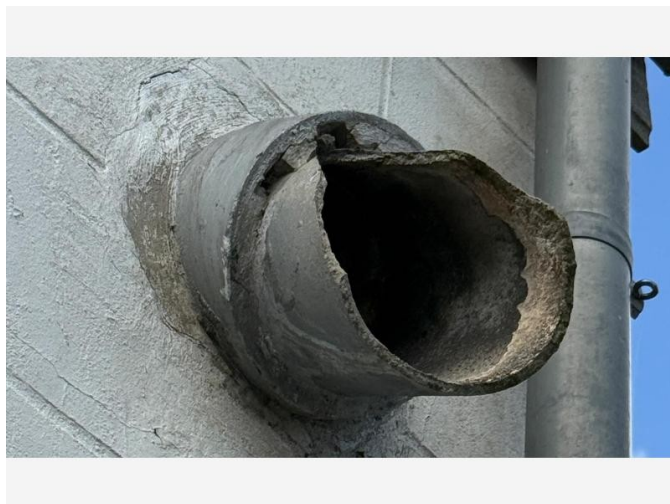
| Eindbeoordeling materiaalrisico | Verhoogd materiaalrisico en/of verhoogde kans op vezelvrijgave |

| Gebondenheid | Categorie 1: hechtgebonden in oorsprong |
| Asbestsoort (vezeltype) | Crocidoliet aanwezig |
| Asbestconcentratie | Laag (< 50%) |
| Toestand van het materiaal | Matig beschadigd, matig verweerd |

| Beschrijving | Rookgaskanaal |
| Hoeveelheid (lengte - omtrek - dikte - aantal) | <ul style="list-style-type: none"><li>• 1,00 m - 40,00 cm - 1,00 cm - 1 stuk</li></ul> |
| Identificatiemethode | <p>De asbestdeskundige beoordeelt het materiaal als asbestverdacht en dus asbesthoudend, en dit zonder monstername.</p> <p>Motivatie: Er is een onderzoeksbepierking die monstername verhindert; De ruimte of het materiaal bevindt zich hoger dan 3,5 meter vanaf een vaste ondergrond.</p> |

Het asbestmateriaal valt onder de mijlpaal van 2034.

- Zorg voor een veilig beheer. Vermijd het beschadigen van het asbestmateriaal. Controleer de toestand jaarlijks op wijzigingen.
- Voer bijkomende staalname(s) uit.

- Eenvoudige handelingen: mag via doe-het-zelf of door werknemer(s) met opleidingsattest eenvoudige handelingen  
Deze toepassing kan door een aannemer die over een opleidingsattest eenvoudige handelingen beschikt of door een particulier (doe-het-zelf), verwijderd worden indien er geen verhoogd risico op vrijgave van asbestvezels (max. concentratie 0,01 vezels/cm<sup>3</sup> - CODEX Art. VI.3-54) ontstaat en de toepassing voorafgaand wordt gefixeerd/bevochtigd; de individuele elementen zonder machinale werktuigen en zonder breken of gooien een voor een losgemaakt worden; en ten slotte in gesloten verpakking weggevoerd worden naar een erkend afvalpunt (recyclagepark).

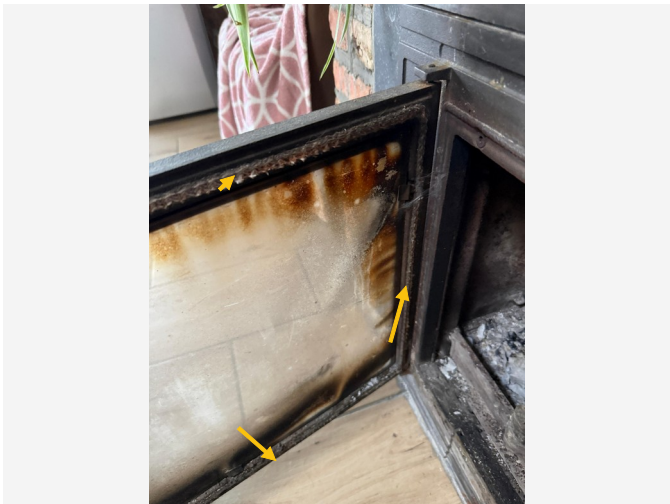
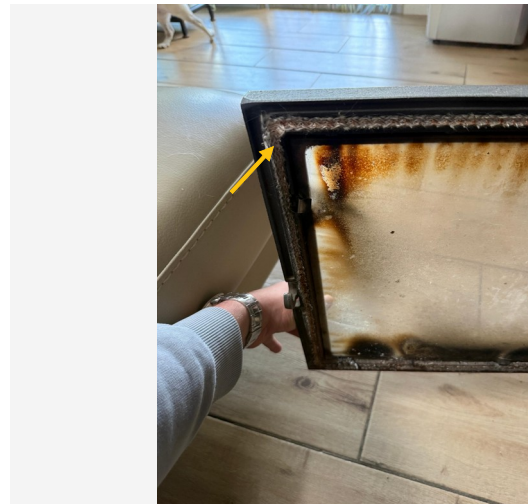
Openen en sluiten van het deurtje van de kachel.

| Eindbeoordeling materiaalrisico | Verhoogd materiaalrisico en/of verhoogde kans op vezelvrijgave |

| Gebondenheid | Categorie 3: niet-hechtgebonden met weinig of geen matrix |
| Asbestsoort (vezeltype) | Alleen chrysotiel aanwezig |
| Asbestconcentratie | Hoog ( $\geq 50\%$ ) |
| Toestand van het materiaal | Licht beschadigd, licht verweerd. Intacte calciumsilicaatplaat of materiaal met categorie 3-gebondenheid |

| Beschrijving | Kachelkoord |
| Identificatiemethode | <p>De asbestdeskundige beoordeelt het materiaal als asbestverdacht en dus asbesthoudend, en dit zonder monsternamen.</p> <p>Motivatie: De opdrachtgever weigert om het materiaal te laten bemonsteren.</p> |

Het asbestmateriaal valt onder de mijlpaal van 2034.

- Verwijder dit asbestmateriaal zo snel mogelijk. Volg de toestand goed op.
- Vermijd het gebruik van de kachel tot wanneer het koord is verwijderd.
- Voer bijkomende staalname(s) uit.

- Eenvoudige handelingen: mag via doe-het-zelf of door werknemer(s) met opleidingsattest eenvoudige handelingen  
Deze toepassing kan door een aannemer die over een opleidingsattest eenvoudige handelingen beschikt of door een particulier (doe-het-zelf), verwijderd worden indien er geen verhoogd risico op vrijgave van asbestvezels (max. concentratie 0,01 vezels/cm<sup>3</sup> - CODEX Art. VI.3-54) ontstaat en de toepassing voorafgaand wordt gefixeerd/bevochtigd;

De individuele elementen dienen zonder machinale werktuigen en zonder breken of gooien één voor één verwijderd te worden; en ten slotte in gesloten verpakking weggevoerd worden naar een erkend afvalpunt (recyclagepark).

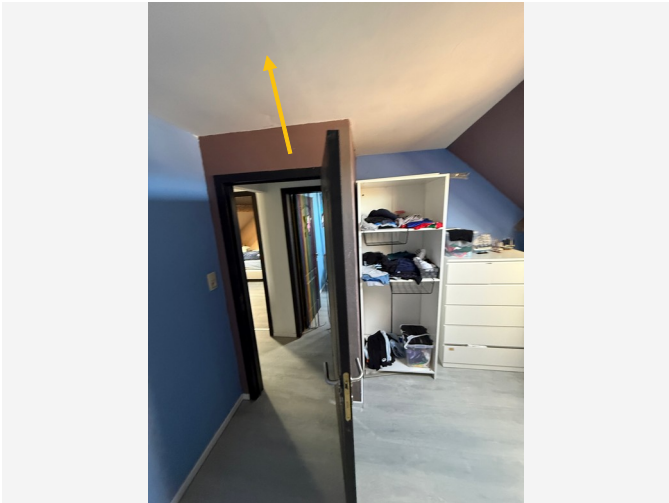
*Situeringsfoto*

#### Permanente beperking

**Reden:** Geen toegang

**Uitleg van de asbestdeskundige:** Er is geen toegang voorzien tot deze ruimte.

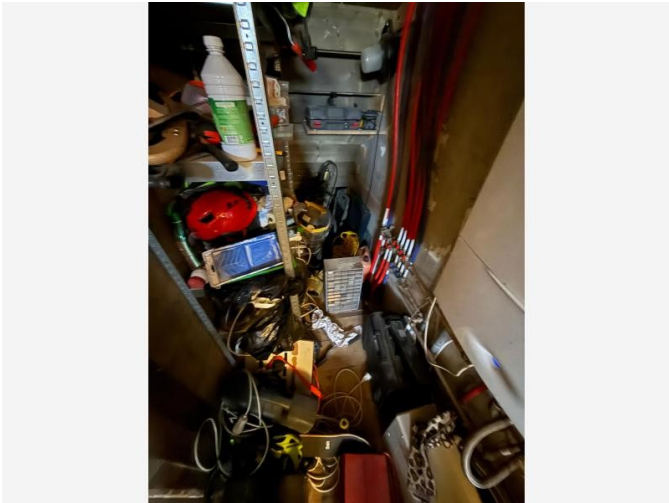
*Situeringsfoto*

#### Tijdelijke beperking

**Reden:** Materiaal in opslag

**Uitleg van de asbestdeskundige:** Het materiaal in opslag verhindert een volledige inspectie.

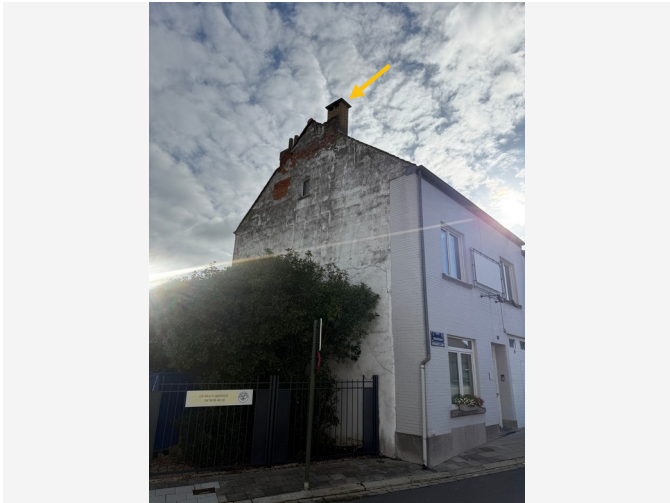
Situeringsfoto

### Tijdelijke beperking

**Reden:** Het te onderzoeken materiaal situeert zich hoger dan 3,50 m te rekenen vanaf een veilige ondergrond

**Uitleg van de asbestdeskundige:** De binnenzijde van de schouw kan niet geïnspecteerd worden, aangezien deze zich hoger dan 3,5m te rekenen vanaf een veilige ondergrond bevindt.

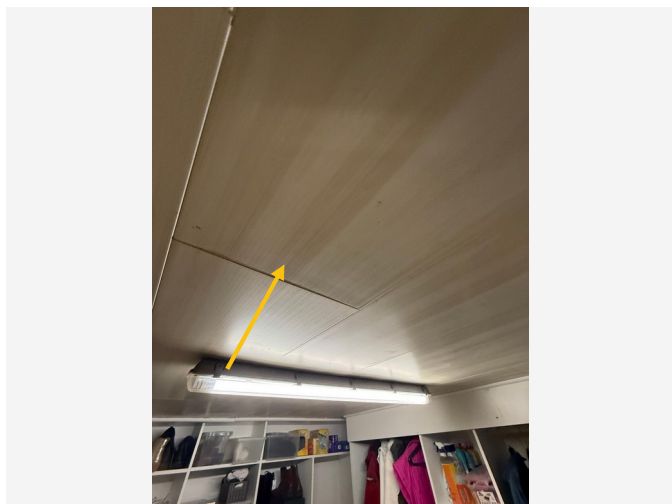
Situeringsfoto

De plafonds werden afgewerkt met niet-asbestverdachte plafondplaten die de inspectie van de bedekte structuur (opbouw, pleisterwerk) verhinderen.

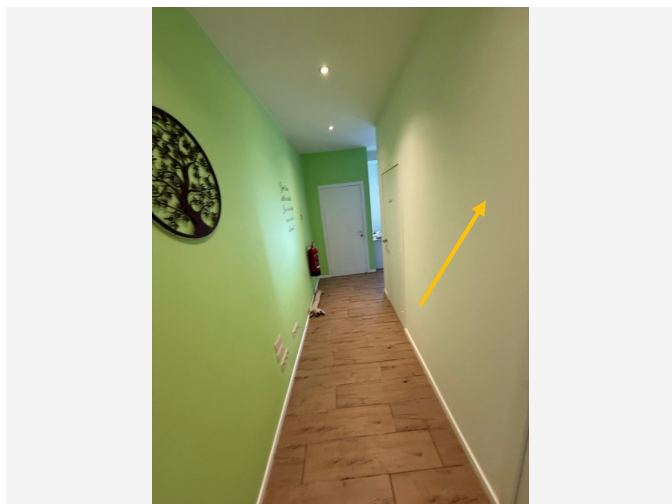
Situeringsfoto

De muren werden afgewerkt met voorzetwanden die de inspectie van de bedekte structuur (opbouw, pleisterwerk) verhinderen.

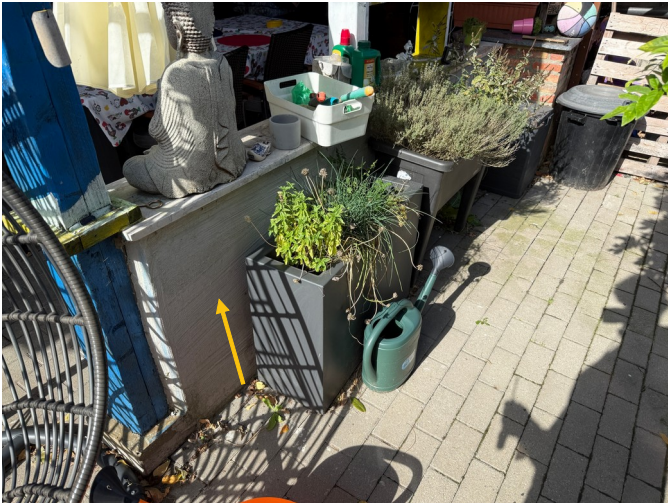
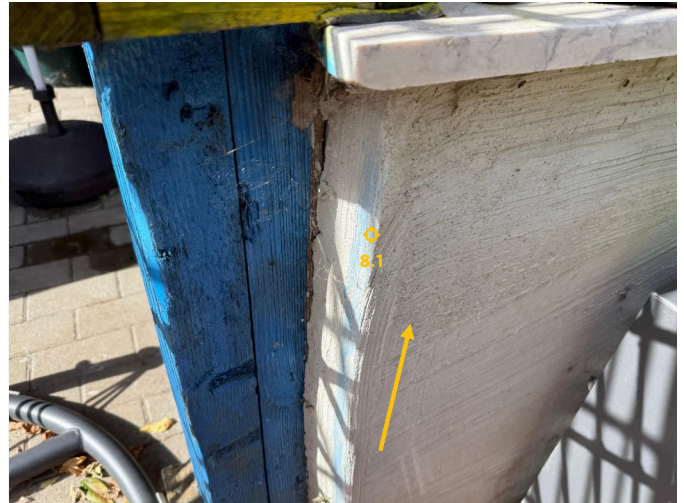
## Fiche 8: Cementering buiten

Geen asbest

| # | Type | Referentie | Resultaat |
|---|---|---|---|
| 8.1 | Mengmonster | ME3 | Geen asbest |

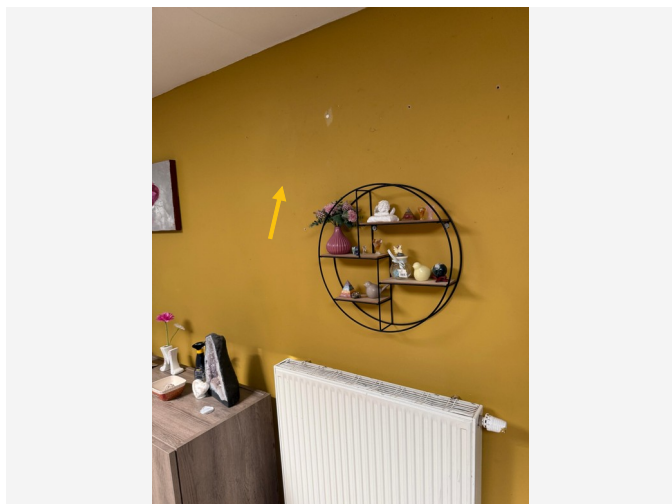
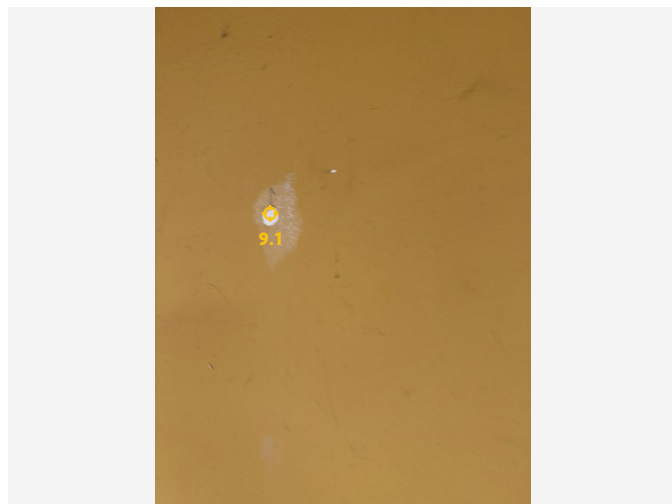
## Fiche 9: Pleisterwerk wanden

Geen asbest

| # | Type | Referentie | Resultaat |
|---|---|---|---|
| 9.1 | Mengmonster | ME1 | Geen asbest |

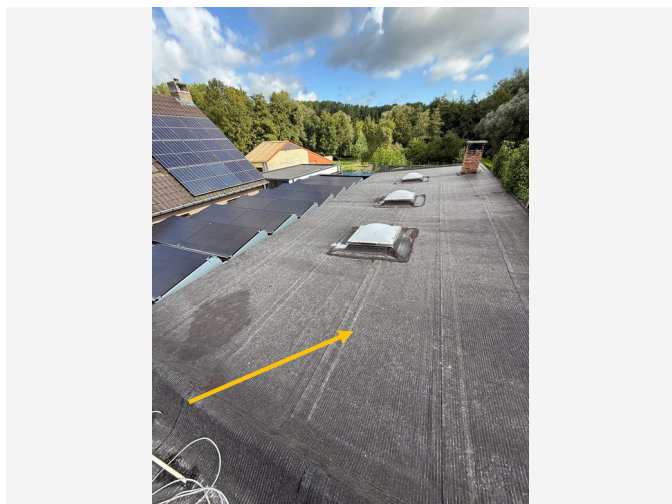
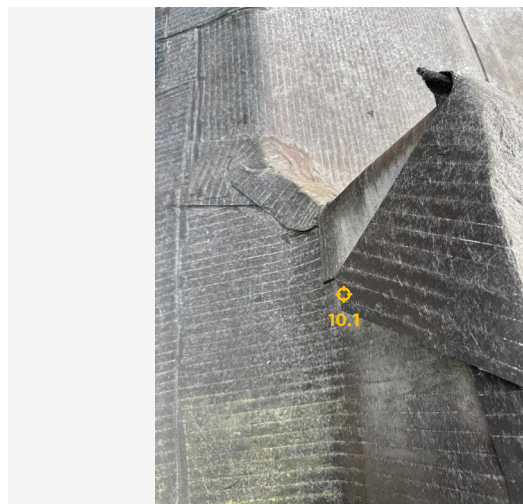
## Fiche 10: Roofing

Geen asbest

| # | Type | Referentie | Resultaat |
|---|---|---|---|
| 10.1 | Puntmonster | ME2 | Geen asbest |
