# Asbestinventarisatetest

Temsesteenweg 42, 2880 Bornem

Attestnummer : 20260422-000122.000

**Niet-asbestveilig**

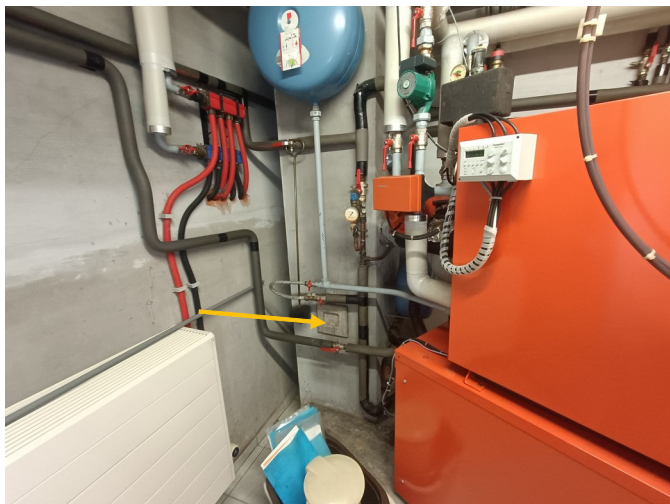
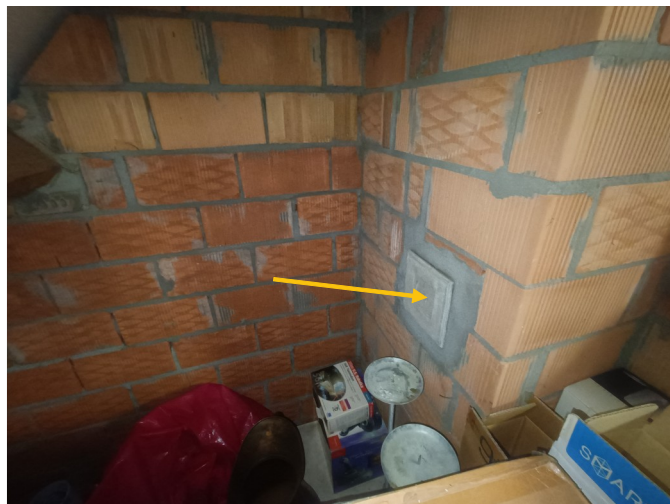
| Eindbeoordeling materiaalrisico | Verhoogd materiaalrisico en/of verhoogde kans op vezelvrijgave |
| Opmerking | De toepassing vertoont een matige graad van verwerking ten gevolge van leeftijd, weersinvloeden en gebruik. |

| Toestand van het materiaal | Matig beschadigd, matig verweerd |

| # | Type | Referentie | Resultaat |
|---|---|---|---|
| 1.1 | Puntmonster | A1-2.1 | Chrysotiel |

| Opmerking | <p>3 identieke asbestverdachte vezelcement roetschuiven/inspectieluiken gesitueerd in de schouw van de cv-ketel (1) en in de schouwen op de zolder (2). Er werd een monster genomen aan de cv-ketel.</p> <p>De vermelde oppervlakten, hoeveelheden, lengtes, volumes, maten en gewichten vormen een loutere schatting op basis van visuele inspectie en beschikbare (bouwkundige) informatie; en dienen uitsluitend ter indicatie en mogen niet worden gebruikt als maatstaf voor heffing. Er kan geen enkele juridische waarde aan worden ontleend, noch vormt deze informatie enige basis voor aansprakelijkheid of schadeclaims.</p> |

Verwijderen

- Scherm in afwachting van verwijdering het asbestmateriaal af van luchtstromingen en verstoring: bijvoorbeeld door het te verpakken, te fixeren, af te dekken, signalisatie - afbakening aan te brengen, ...
- Verwijder dit asbestmateriaal zo snel mogelijk. Volg de toestand goed op.

Bij verwijdering: gebruik de correcte PBM's (P3-gelaatsmasker, handschoenen en een wegwerpoverall CAT.III Type 5/6). Het afval dient dubbel verpakt te worden aangeboden aan het recyclagepark (raadpleeg de voorwaarden van uw recyclagepark). Bewaar alle bewijsdocumenten van de asbestverwijdering (facturen, werkplannen, foto's, afleverbonnen, vrijgavemetingen, ...) met het oog op een correcte actualisatie van het asbestattest.

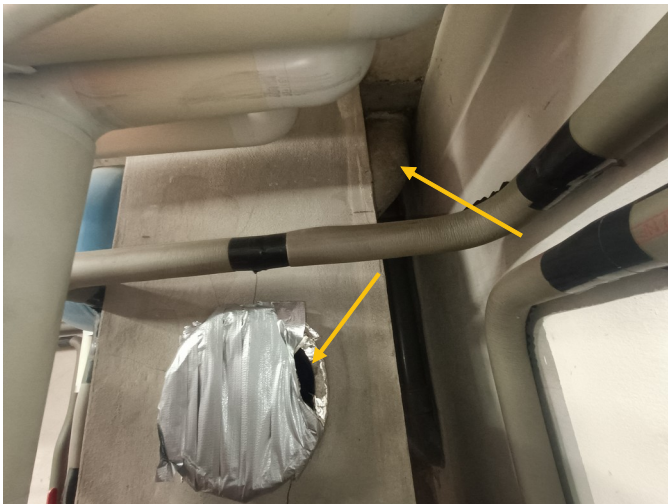
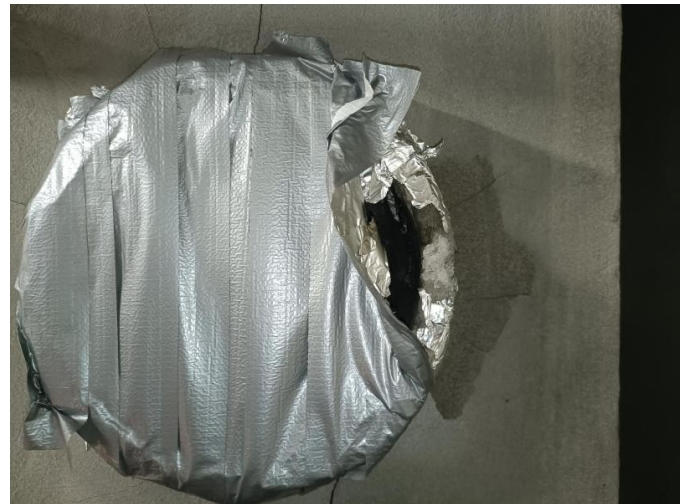
| Opmerking | <p>Asbestverdacht vezelcement rookgaskanaal (SVK Satan buis) gesitueerd in de schouw en buiten de schouw van de cv-ketel in de stookruimte (kelder).</p> <p>De opgegeven lengte bedraagt de zichtbaar waarneembare lengte. Het is mogelijk dat de toepassing in werkelijkheid langer is.</p> <p>De vermelde oppervlakten, hoeveelheden, lengtes, volumes, maten en gewichten vormen een loutere schatting op basis van visuele inspectie en beschikbare (bouwkundige) informatie; en dienen uitsluitend ter indicatie en mogen niet worden gebruikt als maatstaf voor heffing. Er kan geen enkele juridische waarde aan worden ontleend, noch vormt deze informatie enige basis voor aansprakelijkheid of schadeclaims.</p> |

Verwijderen

- Scherm in afwachting van verwijdering het asbestmateriaal af van luchtstromingen en verstoring: bijvoorbeeld door het te verpakken, te fixeren, af te dekken, signalisatie - afbakening aan te brengen, ...
- Verwijder dit asbestmateriaal zo snel mogelijk. Volg de toestand goed op.

- Eenvoudige handelingen: enkel door erkend asbestverwijderaar  
Indien bij verwijdering blijkt dat de toepassing haar bindingsterkte is verloren: De toepassing kan moeilijk in haar geheel worden verwijderd zonder verhoogd risico op vezelvrijgave omdat de verwijdering enkel kan gebeuren mits gebruik van gereedschap met een verhoogd risico op beschadiging van de toepassing. Deze toepassing kan enkel door een erkende asbestverwijderaar verwijderd worden omdat er hier automatisch een verhoogd risico op vrijgave van asbestvezels (max. concentratie 0,01 vezels/cm<sup>3</sup> - CODEX - Art. VI.3-54) ontstaat. (Bron: VLAREM II 6.4.0.1 §1, §2 en §3).

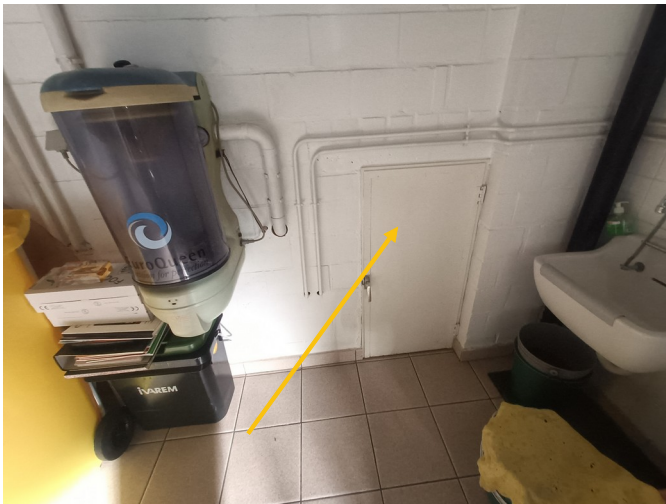
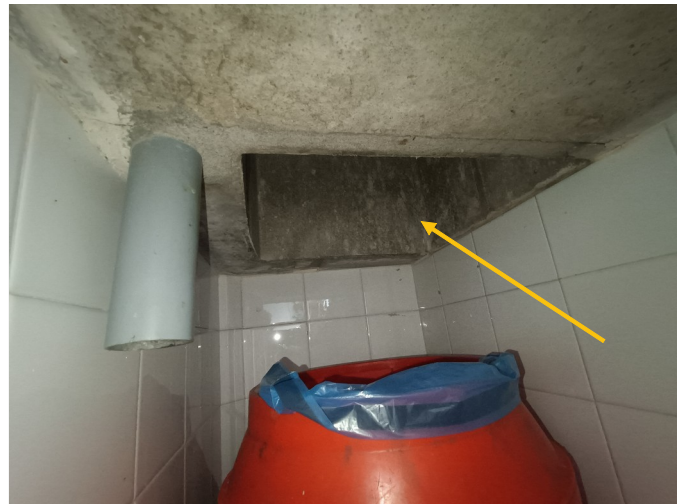
| Opmerking | <p>Asbestverdachte vezelcement afvalschuif/koker gesitueerd in de keuken tot de kelder (garage). Er werd een monster genomen in de garage.</p> <p>De vermelde oppervlakten, hoeveelheden, lengtes, volumes, maten en gewichten vormen een loutere schatting op basis van visuele inspectie en beschikbare (bouwkundige) informatie; en dienen uitsluitend ter indicatie en mogen niet worden gebruikt als maatstaf voor heffing. Er kan geen enkele juridische waarde aan worden ontleend, noch vormt deze informatie enige basis voor aansprakelijkheid of schadeclaims.</p> |

- Eenvoudige handelingen: mag via doe-het-zelf of door werknemer(s) met opleidingsattest eenvoudige handelingen  
Deze toepassing kan door een aannemer die over een opleidingsattest van eenvoudige handelingen beschikt of door een particulier (doe-het-zelf), verwijderd worden indien er geen verhoogd risico op vrijgave van asbestvezels (max. concentratie 0,01 vezels/cm<sup>3</sup> - CODEX Art. VI.3-54) ontstaat en de toepassing voorafgaand wordt gefixeerd/bevochtigd; de individuele elementen zonder machinale werktuigen en zonder breken of gooien 1 voor 1 losgemaakt worden; en ten slotte in gesloten verpakking weggevoerd worden naar een erkend afvalpunt (recyclagepark).

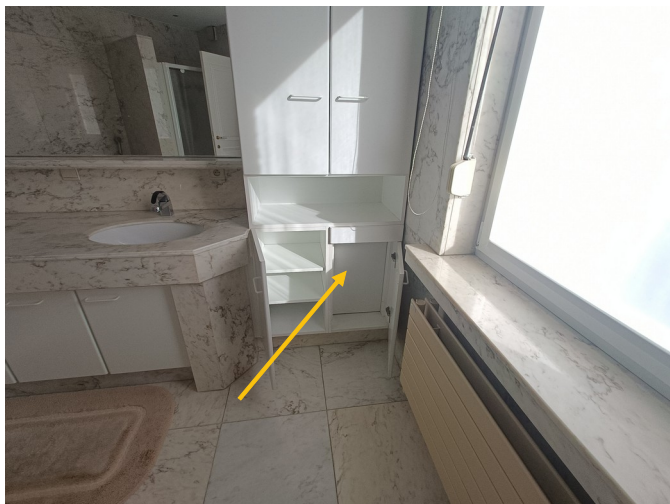
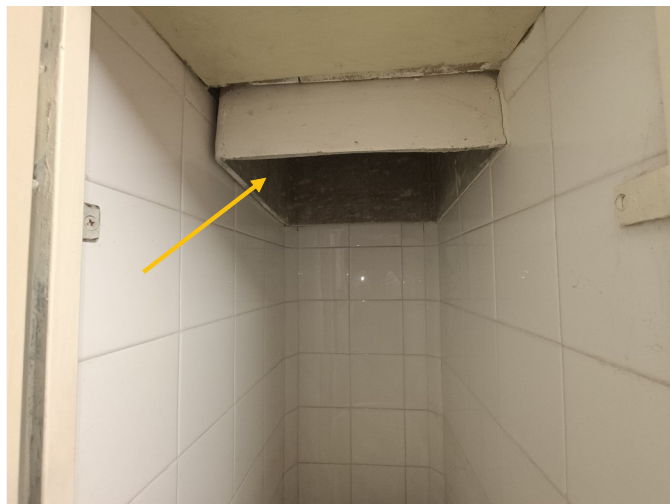
| Opmerking | <p>Asbestverdachte vezelcement linnenschuif/koker gesitueerd in de badkamer tot wasplaats (kelder). Er werd een monster genomen in de wasplaats.</p> <p>De vermelde oppervlakten, hoeveelheden, lengtes, volumes, maten en gewichten vormen een loutere schatting op basis van visuele inspectie en beschikbare (bouwkundige) informatie; en dienen uitsluitend ter indicatie en mogen niet worden gebruikt als maatstaf voor heffing. Er kan geen enkele juridische waarde aan worden ontleend, noch vormt deze informatie enige basis voor aansprakelijkheid of schadeclaims.</p> |

- Eenvoudige handelingen: mag via doe-het-zelf of door werknemer(s) met opleidingsattest eenvoudige handelingen  
Deze toepassing kan door een aannemer die over een opleidingsattest van eenvoudige handelingen beschikt of door een particulier (doe-het-zelf), verwijderd worden indien er geen verhoogd risico op vrijgave van asbestvezels (max. concentratie 0,01 vezels/cm<sup>3</sup> - CODEX Art. VI.3-54) ontstaat en de toepassing voorafgaand wordt gefixeerd/bevochtigd; de individuele elementen zonder machinale werktuigen en zonder breken of gooien 1 voor 1 losgemaakt worden; en ten slotte in gesloten verpakking weggevoerd worden naar een erkend afvalpunt (recyclagepark).

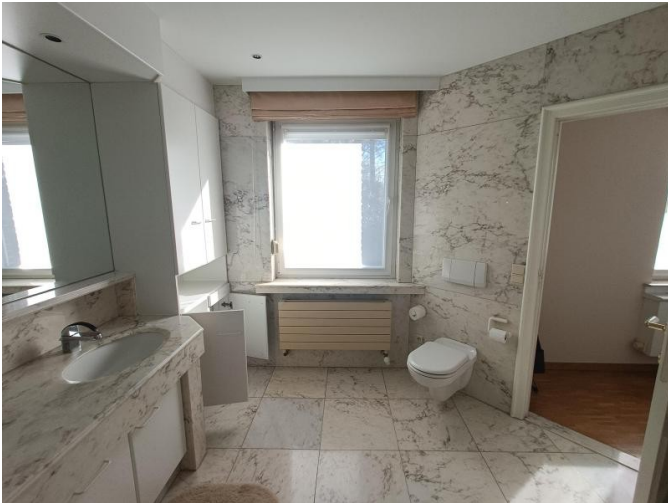
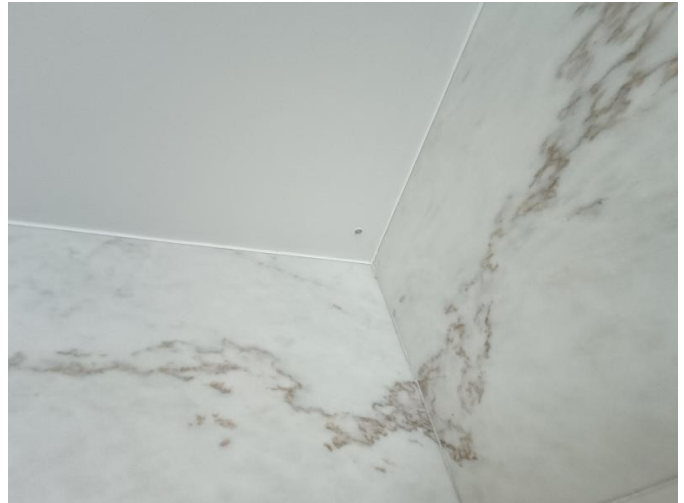
## Fiche 11: Pleisterwerk van de plafonds

Geen asbest

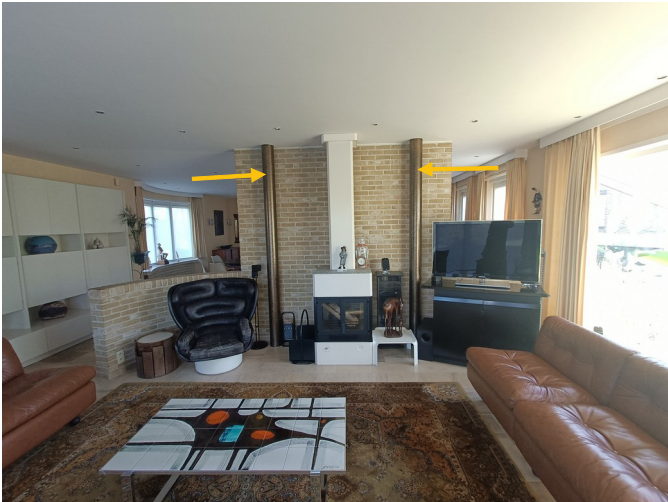
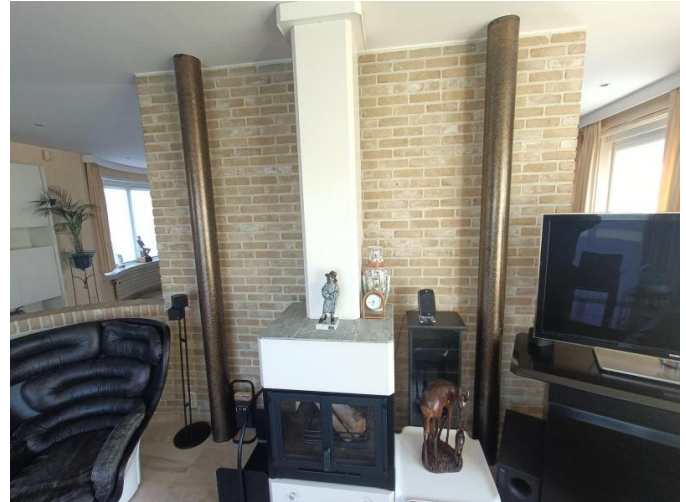
## Fiche 13: Steunkolommen in de woonkamer (verloren bekisting)

Geen asbest

| Opmerking | <p>Steunkolommen (verloren bekisting) gesitueerd in de woonkamer aan de haard. Er werd een monster genomen aan een beschadiging (onderzijde).</p> <p>De vermelde oppervlakten, hoeveelheden, lengtes, volumes, maten en gewichten vormen een loutere schatting op basis van visuele inspectie en beschikbare (bouwkundige) informatie; en dienen uitsluitend ter indicatie en mogen niet worden gebruikt als maatstaf voor heffing. Er kan geen enkele juridische waarde aan worden ontleend, noch vormt deze informatie enige basis voor aansprakelijkheid of schadeclaims.</p> |

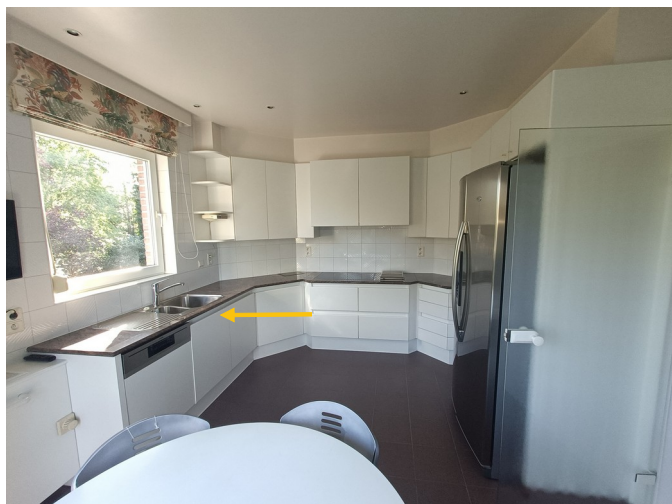
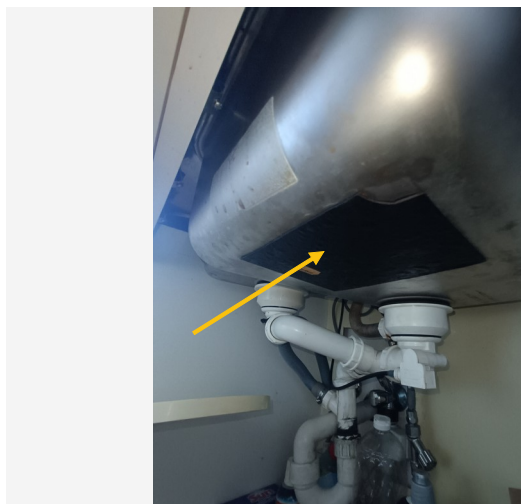
## Fiche 14: Dempingsplaat onder de spoelbak

Geen asbest

| Opmerking | <p>Dempingsplaten gesitueerd onder de spoelbak in de keuken. Er werd een monster genomen aan de voorzijde.</p> <p>De vermelde oppervlakten, hoeveelheden, lengtes, volumes, maten en gewichten vormen een loutere schatting op basis van visuele inspectie en beschikbare (bouwkundige) informatie; en dienen uitsluitend ter indicatie en mogen niet worden gebruikt als maatstaf voor heffing. Er kan geen enkele juridische waarde aan worden ontleend, noch vormt deze informatie enige basis voor aansprakelijkheid of schadeclaims.</p> |

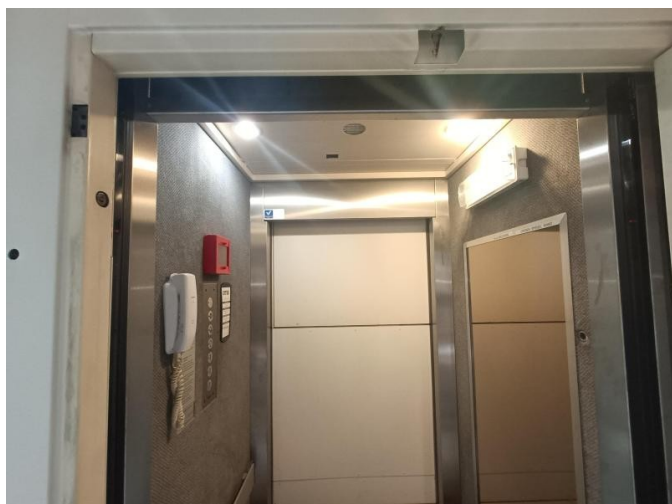
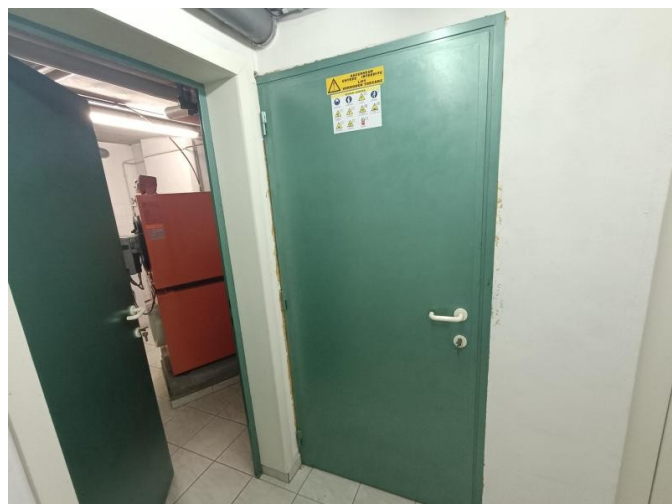
## Fiche 20: Lift

| Beschrijving | Notitie | Terug te vinden op plannen |
|---|---|---|
| Fiche 20: Lift | Lift in de woning met bouwjaar 1993. De lift en machinekamer werden onderzocht. Het lastenboek beschrijft dat de liftkoker is uitgevoerd in glad beton. De liftkoker is niet bereikbaar. | Plan 1.1: A1 - Kelder<br>Plan 1.2: A1 - GLV<br>Plan 1.3: A1 - V1 |

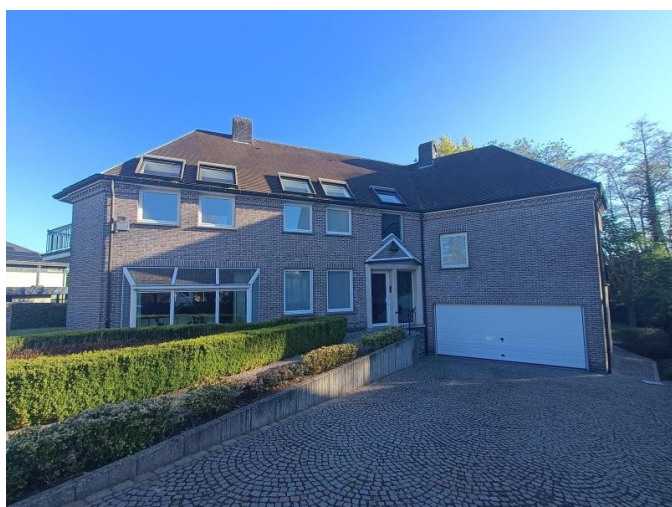
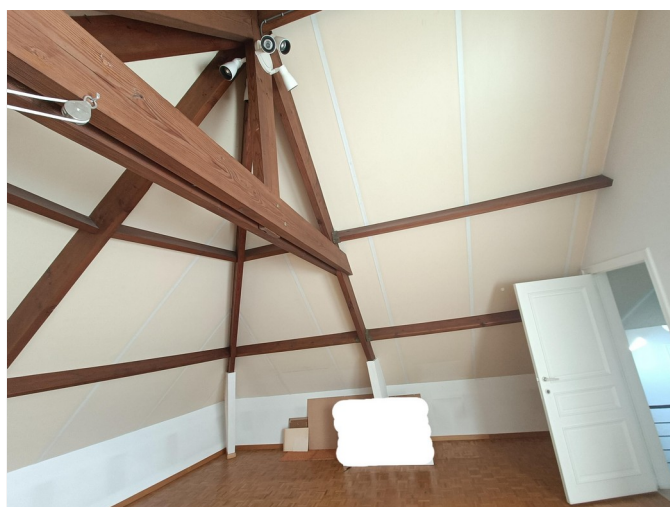
### Fiche 21: Onderdak niet waarneembaar

| Beschrijving | Notitie | Terug te vinden op plannen |
|---|---|---|
| Fiche 21: Onderdak niet waarneembaar | Het onderdak (indien aanwezig) is langs de binnen- en buitenzijde volledig afgeschermd. Er is geen veilige manier om de leipannen op te tillen zonder te breken. Op dit moment is het niet mogelijk om het onderdak (indien aanwezig) te onderzoeken binnen de scope van het onderzoek. Een volledige beoordeling van het asbesthoudend karakter van dit schildeel is enkel mogelijk mits uitbreiding naar aanvullend/destructief onderzoek (optioneel). | - |
